상주영천고속도로 2024~2025년 시설물 안전점검 용역  
(2024년 하반기 정기안전점검)

# 외 관 조 사 망 도

평호터널(상주방향)

2024.11

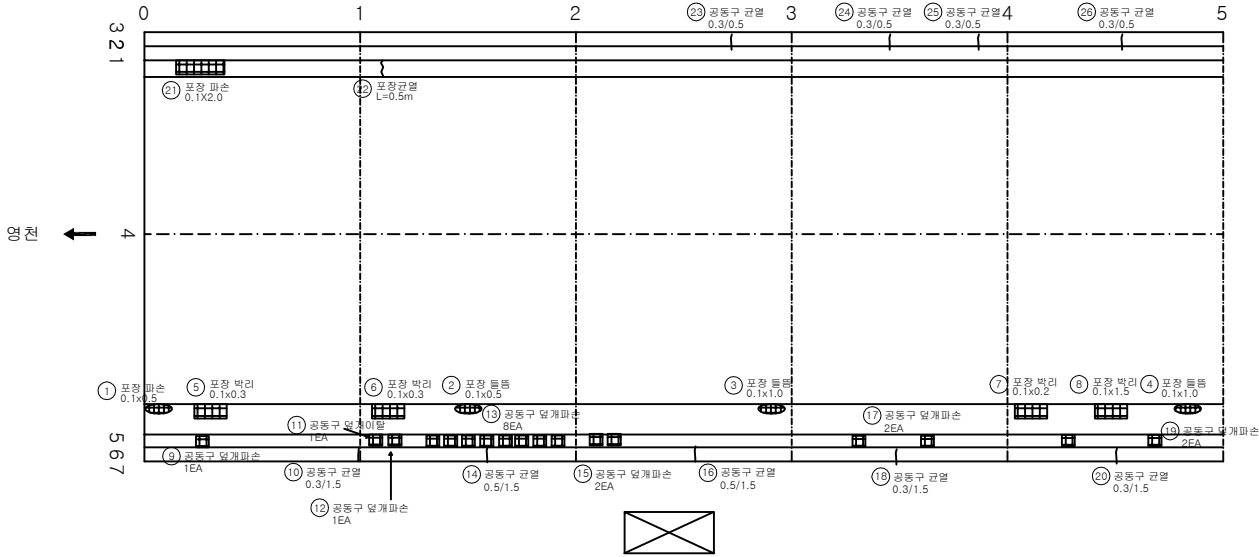
ID:평 호 터 널(상 주)-포 장,공 동 구 Span No.1~5

| 번 호 | 발 생 연 도 | 부 재 | 손 상 내 용 | 손 상 현 황 | | | | | | | 비 고 |
|---|---|---|---|---|---|---|---|---|---|---|---|
| 1 | 19하 | 포 장 | 포 장 파 손 | | 0.1 | 0.5 | 0.05 | m <sup>2</sup> | 1 | 0.05 | |
| 2 | 19하 | 포 장 | 포 장 들 뚫 | | 0.1 | 0.5 | 0.05 | m <sup>2</sup> | 1 | 0.05 | |
| 3 | 19하 | 포 장 | 포 장 들 뚫 | | 0.1 | 1.0 | 0.10 | m <sup>2</sup> | 1 | 0.10 | |
| 4 | 19하 | 포 장 | 포 장 들 뚫 | | 0.1 | 1.0 | 0.10 | m <sup>2</sup> | 1 | 0.10 | |
| 5 | 20상 | 포 장 | 포 장 박 리 | | 0.1 | 0.3 | 0.03 | m <sup>2</sup> | 1 | 0.03 | |
| 6 | 20상 | 포 장 | 포 장 박 리 | | 0.1 | 0.3 | 0.03 | m <sup>2</sup> | 1 | 0.03 | |
| 7 | 20상 | 포 장 | 포 장 박 리 | | 0.1 | 0.2 | 0.02 | m <sup>2</sup> | 1 | 0.02 | |
| 8 | 20상 | 포 장 | 포 장 박 리 | | 0.1 | 1.5 | 0.15 | m <sup>2</sup> | 1 | 0.15 | |
| 9 | 20상 | 공 동 구 | 공 동 구 덮 게 파 손 | | | | 1.00 | EA | 1 | 1.00 | |
| 10 | 20상 | 공 동 구 | 공 동 구 균 열 | 0.3 | 1.5 | | 1.50 | m | 1 | 1.50 | |
| 11 | 20상 | 공 동 구 | 공 동 구 덮 게 이 탈 | | | | 1.00 | EA | 1 | 1.00 | |
| 12 | 20상 | 공 동 구 | 공 동 구 덮 게 파 손 | | | | 1.00 | EA | 1 | 1.00 | |
| 13 | 20상 | 공 동 구 | 공 동 구 덮 게 파 손 | | | | 1.00 | EA | 8 | 8.00 | |
| 14 | 20상 | 공 동 구 | 공 동 구 균 열 | 0.5 | 1.5 | | 1.50 | m | 1 | 1.50 | |
| 15 | 20상 | 공 동 구 | 공 동 구 덮 게 파 손 | | | | 1.00 | EA | 2 | 2.00 | |
| 16 | 20상 | 공 동 구 | 공 동 구 균 열 | 0.5 | 1.5 | | 1.50 | m | 1 | 1.50 | |
| 17 | 20상 | 공 동 구 | 공 동 구 덮 게 파 손 | | | | 1.00 | EA | 2 | 2.00 | |
| 18 | 20상 | 공 동 구 | 공 동 구 균 열 | 0.3 | 1.5 | | 1.50 | m | 1 | 1.50 | |
| 19 | 20상 | 공 동 구 | 공 동 구 덮 게 파 손 | | | | 1.00 | EA | 2 | 2.00 | |
| 20 | 20상 | 공 동 구 | 공 동 구 균 열 | 0.3 | 1.5 | | 1.50 | m | 1 | 1.50 | |

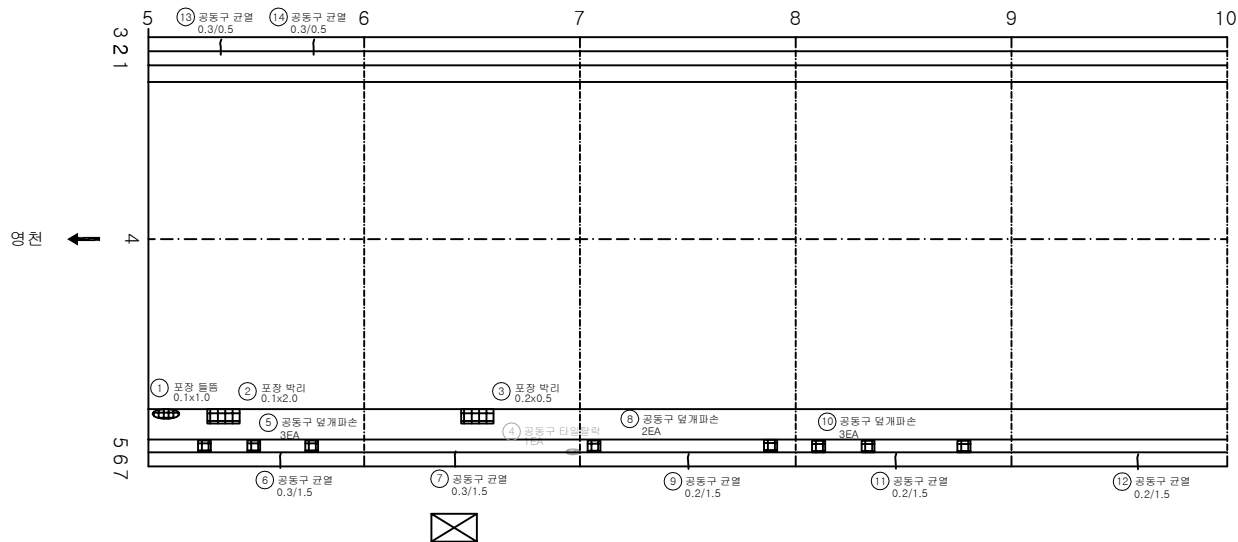
ID:평 호 터 널 (상 주 )-포 장 ,공 동 구 Span No.6~10

| 번 호 | 발 생 연 도 | 부 재 | 손 상 내 용 | 손 상 현 황 | | | | | | | 비 고 |
|---|---|---|---|---|---|---|---|---|---|---|---|
| 3 | 20상 | 공동구 | 공동구 균열 | 0.3 | 1.5 | | 1.50 | m | 1 | 1.50 | |
| 4 | 20상 | 공동구 | 공동구 균열 | 0.3 | 1.5 | | 1.50 | m | 1 | 1.50 | |

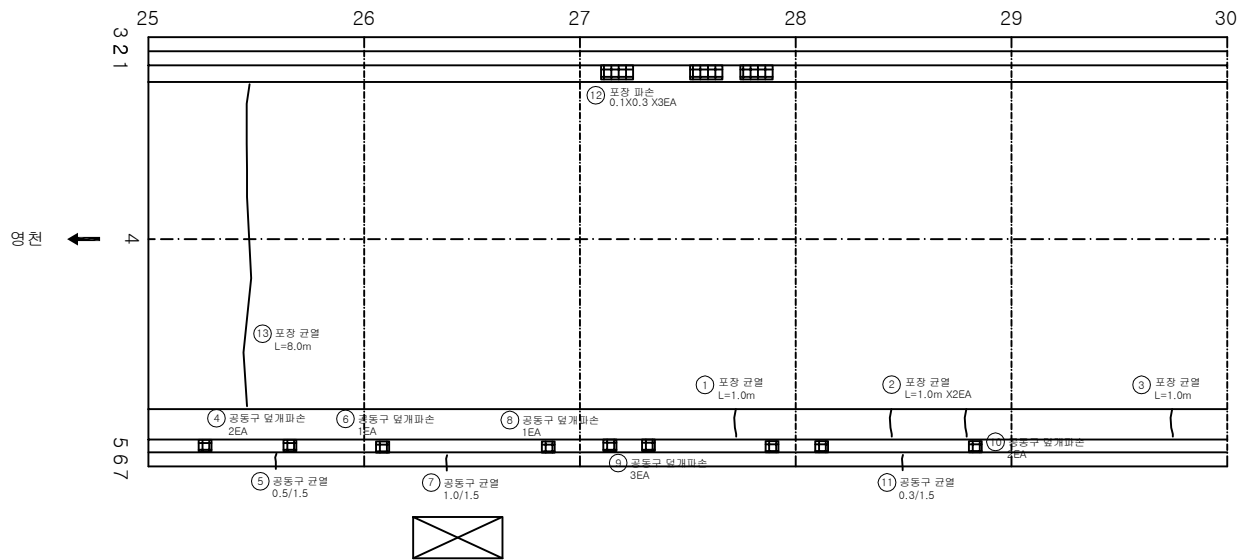
## ID:평 호 터 널 (상 주 )-포 장 ,공 동 구 Span No.26~30

| 번 호 | 발 생 연 도 | 부 재 | 손 상 내 용 | 손 상 현 황 | | | | | | | 비 고 |
|---|---|---|---|---|---|---|---|---|---|---|---|
| 2 | 20상 | 공동구 | 공동구 균열 | 0.3 | 1.5 | | 1.50 | m | 1 | 1.50 | |
| 3 | 20상 | 공동구 | 공동구 균열 | 0.3 | 1.5 | | 1.50 | m | 1 | 1.50 | |
| 6 | 20상 | 공동구 | 공동구 균열 | 0.5 | 1.5 | | 1.50 | m | 1 | 1.50 | |
| 9 | 20상 | 공동구 | 공동구 균열 | 0.2 | 1.5 | | 1.50 | m | 1 | 1.50 | |

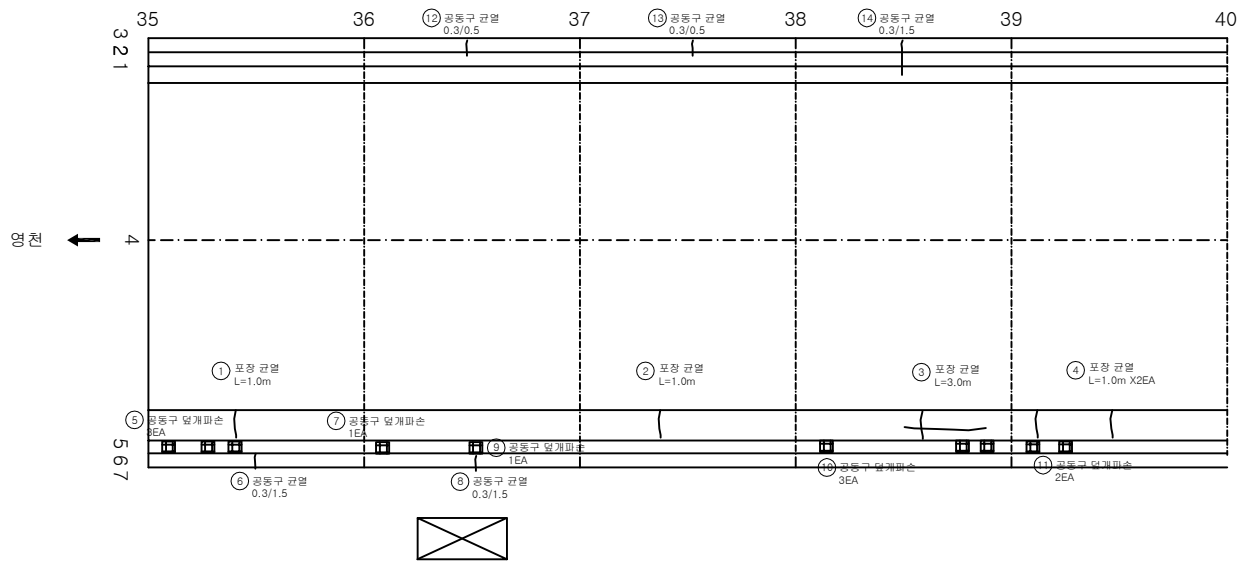
ID:평 호 터 널 (상 주 )-포 장 ,공 동 구 Span No.36~40

| 번 호 | 발 생 연 도 | 부 재 | 손 상 내 용 | 손 상 현 황 | | | | | | | 비 고 |
|---|---|---|---|---|---|---|---|---|---|---|---|
| 1 | 20상 | 포장 | 포장 균열 | | 1.0 | | 1.00 | m | 1 | 1.00 | |
| 2 | 19하 | 공동구 | 공동구 타일균열 | | | | 1.00 | EA | 1 | 1.00 | |
| 5 | 20상 | 공동구 | 공동구 균열 | 0.3 | 1.5 | | 1.50 | m | 1 | 1.50 | |
| 8 | 20상 | 공동구 | 공동구 균열 | 0.5 | 1.5 | | 1.50 | m | 1 | 1.50 | |
| 10 | 20상 | 공동구 | 공동구 균열 | 0.3 | 1.5 | | 1.50 | m | 1 | 1.50 | |
