상주영천고속도로 2024~2025년 시설물 안전점검 용역  
(2024년 하반기 정기안전점검)

# 외 관 조 사 망 도

평호터널(상주방향)

2024.11

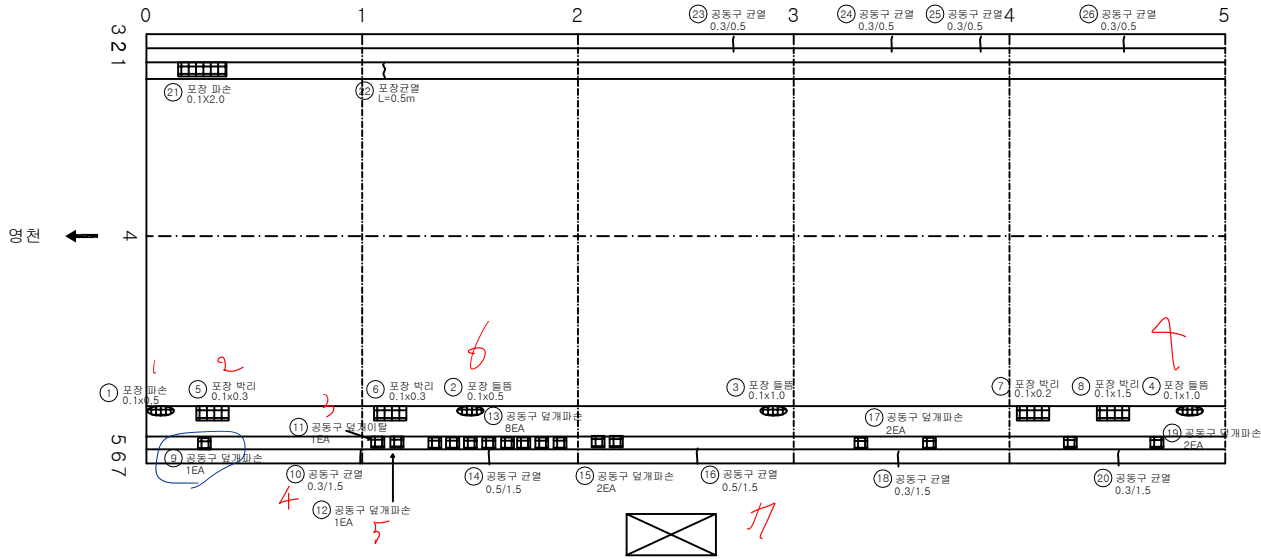
ID:평 호 터 널(상 주)-포 장,공 동 구 Span No.1~5

| 번 호 | 발 생 연 도 | 부 재 | 손 상 내 용 | 손 상 현 황 | | | | | | | 비 고 |
|---|---|---|---|---|---|---|---|---|---|---|---|
| 1 | 19하 | 포 장 | 포 장 파 손 | | 0.1 | 0.5 | 0.05 | m <sup>2</sup> | 1 | 0.05 | |
| 2 | 19하 | 포 장 | 포 장 들 뚫 | | 0.1 | 0.5 | 0.05 | m <sup>2</sup> | 1 | 0.05 | |
| 3 | 19하 | 포 장 | 포 장 들 뚫 | | 0.1 | 1.0 | 0.10 | m <sup>2</sup> | 1 | 0.10 | |
| 4 | 19하 | 포 장 | 포 장 들 뚫 | | 0.1 | 1.0 | 0.10 | m <sup>2</sup> | 1 | 0.10 | |
| 5 | 20상 | 포 장 | 포 장 박 리 | | 0.1 | 0.3 | 0.03 | m <sup>2</sup> | 1 | 0.03 | |
| 6 | 20상 | 포 장 | 포 장 박 리 | | 0.1 | 0.3 | 0.03 | m <sup>2</sup> | 1 | 0.03 | |
| 7 | 20상 | 포 장 | 포 장 박 리 | | 0.1 | 0.2 | 0.02 | m <sup>2</sup> | 1 | 0.02 | |
| 8 | 20상 | 포 장 | 포 장 박 리 | | 0.1 | 1.5 | 0.15 | m <sup>2</sup> | 1 | 0.15 | |
| 9 | 20상 | 공 동 구 | 공 동 구 덮 게 파 손 | | | | 1.00 | EA | 1 | 1.00 | |
| 10 | 20상 | 공 동 구 | 공 동 구 균 열 | 0.3 | 1.5 | | 1.50 | m | 1 | 1.50 | |
| 11 | 20상 | 공 동 구 | 공 동 구 덮 게 이 탈 | | | | 1.00 | EA | 1 | 1.00 | |
| 12 | 20상 | 공 동 구 | 공 동 구 덮 게 파 손 | | | | 1.00 | EA | 1 | 1.00 | |
| 13 | 20상 | 공 동 구 | 공 동 구 덮 게 파 손 | | | | 1.00 | EA | 8 | 8.00 | |
| 14 | 20상 | 공 동 구 | 공 동 구 균 열 | 0.5 | 1.5 | | 1.50 | m | 1 | 1.50 | |
| 15 | 20상 | 공 동 구 | 공 동 구 덮 게 파 손 | | | | 1.00 | EA | 2 | 2.00 | |
| 16 | 20상 | 공 동 구 | 공 동 구 균 열 | 0.5 | 1.5 | | 1.50 | m | 1 | 1.50 | |
| 17 | 20상 | 공 동 구 | 공 동 구 덮 게 파 손 | | | | 1.00 | EA | 2 | 2.00 | |
| 18 | 20상 | 공 동 구 | 공 동 구 균 열 | 0.3 | 1.5 | | 1.50 | m | 1 | 1.50 | |
| 19 | 20상 | 공 동 구 | 공 동 구 덮 게 파 손 | | | | 1.00 | EA | 2 | 2.00 | |
| 20 | 20상 | 공 동 구 | 공 동 구 균 열 | 0.3 | 1.5 | | 1.50 | m | 1 | 1.50 | |

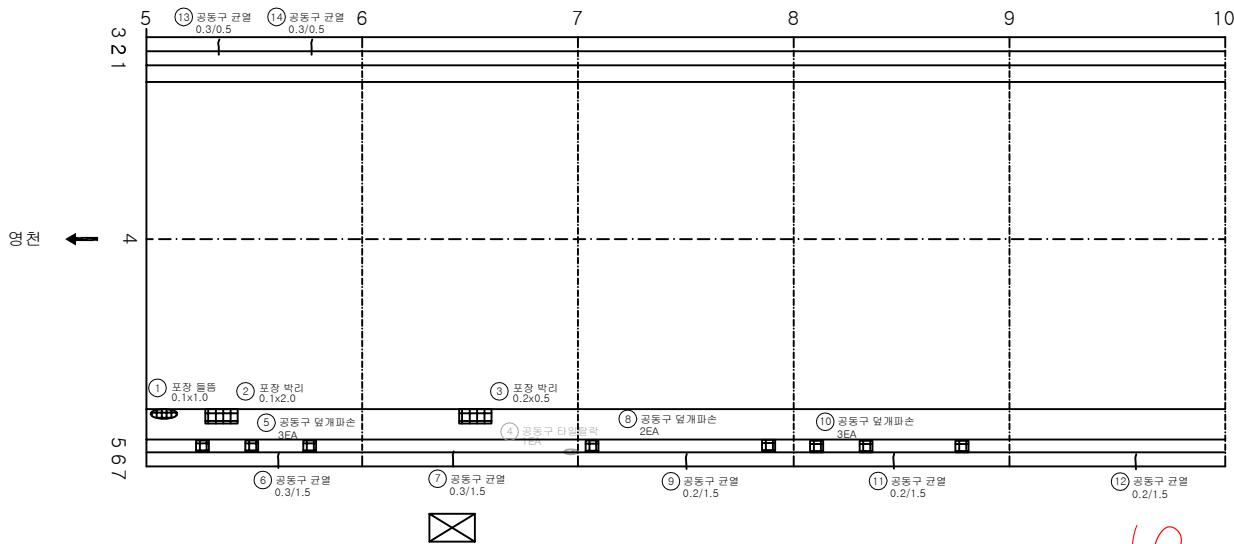
ID:평 호 터 널(상 주)-포 장,공 동 구 Span No.6~10

| 번호 | 발생<br>년도 | 부재 | 손상내용 | 손상현황 | | | | | | | 비 고 |
|---|---|---|---|---|---|---|---|---|---|---|---|
| 6 | 20상 | 공동구 | 공동구 균열 | 0.3 | 1.5 | | 1.50 | m | 1 | 1.50 | |
| 7 | 20상 | 공동구 | 공동구 균열 | 0.3 | 1.5 | | 1.50 | m | 1 | 1.50 | |
| 9 | 20상 | 공동구 | 공동구 균열 | 0.2 | 1.5 | | 1.50 | m | 1 | 1.50 | |
| 11 | 20상 | 공동구 | 공동구 균열 | 0.2 | 1.5 | | 1.50 | m | 1 | 1.50 | |
| 12 | 20상 | 공동구 | 공동구 균열 | 0.2 | 1.5 | | 1.50 | m | 1 | 1.50 | |
| 13 | 21하 | 공동구 | 공동구 균열 | 0.3 | 0.5 | | 0.50 | m | 1 | 0.50 | |
| 14 | 21하 | 공동구 | 공동구 균열 | 0.3 | 0.5 | | 0.50 | m | 1 | 0.50 | |

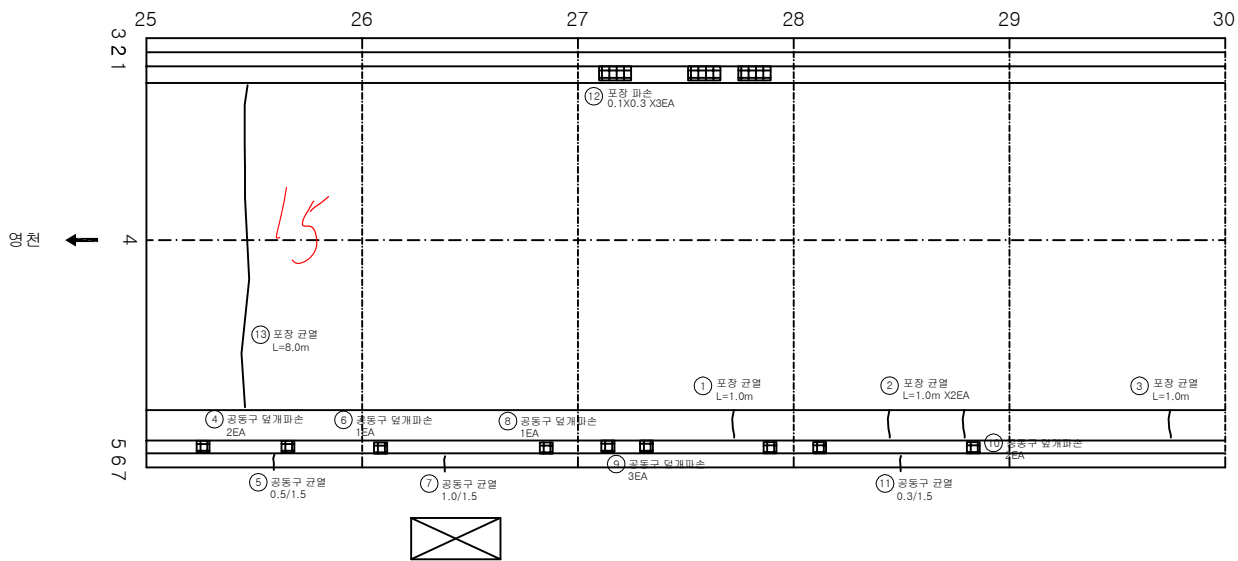
ID:평 호 터 널(상 주)-포 장,공 동 구 Span No.26~30

| 번 호 | 발 생 연 도 | 부 재 | 손 상 내 용 | 손 상 현 황 | | | | | | | 비 고 |
|---|---|---|---|---|---|---|---|---|---|---|---|
| 1 | 20상 | 포장 | 포장 균열 | | 1.0 | | 1.00 | m | 1 | 1.00 | |
| 2 | 20상 | 포장 | 포장 균열 | | 1.0 | | 1.00 | m | 2 | 2.00 | |
| 3 | 20상 | 포장 | 포장 균열 | | 1.0 | | 1.00 | m | 1 | 1.00 | |
| 5 | 20상 | 공동구 | 공동구 균열 | 0.5 | 1.5 | | 1.50 | m | 1 | 1.50 | |
| 7 | 20상 | 공동구 | 공동구 균열 | 1.0 | 1.5 | | 1.50 | m | 1 | 1.50 | |
| 11 | 20상 | 공동구 | 공동구 균열 | 0.3 | 1.5 | | 1.50 | m | 1 | 1.50 | |
| 13 | 23하 | 포장 | 포장 균열 | | 8.0 | | 8.00 | m | 1 | 8.00 | |

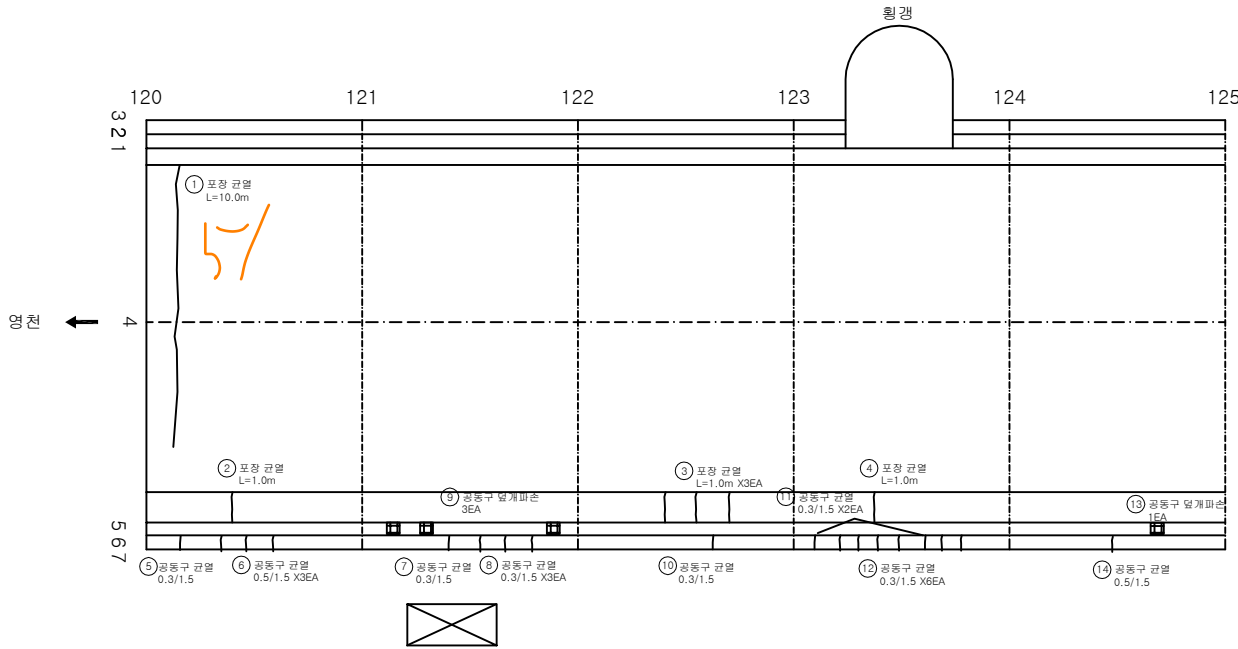
ID:평 호 터 널(상 주)-포 장,공 동 구 Span No. 121~125

| 번호 | 발생<br>년도 | 부재 | 손상내용 | 손상현황 | | | | | | | 비 고 |
|---|---|---|---|---|---|---|---|---|---|---|---|
| 1 | 20상 | 포장 | 포장 균열 | | 10.0 | | 10.00 | m | 1 | 10.00 | |
| 2 | 20상 | 포장 | 포장 균열 | | 1.0 | | 1.00 | m | 1 | 1.00 | |
| 3 | 20상 | 포장 | 포장 균열 | | 1.0 | | 1.00 | m | 3 | 3.00 | |
| 4 | 20상 | 포장 | 포장 균열 | | 1.0 | | 1.00 | m | 1 | 1.00 | |
| 5 | 20상 | 공동구 | 공동구 균열 | 0.3 | 1.5 | | 1.50 | m | 1 | 1.50 | |
| 6 | 20상 | 공동구 | 공동구 균열 | 0.5 | 1.5 | | 1.50 | m | 3 | 4.50 | |
| 7 | 20상 | 공동구 | 공동구 균열 | 0.3 | 1.5 | | 1.50 | m | 1 | 1.50 | |
| 8 | 20상 | 공동구 | 공동구 균열 | 0.3 | 1.5 | | 1.50 | m | 3 | 4.50 | |
| 10 | 20상 | 공동구 | 공동구 균열 | 0.3 | 1.5 | | 1.50 | m | 1 | 1.50 | |
| 11 | 20상 | 공동구 | 공동구 균열 | 0.3 | 1.5 | | 1.50 | m | 2 | 3.00 | |
| 12 | 20상 | 공동구 | 공동구 균열 | 0.3 | 1.5 | | 1.50 | m | 6 | 9.00 | |
| 14 | 20상 | 공동구 | 공동구 균열 | 0.5 | 1.5 | | 1.50 | m | 1 | 1.50 | |
