상주영천고속도로 2024~2025년 시설물 안전점검 용역  
(2024년 하반기 정기안전점검)

# 외 관 조 사 망 도

평호터널(상주방향)

2024.11

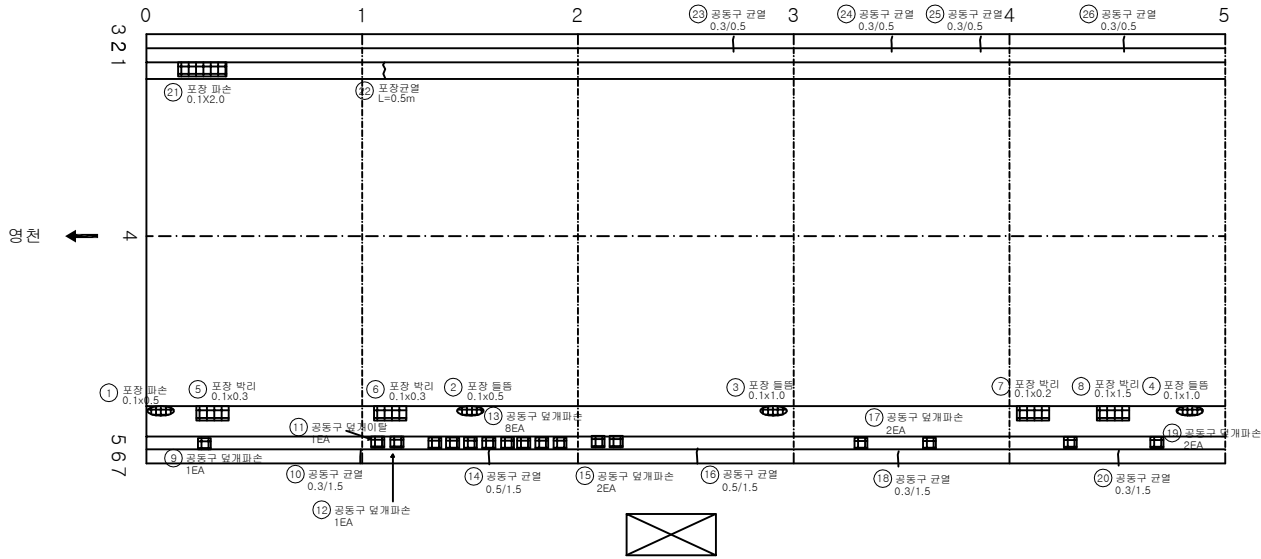
ID:평 호 터 널(상 주)-포 장,공 동 구 Span No.1~5

| 번 호 | 발 생 연 도 | 부 재 | 손 상 내 용 | 손 상 현 황 | | | | | | | 비 고 |
|---|---|---|---|---|---|---|---|---|---|---|---|
| 1 | 19하 | 포 장 | 포 장 파 손 | | 0.1 | 0.5 | 0.05 | m <sup>2</sup> | 1 | 0.05 | |
| 2 | 19하 | 포 장 | 포 장 들 뚫 | | 0.1 | 0.5 | 0.05 | m <sup>2</sup> | 1 | 0.05 | |
| 3 | 19하 | 포 장 | 포 장 들 뚫 | | 0.1 | 1.0 | 0.10 | m <sup>2</sup> | 1 | 0.10 | |
| 4 | 19하 | 포 장 | 포 장 들 뚫 | | 0.1 | 1.0 | 0.10 | m <sup>2</sup> | 1 | 0.10 | |
| 5 | 20상 | 포 장 | 포 장 박 리 | | 0.1 | 0.3 | 0.03 | m <sup>2</sup> | 1 | 0.03 | |
| 6 | 20상 | 포 장 | 포 장 박 리 | | 0.1 | 0.3 | 0.03 | m <sup>2</sup> | 1 | 0.03 | |
| 7 | 20상 | 포 장 | 포 장 박 리 | | 0.1 | 0.2 | 0.02 | m <sup>2</sup> | 1 | 0.02 | |
| 8 | 20상 | 포 장 | 포 장 박 리 | | 0.1 | 1.5 | 0.15 | m <sup>2</sup> | 1 | 0.15 | |
| 9 | 20상 | 공 동 구 | 공 동 구 덮 게 파 손 | | | | 1.00 | EA | 1 | 1.00 | |
| 10 | 20상 | 공 동 구 | 공 동 구 균 열 | 0.3 | 1.5 | | 1.50 | m | 1 | 1.50 | |
| 11 | 20상 | 공 동 구 | 공 동 구 덮 게 이 탈 | | | | 1.00 | EA | 1 | 1.00 | |
| 12 | 20상 | 공 동 구 | 공 동 구 덮 게 파 손 | | | | 1.00 | EA | 1 | 1.00 | |
| 13 | 20상 | 공 동 구 | 공 동 구 덮 게 파 손 | | | | 1.00 | EA | 8 | 8.00 | |
| 14 | 20상 | 공 동 구 | 공 동 구 균 열 | 0.5 | 1.5 | | 1.50 | m | 1 | 1.50 | |
| 15 | 20상 | 공 동 구 | 공 동 구 덮 게 파 손 | | | | 1.00 | EA | 2 | 2.00 | |
| 16 | 20상 | 공 동 구 | 공 동 구 균 열 | 0.5 | 1.5 | | 1.50 | m | 1 | 1.50 | |
| 17 | 20상 | 공 동 구 | 공 동 구 덮 게 파 손 | | | | 1.00 | EA | 2 | 2.00 | |
| 18 | 20상 | 공 동 구 | 공 동 구 균 열 | 0.3 | 1.5 | | 1.50 | m | 1 | 1.50 | |
| 19 | 20상 | 공 동 구 | 공 동 구 덮 게 파 손 | | | | 1.00 | EA | 2 | 2.00 | |
| 20 | 20상 | 공 동 구 | 공 동 구 균 열 | 0.3 | 1.5 | | 1.50 | m | 1 | 1.50 | |

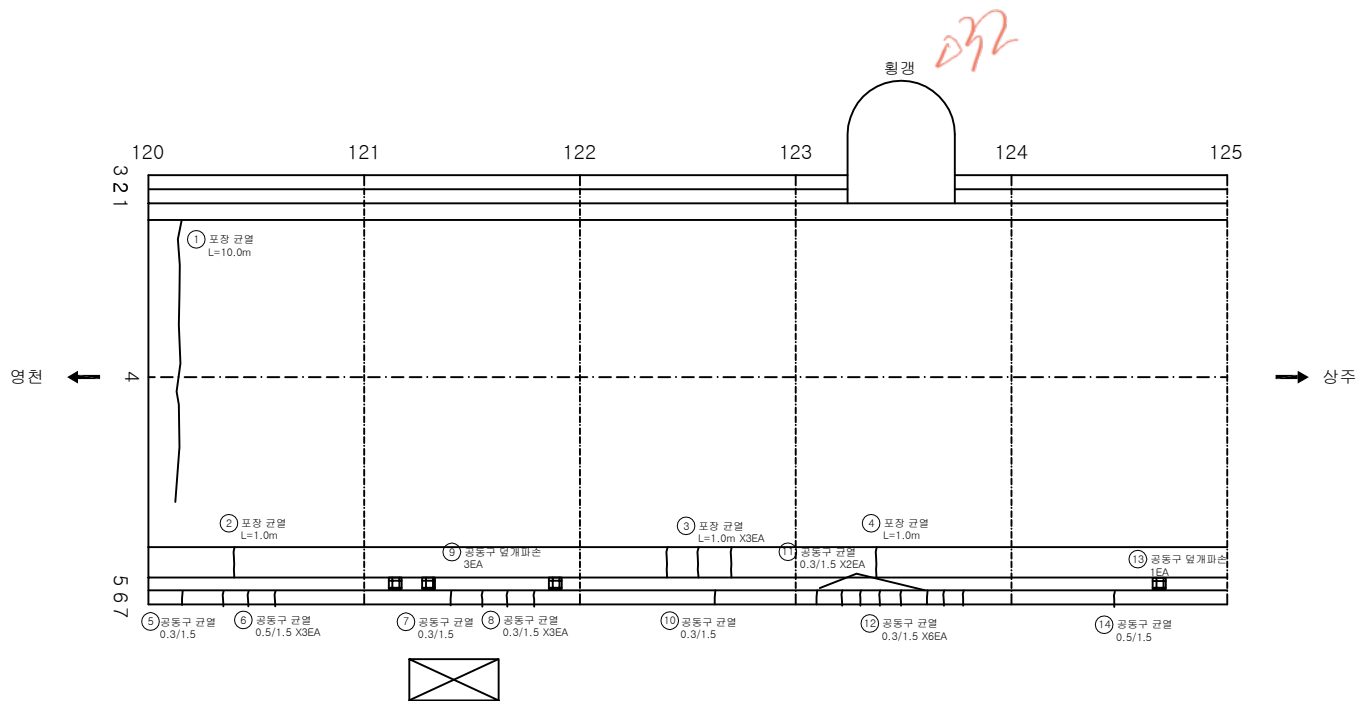
ID:평 호 터 널(상 주)-포 장,공 동 구 Span No. 121~125

| 번호 | 발생<br>년도 | 부재 | 손상내용 | 손상현황 | | | | | | | 비 고 |
|---|---|---|---|---|---|---|---|---|---|---|---|
| 1 | 20상 | 포장 | 포장 균열 | | 10.0 | | 10.00 | m | 1 | 10.00 | |
| 2 | 20상 | 포장 | 포장 균열 | | 1.0 | | 1.00 | m | 1 | 1.00 | |
| 3 | 20상 | 포장 | 포장 균열 | | 1.0 | | 1.00 | m | 3 | 3.00 | |
| 4 | 20상 | 포장 | 포장 균열 | | 1.0 | | 1.00 | m | 1 | 1.00 | |
| 5 | 20상 | 공동구 | 공동구 균열 | 0.3 | 1.5 | | 1.50 | m | 1 | 1.50 | |
| 6 | 20상 | 공동구 | 공동구 균열 | 0.5 | 1.5 | | 1.50 | m | 3 | 4.50 | |
| 7 | 20상 | 공동구 | 공동구 균열 | 0.3 | 1.5 | | 1.50 | m | 1 | 1.50 | |
| 8 | 20상 | 공동구 | 공동구 균열 | 0.3 | 1.5 | | 1.50 | m | 3 | 4.50 | |
| 10 | 20상 | 공동구 | 공동구 균열 | 0.3 | 1.5 | | 1.50 | m | 1 | 1.50 | |
| 11 | 20상 | 공동구 | 공동구 균열 | 0.3 | 1.5 | | 1.50 | m | 2 | 3.00 | |
| 12 | 20상 | 공동구 | 공동구 균열 | 0.3 | 1.5 | | 1.50 | m | 6 | 9.00 | |
| 14 | 20상 | 공동구 | 공동구 균열 | 0.5 | 1.5 | | 1.50 | m | 1 | 1.50 | |
