상주영천고속도로 2024~2025년 시설물 안전점검 용역  
(2024년 하반기 정기안전점검)

# 외 관 조 사 망 도

평호터널(영천방향)

(주)명성엔지니어링

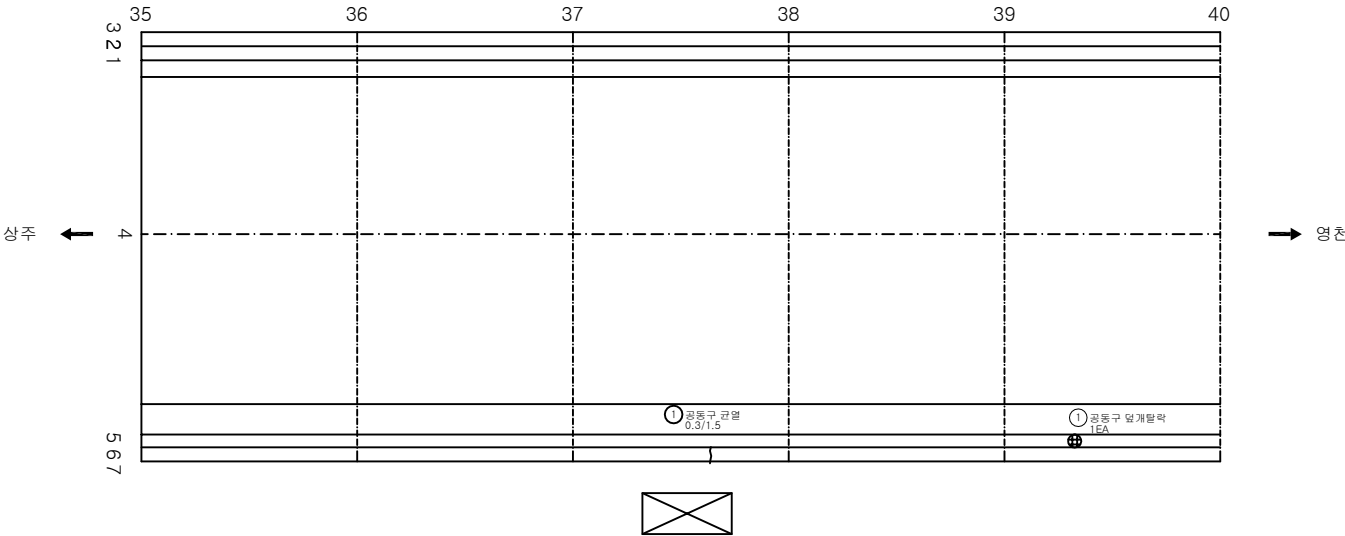
| 부식 | 좌굴, 변형 | 기 타 | 도 면 번호<br>007 |

| 번호 | 발생<br>년도 | 부재 | 손상내용 | 손상현황 | | | | | | 비고 | |
|---|---|---|---|---|---|---|---|---|---|---|---|
| 2 | 21하 | 공동구 | 공동구 균열 | 0.3 | 1.5 | | 1.50 | m | 1 | 1.50 | |

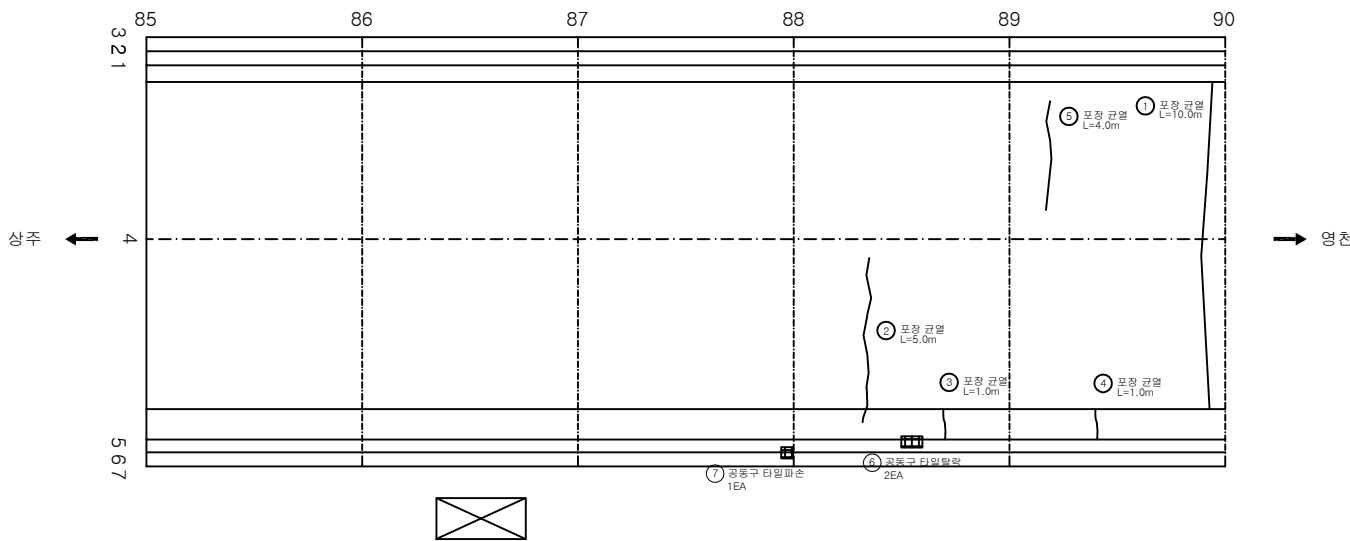
ID:평 호 터 널 (영 천)-포 장,공 동 구 Span No.86~90

| 번 호 | 발 생 연 도 | 부 재 | 손 상 내 용 | 손 상 현 황 | | | | | | | 비 고 |
|---|---|---|---|---|---|---|---|---|---|---|---|
| 1 | 19하 | 포장 | 포장 균열 | | 10.0 | | 10.00 | m | 1 | 10.00 | |
| 2 | 20상 | 포장 | 포장 균열 | | 5.0 | | 5.00 | m | 1 | 5.00 | |
| 3 | 20상 | 포장 | 포장 균열 | | 1.0 | | 1.00 | m | 1 | 1.00 | |
| 4 | 20상 | 포장 | 포장 균열 | | 1.0 | | 1.00 | m | 1 | 1.00 | |
| 5 | 23하 | 포장 | 포장 균열 | | 4.0 | | 4.00 | m | 1 | 4.00 | |
