상주영천고속도로 2024~2025년 시설물 안전점검 용역  
(2024년 하반기 정기안전점검)

# 외 관 조 사 망 도

평호터널(영천방향)

2024.11

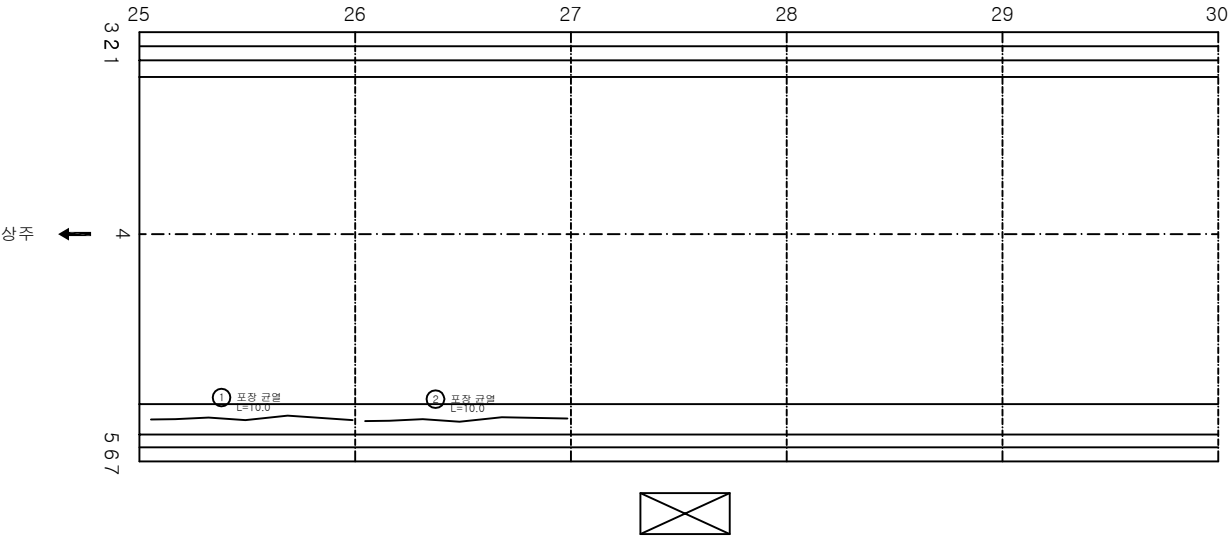
| | 부식 | | 좌굴, 변형 | | 기 타 | 도 면 번호 | 005 |

| 번호 | 발생<br>년도 | 부재 | 손상내용 | 손상현황 | | | | | | 비 고 | |
|---|---|---|---|---|---|---|---|---|---|---|---|
| 1 | 19하 | 포장 | 포장 균열 | | 10.0 | | 10.00 | m | 1 | 10.00 | |
| 2 | 23하 | 포장 | 포장 균열 | | 10.0 | | 10.00 | m | 1 | 10.00 | |
| 3 | 24상 | 포장 | 포장 균열 | | 4.0 | | 4.00 | m | 1 | 4.00 | |

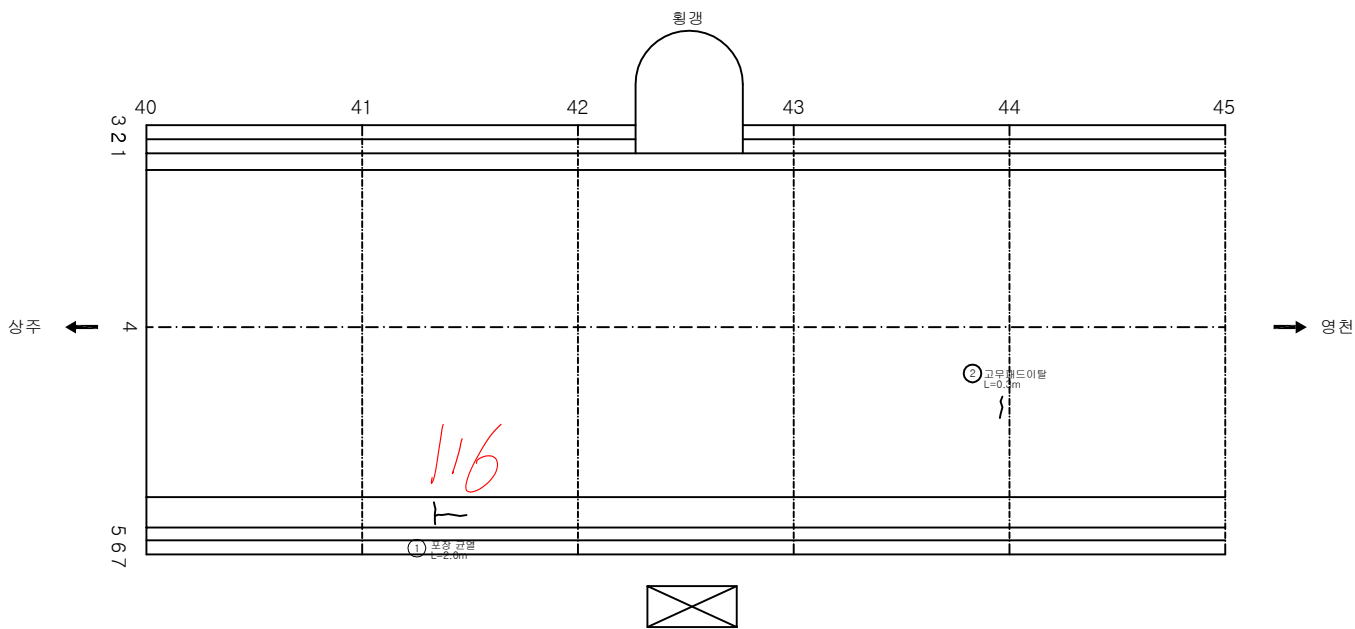
| 부식 | 좌굴, 변형 | 기 타 | 도 면 번 호<br>009 |

| 번호 | 발생<br>년도 | 부재 | 손상내용 | 손상현황 | | | | | | 비고 | |
|---|---|---|---|---|---|---|---|---|---|---|---|
| 1 | 20상 | 포장 | 포장 균열 | | 2.0 | | 2.00 | m | 1 | 2.00 | |

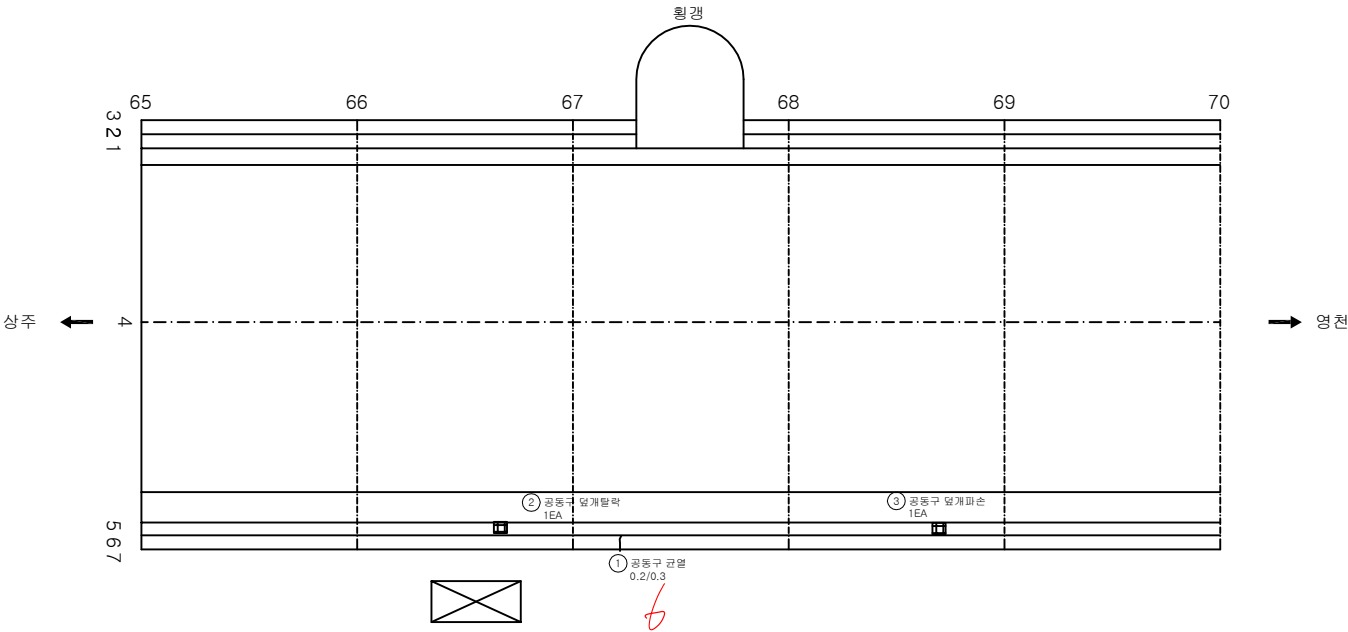
| 번호 | 발생<br>년도 | 부재 | 손상내용 | 손상현황 | | | | | | | 비 고 |
|---|---|---|---|---|---|---|---|---|---|---|---|
| 1 | 20상 | 공동구 | 공동구 균열 | 0.2 | 0.3 | | 0.30 | m | 1 | 0.30 | |
