상주영천고속도로 2024~2025년 시설물 안전점검 용역  
(2024년 하반기 정기안전점검)

# 외 관 조 사 망 도

평호터널(영천방향)

2024.11

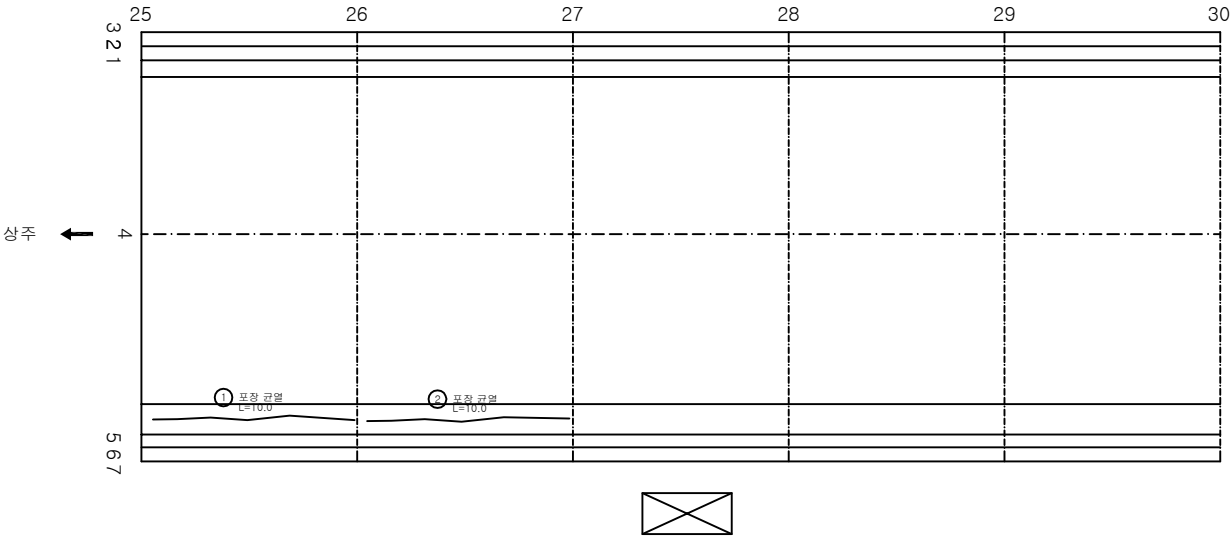
| 부식 | 좌굴, 변형 | 기 타 | 도 면 번호<br>005 |

| 번호 | 발생<br>년도 | 부재 | 손상내용 | 손상현황 | | | | | | | 비 고 |
|---|---|---|---|---|---|---|---|---|---|---|---|
| 1 | 19하 | 포장 | 포장 균열 | | 10.0 | | 10.00 | m | 1 | 10.00 | |
| 2 | 23하 | 포장 | 포장 균열 | | 10.0 | | 10.00 | m | 1 | 10.00 | |
| 3 | 24상 | 포장 | 포장 균열 | | 4.0 | | 4.00 | m | 1 | 4.00 | |

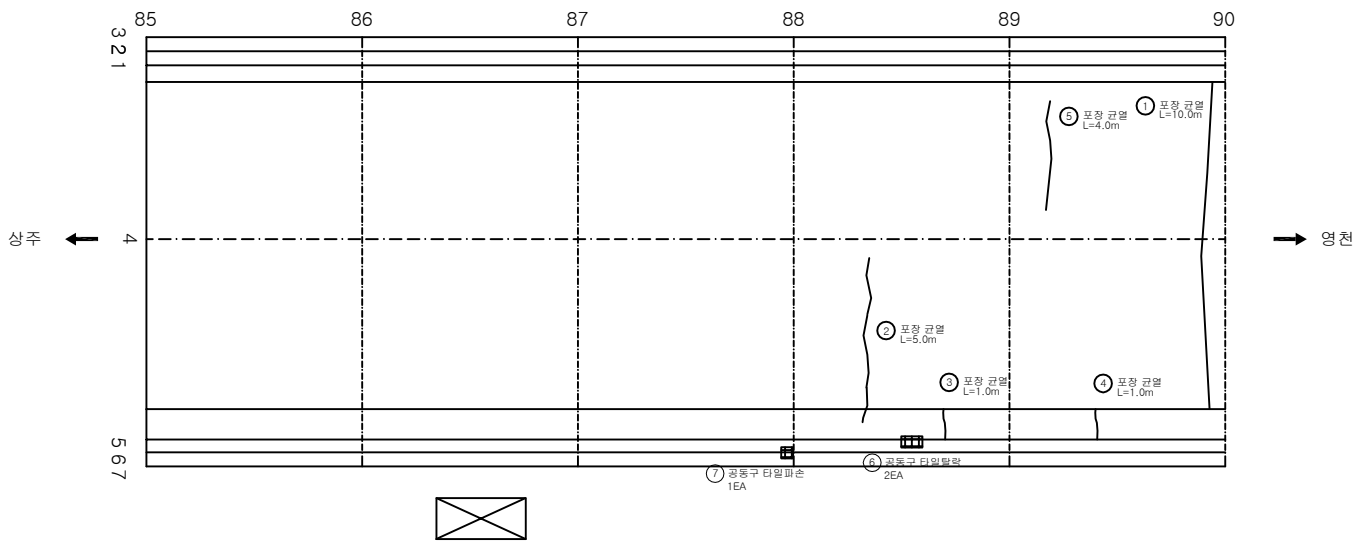
ID:평 호 터 널 (영 천)-포 장,공 동 구 Span No.86~90

| 번 호 | 발 생 연 도 | 부 재 | 손 상 내 용 | 손 상 현 황 | | | | | | | 비 고 |
|---|---|---|---|---|---|---|---|---|---|---|---|
| 1 | 19하 | 포장 | 포장 균열 | | 10.0 | | 10.00 | m | 1 | 10.00 | |
| 2 | 20상 | 포장 | 포장 균열 | | 5.0 | | 5.00 | m | 1 | 5.00 | |
| 3 | 20상 | 포장 | 포장 균열 | | 1.0 | | 1.00 | m | 1 | 1.00 | |
| 4 | 20상 | 포장 | 포장 균열 | | 1.0 | | 1.00 | m | 1 | 1.00 | |
| 5 | 23하 | 포장 | 포장 균열 | | 4.0 | | 4.00 | m | 1 | 4.00 | |
