상주영천고속도로 2024~2025년 시설물 안전점검 용역  
(2024년 하반기 정기안전점검)

외 관 조 사 망 도  
불로터널(상주방향)

2024.11

포장부 & 공동구

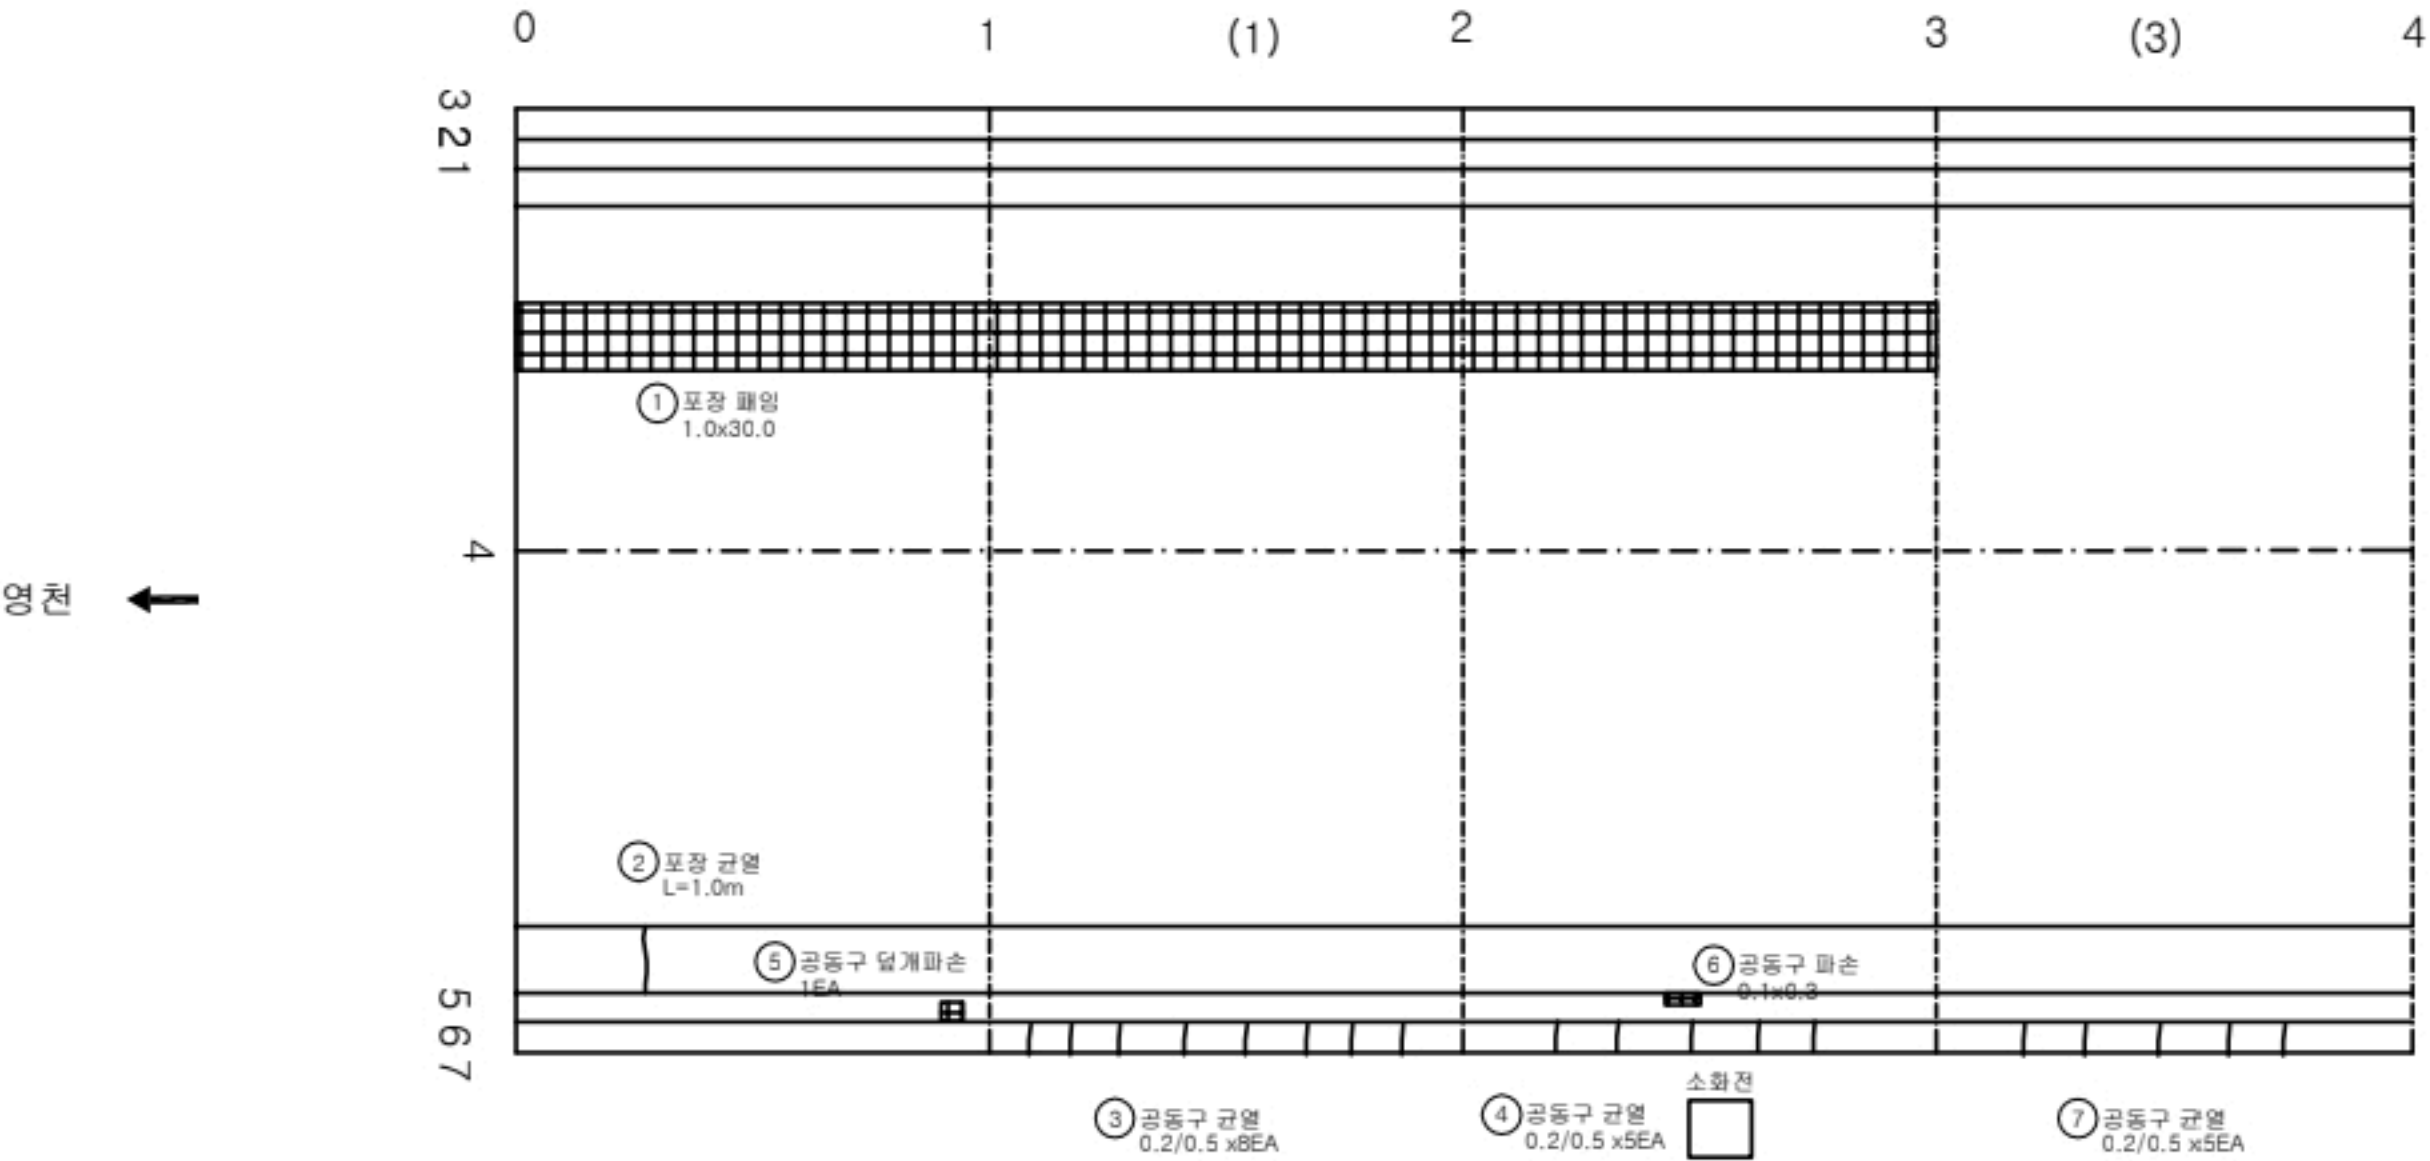
| 번호 | 발생<br>년도 | 부재 | 손상내용 | 손상현황 | | | | | | | 비 고 |
|---|---|---|---|---|---|---|---|---|---|---|---|
| 1 | 20상 | 포장 | 포장 패임 | | 1.0 | 30.0 | 30.00 | m <sup>2</sup> | 1 | 30.00 | |
| 2 | 20상 | 포장 | 포장 균열 | | 1.0 | | 1.00 | m | 1 | 1.00 | |
| 3 | 19하 | 공동구 | 공동구 균열 | 0.2 | 0.5 | | 0.50 | m | 8 | 4.00 | |
| 4 | 19하 | 공동구 | 공동구 균열 | 0.2 | 0.5 | | 0.50 | m | 5 | 2.50 | |
| 5 | 20상 | 공동구 | 공동구 덮개 파손 | | | | 1.00 | EA | 1 | 1.00 | |
| 6 | 20상 | 공동구 | 공동구 파손 | | 0.1 | 0.3 | 0.03 | m <sup>2</sup> | 1 | 0.03 | |
| 7 | 20상 | 공동구 | 공동구 균열 | 0.2 | 0.5 | | 0.50 | m | 5 | 2.50 | |

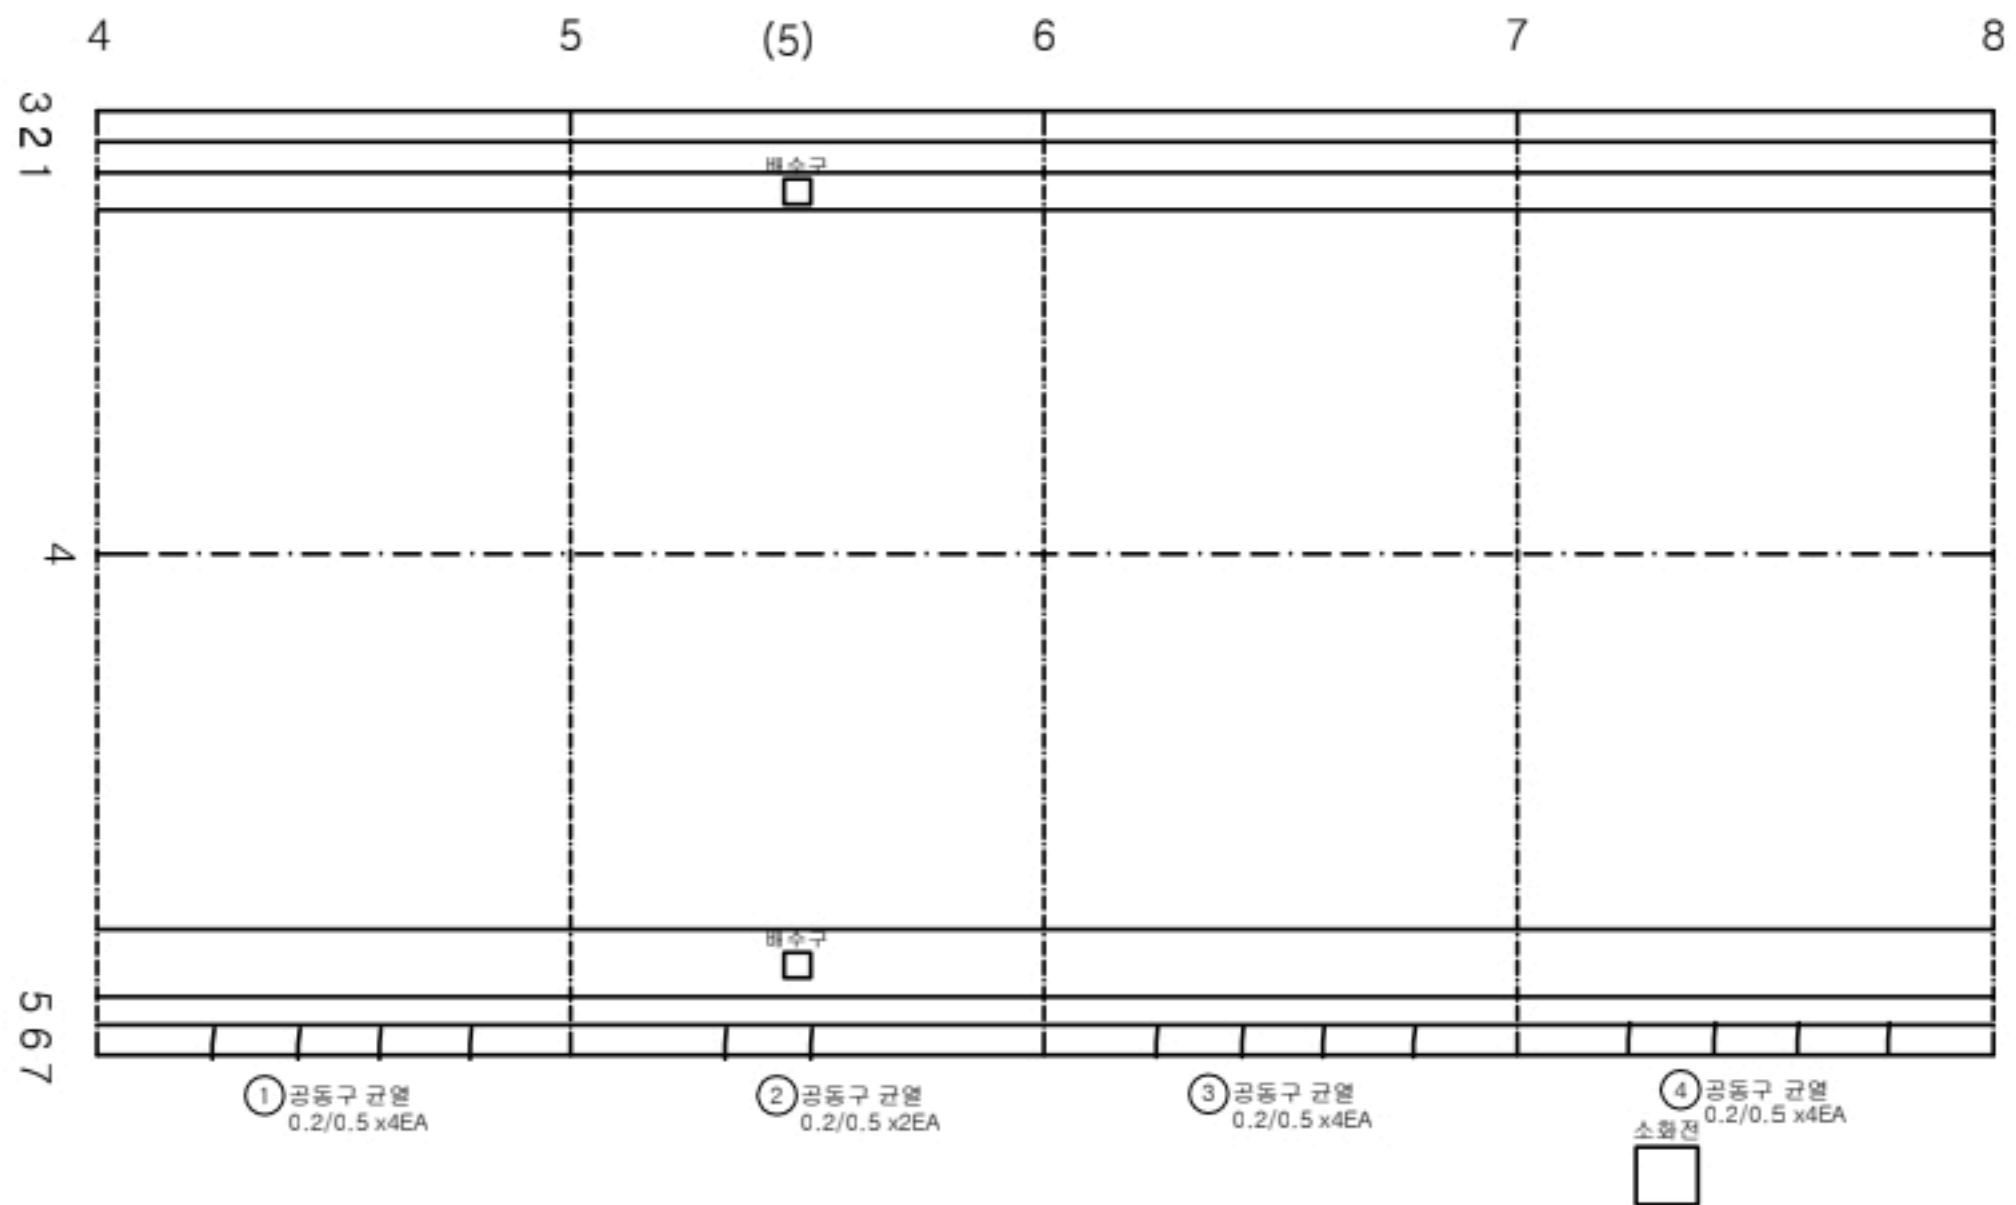
ID:불로터널(상주)-포장,공동구 Span No.5~8

| 번호 | 발생<br>년도 | 부재 | 손상내용 | 손상현황 | | | | | | | 비고 |
|---|---|---|---|---|---|---|---|---|---|---|---|
| 1 | 20상 | 공동구 | 공동구 균열 | 0.2 | 0.5 | | 0.50 | m | 4 | 2.00 | |
| 2 | 20상 | 공동구 | 공동구 균열 | 0.2 | 0.5 | | 0.50 | m | 2 | 1.00 | |
| 3 | 20상 | 공동구 | 공동구 균열 | 0.2 | 0.5 | | 0.50 | m | 4 | 2.00 | |
| 4 | 20상 | 공동구 | 공동구 균열 | 0.2 | 0.5 | | 0.50 | m | 4 | 2.00 | |

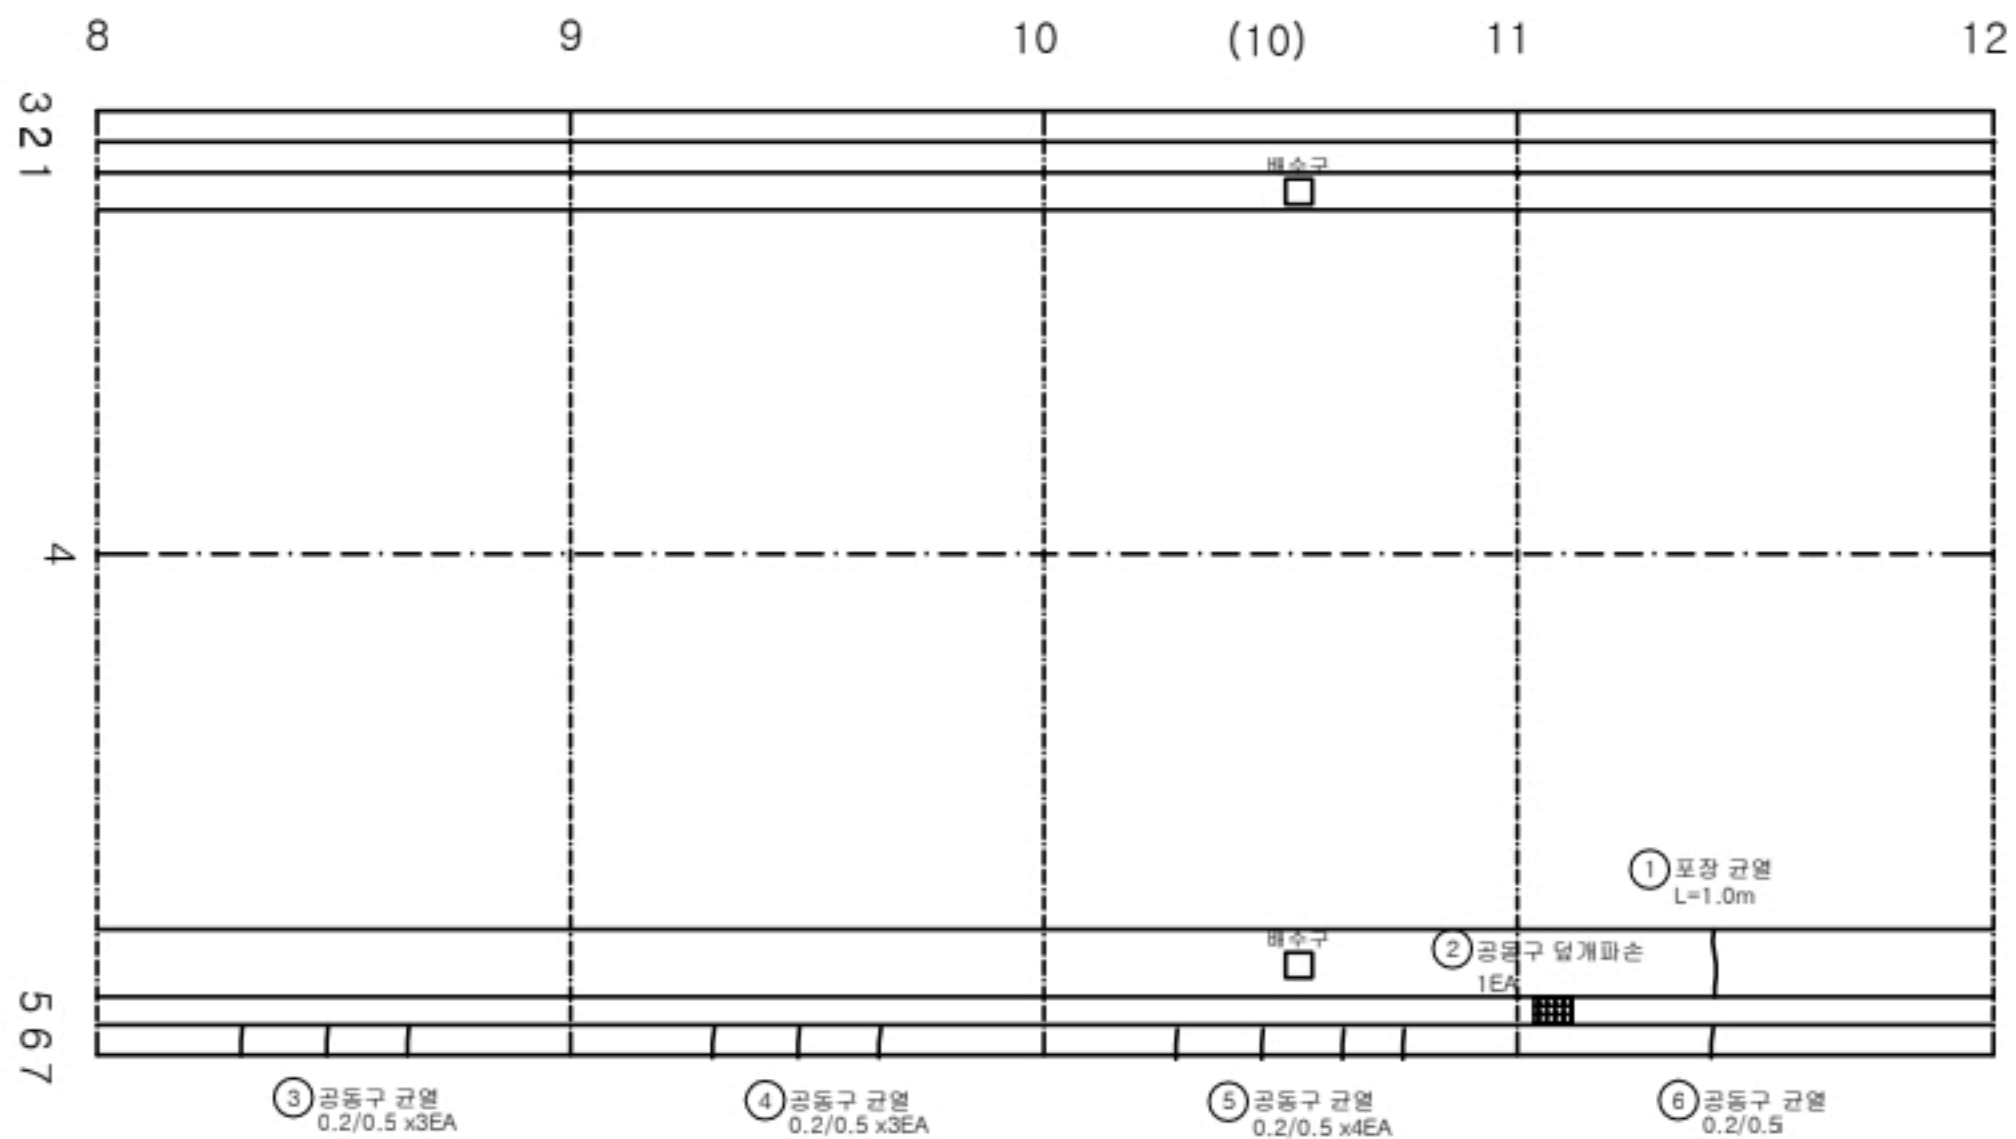
| 번호 | 발생<br>년도 | 부재 | 손상내용 | 손상현황 | | | | | | | 비 고 |
|---|---|---|---|---|---|---|---|---|---|---|---|
| 1 | 20상 | 포장 | 포장 균열 | | 1.0 | | 1.00 | m | 1 | 1.00 | |
| 3 | 20상 | 공동구 | 공동구 균열 | 0.2 | 0.5 | | 0.50 | m | 3 | 1.50 | |
| 4 | 20상 | 공동구 | 공동구 균열 | 0.2 | 0.5 | | 0.50 | m | 3 | 1.50 | |
| 5 | 20상 | 공동구 | 공동구 균열 | 0.2 | 0.5 | | 0.50 | m | 4 | 2.00 | |
| 6 | 20상 | 공동구 | 공동구 균열 | 0.2 | 0.5 | | 0.50 | m | 1 | 0.50 | |

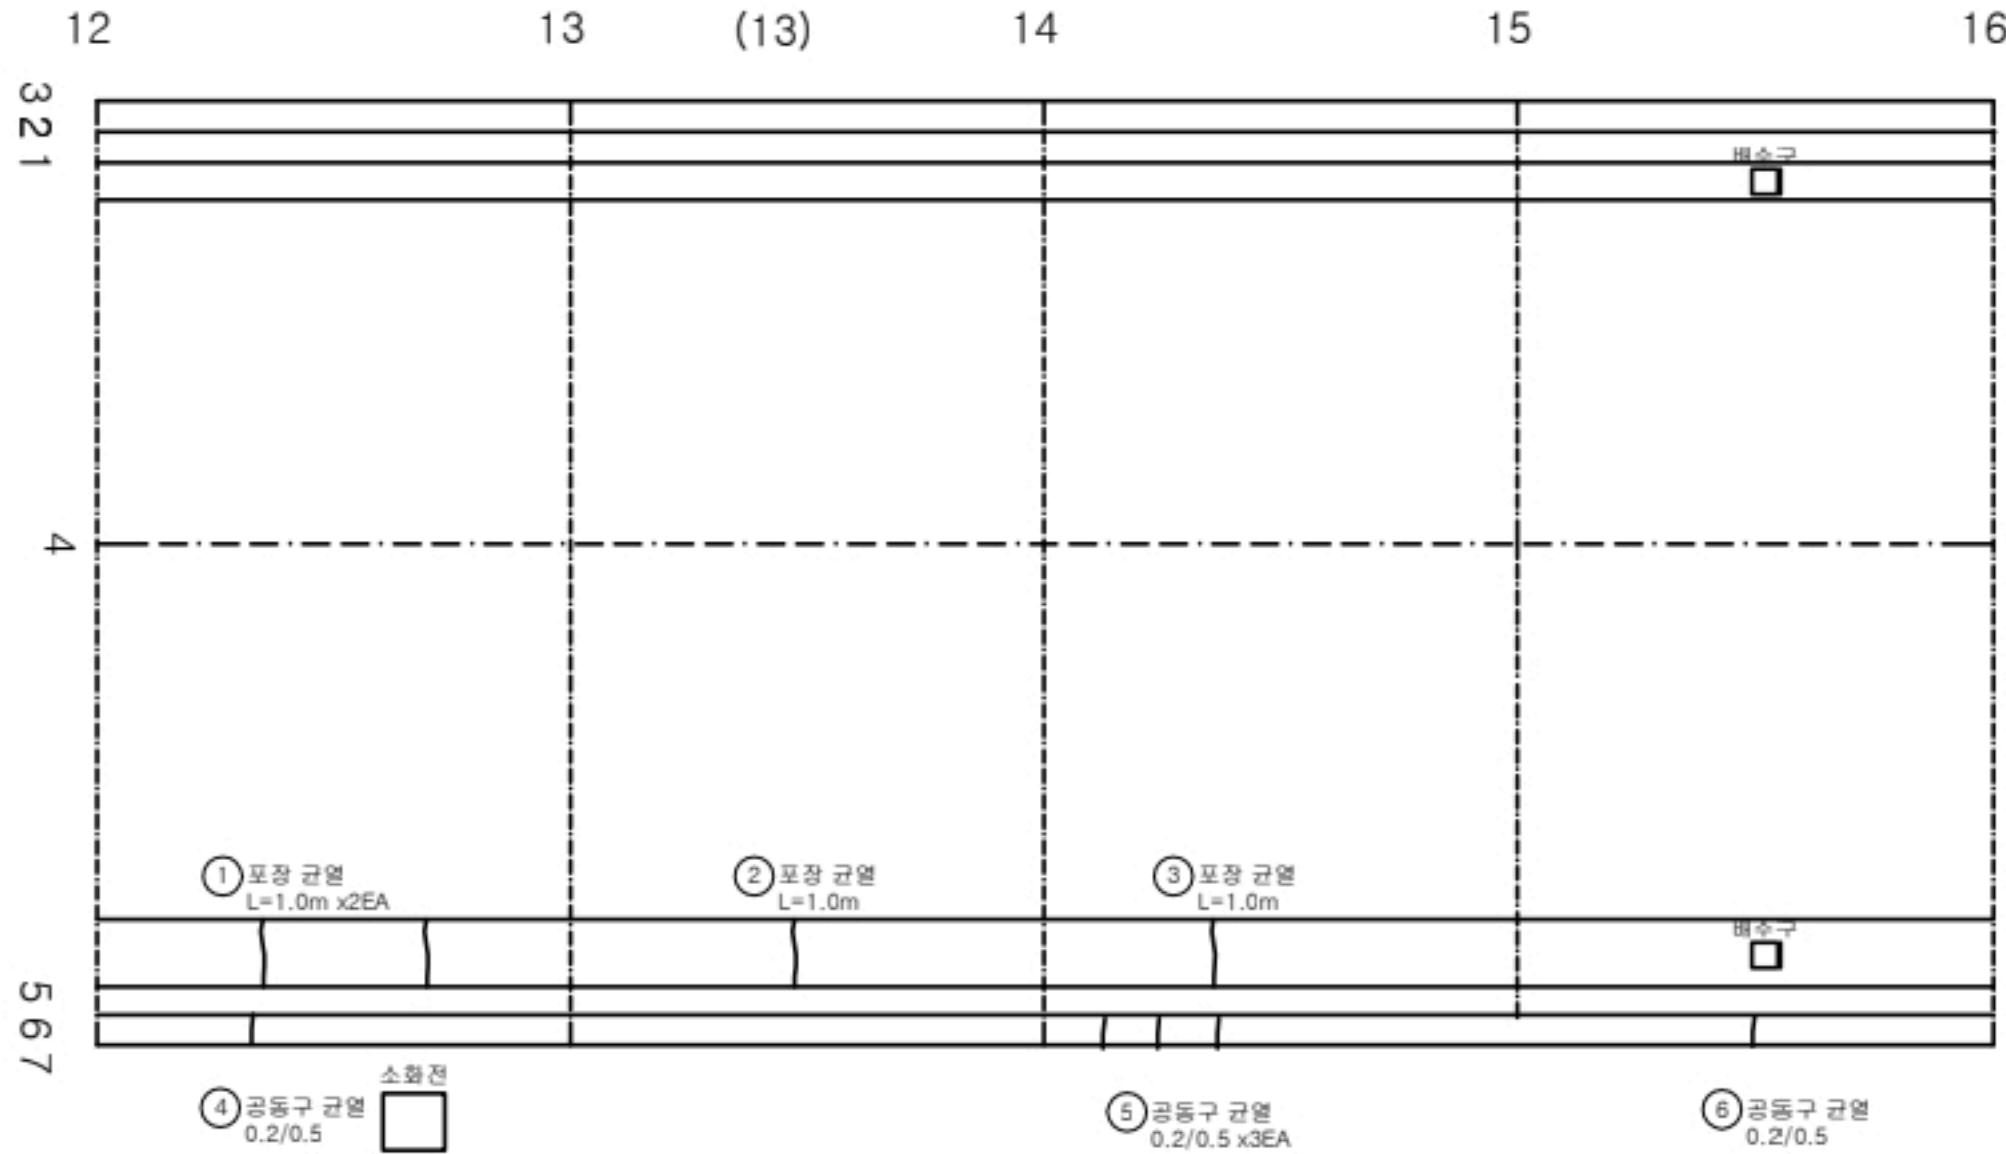
| 번호 | 발생<br>년도 | 부재 | 손상내용 | 손상현황 | | | | | | | 비 고 |
|---|---|---|---|---|---|---|---|---|---|---|---|
| 1 | 20상 | 포장 | 포장 균열 | | 1.0 | | 1.00 | m | 1 | 1.00 | |
| 2 | 20상 | 포장 | 포장 균열 | | 1.0 | | 1.00 | m | 1 | 1.00 | |
| 3 | 20상 | 포장 | 포장 균열 | | 1.0 | | 1.00 | m | 1 | 1.00 | |
| 4 | 20상 | 공동구 | 공동구 균열 | 0.2 | 0.5 | | 0.50 | m | 1 | 0.50 | |
| 5 | 20상 | 공동구 | 공동구 균열 | 0.2 | 0.5 | | 0.50 | m | 3 | 1.50 | |
| 6 | 20상 | 공동구 | 공동구 균열 | 0.2 | 0.5 | | 0.50 | m | 1 | 0.50 | |

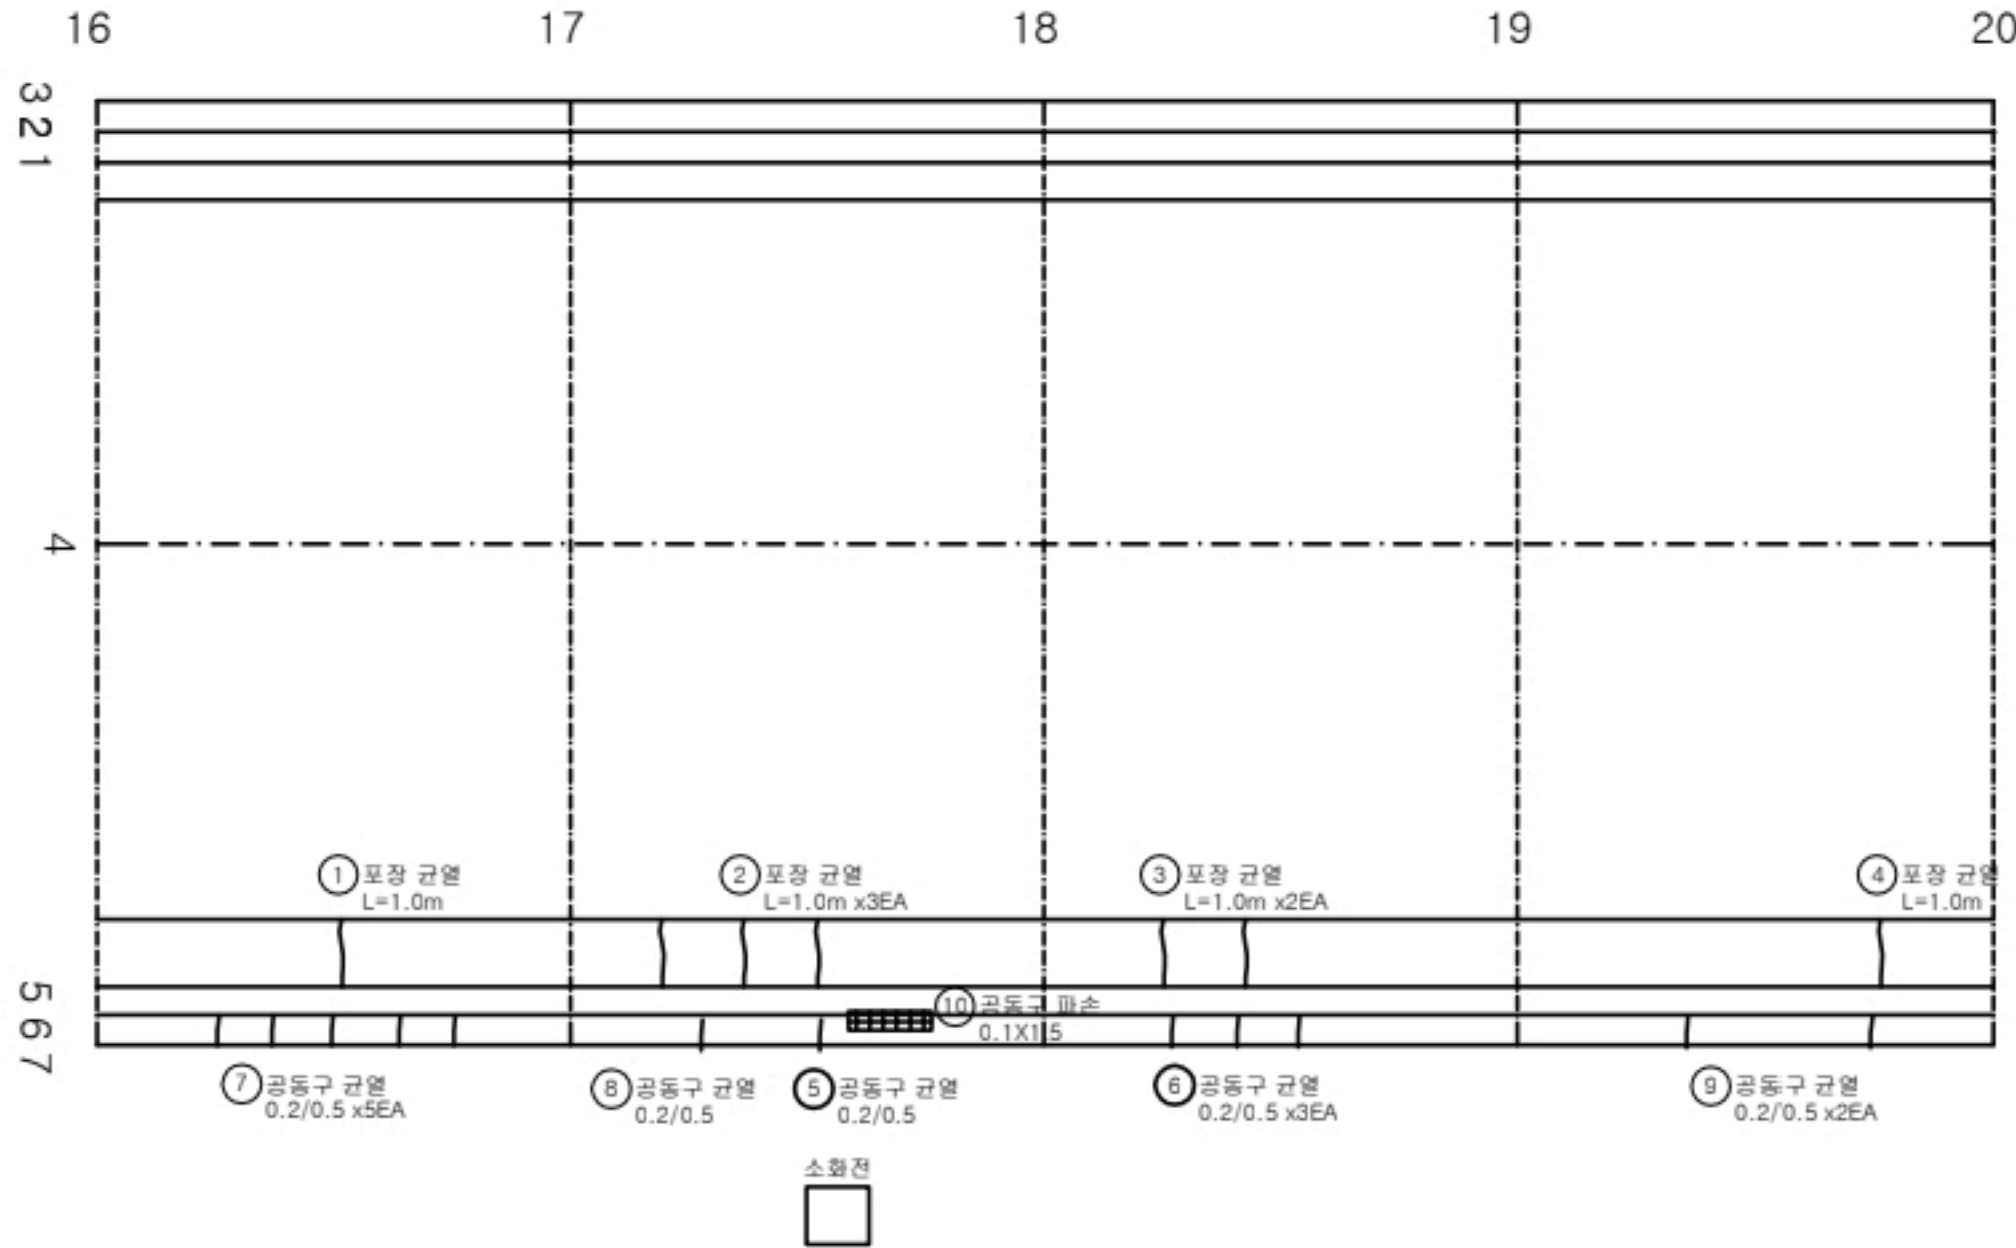
| 번호 | 발생<br>년도 | 부재 | 손상내용 | 손상현황 | | | | | | | 비고 |
|---|---|---|---|---|---|---|---|---|---|---|---|
| 1 | 20상 | 포장 | 포장 균열 | | 1.0 | | 1.00 | m | 1 | 1.00 | |
| 2 | 20상 | 포장 | 포장 균열 | | 1.0 | | 1.00 | m | 3 | 3.00 | |
| 3 | 20상 | 포장 | 포장 균열 | | 1.0 | | 1.00 | m | 2 | 2.00 | |
| 4 | 20상 | 포장 | 포장 균열 | | 1.0 | | 1.00 | m | 1 | 1.00 | |
| 5 | 19하 | 공동구 | 공동구 균열 | 0.2 | 0.5 | | 0.50 | m | 1 | 0.50 | |
| 6 | 19하 | 공동구 | 공동구 균열 | 0.2 | 0.5 | | 0.50 | m | 3 | 1.50 | |
| 7 | 20상 | 공동구 | 공동구 균열 | 0.2 | 0.5 | | 0.50 | m | 5 | 2.50 | |
| 8 | 20상 | 공동구 | 공동구 균열 | 0.2 | 0.5 | | 0.50 | m | 1 | 0.50 | |
| 9 | 20상 | 공동구 | 공동구 균열 | 0.2 | 0.5 | | 0.50 | m | 2 | 1.00 | |

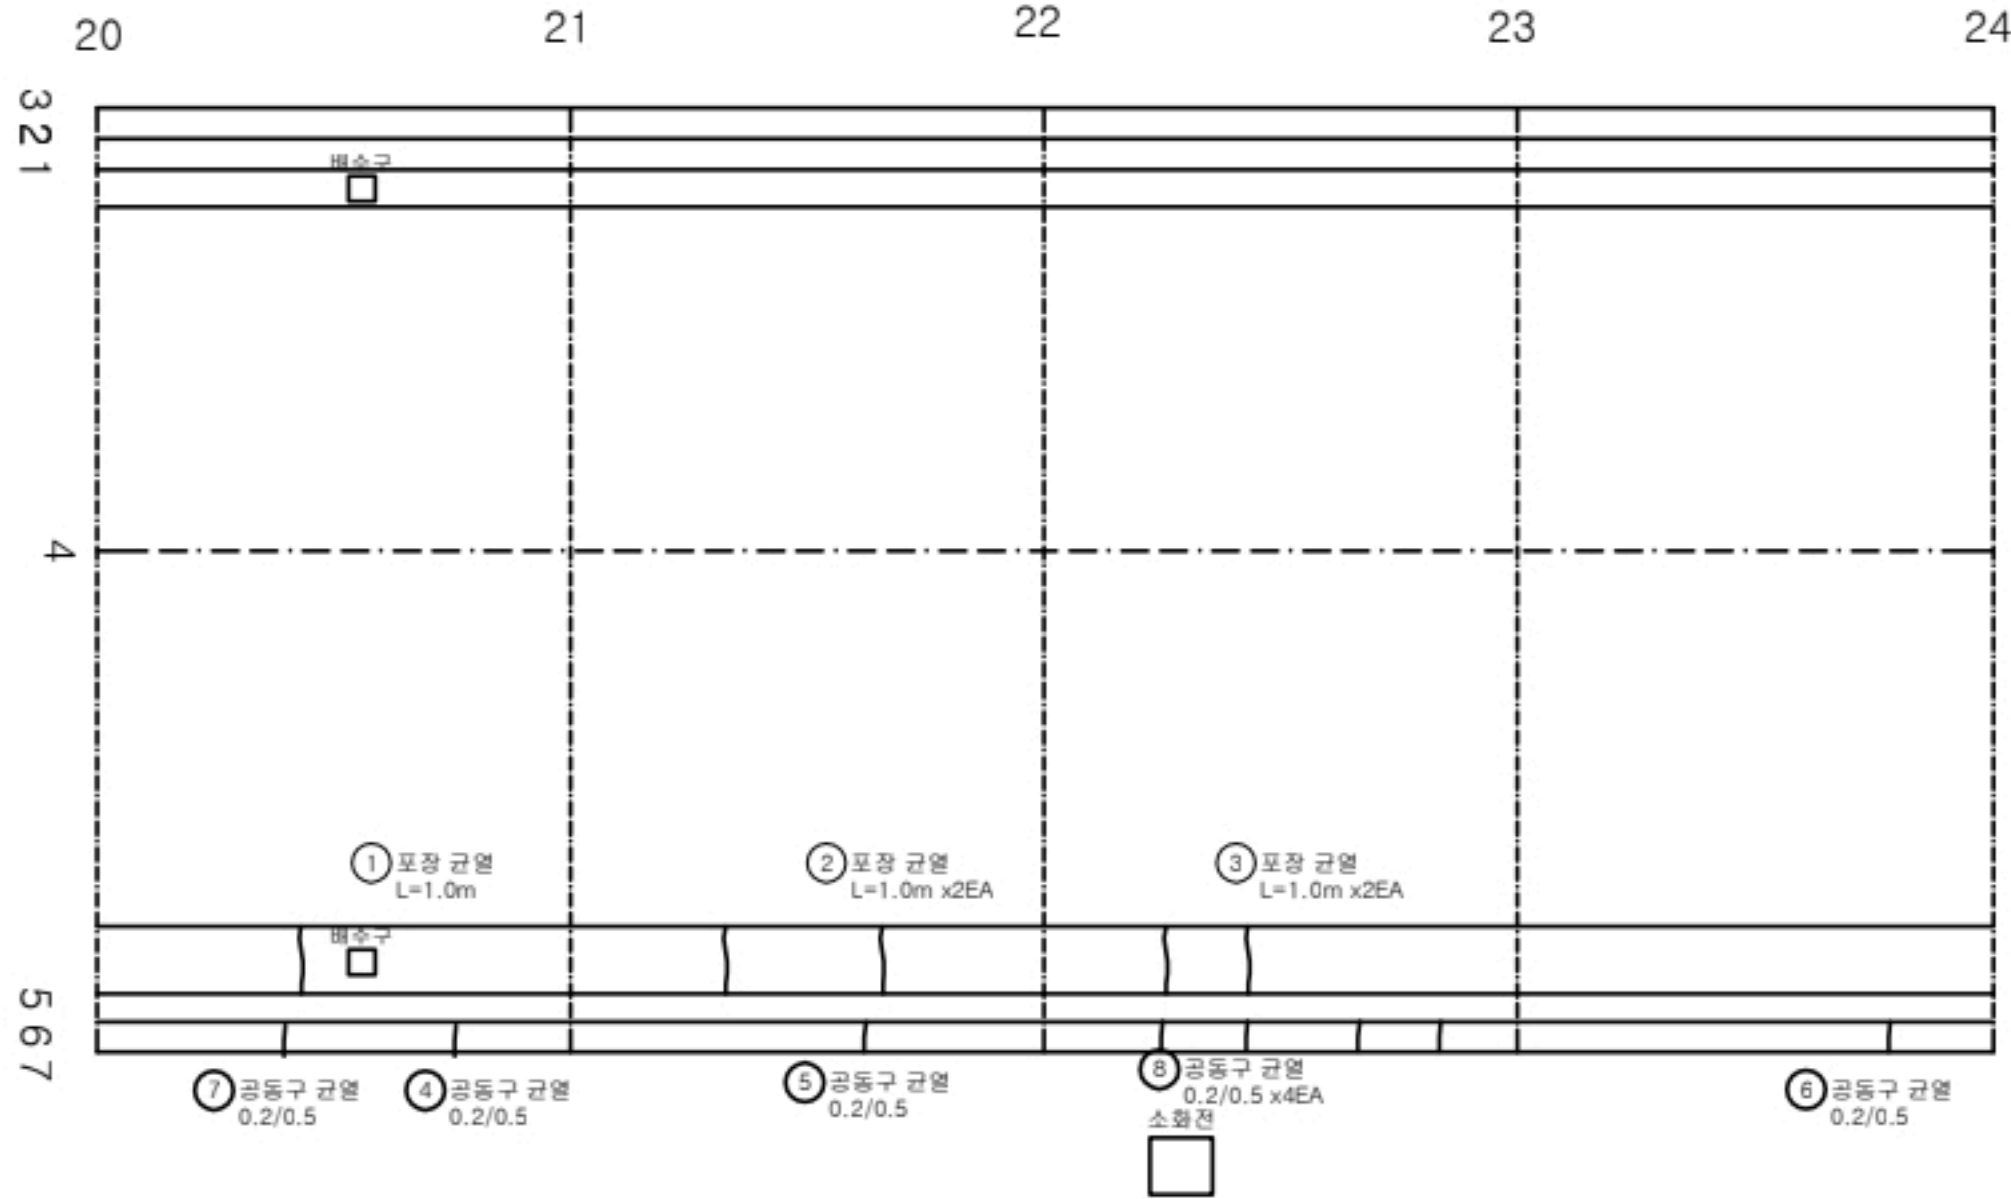
| 번호 | 발생<br>년도 | 부재 | 손상내용 | 손상현황 | | | | | | | 비 고 |
|---|---|---|---|---|---|---|---|---|---|---|---|
| 1 | 20상 | 포장 | 포장 균열 | | 1.0 | | 1.00 | m | 1 | 1.00 | |
| 2 | 20상 | 포장 | 포장 균열 | | 1.0 | | 1.00 | m | 2 | 2.00 | |
| 3 | 20상 | 포장 | 포장 균열 | | 1.0 | | 1.00 | m | 2 | 2.00 | |
| 4 | 19하 | 공동구 | 공동구 균열 | 0.2 | 0.5 | | 0.50 | m | 1 | 0.50 | |
| 5 | 19하 | 공동구 | 공동구 균열 | 0.2 | 0.5 | | 0.50 | m | 1 | 0.50 | |
| 6 | 19하 | 공동구 | 공동구 균열 | 0.2 | 0.5 | | 0.50 | m | 1 | 0.50 | |
| 7 | 20상 | 공동구 | 공동구 균열 | 0.2 | 0.5 | | 0.50 | m | 1 | 0.50 | |
| 8 | 20상 | 공동구 | 공동구 균열 | 0.2 | 0.5 | | 0.50 | m | 4 | 2.00 | |

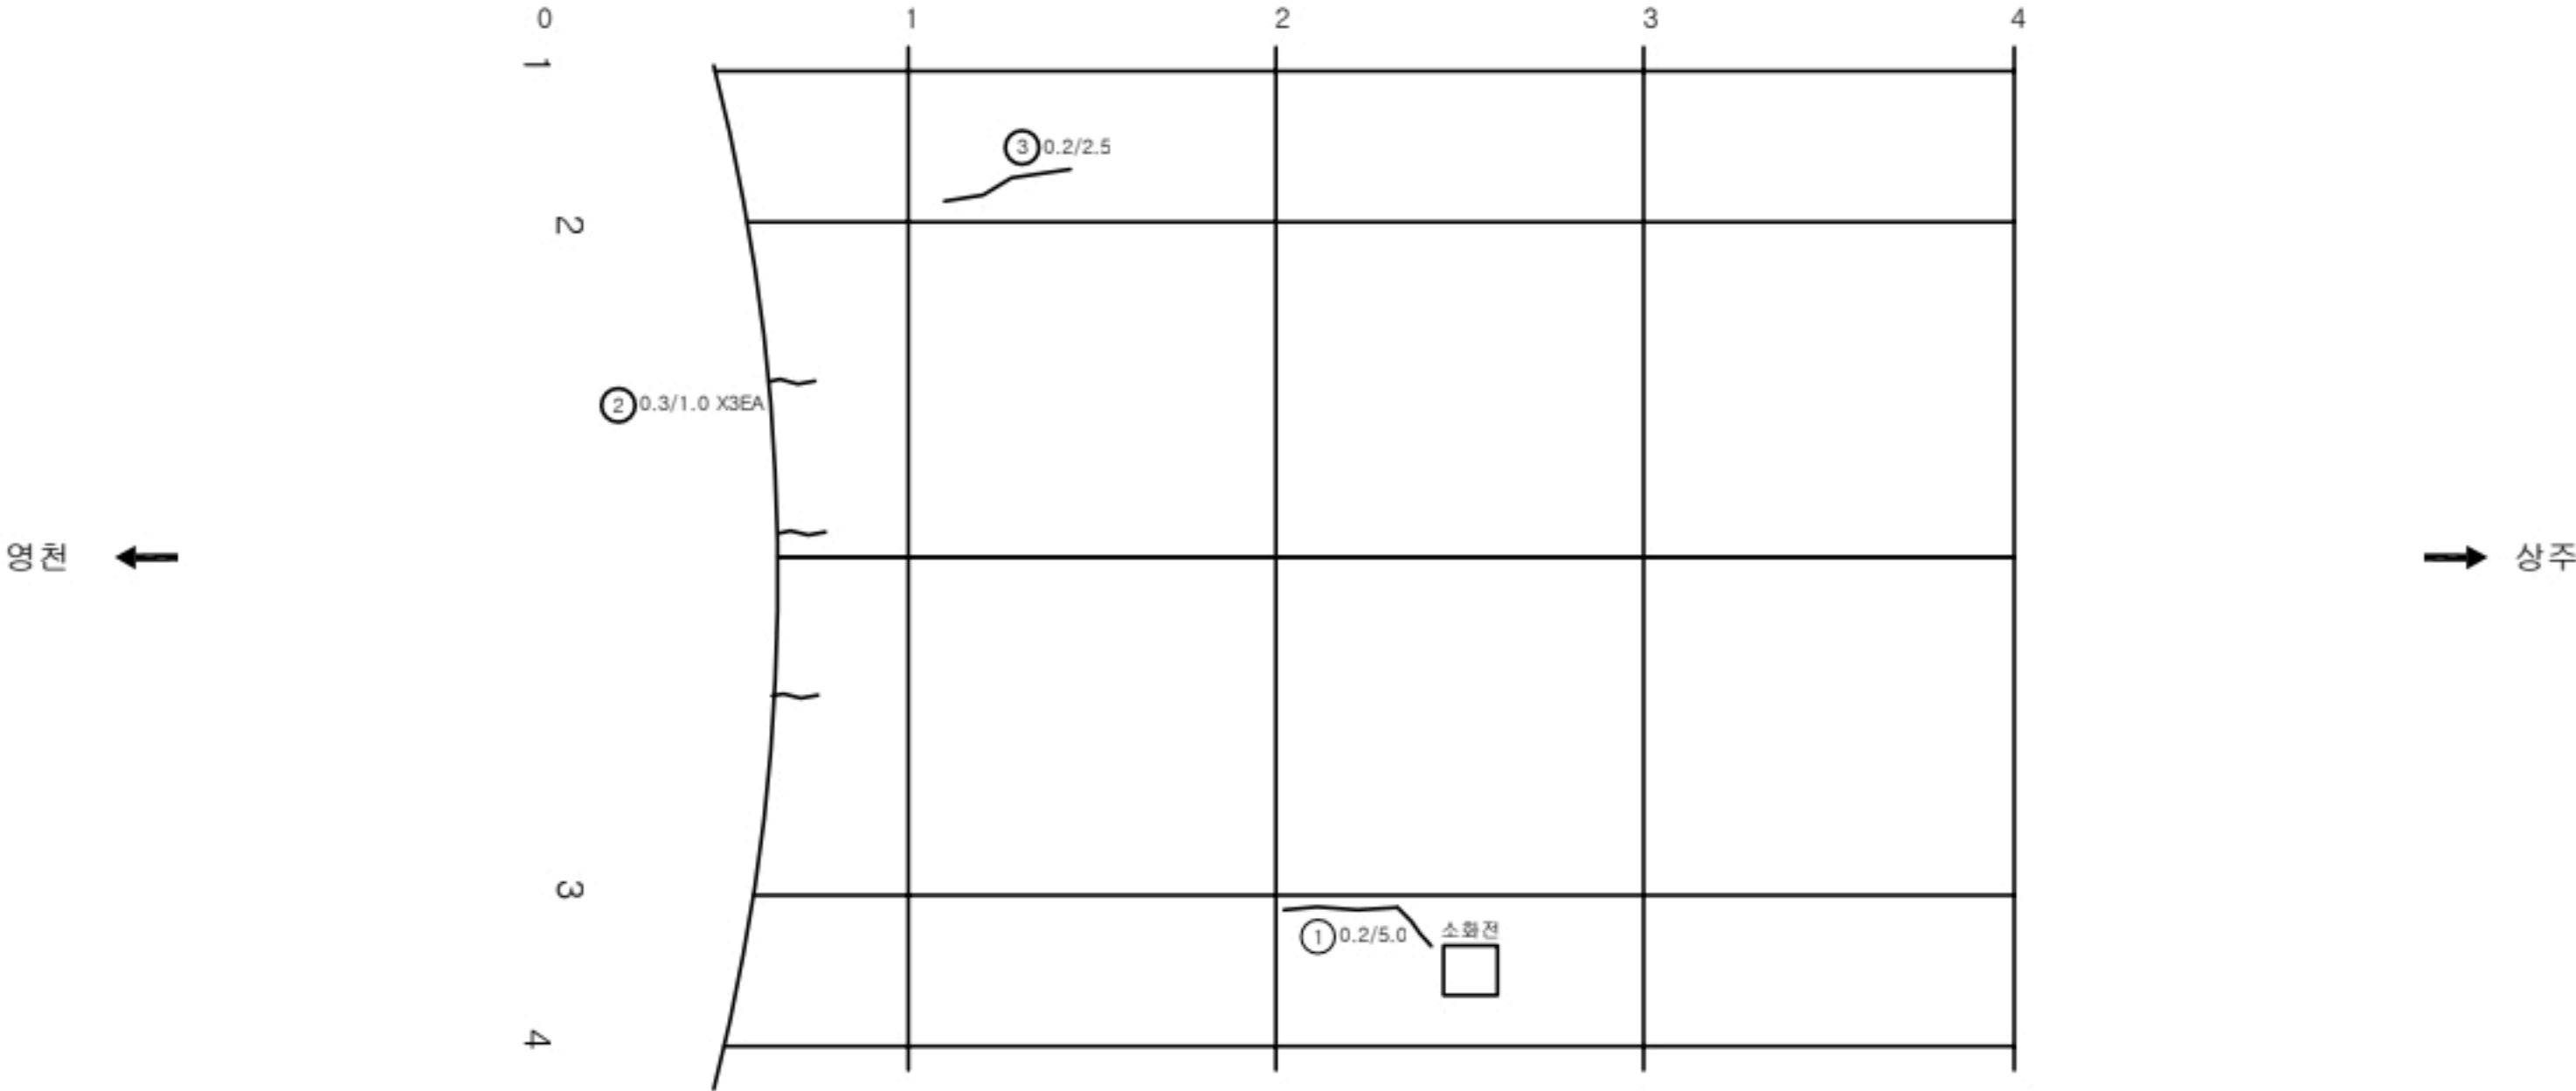
| 번호 | 발생<br>년도 | 부재 | 손상내용 | 손상현황 | | | | | | | 비고 |
|---|---|---|---|---|---|---|---|---|---|---|---|
| 1 | 19하 | 측벽부 | 균열(Cw=0.3mm미만) | 0.2 | 5.0 | | 5.00 | m | 1 | 5.00 | |
| 2 | 23하 | 천단부 | 균열(Cw=0.3mm이상) | 0.3 | 1.0 | | 1.00 | m | 3 | 3.00 | |
| 3 | 23하 | 측벽부 | 균열(Cw=0.3mm미만) | 0.2 | 2.5 | | 2.50 | m | 1 | 2.50 | |

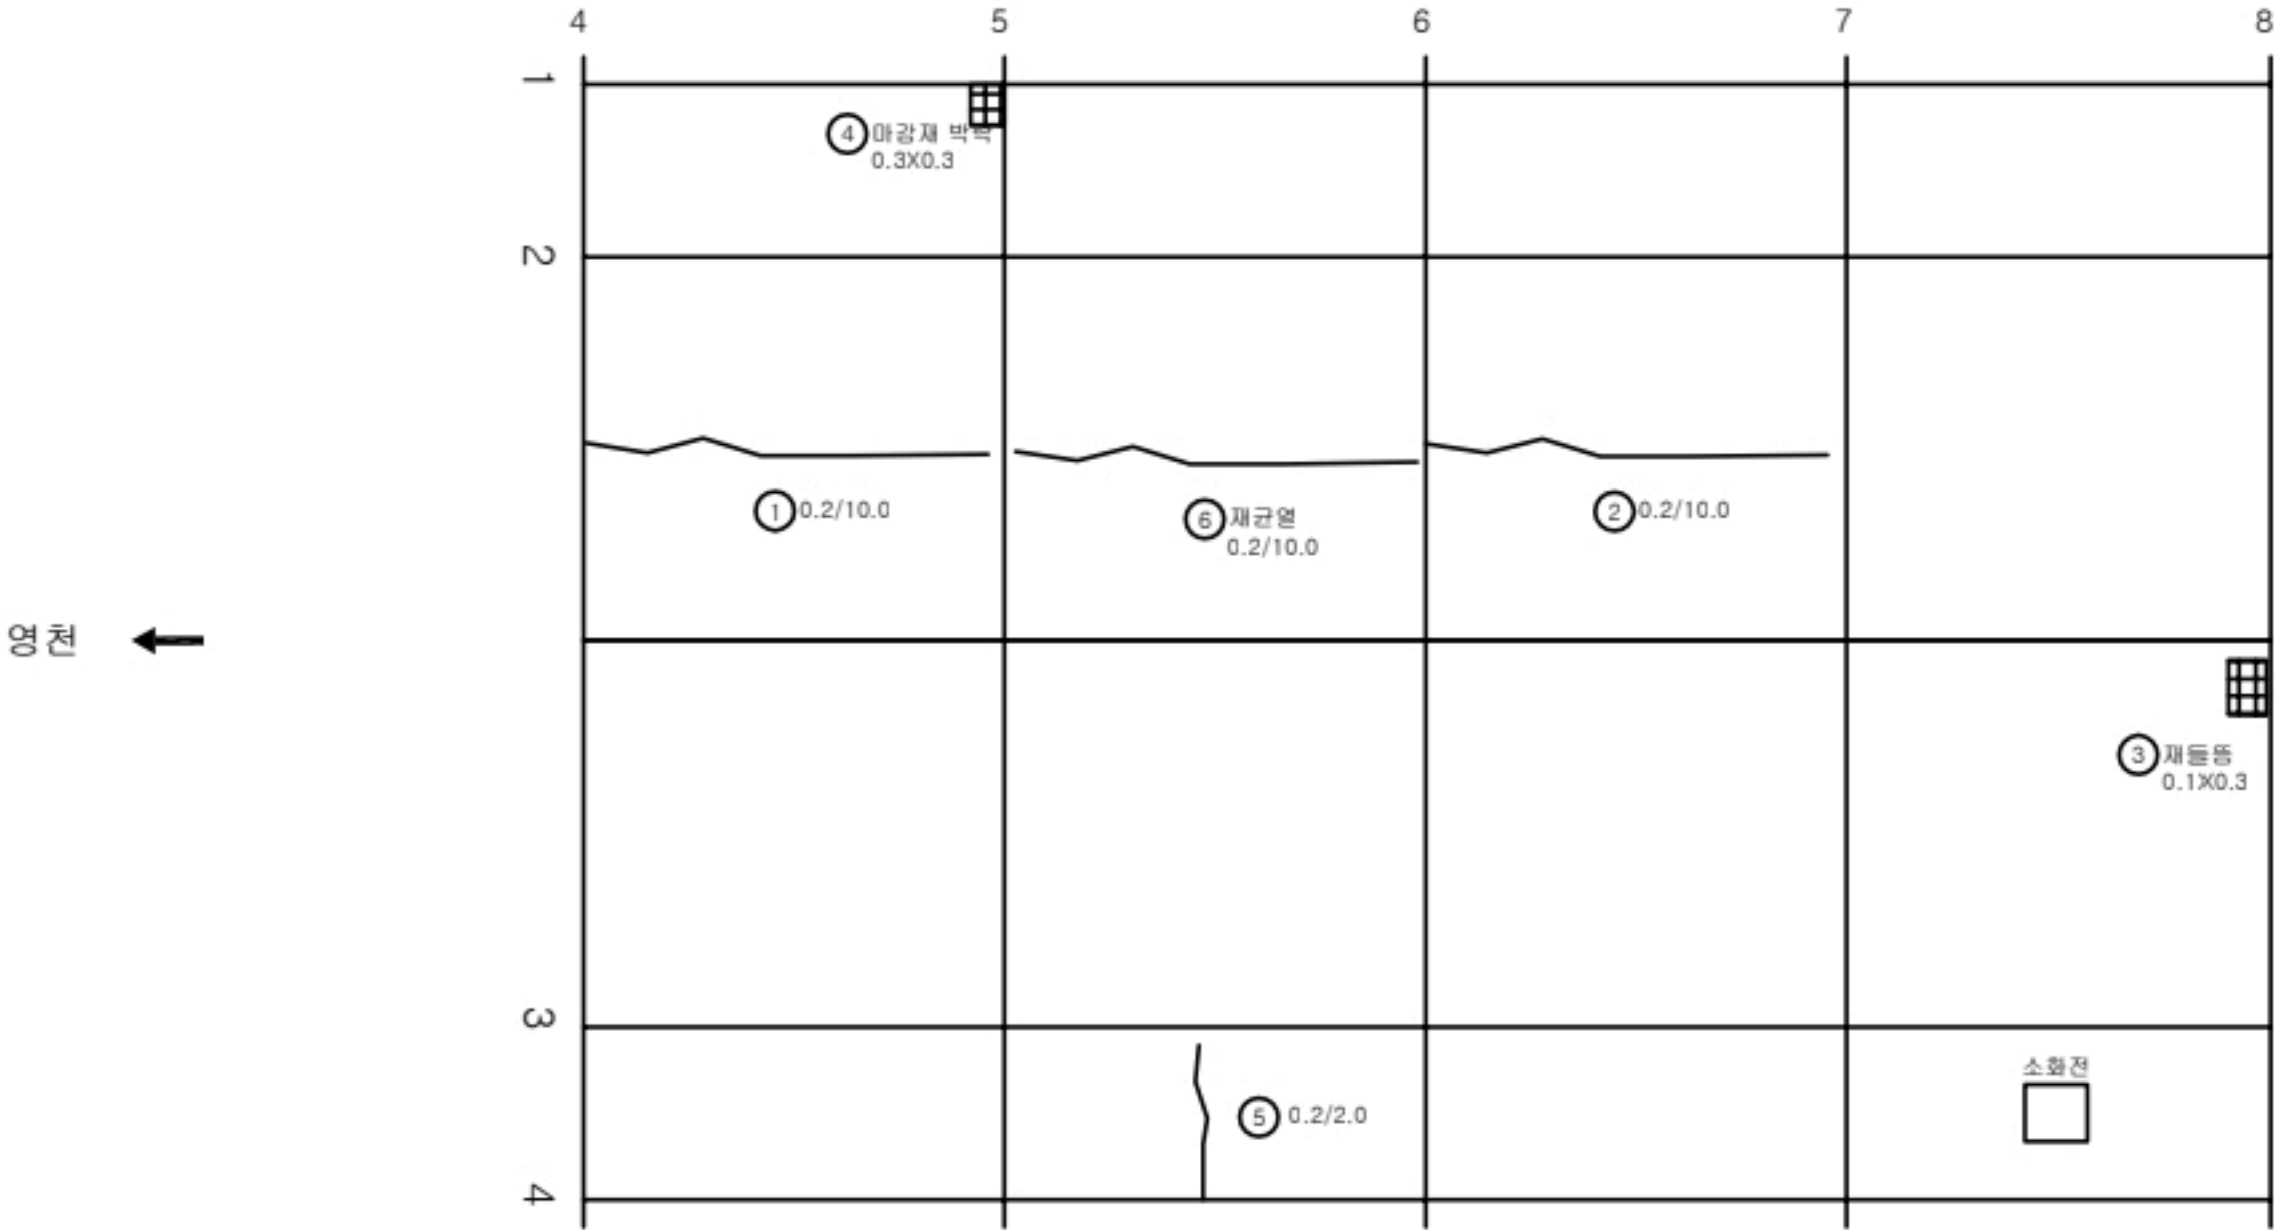
| 번호 | 발생<br>년도 | 부재 | 손상내용 | 손상현황 | | | | | | | 비 고 |
|---|---|---|---|---|---|---|---|---|---|---|---|
| 1 | 19하 | 천단부 | 균열(Cw=0.3mm미만) | 0.2 | 10.0 | | 10.00 | m | 1 | 10.00 | |
| 2 | 19하 | 천단부 | 균열(Cw=0.3mm미만) | 0.2 | 10.0 | | 10.00 | m | 1 | 10.00 | |
| 5 | 19하 | 측벽부 | 균열(Cw=0.3mm미만) | 0.2 | 2.0 | | 2.00 | m | 1 | 2.00 | |
| 6 | 21하 | 천단부 | 재균열(Cw=0.3mm미만) | 0.2 | 10.0 | | 10.00 | m | 1 | 10.00 | |
