상주영천고속도로 2024~2025년 시설물 안전점검 용역  
(2024년 하반기 정기안전점검)

외 관 조 사 망 도  
불로터널(상주방향)

2024.11

포장부 & 공동구

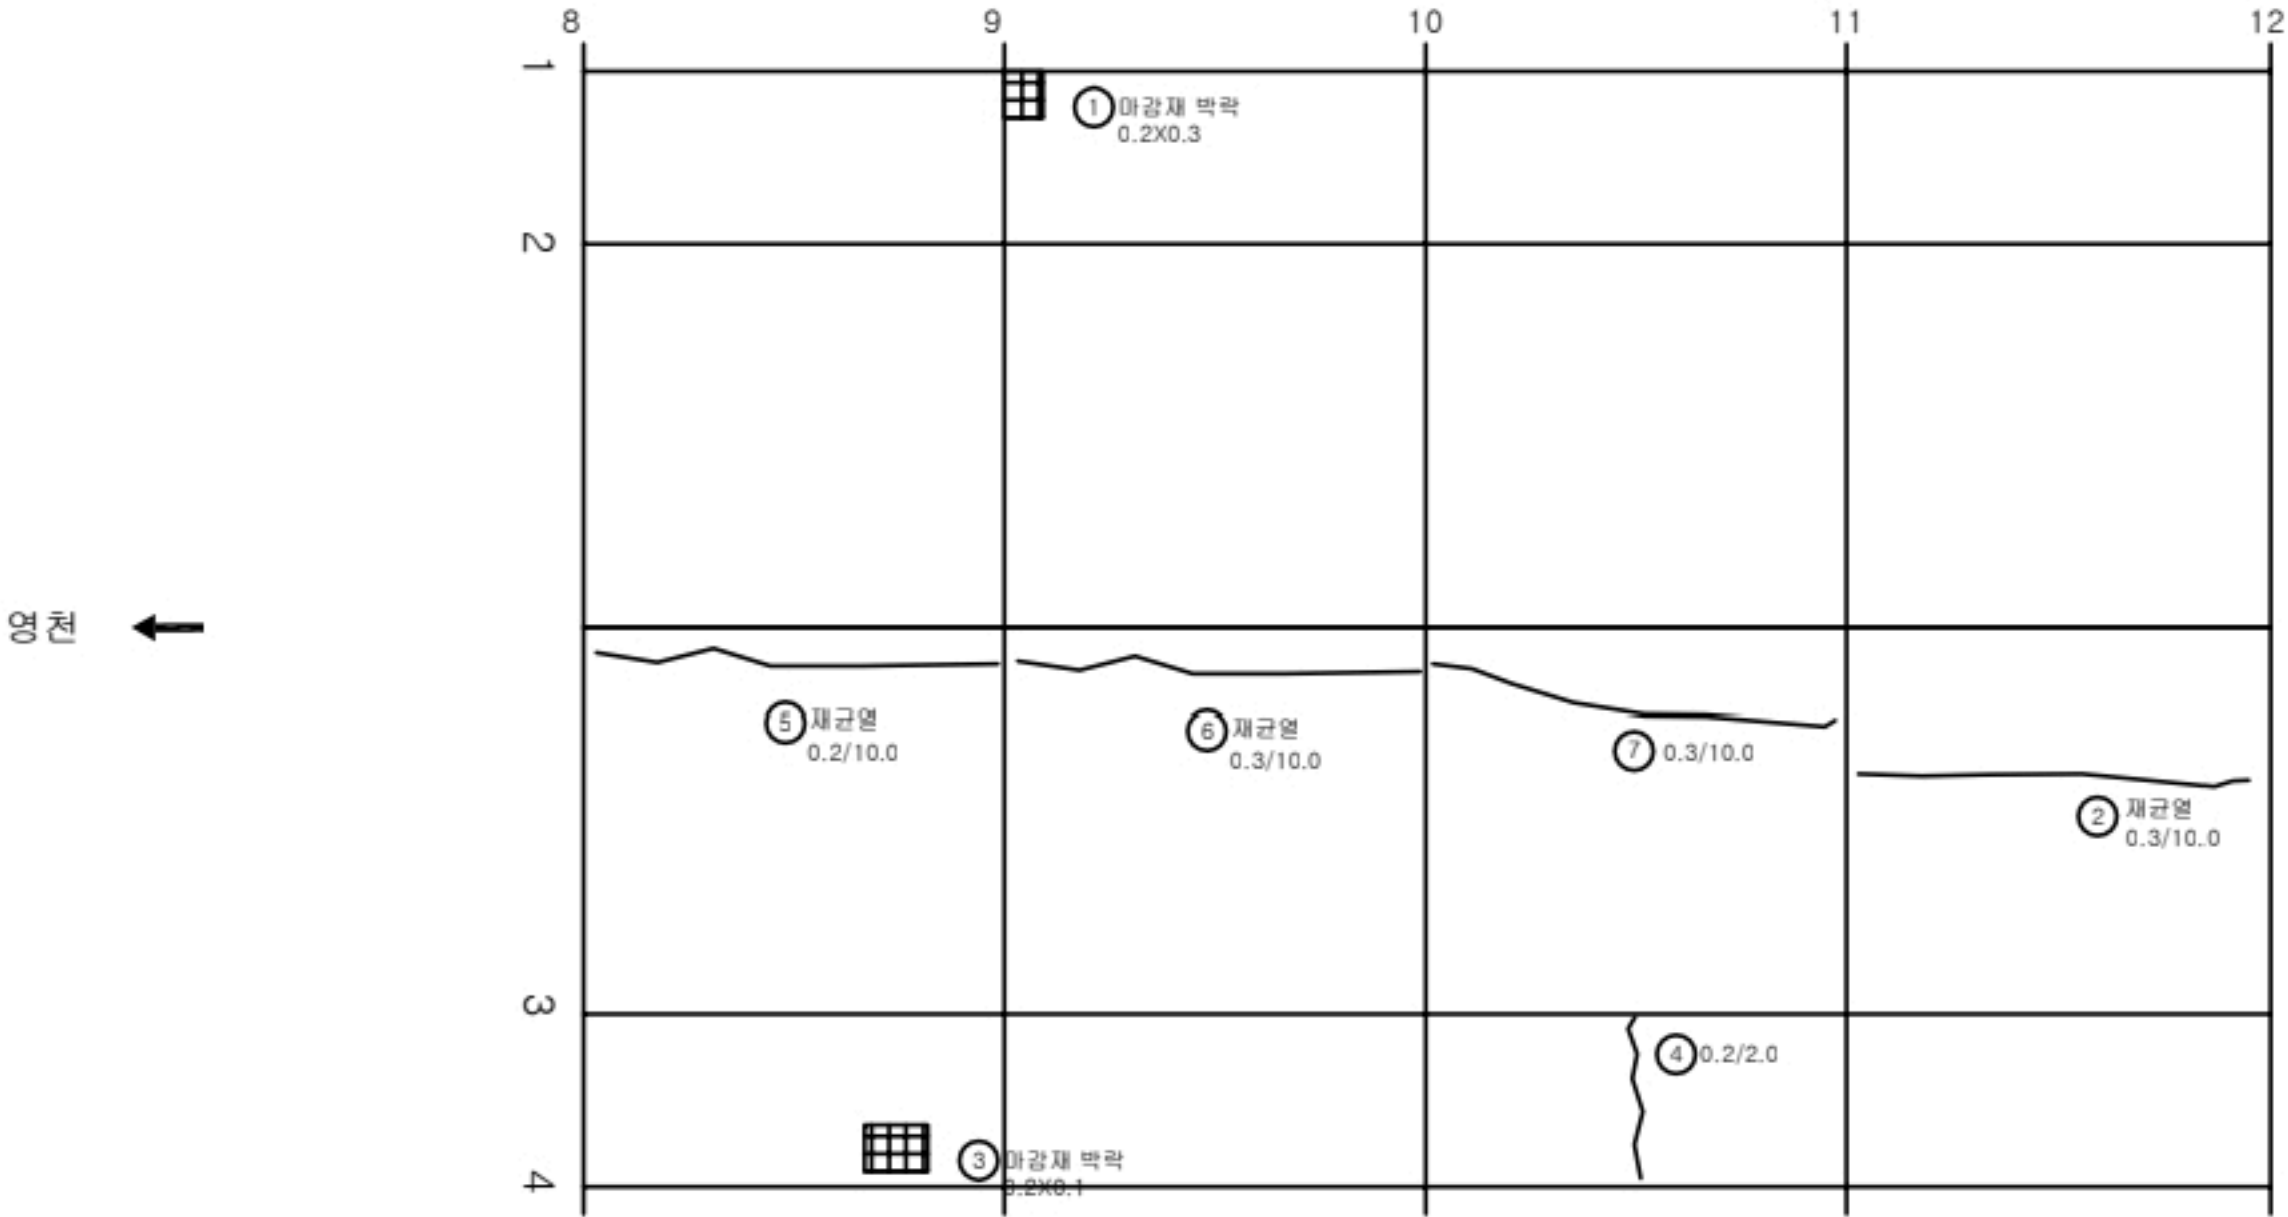
| 번호 | 발생<br>년도 | 부재 | 손상내용 | 손상현황 | | | | | | | 비 고 |
|---|---|---|---|---|---|---|---|---|---|---|---|
| 2 | 19하 | 천단부 | 재 균열(Cw=0.3mm이상) | 0.3 | 10.0 | | 10.00 | m | 1 | 10.00 | |
| 4 | 21하 | 측벽부 | 균열(Cw=0.3mm미만) | 0.2 | 2.0 | | 2.00 | m | 1 | 2.00 | |
| 5 | 21하 | 천단부 | 재 균열(Cw=0.3mm미만) | 0.2 | 10.0 | | 10.00 | m | 1 | 10.00 | |
| 6 | 21하 | 천단부 | 재 균열(Cw=0.3mm이상) | 0.3 | 10.0 | | 10.00 | m | 1 | 10.00 | |
| 7 | 21하 | 천단부 | 균열(Cw=0.3mm이상) | 0.3 | 10.0 | | 10.00 | m | 1 | 10.00 | |

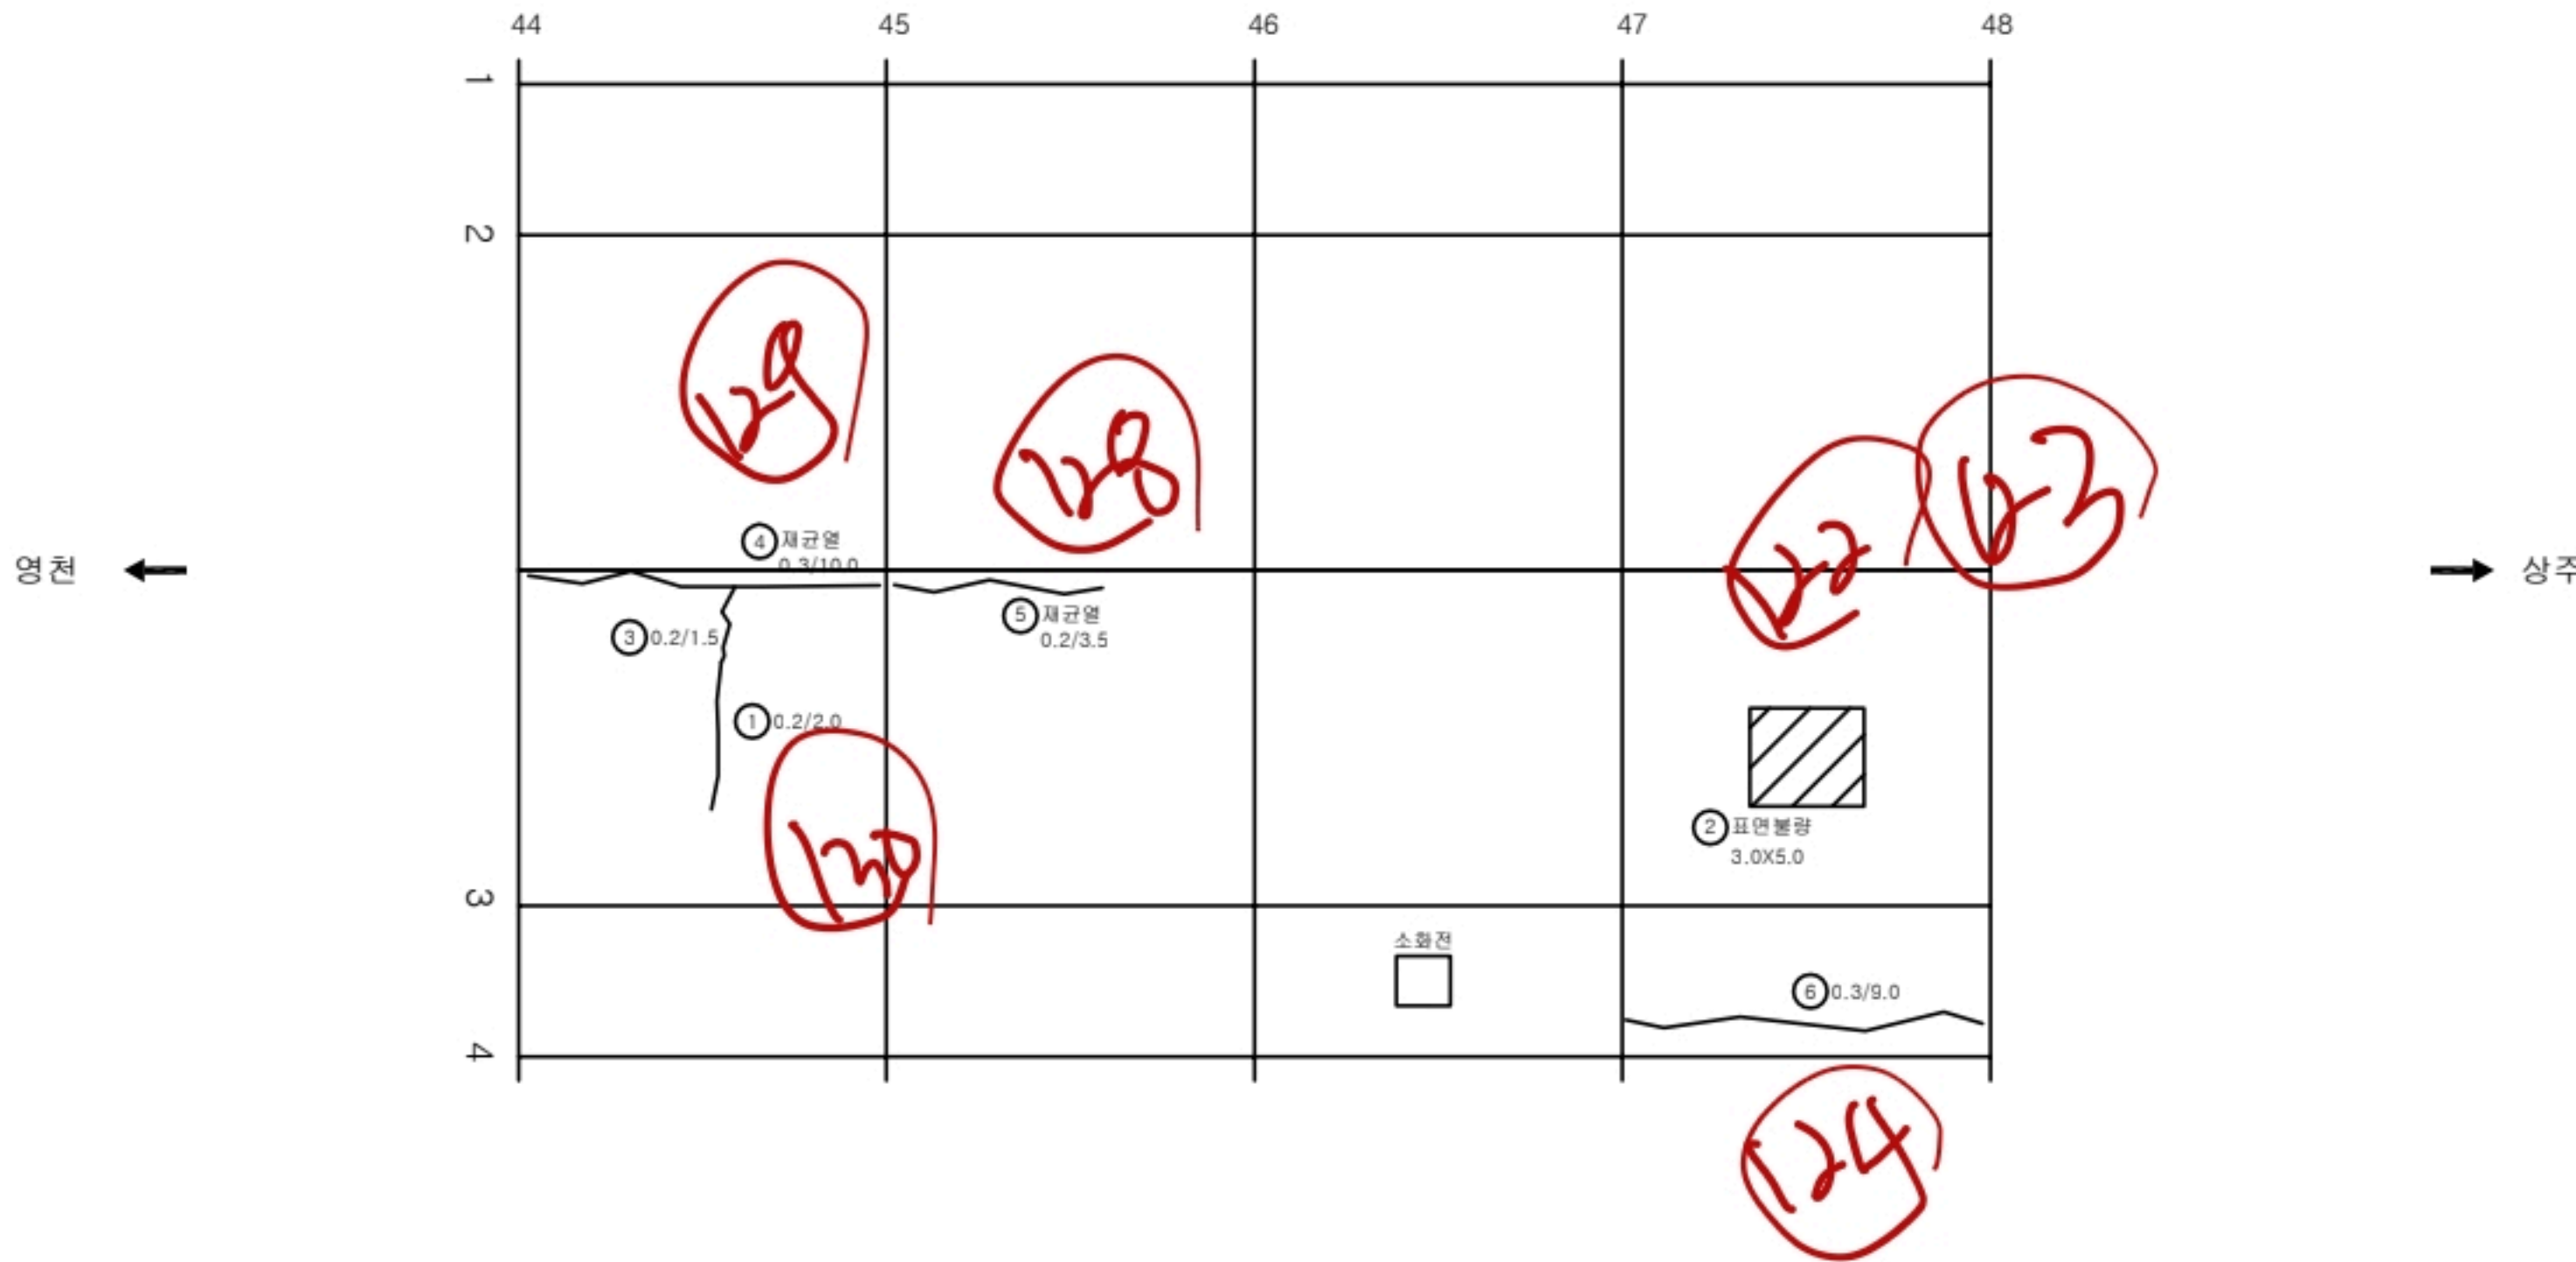
| 번호 | 발생<br>년도 | 부재 | 손상내용 | 손상현황 | | | | | | | 비고 |
|---|---|---|---|---|---|---|---|---|---|---|---|
| 1 | 19하 | 천단부 | 균열(Cw=0.3mm미만) | 0.2 | 2.0 | | 2.00 | m | 1 | 2.00 | |
| 3 | 21하 | 천단부 | 균열(Cw=0.3mm미만) | 0.2 | 1.5 | | 1.50 | m | 1 | 1.50 | |
| 4 | 21하 | 천단부 | 균열(Cw=0.3mm이상) | 0.3 | 10.0 | | 10.00 | m | 1 | 10.00 | |
| 5 | 21하 | 천단부 | 균열(Cw=0.3mm미만) | 0.2 | 3.5 | | 3.50 | m | 1 | 3.50 | |
| 6 | 23하 | 측벽부 | 균열(Cw=0.3mm이상) | 0.3 | 9.0 | | 9.00 | m | 1 | 9.00 | |

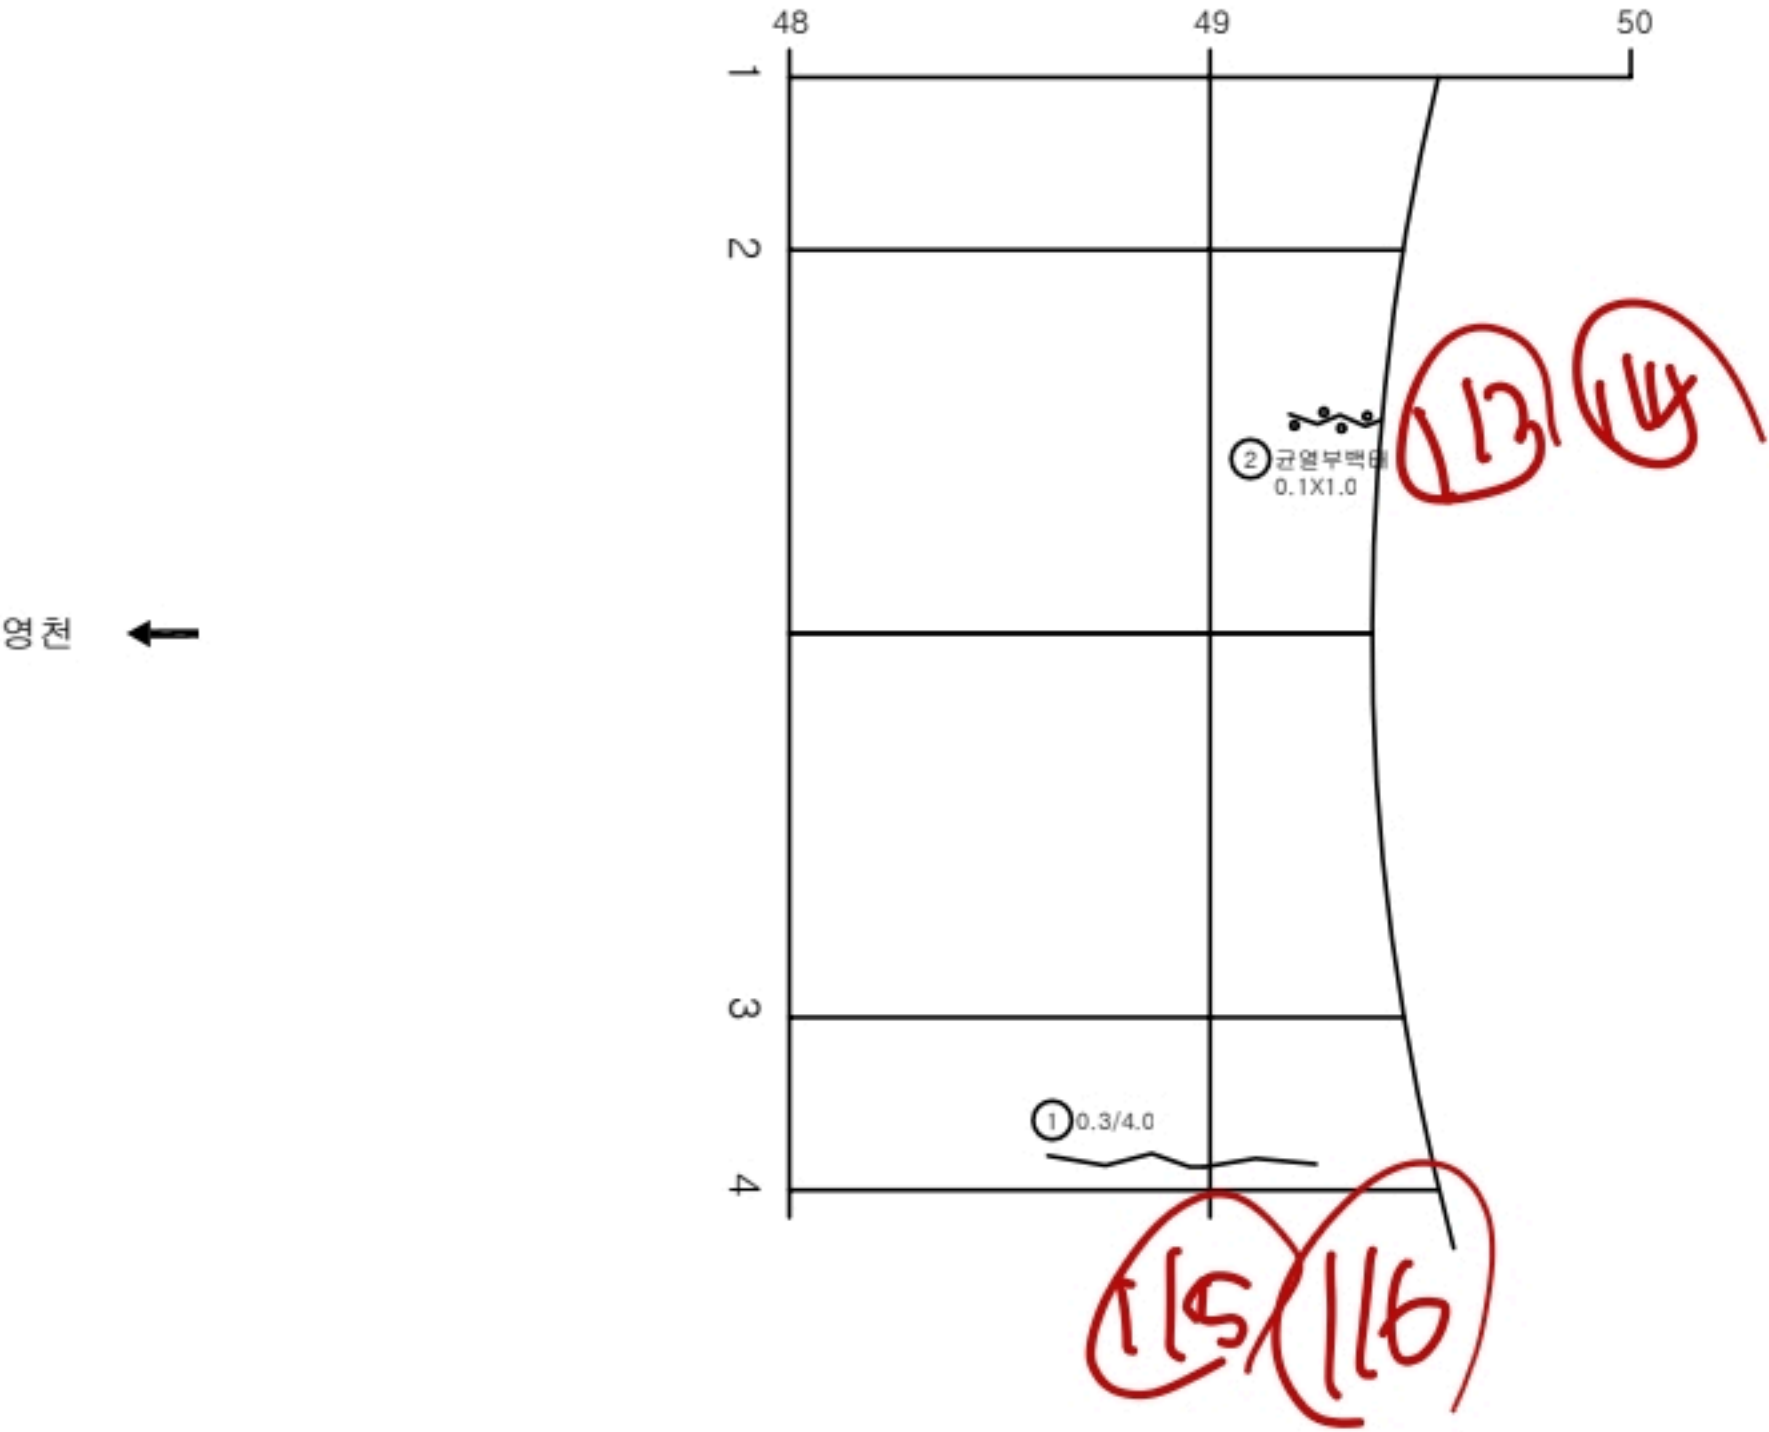
| 번호 | 발생<br>년도 | 부재 | 손상내용 | 손상현황 | | | | | | | 비고 |
|---|---|---|---|---|---|---|---|---|---|---|---|
| 1 | 21하 | 측벽부 | 균열(Cw=0.3mm이상) | 0.3 | 4.0 | | 4.00 | m | 1 | 4.00 | |
| 2 | 21하 | 천단부 | 균열부백태 | | 0.1 | 1.0 | 0.10 | m <sup>2</sup> | 1 | 0.10 | |
