상주영천고속도로 2024~2025년 시설물 안전점검 용역  
(2024년 하반기 정기안전점검)

# 외 관 조 사 망 도

블로터널(상주방향)

(주)명성엔지니어링

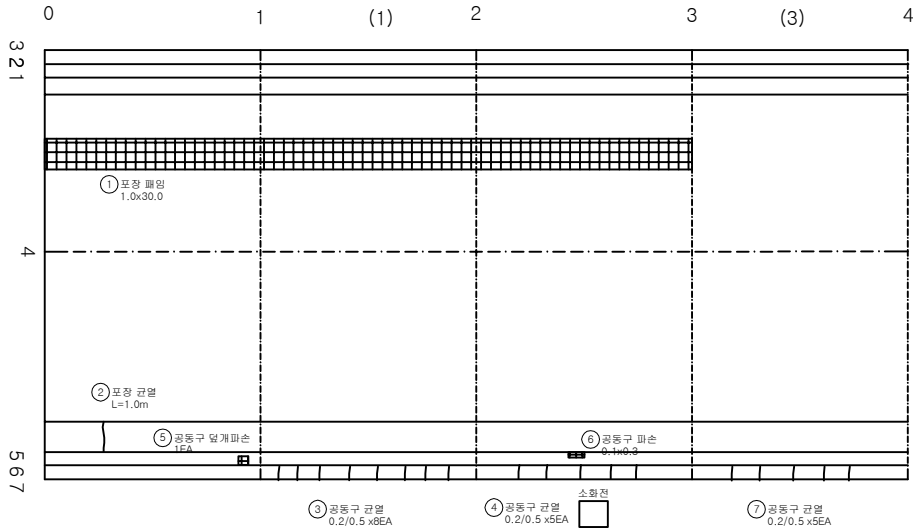
ID:불로터널(상주)-포장,공동구 Span No.1~4

| 번호 | 발생<br>년도 | 부재 | 손상내용 | 손상현황 | | | | | | | 비고 |
|---|---|---|---|---|---|---|---|---|---|---|---|
| 1 | 20상 | 포장 | 포장 패임 | | 1.0 | 30.0 | 30.00 | m <sup>2</sup> | 1 | 30.00 | |
| 2 | 20상 | 포장 | 포장 균열 | | 1.0 | | 1.00 | m | 1 | 1.00 | |
| 3 | 19하 | 공동구 | 공동구 균열 | 0.2 | 0.5 | | 0.50 | m | 8 | 4.00 | |
| 4 | 19하 | 공동구 | 공동구 균열 | 0.2 | 0.5 | | 0.50 | m | 5 | 2.50 | |
| 5 | 20상 | 공동구 | 공동구 덮개파손 | | | | 1.00 | EA | 1 | 1.00 | |
| 6 | 20상 | 공동구 | 공동구 파손 | | 0.1 | 0.3 | 0.03 | m <sup>2</sup> | 1 | 0.03 | |
| 7 | 20상 | 공동구 | 공동구 균열 | 0.2 | 0.5 | | 0.50 | m | 5 | 2.50 | |

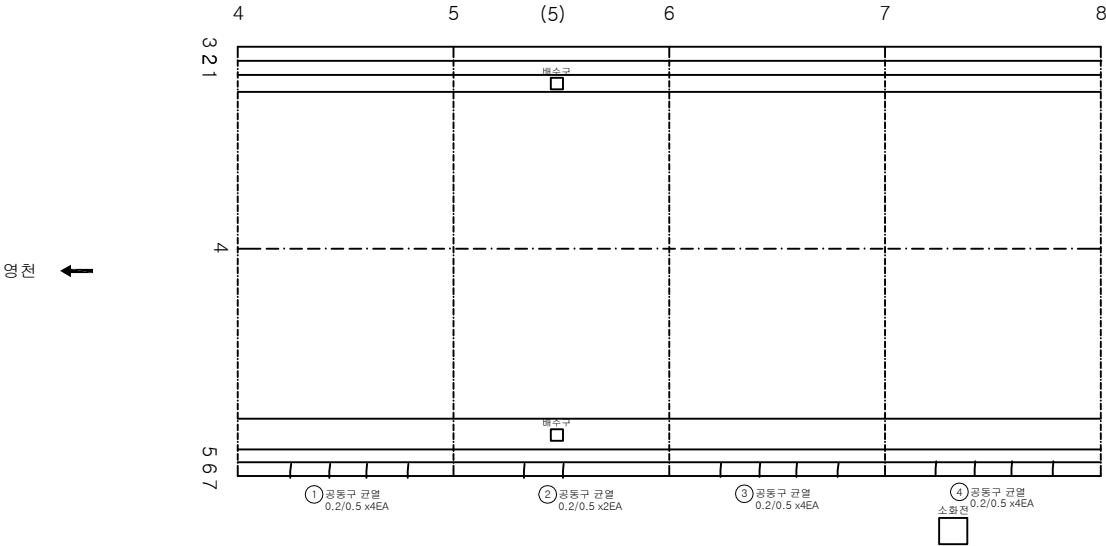
| 번호 | 발생<br>년도 | 부재 | 손상내용 | 손상현황 | | | | | | | 비고 |
|---|---|---|---|---|---|---|---|---|---|---|---|
| 1 | 20상 | 공동구 | 공동구 균열 | 0.2 | 0.5 | | 0.50 | m | 4 | 2.00 | |
| 2 | 20상 | 공동구 | 공동구 균열 | 0.2 | 0.5 | | 0.50 | m | 2 | 1.00 | |
| 3 | 20상 | 공동구 | 공동구 균열 | 0.2 | 0.5 | | 0.50 | m | 4 | 2.00 | |
| 4 | 20상 | 공동구 | 공동구 균열 | 0.2 | 0.5 | | 0.50 | m | 4 | 2.00 | |

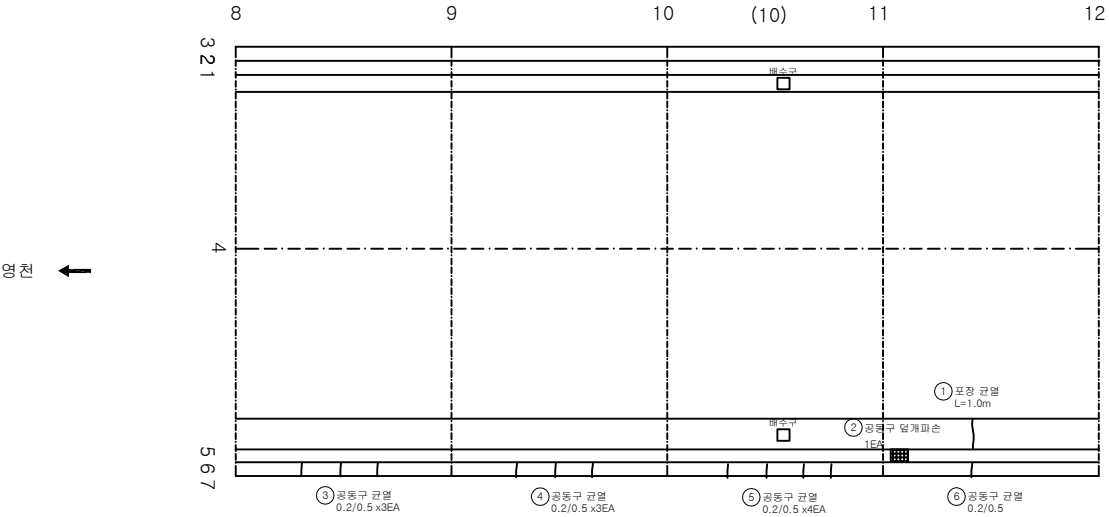
| 번호 | 발생<br>년도 | 부재 | 손상내용 | 손상현황 | | | | | | | 비고 |
|---|---|---|---|---|---|---|---|---|---|---|---|
| 1 | 20상 | 포장 | 포장 균열 | | 1.0 | | 1.00 | m | 1 | 1.00 | |
| 2 | 19하 | 공동구 | 공동구 덮개파손 | | | | 1.00 | EA | 1 | 1.00 | |
| 3 | 20상 | 공동구 | 공동구 균열 | 0.2 | 0.5 | | 0.50 | m | 3 | 1.50 | |
| 4 | 20상 | 공동구 | 공동구 균열 | 0.2 | 0.5 | | 0.50 | m | 3 | 1.50 | |
| 5 | 20상 | 공동구 | 공동구 균열 | 0.2 | 0.5 | | 0.50 | m | 4 | 2.00 | |
| 6 | 20상 | 공동구 | 공동구 균열 | 0.2 | 0.5 | | 0.50 | m | 1 | 0.50 | |

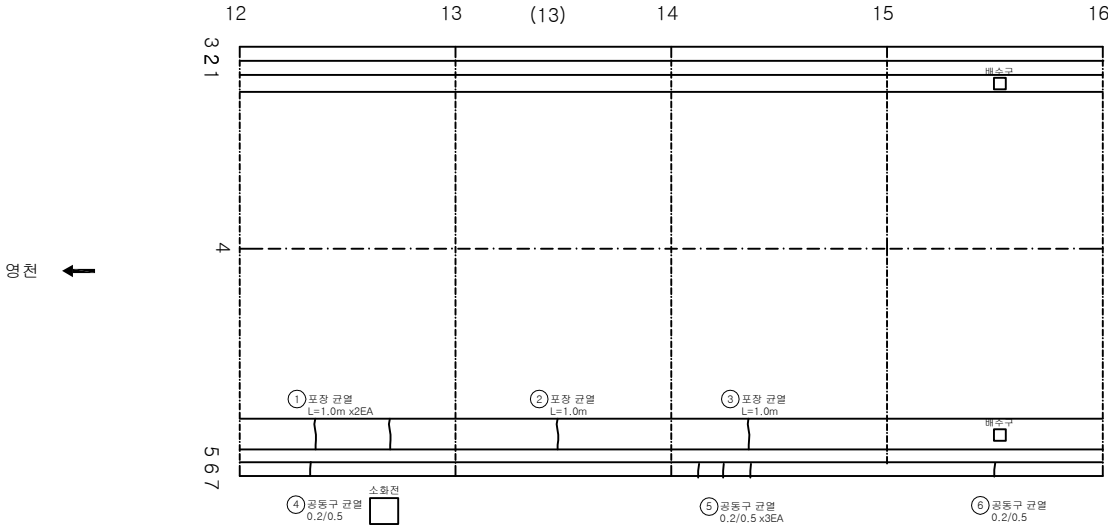
| 번호 | 발생<br>년도 | 부재 | 손상내용 | 손상현황 | | | | | | | 비고 |
|---|---|---|---|---|---|---|---|---|---|---|---|
| 1 | 20상 | 포장 | 포장 균열 | | 1.0 | | 1.00 | m | 1 | 1.00 | |
| 2 | 20상 | 포장 | 포장 균열 | | 1.0 | | 1.00 | m | 1 | 1.00 | |
| 3 | 20상 | 포장 | 포장 균열 | | 1.0 | | 1.00 | m | 1 | 1.00 | |
| 4 | 20상 | 공동구 | 공동구 균열 | 0.2 | 0.5 | | 0.50 | m | 1 | 0.50 | |
| 5 | 20상 | 공동구 | 공동구 균열 | 0.2 | 0.5 | | 0.50 | m | 3 | 1.50 | |
| 6 | 20상 | 공동구 | 공동구 균열 | 0.2 | 0.5 | | 0.50 | m | 1 | 0.50 | |

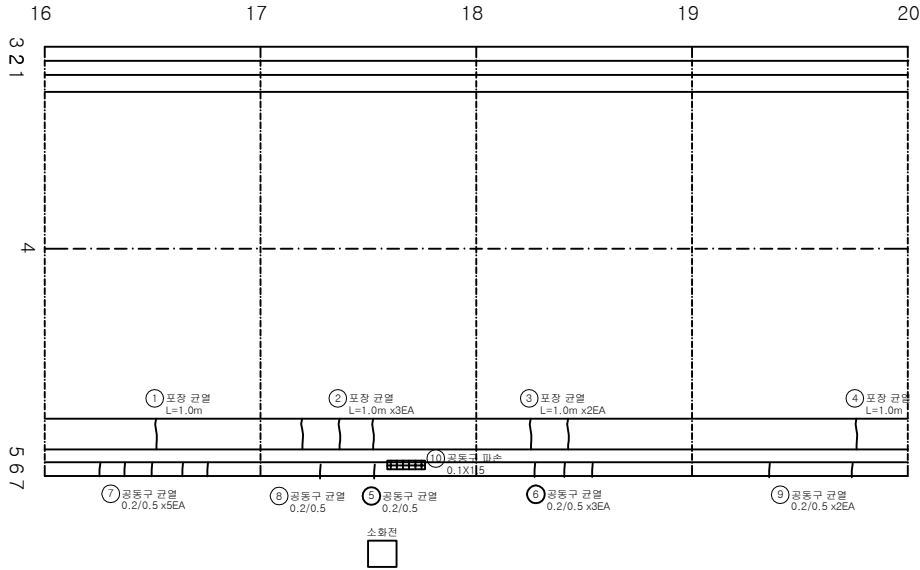
| 번호 | 발생<br>년도 | 부재 | 손상내용 | 손상현황 | | | | | | | 비고 |
|---|---|---|---|---|---|---|---|---|---|---|---|
| 1 | 20상 | 포장 | 포장 균열 | | 1.0 | | 1.00 | m | 1 | 1.00 | |
| 2 | 20상 | 포장 | 포장 균열 | | 1.0 | | 1.00 | m | 3 | 3.00 | |
| 3 | 20상 | 포장 | 포장 균열 | | 1.0 | | 1.00 | m | 2 | 2.00 | |
| 4 | 20상 | 포장 | 포장 균열 | | 1.0 | | 1.00 | m | 1 | 1.00 | |
| 5 | 19하 | 공동구 | 공동구 균열 | 0.2 | 0.5 | | 0.50 | m | 1 | 0.50 | |
| 6 | 19하 | 공동구 | 공동구 균열 | 0.2 | 0.5 | | 0.50 | m | 3 | 1.50 | |
| 7 | 20상 | 공동구 | 공동구 균열 | 0.2 | 0.5 | | 0.50 | m | 5 | 2.50 | |
| 8 | 20상 | 공동구 | 공동구 균열 | 0.2 | 0.5 | | 0.50 | m | 1 | 0.50 | |
| 9 | 20상 | 공동구 | 공동구 균열 | 0.2 | 0.5 | | 0.50 | m | 2 | 1.00 | |

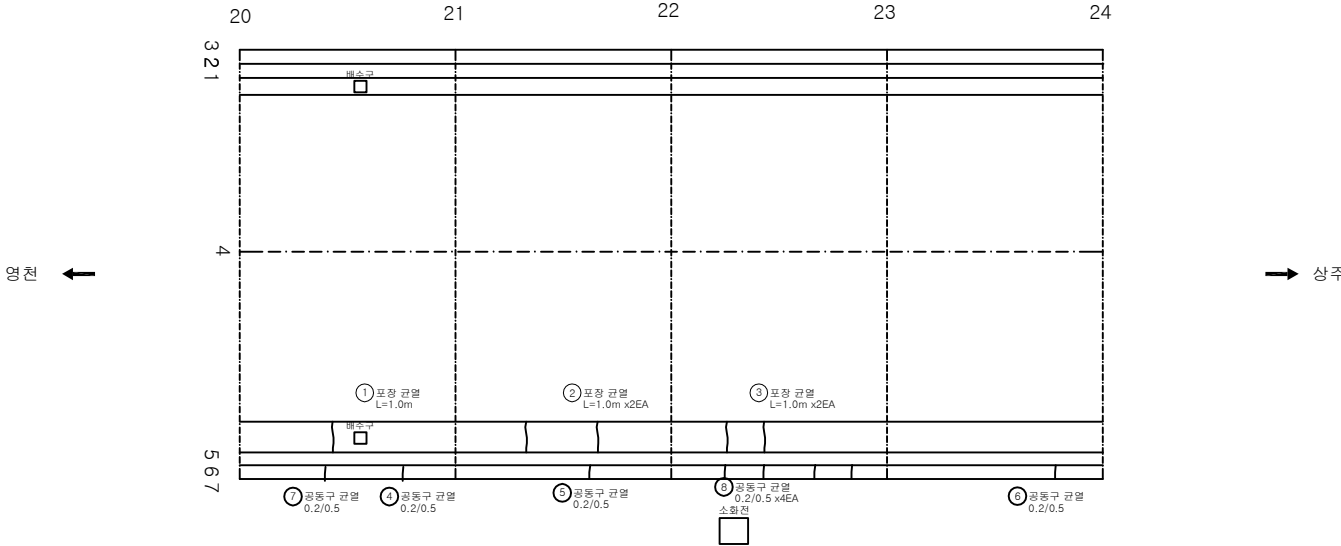
| 번호 | 발생<br>년도 | 부재 | 손상내용 | 손상현황 | | | | | | | 비고 |
|---|---|---|---|---|---|---|---|---|---|---|---|
| 1 | 20상 | 포장 | 포장 균열 | | 1.0 | | 1.00 | m | 1 | 1.00 | |
| 2 | 20상 | 포장 | 포장 균열 | | 1.0 | | 1.00 | m | 2 | 2.00 | |
| 3 | 20상 | 포장 | 포장 균열 | | 1.0 | | 1.00 | m | 2 | 2.00 | |
| 4 | 19하 | 공동구 | 공동구 균열 | 0.2 | 0.5 | | 0.50 | m | 1 | 0.50 | |
| 5 | 19하 | 공동구 | 공동구 균열 | 0.2 | 0.5 | | 0.50 | m | 1 | 0.50 | |
| 6 | 19하 | 공동구 | 공동구 균열 | 0.2 | 0.5 | | 0.50 | m | 1 | 0.50 | |
| 7 | 20상 | 공동구 | 공동구 균열 | 0.2 | 0.5 | | 0.50 | m | 1 | 0.50 | |
| 8 | 20상 | 공동구 | 공동구 균열 | 0.2 | 0.5 | | 0.50 | m | 4 | 2.00 | |

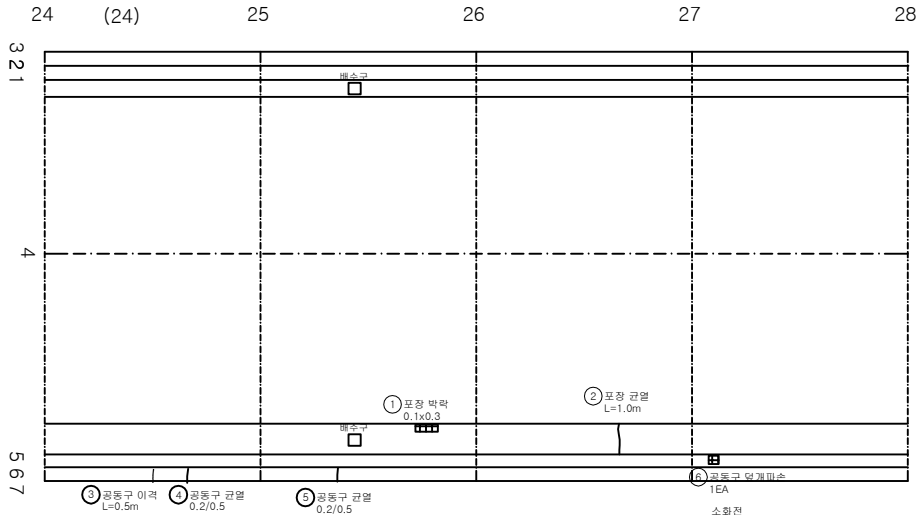
| 번호 | 발생<br>년도 | 부재 | 손상내용 | 손상현황 | | | | | | | 비고 |
|---|---|---|---|---|---|---|---|---|---|---|---|
| 2 | 20상 | 포장 | 포장 균열 | | 1.0 | | 1.00 | m | 1 | 1.00 | |
| 4 | 19하 | 공동구 | 공동구 균열 | 0.2 | 0.5 | | 0.50 | m | 1 | 0.50 | |
| 5 | 20상 | 공동구 | 공동구 균열 | 0.2 | 0.5 | | 0.50 | m | 1 | 0.50 | |

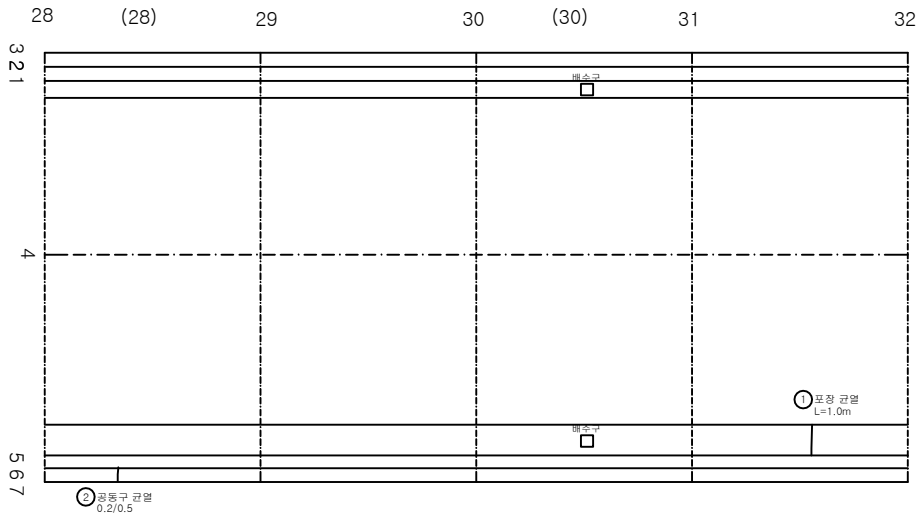
| 번호 | 발생<br>년도 | 부재 | 손상내용 | 손상현황 | | | | | | 비 고 | |
|---|---|---|---|---|---|---|---|---|---|---|---|
| 1 | 19하 | 포장 | 포장 균열 | | 1.0 | | 1.00 | m | 1 | 1.00 | |
| 2 | 20상 | 공동구 | 공동구 균열 | 0.2 | 0.5 | | 0.50 | m | 1 | 0.50 | |

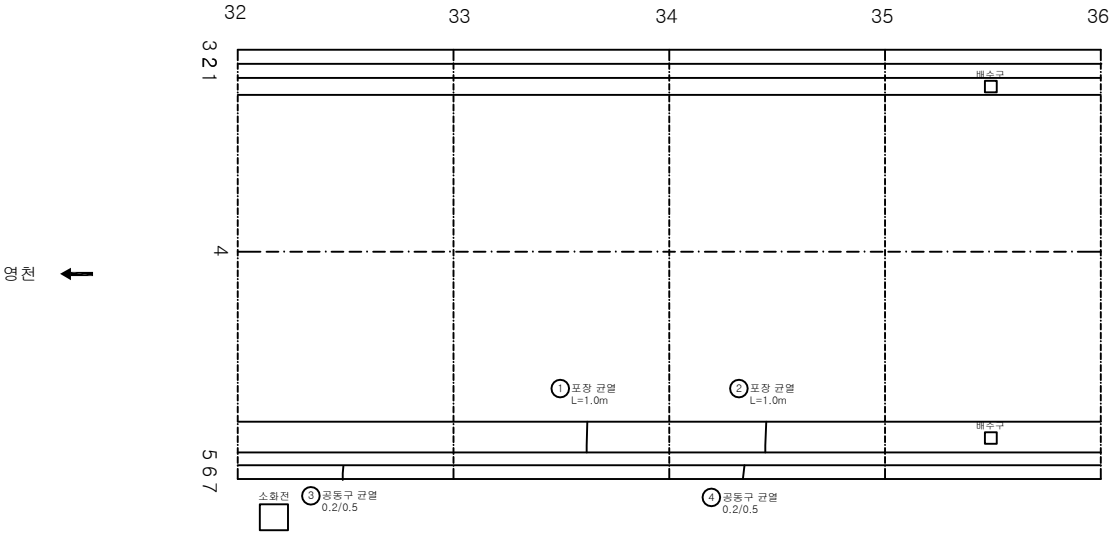
| 번호 | 발생<br>년도 | 부재 | 손상내용 | 손상현황 | | | | | | | 비 고 |
|---|---|---|---|---|---|---|---|---|---|---|---|
| 1 | 20상 | 포장 | 포장 균열 | | 1.0 | | 1.00 | m | 1 | 1.00 | |
| 2 | 20상 | 포장 | 포장 균열 | | 1.0 | | 1.00 | m | 1 | 1.00 | |
| 3 | 20상 | 공동구 | 공동구 균열 | 0.2 | 0.5 | | 0.50 | m | 1 | 0.50 | |
| 4 | 20상 | 공동구 | 공동구 균열 | 0.2 | 0.5 | | 0.50 | m | 1 | 0.50 | |

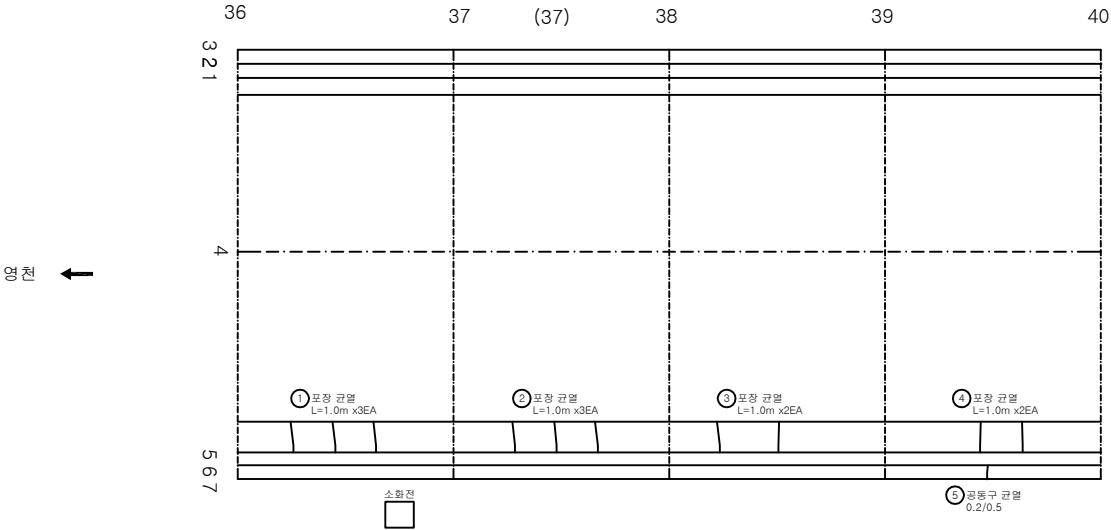
| 번호 | 발생<br>년도 | 부재 | 손상내용 | 손상현황 | | | | | | | 비고 |
|---|---|---|---|---|---|---|---|---|---|---|---|
| 1 | 20상 | 포장 | 포장 균열 | | 1.0 | | 1.00 | m | 3 | 3.00 | |
| 2 | 20상 | 포장 | 포장 균열 | | 1.0 | | 1.00 | m | 3 | 3.00 | |
| 3 | 20상 | 포장 | 포장 균열 | | 1.0 | | 1.00 | m | 2 | 2.00 | |
| 4 | 19하 | 포장 | 포장 균열 | | 1.0 | | 1.00 | m | 2 | 2.00 | |
| 5 | 20상 | 공동구 | 공동구 균열 | 0.2 | 0.5 | | 0.50 | m | 1 | 0.50 | |

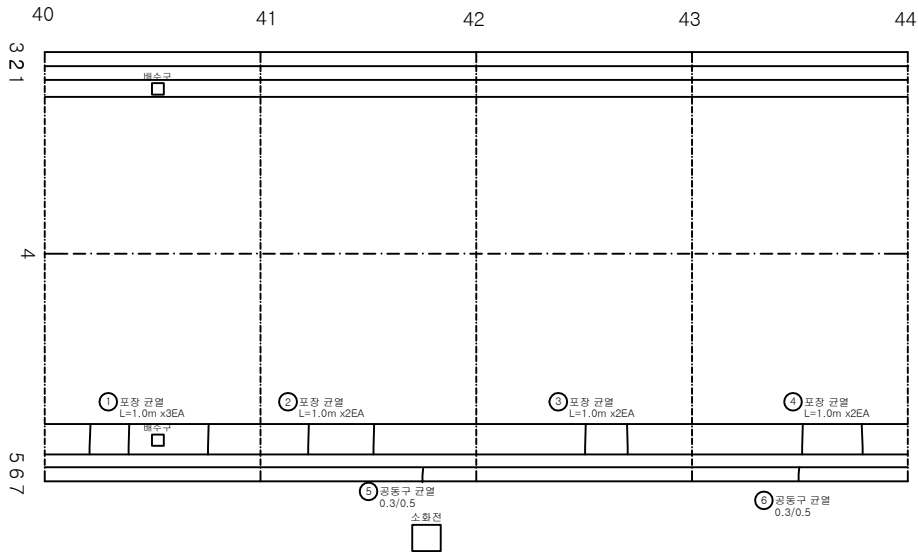
| 번호 | 발생<br>년도 | 부재 | 손상내용 | 손상현황 | | | | | | | 비고 |
|---|---|---|---|---|---|---|---|---|---|---|---|
| 1 | 20상 | 포장 | 포장 균열 | | 1.0 | | 1.00 | m | 3 | 3.00 | |
| 2 | 20상 | 포장 | 포장 균열 | | 1.0 | | 1.00 | m | 2 | 2.00 | |
| 3 | 19하 | 포장 | 포장 균열 | | 1.0 | | 1.00 | m | 2 | 2.00 | |
| 4 | 19하 | 포장 | 포장 균열 | | 1.0 | | 1.00 | m | 2 | 2.00 | |
| 5 | 19하 | 공동구 | 공동구 균열 | 0.3 | 0.5 | | 0.50 | m | 1 | 0.50 | |
| 6 | 20상 | 공동구 | 공동구 균열 | 0.3 | 0.5 | | 0.50 | m | 1 | 0.50 | |

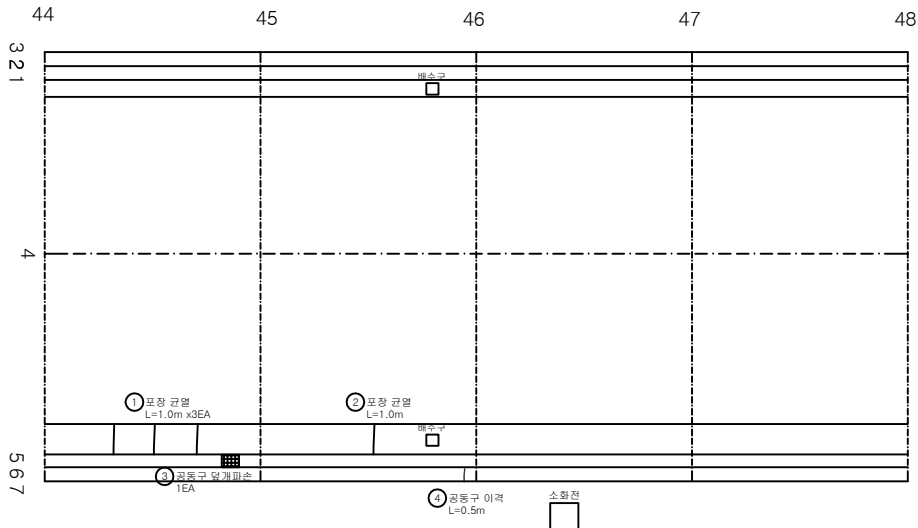
| 번호 | 발생<br>년도 | 부재 | 손상내용 | 손상현황 | | | | | | 비 고 | |
|---|---|---|---|---|---|---|---|---|---|---|---|
| 1 | 20상 | 포장 | 포장 균열 | | 1.0 | | 1.00 | m | 3 | 3.00 | |
| 2 | 20상 | 포장 | 포장 균열 | | 1.0 | | 1.00 | m | 1 | 1.00 | |

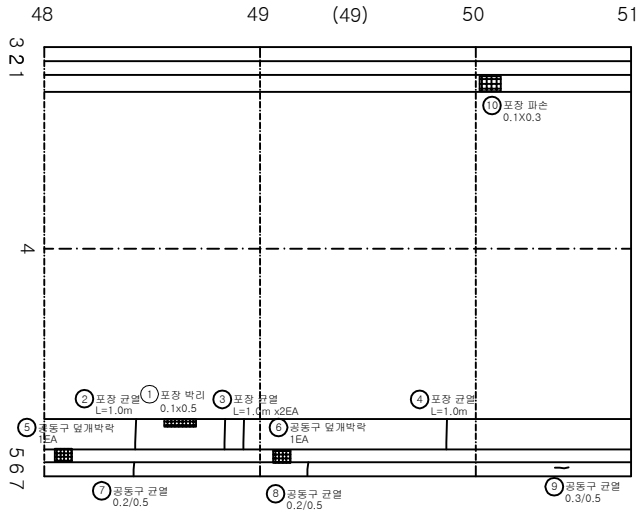
| 번호 | 발생<br>년도 | 부재 | 손상내용 | 손상현황 | | | | | | | 비고 |
|---|---|---|---|---|---|---|---|---|---|---|---|
| 2 | 20상 | 포장 | 포장 균열 | | 1.0 | | 1.00 | m | 1 | 1.00 | |
| 3 | 20상 | 포장 | 포장 균열 | | 1.0 | | 1.00 | m | 2 | 2.00 | |
| 4 | 20상 | 포장 | 포장 균열 | | 1.0 | | 1.00 | m | 1 | 1.00 | |
| 7 | 20상 | 공동구 | 공동구 균열 | 0.2 | 0.5 | | 0.50 | m | 1 | 0.50 | |
| 8 | 20상 | 공동구 | 공동구 균열 | 0.2 | 0.5 | | 0.50 | m | 1 | 0.50 | |
| 9 | 20상 | 공동구 | 공동구 균열 | 0.3 | 0.5 | | 0.50 | m | 1 | 0.50 | |

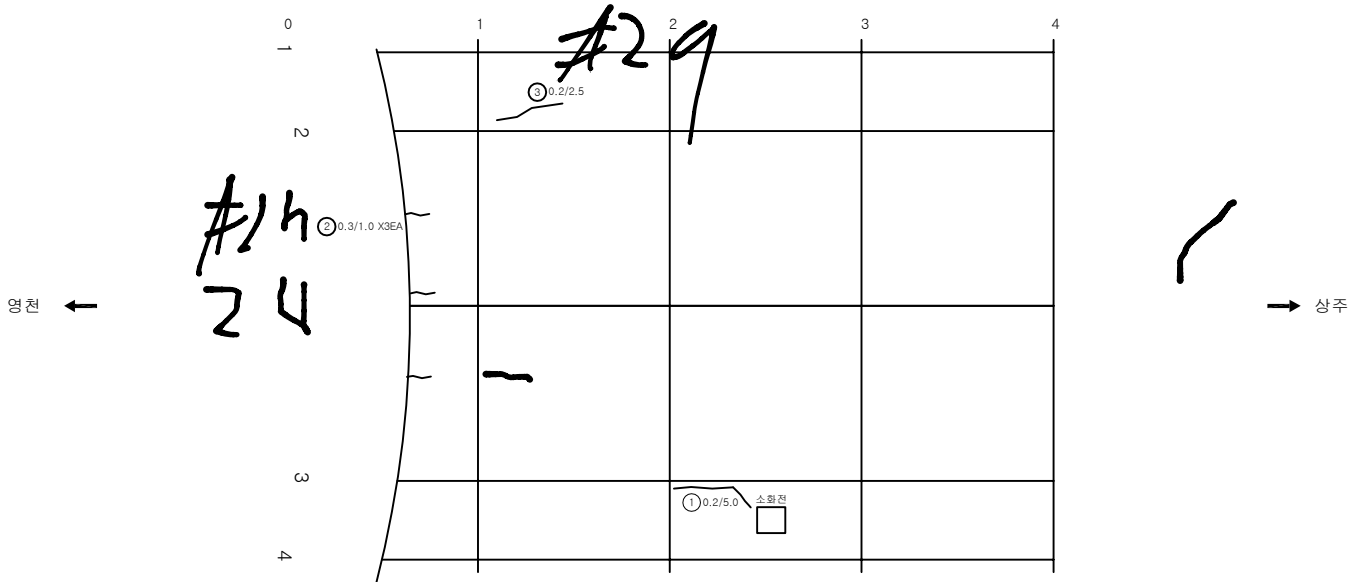
#20-26 지점

| 번호 | 발생<br>년도 | 부재 | 손상내용 | 손상현황 | | | | | | | 비고 |
|---|---|---|---|---|---|---|---|---|---|---|---|
| 1 | 19하 | 속박부 | 균열(Cw=0.3mm미만) | 0.2 | 5.0 | | 5.00 | m | 1 | 5.00 | |
| 2 | 23하 | 천단부 | 균열(Cw=0.3mm이상) | 0.3 | 1.0 | | 1.00 | m | 3 | 3.00 | |
| 3 | 23하 | 속박부 | 균열(Cw=0.3mm미만) | 0.2 | 2.5 | | 2.50 | m | 1 | 2.50 | |
