상주영천고속도로 2024~2025년 시설물 안전점검 용역  
(2024년 하반기 정기안전점검)

# 외 관 조 사 망 도

블로터널(상주방향)

2024.11

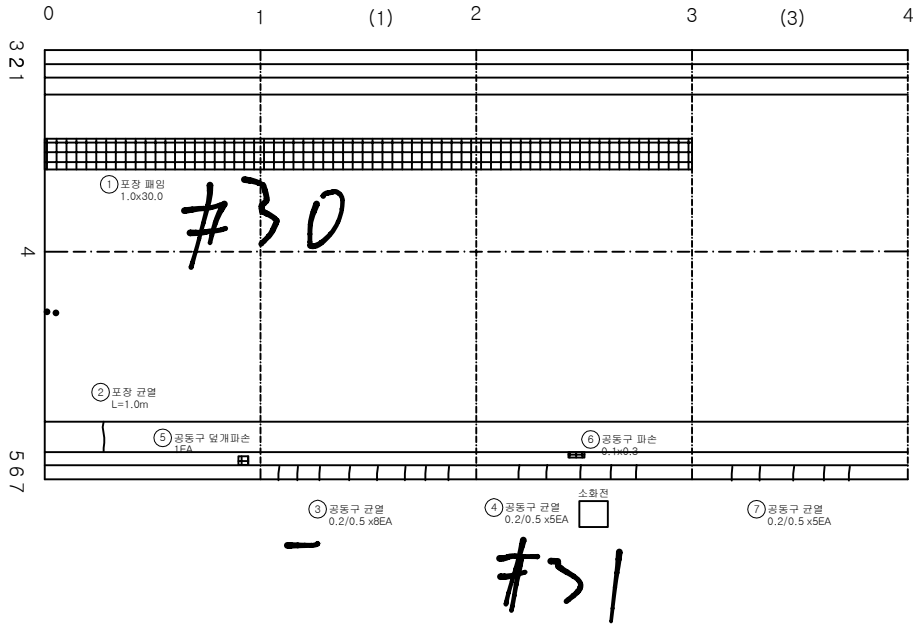
ID:불로터널(상주)-포장,공동구 Span No.5~8

| 번호 | 발생<br>년도 | 부재 | 손상내용 | 손상현황 | | | | | | | 비고 |
|---|---|---|---|---|---|---|---|---|---|---|---|
| 1 | 20상 | 포장 | 포장 패임 | | 1.0 | 30.0 | 30.00 | m <sup>2</sup> | 1 | 30.00 | |
| 2 | 20상 | 포장 | 포장 균열 | | 1.0 | | 1.00 | m | 1 | 1.00 | |
| 3 | 19하 | 공동구 | 공동구 균열 | 0.2 | 0.5 | | 0.50 | m | 8 | 4.00 | |
| 4 | 19하 | 공동구 | 공동구 균열 | 0.2 | 0.5 | | 0.50 | m | 5 | 2.50 | |
| 5 | 20상 | 공동구 | 공동구 덮개파손 | | | | 1.00 | EA | 1 | 1.00 | |
| 6 | 20상 | 공동구 | 공동구 파손 | | 0.1 | 0.3 | 0.03 | m <sup>2</sup> | 1 | 0.03 | |
| 7 | 20상 | 공동구 | 공동구 균열 | 0.2 | 0.5 | | 0.50 | m | 5 | 2.50 | |

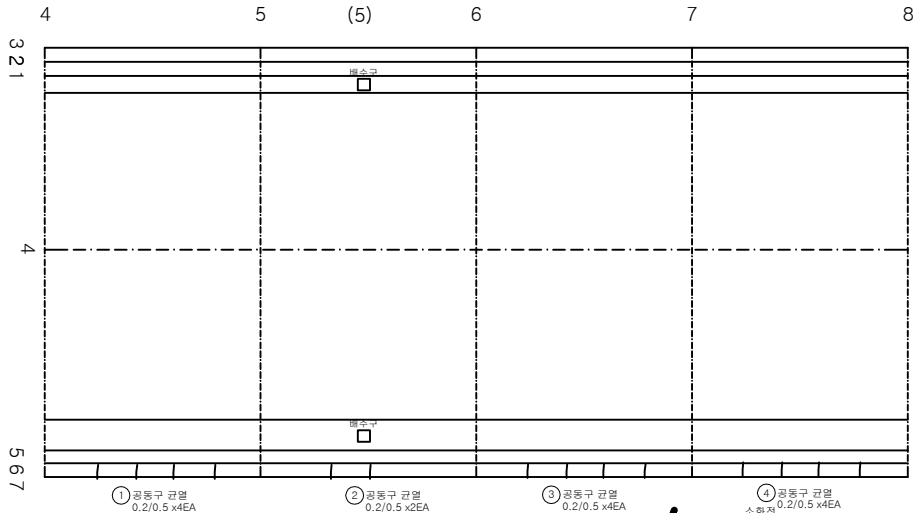
| 번호 | 발생<br>년도 | 부재 | 손상내용 | 손상현황 | | | | | | | 비고 |
|---|---|---|---|---|---|---|---|---|---|---|---|
| 1 | 20상 | 공동구 | 공동구 균열 | 0.2 | 0.5 | | 0.50 | m | 4 | 2.00 | |
| 2 | 20상 | 공동구 | 공동구 균열 | 0.2 | 0.5 | | 0.50 | m | 2 | 1.00 | |
| 3 | 20상 | 공동구 | 공동구 균열 | 0.2 | 0.5 | | 0.50 | m | 4 | 2.00 | |
| 4 | 20상 | 공동구 | 공동구 균열 | 0.2 | 0.5 | | 0.50 | m | 4 | 2.00 | |

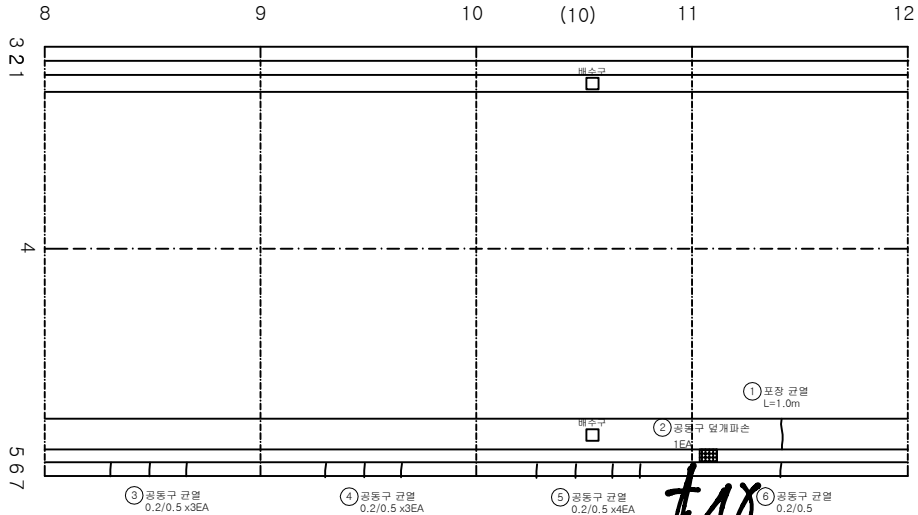
| 번호 | 발생<br>년도 | 부재 | 손상내용 | 손상현황 | | | | | | | 비고 |
|---|---|---|---|---|---|---|---|---|---|---|---|
| 1 | 20상 | 포장 | 포장 균열 | | 1.0 | | 1.00 | m | 1 | 1.00 | |
| 2 | 19하 | 공동구 | 공동구 덮개파손 | | | | 1.00 | EA | 1 | 1.00 | |
| 3 | 20상 | 공동구 | 공동구 균열 | 0.2 | 0.5 | | 0.50 | m | 3 | 1.50 | |
| 4 | 20상 | 공동구 | 공동구 균열 | 0.2 | 0.5 | | 0.50 | m | 3 | 1.50 | |
| 5 | 20상 | 공동구 | 공동구 균열 | 0.2 | 0.5 | | 0.50 | m | 4 | 2.00 | |
| 6 | 20상 | 공동구 | 공동구 균열 | 0.2 | 0.5 | | 0.50 | m | 1 | 0.50 | |

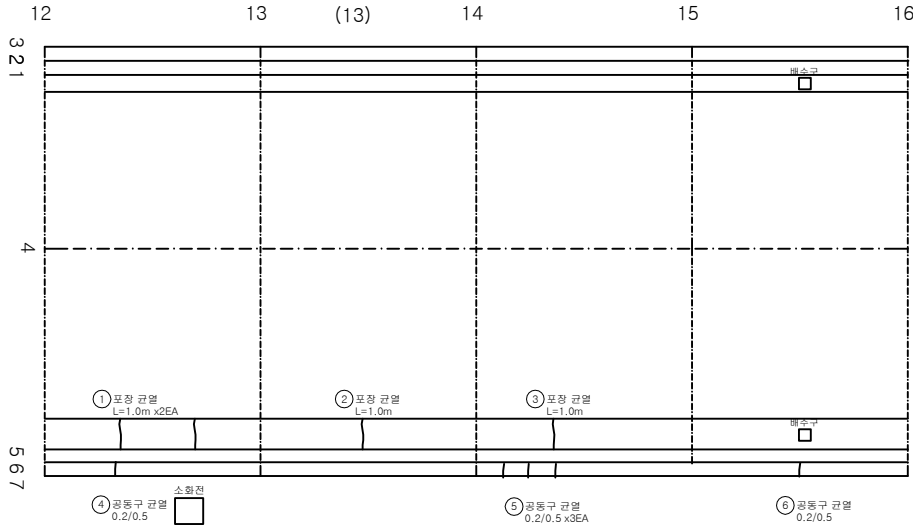
| 번호 | 발생<br>년도 | 부재 | 손상내용 | 손상현황 | | | | | | | 비고 |
|---|---|---|---|---|---|---|---|---|---|---|---|
| 1 | 20상 | 포장 | 포장 균열 | | 1.0 | | 1.00 | m | 1 | 1.00 | |
| 2 | 20상 | 포장 | 포장 균열 | | 1.0 | | 1.00 | m | 1 | 1.00 | |
| 3 | 20상 | 포장 | 포장 균열 | | 1.0 | | 1.00 | m | 1 | 1.00 | |
| 4 | 20상 | 공동구 | 공동구 균열 | 0.2 | 0.5 | | 0.50 | m | 1 | 0.50 | |
| 5 | 20상 | 공동구 | 공동구 균열 | 0.2 | 0.5 | | 0.50 | m | 3 | 1.50 | |
| 6 | 20상 | 공동구 | 공동구 균열 | 0.2 | 0.5 | | 0.50 | m | 1 | 0.50 | |

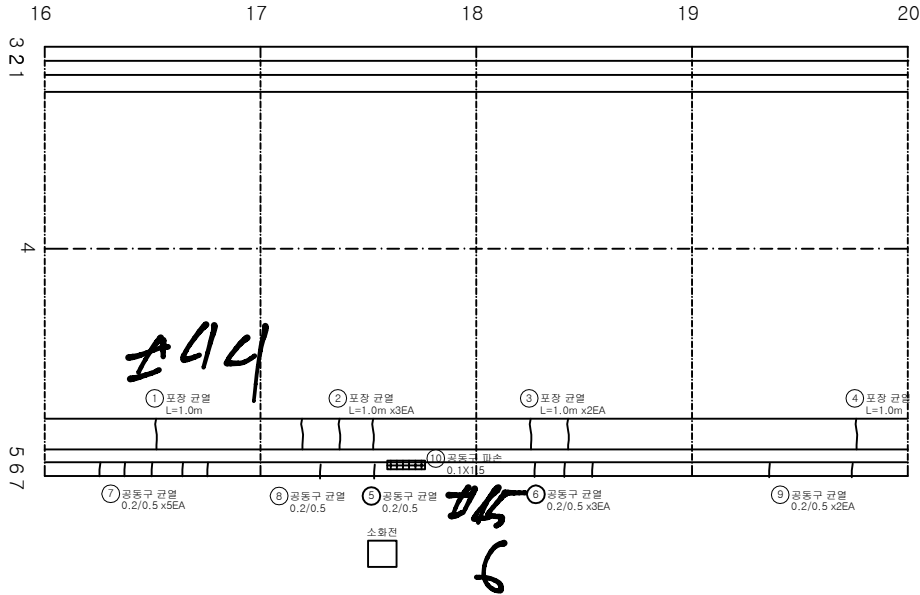
| 번호 | 발생년도 | 부재 | 손상내용 | 손상현황 | | | | | | | 비고 |
|---|---|---|---|---|---|---|---|---|---|---|---|
| 1 | 20상 | 포장 | 포장 균열 | | 1.0 | | 1.00 | m | 1 | 1.00 | |
| 2 | 20상 | 포장 | 포장 균열 | | 1.0 | | 1.00 | m | 3 | 3.00 | |
| 3 | 20상 | 포장 | 포장 균열 | | 1.0 | | 1.00 | m | 2 | 2.00 | |
| 4 | 20상 | 포장 | 포장 균열 | | 1.0 | | 1.00 | m | 1 | 1.00 | |
| 5 | 19하 | 공동구 | 공동구 균열 | 0.2 | 0.5 | | 0.50 | m | 1 | 0.50 | |
| 6 | 19하 | 공동구 | 공동구 균열 | 0.2 | 0.5 | | 0.50 | m | 3 | 1.50 | |
| 7 | 20상 | 공동구 | 공동구 균열 | 0.2 | 0.5 | | 0.50 | m | 5 | 2.50 | |
| 8 | 20상 | 공동구 | 공동구 균열 | 0.2 | 0.5 | | 0.50 | m | 1 | 0.50 | |
| 9 | 20상 | 공동구 | 공동구 균열 | 0.2 | 0.5 | | 0.50 | m | 2 | 1.00 | |

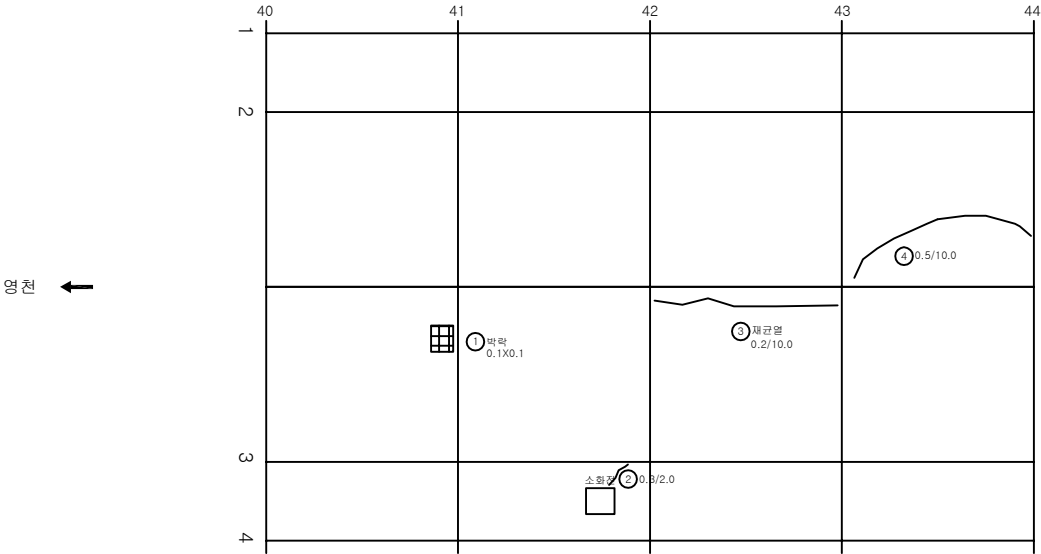
| 번호 | 발생<br>년도 | 부재 | 손상내용 | 손상현황 | | | | | | | 비고 |
|---|---|---|---|---|---|---|---|---|---|---|---|
| 2 | 19하 | 측벽부 | 균열(Cw=0.3mm이상) | 0.3 | 2.0 | | 2.00 | m | 1 | 2.00 | |
| 3 | 21하 | 천단부 | 재균열(Cw=0.3mm미만) | 0.2 | 10.0 | | 10.00 | m | 1 | 10.00 | |
| 4 | 21하 | 천단부 | 균열(Cw=0.5mm이상) | 0.5 | 10.0 | | 10.00 | m | 1 | 10.00 | |

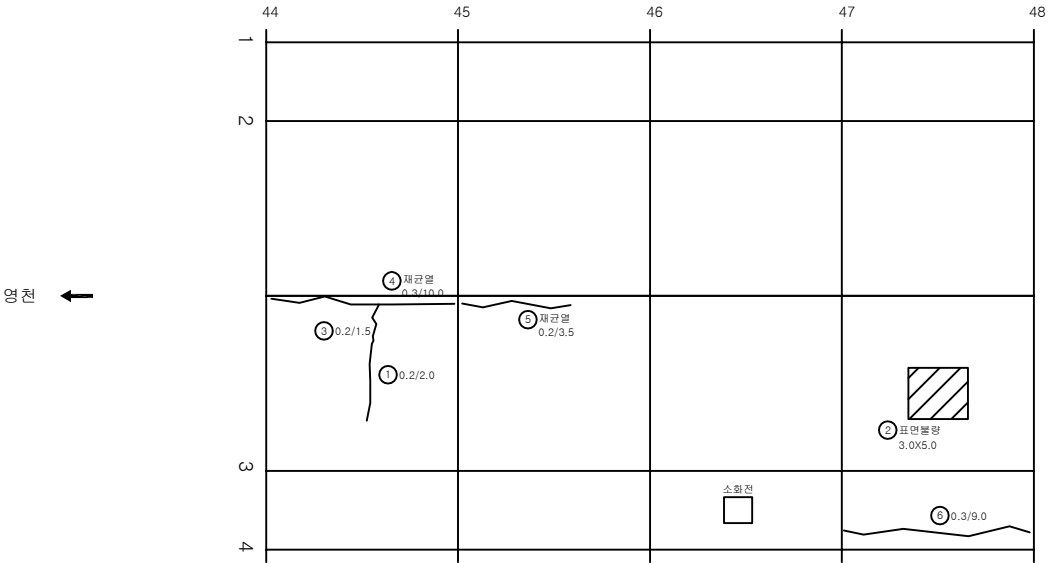
| 번호 | 발생<br>년도 | 부재 | 손상내용 | 손상현황 | | | | | | | 비고 |
|---|---|---|---|---|---|---|---|---|---|---|---|
| 1 | 19하 | 천단부 | 균열(Cw=0.3mm미만) | 0.2 | 2.0 | | 2.00 | m | 1 | 2.00 | |
| 3 | 21하 | 천단부 | 균열(Cw=0.3mm미만) | 0.2 | 1.5 | | 1.50 | m | 1 | 1.50 | |
| 4 | 21하 | 천단부 | 균열(Cw=0.3mm이상) | 0.3 | 10.0 | | 10.00 | m | 1 | 10.00 | |
| 5 | 21하 | 천단부 | 균열(Cw=0.3mm미만) | 0.2 | 3.5 | | 3.50 | m | 1 | 3.50 | |
| 6 | 23하 | 측벽부 | 균열(Cw=0.3mm이상) | 0.3 | 9.0 | | 9.00 | m | 1 | 9.00 | |

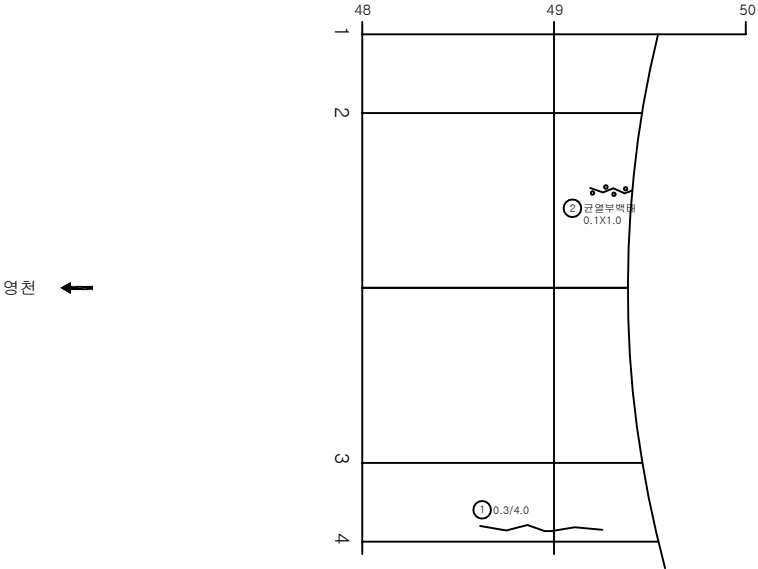
| 번호 | 발생<br>년도 | 부재 | 손상내용 | 손상현황 | | | | | | | 비고 |
|---|---|---|---|---|---|---|---|---|---|---|---|
| 1 | 21하 | 측벽부 | 균열(Cw=0.3mm이상) | 0.3 | 4.0 | | 4.00 | m | 1 | 4.00 | |
| 2 | 21하 | 천단부 | 균열부백태 | | 0.1 | 1.0 | 0.10 | m <sup>2</sup> | 1 | 0.10 | |
