상주영천고속도로 2024~2025년 시설물 안전점검 용역  
(2024년 하반기 정기안전점검)

외 관 조 사 망 도  
불로터널(영천방향)

2024.11

(주)명성엔지니어링

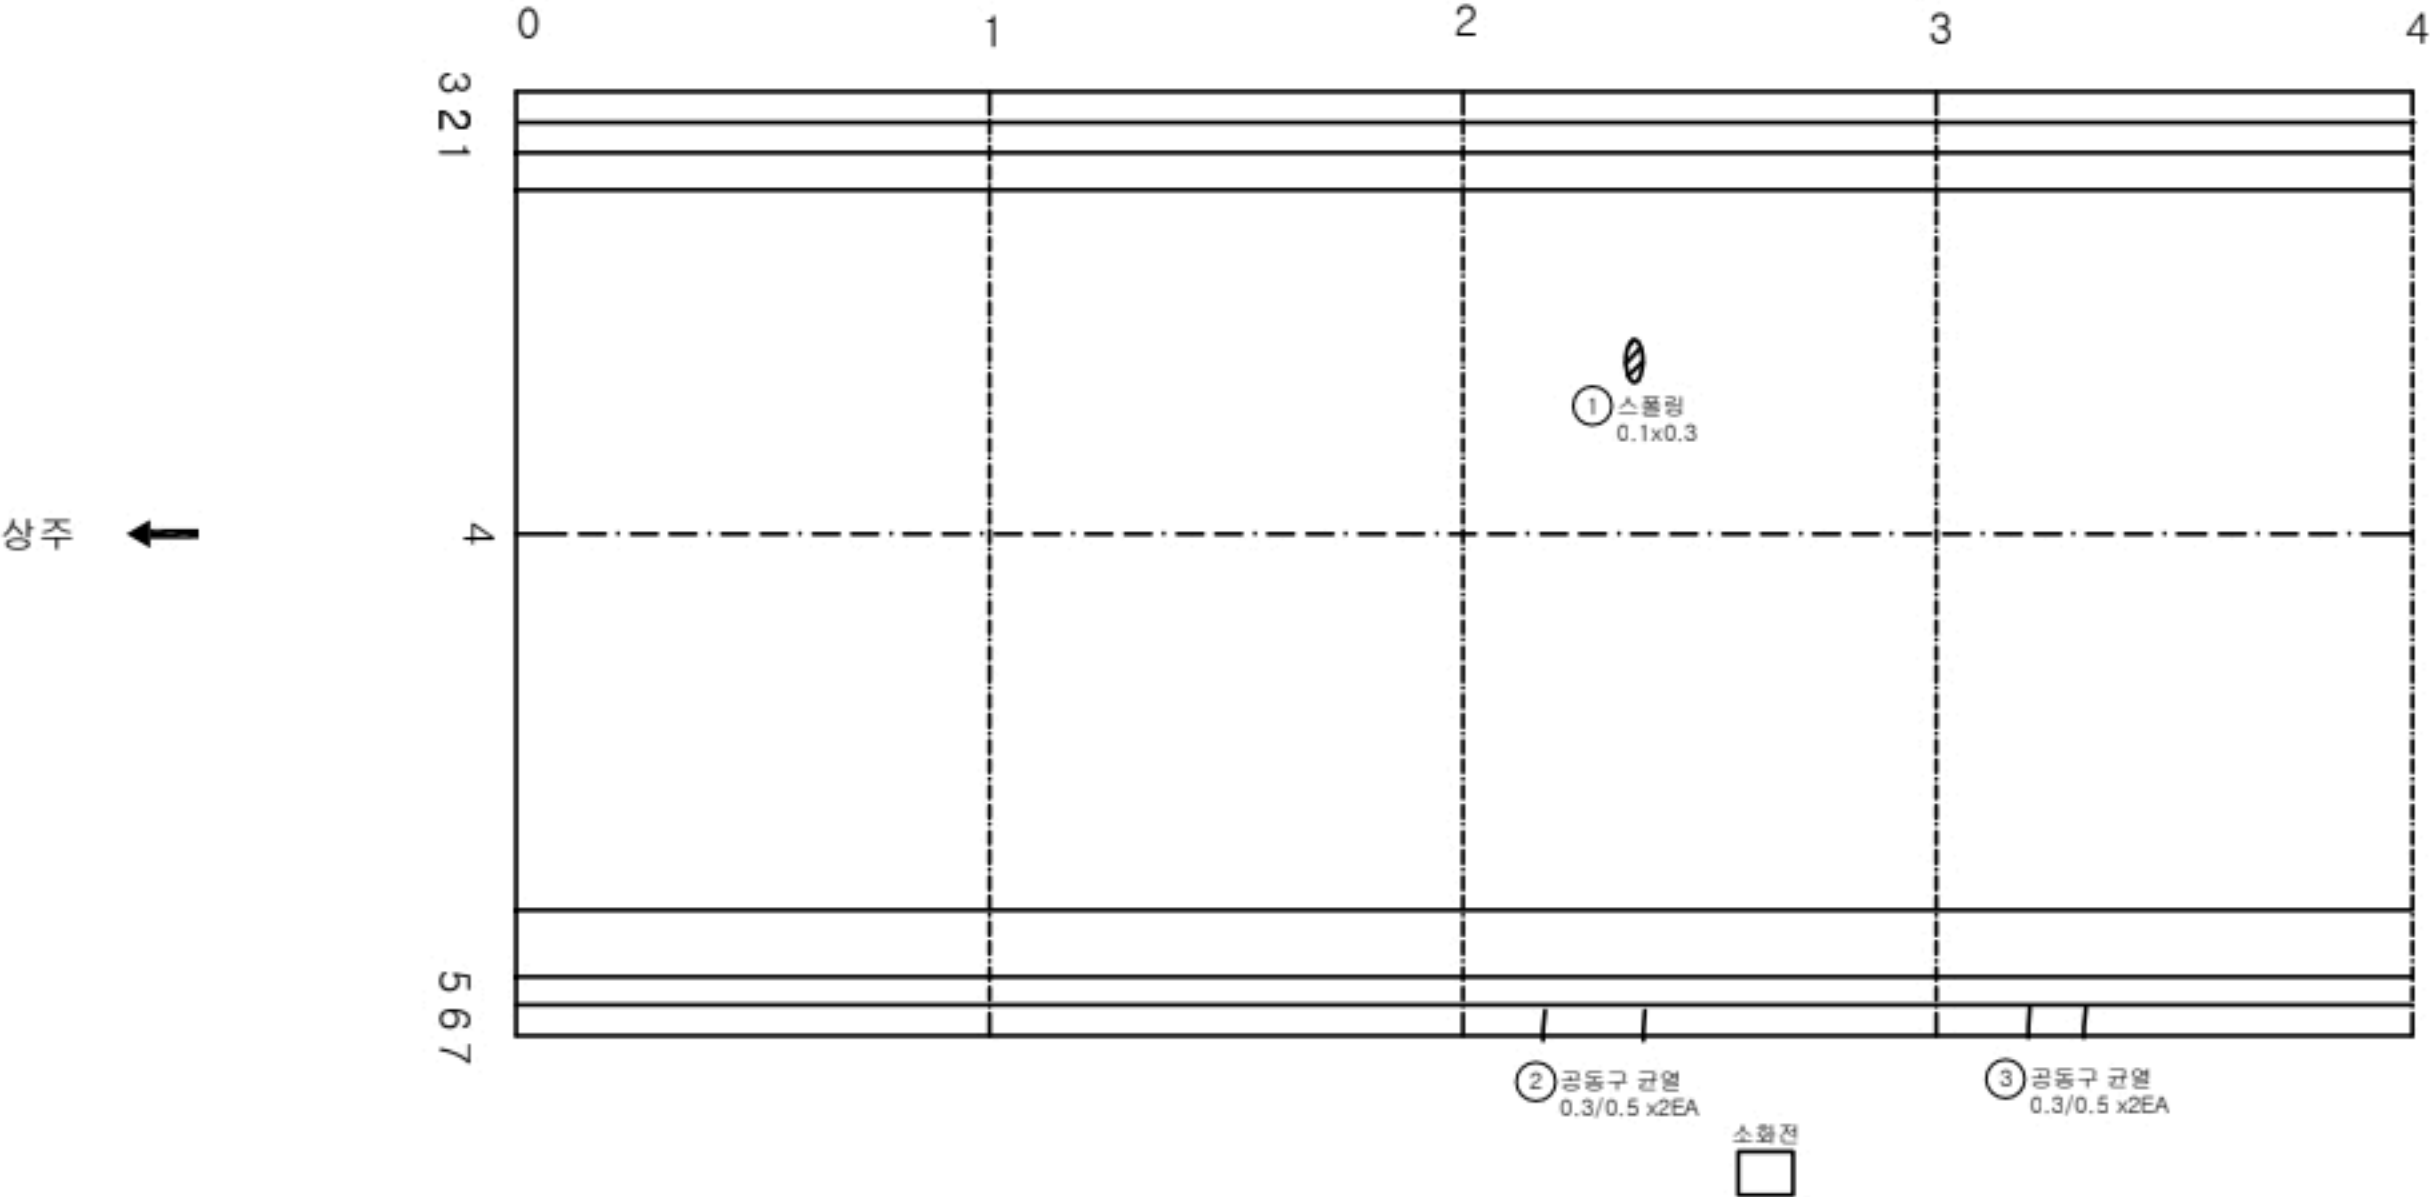
ID:불로터널(영천)-포장,공동구 Span No.1~4

| 번호 | 발생<br>년도 | 부재 | 손상내용 | 손상현황 | | | | | | | 비 고 |
|---|---|---|---|---|---|---|---|---|---|---|---|
| 1 | 19하 | 포장 | 스폴링 | | 0.1 | 0.3 | 0.03 | m² | 1 | 0.03 | |
| 2 | 20상 | 공동구 | 공동구 관열 | 0.3 | 0.5 | | 0.50 | m | 2 | 1.00 | |
| 3 | 20상 | 공동구 | 공동구 관열 | 0.3 | 0.5 | | 0.50 | m | 2 | 1.00 | |

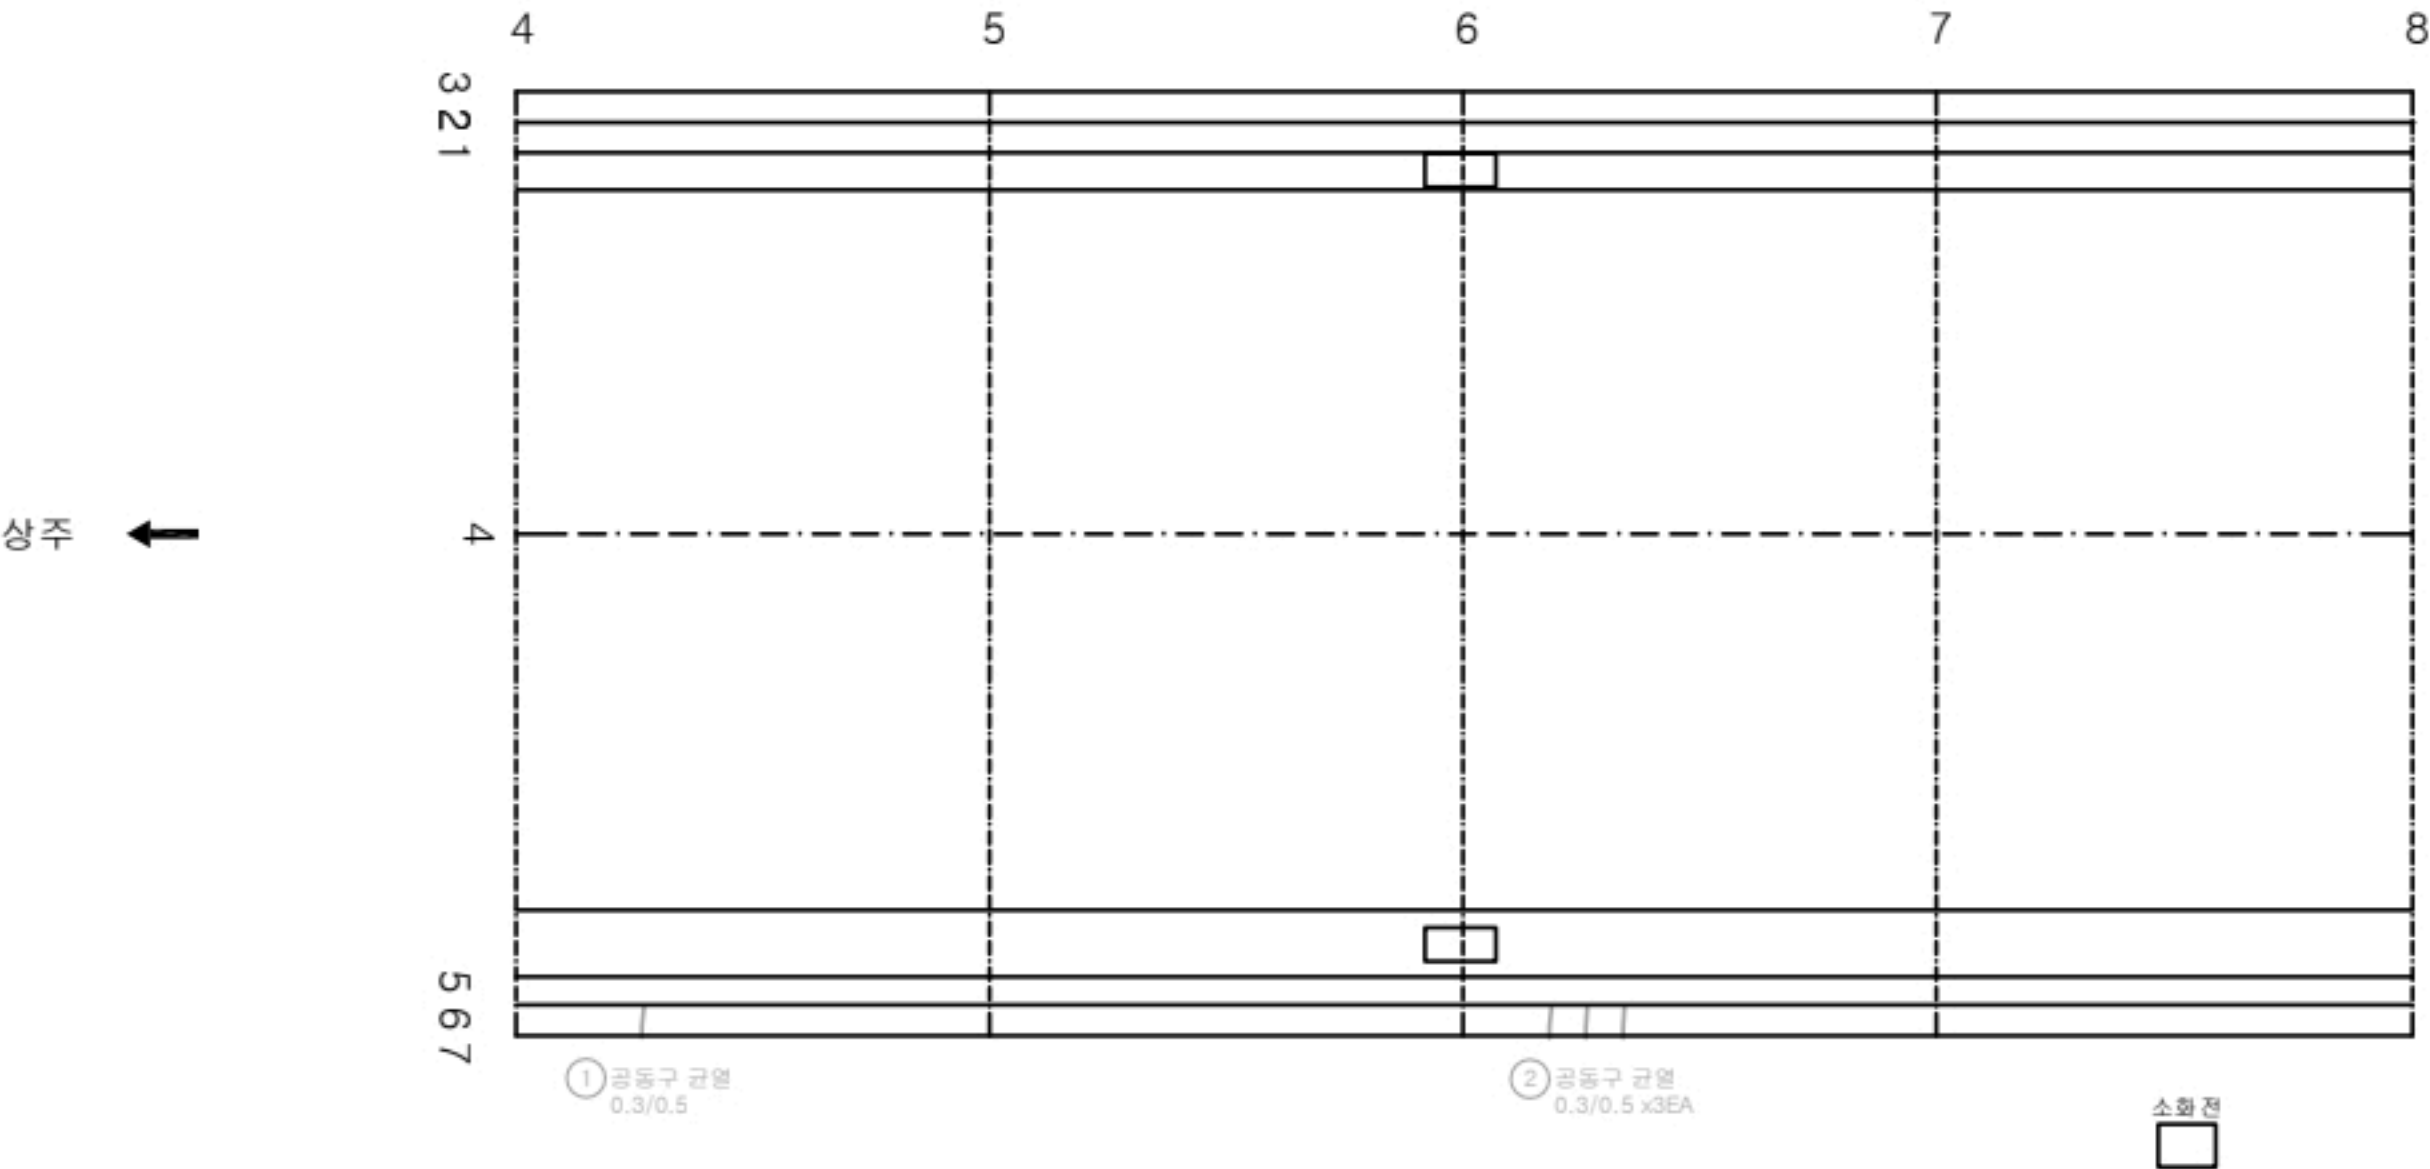
| 번호 | 발생<br>년도 | 부재 | 손상내용 | 손상현황 | | | | | | | 비고 |
|---|---|---|---|---|---|---|---|---|---|---|---|
| 1 | 20상 | 공동구 | 공동구 균열 | 0.3 | 0.5 | | 0.50 | m | 1 | 0.50 | 23'하 보수 |
| 2 | 20상 | 공동구 | 공동구 균열 | 0.3 | 0.5 | | 0.50 | m | 3 | 1.50 | 23'하 보수 |

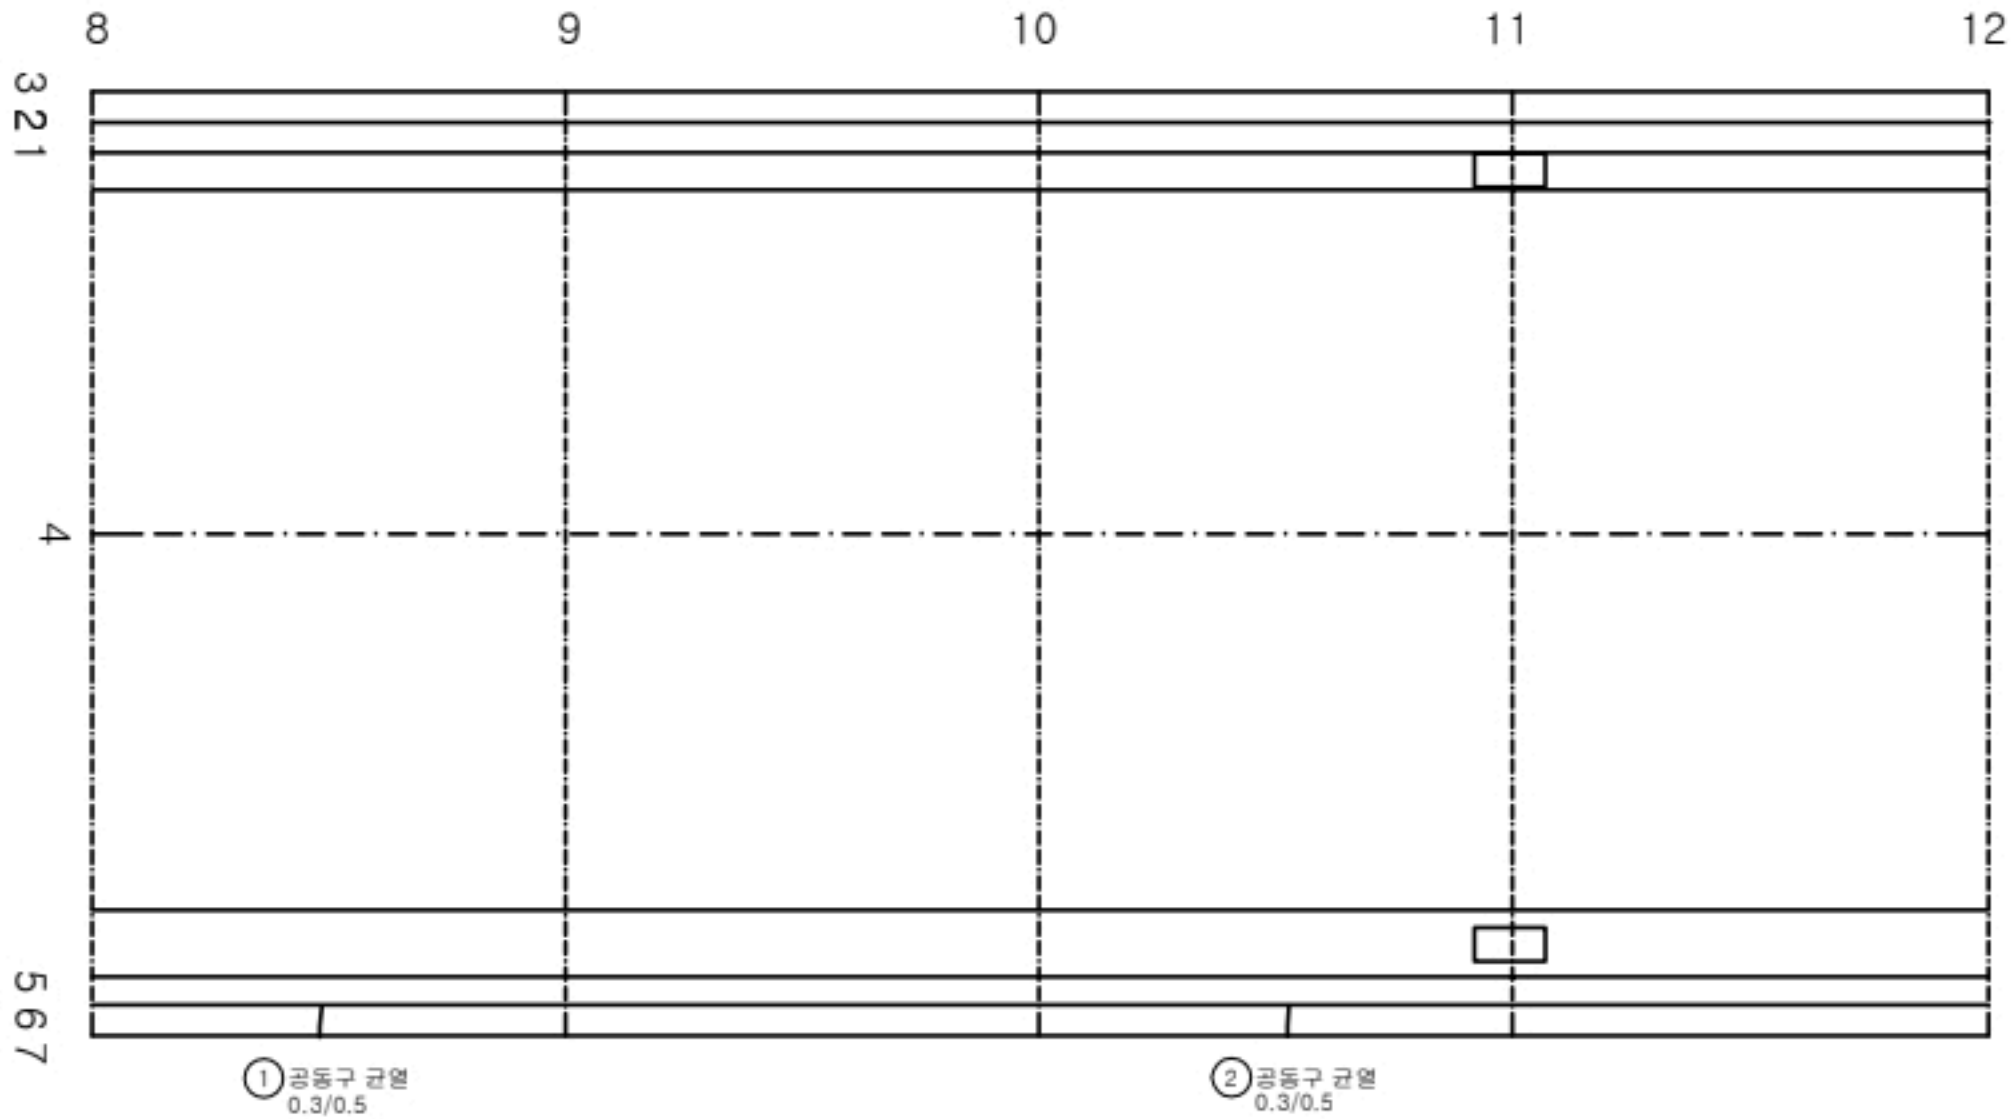
| 번호 | 발생<br>년도 | 부재 | 손상내용 | 손상현황 | | | | | | | 비고 |
|---|---|---|---|---|---|---|---|---|---|---|---|
| 1 | 20상 | 공동구 | 공동구 균열 | 0.3 | 0.5 | | 0.50 | m | 1 | 0.50 | |
| 2 | 20상 | 공동구 | 공동구 균열 | 0.3 | 0.5 | | 0.50 | m | 1 | 0.50 | |

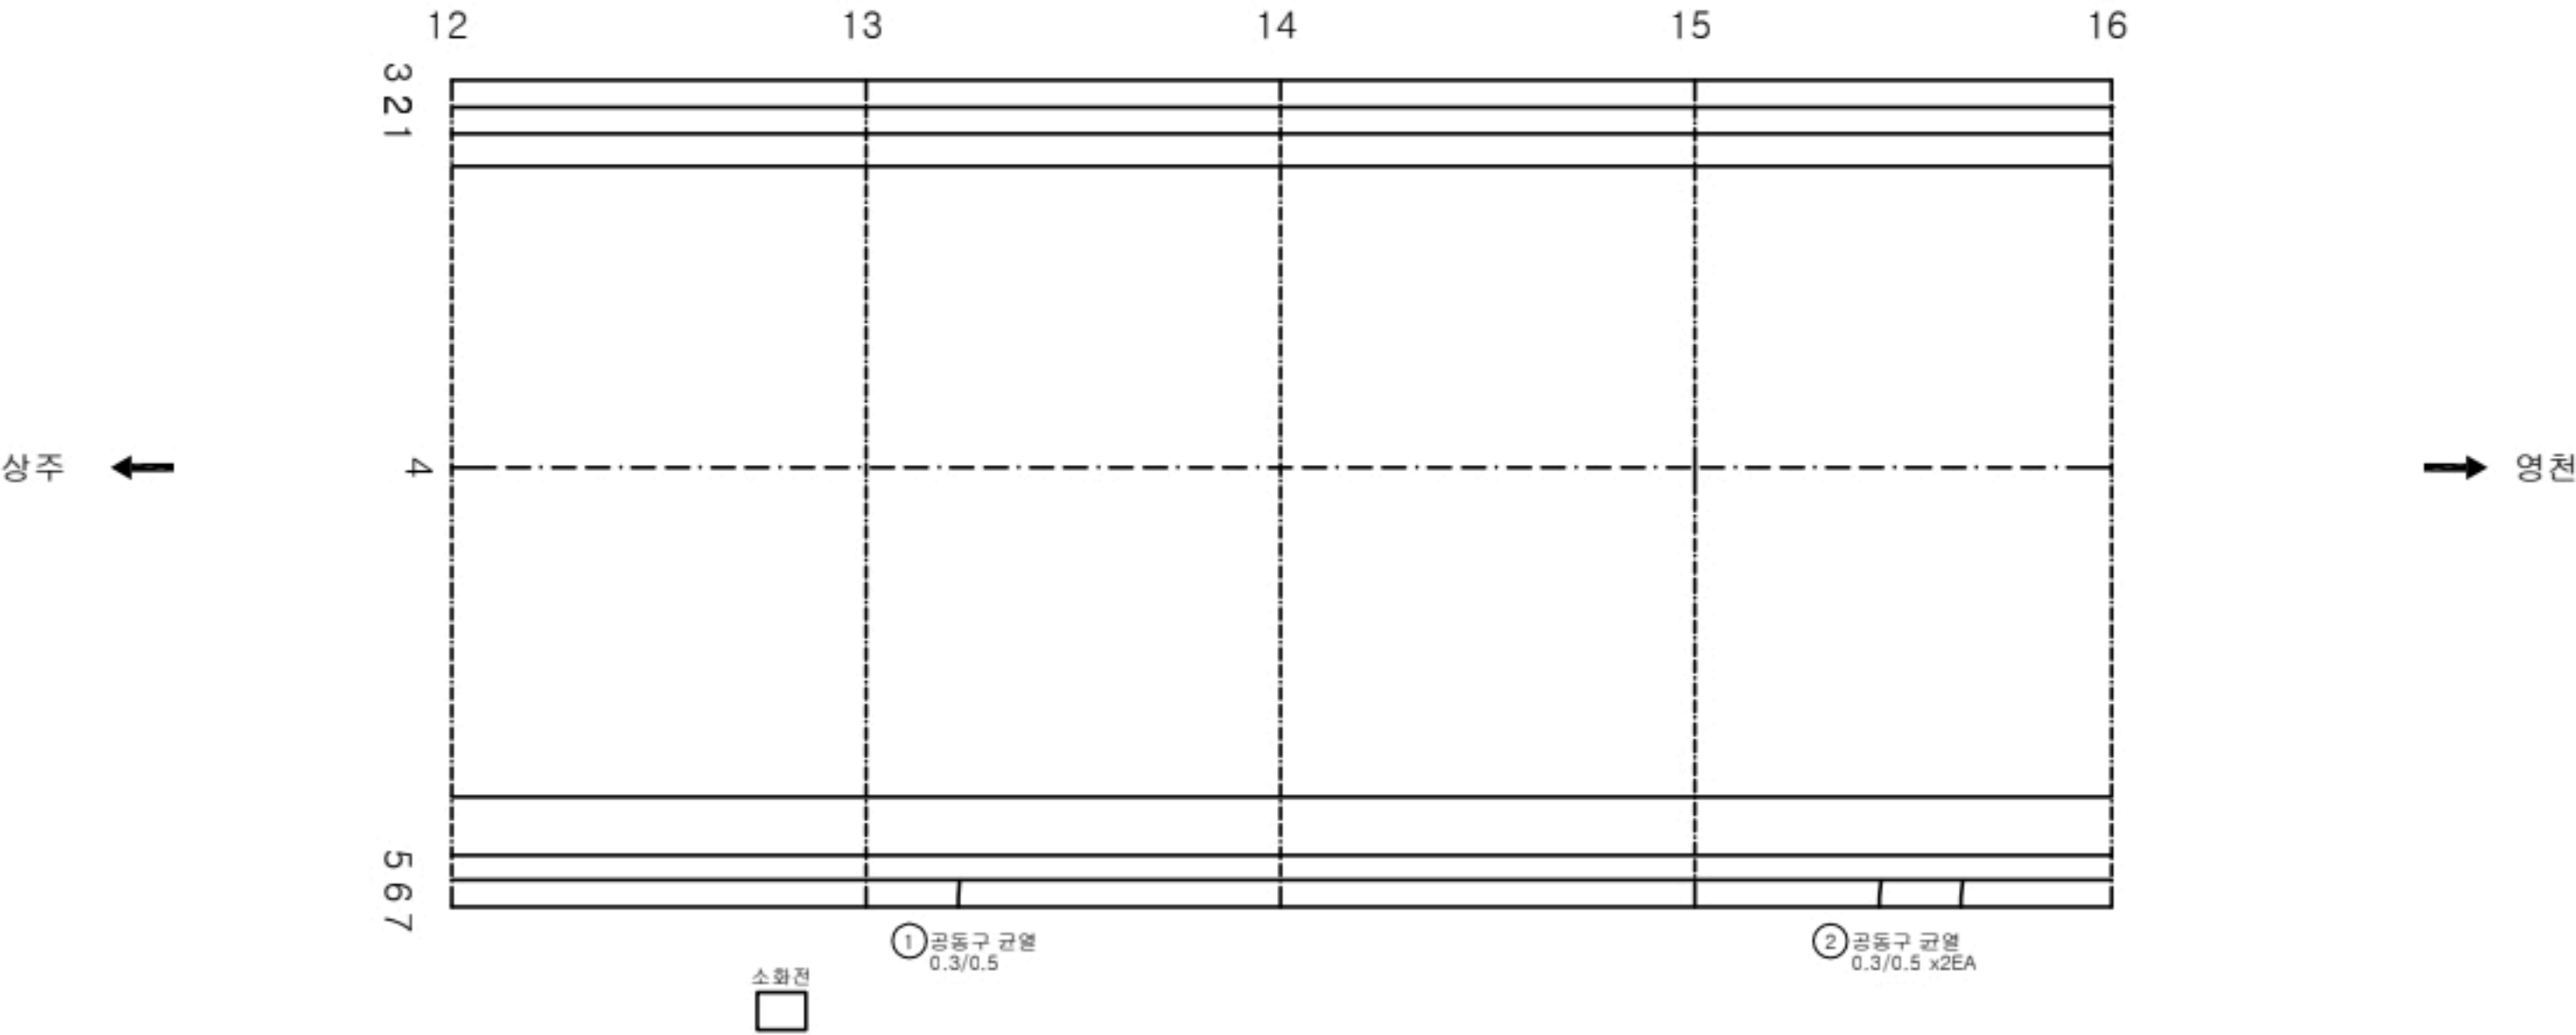
| 번호 | 발생<br>년도 | 부재 | 손상내용 | 손상현황 | | | | | | | 비고 |
|---|---|---|---|---|---|---|---|---|---|---|---|
| 1 | 20상 | 공동구 | 공동구 균열 | 0.3 | 0.5 | | 0.50 | m | 1 | 0.50 | |
| 2 | 20상 | 공동구 | 공동구 균열 | 0.3 | 0.5 | | 0.50 | m | 2 | 1.00 | |

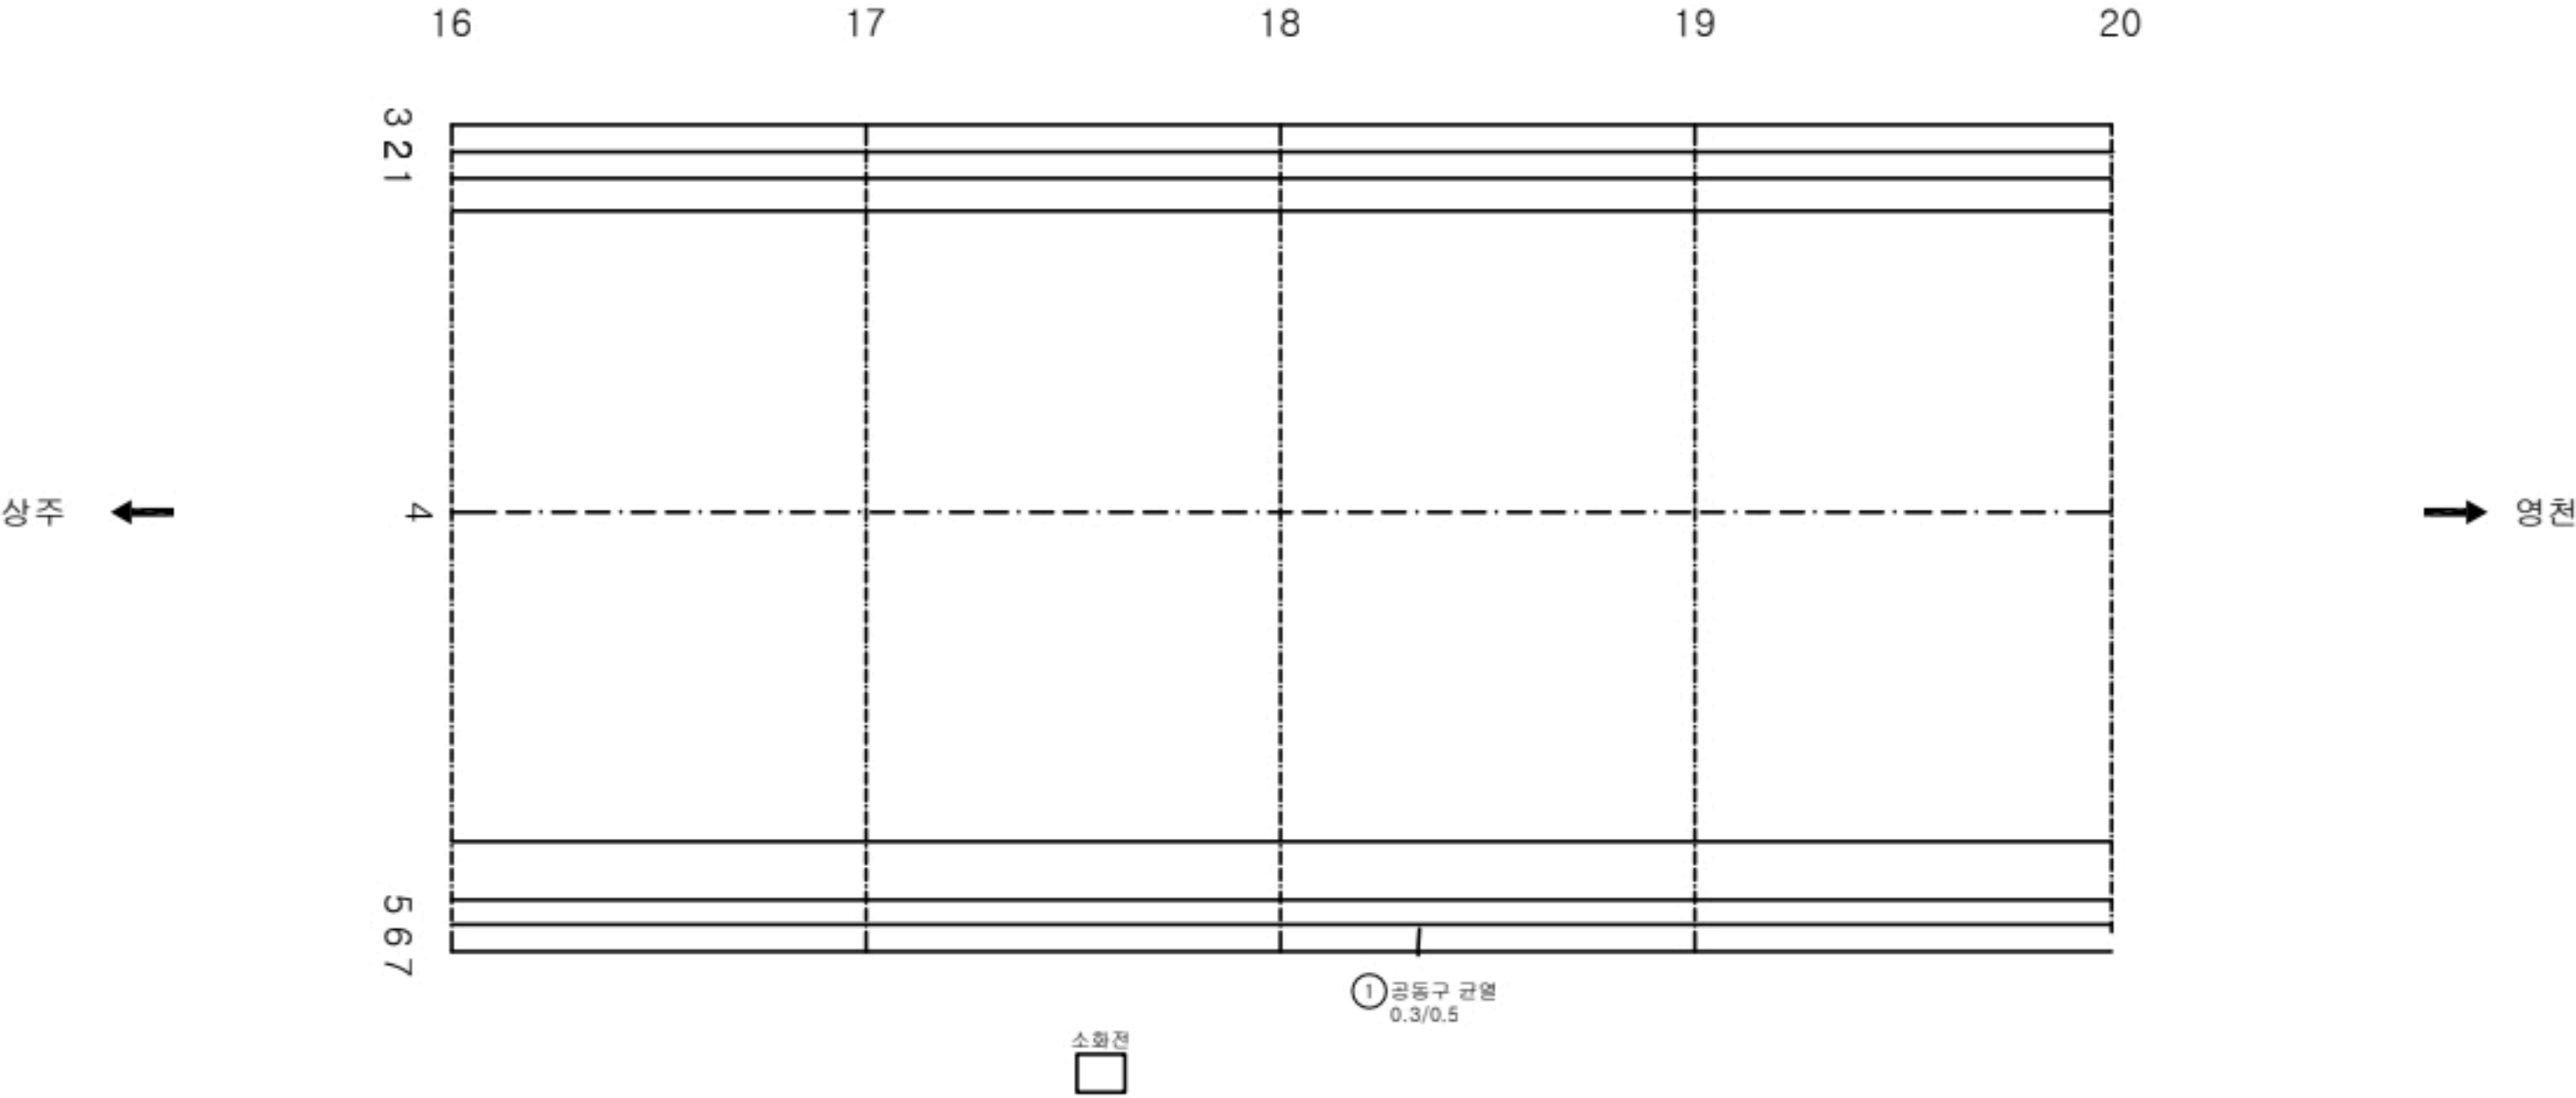
| 번호 | 발생<br>년도 | 부재 | 손상내용 | 손상현황 | | | | | | | 비고 |
|---|---|---|---|---|---|---|---|---|---|---|---|
| 1 | 20상 | 공동구 | 공동구 균열 | 0.3 | 0.5 | | 0.50 | m | 1 | 0.50 | |

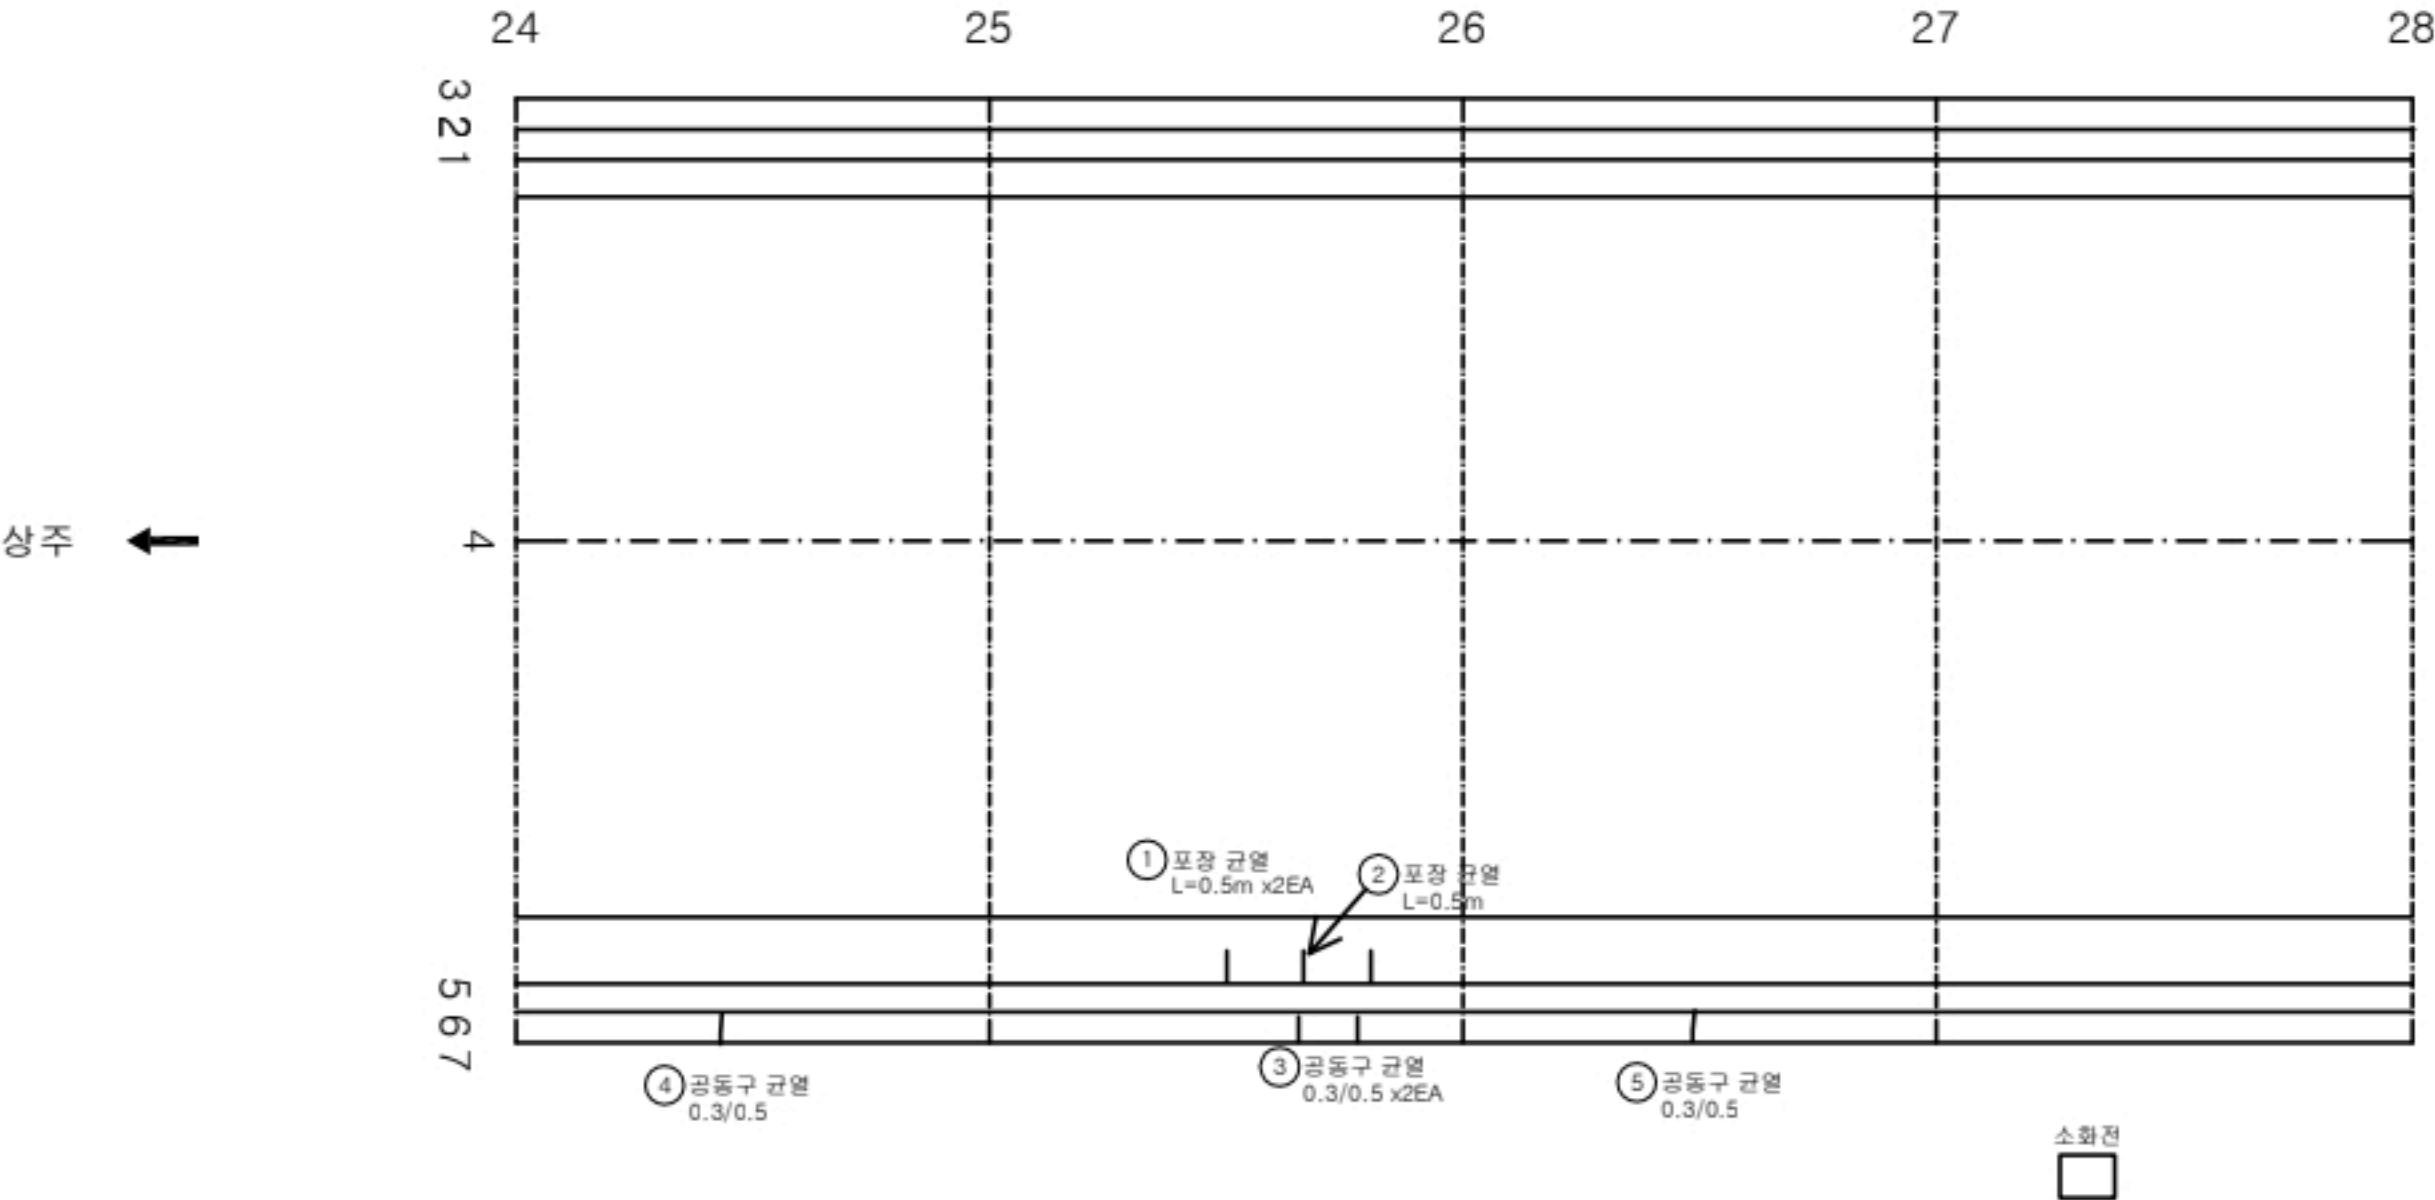
| 번호 | 발생<br>년도 | 부재 | 손상내용 | 손상현황 | | | | | | | 비 고 |
|---|---|---|---|---|---|---|---|---|---|---|---|
| 1 | 19하 | 포장 | 포장 균열 | | 0.5 | | 0.50 | m | 2 | 1.00 | |
| 2 | 19하 | 포장 | 포장 균열 | | 0.5 | | 0.50 | m | 1 | 0.50 | |
| 3 | 19하 | 공동구 | 공동구 균열 | 0.3 | 0.5 | | 0.50 | m | 2 | 1.00 | |
| 4 | 20상 | 공동구 | 공동구 균열 | 0.3 | 0.5 | | 0.50 | m | 1 | 0.50 | |
| 5 | 20상 | 공동구 | 공동구 균열 | 0.3 | 0.5 | | 0.50 | m | 1 | 0.50 | |

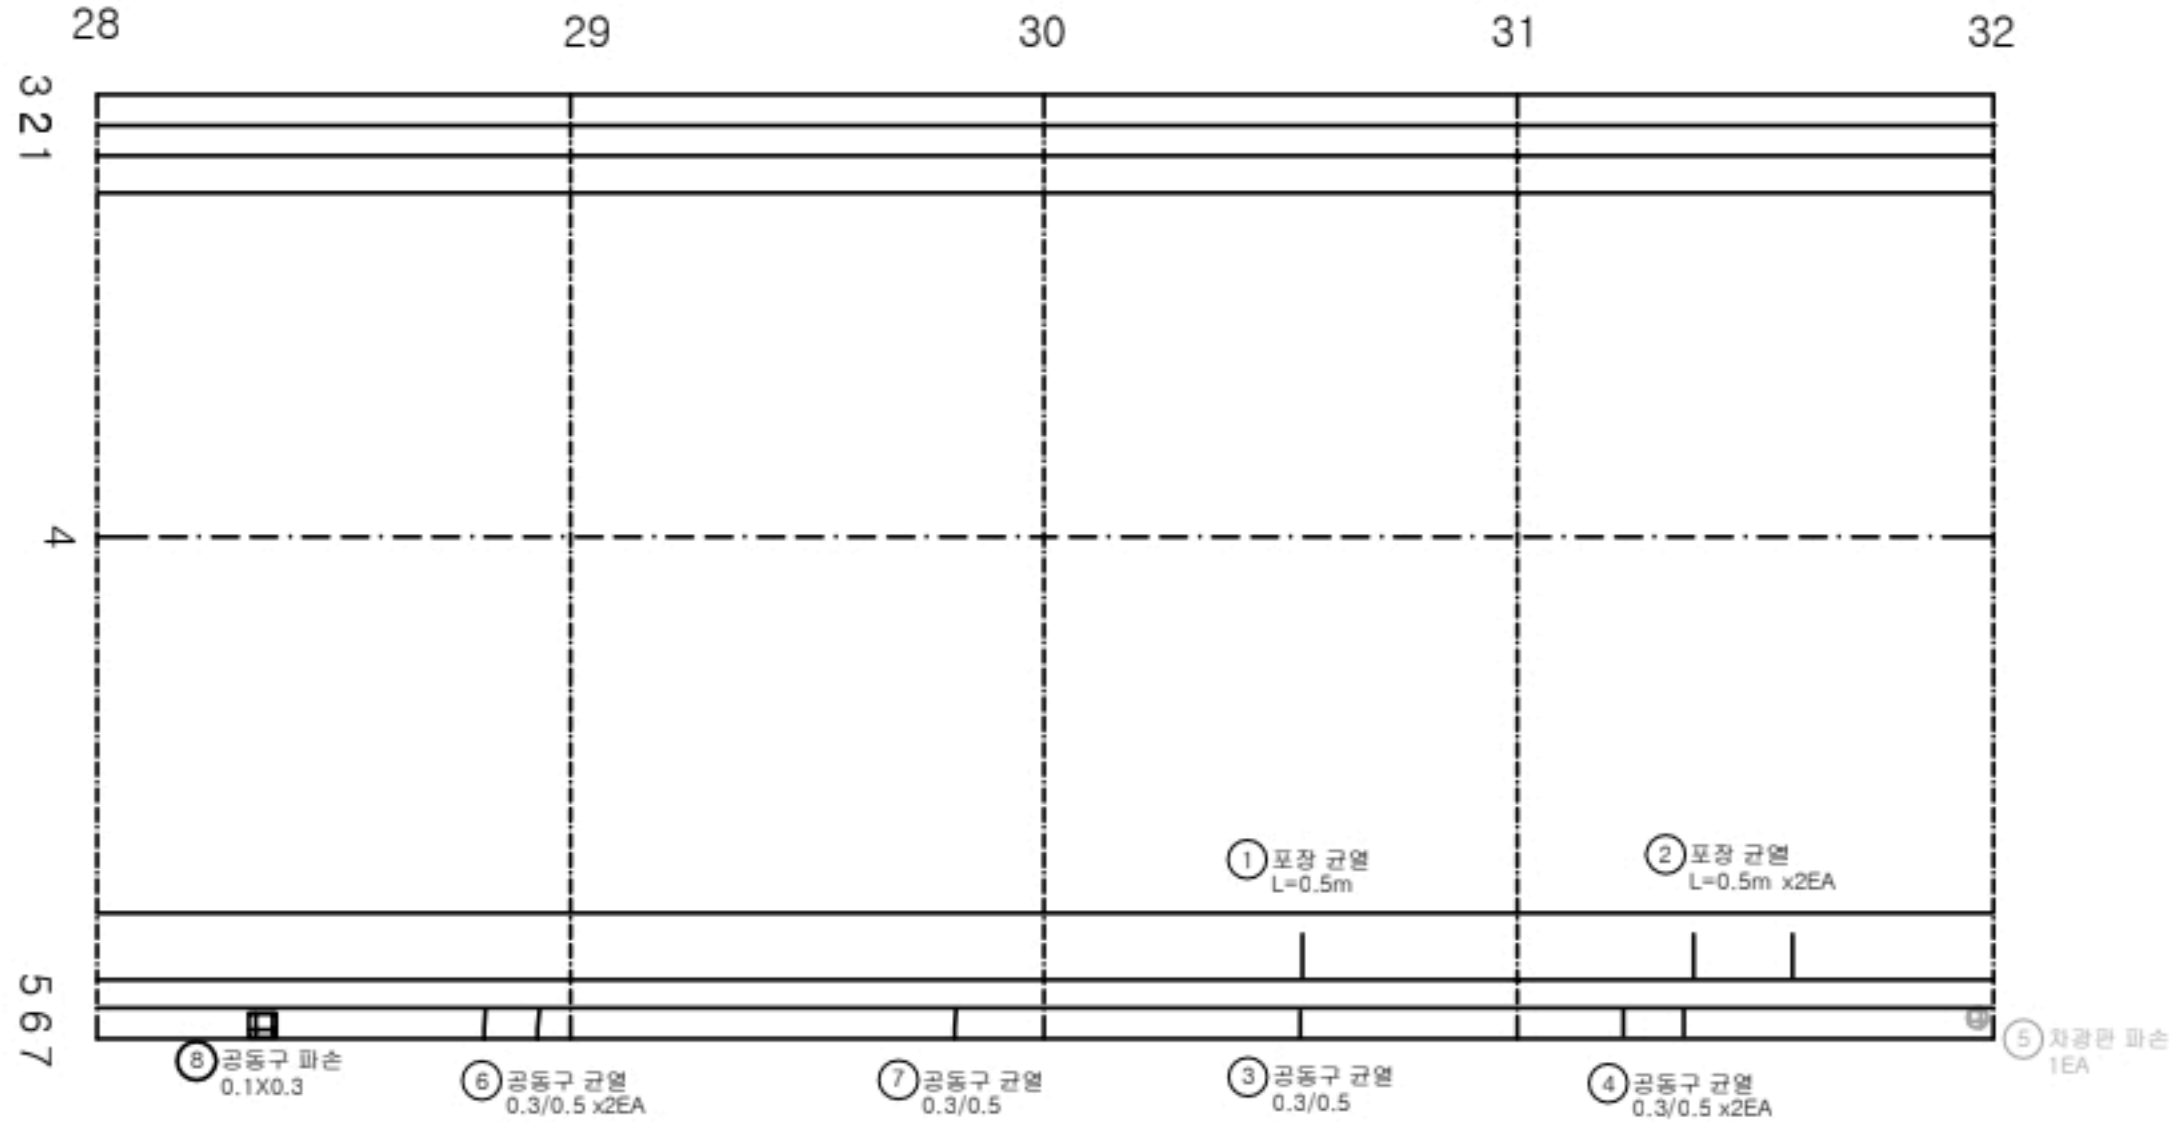
| 번호 | 발생<br>년도 | 부재 | 손상내용 | 손상현황 | | | | | | | 비 고 |
|---|---|---|---|---|---|---|---|---|---|---|---|
| 1 | 19하 | 포장 | 포장 균열 | | 0.5 | | 0.50 | m | 1 | 0.50 | |
| 2 | 19하 | 포장 | 포장 균열 | | 0.5 | | 0.50 | m | 2 | 1.00 | |
| 3 | 19하 | 공동구 | 공동구 균열 | 0.3 | 0.5 | | 0.50 | m | 1 | 0.50 | |
| 4 | 19하 | 공동구 | 공동구 균열 | 0.3 | 0.5 | | 0.50 | m | 2 | 1.00 | |
| 6 | 20상 | 공동구 | 공동구 균열 | 0.3 | 0.5 | | 0.50 | m | 2 | 1.00 | |
| 7 | 20상 | 공동구 | 공동구 균열 | 0.3 | 0.5 | | 0.50 | m | 1 | 0.50 | |

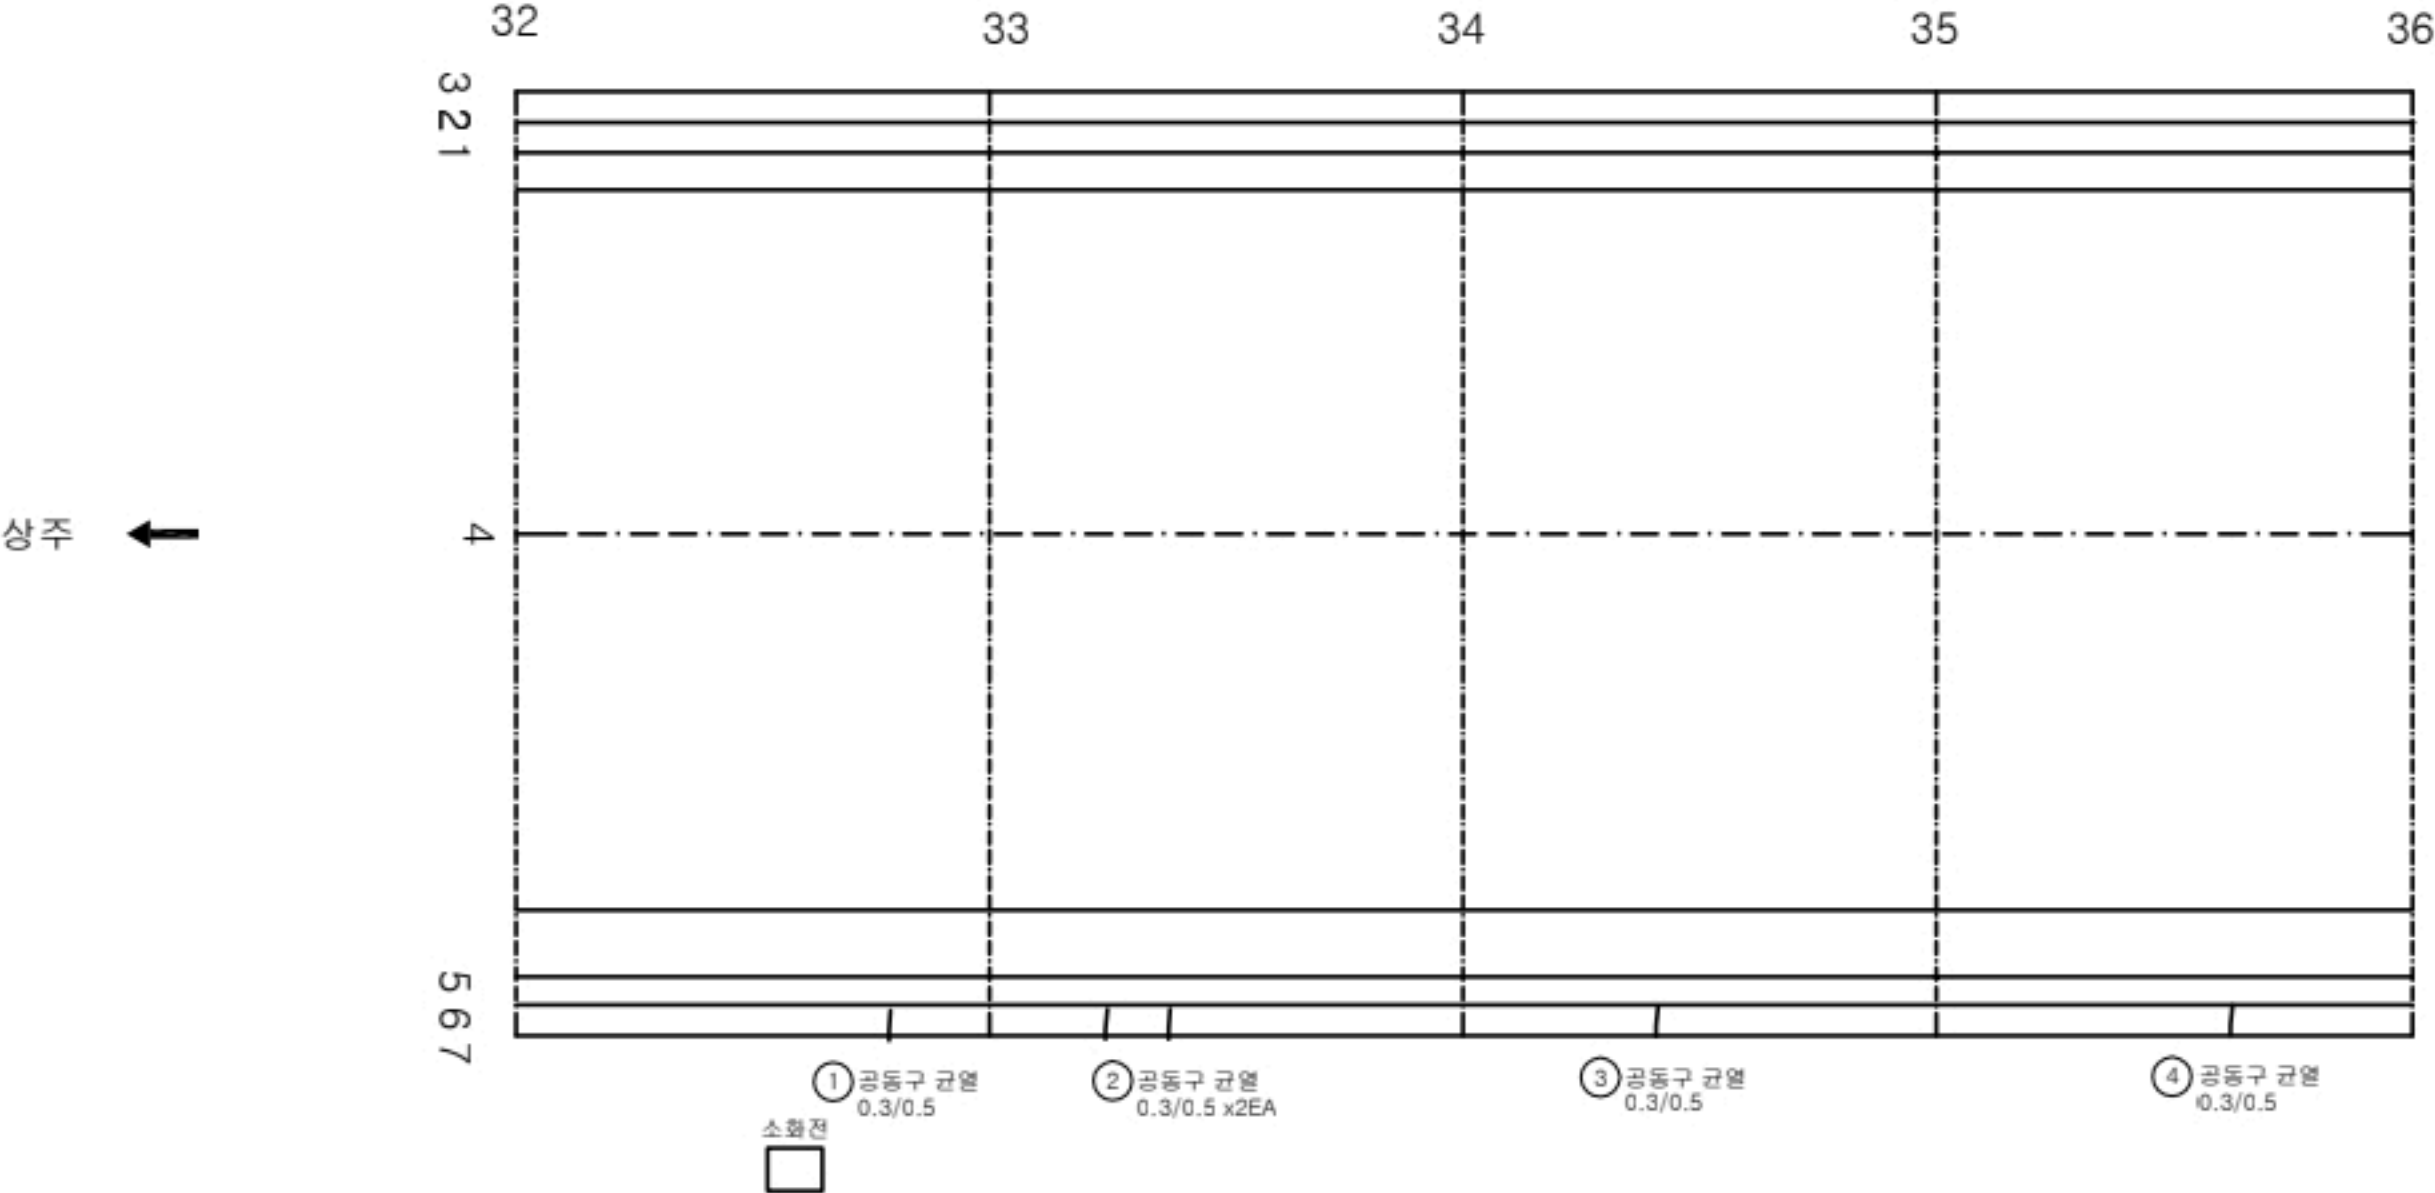
| 번호 | 발생<br>년도 | 부재 | 손상내용 | 손상현황 | | | | | | | 비고 |
|---|---|---|---|---|---|---|---|---|---|---|---|
| 1 | 20상 | 공동구 | 공동구 균열 | 0.3 | 0.5 | | 0.50 | m | 1 | 0.50 | |
| 2 | 20상 | 공동구 | 공동구 균열 | 0.3 | 0.5 | | 0.50 | m | 2 | 1.00 | |
| 3 | 20상 | 공동구 | 공동구 균열 | 0.3 | 0.5 | | 0.50 | m | 1 | 0.50 | |
| 4 | 20상 | 공동구 | 공동구 균열 | 0.3 | 0.5 | | 0.50 | m | 1 | 0.50 | |
