상주영천고속도로 2024~2025년 시설물 안전점검 용역  
(2024년 하반기 정기안전점검)

외 관 조 사 망 도  
불로터널(영천방향)

2024.11

(주)명성엔지니어링

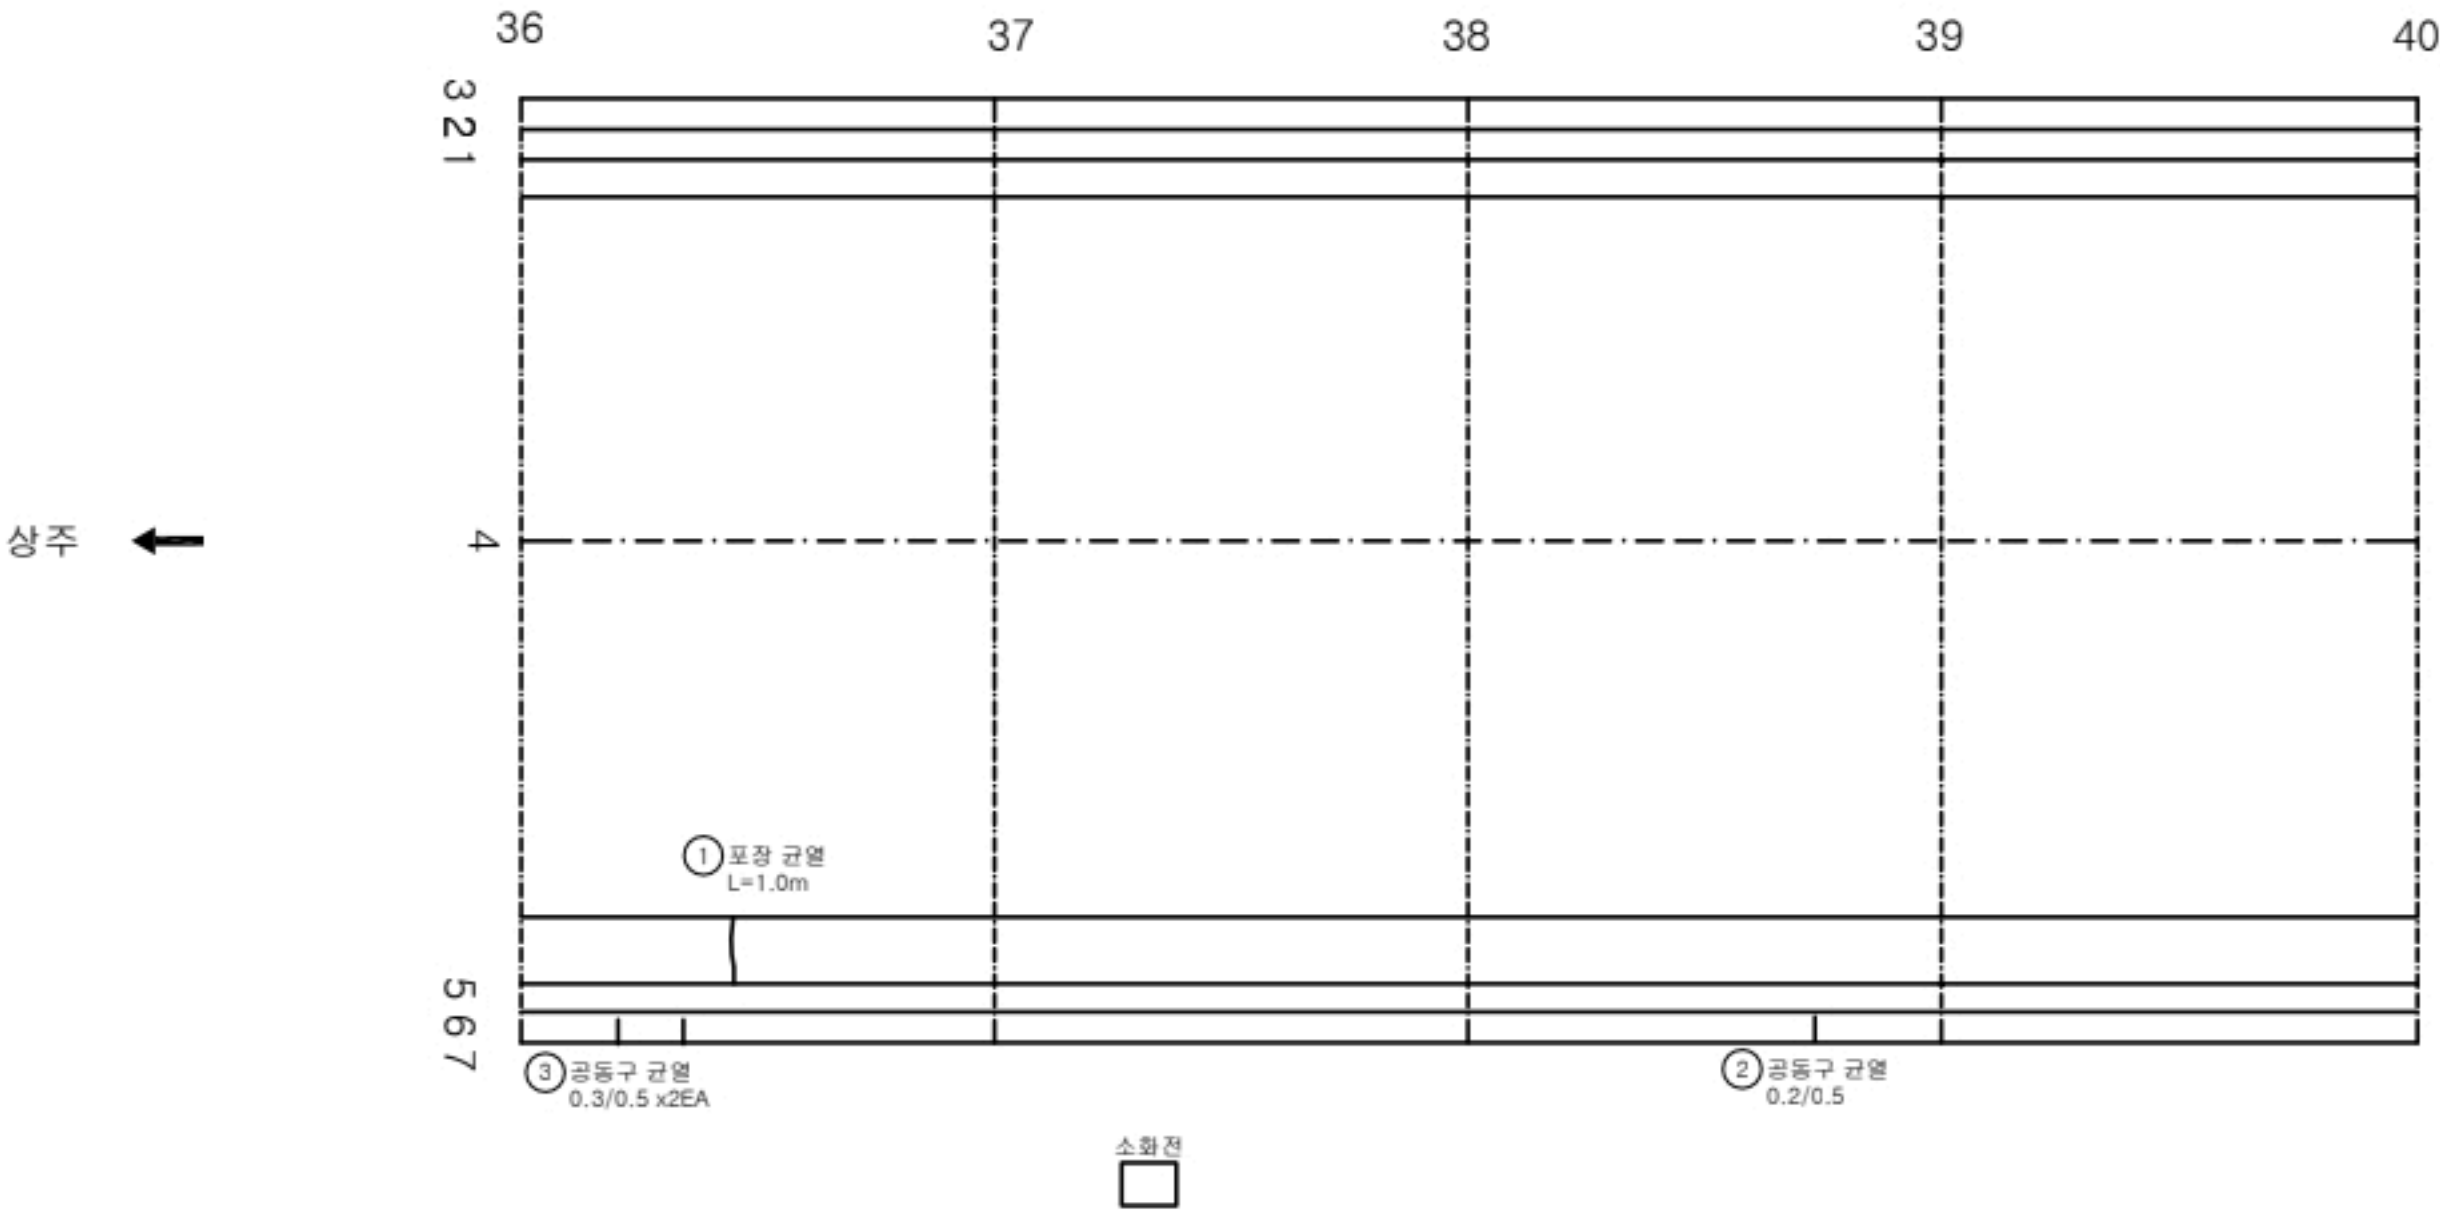
| 번호 | 발생<br>년도 | 부재 | 손상내용 | 손상현황 | | | | | | | 비 고 |
|---|---|---|---|---|---|---|---|---|---|---|---|
| 1 | 20상 | 포장 | 포장 균열 | | 1.0 | | 1.00 | m | 1 | 1.00 | |
| 2 | 19하 | 공동구 | 공동구 균열 | 0.2 | 0.5 | | 0.50 | m | 1 | 0.50 | |
| 3 | 20상 | 공동구 | 공동구 균열 | 0.3 | 0.5 | | 0.50 | m | 2 | 1.00 | |

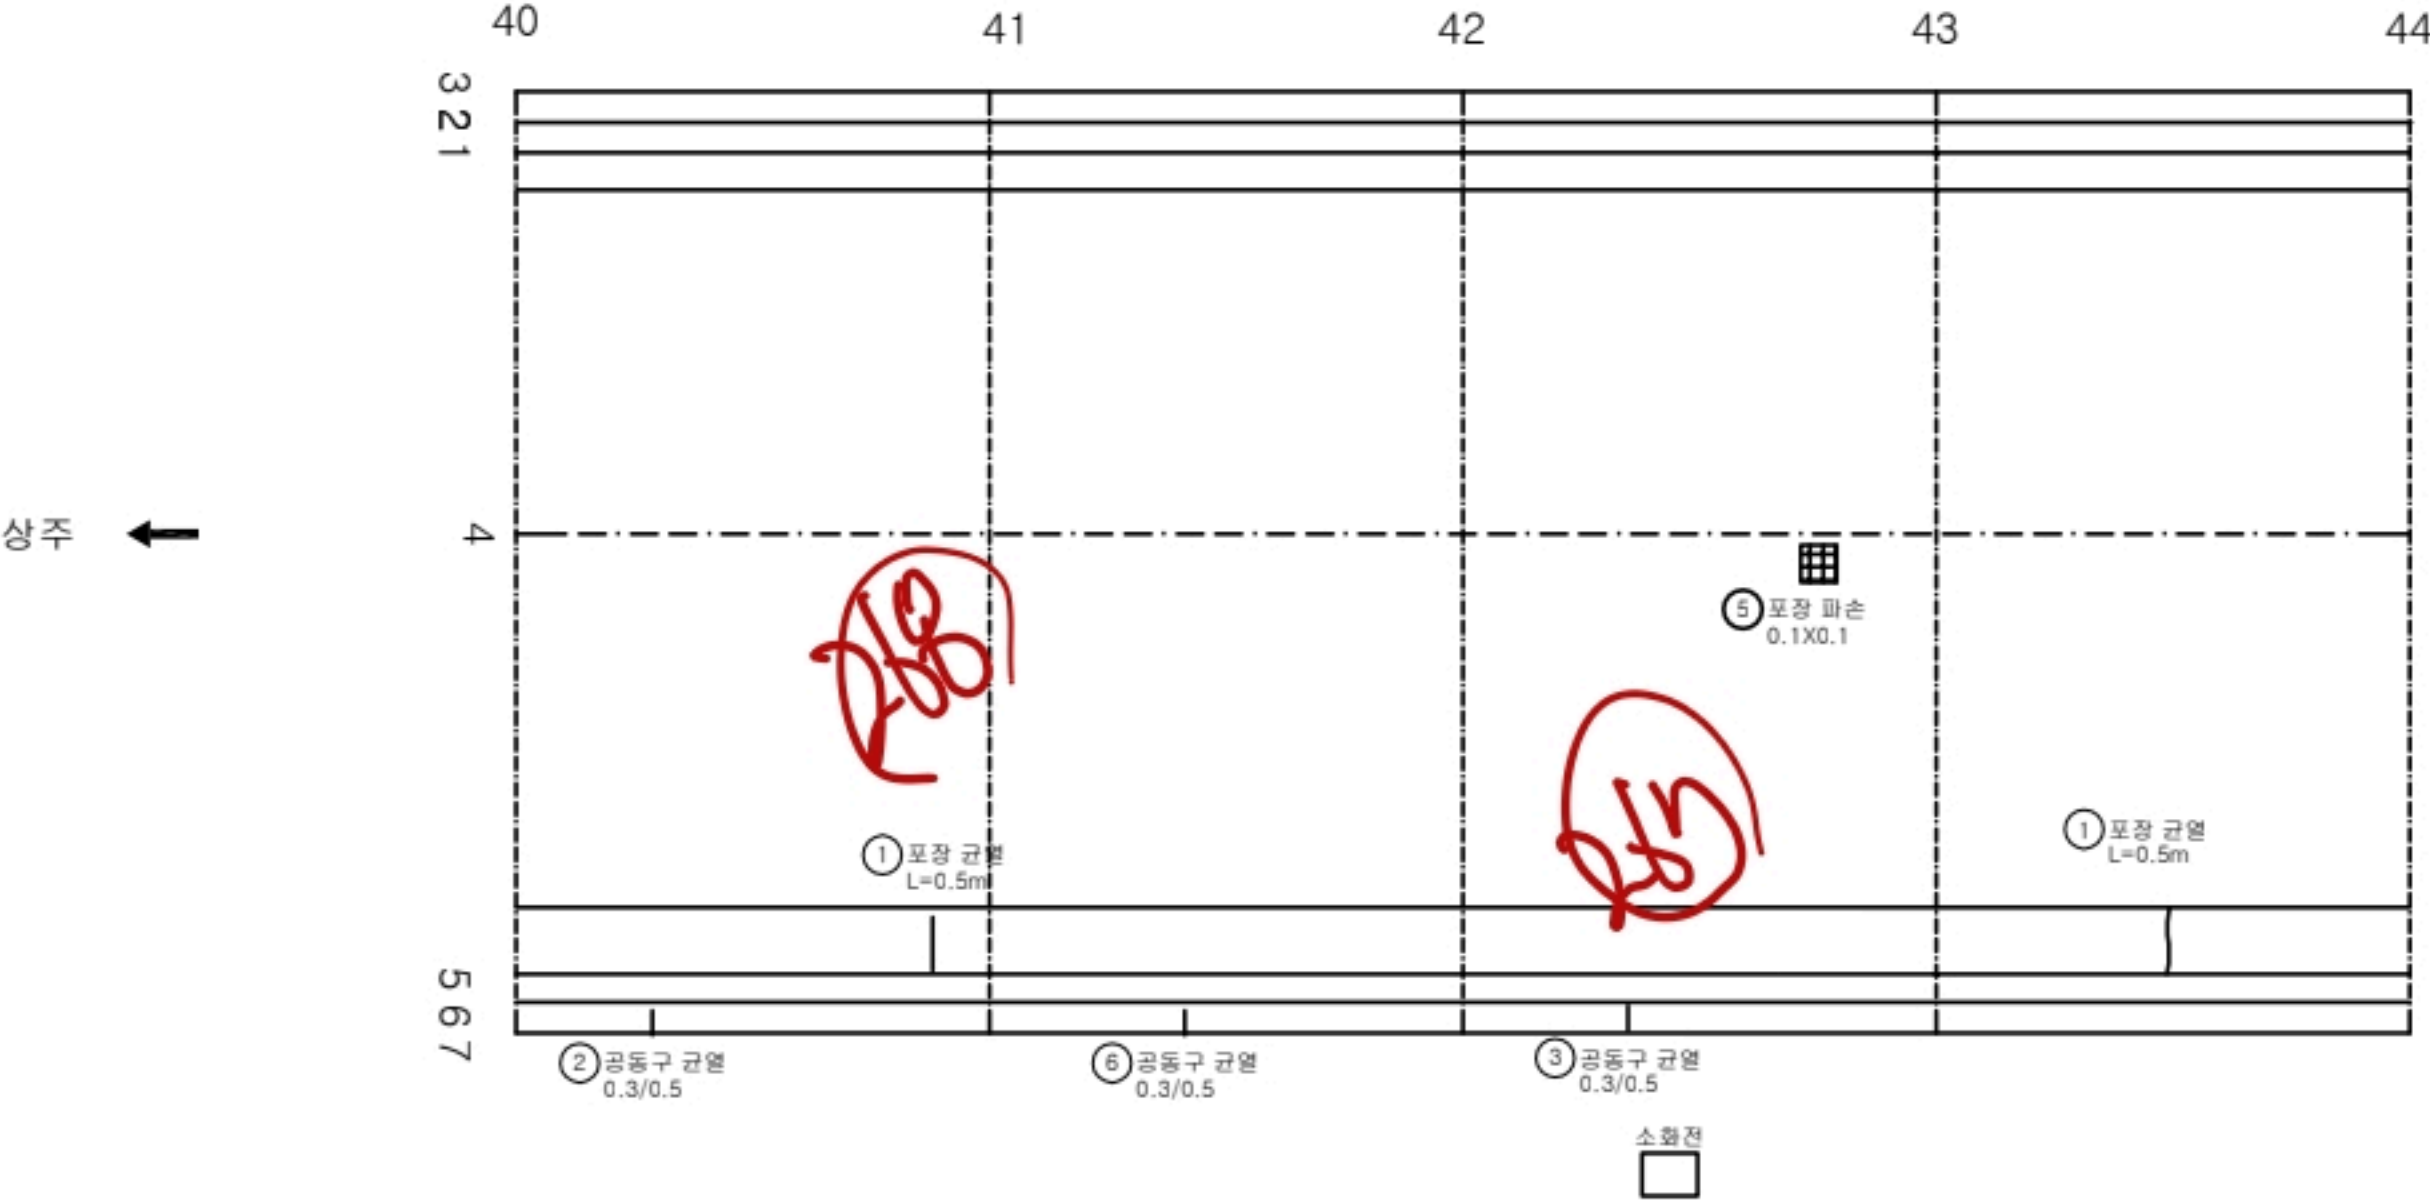
| 번호 | 발생<br>년도 | 부재 | 손상내용 | 손상현황 | | | | | | | 비 고 |
|---|---|---|---|---|---|---|---|---|---|---|---|
| 1 | 19하 | 포장 | 포장 균열 | | 0.5 | | 0.50 | m | 1 | 0.50 | |
| 2 | 20상 | 공동구 | 공동구 균열 | 0.3 | 0.5 | | 0.50 | m | 1 | 0.50 | |
| 3 | 20상 | 공동구 | 공동구 균열 | 0.3 | 0.5 | | 0.50 | m | 1 | 0.50 | |
| 4 | 21하 | 포장 | 포장 균열 | | 0.5 | | 0.50 | m | 1 | 0.50 | |
| 6 | 23하 | 공동구 | 공동구 균열 | 0.3 | 0.5 | | 0.50 | m | 1 | 0.50 | |

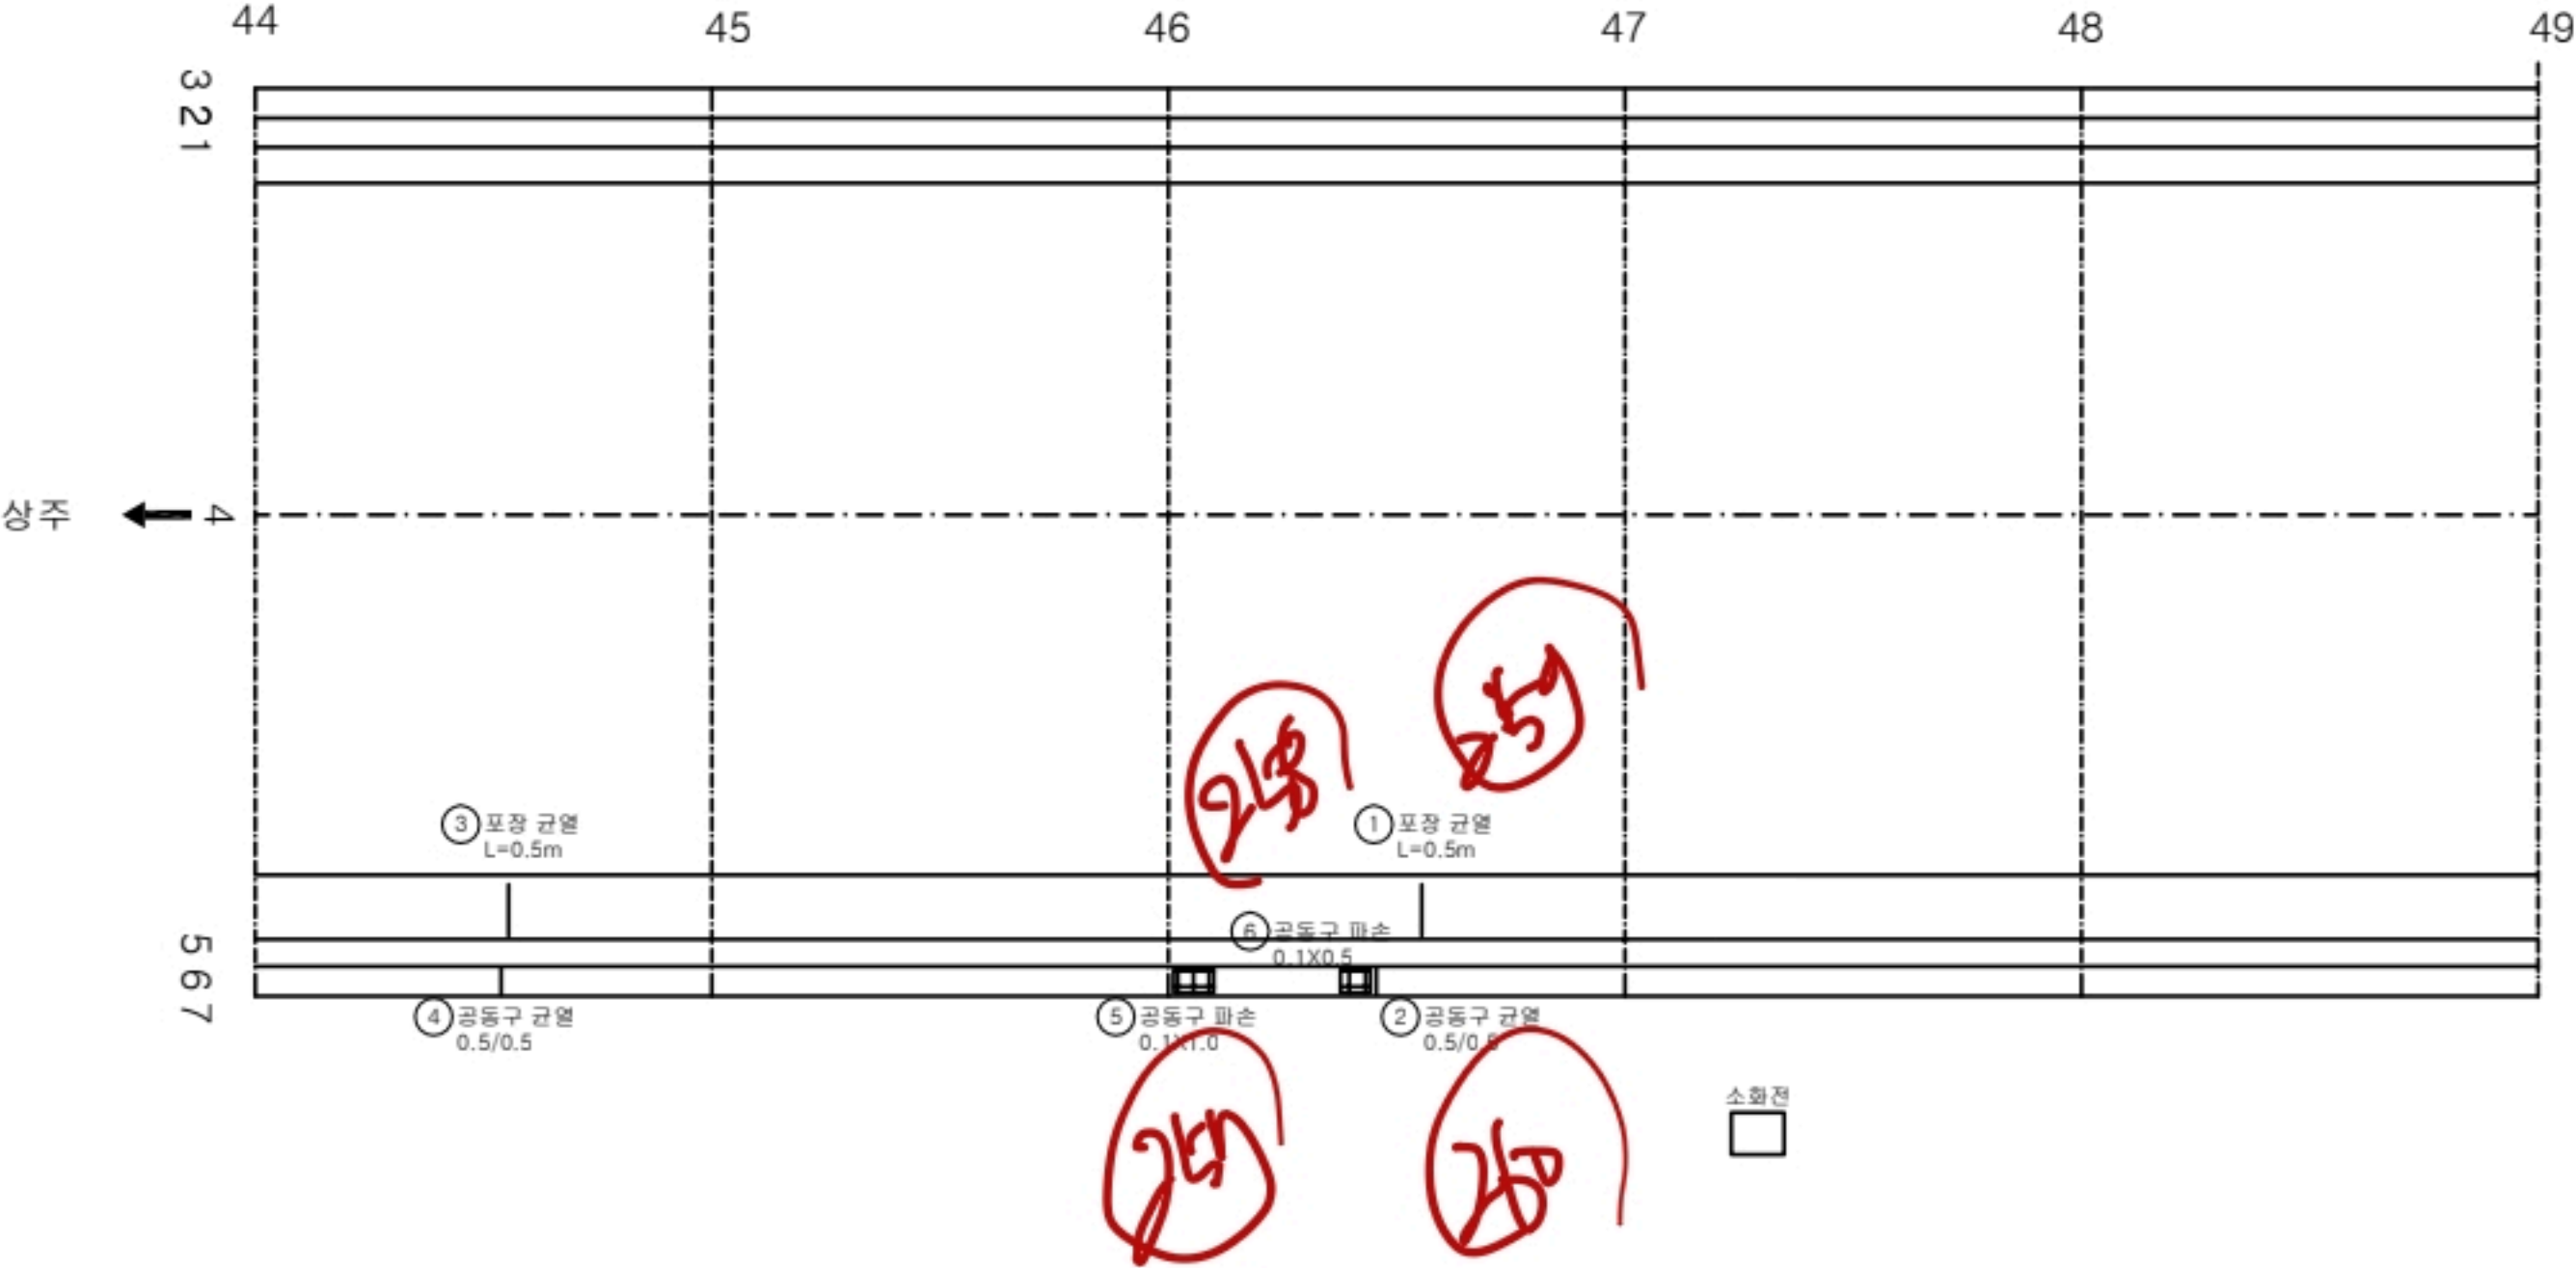
| 번호 | 발생<br>년도 | 부재 | 손상내용 | 손상현황 | | | | | | | 비 고 |
|---|---|---|---|---|---|---|---|---|---|---|---|
| 1 | 19하 | 포장 | 포장 균열 | | 0.5 | | 0.50 | m | 1 | 0.50 | |
| 2 | 19하 | 공동구 | 공동구 균열 | 0.5 | 0.5 | | 0.50 | m | 1 | 0.50 | |
| 3 | 21하 | 포장 | 포장 균열 | | 0.5 | | 0.50 | m | 1 | 0.50 | |
| 4 | 21하 | 공동구 | 공동구 균열 | 0.5 | 0.5 | | 0.50 | m | 1 | 0.50 | |

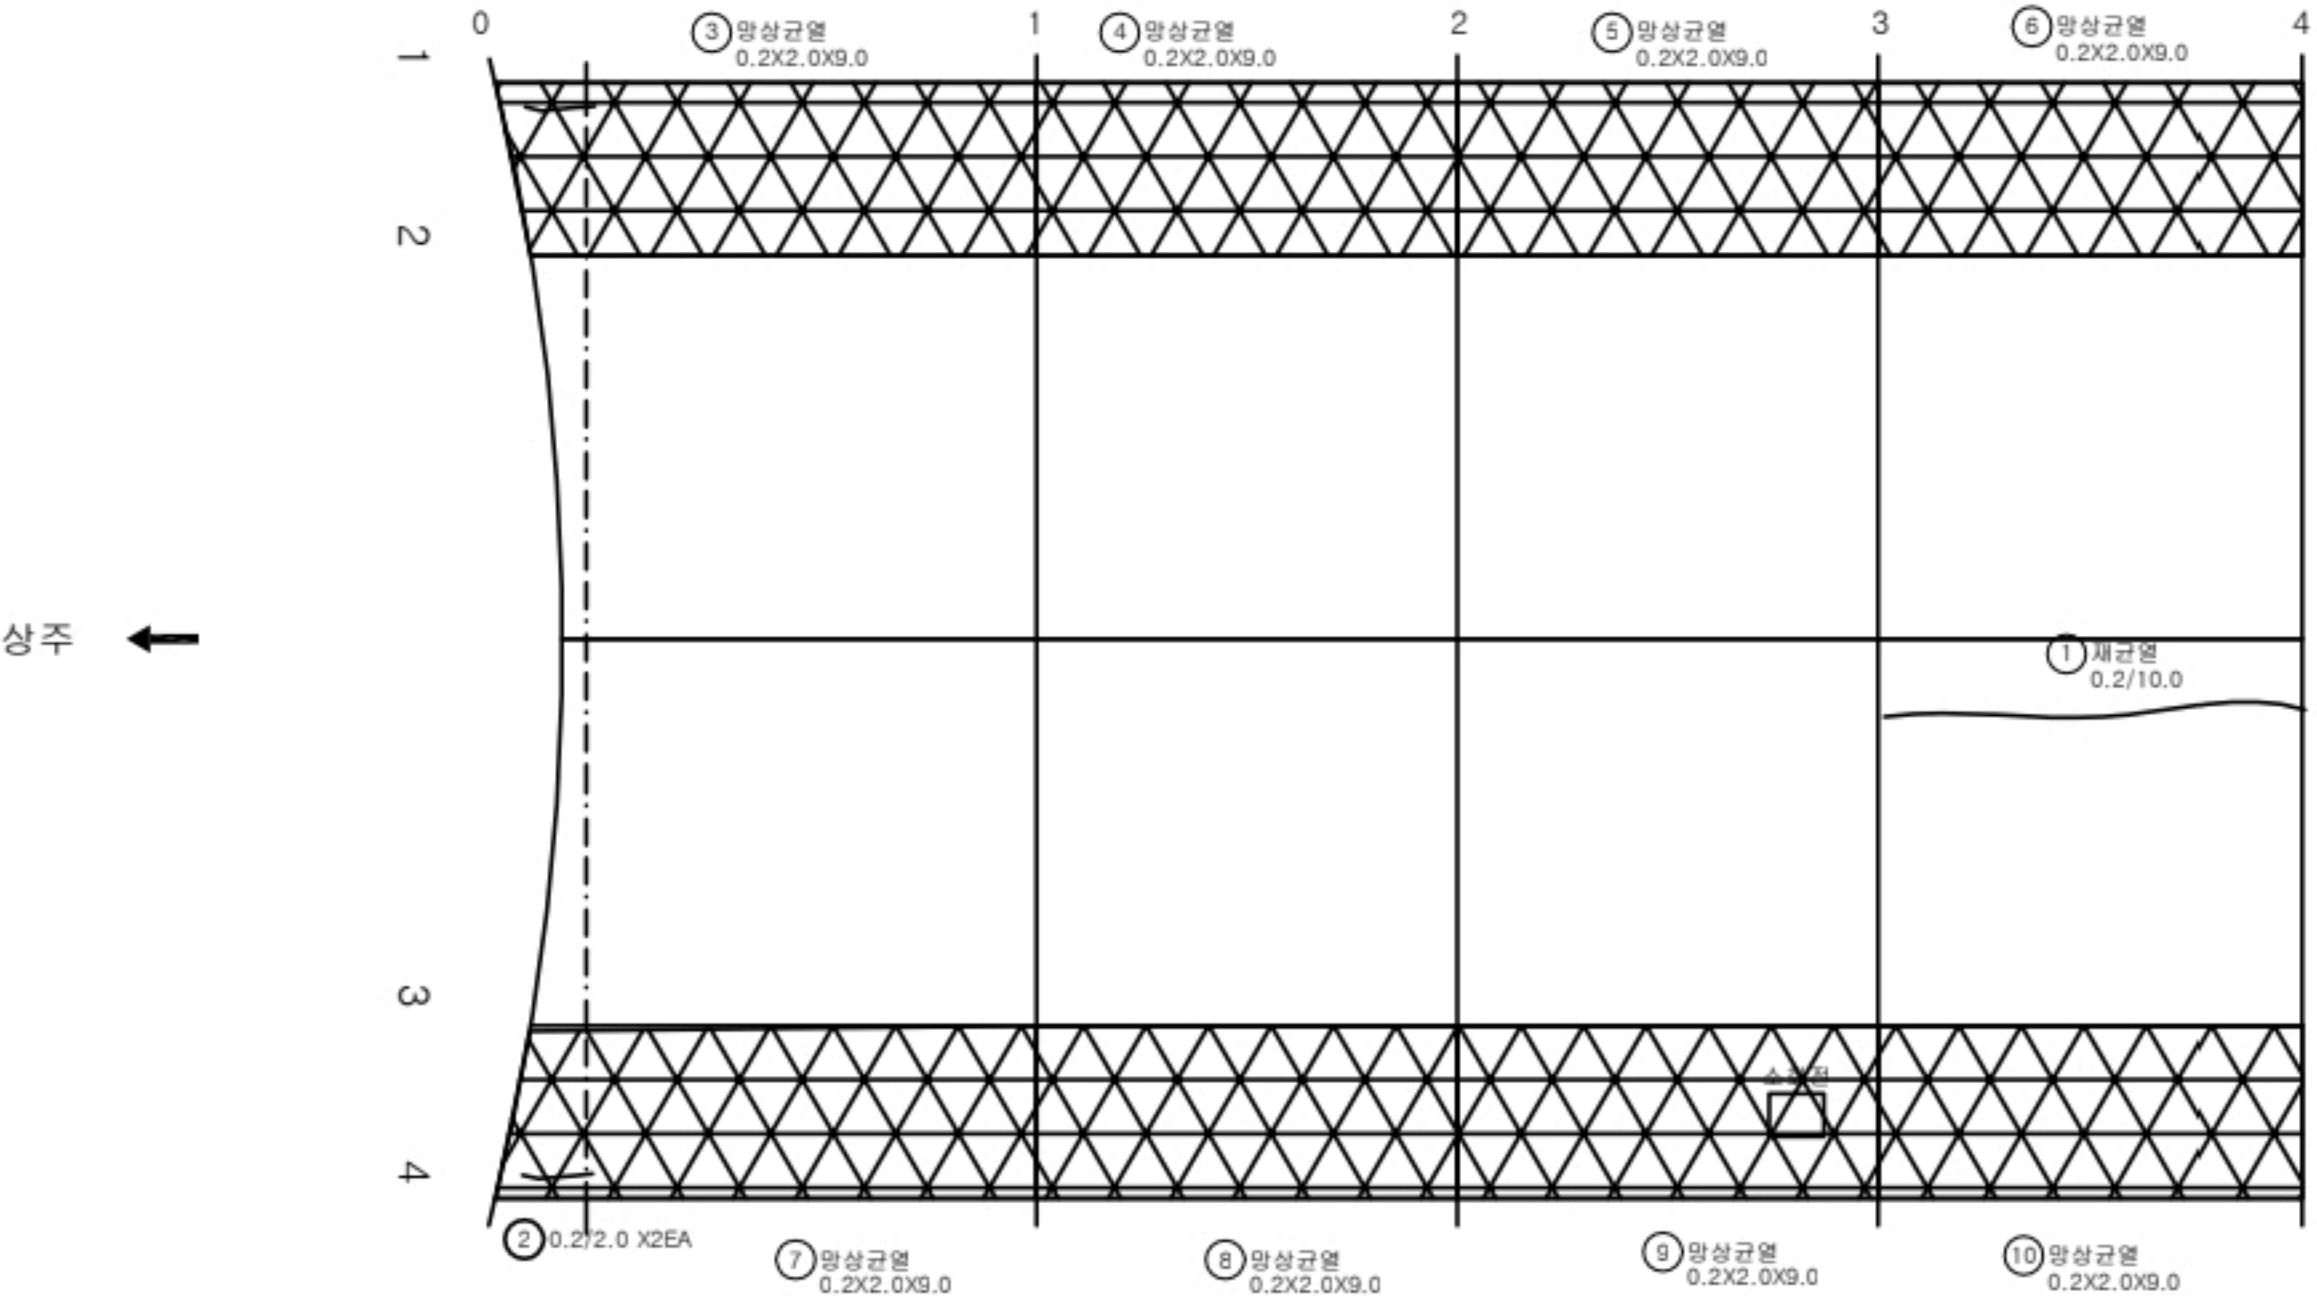
| 번호 | 발생<br>년도 | 부재 | 손상내용 | 손상현황 | | | | | | | 비 고 |
|---|---|---|---|---|---|---|---|---|---|---|---|
| 1 | 19하 | 천단부 | 재균열(Cw=0.3mm미만) | 0.2 | 10.0 | | 10.00 | m | 1 | 10.00 | |
| 2 | 21상 | 측벽부 | 균열(Cw=0.3mm미만) | 0.2 | 2.0 | | 2.00 | m | 2 | 4.00 | |
| 3 | 21상 | 측벽부 | 망상균열 | 0.2 | 2.0 | 9.0 | 18.00 | m <sup>2</sup> | 1 | 18.00 | |

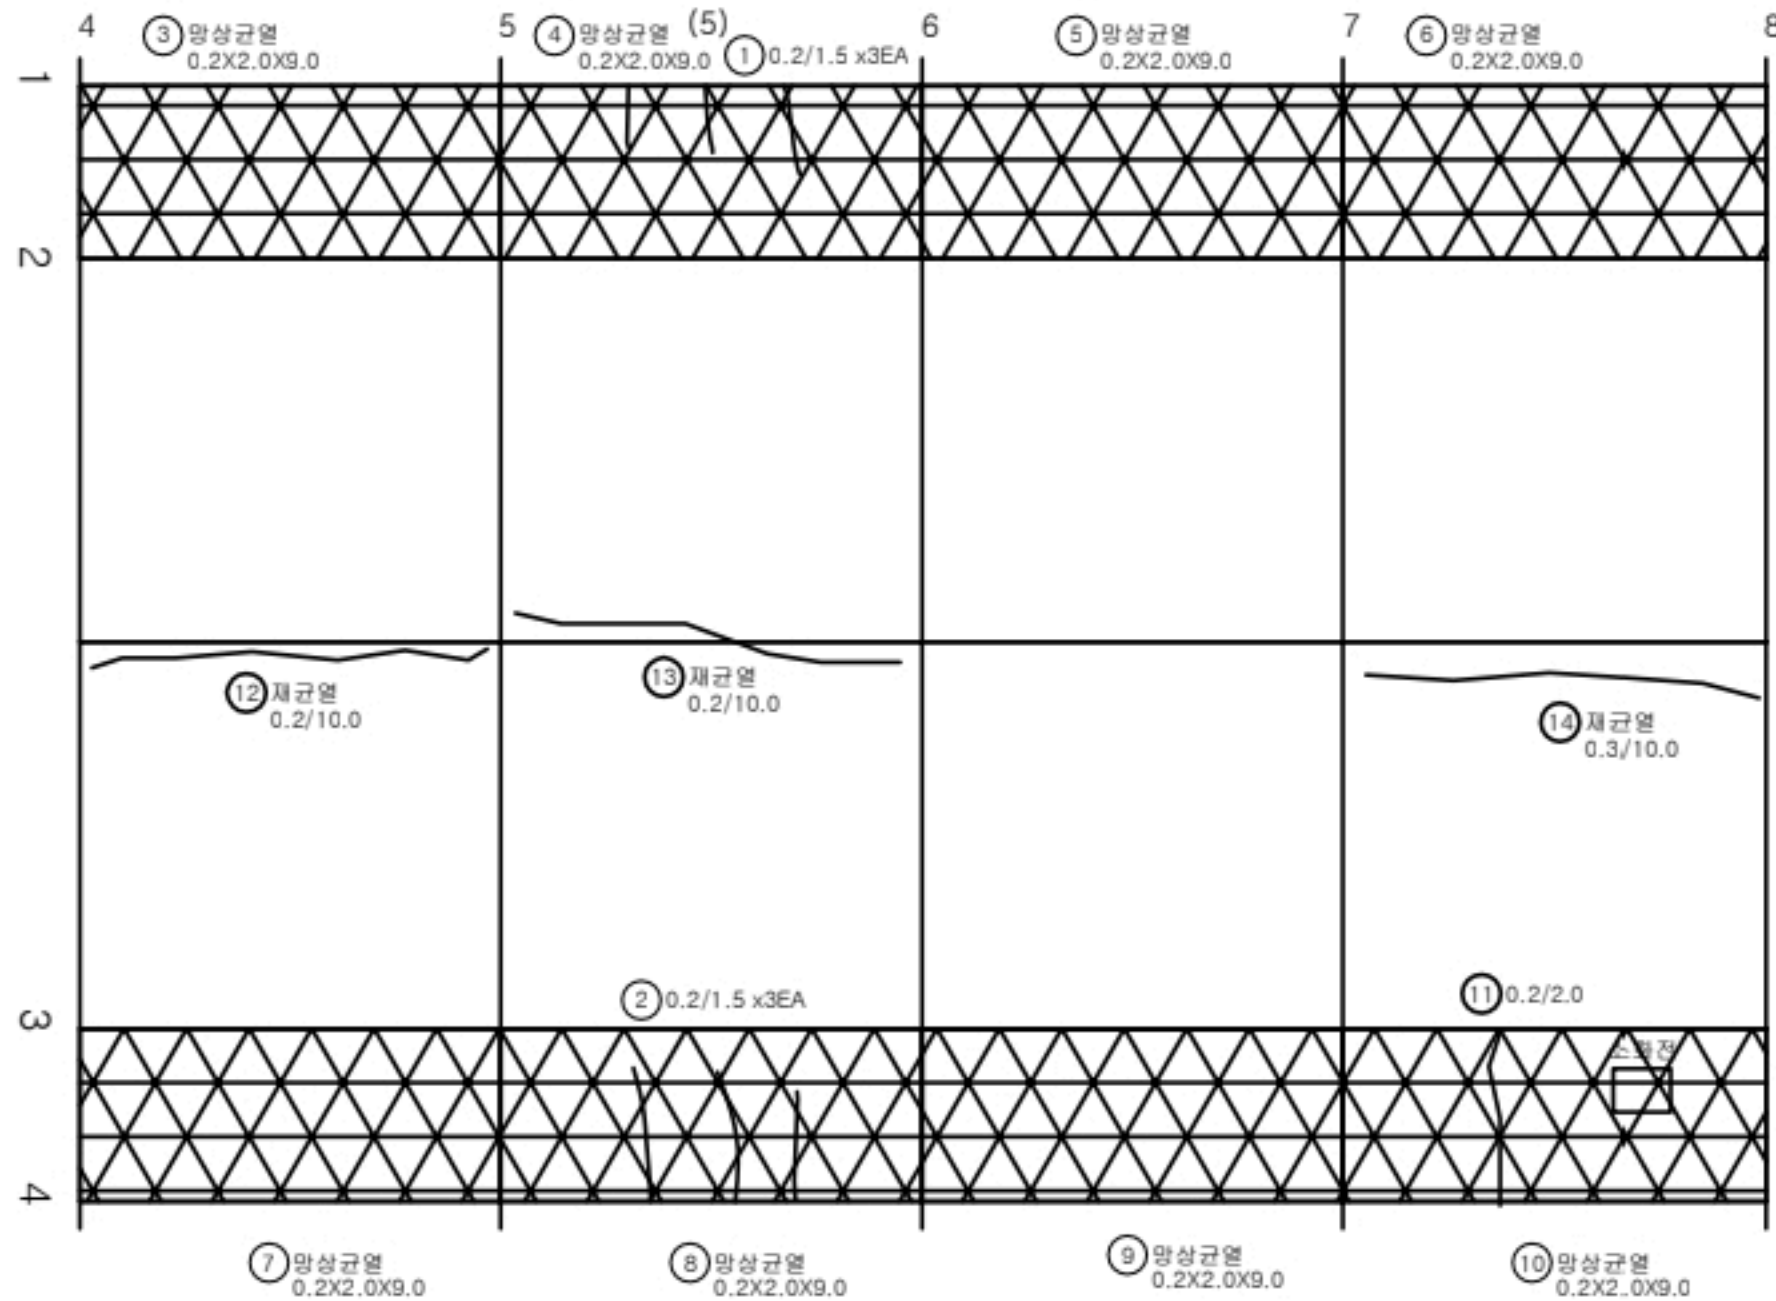
| 번호 | 발생<br>년도 | 부재 | 손상내용 | 손상현황 | | | | | | | 비고 |
|---|---|---|---|---|---|---|---|---|---|---|---|
| 1 | 19하 | 측벽부 | 균열(Cw=0.3mm미만) | 0.2 | 1.5 | | 1.50 | m | 3 | 4.50 | |
| 2 | 19하 | 측벽부 | 균열(Cw=0.3mm미만) | 0.2 | 1.5 | | 1.50 | m | 3 | 4.50 | |
| 3 | 21상 | 측벽부 | 망상균열 | 0.2 | 2.0 | 9.0 | 18.00 | m <sup>2</sup> | 1 | 18.00 | |
| 11 | 21하 | 측벽부 | 균열(Cw=0.3mm미만) | 0.2 | 2.0 | | 2.00 | m | 1 | 2.00 | |
| 12 | 21하 | 천단부 | 재균열(Cw=0.3mm미만) | 0.2 | 10.0 | | 10.00 | m | 1 | 10.00 | |
| 13 | 21하 | 천단부 | 재균열(Cw=0.3mm미만) | 0.2 | 10.0 | | 10.00 | m | 1 | 10.00 | |
| 14 | 21하 | 천단부 | 재균열(Cw=0.3mm이상) | 0.3 | 10.0 | | 10.00 | m | 1 | 10.00 | |

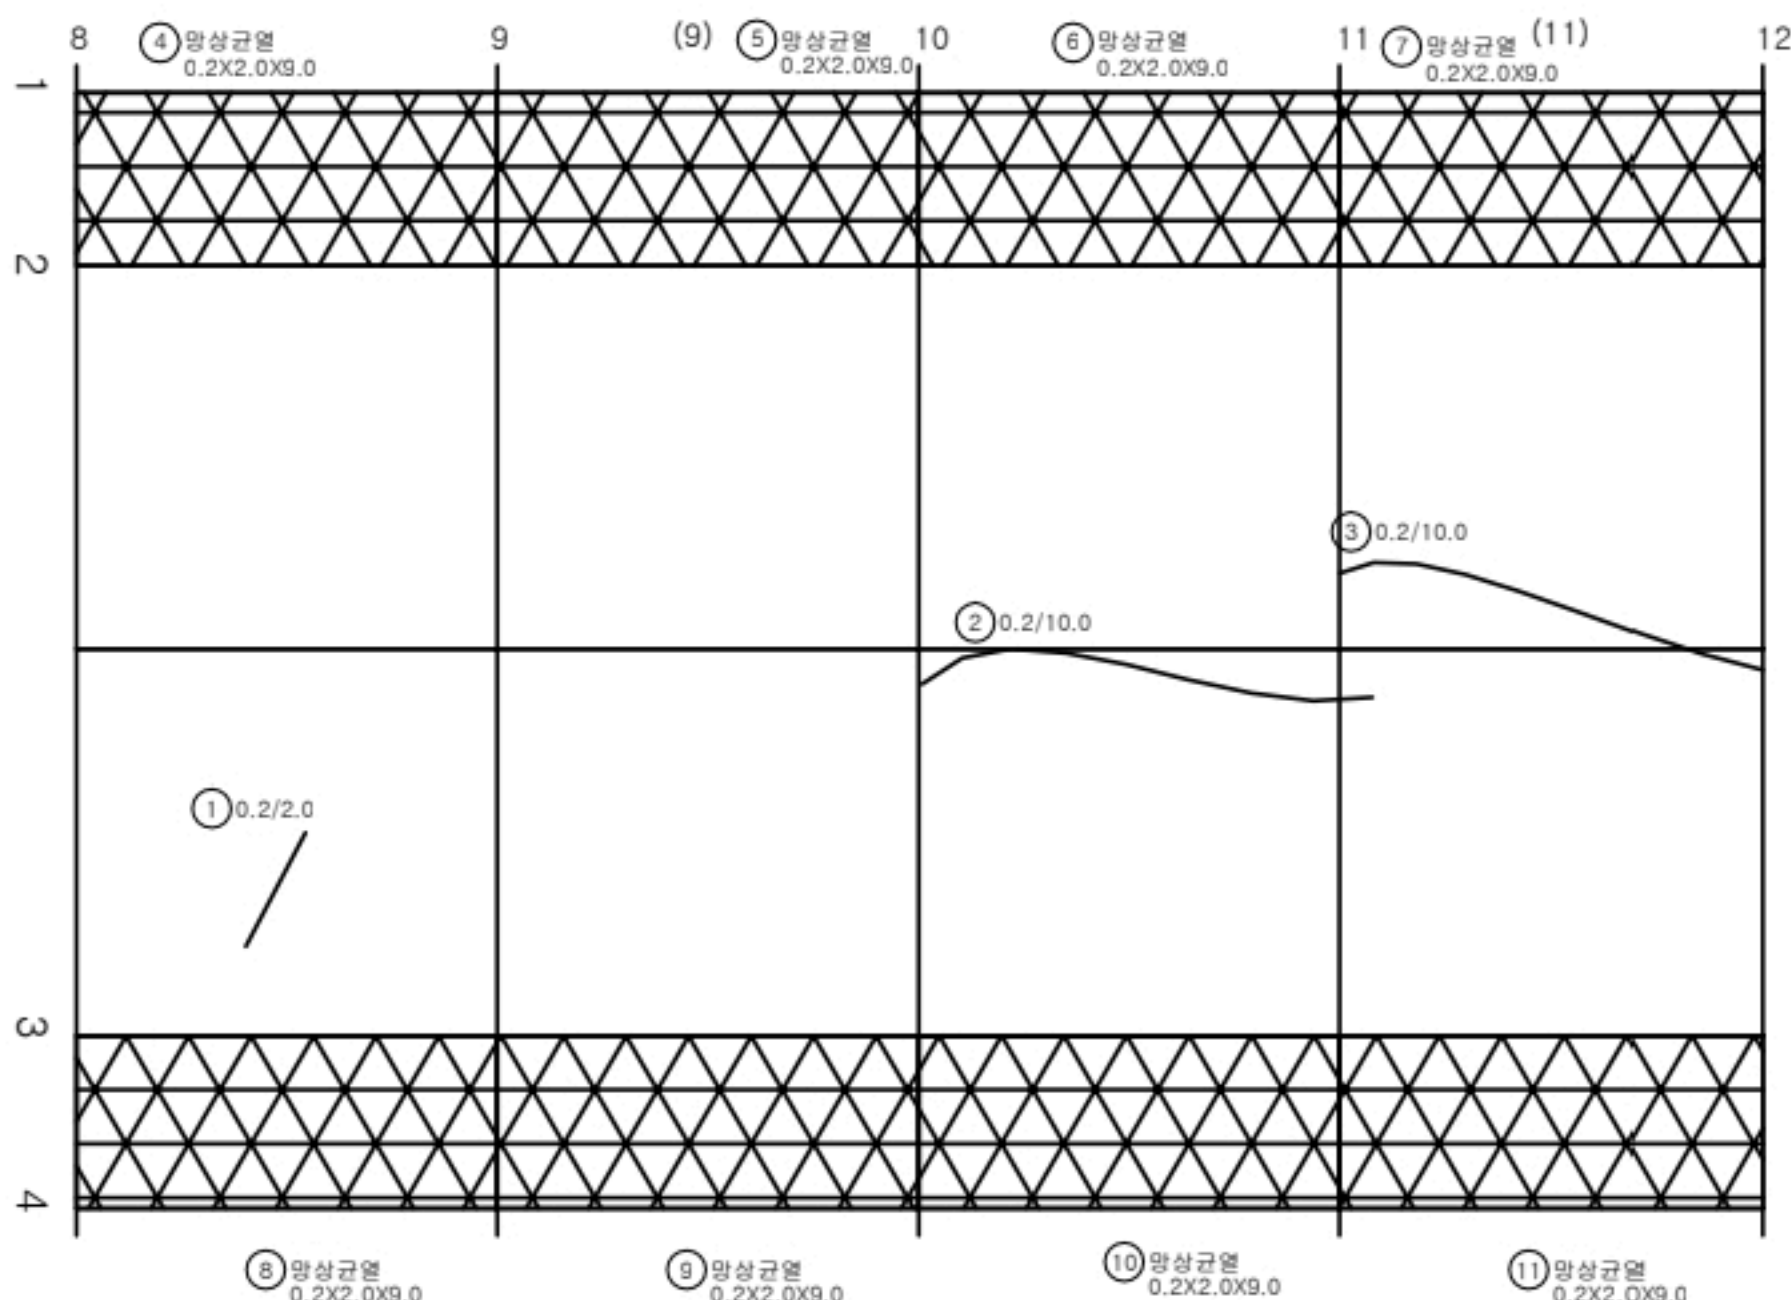
| 번호 | 발생<br>년도 | 부재 | 손상내용 | 손상현황 | | | | | | | 비 고 |
|---|---|---|---|---|---|---|---|---|---|---|---|
| 1 | 19하 | 천단부 | 균열(Cw=0.3mm미만) | 0.2 | 2.0 | | 2.00 | m | 1 | 2.00 | |
| 2 | 19하 | 천단부 | 균열(Cw=0.3mm미만) | 0.2 | 10.0 | | 10.00 | m | 1 | 10.00 | |
| 3 | 19하 | 천단부 | 균열(Cw=0.3mm미만) | 0.2 | 10.0 | | 10.00 | m | 1 | 10.00 | |
| 4 | 21상 | 측벽부 | 망상균열 | 0.2 | 2.0 | 9.0 | 18.00 | m <sup>2</sup> | 1 | 18.00 | |

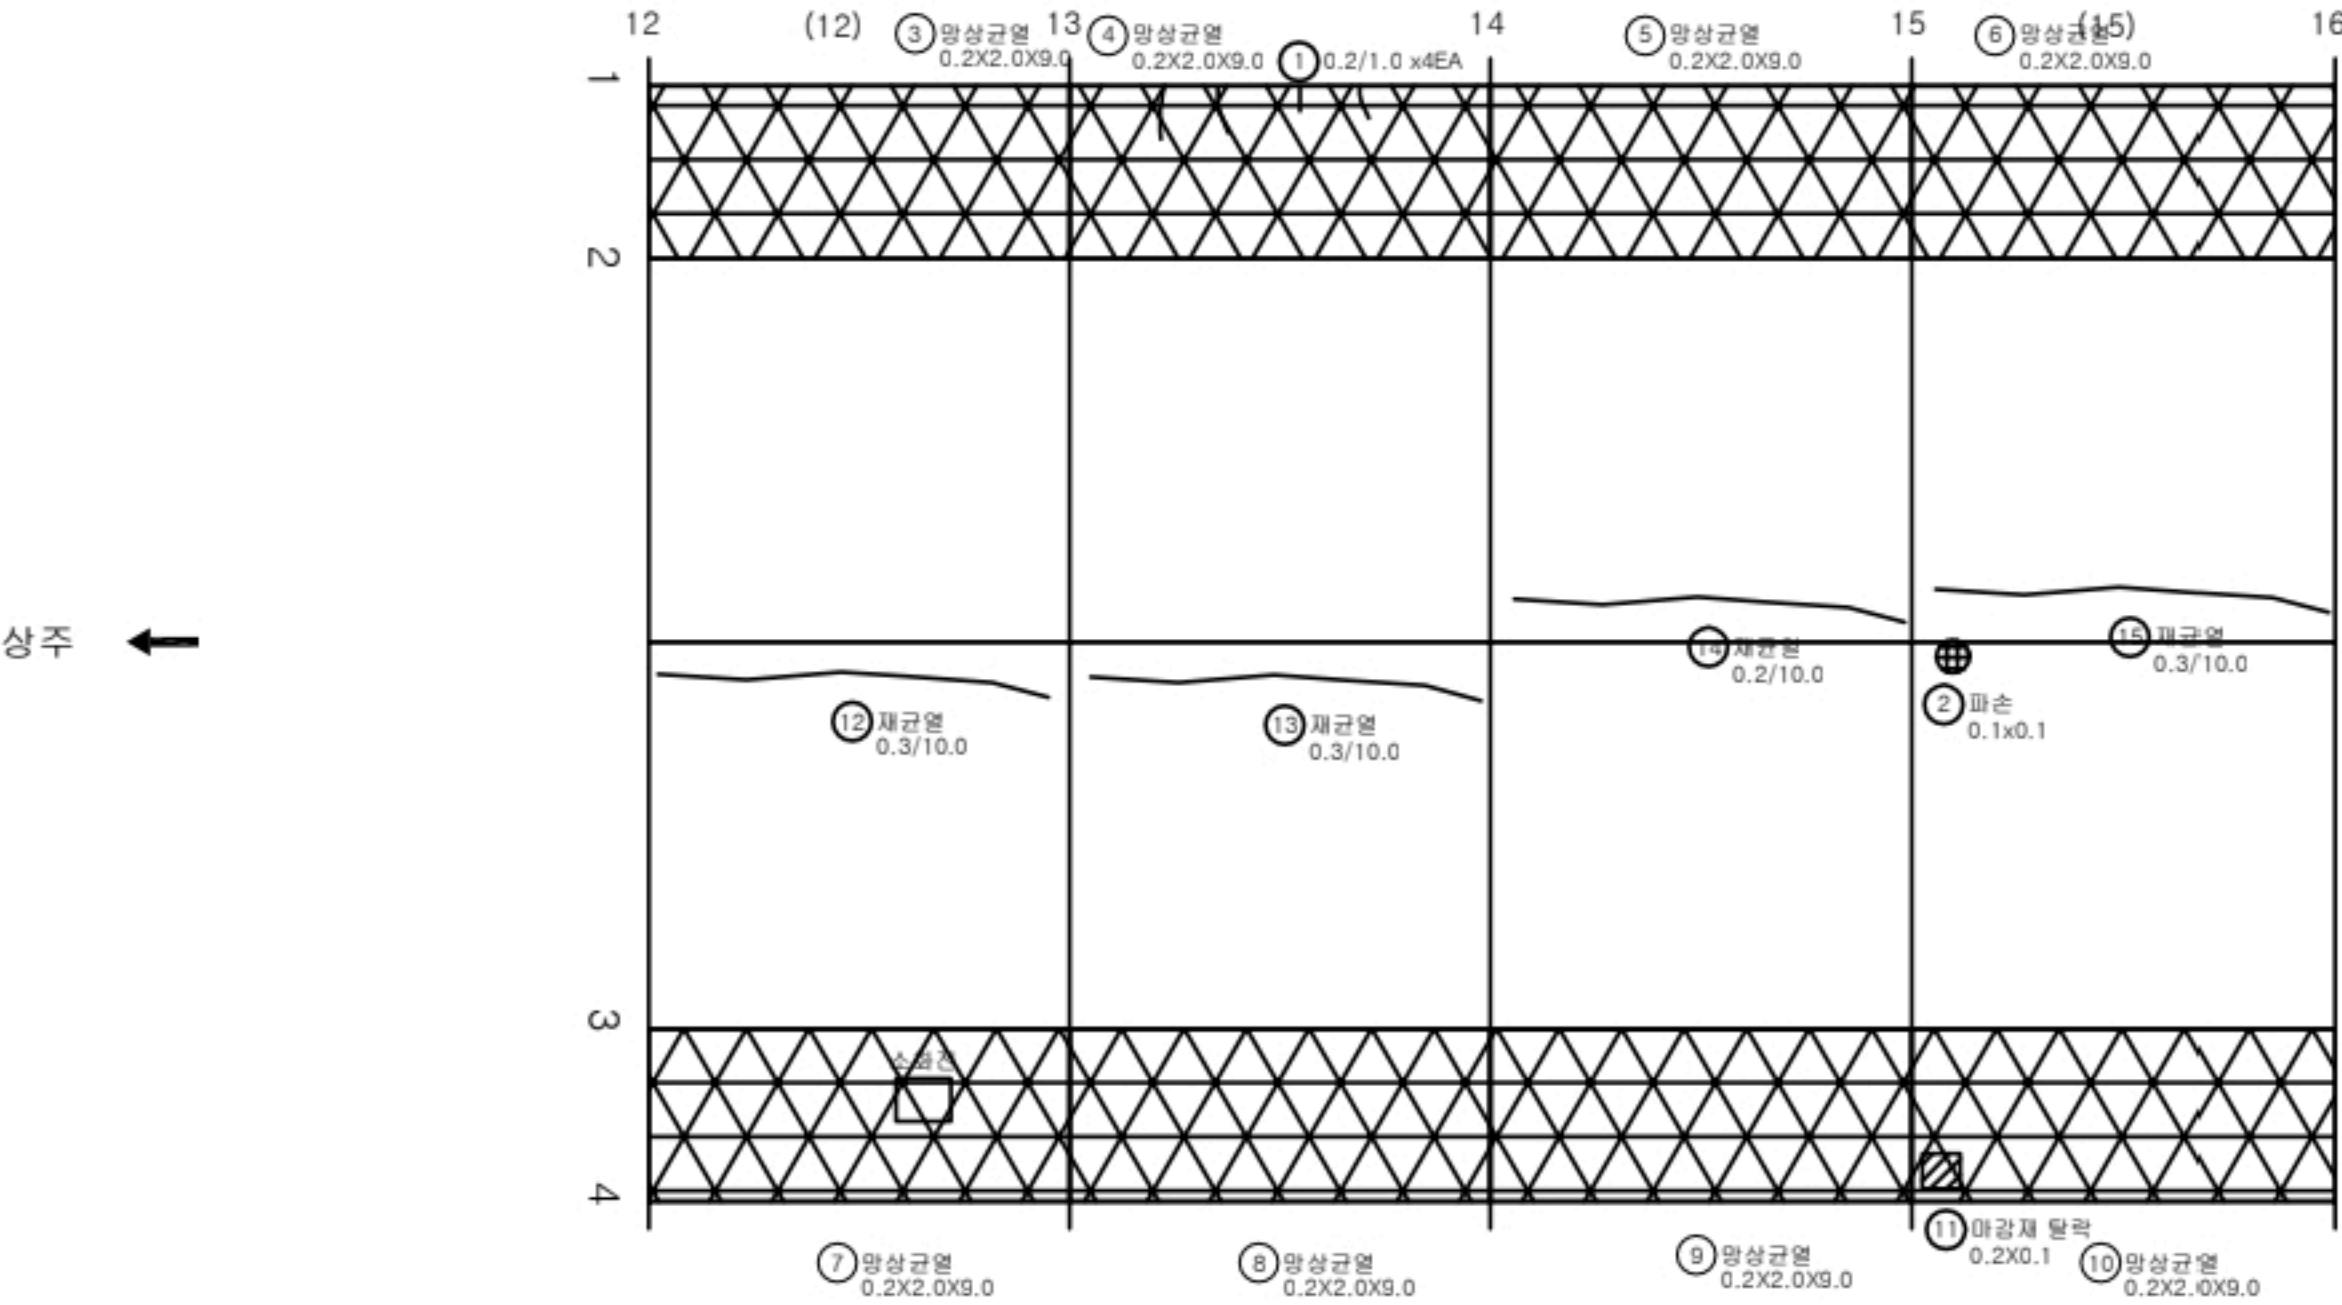
| 번호 | 발생<br>년도 | 부재 | 손상내용 | 손상현황 | | | | | | | 비 고 |
|---|---|---|---|---|---|---|---|---|---|---|---|
| 1 | 19하 | 측벽부 | 균열(Cw=0.3mm미만) | 0.2 | 1.0 | | 1.00 | m | 4 | 4.00 | |
| 3 | 21상 | 측벽부 | 망상균열 | 0.2 | 2.0 | 9.0 | 18.00 | m <sup>2</sup> | 1 | 18.00 | |
| 12 | 21하 | 천단부 | 재균열(Cw=0.3mm이상) | 0.3 | 10.0 | | 10.00 | m | 1 | 10.00 | |
| 13 | 21하 | 천단부 | 재균열(Cw=0.3mm이상) | 0.3 | 10.0 | | 10.00 | m | 1 | 10.00 | |
| 14 | 21하 | 천단부 | 재균열(Cw=0.3mm미만) | 0.2 | 10.0 | | 10.00 | m | 1 | 10.00 | |
| 15 | 21하 | 천단부 | 재균열(Cw=0.3mm이상) | 0.3 | 10.0 | | 10.00 | m | 1 | 10.00 | |
