상주영천고속도로 2024~2025년 시설물 안전점검 용역  
(2024년 하반기 정기안전점검)

외 관 조 사 망 도  
불로터널(영천방향)

2024.11

(주)명성엔지니어링

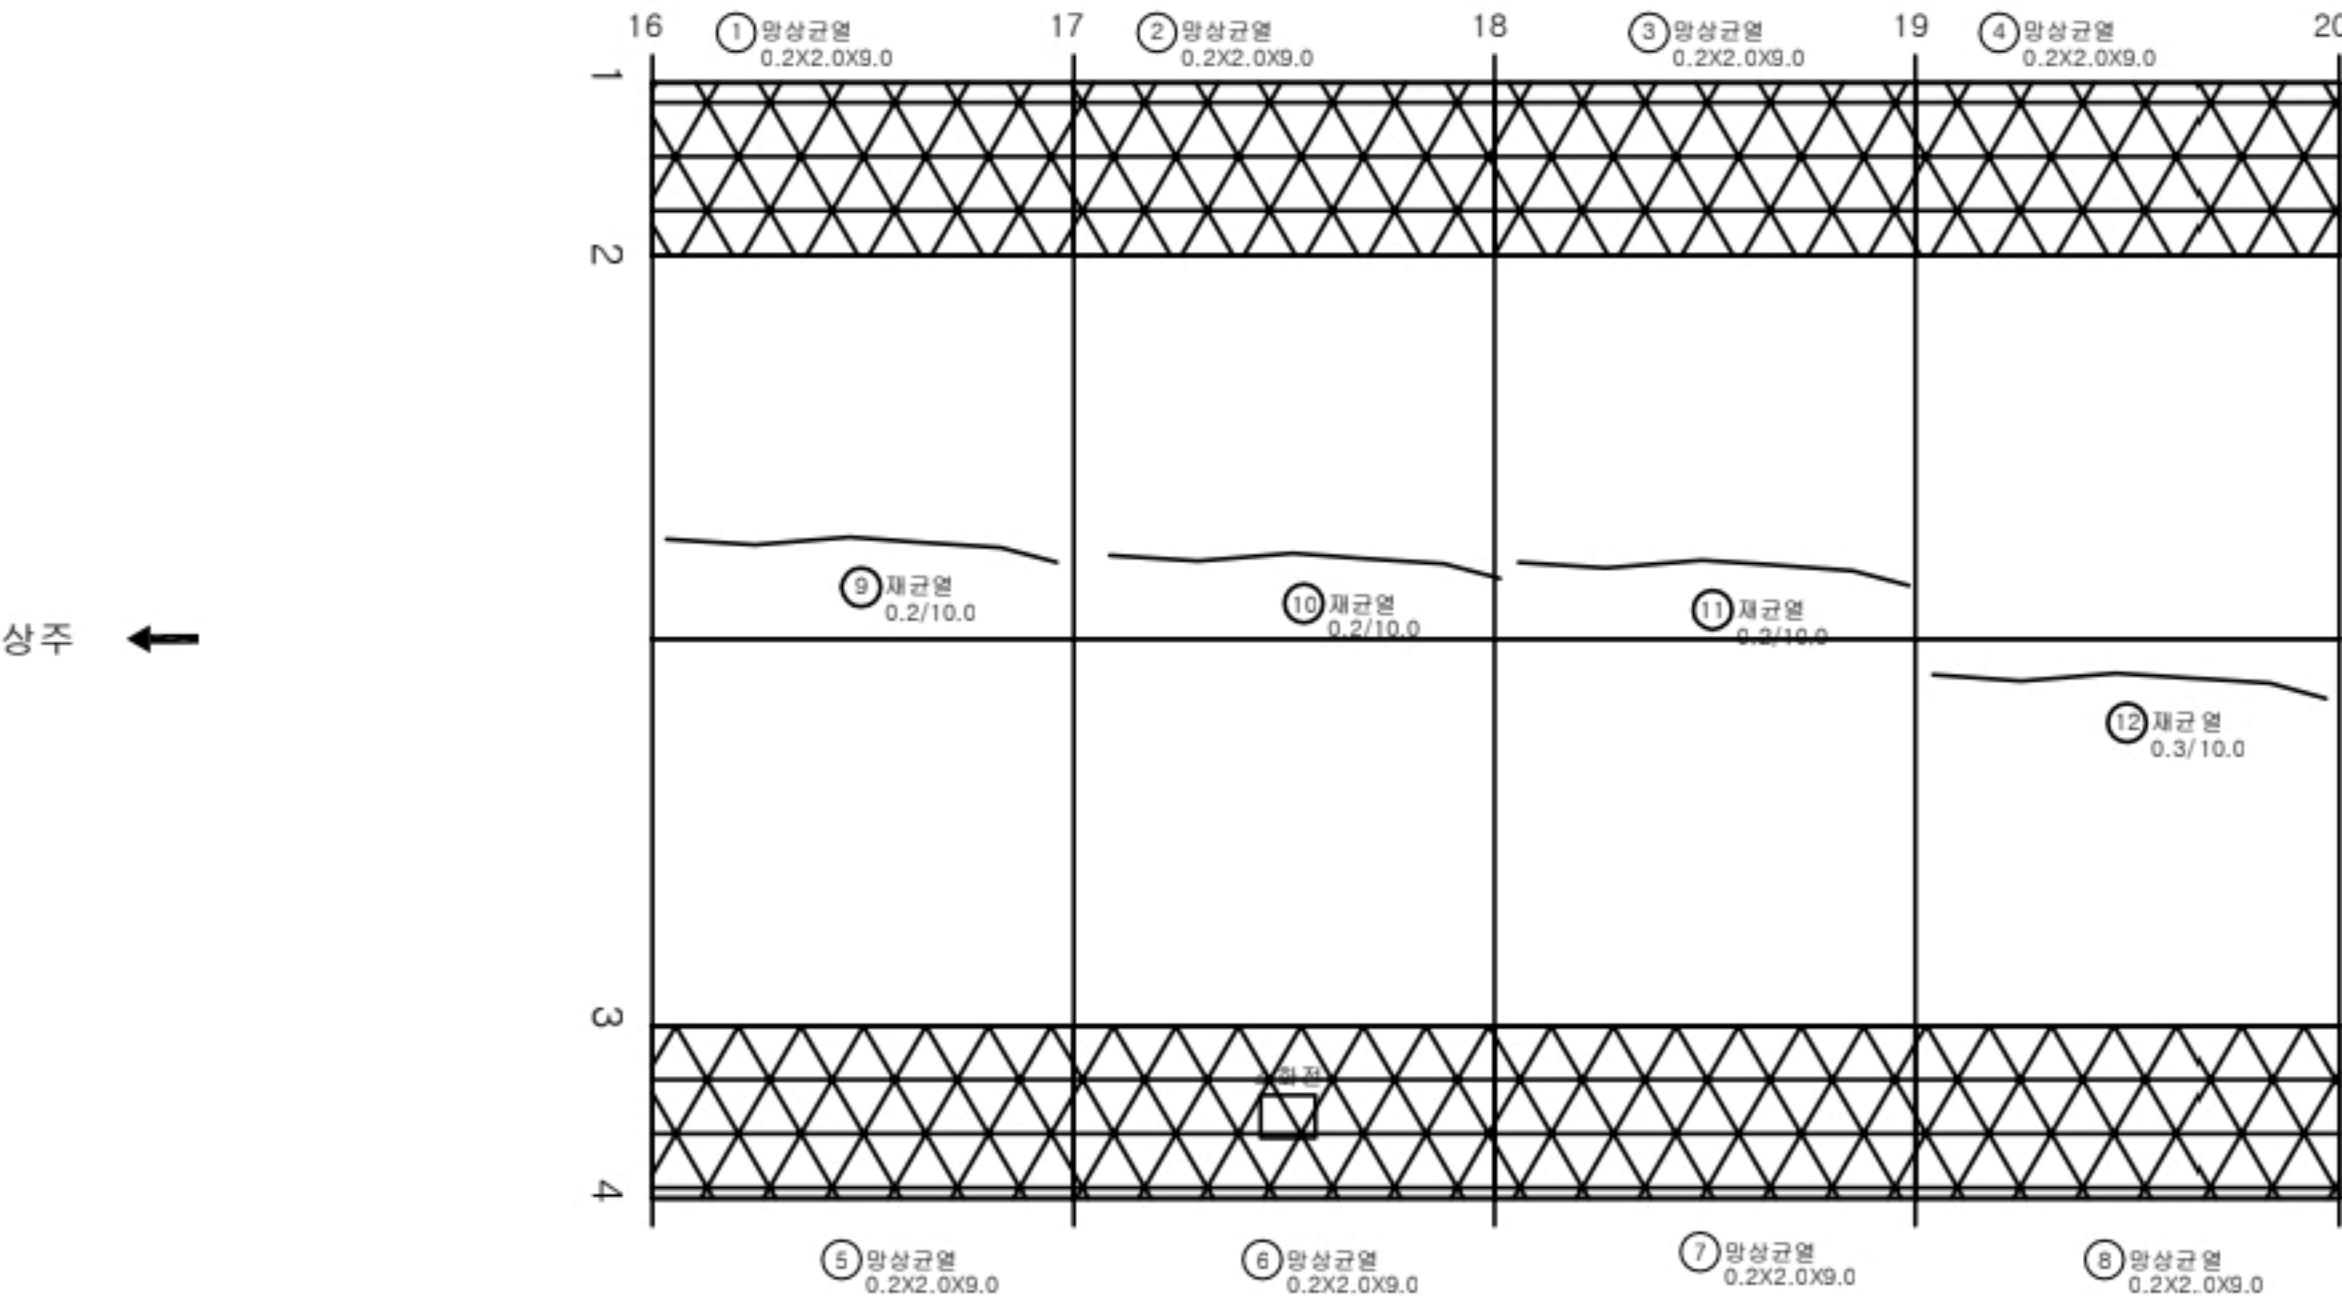
| 번호 | 발생<br>년도 | 부재 | 손상내용 | 손상현황 | | | | | | | 비 고 |
|---|---|---|---|---|---|---|---|---|---|---|---|
| 1 | 21상 | 측벽부 | 망상균열 | 0.2 | 2.0 | 9.0 | 18.00 | m <sup>2</sup> | 1 | 18.00 | |
| 9 | 21하 | 천단부 | 재균열(Cw=0.3mm미만) | 0.2 | 10.0 | | 10.00 | m | 1 | 10.00 | |
| 10 | 21하 | 천단부 | 재균열(Cw=0.3mm미만) | 0.2 | 10.0 | | 10.00 | m | 1 | 10.00 | |
| 11 | 21하 | 천단부 | 재균열(Cw=0.3mm미만) | 0.2 | 10.0 | | 10.00 | m | 1 | 10.00 | |
| 12 | 21하 | 천단부 | 재균열(Cw=0.3mm이상) | 0.3 | 10.0 | | 10.00 | m | 1 | 10.00 | |

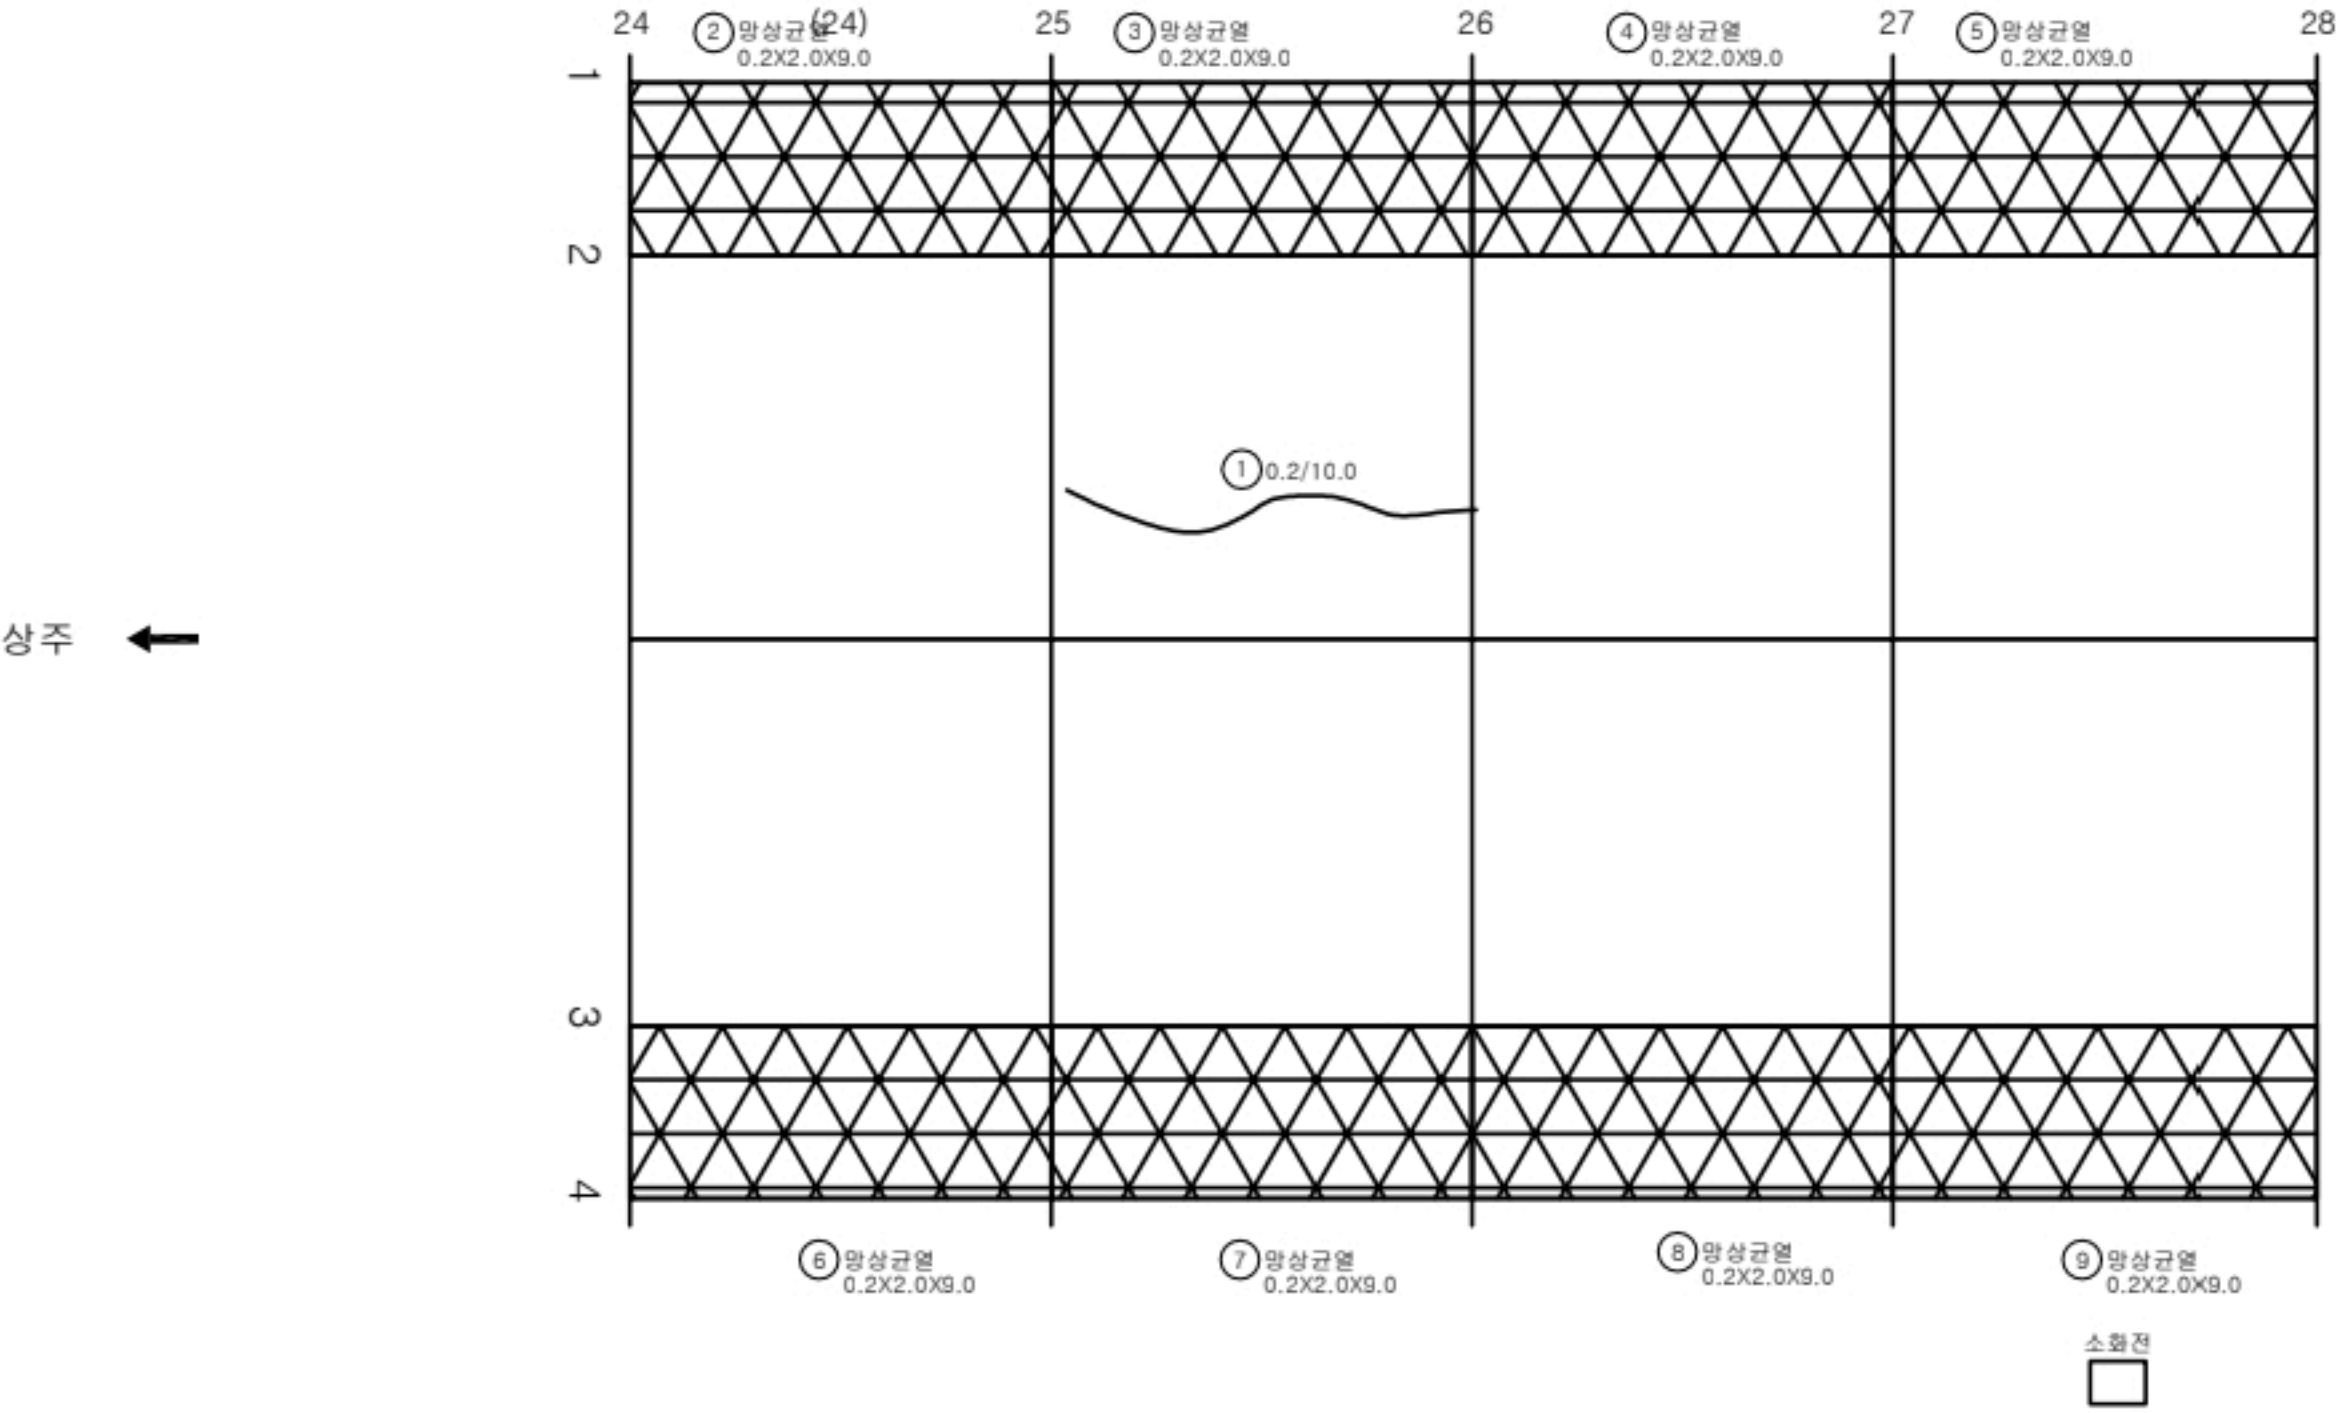
| 번호 | 발생<br>년도 | 부재 | 손상내용 | 손상현황 | | | | | | | 비 고 |
|---|---|---|---|---|---|---|---|---|---|---|---|
| 1 | 19하 | 천단부 | 균열(Cw=0.3mm미만) | 0.2 | 10.0 | | 10.00 | m | 1 | 10.00 | |
| 2 | 21상 | 측벽부 | 망상균열 | 0.2 | 2.0 | 9.0 | 18.00 | m <sup>2</sup> | 1 | 18.00 | |

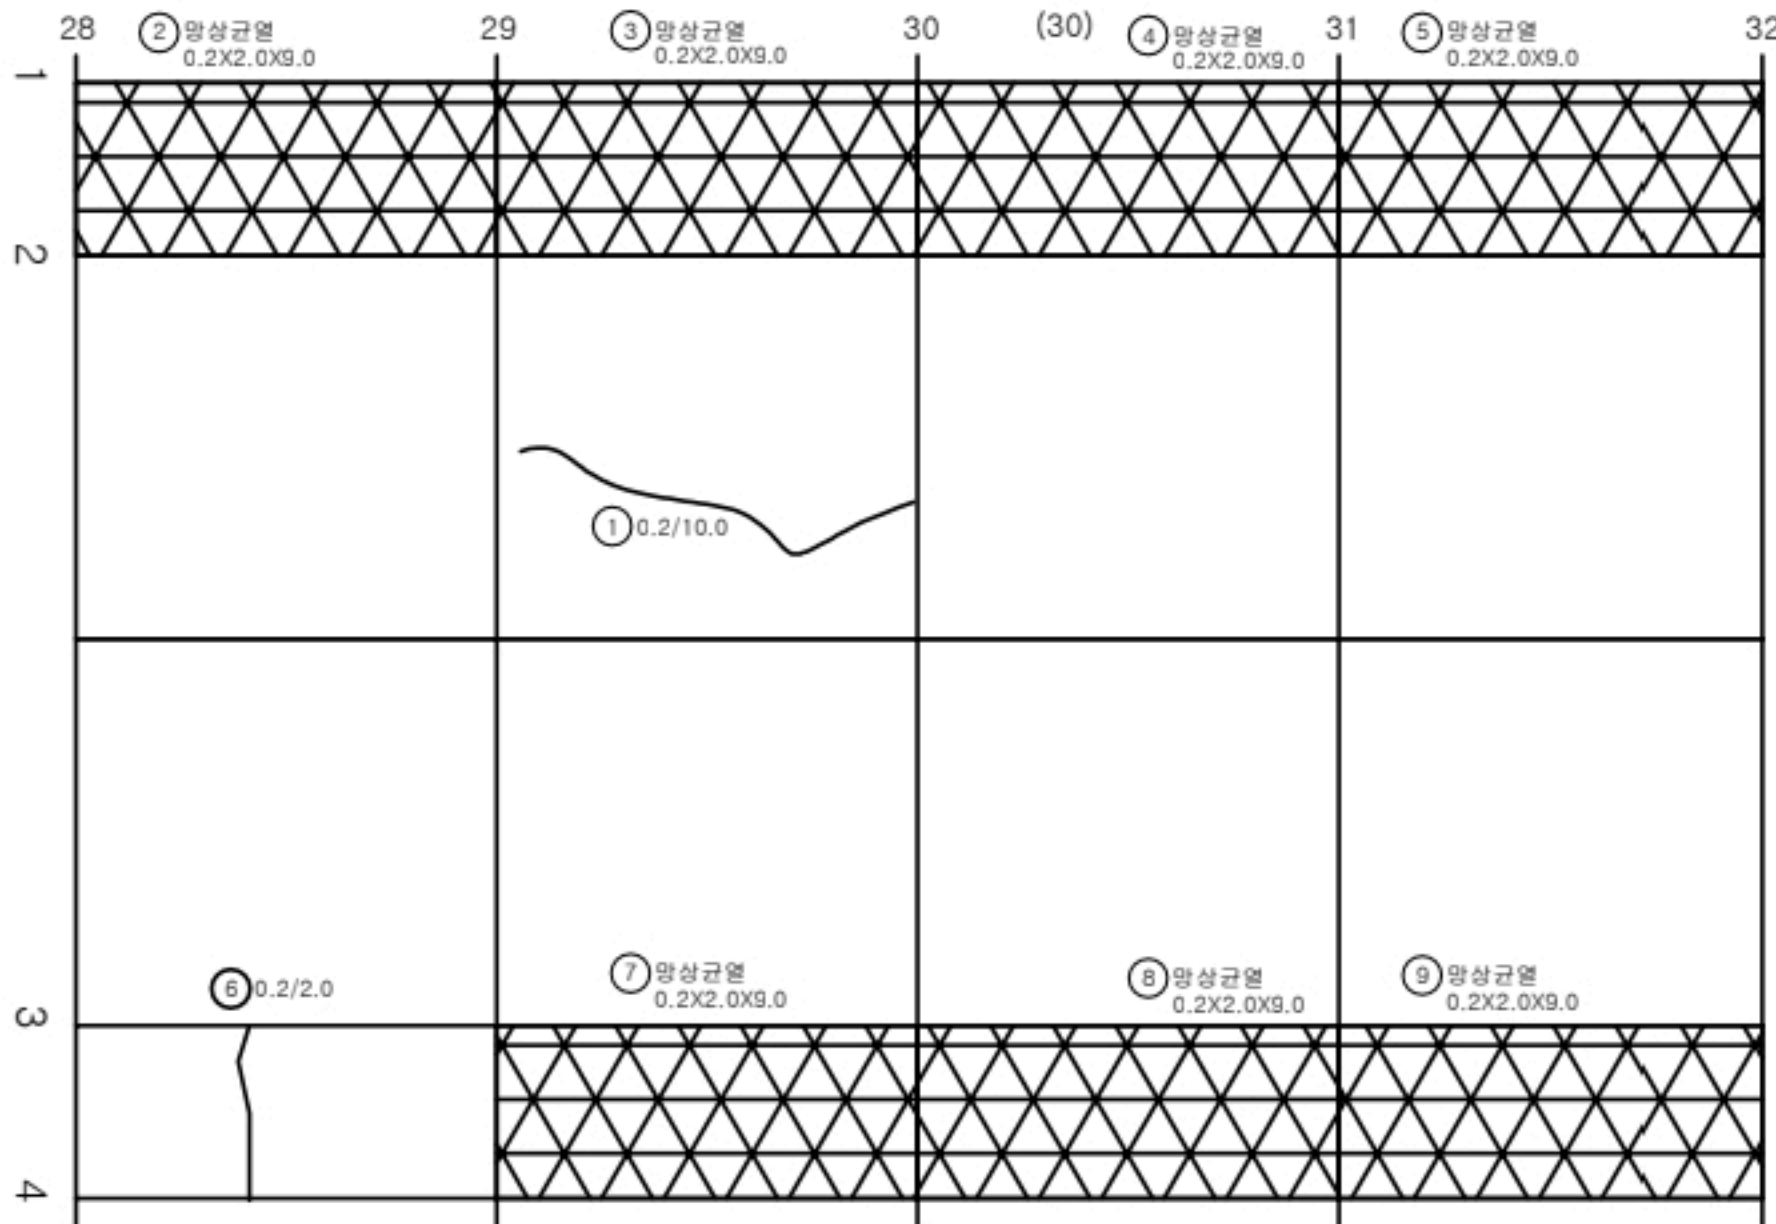
| 번호 | 발생<br>년도 | 부재 | 손상내용 | 손상현황 | | | | | | | 비 고 |
|---|---|---|---|---|---|---|---|---|---|---|---|
| 1 | 19하 | 천단부 | 균열(Cw=0.3mm미만) | 0.2 | 10.0 | | 10.00 | m | 1 | 10.00 | |
| 2 | 21상 | 측벽부 | 망상균열 | 0.2 | 2.0 | 9.0 | 18.00 | m <sup>2</sup> | 1 | 18.00 | |
| 6 | 21하 | 측벽부 | 균열(Cw=0.3mm미만) | 0.2 | 2.0 | | 2.00 | m | 1 | 2.00 | |
| 7 | 21하 | 측벽부 | 망상균열 | 0.2 | 2.0 | 9.0 | 18.00 | m <sup>2</sup> | 1 | 18.00 | |

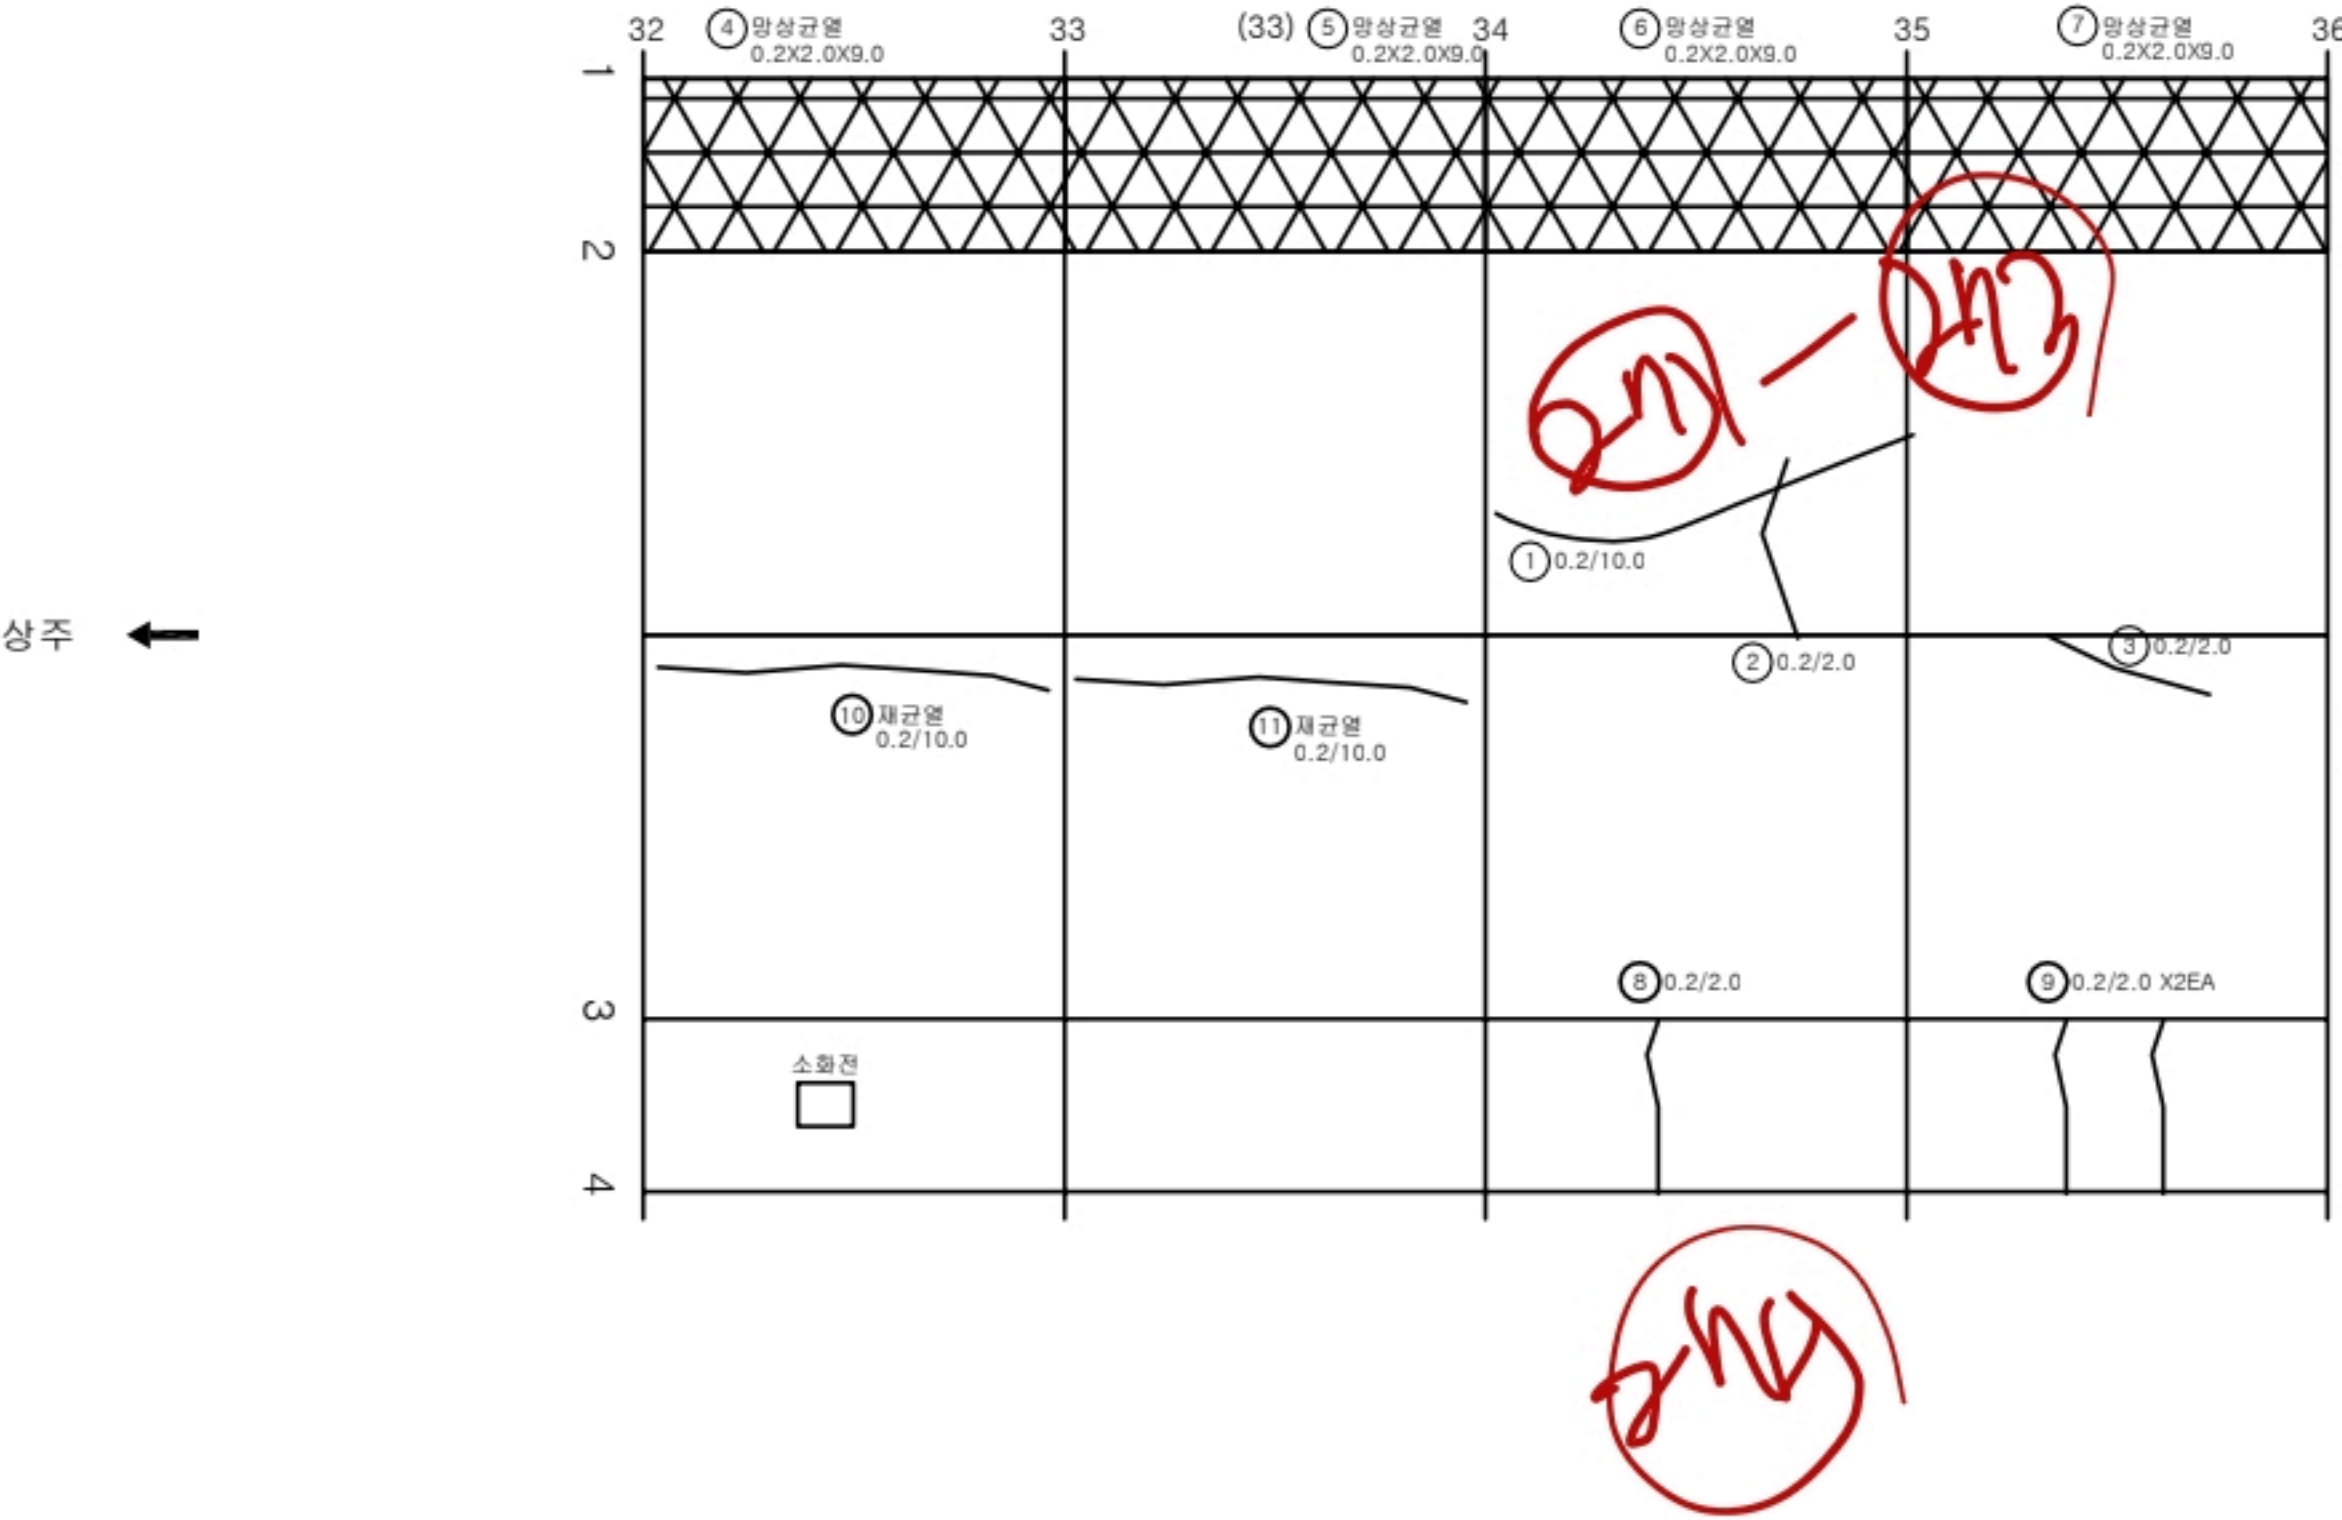
| 번호 | 발생<br>연도 | 부재 | 손상내용 | 손상현황 | | | | | | | 비 고 |
|---|---|---|---|---|---|---|---|---|---|---|---|
| 1 | 19하 | 천단부 | 균열(Cw=0.3mm미만) | 0.2 | 10.0 | | 10.00 | m | 1 | 10.00 | |
| 2 | 19하 | 천단부 | 균열(Cw=0.3mm미만) | 0.2 | 2.0 | | 2.00 | m | 1 | 2.00 | |
| 3 | 19하 | 천단부 | 균열(Cw=0.3mm미만) | 0.2 | 2.0 | | 2.00 | m | 1 | 2.00 | |
| 4 | 21상 | 측벽부 | 망상균열 | 0.2 | 2.0 | 9.0 | 18.00 | m <sup>2</sup> | 1 | 18.00 | |
| 8 | 21하 | 측벽부 | 균열(Cw=0.3mm미만) | 0.2 | 2.0 | | 2.00 | m | 1 | 2.00 | |
| 9 | 21하 | 측벽부 | 균열(Cw=0.3mm미만) | 0.2 | 2.0 | | 2.00 | m | 2 | 4.00 | |
| 10 | 21하 | 천단부 | 재균열(Cw=0.3mm미만) | 0.2 | 10.0 | | 10.00 | m | 1 | 10.00 | |
| 11 | 21하 | 천단부 | 재균열(Cw=0.3mm미만) | 0.2 | 10.0 | | 10.00 | m | 1 | 10.00 | |

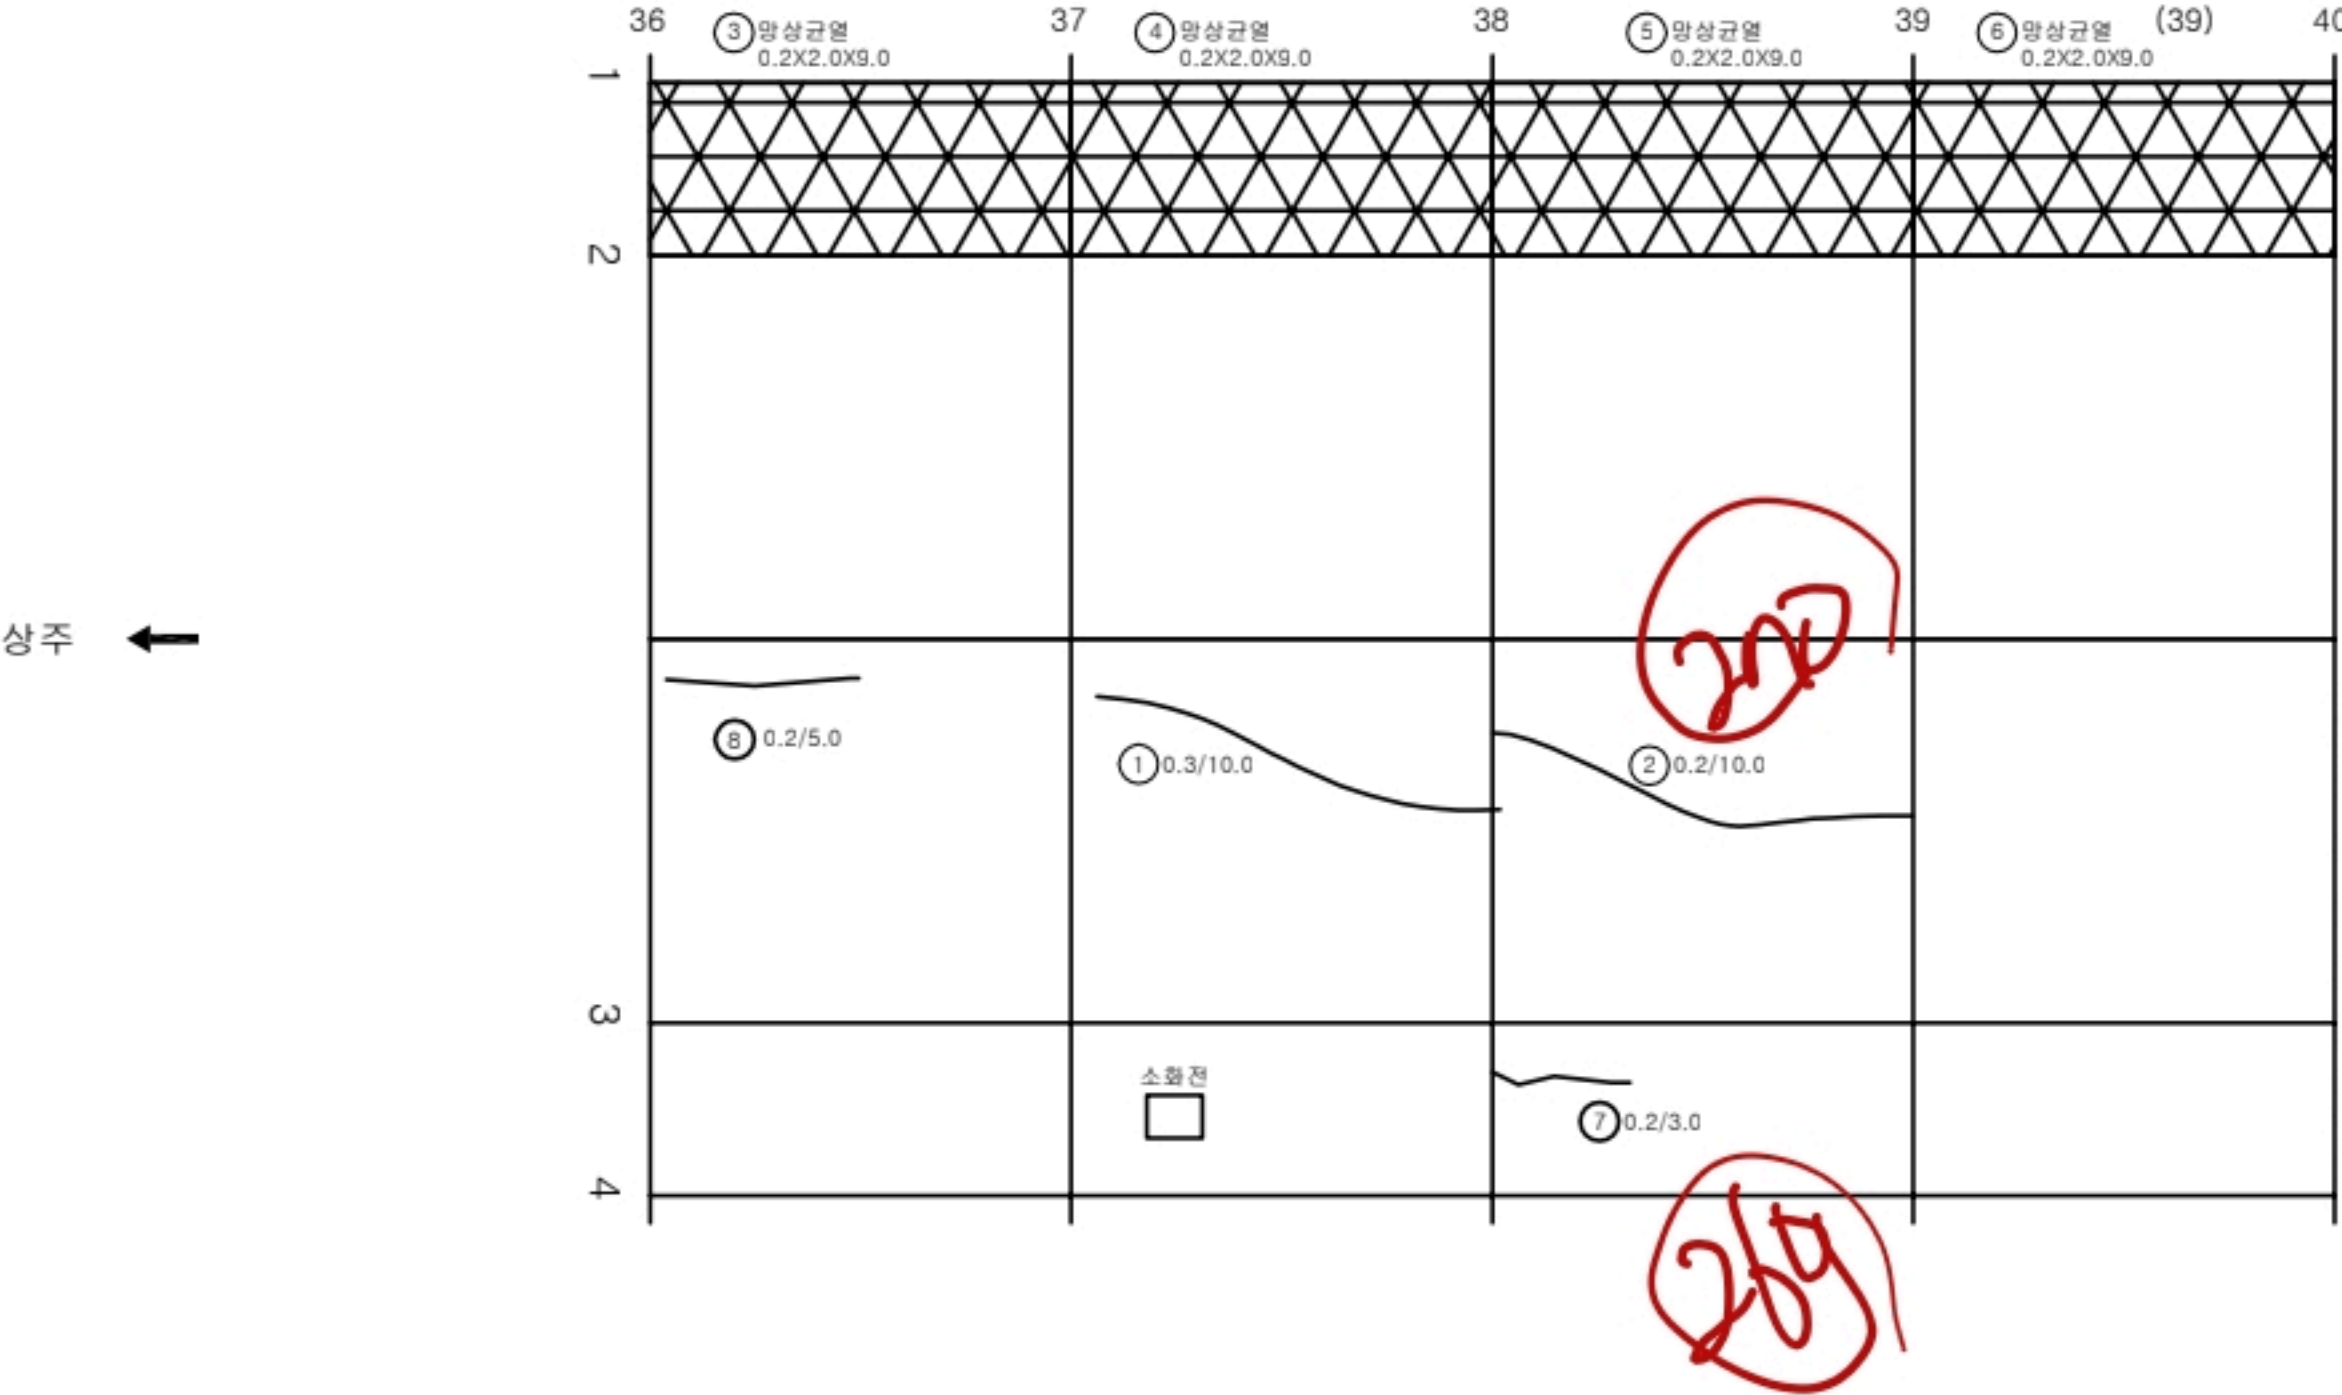
| 번호 | 발생<br>년도 | 부재 | 손상내용 | 손상현황 | | | | | | | 비 고 |
|---|---|---|---|---|---|---|---|---|---|---|---|
| 1 | 19하 | 천단부 | 균열(Cw=0.3mm이상) | 0.3 | 10.0 | | 10.00 | m | 1 | 10.00 | |
| 2 | 19하 | 천단부 | 균열(Cw=0.3mm미만) | 0.2 | 10.0 | | 10.00 | m | 1 | 10.00 | |
| 3 | 21상 | 측벽부 | 망상균열 | 0.2 | 2.0 | 9.0 | 18.00 | m <sup>2</sup> | 1 | 18.00 | |
| 7 | 21하 | 측벽부 | 균열(Cw=0.3mm미만) | 0.2 | 3.0 | | 3.00 | m | 1 | 3.00 | |
| 8 | 21하 | 천단부 | 균열(Cw=0.3mm미만) | 0.2 | 5.0 | | 5.00 | m | 1 | 5.00 | |
