상주영천고속도로 2024~2025년 시설물 안전점검 용역  
(2024년 하반기 정기안전점검)

# 외 관 조 사 망 도

불로터널(영천방향)

2024.11

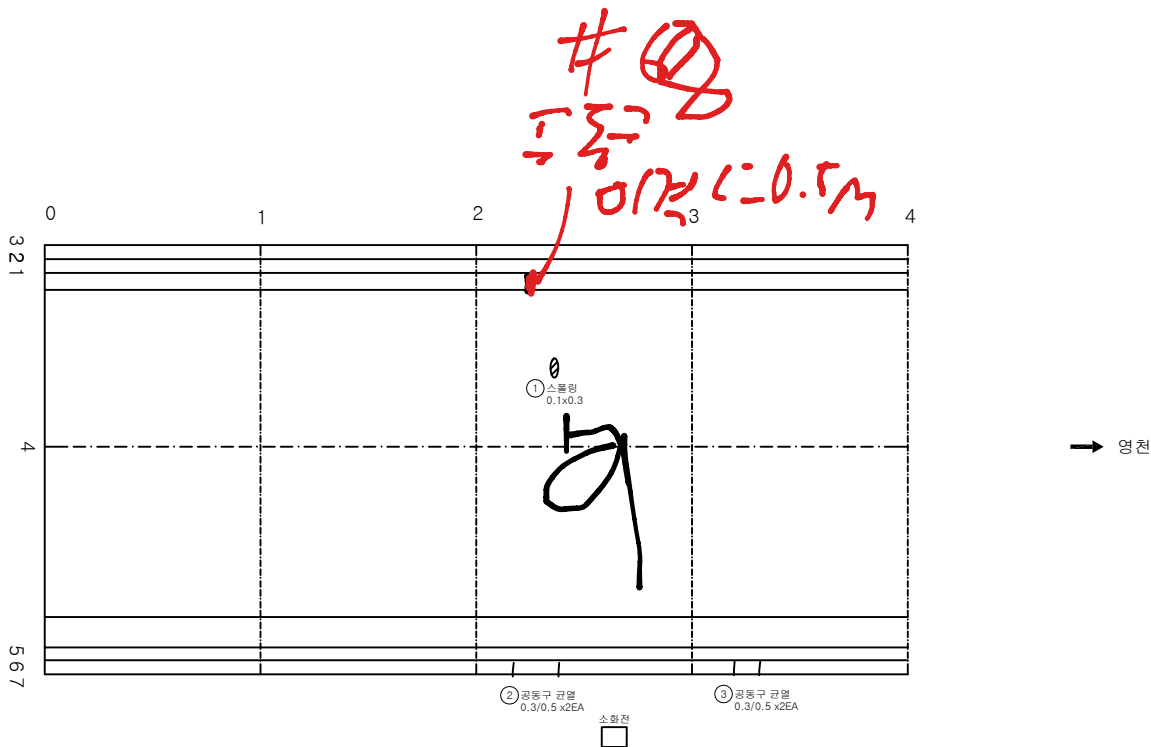
포 장 부 & 공 동 구

| 번호 | 발생<br>년도 | 부재 | 손상내용 | 손상현황 | | | | | | | 비고 |
|---|---|---|---|---|---|---|---|---|---|---|---|
| 1 | 19하 | 포장 | 스플링 | | 0.1 | 0.3 | 0.03 | m <sup>2</sup> | 1 | 0.03 | |
| 2 | 20상 | 공동구 | 공동구 균열 | 0.3 | 0.5 | | 0.50 | m | 2 | 1.00 | |
| 3 | 20상 | 공동구 | 공동구 균열 | 0.3 | 0.5 | | 0.50 | m | 2 | 1.00 | |

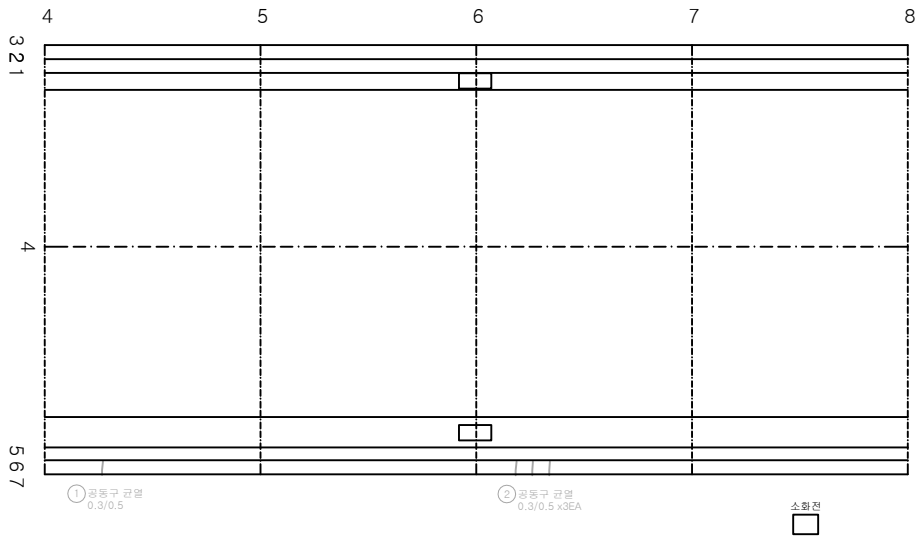
| 번호 | 발생<br>년도 | 부재 | 손상내용 | 손상현황 | | | | | | 비 고 | |
|---|---|---|---|---|---|---|---|---|---|---|---|
| 1 | 20상 | 공동구 | 공동구 균열 | 0.3 | 0.5 | | 0.50 | m | 1 | 0.50 | 23'하 보수 |
| 2 | 20상 | 공동구 | 공동구 균열 | 0.3 | 0.5 | | 0.50 | m | 3 | 1.50 | 23'하 보수 |

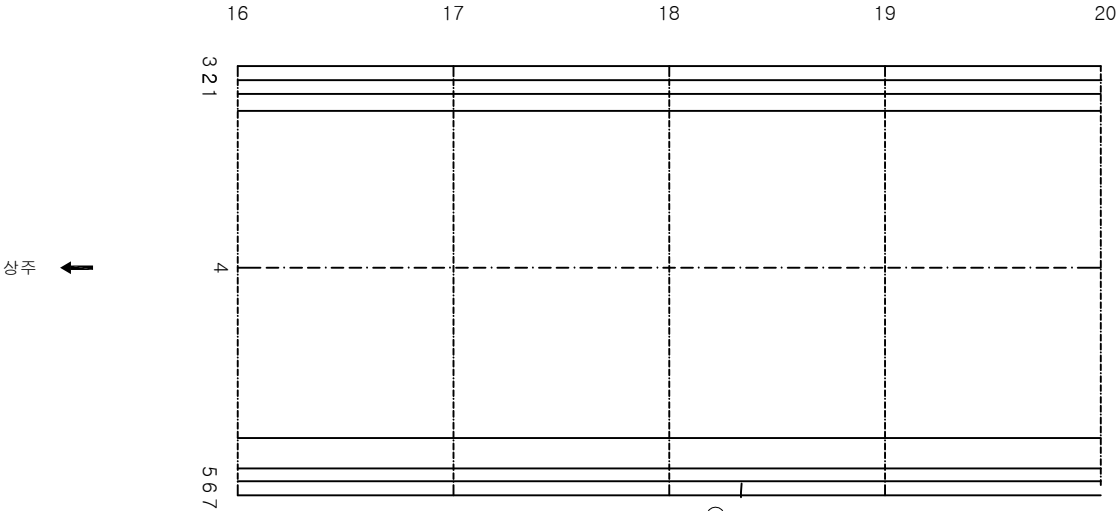
① 공동구 균열  
0.3/0.5

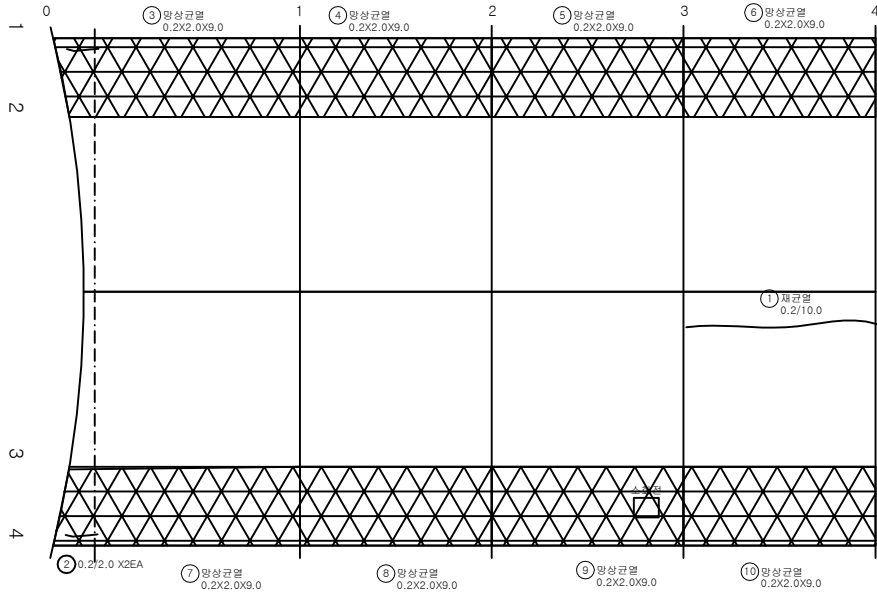
ID:볼로터널(영천)-라이닝 Span No.1~4

| 번호 | 발생<br>년도 | 부재 | 손상내용 | 손상현황 | | | | | | | 비고 |
|---|---|---|---|---|---|---|---|---|---|---|---|
| 1 | 19하 | 천단부 | 재균열(Cw=0.3mm미만) | 0.2 | 10.0 | | 10.00 | m | 1 | 10.00 | |
| 2 | 21상 | 측벽부 | 균열(Cw=0.3mm미만) | 0.2 | 2.0 | | 2.00 | m | 2 | 4.00 | |
| 3 | 21상 | 측벽부 | 망상균열 | 0.2 | 2.0 | 9.0 | 18.00 | m <sup>2</sup> | 1 | 18.00 | |

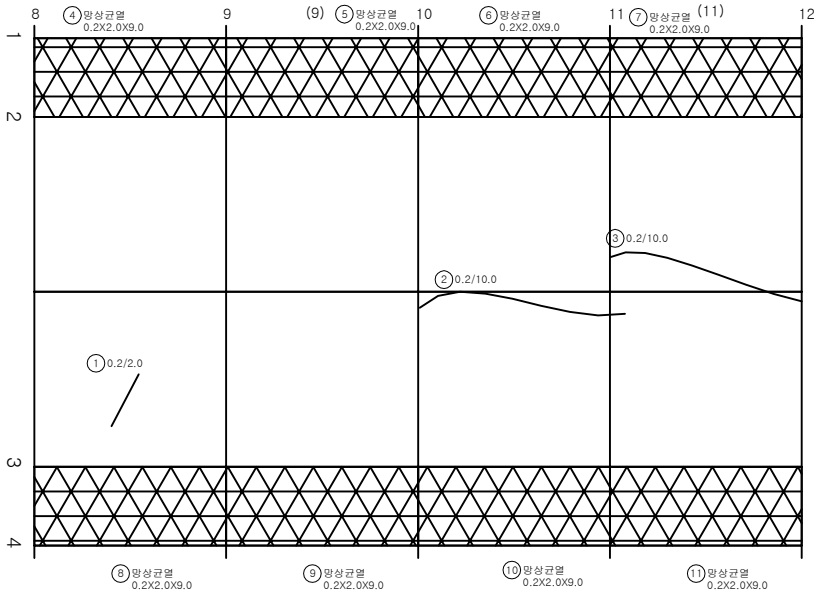
ID:볼로터널(영천)-라이닝 Span No.9~12

| 번호 | 발생<br>년도 | 부재 | 손상내용 | 손상현황 | | | | | | | 비고 |
|---|---|---|---|---|---|---|---|---|---|---|---|
| 1 | 19하 | 천단부 | 균열(Cw=0.3mm미만) | 0.2 | 2.0 | | 2.00 | m | 1 | 2.00 | |
| 2 | 19하 | 천단부 | 균열(Cw=0.3mm미만) | 0.2 | 10.0 | | 10.00 | m | 1 | 10.00 | |
| 3 | 19하 | 천단부 | 균열(Cw=0.3mm미만) | 0.2 | 10.0 | | 10.00 | m | 1 | 10.00 | |
| 4 | 21상 | 측벽부 | 망상균열 | 0.2 | 2.0 | 9.0 | 18.00 | m <sup>2</sup> | 1 | 18.00 | |

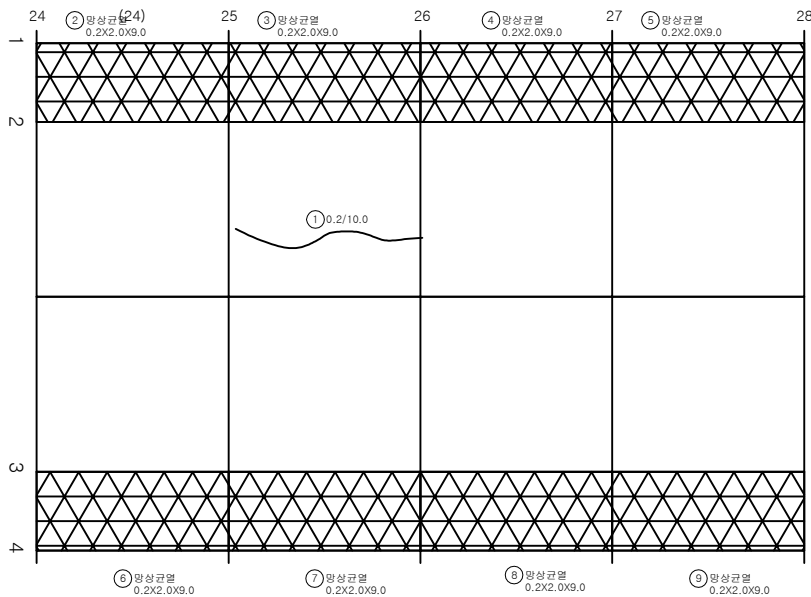
ID:불로터널(영천)-라이닝 Span No.25~28

| 번호 | 발생<br>년도 | 부재 | 손상내용 | 손상현황 | | | | | | | 비고 |
|---|---|---|---|---|---|---|---|---|---|---|---|
| 1 | 1954 | 천단부 | 균열(Cw=0.3mm미만) | 0.2 | 10.0 | | 10.00 | m | 1 | 10.00 | |
| 2 | 21상 | 측벽부 | 방상균열 | 0.2 | 2.0 | 9.0 | 18.00 | m <sup>2</sup> | 1 | 18.00 | |
