상주영천고속도로 2024~2025년 시설물 안전점검 용역  
(2024년 하반기 정기안전점검)

# 외 관 조 사 망 도

중구터널(상주방향)

2024.11

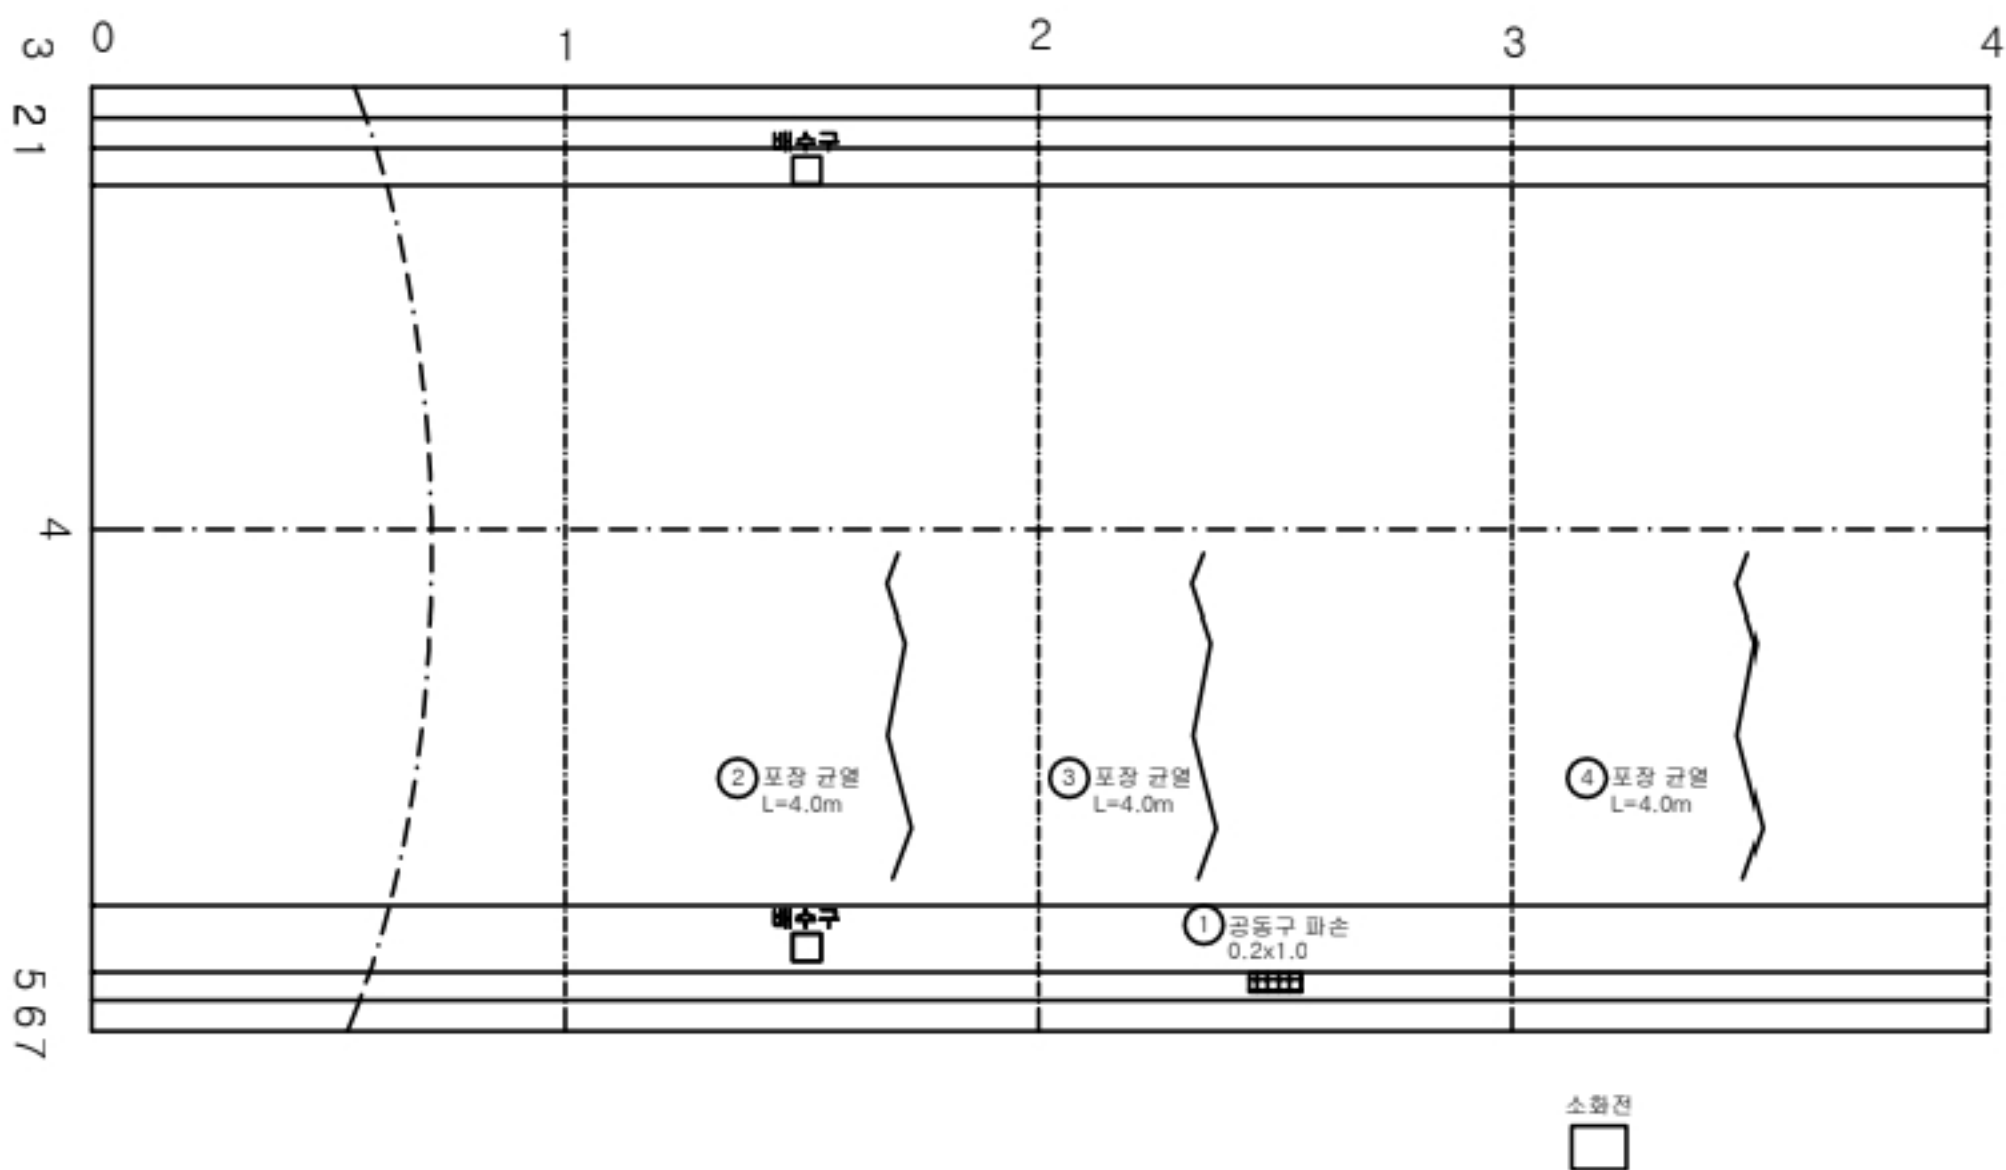
| 도면번호 | 001 |

| 번호 | 발생<br>년도 | 부재 | 손상내용 | 손상현황 | | | | | | | 비 고 |
|---|---|---|---|---|---|---|---|---|---|---|---|
| 1 | 19하 | 공동구 | 공동구 파손 | | 0.2 | 1.0 | 0.20 | m <sup>2</sup> | 1 | 0.20 | |
| 2 | 21하 | 포장 | 포장 균열 | | 4.0 | | 4.00 | m | 1 | 4.00 | |
| 3 | 21하 | 포장 | 포장 균열 | | 4.0 | | 4.00 | m | 1 | 4.00 | |
| 4 | 21하 | 포장 | 포장 균열 | | 4.0 | | 4.00 | m | 1 | 4.00 | |

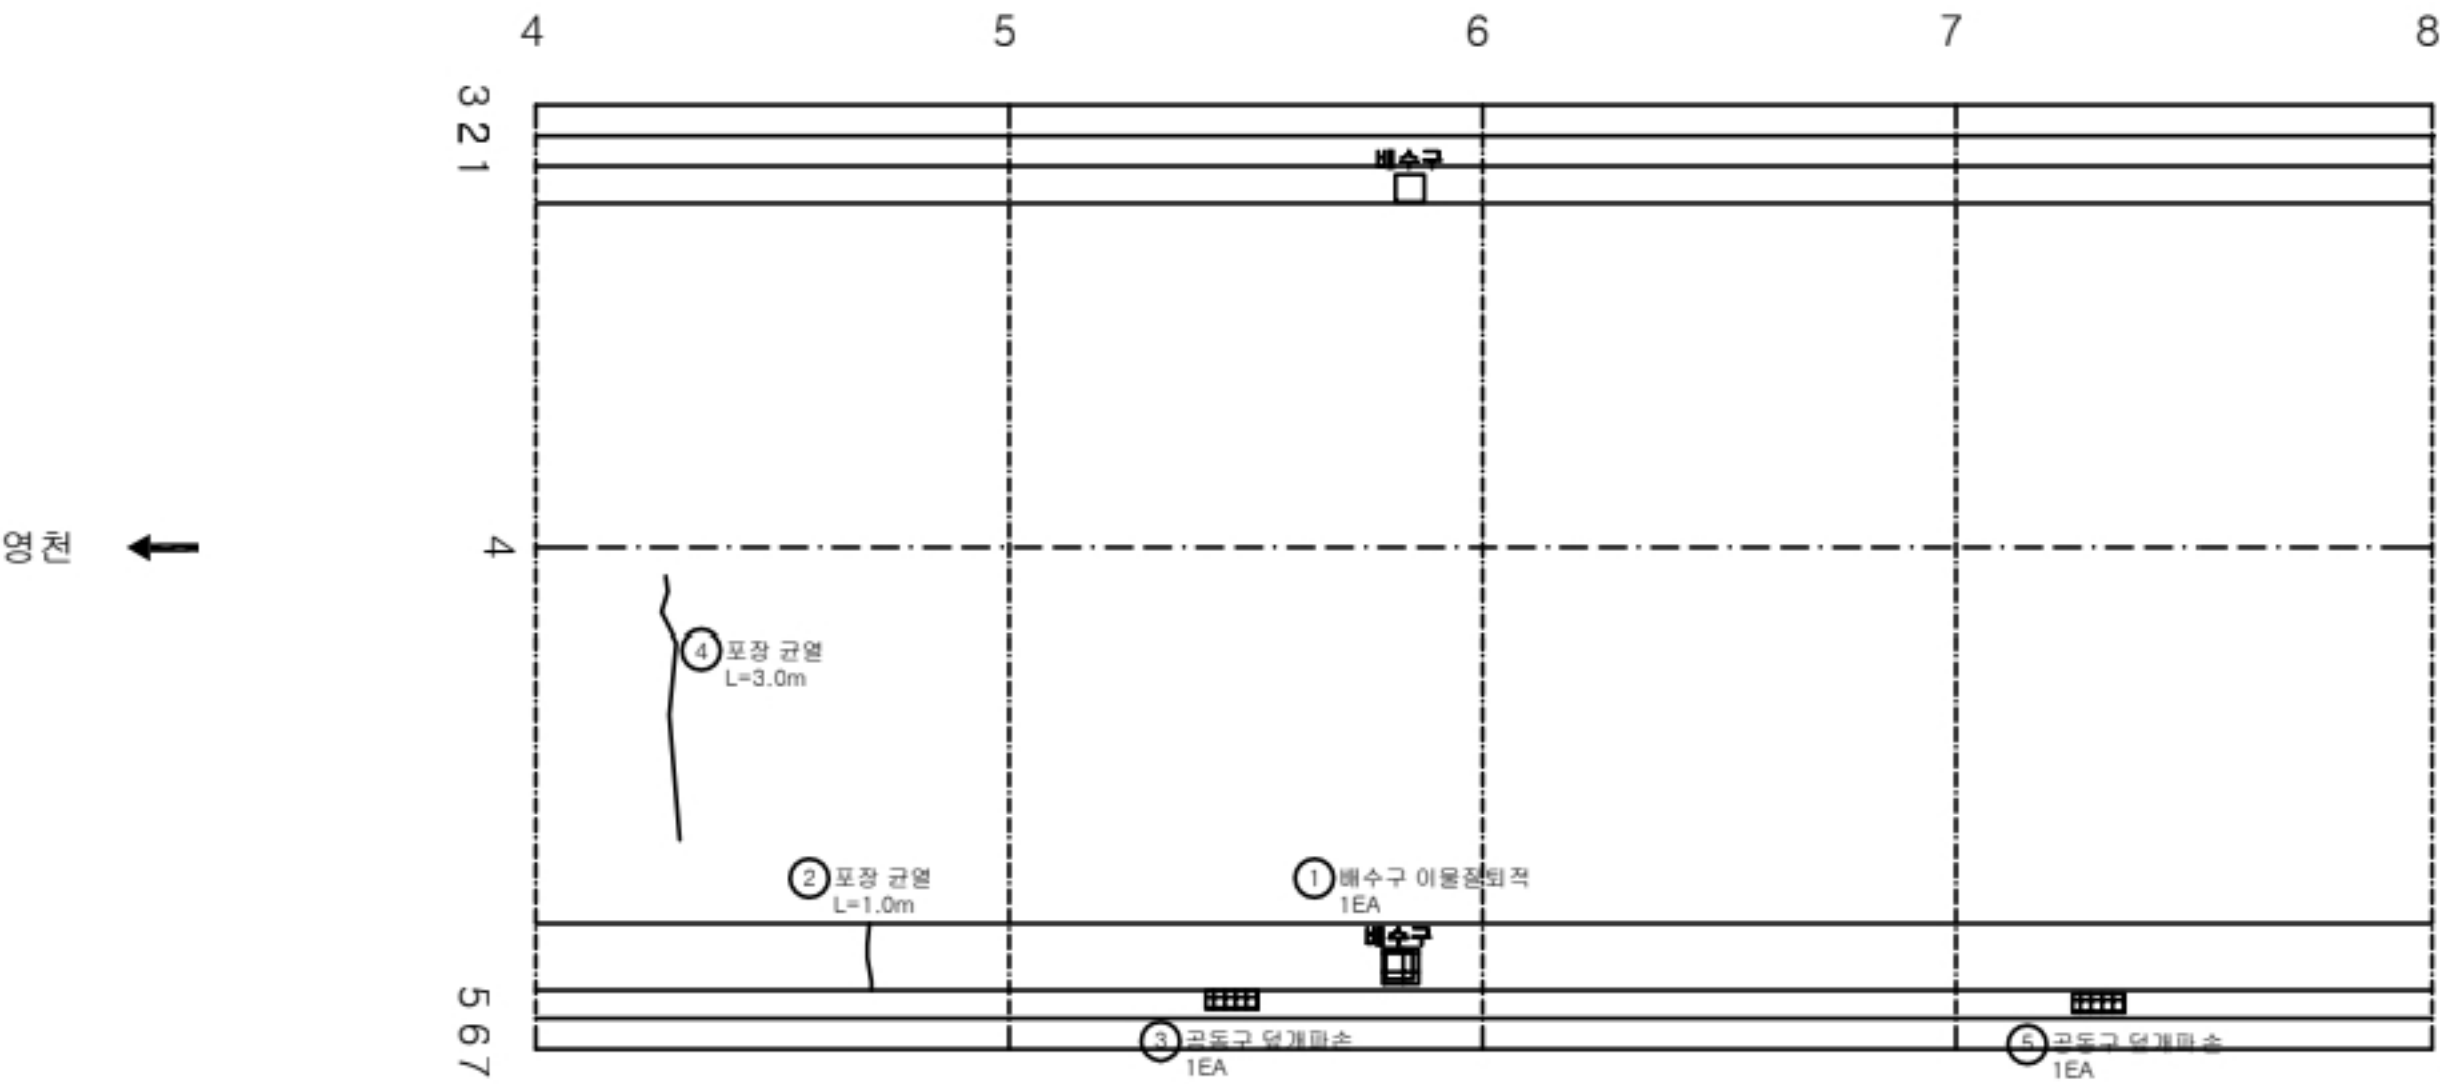
| 도 면 번호 | 002 |

| 번호 | 발생<br>년도 | 부재 | 손상내용 | 손상현황 | | | | | | | 비고 |
|---|---|---|---|---|---|---|---|---|---|---|---|
| 1 | 19하 | 배수시설 | 배수구 이물질퇴적 | | | | 1.00 | EA | 1 | 1.00 | |
| 2 | 20상 | 포장 | 포장 균열 | | 1.0 | | 1.00 | m | 1 | 1.00 | |
| 3 | 19하 | 공동구 | 공동구 덮개파손 | | | | 1.00 | EA | 1 | 1.00 | |
| 4 | 21상 | 포장 | 포장 균열 | | 3.0 | | 3.00 | m | 1 | 3.00 | |
| 5 | 21상 | 공동구 | 공동구 덮개파손 | | | | 1.00 | EA | 1 | 1.00 | |

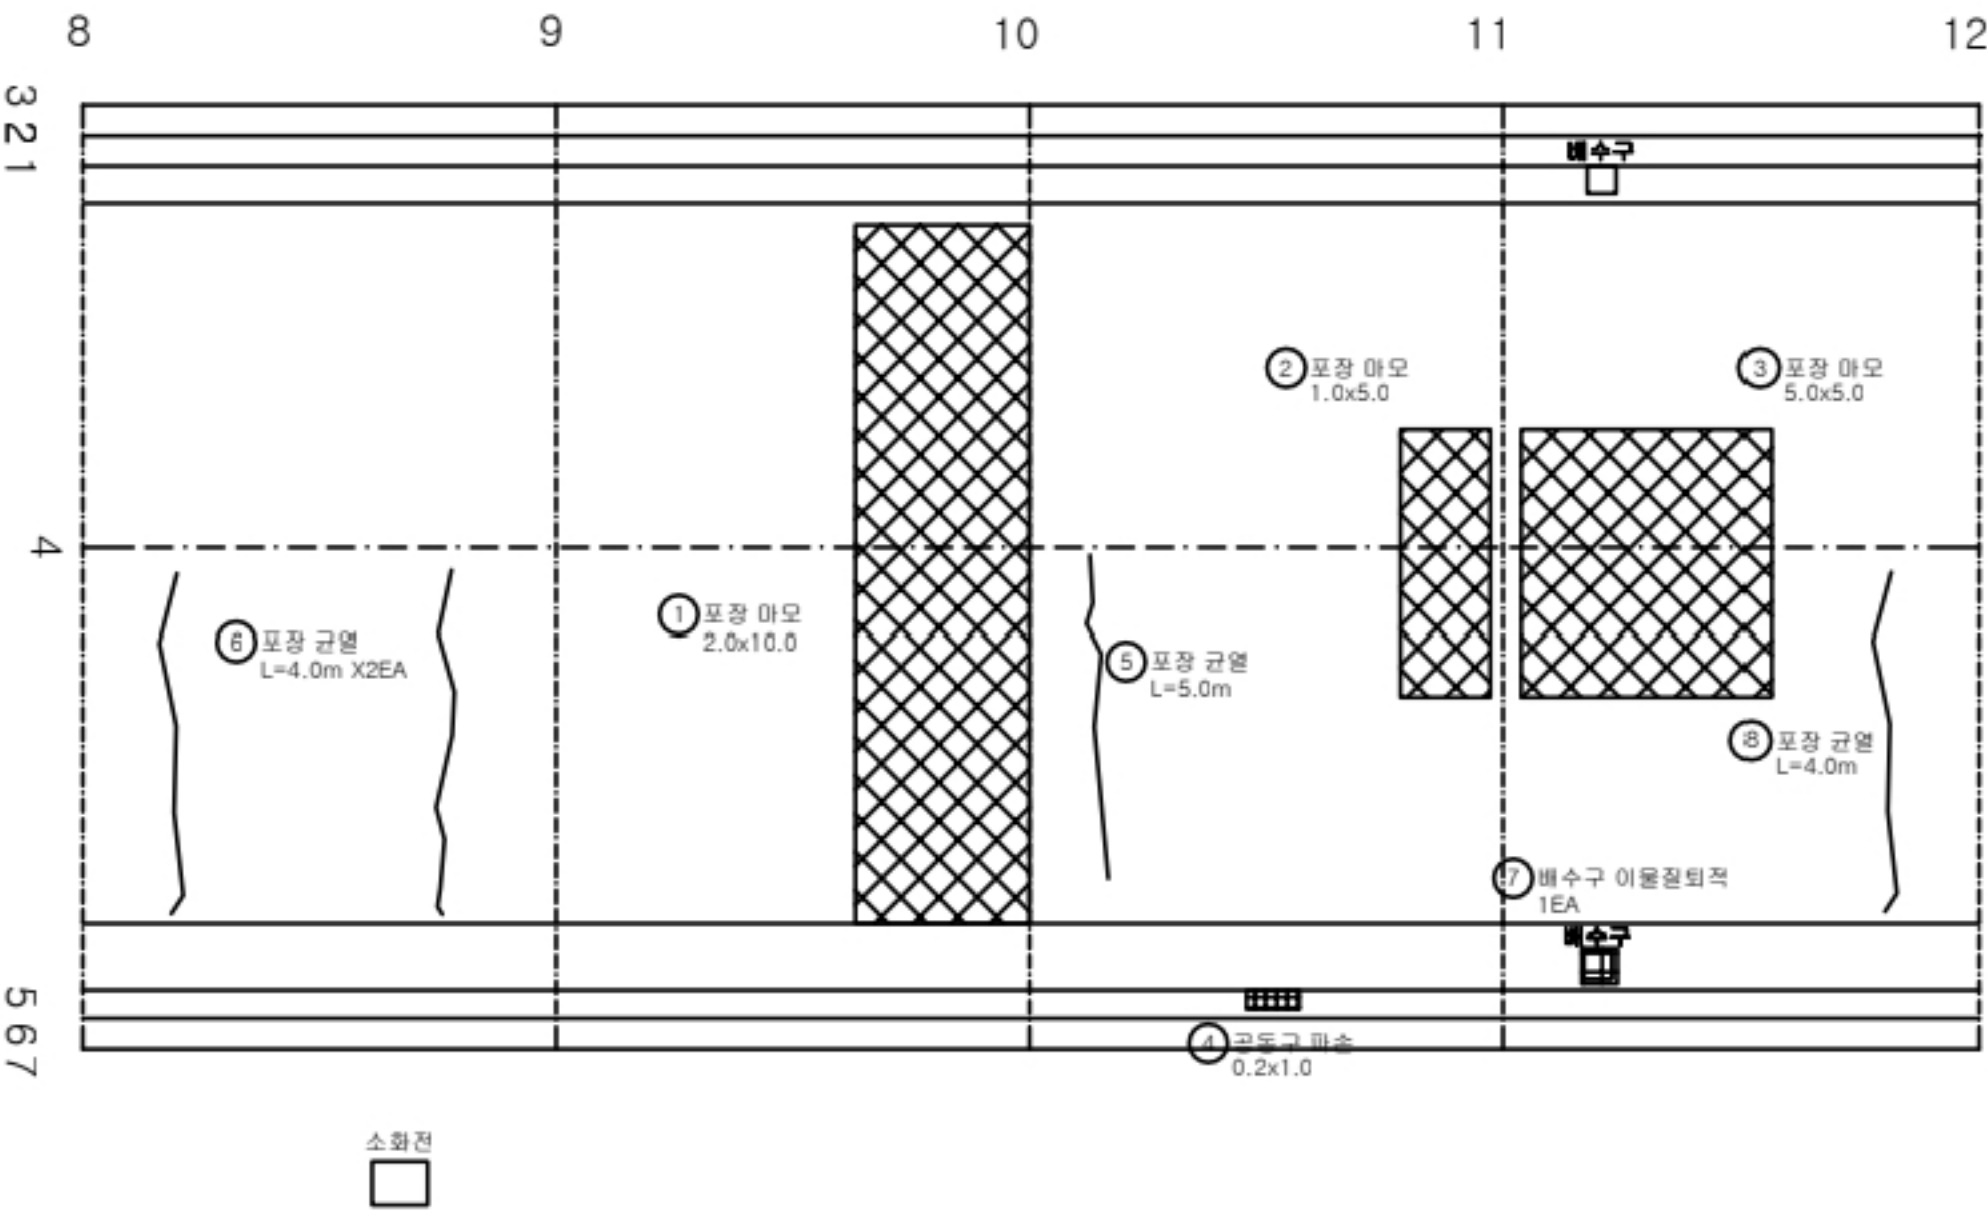
| 도면번호 | 003 |

| 번호 | 발생<br>년도 | 부재 | 손상내용 | 손상현황 | | | | | | | 비 고 |
|---|---|---|---|---|---|---|---|---|---|---|---|
| 1 | 20상 | 포장 | 포장 마모 | | 2.0 | 10.0 | 20.00 | m² | 1 | 20.00 | |
| 2 | 20상 | 포장 | 포장 마모 | | 1.0 | 5.0 | 5.00 | m² | 1 | 5.00 | |
| 3 | 20상 | 포장 | 포장 마모 | | 5.0 | 5.0 | 25.00 | m² | 1 | 25.00 | |
| 4 | 19하 | 공동구 | 공동구 파손 | | 0.2 | 1.0 | 0.20 | m³ | 1 | 0.20 | |
| 5 | 21상 | 포장 | 포장 균열 | | 5.0 | | 5.00 | m | 1 | 5.00 | |
| 6 | 23하 | 포장 | 포장 균열 | | 4.0 | | 4.00 | m | 2 | 8.00 | |
| 7 | 23하 | 배수시설 | 배수구 이물질퇴적 | | | | 1.00 | EA | 1 | 1.00 | |
| 8 | 23하 | 포장 | 포장 균열 | | 4.0 | | 4.00 | m | 1 | 4.00 | |

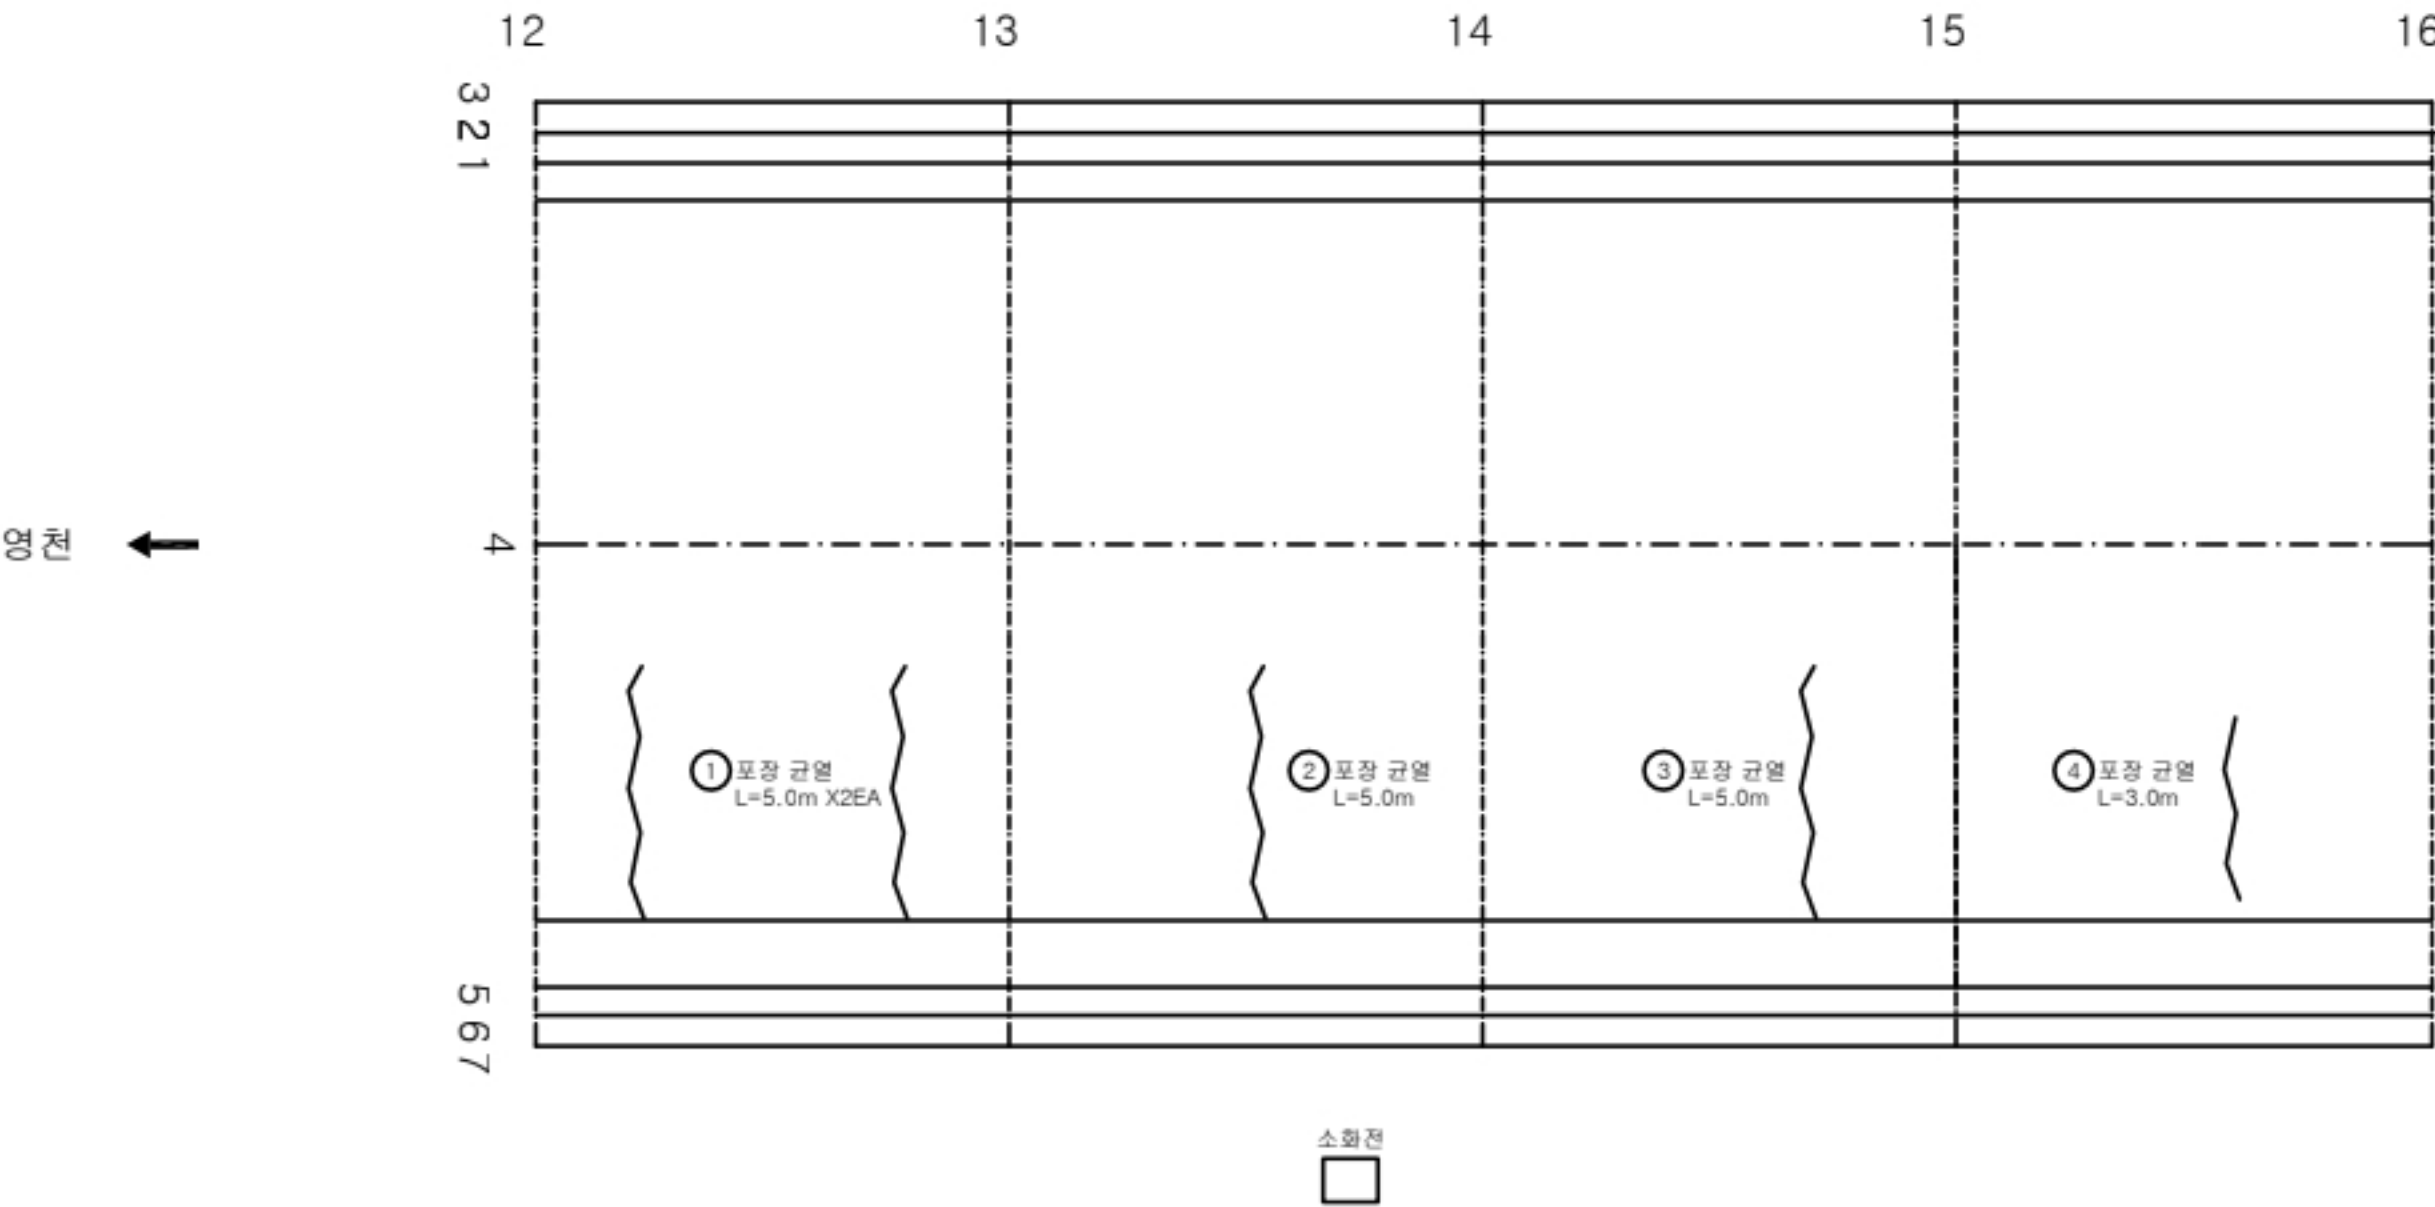
| 번호 | 발생<br>년도 | 부재 | 손상내용 | 손상현황 | | | | | | | 비 고 |
|---|---|---|---|---|---|---|---|---|---|---|---|
| 1 | 22하 | 포장 | 포장 균열 | | 5.0 | | 5.00 | m | 2 | 10.00 | |
| 2 | 22하 | 포장 | 포장 균열 | | 5.0 | | 5.00 | m | 1 | 5.00 | |
| 3 | 22하 | 포장 | 포장 균열 | | 5.0 | | 5.00 | m | 1 | 5.00 | |
| 4 | 22하 | 포장 | 포장 균열 | | 3.0 | | 3.00 | m | 1 | 3.00 | |

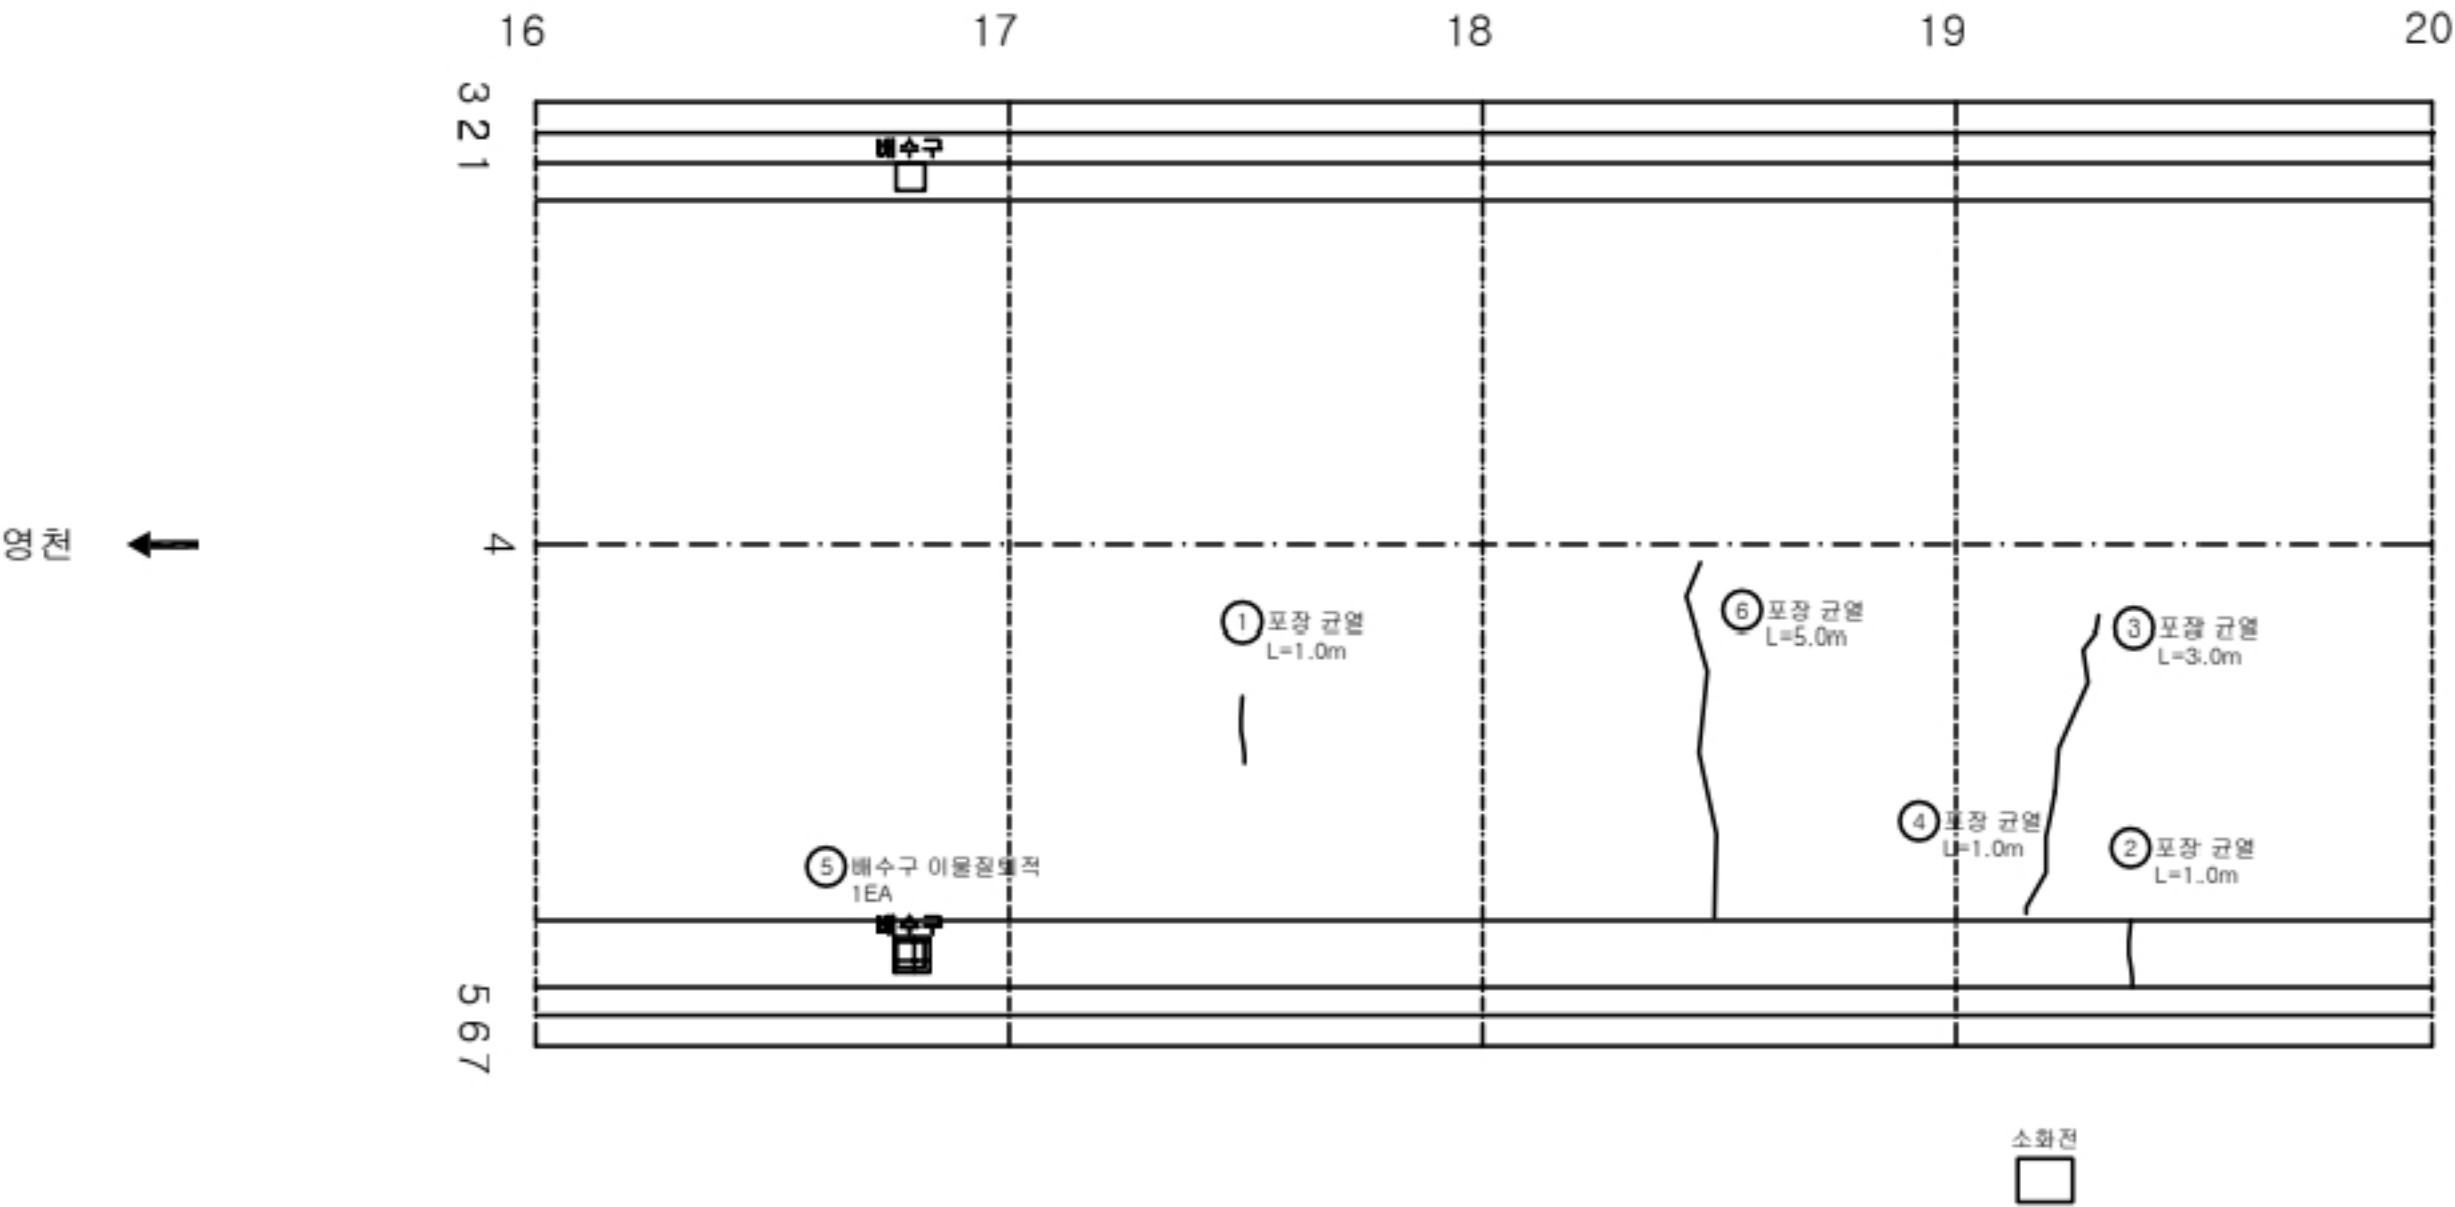
| 번호 | 발생<br>년도 | 부재 | 손상내용 | 손상현황 | | | | | | | 비 고 |
|---|---|---|---|---|---|---|---|---|---|---|---|
| 1 | 20상 | 포장 | 포장 균열 | | 1.0 | | 1.00 | m | 1 | 1.00 | |
| 2 | 20상 | 포장 | 포장 균열 | | 1.0 | | 1.00 | m | 1 | 1.00 | |
| 3 | 21상 | 포장 | 포장 균열 | | 3.0 | | 3.00 | m | 1 | 3.00 | |
| 4 | 21하 | 포장 | 포장 균열 | | 1.0 | | 1.00 | m | 1 | 1.00 | |
| 6 | 23하 | 포장 | 포장 균열 | | 5.0 | | 5.00 | m | 1 | 5.00 | |

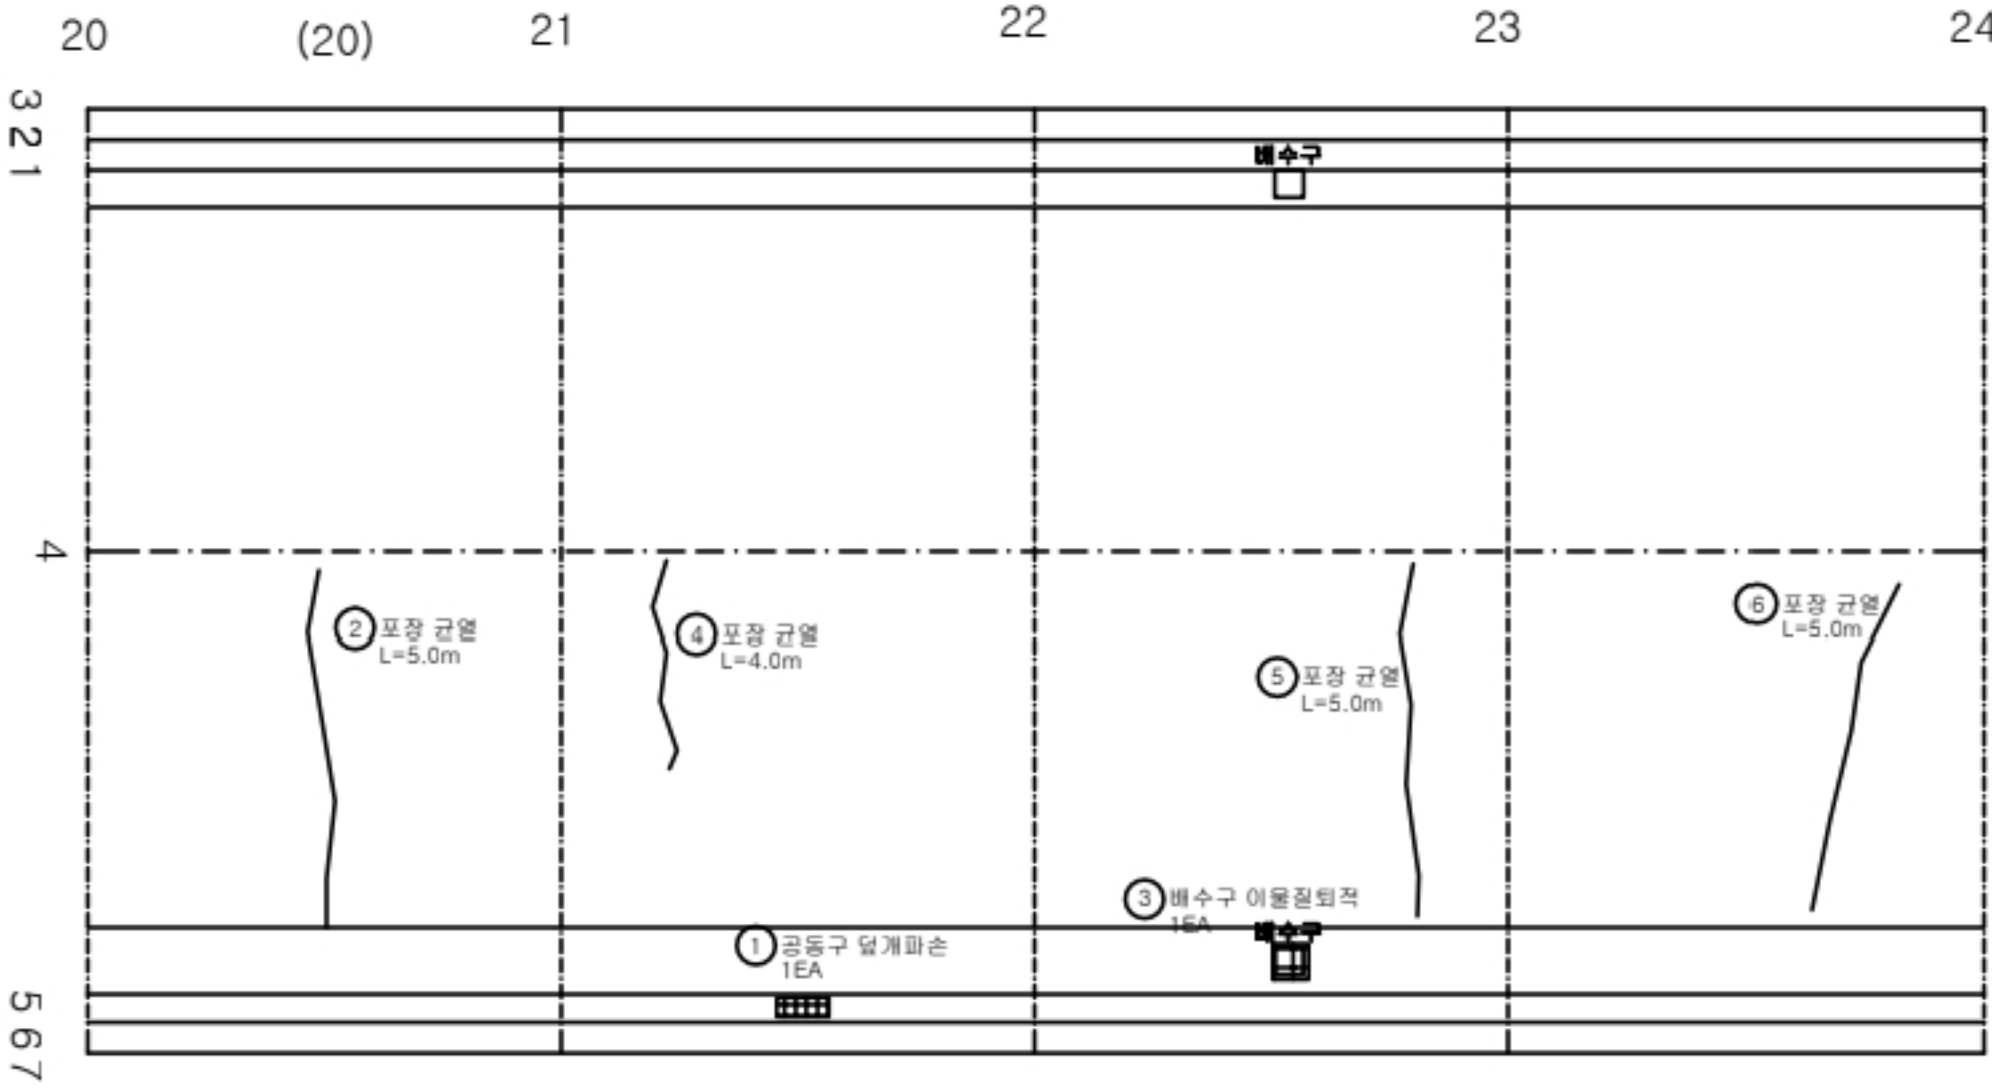
| 번호 | 발생<br>년도 | 부재 | 손상내용 | 손상현황 | | | | | | | 비 고 |
|---|---|---|---|---|---|---|---|---|---|---|---|
| 2 | 21상 | 포장 | 포장 균열 | | 5.0 | | 5.00 | m | 1 | 5.00 | |
| 4 | 23하 | 포장 | 포장 균열 | | 4.0 | | 4.00 | m | 1 | 4.00 | |
| 5 | 23하 | 포장 | 포장 균열 | | 5.0 | | 5.00 | m | 1 | 5.00 | |
| 6 | 23하 | 포장 | 포장 균열 | | 5.0 | | 5.00 | m | 1 | 5.00 | |

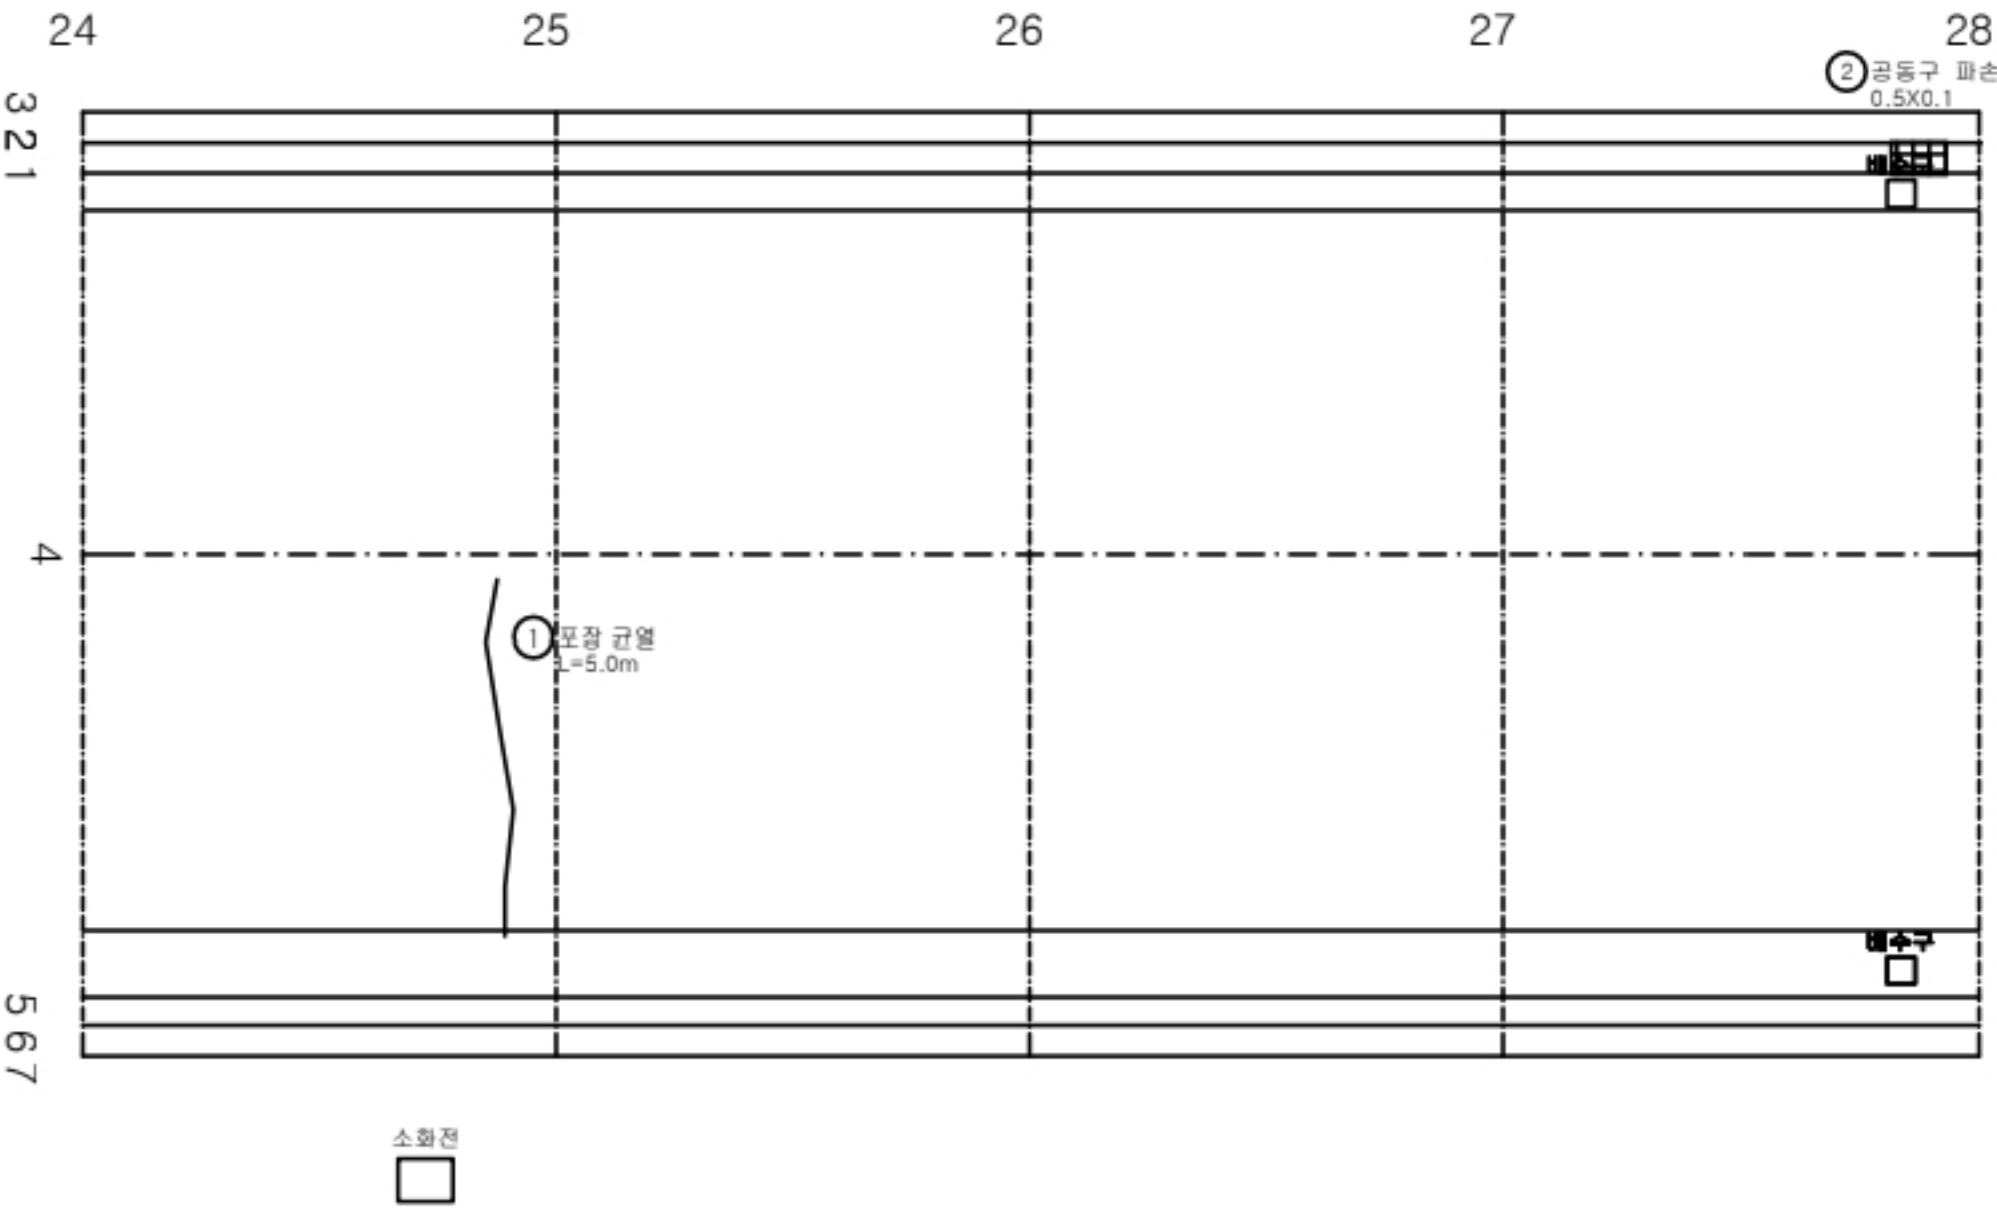
| 번호 | 발생<br>년도 | 부재 | 손상내용 | 손상현황 | | | | | | | 비 고 |
|---|---|---|---|---|---|---|---|---|---|---|---|
| 1 | 21상 | 포장 | 포장 균열 | | 5.0 | | 5.00 | m | 1 | 5.00 | |

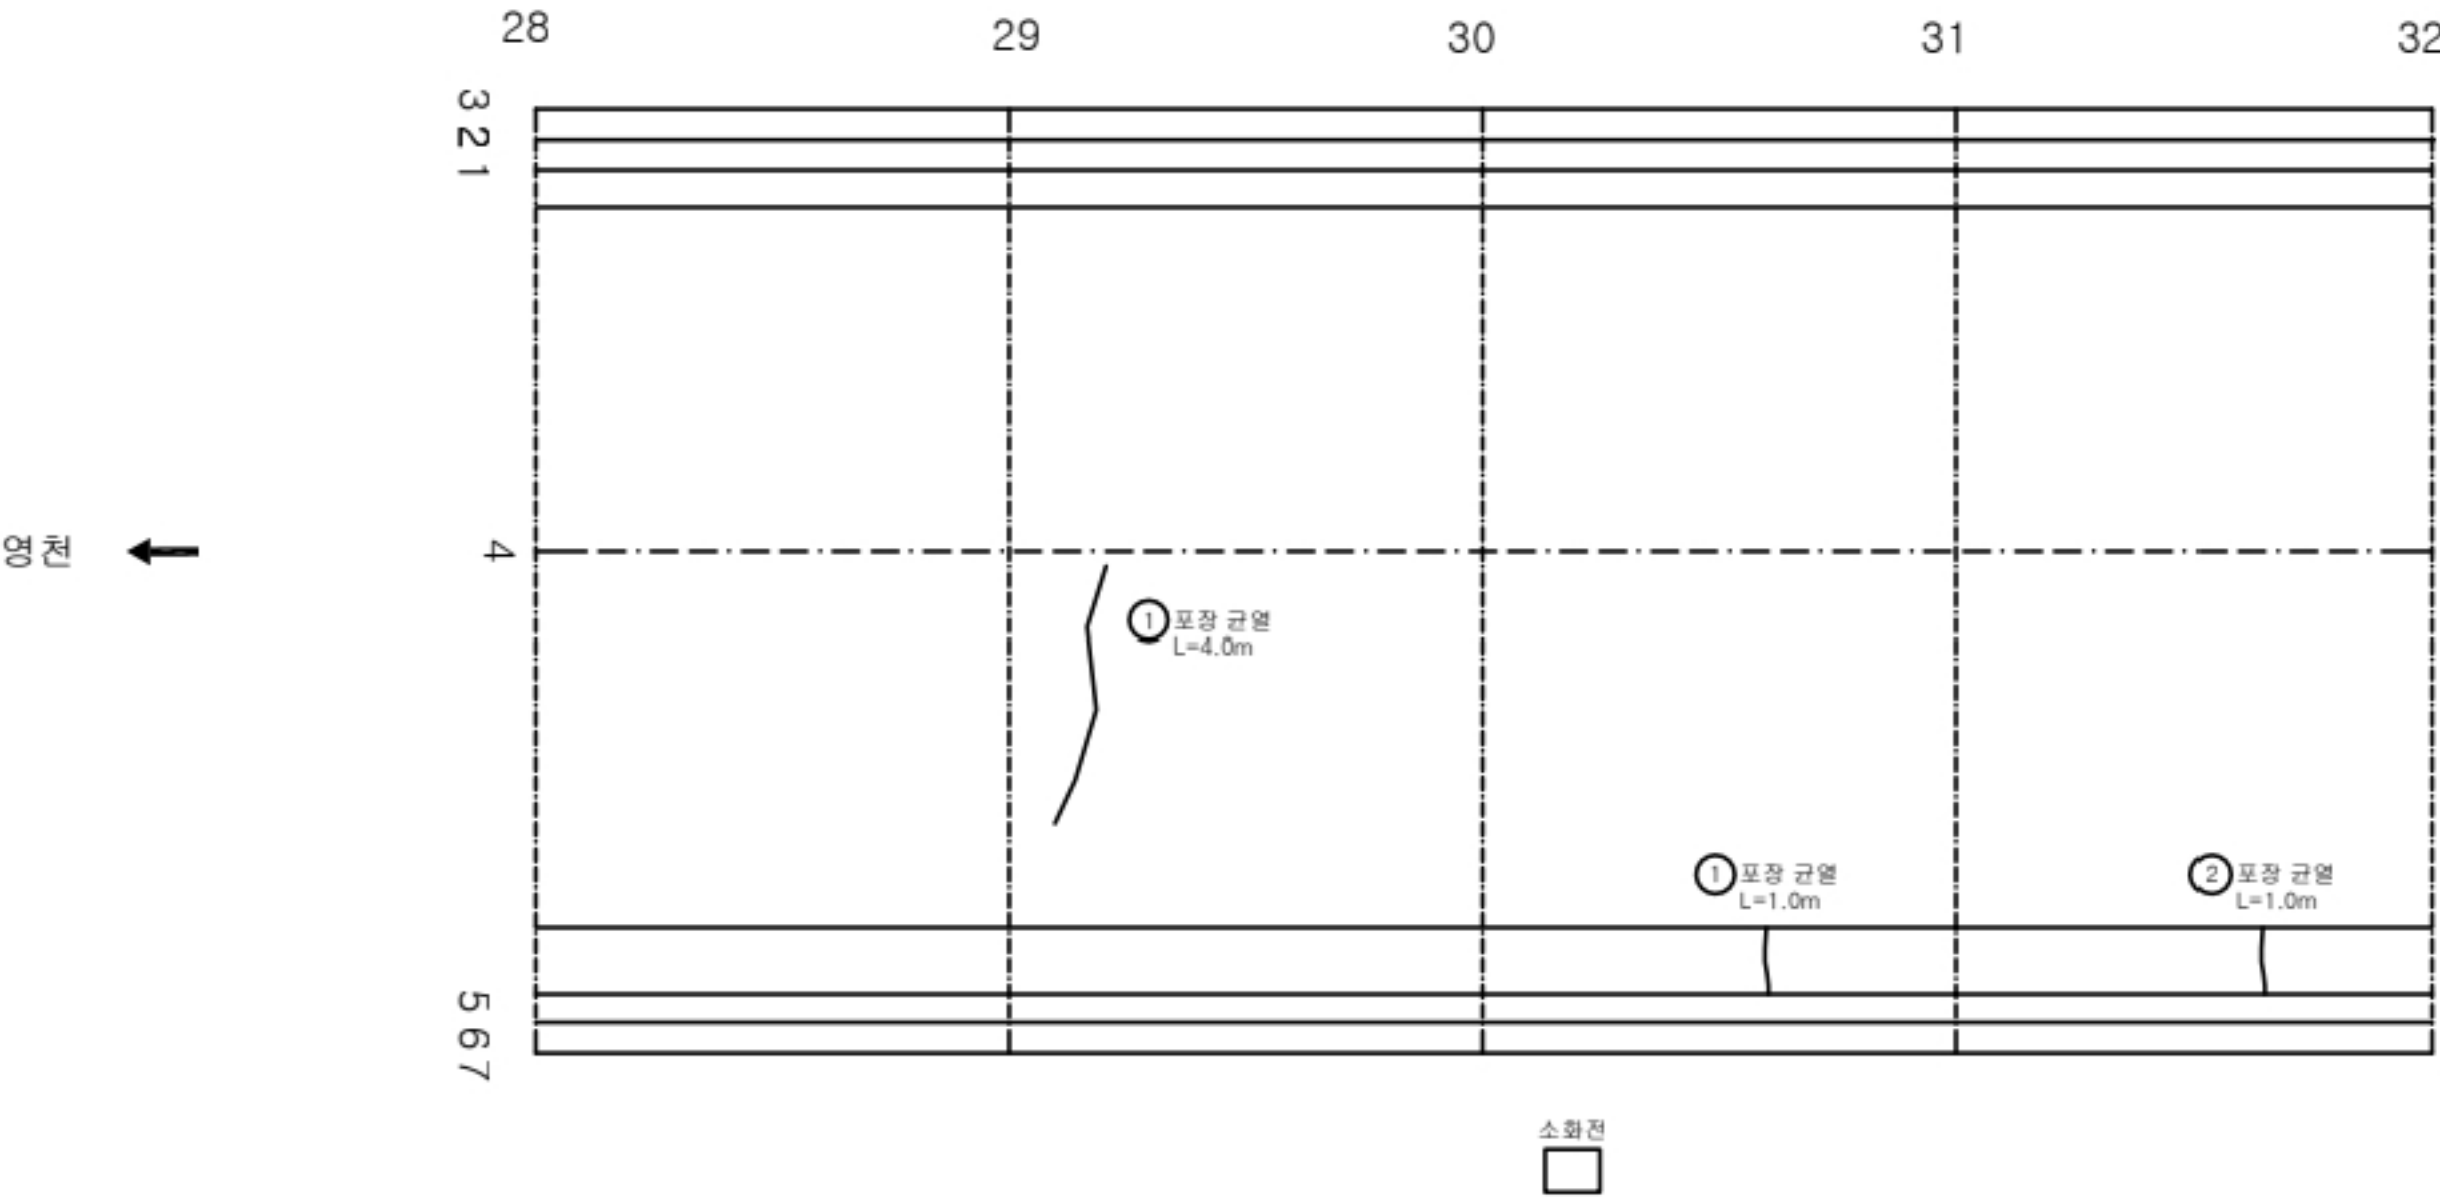
| 번호 | 발생<br>년도 | 부재 | 손상내용 | 손상현황 | | | | | | | 비고 |
|---|---|---|---|---|---|---|---|---|---|---|---|
| 1 | 20상 | 포장 | 포장 균열 | | 1.0 | | 1.00 | m | 1 | 1.00 | |
| 2 | 20상 | 포장 | 포장 균열 | | 1.0 | | 1.00 | m | 1 | 1.00 | |
| 3 | 23하 | 포장 | 포장 균열 | | 4.0 | | 4.00 | m | 1 | 4.00 | |
