상주영천고속도로 2024~2025년 시설물 안전점검 용역  
(2024년 하반기 정기안전점검)

# 외 관 조 사 망 도

중구터널(상주방향)

2024.11

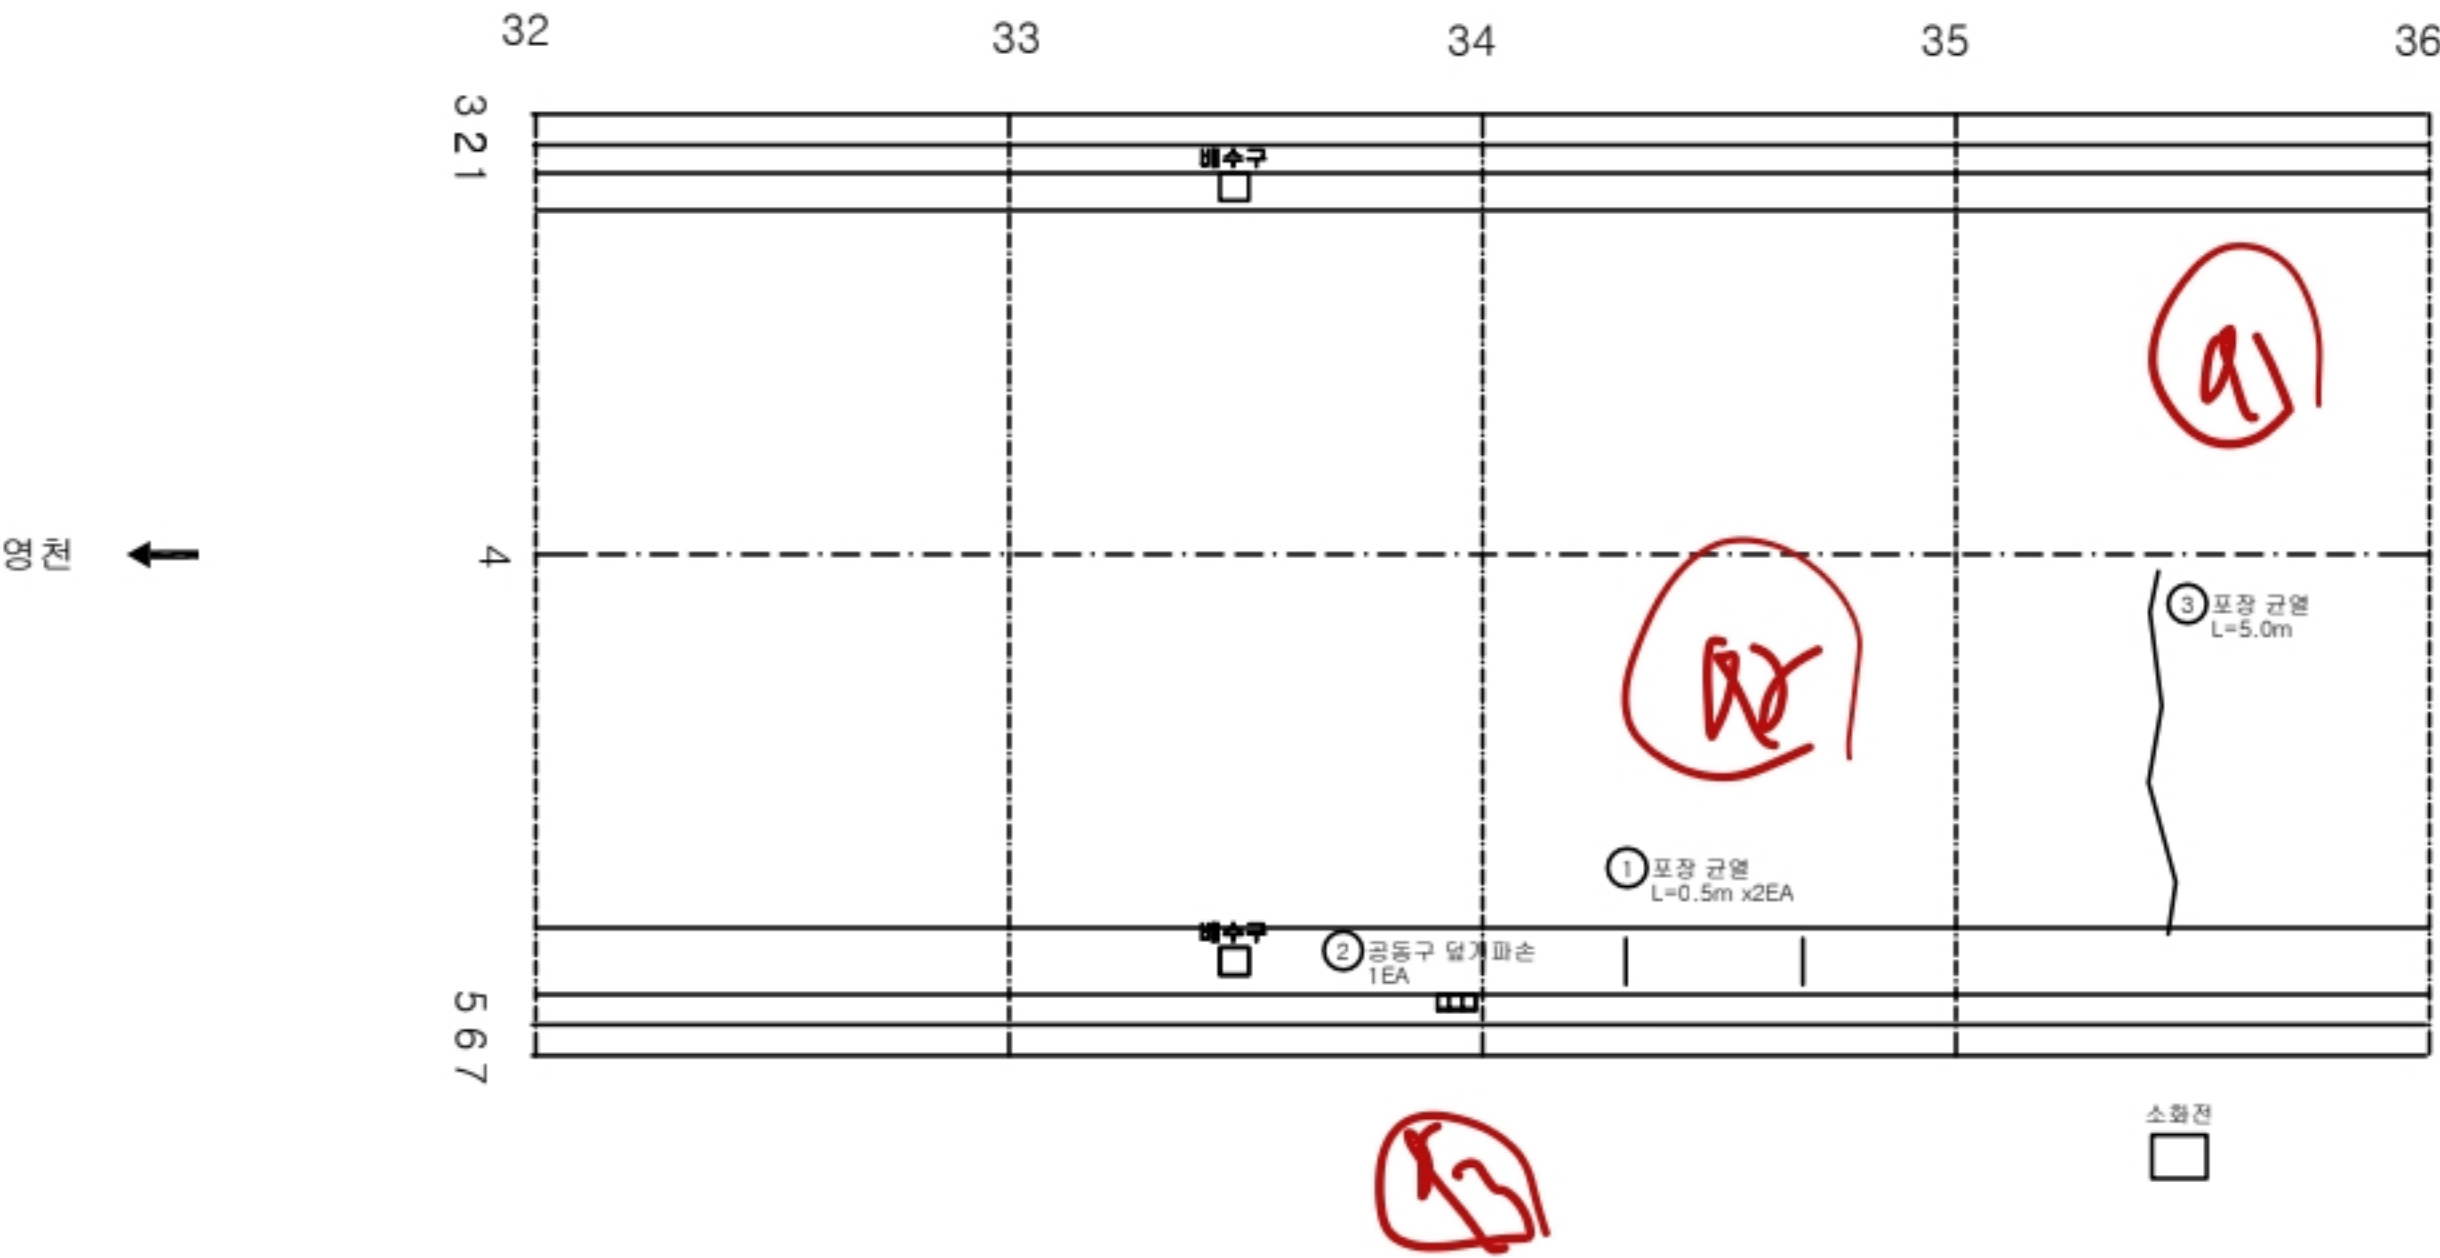
| 번호 | 발생<br>년도 | 부재 | 손상내용 | 손상현황 | | | | | | | 비 고 |
|---|---|---|---|---|---|---|---|---|---|---|---|
| 1 | 19하 | 포장 | 포장 균열 | | 0.5 | | 0.50 | m | 2 | 1.00 | |
| 3 | 23하 | 포장 | 포장 균열 | | 5.0 | | 5.00 | m | 1 | 5.00 | |

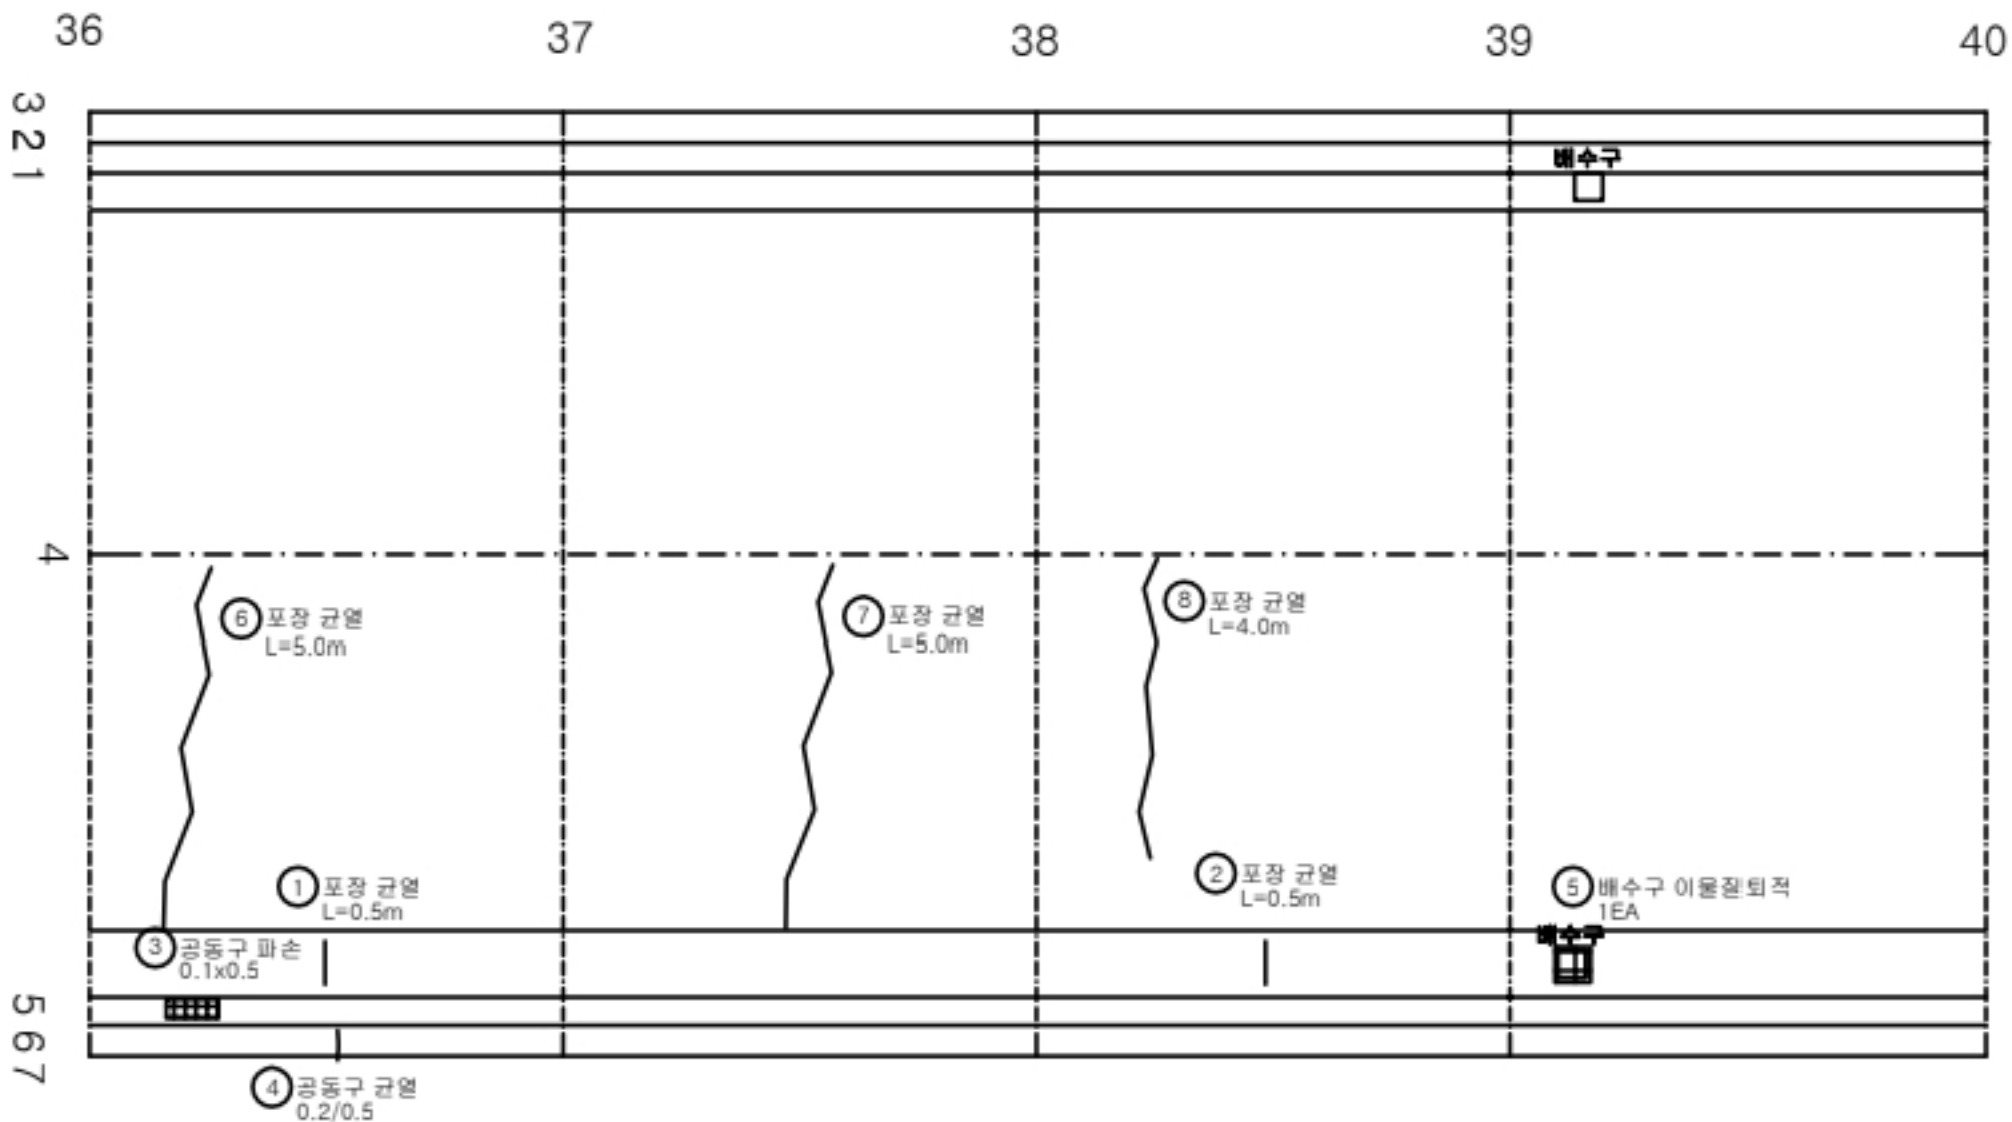
| 번호 | 발생<br>년도 | 부재 | 손상내용 | 손상현황 | | | | | | | 비고 |
|---|---|---|---|---|---|---|---|---|---|---|---|
| 1 | 19하 | 포장 | 포장 균열 | | 0.5 | | 0.50 | m | 1 | 0.50 | |
| 2 | 19하 | 포장 | 포장 균열 | | 0.5 | | 0.50 | m | 1 | 0.50 | |
| 4 | 20상 | 공동구 | 공동구 균열 | 0.2 | 0.5 | | 0.50 | m | 1 | 0.50 | |
| 6 | 23하 | 포장 | 포장 균열 | | 5.0 | | 5.00 | m | 1 | 5.00 | |
| 7 | 23하 | 포장 | 포장 균열 | | 5.0 | | 5.00 | m | 1 | 5.00 | |
| 8 | 23하 | 포장 | 포장 균열 | | 4.0 | | 4.00 | m | 1 | 4.00 | |

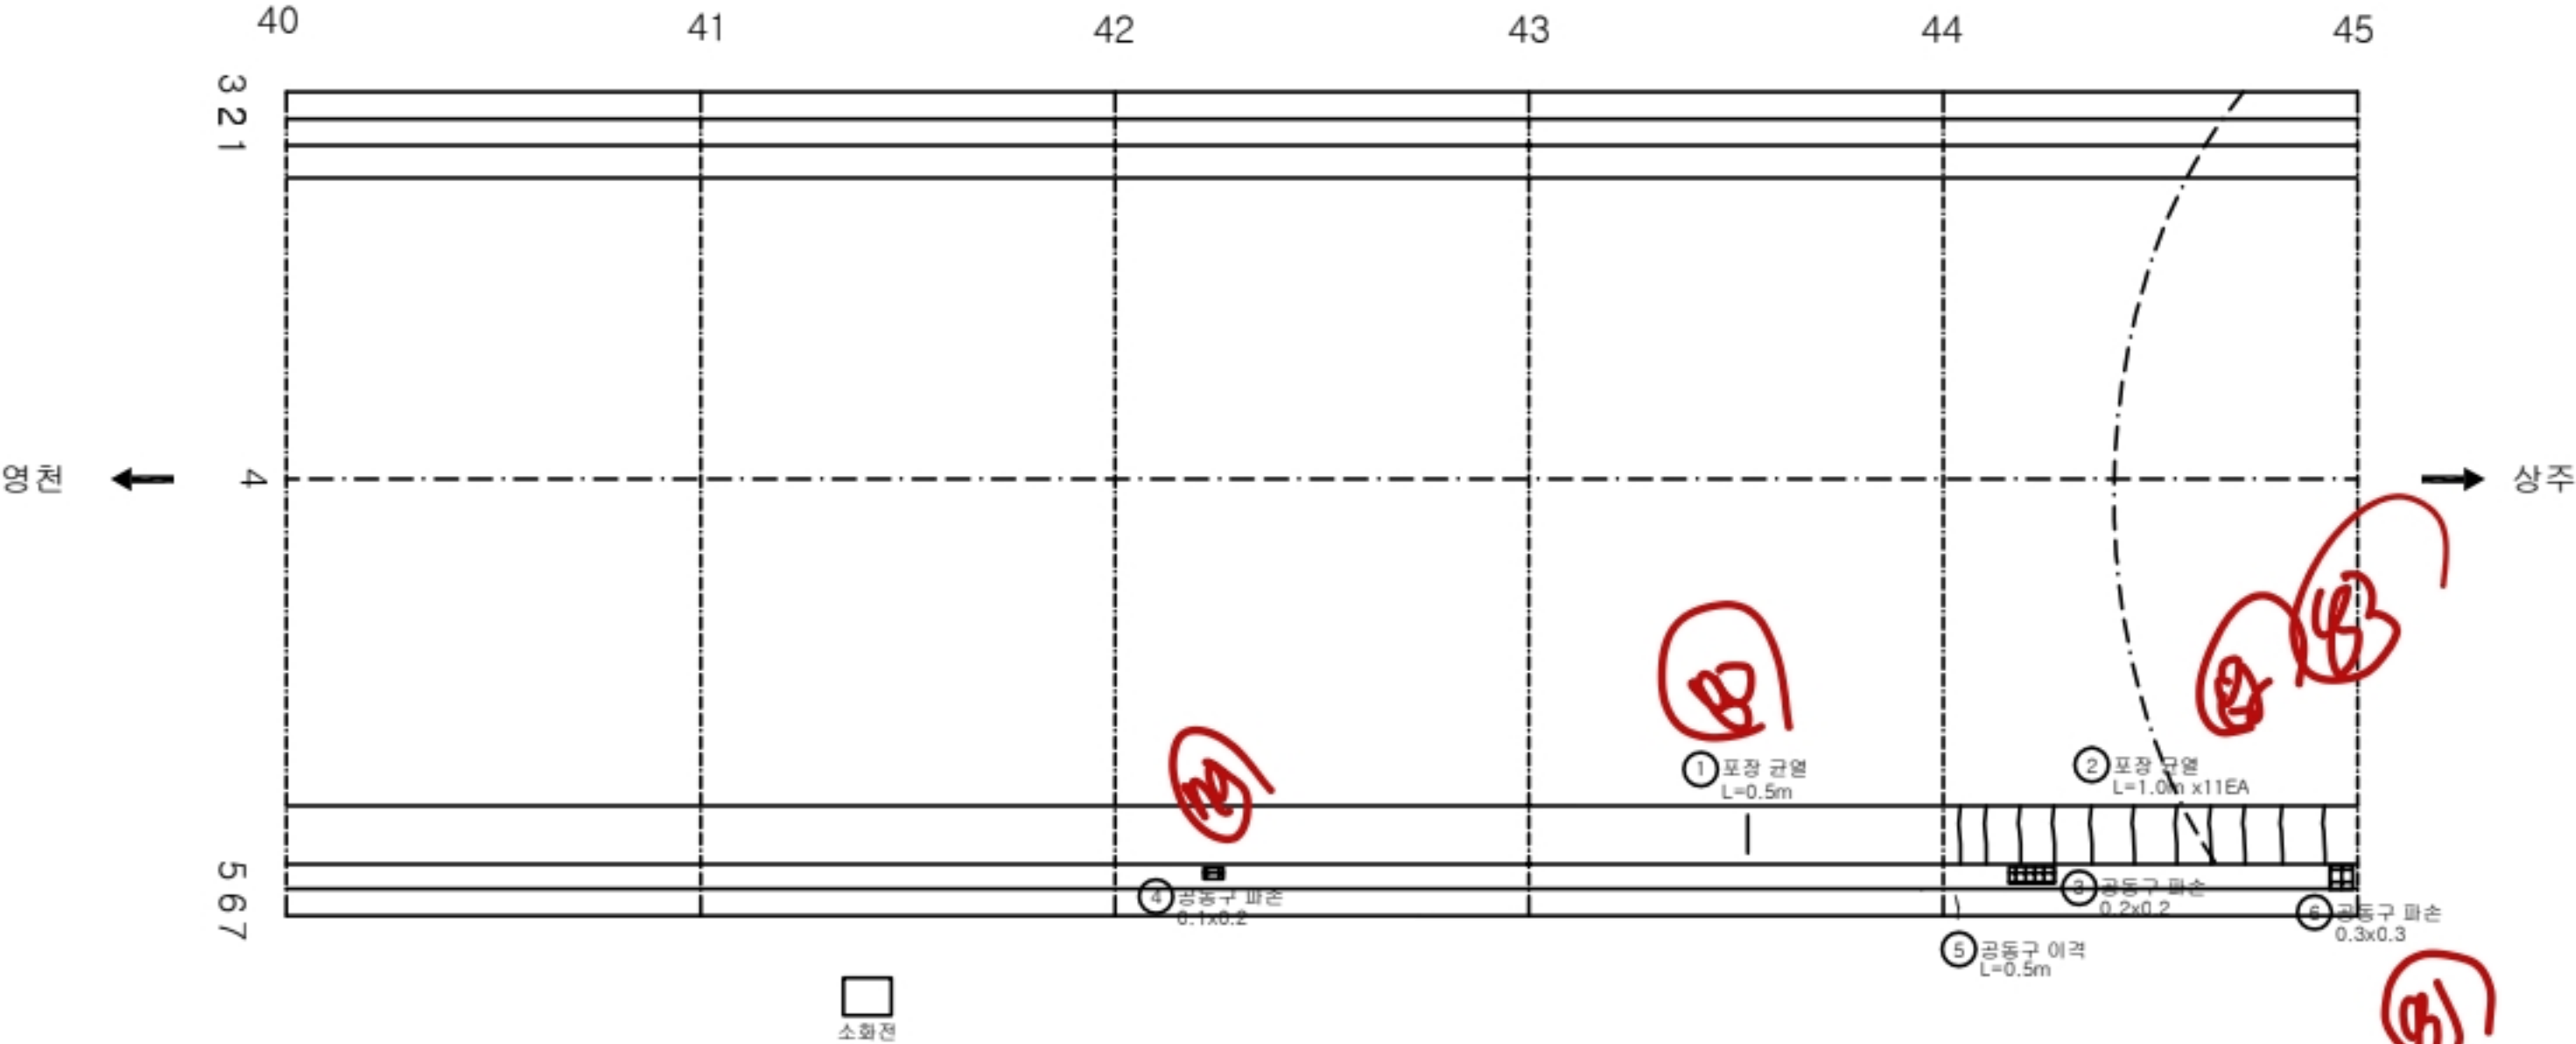
| 도면번호 | 011 |

| 번호 | 발생<br>년도 | 부재 | 손상내용 | 손상현황 | | | | | | | 비 고 |
|---|---|---|---|---|---|---|---|---|---|---|---|
| 1 | 19하 | 포장 | 포장 균열 | | 0.5 | | 0.50 | m | 1 | 0.50 | |
| 2 | 20상 | 포장 | 포장 균열 | | 1.0 | | 1.00 | m | 11 | 11.00 | |

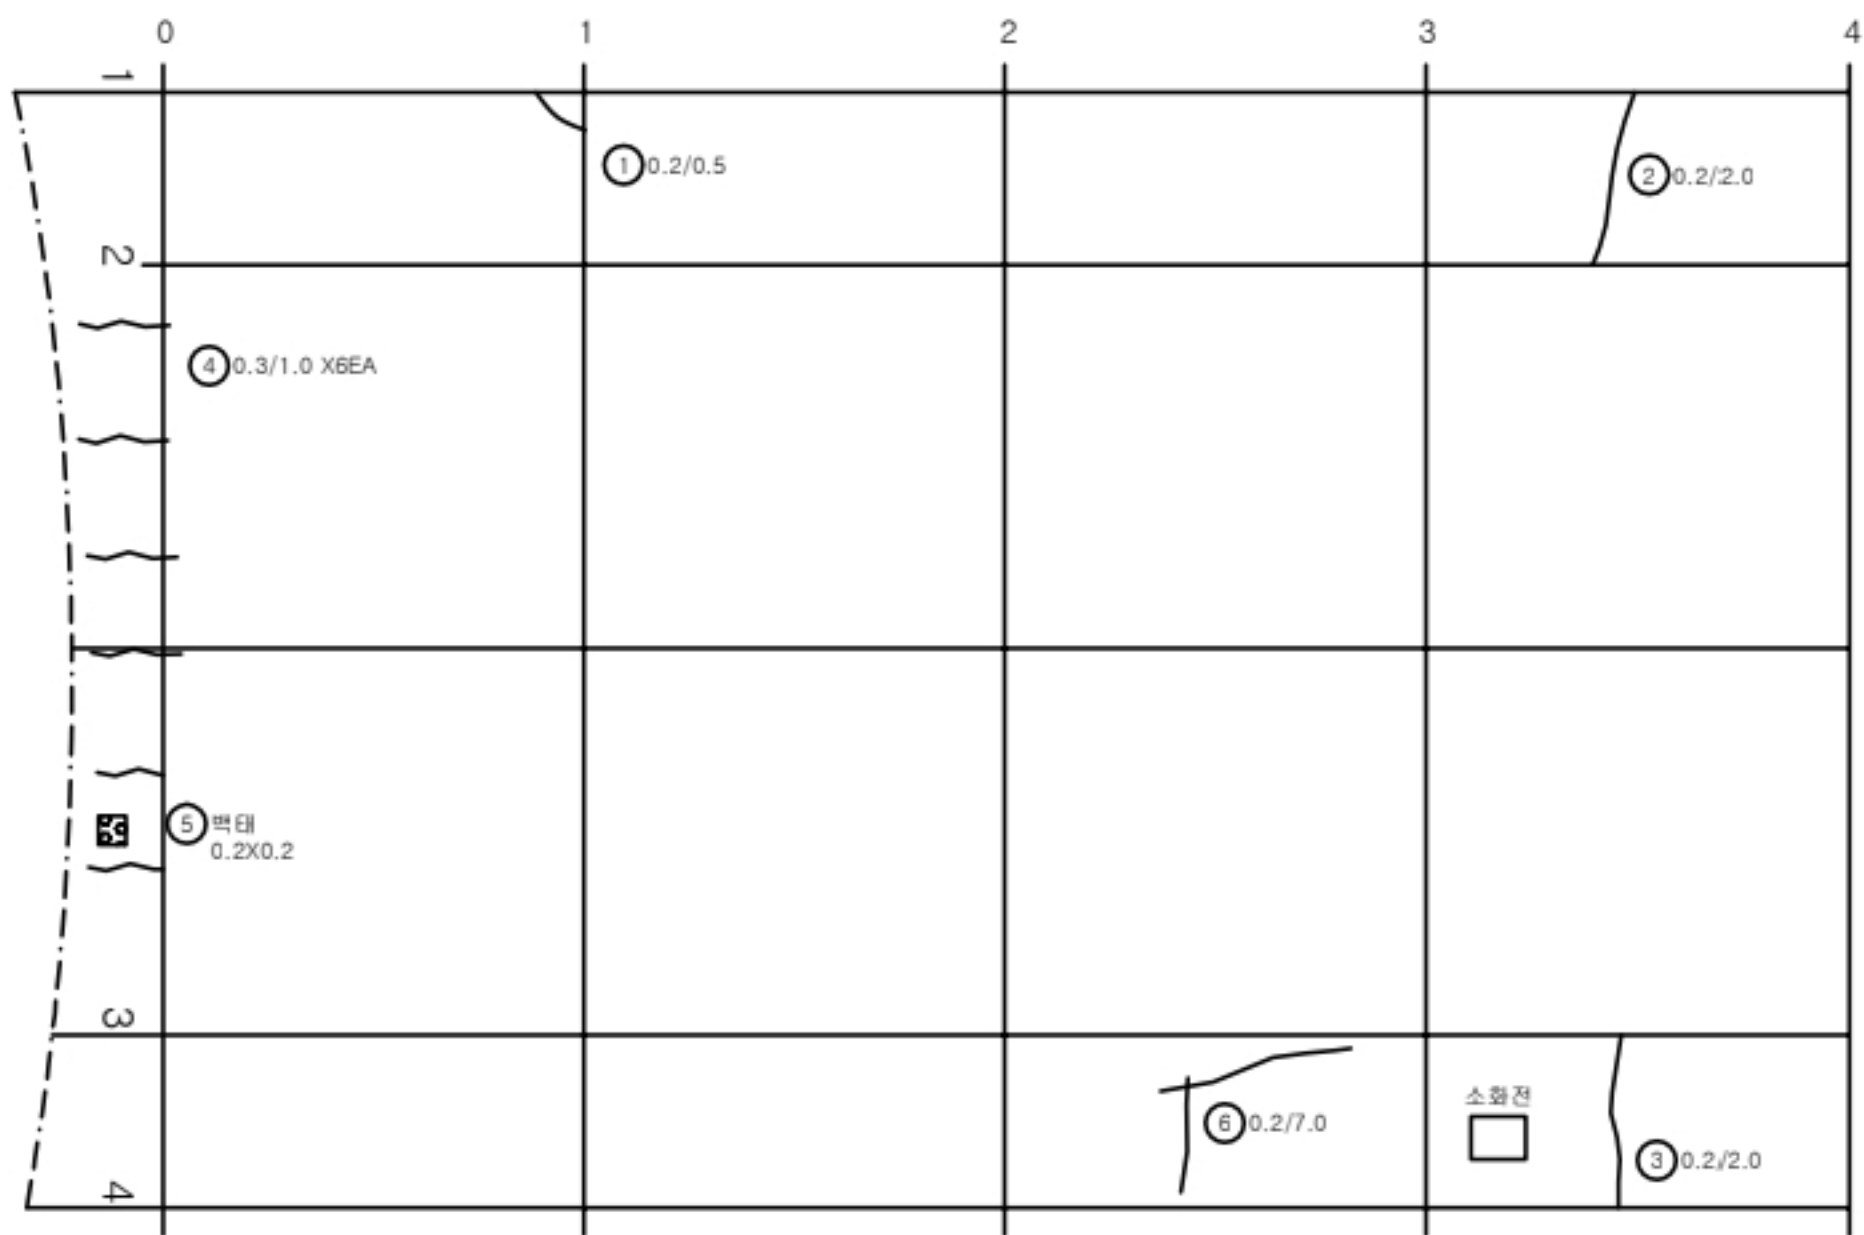
| 번호 | 발생<br>년도 | 부재 | 손상내용 | 손상현황 | | | | | | | 비 고 |
|---|---|---|---|---|---|---|---|---|---|---|---|
| 1 | 19하 | 측벽부 | 균열 (Cw=0.3mm미만) | 0.2 | 0.5 | | 0.50 | m | 1 | 0.50 | |
| 2 | 19하 | 측벽부 | 균열 (Cw=0.3mm미만) | 0.2 | 2.0 | | 2.00 | m | 1 | 2.00 | |
| 3 | 19하 | 측벽부 | 균열 (Cw=0.3mm미만) | 0.2 | 2.0 | | 2.00 | m | 1 | 2.00 | |
| 4 | 23하 | 천단부 | 균열 (Cw=0.3mm이상) | 0.3 | 1.0 | | 1.00 | m | 6 | 6.00 | |
| 6 | 23하 | 측벽부 | 균열 (Cw=0.3mm미만) | 0.2 | 7.0 | | 7.00 | m | 1 | 7.00 | |

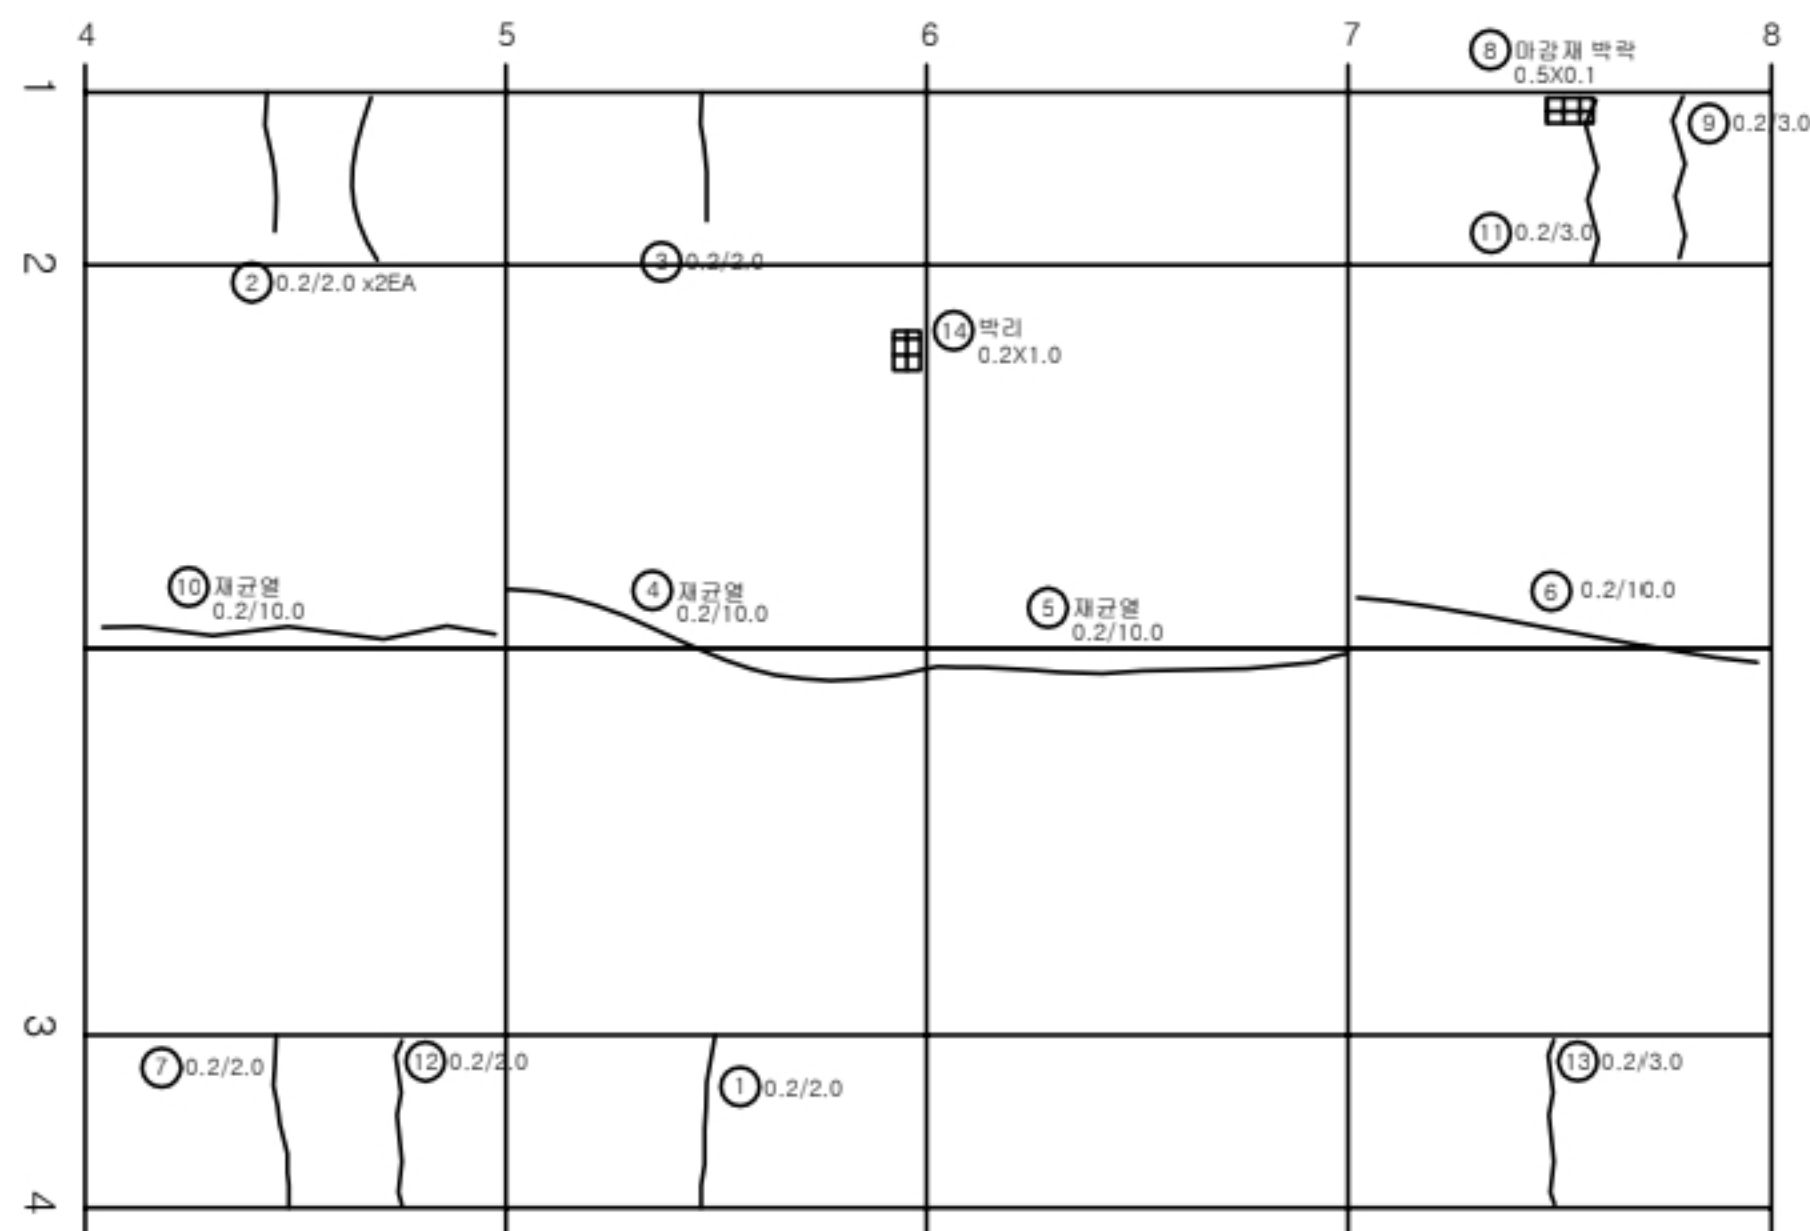
| 번호 | 발생<br>년도 | 부재 | 손상내용 | 손상현황 | | | | | | | 비 고 |
|---|---|---|---|---|---|---|---|---|---|---|---|
| 1 | 20상 | 측벽부 | 균열 (Cw=0.3mm미만) | 0.2 | 2.0 | | 2.00 | m | 1 | 2.00 | |
| 2 | 20상 | 측벽부 | 균열 (Cw=0.3mm미만) | 0.2 | 2.0 | | 2.00 | m | 2 | 4.00 | |
| 3 | 20상 | 측벽부 | 균열 (Cw=0.3mm미만) | 0.2 | 2.0 | | 2.00 | m | 1 | 2.00 | |
| 4 | 19하 | 천단부 | 재 균열 (Cw=0.3mm미만) | 0.2 | 10.0 | | 10.00 | m | 1 | 10.00 | |
| 5 | 20상 | 천단부 | 재 균열 (Cw=0.3mm미만) | 0.2 | 10.0 | | 10.00 | m | 1 | 10.00 | |
| 6 | 19하 | 천단부 | 균열 (Cw=0.3mm미만) | 0.2 | 10.0 | | 10.00 | m | 1 | 10.00 | |
| 7 | 20상 | 측벽부 | 균열 (Cw=0.3mm미만) | 0.2 | 2.0 | | 2.00 | m | 1 | 2.00 | |
| 9 | 21하 | 측벽부 | 균열 (Cw=0.3mm미만) | 0.2 | 3.0 | | 3.00 | m | 1 | 3.00 | |
| 10 | 21하 | 천단부 | 재 균열 (Cw=0.3mm미만) | 0.2 | 10.0 | | 10.00 | m | 1 | 10.00 | |
| 11 | 23하 | 측벽부 | 균열 (Cw=0.3mm미만) | 0.2 | 3.0 | | 3.00 | m | 1 | 3.00 | |
| 12 | 23하 | 측벽부 | 균열 (Cw=0.3mm미만) | 0.2 | 2.0 | | 2.00 | m | 1 | 2.00 | |
| 13 | 23하 | 측벽부 | 균열 (Cw=0.3mm미만) | 0.2 | 3.0 | | 3.00 | m | 1 | 3.00 | |

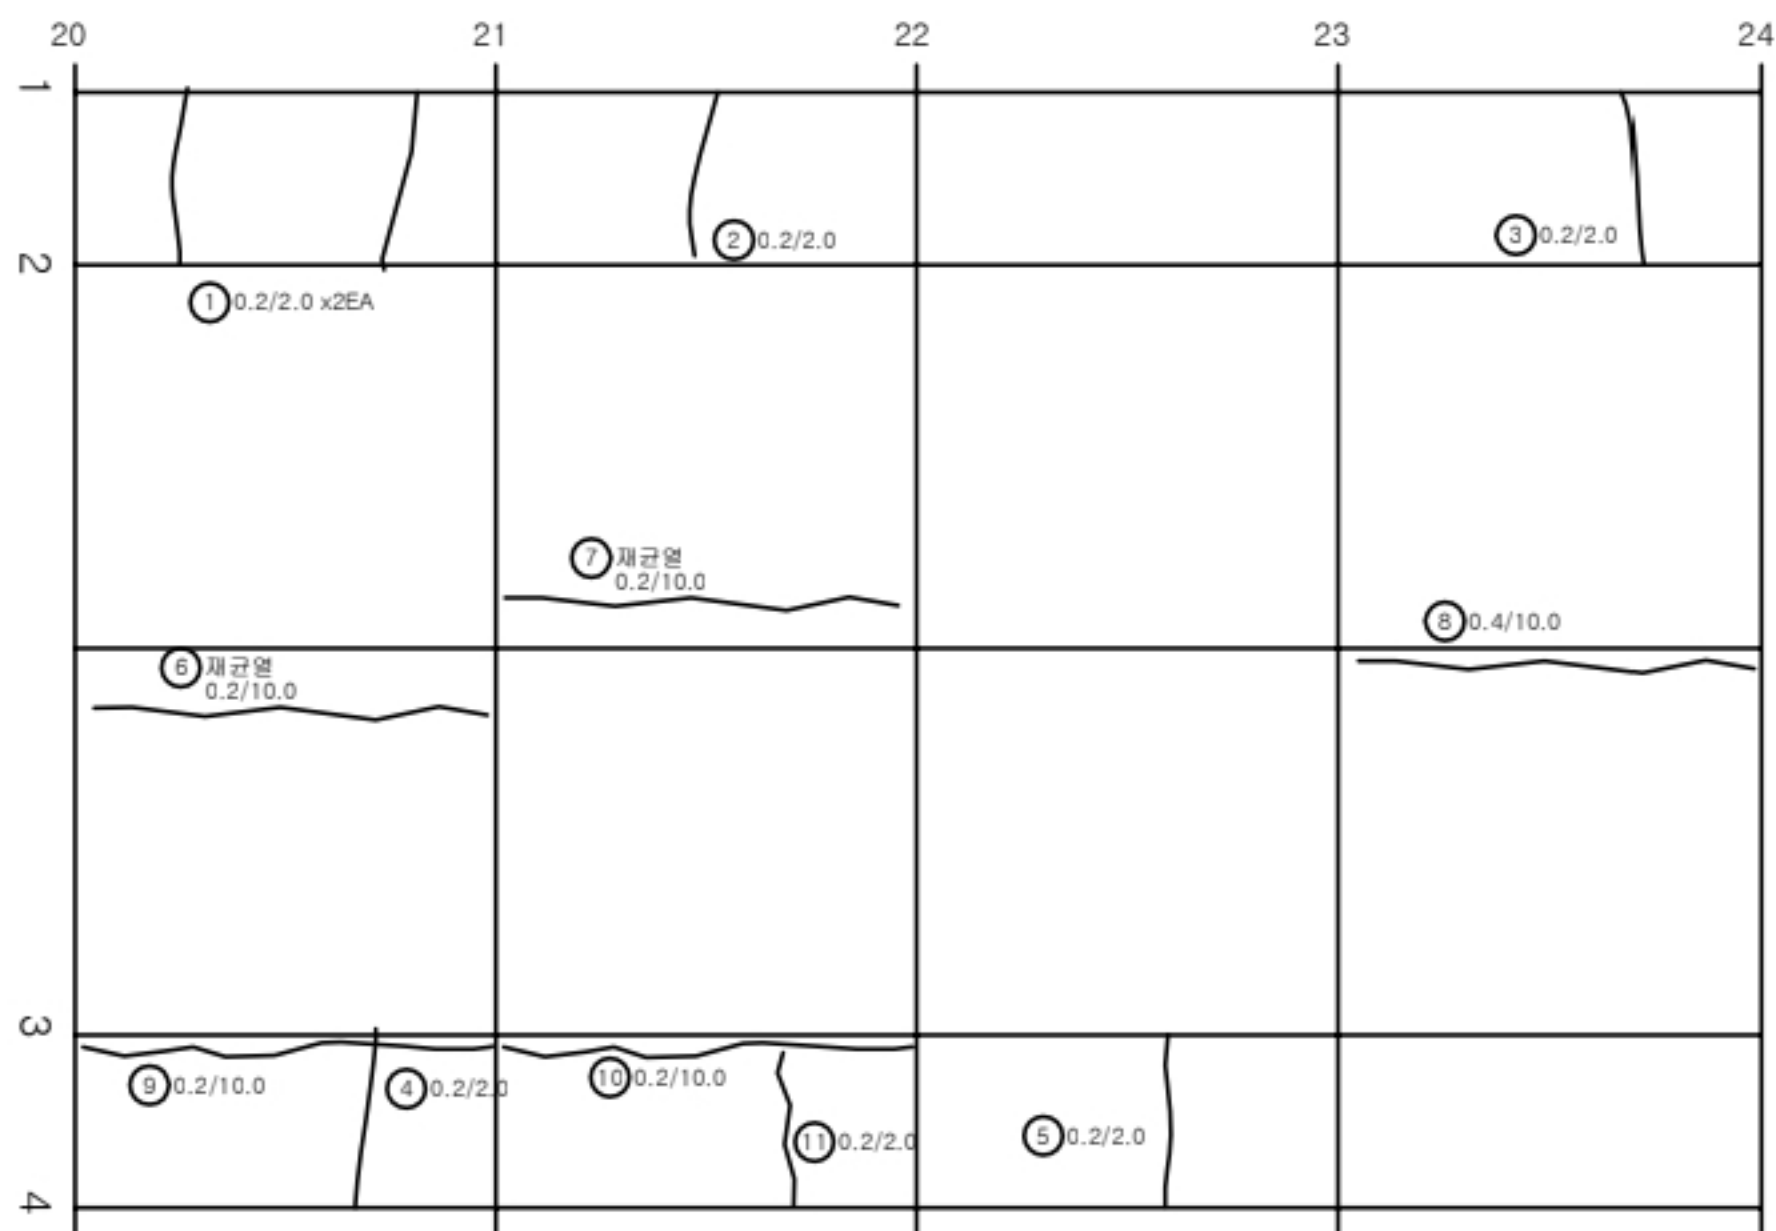
| 번호 | 발생<br>년도 | 부재 | 손상내용 | 손상현황 | | | | | | | 비고 |
|---|---|---|---|---|---|---|---|---|---|---|---|
| 1 | 19하 | 측벽부 | 균열(Cw=0.3mm미만) | 0.2 | 2.0 | | 2.00 | m | 2 | 4.00 | |
| 2 | 19하 | 측벽부 | 균열(Cw=0.3mm미만) | 0.2 | 2.0 | | 2.00 | m | 1 | 2.00 | |
| 3 | 19하 | 측벽부 | 균열(Cw=0.3mm미만) | 0.2 | 2.0 | | 2.00 | m | 1 | 2.00 | |
| 4 | 19하 | 측벽부 | 균열(Cw=0.3mm미만) | 0.2 | 2.0 | | 2.00 | m | 1 | 2.00 | |
| 5 | 21하 | 측벽부 | 균열(Cw=0.3mm미만) | 0.2 | 2.0 | | 2.00 | m | 1 | 2.00 | |
| 6 | 21하 | 천단부 | 재균열(Cw=0.3mm미만) | 0.2 | 10.0 | | 10.00 | m | 1 | 10.00 | |
| 7 | 21하 | 천단부 | 재균열(Cw=0.3mm미만) | 0.2 | 10.0 | | 10.00 | m | 1 | 10.00 | |
| 8 | 21하 | 천단부 | 균열(Cw=0.3mm이상) | 0.4 | 10.0 | | 10.00 | m | 1 | 10.00 | |
| 9 | 23하 | 측벽부 | 균열(Cw=0.3mm미만) | 0.2 | 10.0 | | 10.00 | m | 1 | 10.00 | |
| 10 | 23하 | 측벽부 | 균열(Cw=0.3mm미만) | 0.2 | 10.0 | | 10.00 | m | 1 | 10.00 | |
| 11 | 23하 | 측벽부 | 균열(Cw=0.3mm미만) | 0.2 | 2.0 | | 2.00 | m | 1 | 2.00 | |
