상주영천고속도로 2024~2025년 시설물 안전점검 용역  
(2024년 하반기 정기안전점검)

# 외 관 조 사 망 도

중구터널(상주방향)

2024.11

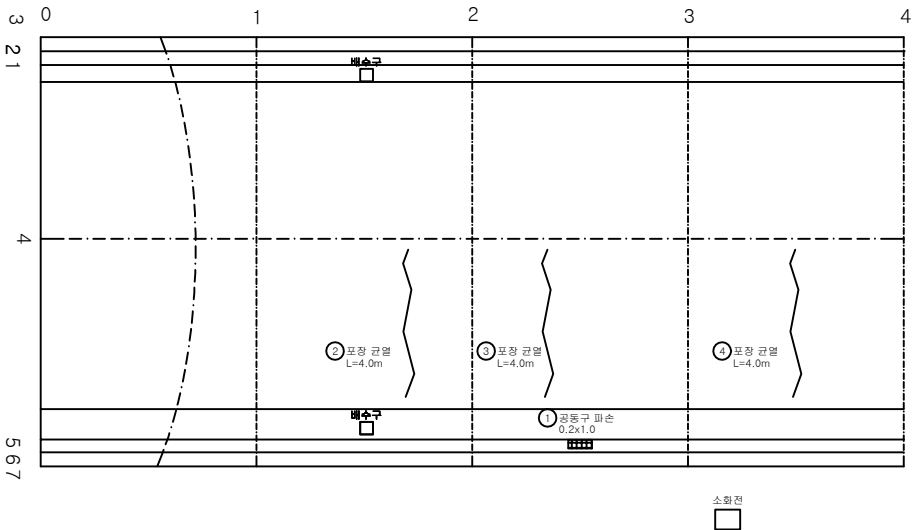
ID:중구터널(상주)-포장,공동구 Span No.1~4

| 번호 | 발생<br>년도 | 부재 | 손상내용 | 손상현황 | | | | | | | 비고 |
|---|---|---|---|---|---|---|---|---|---|---|---|
| 1 | 19하 | 공동구 | 공동구 파손 | | 0.2 | 1.0 | 0.20 | m <sup>2</sup> | 1 | 0.20 | |
| 2 | 21하 | 포장 | 포장 균열 | | 4.0 | | 4.00 | m | 1 | 4.00 | |
| 3 | 21하 | 포장 | 포장 균열 | | 4.0 | | 4.00 | m | 1 | 4.00 | |
| 4 | 21하 | 포장 | 포장 균열 | | 4.0 | | 4.00 | m | 1 | 4.00 | |

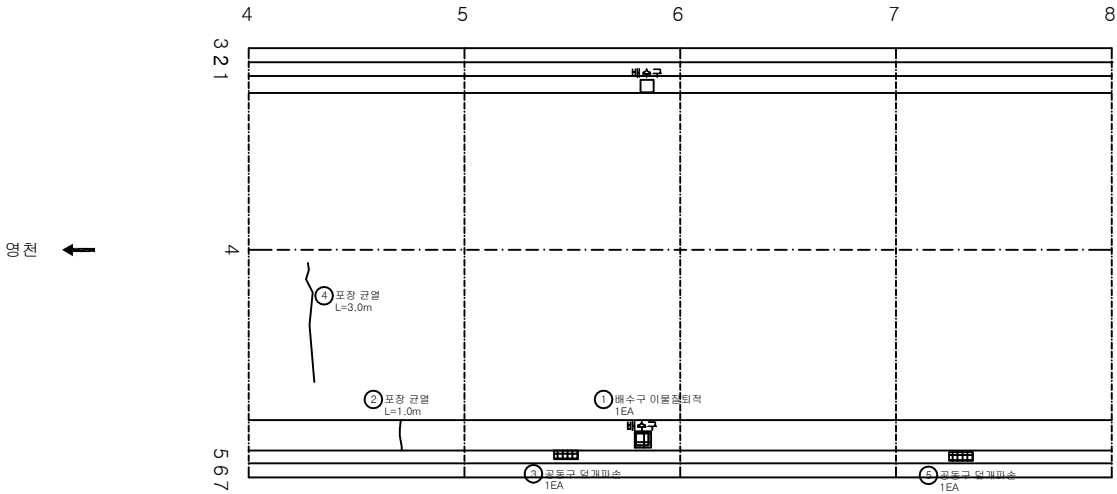
ID:중구터널(상주)-포장,공동구 Span No.5~8

| 번호 | 발생<br>년도 | 부재 | 손상내용 | 손상현황 | | | | | | | 비고 |
|---|---|---|---|---|---|---|---|---|---|---|---|
| 1 | 19하 | 배수시설 | 배수구 이물질퇴적 | | | | 1.00 | EA | 1 | 1.00 | |
| 2 | 20상 | 포장 | 포장 균열 | | 1.0 | | 1.00 | m | 1 | 1.00 | |
| 3 | 19하 | 공동구 | 공동구 덮개파손 | | | | 1.00 | EA | 1 | 1.00 | |
| 4 | 21상 | 포장 | 포장 균열 | | 3.0 | | 3.00 | m | 1 | 3.00 | |
| 5 | 21상 | 공동구 | 공동구 덮개파손 | | | | 1.00 | EA | 1 | 1.00 | |

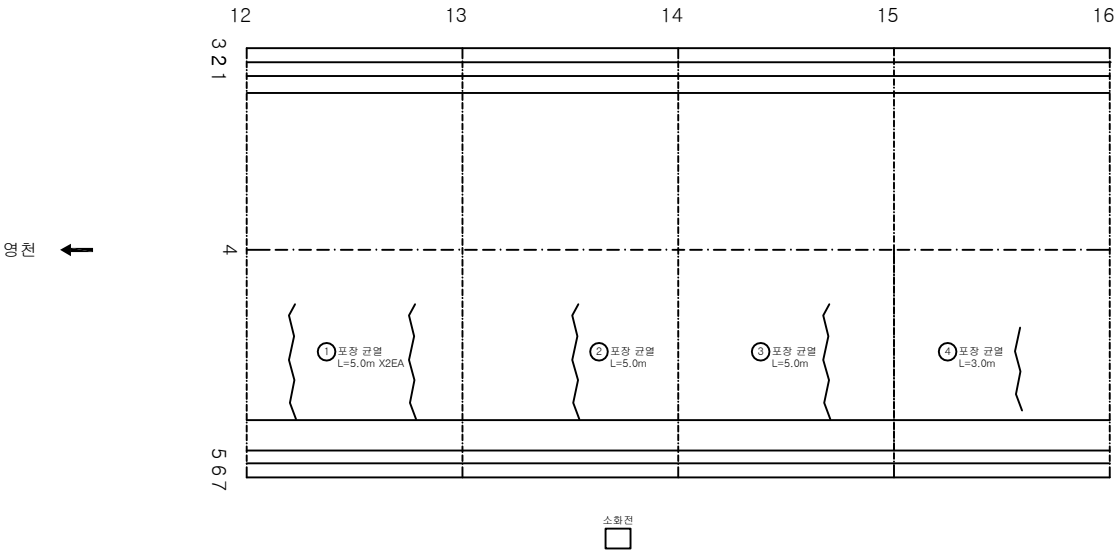
ID:중구터널(상주)-포장,공동구 Span No.13~16

| 번호 | 발생<br>년도 | 부재 | 손상내용 | 손상현황 | | | | | | | 비 고 |
|---|---|---|---|---|---|---|---|---|---|---|---|
| 1 | 22하 | 포장 | 포장 균열 | | 5.0 | | 5.00 | m | 2 | 10.00 | |
| 2 | 22하 | 포장 | 포장 균열 | | 5.0 | | 5.00 | m | 1 | 5.00 | |
| 3 | 22하 | 포장 | 포장 균열 | | 5.0 | | 5.00 | m | 1 | 5.00 | |
| 4 | 22하 | 포장 | 포장 균열 | | 3.0 | | 3.00 | m | 1 | 3.00 | |

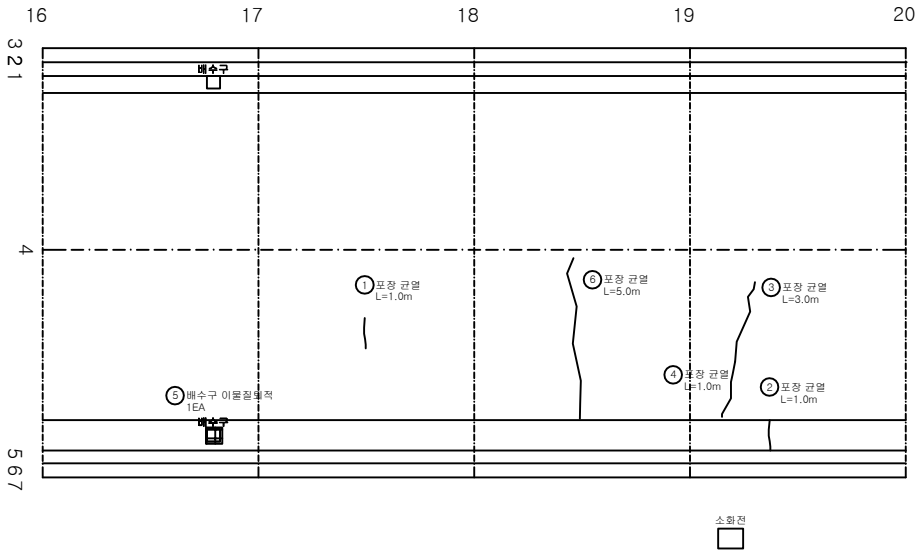
| 번호 | 발생<br>년도 | 부재 | 손상내용 | 손상현황 | | | | | | | 비고 |
|---|---|---|---|---|---|---|---|---|---|---|---|
| 1 | 20상 | 포장 | 포장 균열 | | 1.0 | | 1.00 | m | 1 | 1.00 | |
| 2 | 20상 | 포장 | 포장 균열 | | 1.0 | | 1.00 | m | 1 | 1.00 | |
| 3 | 21상 | 포장 | 포장 균열 | | 3.0 | | 3.00 | m | 1 | 3.00 | |
| 4 | 21하 | 포장 | 포장 균열 | | 1.0 | | 1.00 | m | 1 | 1.00 | |
| 6 | 23하 | 포장 | 포장 균열 | | 5.0 | | 5.00 | m | 1 | 5.00 | |

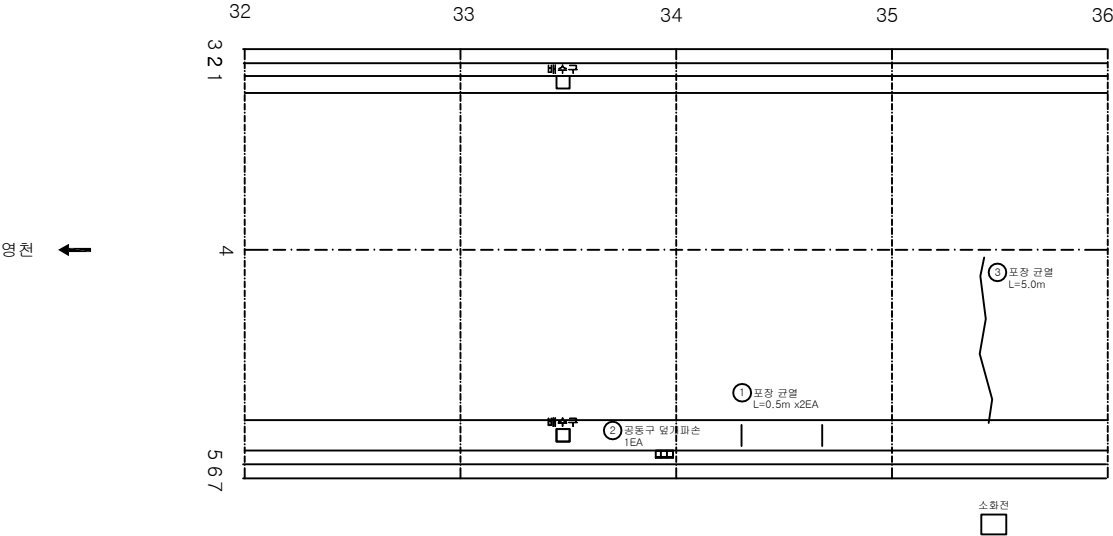
| 번호 | 발생<br>년도 | 부재 | 손상내용 | 손상현황 | | | | | | | 비고 |
|---|---|---|---|---|---|---|---|---|---|---|---|
| 1 | 19하 | 포장 | 포장 균열 | | 0.5 | | 0.50 | m | 2 | 1.00 | |
| 3 | 23하 | 포장 | 포장 균열 | | 5.0 | | 5.00 | m | 1 | 5.00 | |

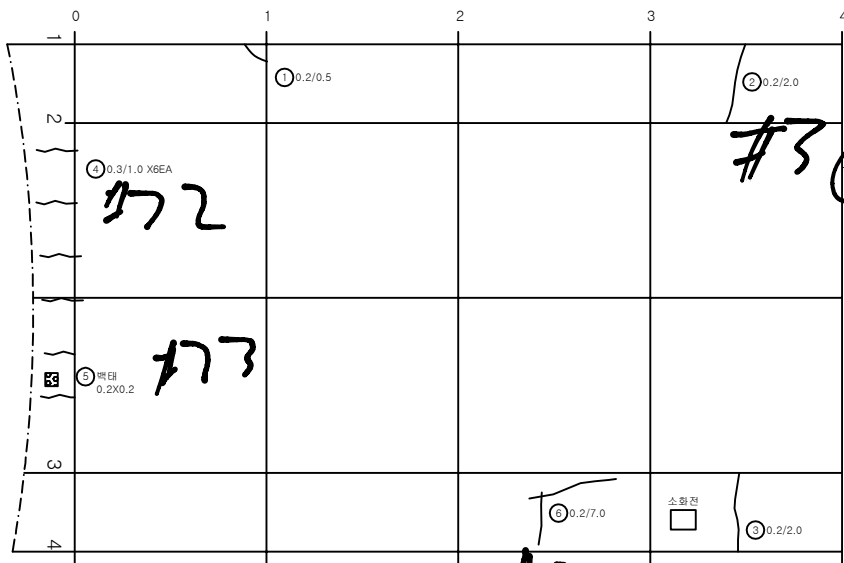
ID:중구터널(상주)-라이닝 Span No.1~4

| 번호 | 발생<br>년도 | 부재 | 손상내용 | 손상현황 | | | | | | | 비고 |
|---|---|---|---|---|---|---|---|---|---|---|---|
| 1 | 19하 | 측벽부 | 균열(Cw=0.3mm미만) | 0.2 | 0.5 | | 0.50 | m | 1 | 0.50 | |
| 2 | 19하 | 측벽부 | 균열(Cw=0.3mm미만) | 0.2 | 2.0 | | 2.00 | m | 1 | 2.00 | |
| 3 | 19하 | 측벽부 | 균열(Cw=0.3mm미만) | 0.2 | 2.0 | | 2.00 | m | 1 | 2.00 | |
| 4 | 23하 | 천단부 | 균열(Cw=0.3mm이상) | 0.3 | 1.0 | | 1.00 | m | 6 | 6.00 | |
| 6 | 23하 | 측벽부 | 균열(Cw=0.3mm미만) | 0.2 | 7.0 | | 7.00 | m | 1 | 7.00 | |
