상주영천고속도로 2024~2025년 시설물 안전점검 용역  
(2024년 하반기 정기안전점검)

# 외 관 조 사 망 도

중구터널(상주방향)

2024.11

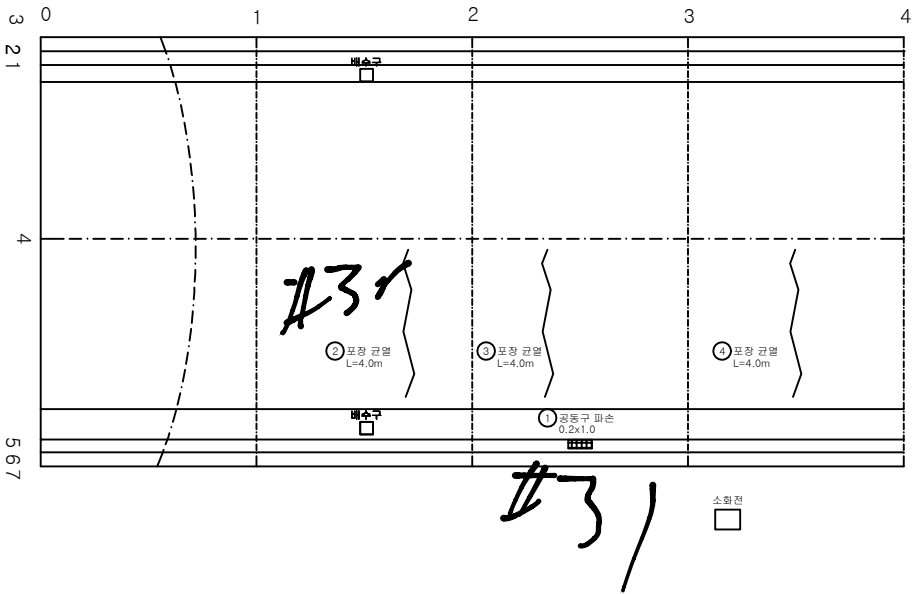
ID:중구터널(상주)-포장,공동구 Span No.1~4

| 번호 | 발생<br>년도 | 부재 | 손상내용 | 손상현황 | | | | | | | 비고 |
|---|---|---|---|---|---|---|---|---|---|---|---|
| 1 | 19하 | 공동구 | 공동구 파손 | | 0.2 | 1.0 | 0.20 | m <sup>2</sup> | 1 | 0.20 | |
| 2 | 21하 | 포장 | 포장 균열 | | 4.0 | | 4.00 | m | 1 | 4.00 | |
| 3 | 21하 | 포장 | 포장 균열 | | 4.0 | | 4.00 | m | 1 | 4.00 | |
| 4 | 21하 | 포장 | 포장 균열 | | 4.0 | | 4.00 | m | 1 | 4.00 | |

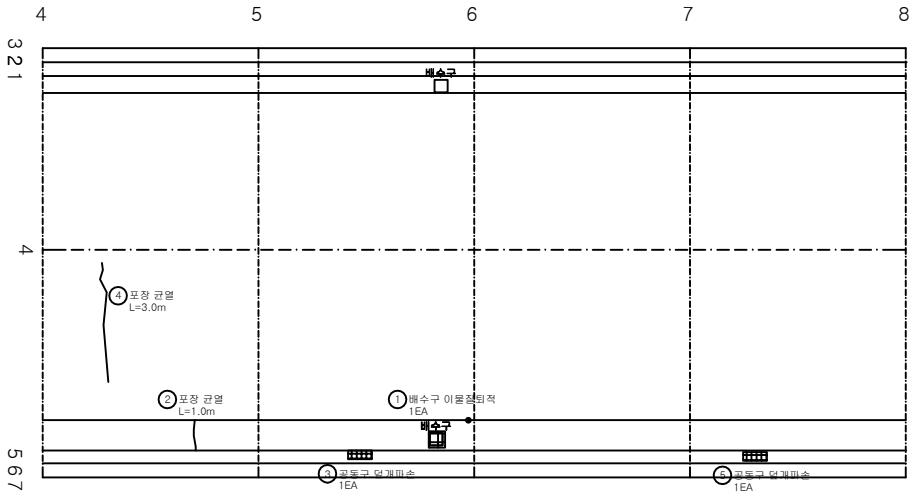
ID:중구터널(상주)-포장,공동구 Span No.5~8

| 번호 | 발생<br>년도 | 부재 | 손상내용 | 손상현황 | | | | | | | 비고 |
|---|---|---|---|---|---|---|---|---|---|---|---|
| 1 | 19하 | 배수시설 | 배수구 이물질퇴적 | | | | 1.00 | EA | 1 | 1.00 | |
| 2 | 20상 | 포장 | 포장 균열 | | 1.0 | | 1.00 | m | 1 | 1.00 | |
| 3 | 19하 | 공동구 | 공동구 덮개파손 | | | | 1.00 | EA | 1 | 1.00 | |
| 4 | 21상 | 포장 | 포장 균열 | | 3.0 | | 3.00 | m | 1 | 3.00 | |
| 5 | 21상 | 공동구 | 공동구 덮개파손 | | | | 1.00 | EA | 1 | 1.00 | |

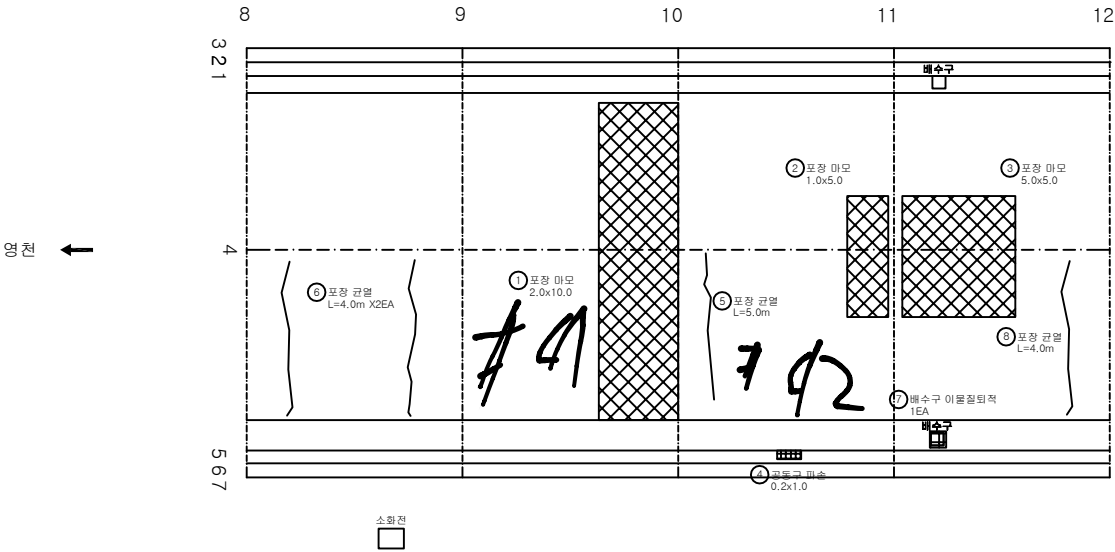
| 번호 | 발생<br>년도 | 부재 | 손상내용 | 손상현황 | | | | | | | 비고 |
|---|---|---|---|---|---|---|---|---|---|---|---|
| 1 | 20상 | 포장 | 포장 마모 | | 2.0 | 10.0 | 20.00 | m <sup>2</sup> | 1 | 20.00 | |
| 2 | 20상 | 포장 | 포장 마모 | | 1.0 | 5.0 | 5.00 | m <sup>2</sup> | 1 | 5.00 | |
| 3 | 20상 | 포장 | 포장 마모 | | 5.0 | 5.0 | 25.00 | m <sup>2</sup> | 1 | 25.00 | |
| 4 | 19하 | 공동구 | 공동구 파손 | | 0.2 | 1.0 | 0.20 | m <sup>3</sup> | 1 | 0.20 | |
| 5 | 21상 | 포장 | 포장 균열 | | 5.0 | | 5.00 | m | 1 | 5.00 | |
| 6 | 23하 | 포장 | 포장 균열 | | 4.0 | | 4.00 | m | 2 | 8.00 | |
| 7 | 23하 | 배수시설 | 배수구 이물질퇴적 | | | | 1.00 | EA | 1 | 1.00 | |
| 8 | 23하 | 포장 | 포장 균열 | | 4.0 | | 4.00 | m | 1 | 4.00 | |

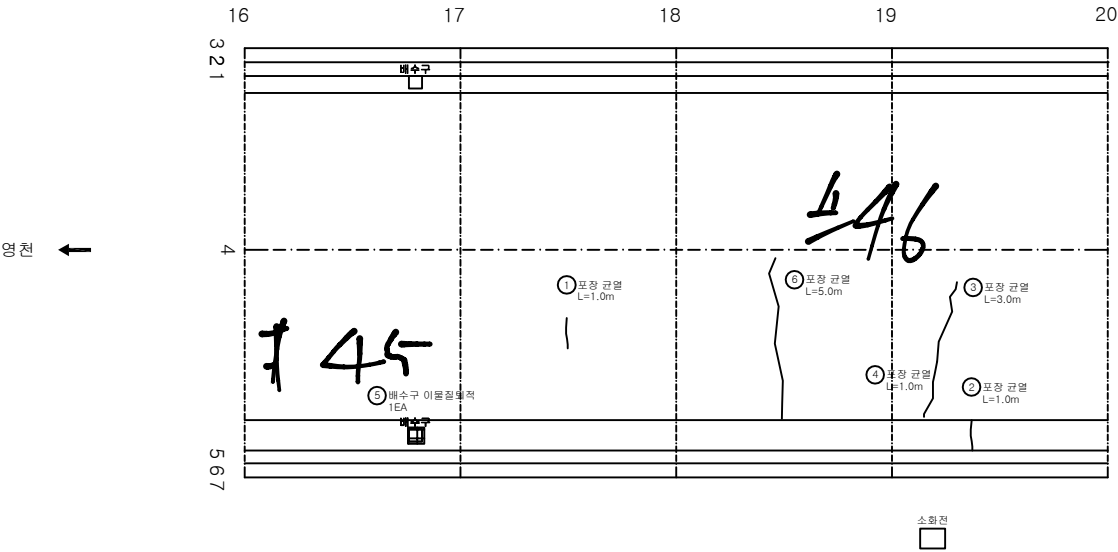
| 번호 | 발생<br>년도 | 부재 | 손상내용 | 손상현황 | | | | | | | 비고 |
|---|---|---|---|---|---|---|---|---|---|---|---|
| 1 | 20상 | 포장 | 포장 균열 | | 1.0 | | 1.00 | m | 1 | 1.00 | |
| 2 | 20상 | 포장 | 포장 균열 | | 1.0 | | 1.00 | m | 1 | 1.00 | |
| 3 | 21상 | 포장 | 포장 균열 | | 3.0 | | 3.00 | m | 1 | 3.00 | |
| 4 | 21하 | 포장 | 포장 균열 | | 1.0 | | 1.00 | m | 1 | 1.00 | |
| 6 | 23하 | 포장 | 포장 균열 | | 5.0 | | 5.00 | m | 1 | 5.00 | |

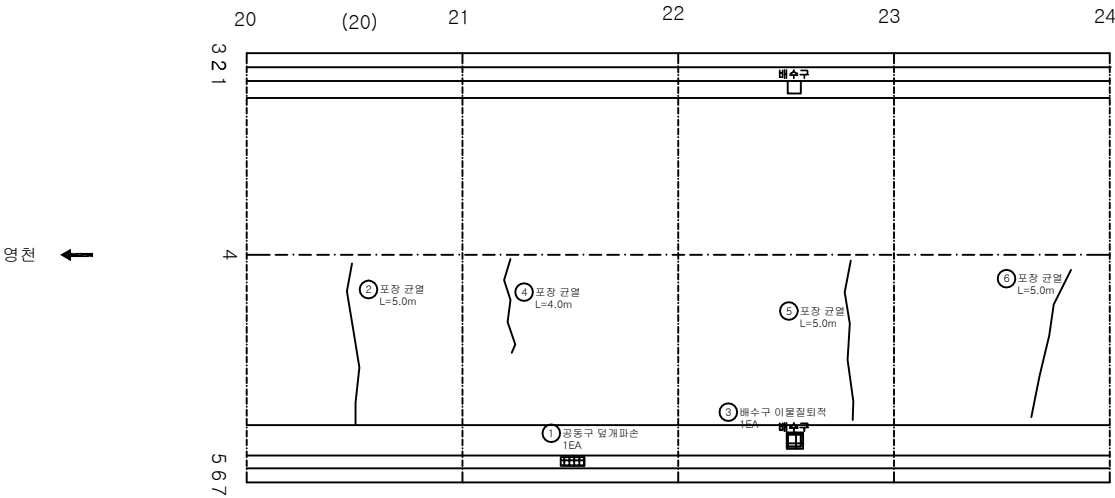
| 번호 | 발생<br>년도 | 부재 | 손상내용 | 손상현황 | | | | | | | 비고 |
|---|---|---|---|---|---|---|---|---|---|---|---|
| 2 | 21상 | 포장 | 포장 균열 | | 5.0 | | 5.00 | m | 1 | 5.00 | |
| 4 | 23하 | 포장 | 포장 균열 | | 4.0 | | 4.00 | m | 1 | 4.00 | |
| 5 | 23하 | 포장 | 포장 균열 | | 5.0 | | 5.00 | m | 1 | 5.00 | |
| 6 | 23하 | 포장 | 포장 균열 | | 5.0 | | 5.00 | m | 1 | 5.00 | |

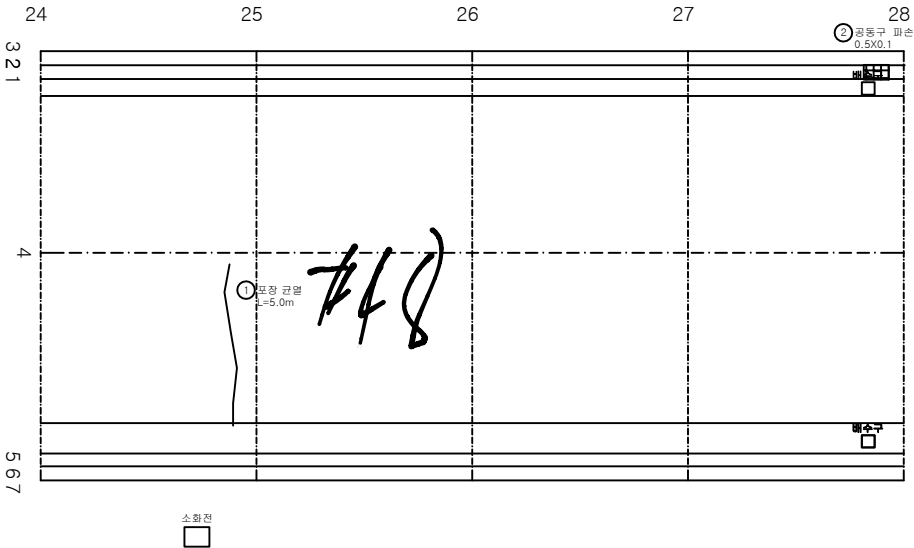
| 번호 | 발생<br>년도 | 부재 | 손상내용 | 손상현황 | | | | | | 비 고 | |
|---|---|---|---|---|---|---|---|---|---|---|---|
| 1 | 21상 | 포장 | 포장 균열 | | 5.0 | | 5.00 | m | 1 | 5.00 | |

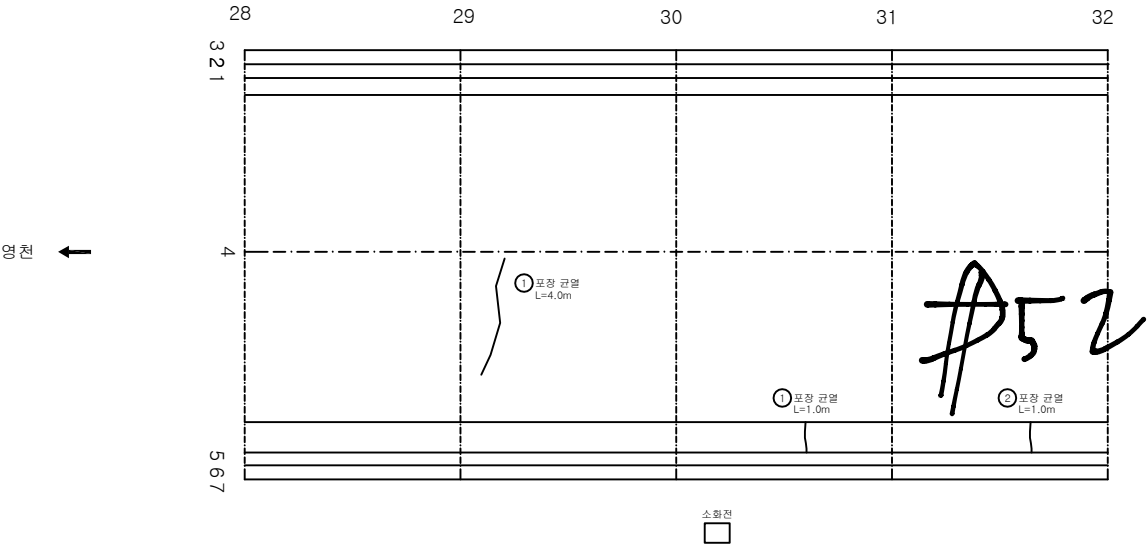
| 번호 | 발생<br>년도 | 부재 | 손상내용 | 손상현황 | | | | | | 비 고 | |
|---|---|---|---|---|---|---|---|---|---|---|---|
| 1 | 20상 | 포장 | 포장 균열 | | 1.0 | | 1.00 | m | 1 | 1.00 | |
| 2 | 20상 | 포장 | 포장 균열 | | 1.0 | | 1.00 | m | 1 | 1.00 | |
| 3 | 23하 | 포장 | 포장 균열 | | 4.0 | | 4.00 | m | 1 | 4.00 | |

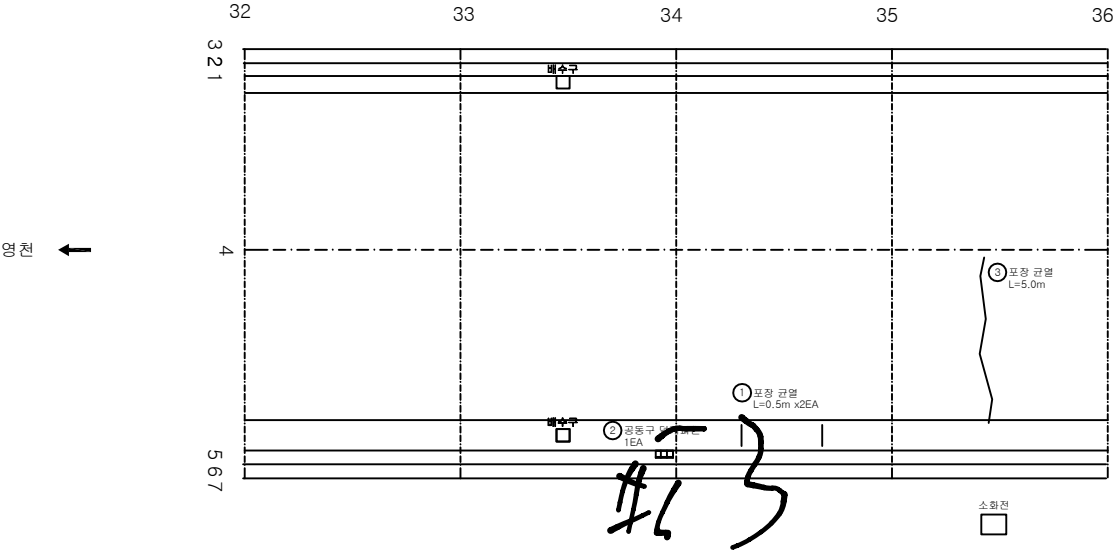
| 번호 | 발생<br>년도 | 부재 | 손상내용 | 손상현황 | | | | | | 비 고 | |
|---|---|---|---|---|---|---|---|---|---|---|---|
| 1 | 19하 | 포장 | 포장 균열 | | 0.5 | | 0.50 | m | 2 | 1.00 | |
| 3 | 23하 | 포장 | 포장 균열 | | 5.0 | | 5.00 | m | 1 | 5.00 | |

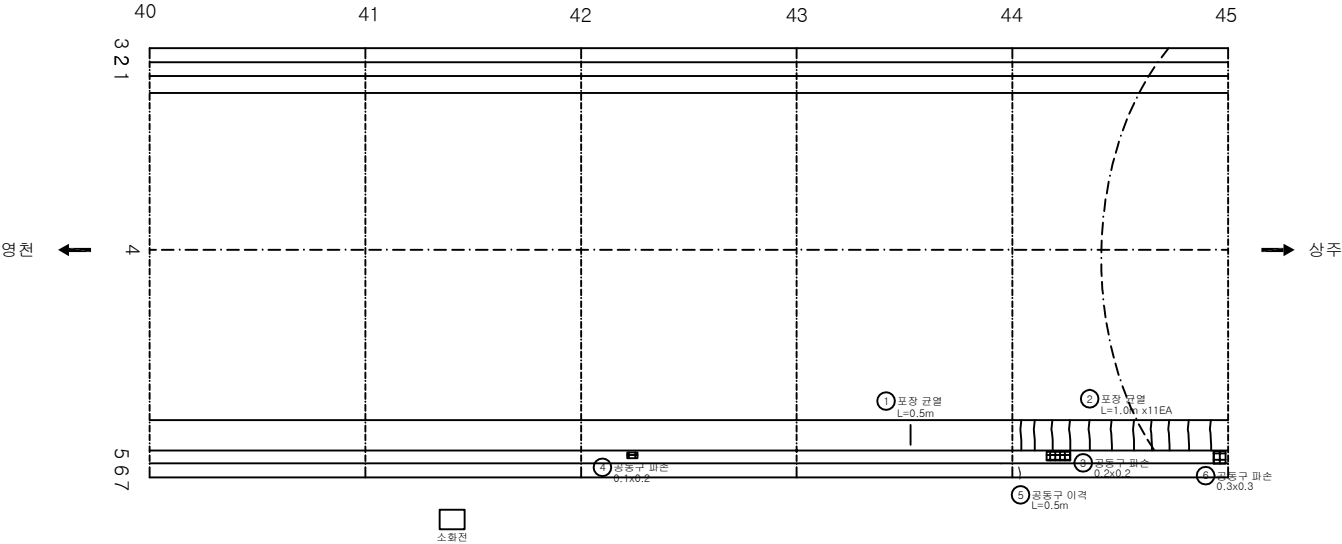
| 번호 | 발생<br>년도 | 부재 | 손상내용 | 손상현황 | | | | | | | 비고 |
|---|---|---|---|---|---|---|---|---|---|---|---|
| 1 | 19하 | 포장 | 포장 균열 | | 0.5 | | 0.50 | m | 1 | 0.50 | |
| 2 | 20상 | 포장 | 포장 균열 | | 1.0 | | 1.00 | m | 11 | 11.00 | |

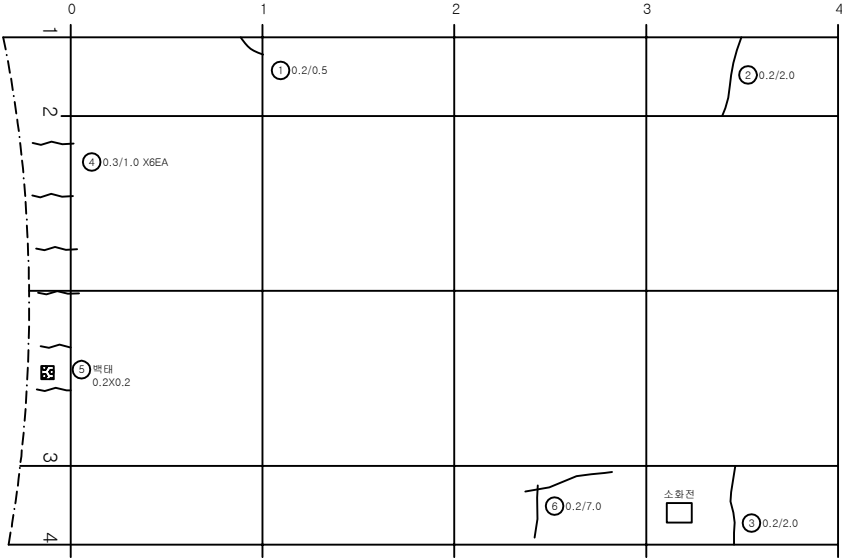
| 번호 | 발생<br>년도 | 부재 | 손상내용 | 손상현황 | | | | | | | 비고 |
|---|---|---|---|---|---|---|---|---|---|---|---|
| 1 | 19하 | 속박부 | 균열(Cw=0.3mm미만) | 0.2 | 0.5 | | 0.50 | m | 1 | 0.50 | |
| 2 | 19하 | 속박부 | 균열(Cw=0.3mm미만) | 0.2 | 2.0 | | 2.00 | m | 1 | 2.00 | |
| 3 | 19하 | 속박부 | 균열(Cw=0.3mm미만) | 0.2 | 2.0 | | 2.00 | m | 1 | 2.00 | |
| 4 | 23하 | 천단부 | 균열(Cw=0.3mm이상) | 0.3 | 1.0 | | 1.00 | m | 6 | 6.00 | |
| 6 | 23하 | 속박부 | 균열(Cw=0.3mm미만) | 0.2 | 7.0 | | 7.00 | m | 1 | 7.00 | |

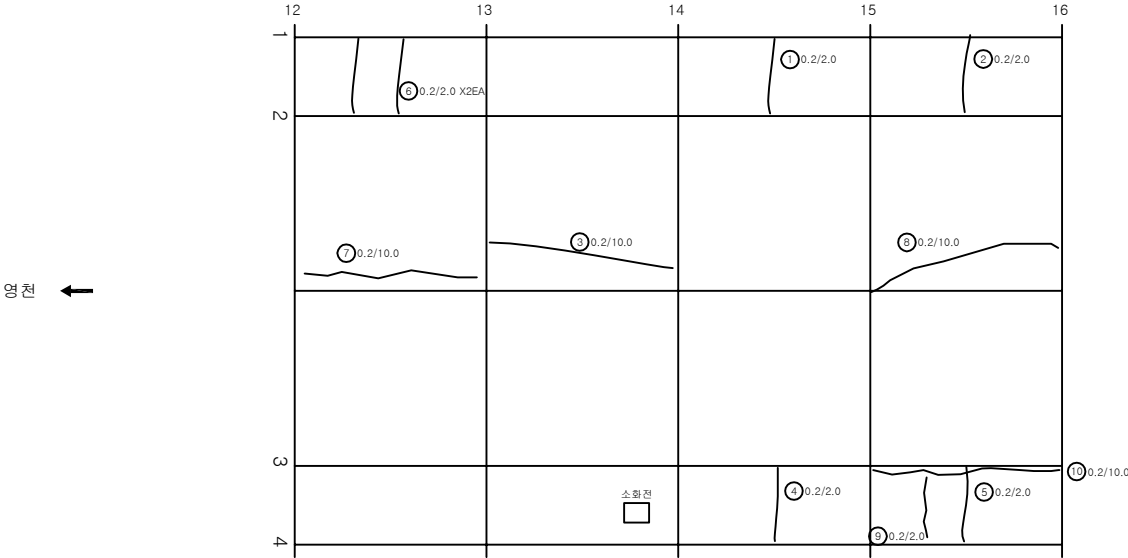
| 번호 | 발생<br>년도 | 부재 | 손상내용 | 손상현황 | | | | | | | 비고 |
|---|---|---|---|---|---|---|---|---|---|---|---|
| 1 | 19하 | 측벽부 | 균열(Cw=0.3mm미만) | 0.2 | 2.0 | | 2.00 | m | 1 | 2.00 | |
| 2 | 19하 | 측벽부 | 균열(Cw=0.3mm미만) | 0.2 | 2.0 | | 2.00 | m | 1 | 2.00 | |
| 3 | 19하 | 천단부 | 균열(Cw=0.3mm미만) | 0.2 | 10.0 | | 10.00 | m | 1 | 10.00 | |
| 4 | 19하 | 측벽부 | 균열(Cw=0.3mm미만) | 0.2 | 2.0 | | 2.00 | m | 1 | 2.00 | |
| 5 | 19하 | 측벽부 | 균열(Cw=0.3mm미만) | 0.2 | 2.0 | | 2.00 | m | 1 | 2.00 | |
| 6 | 21하 | 측벽부 | 균열(Cw=0.3mm미만) | 0.2 | 2.0 | | 2.00 | m | 2 | 4.00 | |
| 7 | 21하 | 천단부 | 균열(Cw=0.3mm미만) | 0.2 | 10.0 | | 10.00 | m | 1 | 10.00 | |
| 8 | 21하 | 천단부 | 균열(Cw=0.3mm미만) | 0.2 | 10.0 | | 10.00 | m | 1 | 10.00 | |
| 9 | 23하 | 측벽부 | 균열(Cw=0.3mm미만) | 0.2 | 2.0 | | 2.00 | m | 1 | 2.00 | |
| 10 | 23하 | 측벽부 | 균열(Cw=0.3mm미만) | 0.2 | 10.0 | | 10.00 | m | 1 | 10.00 | |

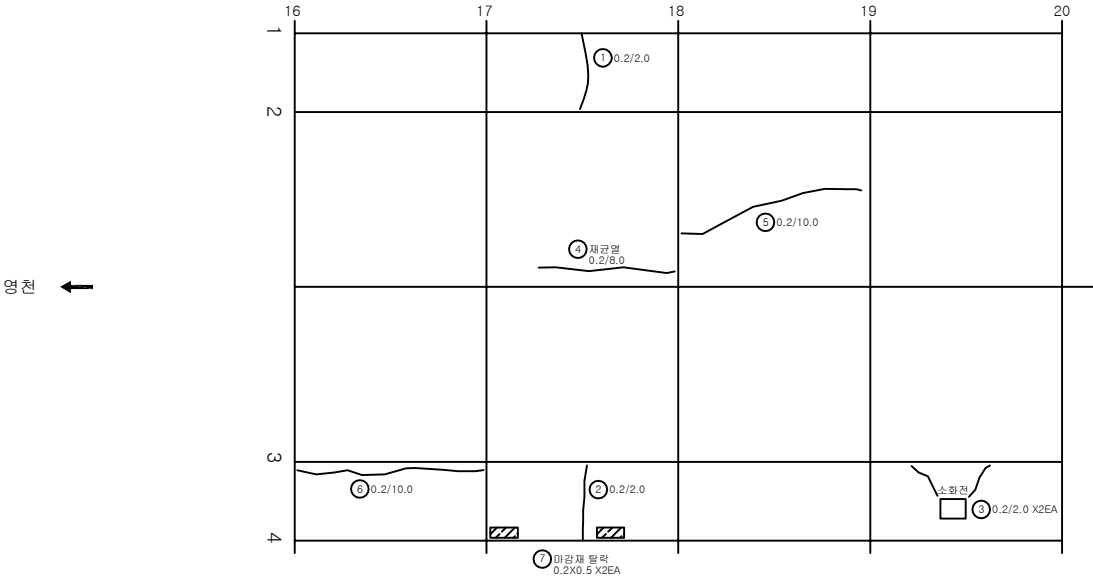
| 번호 | 발생<br>년도 | 부재 | 손상내용 | 손상현황 | | | | | | | 비고 |
|---|---|---|---|---|---|---|---|---|---|---|---|
| 1 | 19하 | 측벽부 | 균열(Cw=0.3mm미만) | 0.2 | 2.0 | | 2.00 | m | 1 | 2.00 | |
| 2 | 19하 | 측벽부 | 균열(Cw=0.3mm미만) | 0.2 | 2.0 | | 2.00 | m | 1 | 2.00 | |
| 3 | 21하 | 측벽부 | 균열(Cw=0.3mm미만) | 0.2 | 2.0 | | 2.00 | m | 2 | 4.00 | |
| 4 | 21하 | 천단부 | 재균열(Cw=0.3mm미만) | 0.2 | 8.0 | | 8.00 | m | 1 | 8.00 | |
| 5 | 21하 | 천단부 | 균열(Cw=0.3mm미만) | 0.2 | 10.0 | | 10.00 | m | 1 | 10.00 | |
| 6 | 23하 | 측벽부 | 균열(Cw=0.3mm미만) | 0.2 | 10.0 | | 10.00 | m | 1 | 10.00 | |

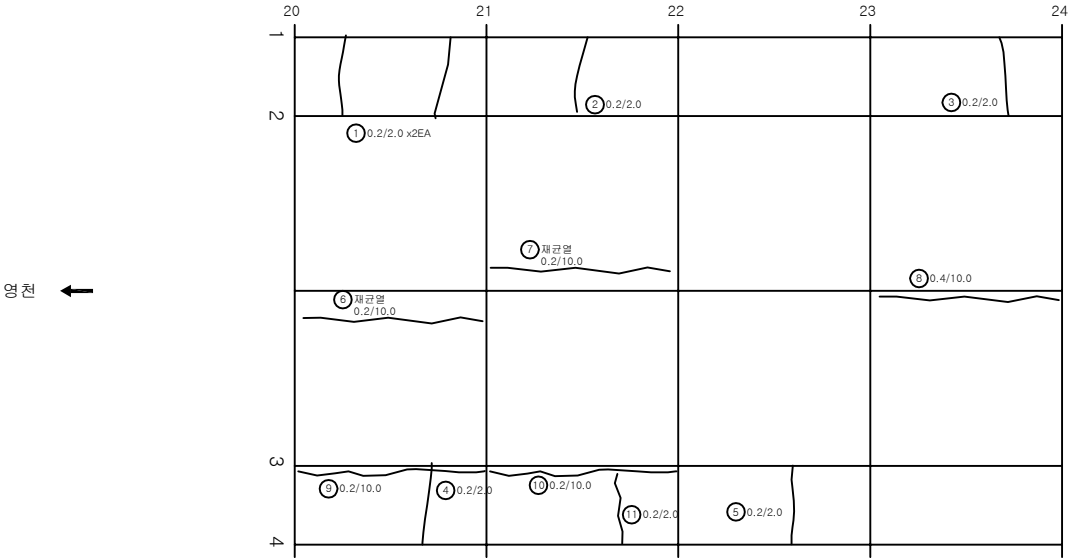
| 번호 | 발생<br>년도 | 부재 | 손상내용 | 손상현황 | | | | | | | 비고 |
|---|---|---|---|---|---|---|---|---|---|---|---|
| 1 | 19하 | 속벽부 | 균열(Cw=0.3mm미만) | 0.2 | 2.0 | | 2.00 | m | 2 | 4.00 | |
| 2 | 19하 | 속벽부 | 균열(Cw=0.3mm미만) | 0.2 | 2.0 | | 2.00 | m | 1 | 2.00 | |
| 3 | 19하 | 속벽부 | 균열(Cw=0.3mm미만) | 0.2 | 2.0 | | 2.00 | m | 1 | 2.00 | |
| 4 | 19하 | 속벽부 | 균열(Cw=0.3mm미만) | 0.2 | 2.0 | | 2.00 | m | 1 | 2.00 | |
| 5 | 21하 | 속벽부 | 균열(Cw=0.3mm미만) | 0.2 | 2.0 | | 2.00 | m | 1 | 2.00 | |
| 6 | 21하 | 천단부 | 재균열(Cw=0.3mm미만) | 0.2 | 10.0 | | 10.00 | m | 1 | 10.00 | |
| 7 | 21하 | 천단부 | 재균열(Cw=0.3mm미만) | 0.2 | 10.0 | | 10.00 | m | 1 | 10.00 | |
| 8 | 21하 | 천단부 | 균열(Cw=0.3mm이상) | 0.4 | 10.0 | | 10.00 | m | 1 | 10.00 | |
| 9 | 23하 | 속벽부 | 균열(Cw=0.3mm미만) | 0.2 | 10.0 | | 10.00 | m | 1 | 10.00 | |
| 10 | 23하 | 속벽부 | 균열(Cw=0.3mm미만) | 0.2 | 10.0 | | 10.00 | m | 1 | 10.00 | |
| 11 | 23하 | 속벽부 | 균열(Cw=0.3mm미만) | 0.2 | 2.0 | | 2.00 | m | 1 | 2.00 | |

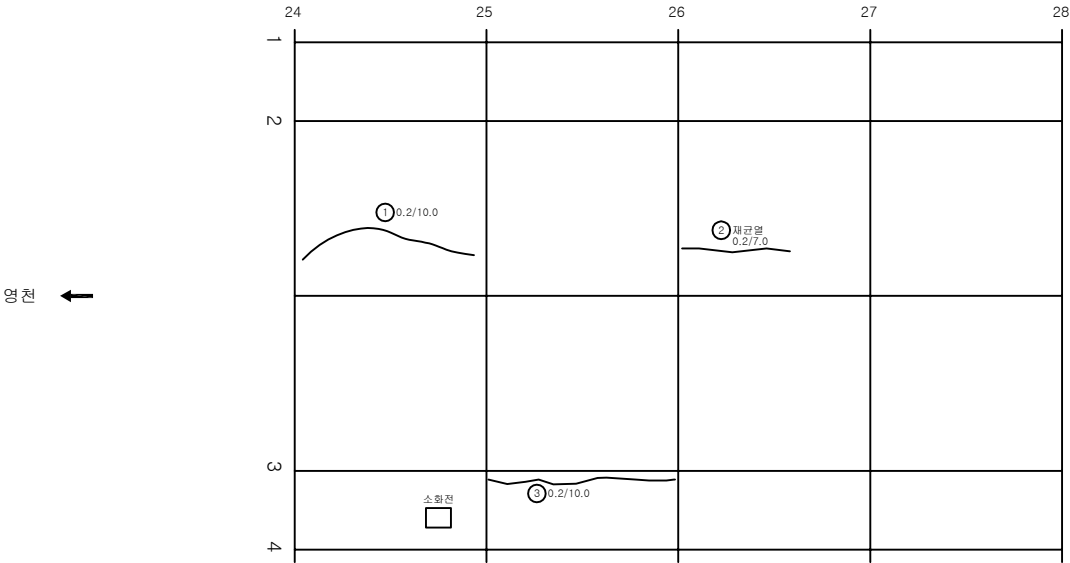
| 번호 | 발생<br>년도 | 부재 | 손상내용 | 손상현황 | | | | | | | 비고 |
|---|---|---|---|---|---|---|---|---|---|---|---|
| 1 | 19하 | 천단부 | 균열(Cw=0.3mm미만) | 0.2 | 10.0 | | 10.00 | m | 1 | 10.00 | |
| 2 | 21하 | 천단부 | 재균열(Cw=0.3mm미만) | 0.2 | 7.0 | | 7.00 | m | 1 | 7.00 | |
| 3 | 23하 | 측벽부 | 균열(Cw=0.3mm미만) | 0.2 | 10.0 | | 10.00 | m | 1 | 10.00 | |

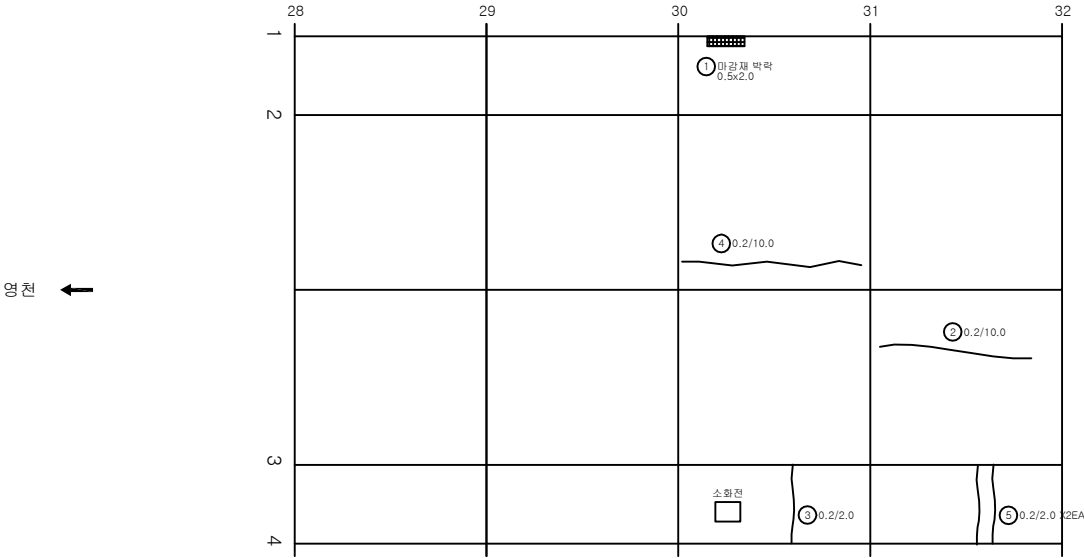
| 번호 | 발생<br>년도 | 부재 | 손상내용 | 손상현황 | | | | | | | 비고 |
|---|---|---|---|---|---|---|---|---|---|---|---|
| 2 | 19하 | 천단부 | 균열(Cw=0.3mm미만) | 0.2 | 10.0 | | 10.00 | m | 1 | 10.00 | |
| 3 | 21하 | 측벽부 | 균열(Cw=0.3mm미만) | 0.2 | 2.0 | | 2.00 | m | 1 | 2.00 | |
| 4 | 21하 | 천단부 | 균열(Cw=0.3mm미만) | 0.2 | 10.0 | | 10.00 | m | 1 | 10.00 | |
| 5 | 24상 | 측벽부 | 균열(Cw=0.3mm미만) | 0.2 | 2.0 | | 2.00 | m | 2 | 4.00 | |

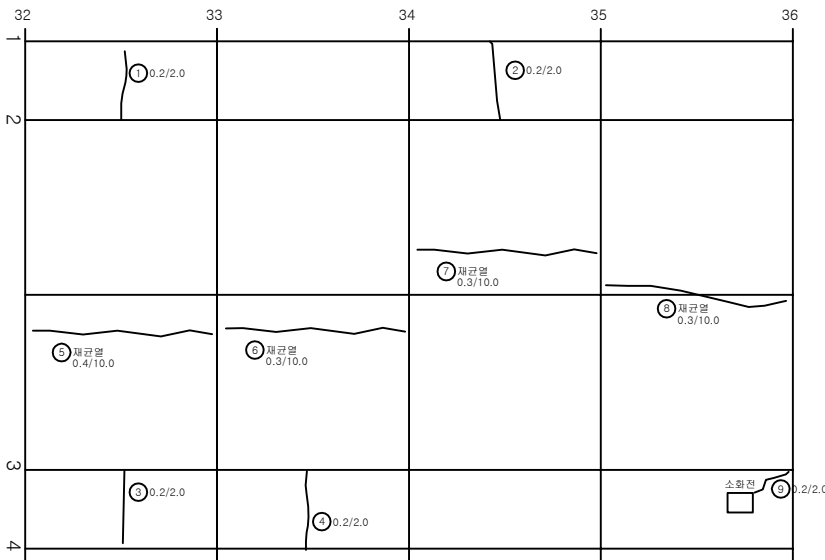
| 번호 | 발생<br>년도 | 부재 | 손상내용 | 손상현황 | | | | | | | 비고 |
|---|---|---|---|---|---|---|---|---|---|---|---|
| 1 | 20상 | 측벽부 | 균열(Cw=0.3mm미만) | 0.2 | 2.0 | | 2.00 | m | 1 | 2.00 | |
| 2 | 19하 | 측벽부 | 균열(Cw=0.3mm미만) | 0.2 | 2.0 | | 2.00 | m | 1 | 2.00 | |
| 3 | 19하 | 측벽부 | 균열(Cw=0.3mm미만) | 0.2 | 2.0 | | 2.00 | m | 1 | 2.00 | |
| 4 | 21하 | 측벽부 | 균열(Cw=0.3mm미만) | 0.2 | 2.0 | | 2.00 | m | 1 | 2.00 | |
| 5 | 21하 | 천단부 | 재균열(Cw=0.3mm이상) | 0.4 | 10.0 | | 10.00 | m | 1 | 10.00 | |
| 6 | 21하 | 천단부 | 재균열(Cw=0.3mm이상) | 0.3 | 10.0 | | 10.00 | m | 1 | 10.00 | |
| 7 | 21하 | 천단부 | 재균열(Cw=0.3mm이상) | 0.3 | 10.0 | | 10.00 | m | 1 | 10.00 | |
| 8 | 21하 | 천단부 | 재균열(Cw=0.3mm이상) | 0.3 | 10.0 | | 10.00 | m | 1 | 10.00 | |
| 9 | 23하 | 측벽부 | 균열(Cw=0.3mm미만) | 0.2 | 2.0 | | 2.00 | m | 1 | 2.00 | |

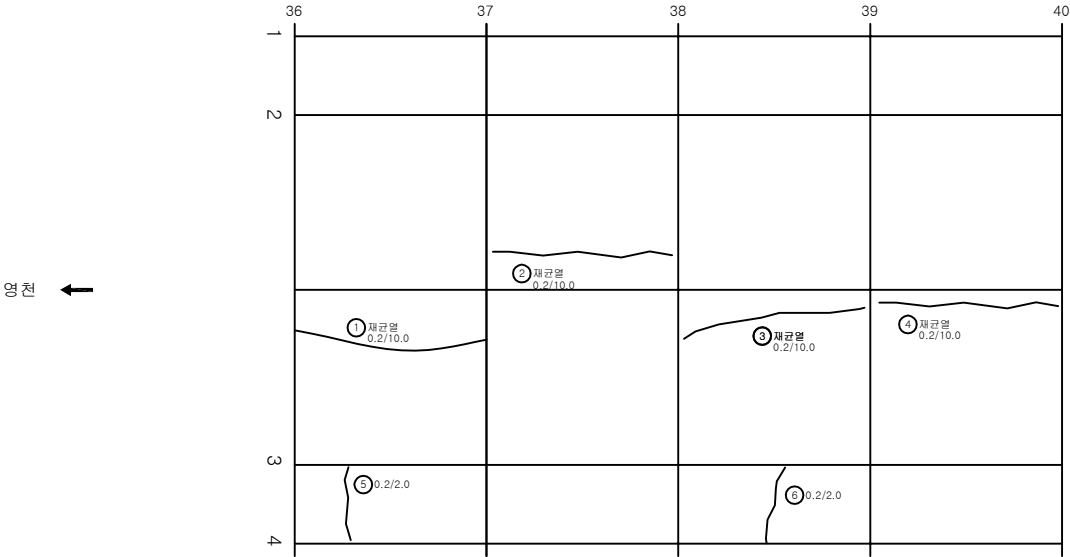
| 번호 | 발생<br>년도 | 부재 | 손상내용 | 손상현황 | | | | | | | 비고 |
|---|---|---|---|---|---|---|---|---|---|---|---|
| 1 | 19하 | 천단부 | 재균열(Cw=0.3mm미만) | 0.2 | 10.0 | | 10.00 | m | 1 | 10.00 | |
| 2 | 21하 | 천단부 | 재균열(Cw=0.3mm미만) | 0.2 | 10.0 | | 10.00 | m | 1 | 10.00 | |
| 3 | 21하 | 천단부 | 재균열(Cw=0.3mm미만) | 0.2 | 10.0 | | 10.00 | m | 1 | 10.00 | |
| 4 | 21하 | 천단부 | 재균열(Cw=0.3mm미만) | 0.2 | 10.0 | | 10.00 | m | 1 | 10.00 | |
| 5 | 23하 | 측벽부 | 균열(Cw=0.3mm미만) | 0.2 | 2.0 | | 2.00 | m | 1 | 2.00 | |
| 6 | 23하 | 측벽부 | 균열(Cw=0.3mm미만) | 0.2 | 2.0 | | 2.00 | m | 1 | 2.00 | |

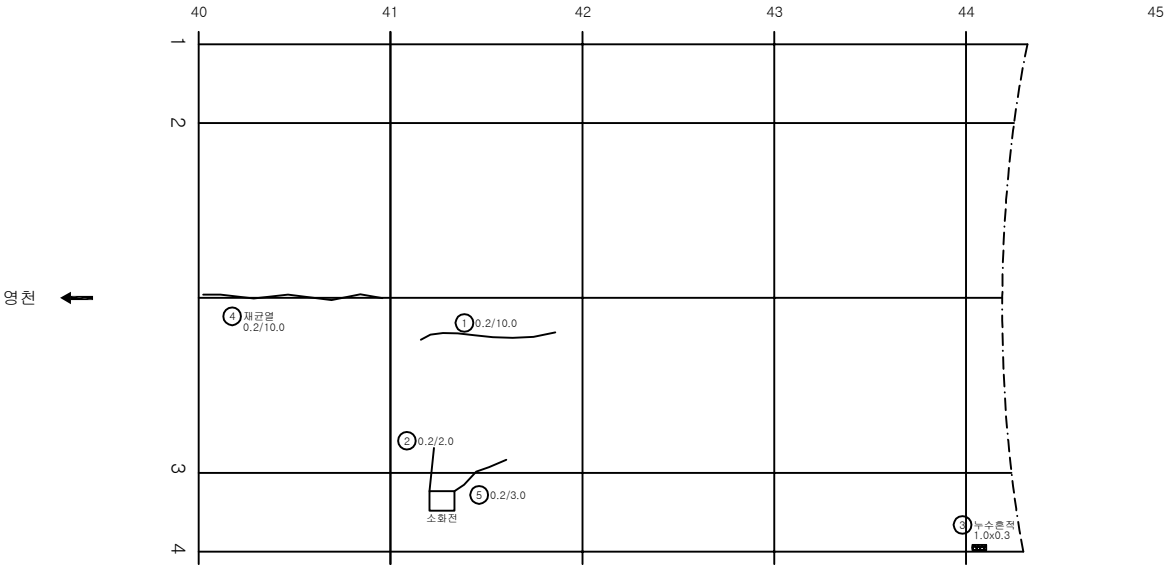
| 번호 | 발생<br>년도 | 부재 | 손상내용 | 손상현황 | | | | | | | 비고 |
|---|---|---|---|---|---|---|---|---|---|---|---|
| 1 | 19하 | 천단부 | 균열(Cw=0.3mm미만) | 0.2 | 10.0 | | 10.00 | m | 1 | 10.00 | |
| 2 | 19하 | 측벽부 | 균열(Cw=0.3mm미만) | 0.2 | 2.0 | | 2.00 | m | 1 | 2.00 | |
| 3 | 20상 | 측벽부 | 누수흔적 | | 1.0 | 0.3 | 0.30 | m <sup>2</sup> | 1 | 0.30 | |
| 4 | 21하 | 천단부 | 재균열(Cw=0.3mm미만) | 0.2 | 10.0 | | 10.00 | m | 1 | 10.00 | |
| 5 | 23하 | 측벽부 | 균열(Cw=0.3mm미만) | 0.2 | 3.0 | | 3.00 | m | 1 | 3.00 | |

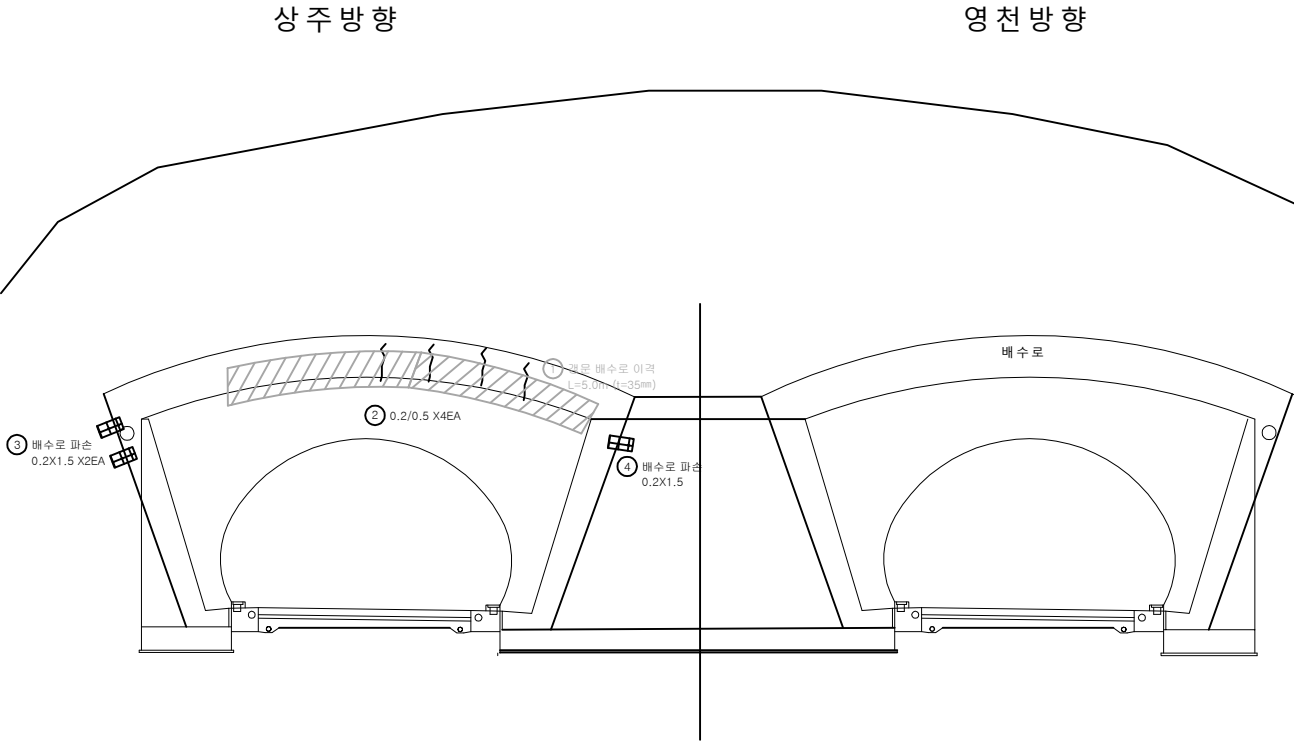
| 번호 | 발생<br>년도 | 부재 | 손상내용 | 손상현황 | | | | | | | 비 고 |
|---|---|---|---|---|---|---|---|---|---|---|---|
| 2 | 21하 | 배수시설 | 균열(Cw=0.3mm미만) | 0.2 | 0.5 | | 0.50 | m | 4 | 2.00 | |
