상주영천고속도로 2024~2025년 시설물 안전점검 용역  
(2024년 하반기 정기안전점검)

# 외 관 조 사 망 도

중구터널(영천방향)

2024.11

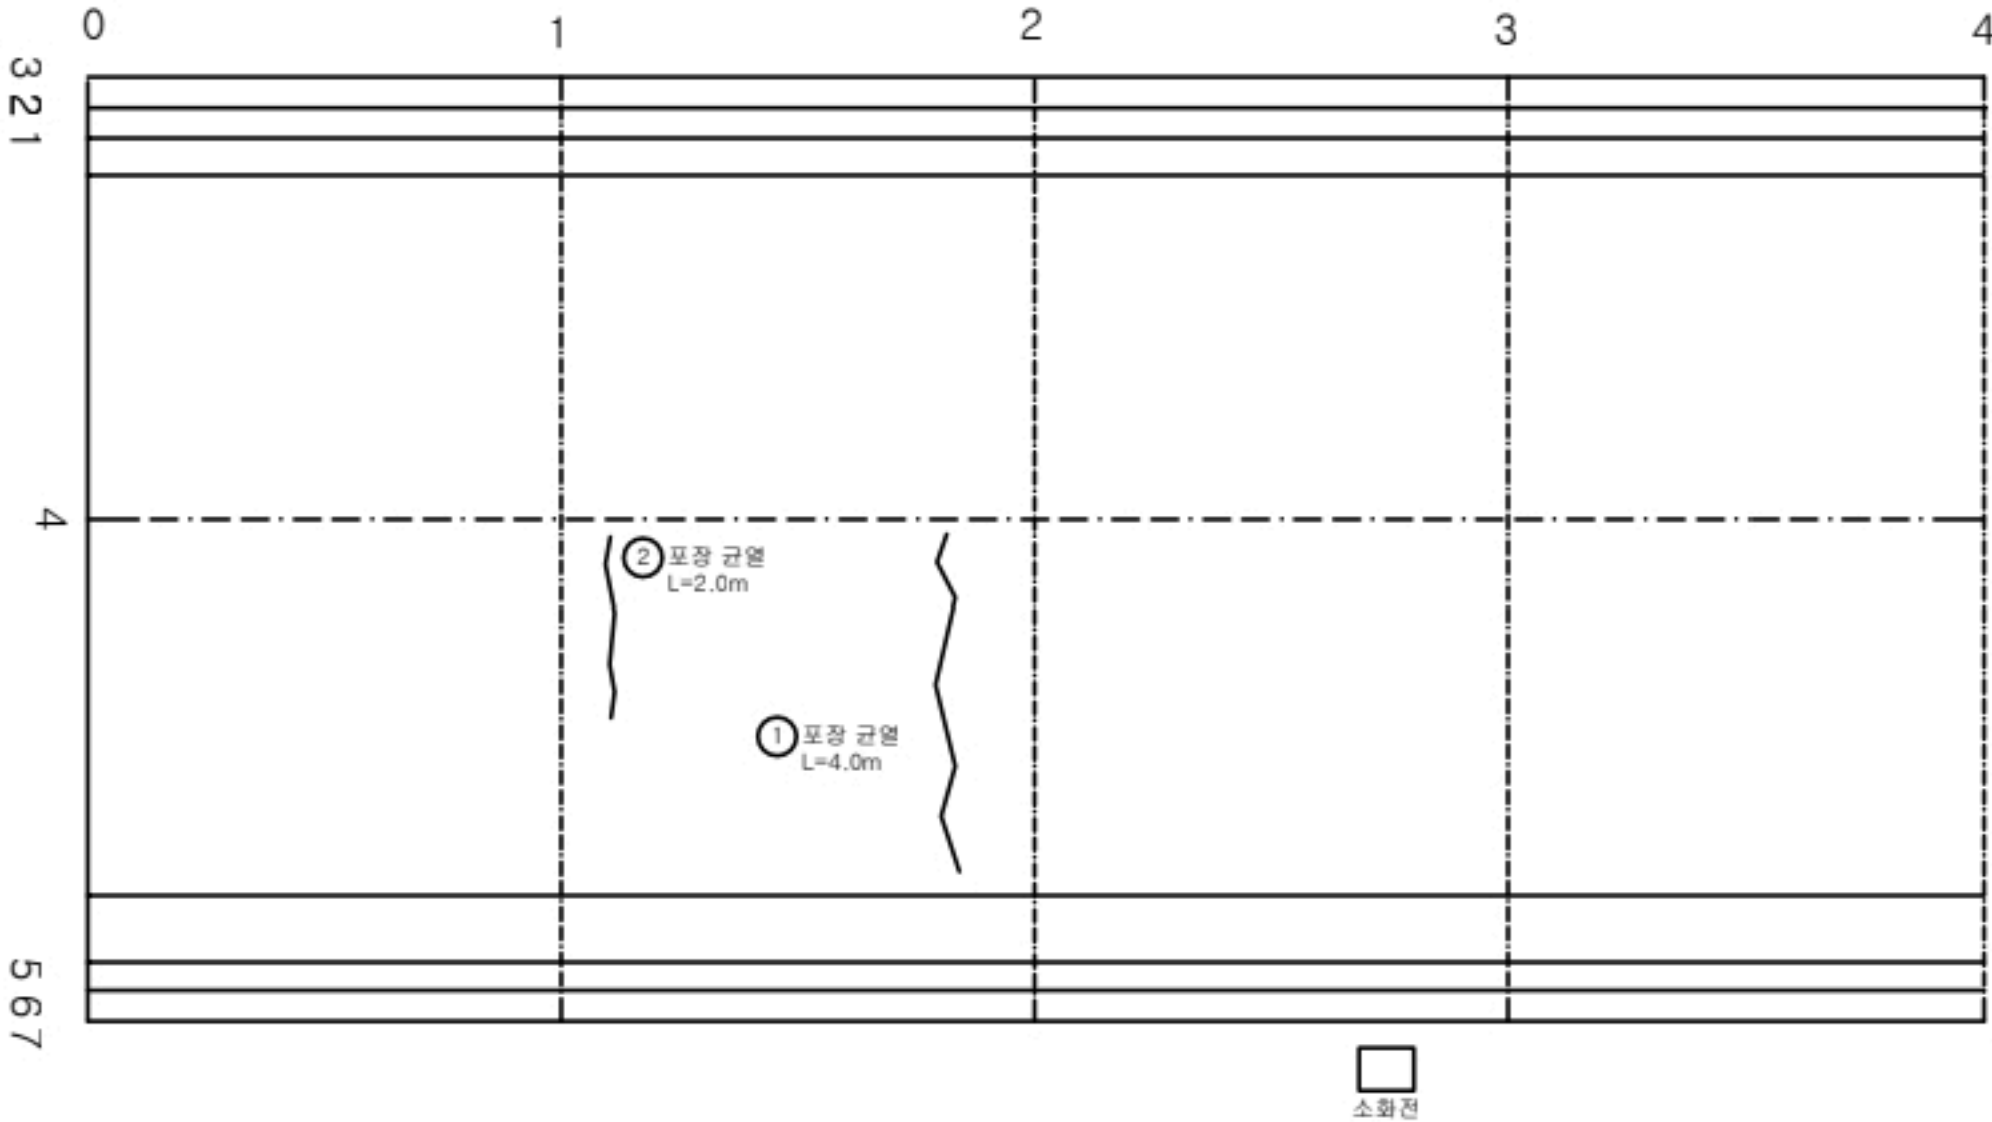
| 도면번호 | 001 |

| 번호 | 발생<br>년도 | 부재 | 손상내용 | 손상현황 | | | | | | | 비 고 |
|---|---|---|---|---|---|---|---|---|---|---|---|
| 1 | 21하 | 포장 | 포장 균열 | | 4.0 | | 4.00 | m | 1 | 4.00 | |
| 2 | 23하 | 포장 | 포장 균열 | | 2.0 | | 2.00 | m | 1 | 2.00 | |

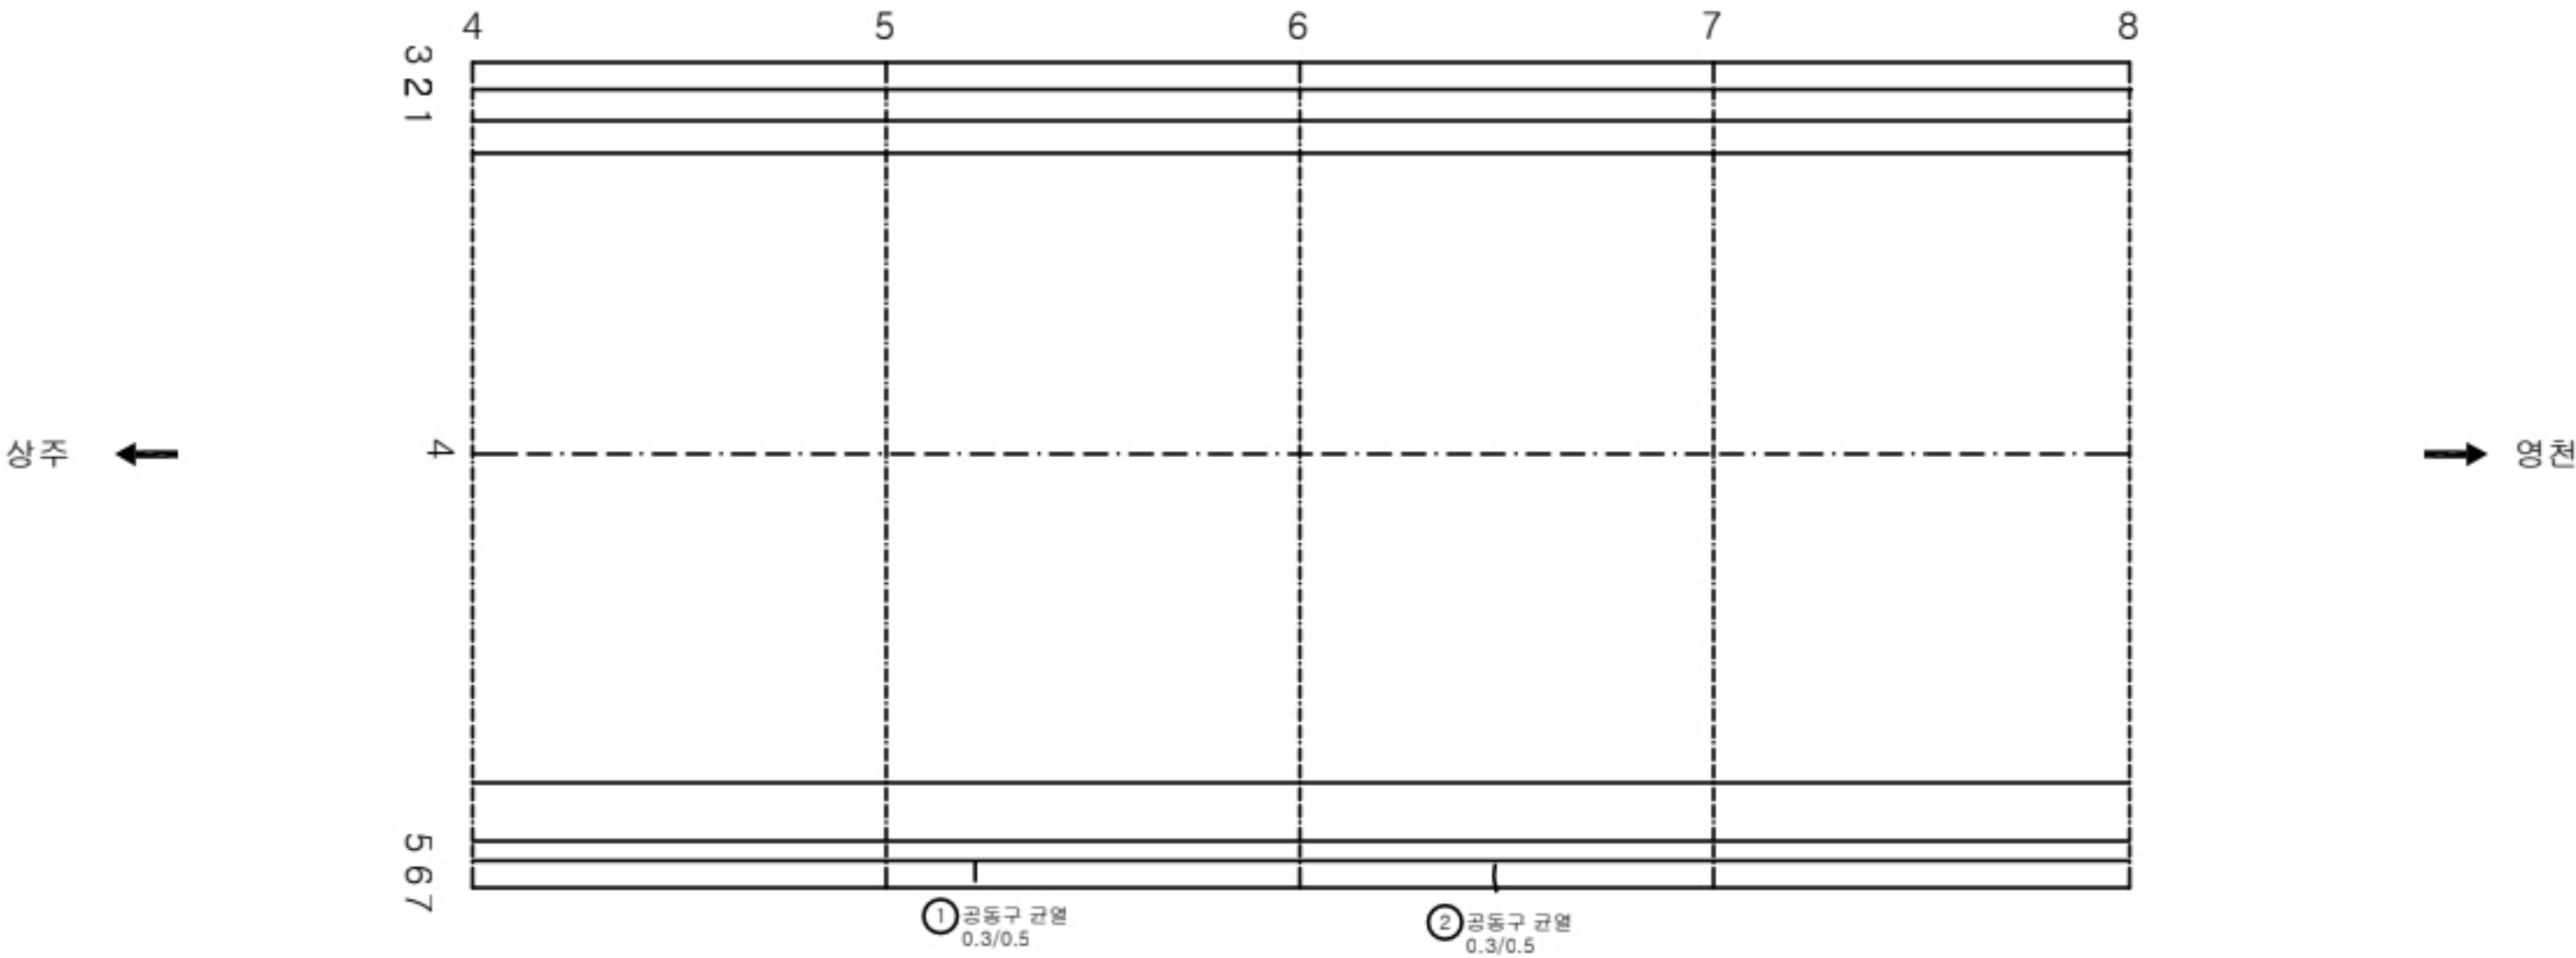
| 도 면 번호 | 002 |

| 번호 | 발생<br>년도 | 부재 | 손상내용 | 손상현황 | | | | | | | 비 고 |
|---|---|---|---|---|---|---|---|---|---|---|---|
| 1 | 19하 | 공동구 | 공동구 균열 | 0.3 | 0.5 | | 0.50 | m | 1 | 0.50 | |
| 2 | 20상 | 공동구 | 공동구 균열 | 0.3 | 0.5 | | 0.50 | m | 1 | 0.50 | |

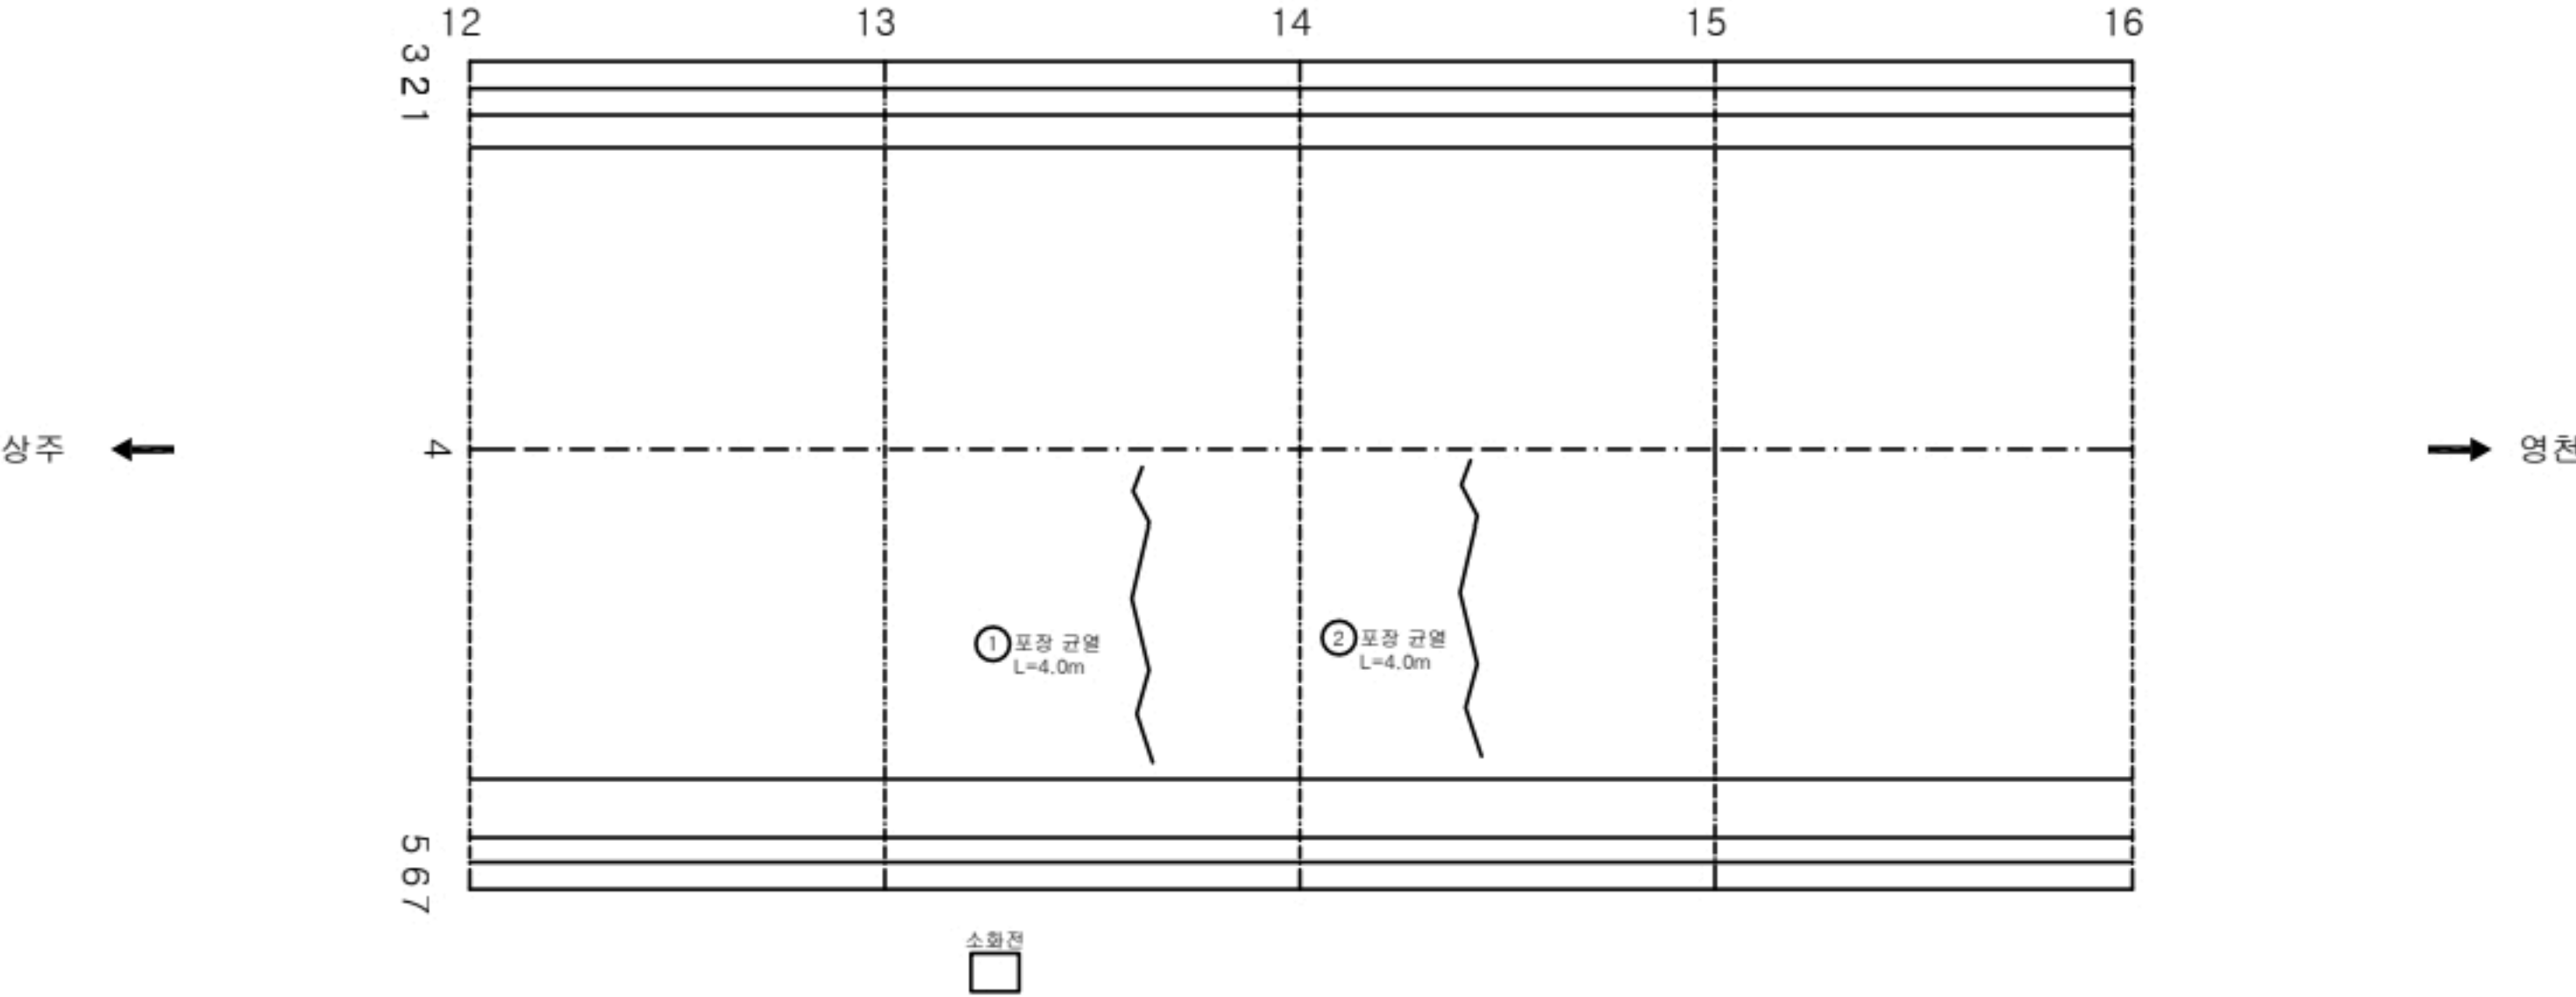
| 번호 | 발생<br>년도 | 부재 | 손상내용 | 손상현황 | | | | | | | 비 고 |
|---|---|---|---|---|---|---|---|---|---|---|---|
| 1 | 23하 | 포장 | 포장 균열 | | 4.0 | | 4.00 | m | 1 | 4.00 | |
| 2 | 23하 | 포장 | 포장 균열 | | 4.0 | | 4.00 | m | 1 | 4.00 | |

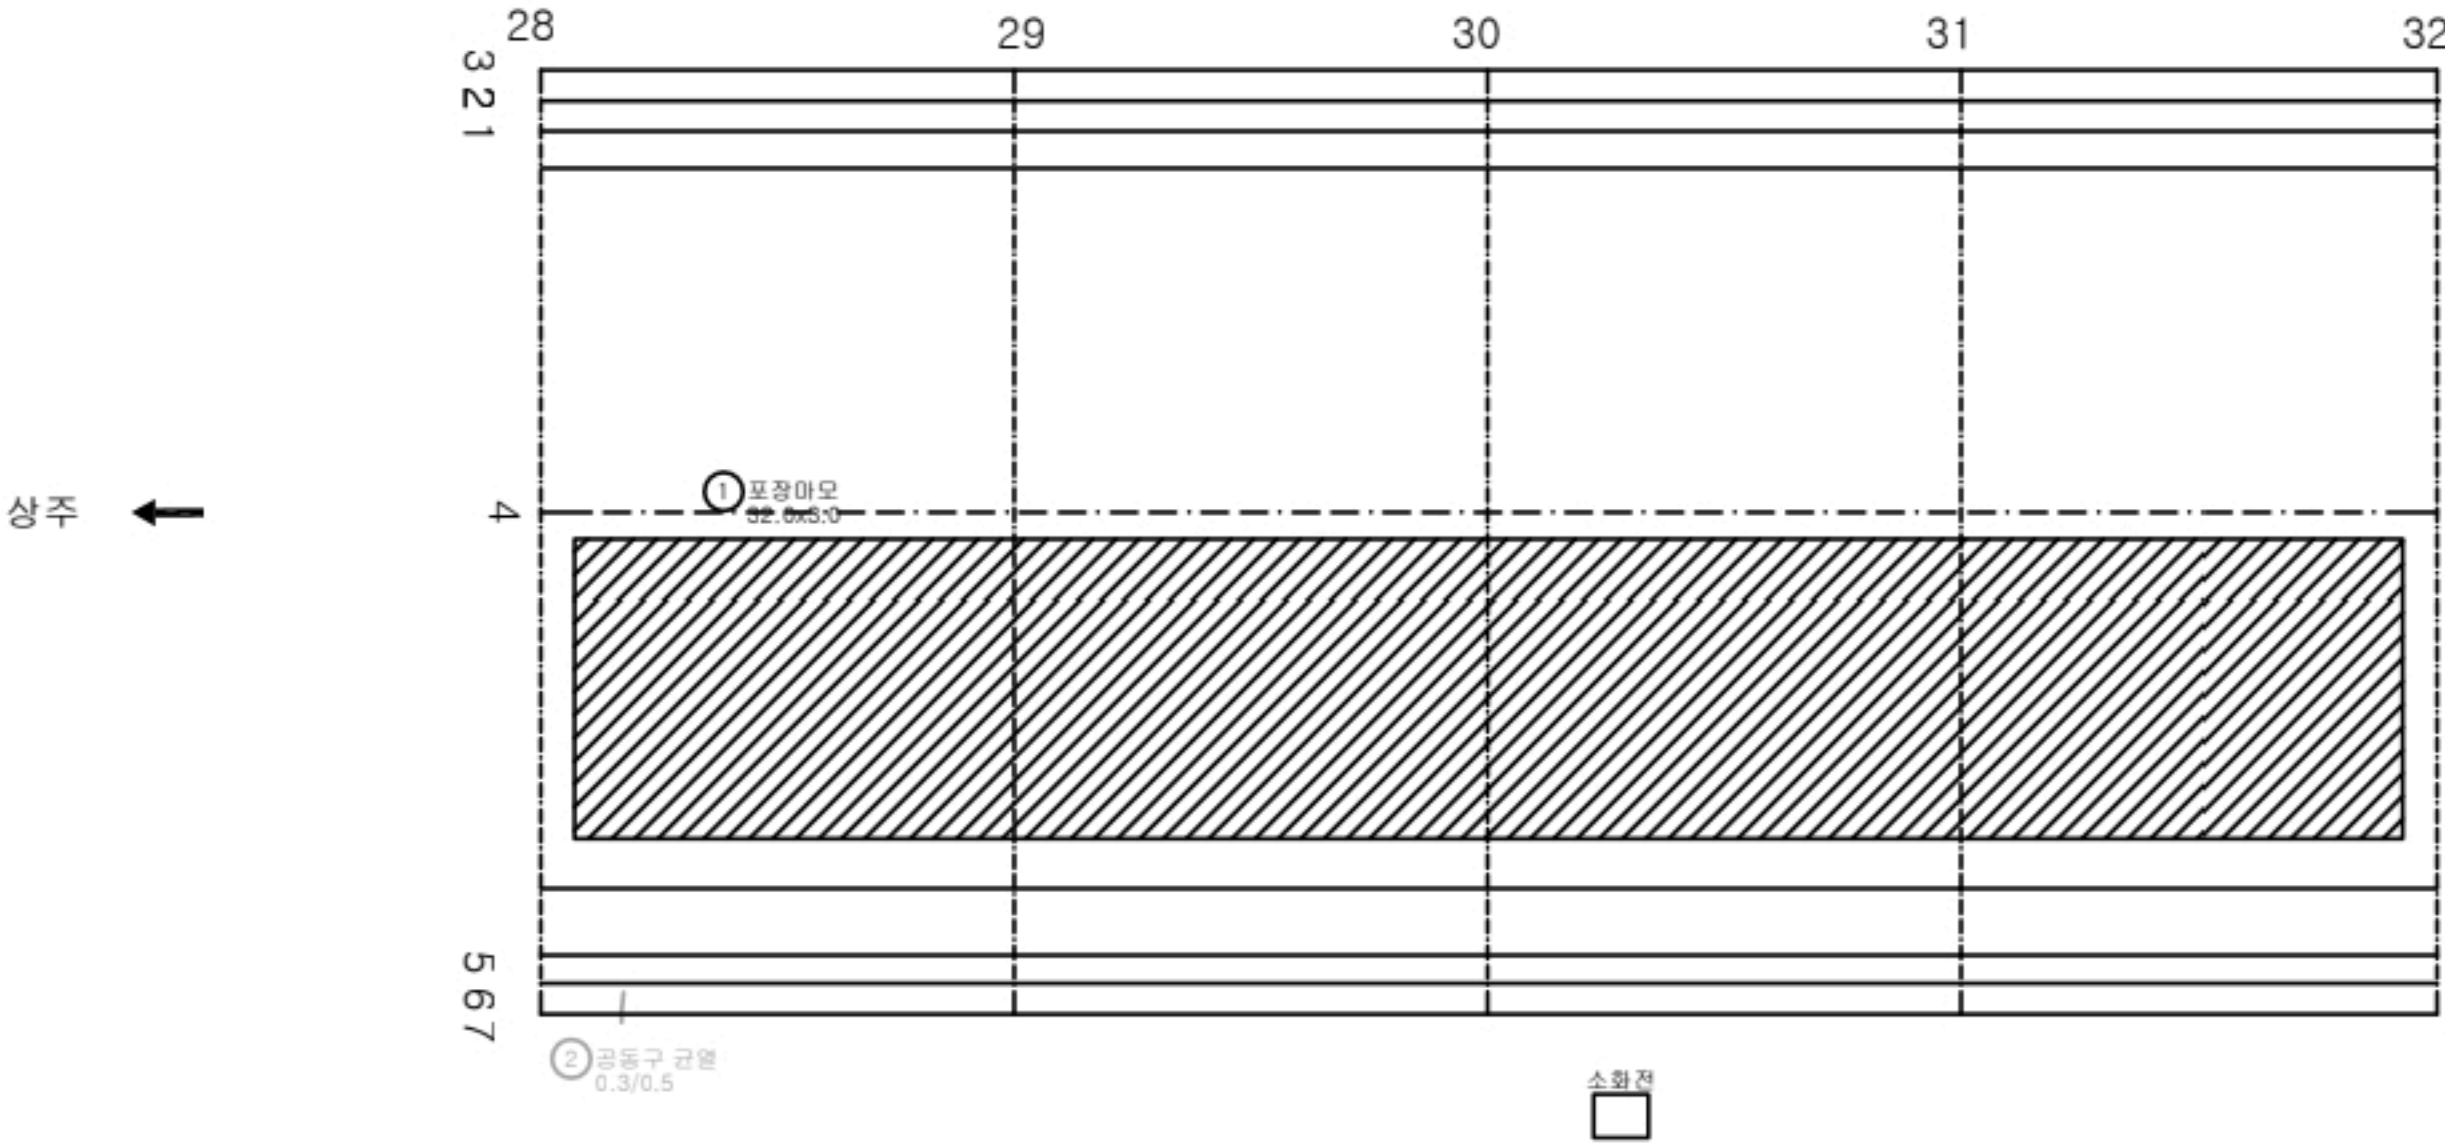
| 번호 | 발생<br>년도 | 부재 | 손상내용 | 손상현황 | | | | | | | 비고 |
|---|---|---|---|---|---|---|---|---|---|---|---|
| 2 | 19하 | 공동구 | 공동구 균열 | 0.3 | 0.5 | | 0.50 | m | 1 | 0.50 | 20'하 보수 |

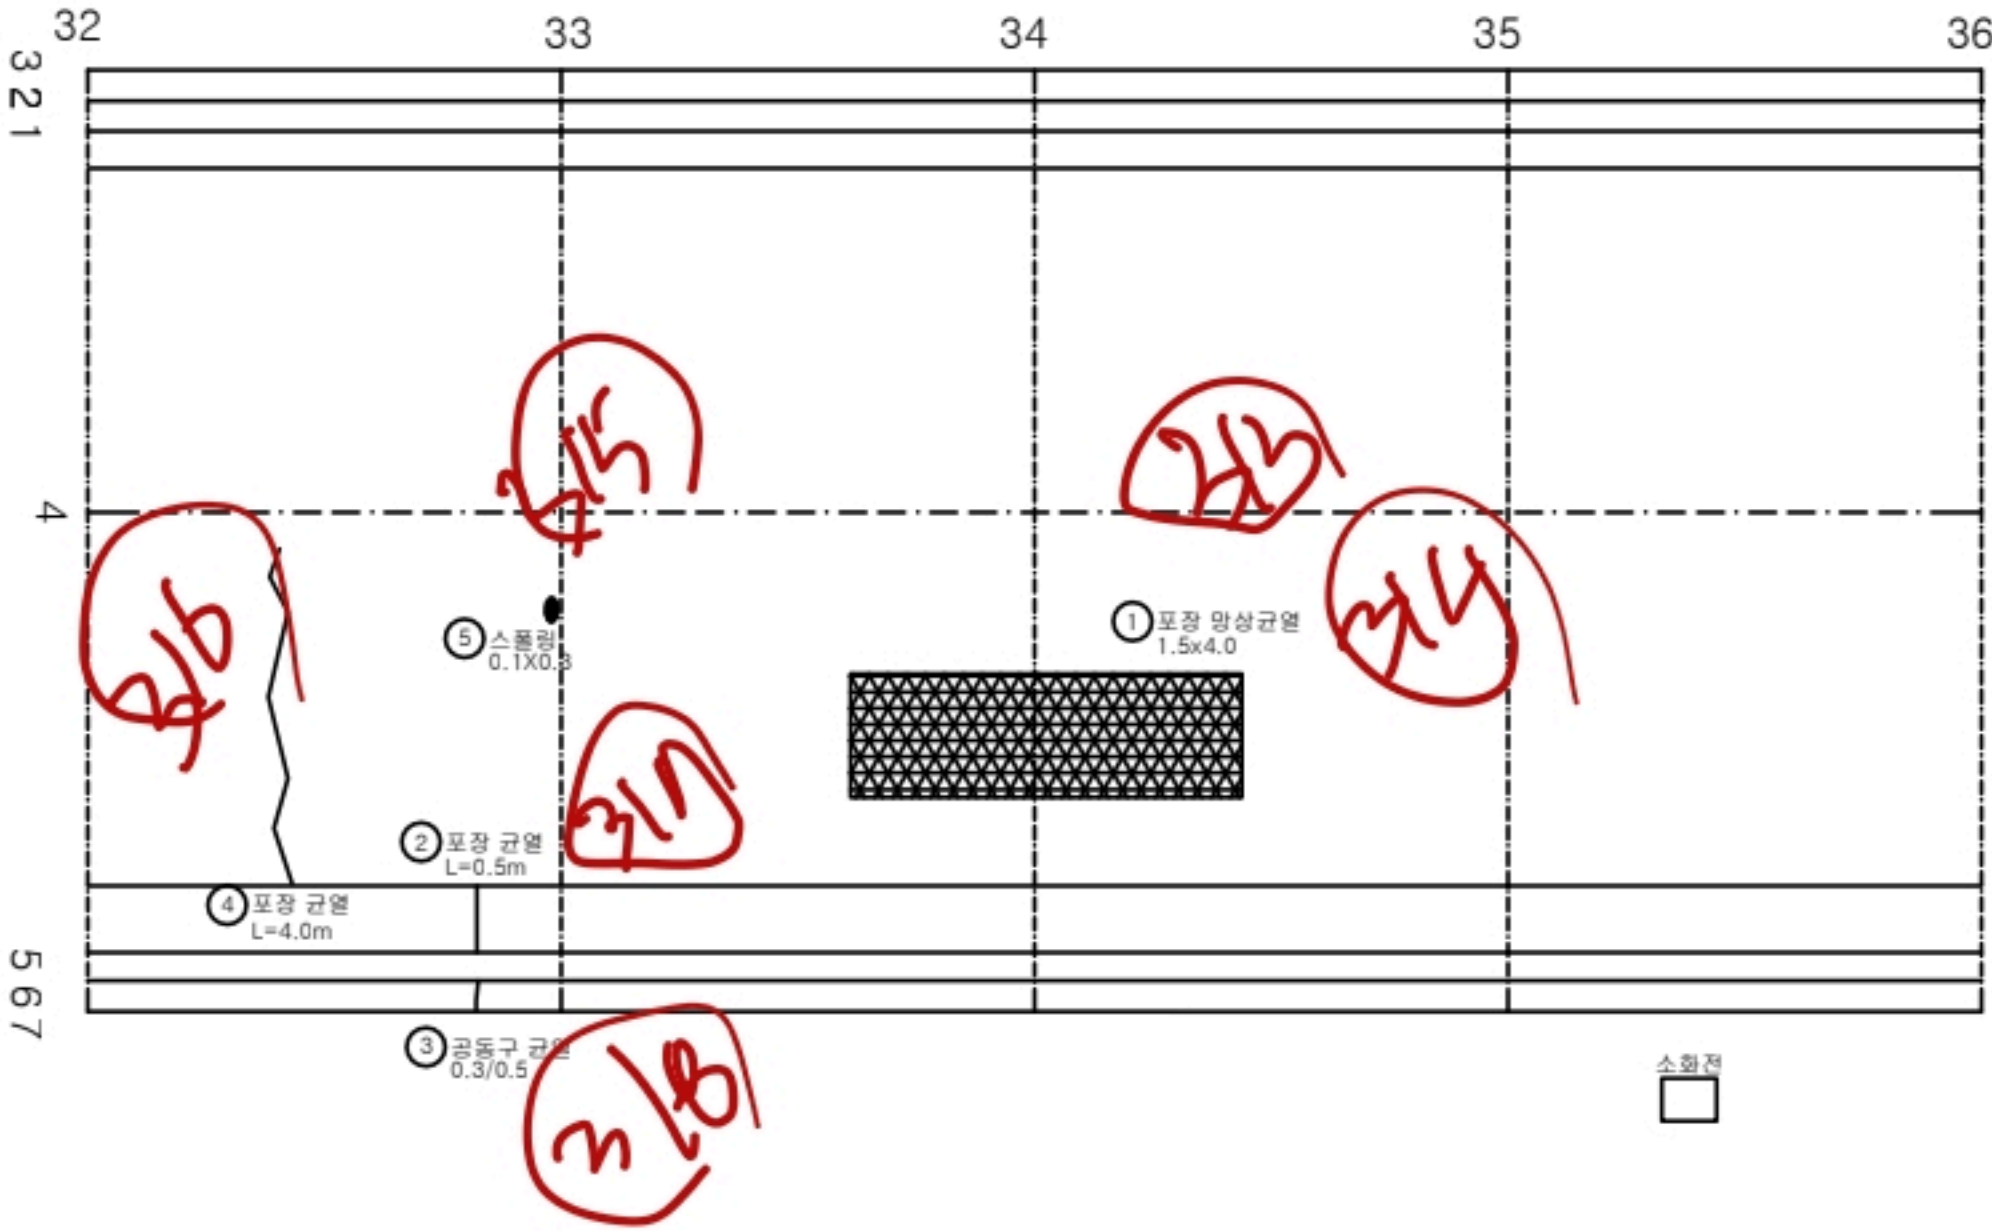
| 번호 | 발생<br>년도 | 부재 | 손상내용 | 손상현황 | | | | | | | 비 고 |
|---|---|---|---|---|---|---|---|---|---|---|---|
| 1 | 19하 | 포장 | 포장 망상균열 | | 1.5 | 4.0 | 6.00 | m <sup>2</sup> | 1 | 6.00 | |
| 2 | 19하 | 포장 | 포장 균열 | | 0.5 | | 0.50 | m | 1 | 0.50 | |
| 3 | 20상 | 공동구 | 공동구 균열 | 0.3 | 0.5 | | 0.50 | m | 1 | 0.50 | |
| 4 | 23하 | 포장 | 포장 균열 | | 4.0 | | 4.00 | m | 1 | 4.00 | |

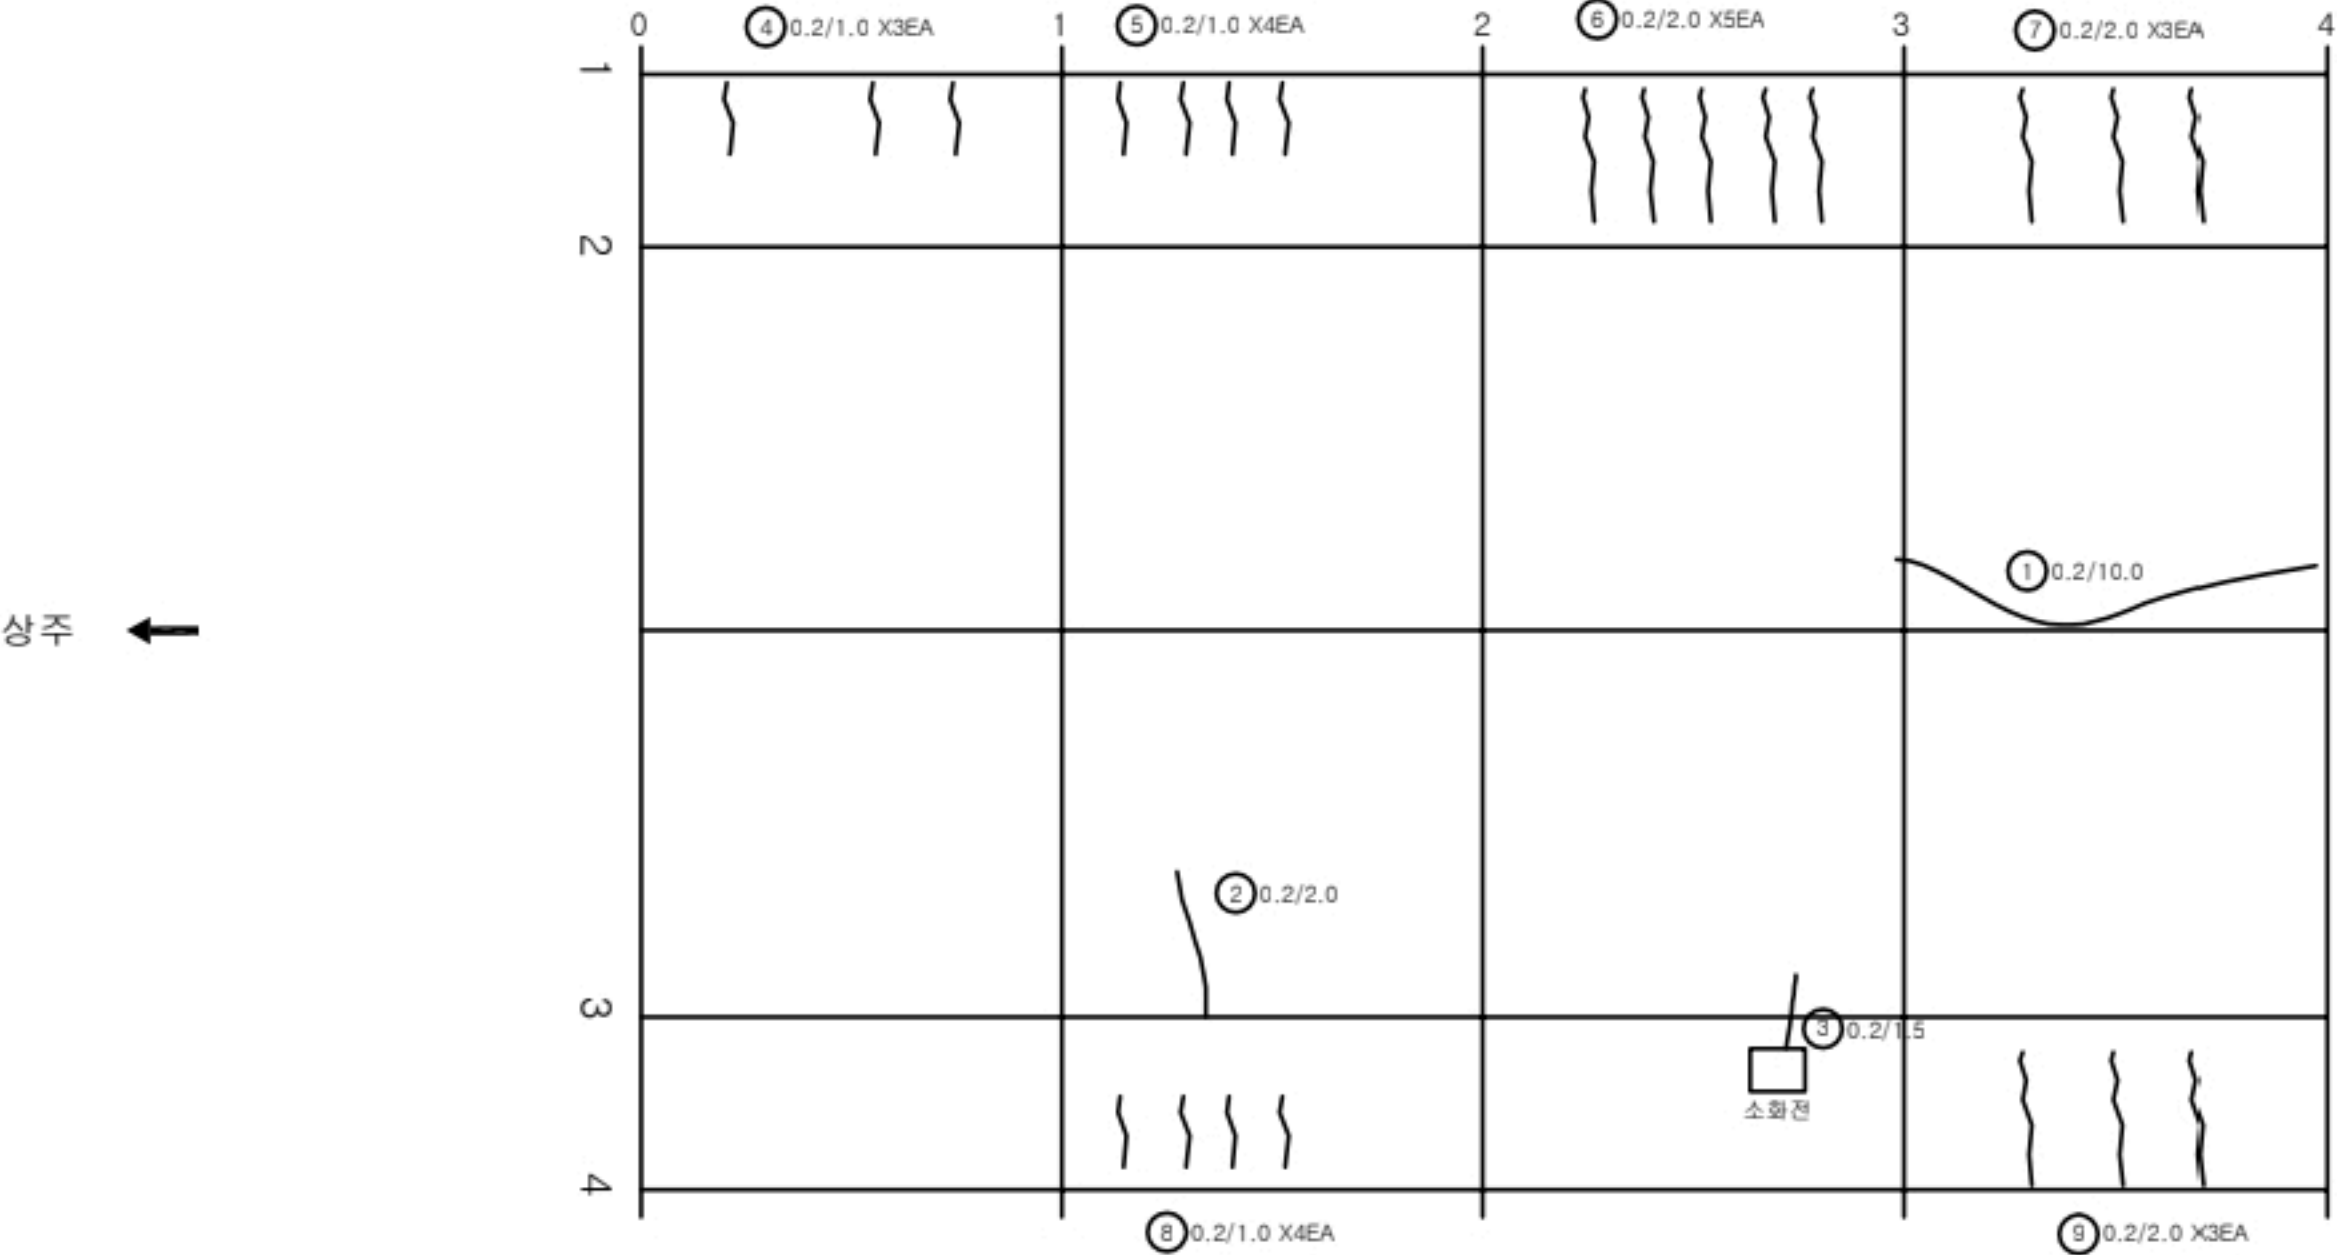
| 번호 | 발생<br>년도 | 부재 | 손상내용 | 손상현황 | | | | | | | 비 고 |
|---|---|---|---|---|---|---|---|---|---|---|---|
| 1 | 19하 | 천단부 | 균열(Cw=0.3mm미만) | 0.2 | 10.0 | | 10.00 | m | 1 | 10.00 | |
| 2 | 20상 | 천단부 | 균열(Cw=0.3mm미만) | 0.2 | 2.0 | | 2.00 | m | 1 | 2.00 | |
| 3 | 20상 | 천단부 | 균열(Cw=0.3mm미만) | 0.2 | 1.5 | | 1.50 | m | 1 | 1.50 | |
| 4 | 21상 | 측벽부 | 균열(Cw=0.3mm미만) | 0.2 | 1.0 | | 1.00 | m | 3 | 3.00 | |
| 5 | 21상 | 측벽부 | 균열(Cw=0.3mm미만) | 0.2 | 1.0 | | 1.00 | m | 4 | 4.00 | |
| 6 | 21상 | 측벽부 | 균열(Cw=0.3mm미만) | 0.2 | 2.0 | | 2.00 | m | 5 | 10.00 | |
| 7 | 21상 | 측벽부 | 균열(Cw=0.3mm미만) | 0.2 | 2.0 | | 2.00 | m | 3 | 6.00 | |
| 8 | 21상 | 측벽부 | 균열(Cw=0.3mm미만) | 0.2 | 1.0 | | 1.00 | m | 4 | 4.00 | |
| 9 | 21상 | 측벽부 | 균열(Cw=0.3mm미만) | 0.2 | 2.0 | | 2.00 | m | 3 | 6.00 | |

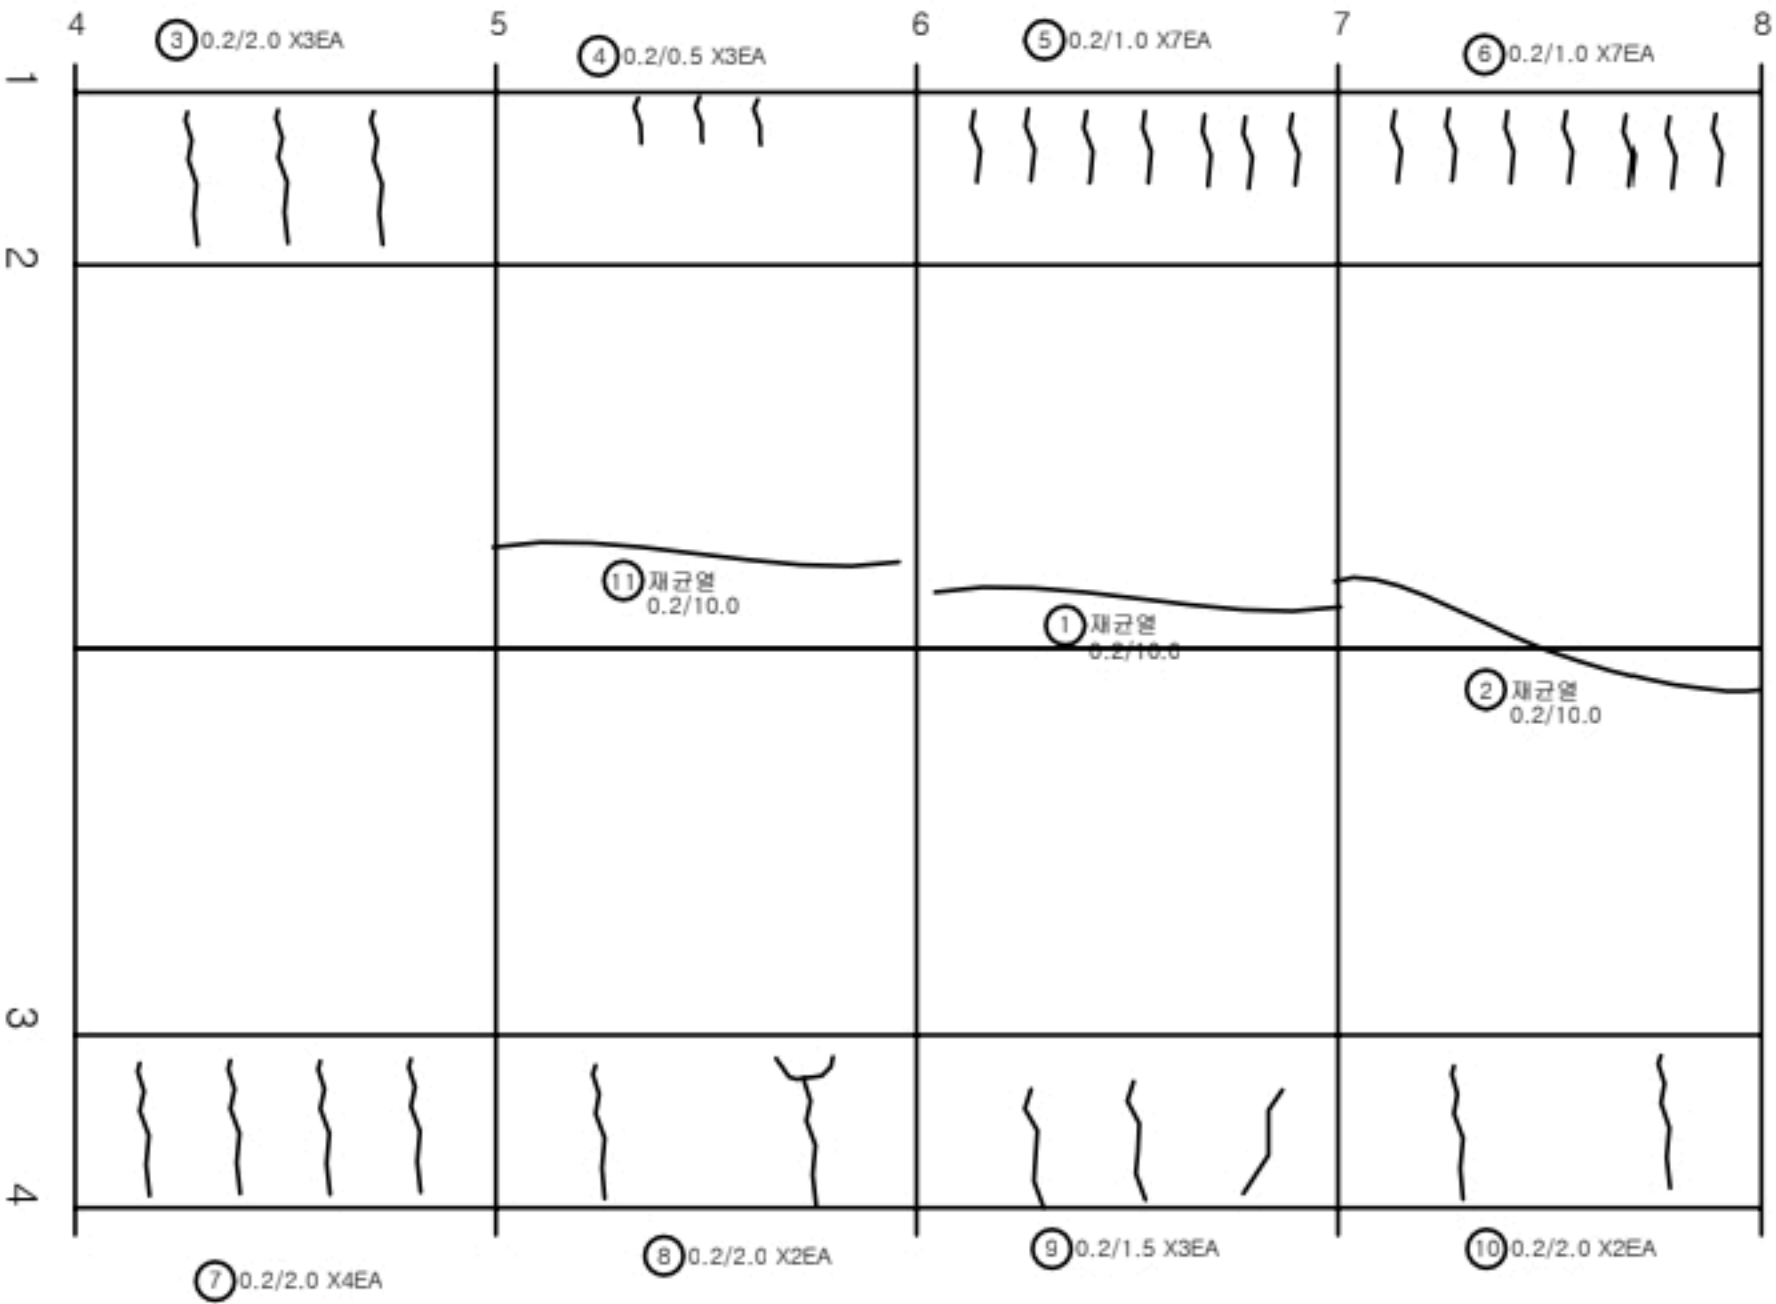
| 번호 | 발생<br>년도 | 부재 | 손상내용 | 손상현황 | | | | | | | 비 고 |
|---|---|---|---|---|---|---|---|---|---|---|---|
| 1 | 19하 | 천단부 | 재균열(Cw=0.3mm미만) | 0.2 | 10.0 | | 10.00 | m | 1 | 10.00 | |
| 2 | 19하 | 천단부 | 재균열(Cw=0.3mm미만) | 0.2 | 10.0 | | 10.00 | m | 1 | 10.00 | |
| 3 | 21상 | 측벽부 | 균열(Cw=0.3mm미만) | 0.2 | 2.0 | | 2.00 | m | 3 | 6.00 | |
| 4 | 21상 | 측벽부 | 균열(Cw=0.3mm미만) | 0.2 | 0.5 | | 0.50 | m | 3 | 1.50 | |
| 5 | 21상 | 측벽부 | 균열(Cw=0.3mm미만) | 0.2 | 1.0 | | 1.00 | m | 7 | 7.00 | |
| 6 | 21상 | 측벽부 | 균열(Cw=0.3mm미만) | 0.2 | 1.0 | | 1.00 | m | 7 | 7.00 | |
| 7 | 21상 | 측벽부 | 균열(Cw=0.3mm미만) | 0.2 | 2.0 | | 2.00 | m | 4 | 8.00 | |
| 8 | 21상 | 측벽부 | 균열(Cw=0.3mm미만) | 0.2 | 2.0 | | 2.00 | m | 2 | 4.00 | |
| 9 | 21상 | 측벽부 | 균열(Cw=0.3mm미만) | 0.2 | 1.5 | | 1.50 | m | 3 | 4.50 | |
| 10 | 21상 | 측벽부 | 균열(Cw=0.3mm미만) | 0.2 | 2.0 | | 2.00 | m | 2 | 4.00 | |
| 11 | 21하 | 천단부 | 재균열(Cw=0.3mm미만) | 0.2 | 10.0 | | 10.00 | m | 1 | 10.00 | |

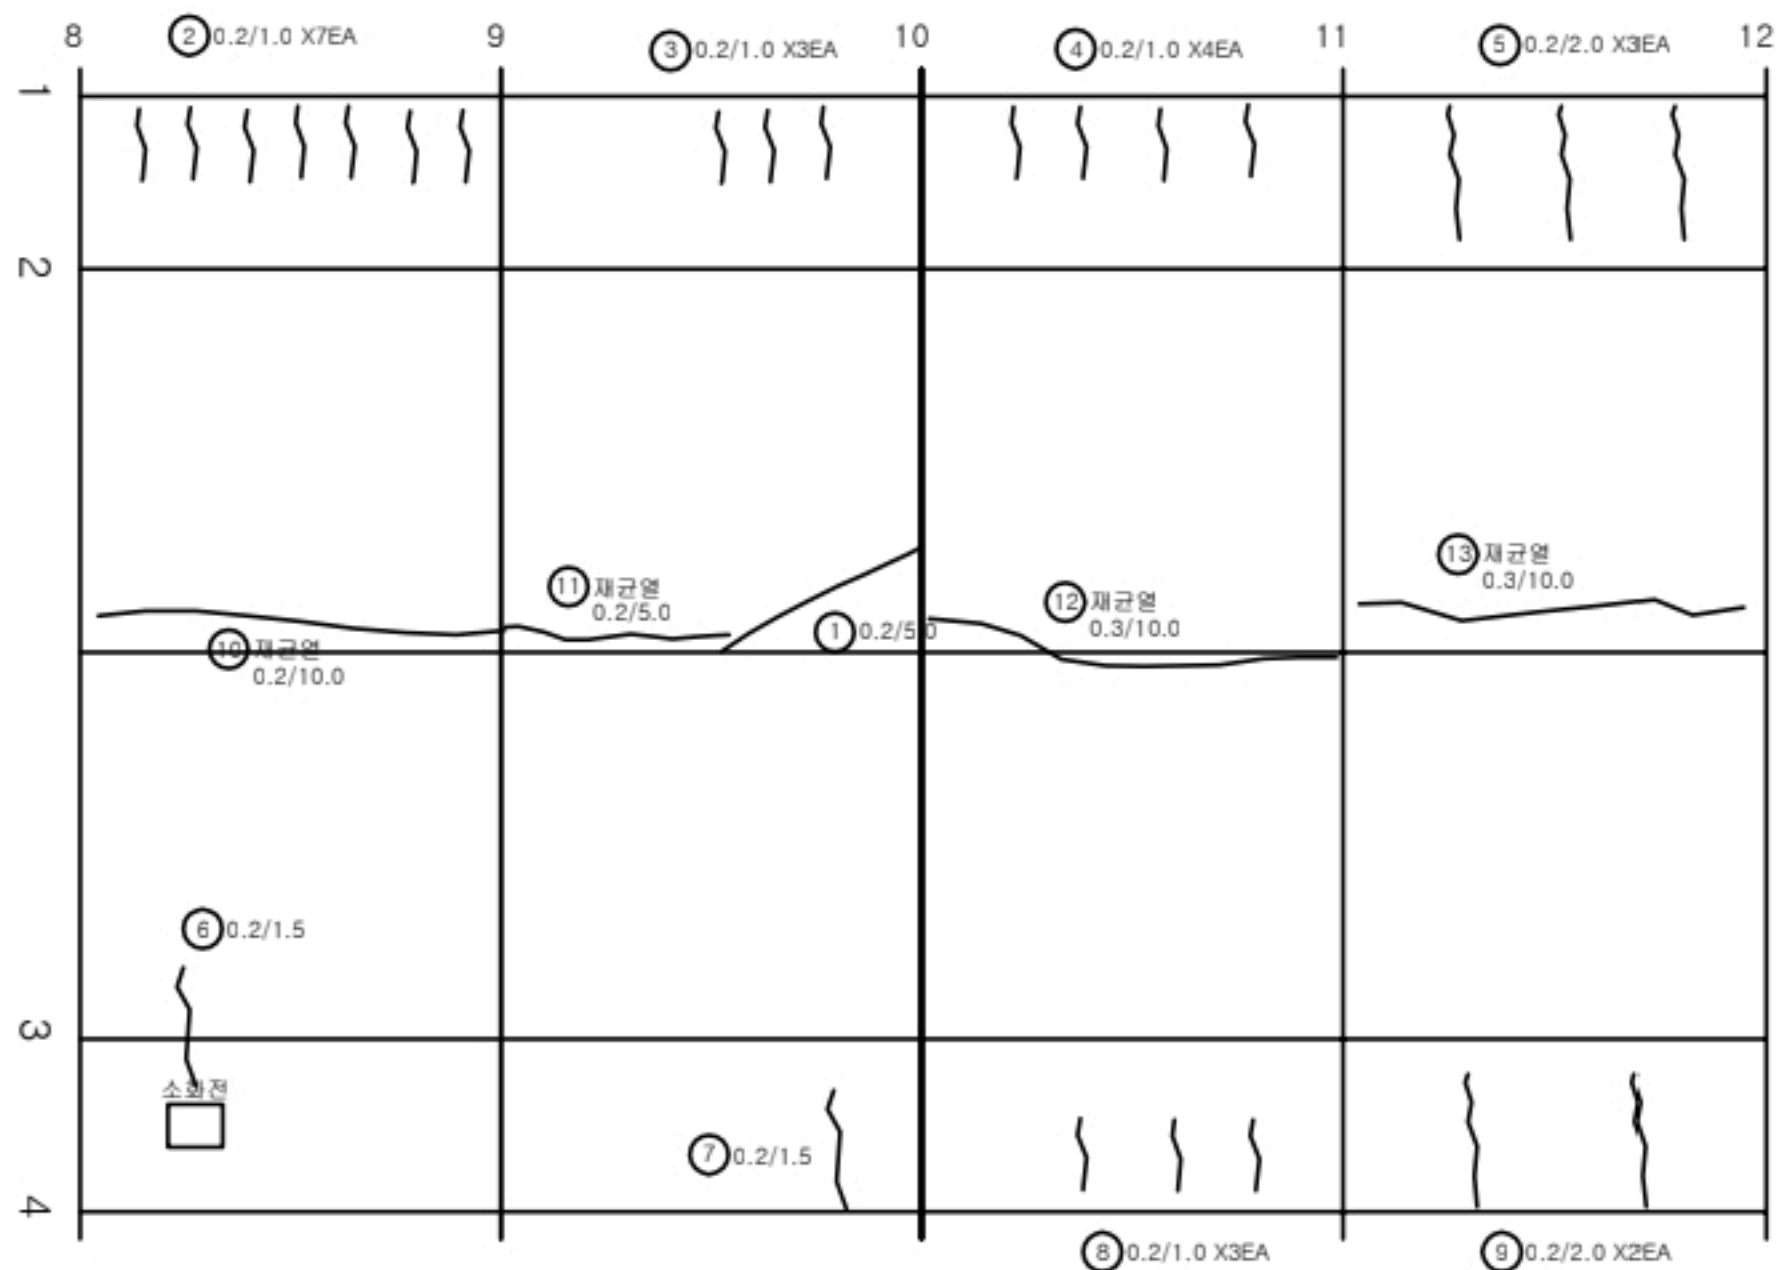
| 번호 | 발생<br>년도 | 부재 | 손상내용 | 손상현황 | | | | | | | 비 고 |
|---|---|---|---|---|---|---|---|---|---|---|---|
| 1 | 19하 | 천단부 | 균열(Cw=0.3mm미만) | 0.2 | 5.0 | | 5.00 | m | 1 | 5.00 | |
| 2 | 21상 | 측벽부 | 균열(Cw=0.3mm미만) | 0.2 | 1.0 | | 1.00 | m | 7 | 7.00 | |
| 3 | 21상 | 측벽부 | 균열(Cw=0.3mm미만) | 0.2 | 1.0 | | 1.00 | m | 3 | 3.00 | |
| 4 | 21상 | 측벽부 | 균열(Cw=0.3mm미만) | 0.2 | 1.0 | | 1.00 | m | 4 | 4.00 | |
| 5 | 21상 | 측벽부 | 균열(Cw=0.3mm미만) | 0.2 | 2.0 | | 2.00 | m | 3 | 6.00 | |
| 6 | 21상 | 천단부 | 균열(Cw=0.3mm미만) | 0.2 | 1.5 | | 1.50 | m | 1 | 1.50 | |
| 7 | 21상 | 측벽부 | 균열(Cw=0.3mm미만) | 0.2 | 1.5 | | 1.50 | m | 1 | 1.50 | |
| 8 | 21상 | 측벽부 | 균열(Cw=0.3mm미만) | 0.2 | 1.0 | | 1.00 | m | 3 | 3.00 | |
| 9 | 21상 | 측벽부 | 균열(Cw=0.3mm미만) | 0.2 | 2.0 | | 2.00 | m | 2 | 4.00 | |
| 10 | 21하 | 천단부 | 재균열(Cw=0.3mm미만) | 0.2 | 10.0 | | 10.00 | m | 1 | 10.00 | |
| 11 | 21하 | 천단부 | 재균열(Cw=0.3mm미만) | 0.2 | 5.0 | | 5.00 | m | 1 | 5.00 | |
| 12 | 21하 | 천단부 | 재균열(Cw=0.3mm이상) | 0.3 | 10.0 | | 10.00 | m | 1 | 10.00 | |
| 13 | 21하 | 천단부 | 재균열(Cw=0.3mm이상) | 0.3 | 10.0 | | 10.00 | m | 1 | 10.00 | |
