상주영천고속도로 2024~2025년 시설물 안전점검 용역  
(2024년 하반기 정기안전점검)

# 외 관 조 사 망 도

중구터널(영천방향)

2024.11

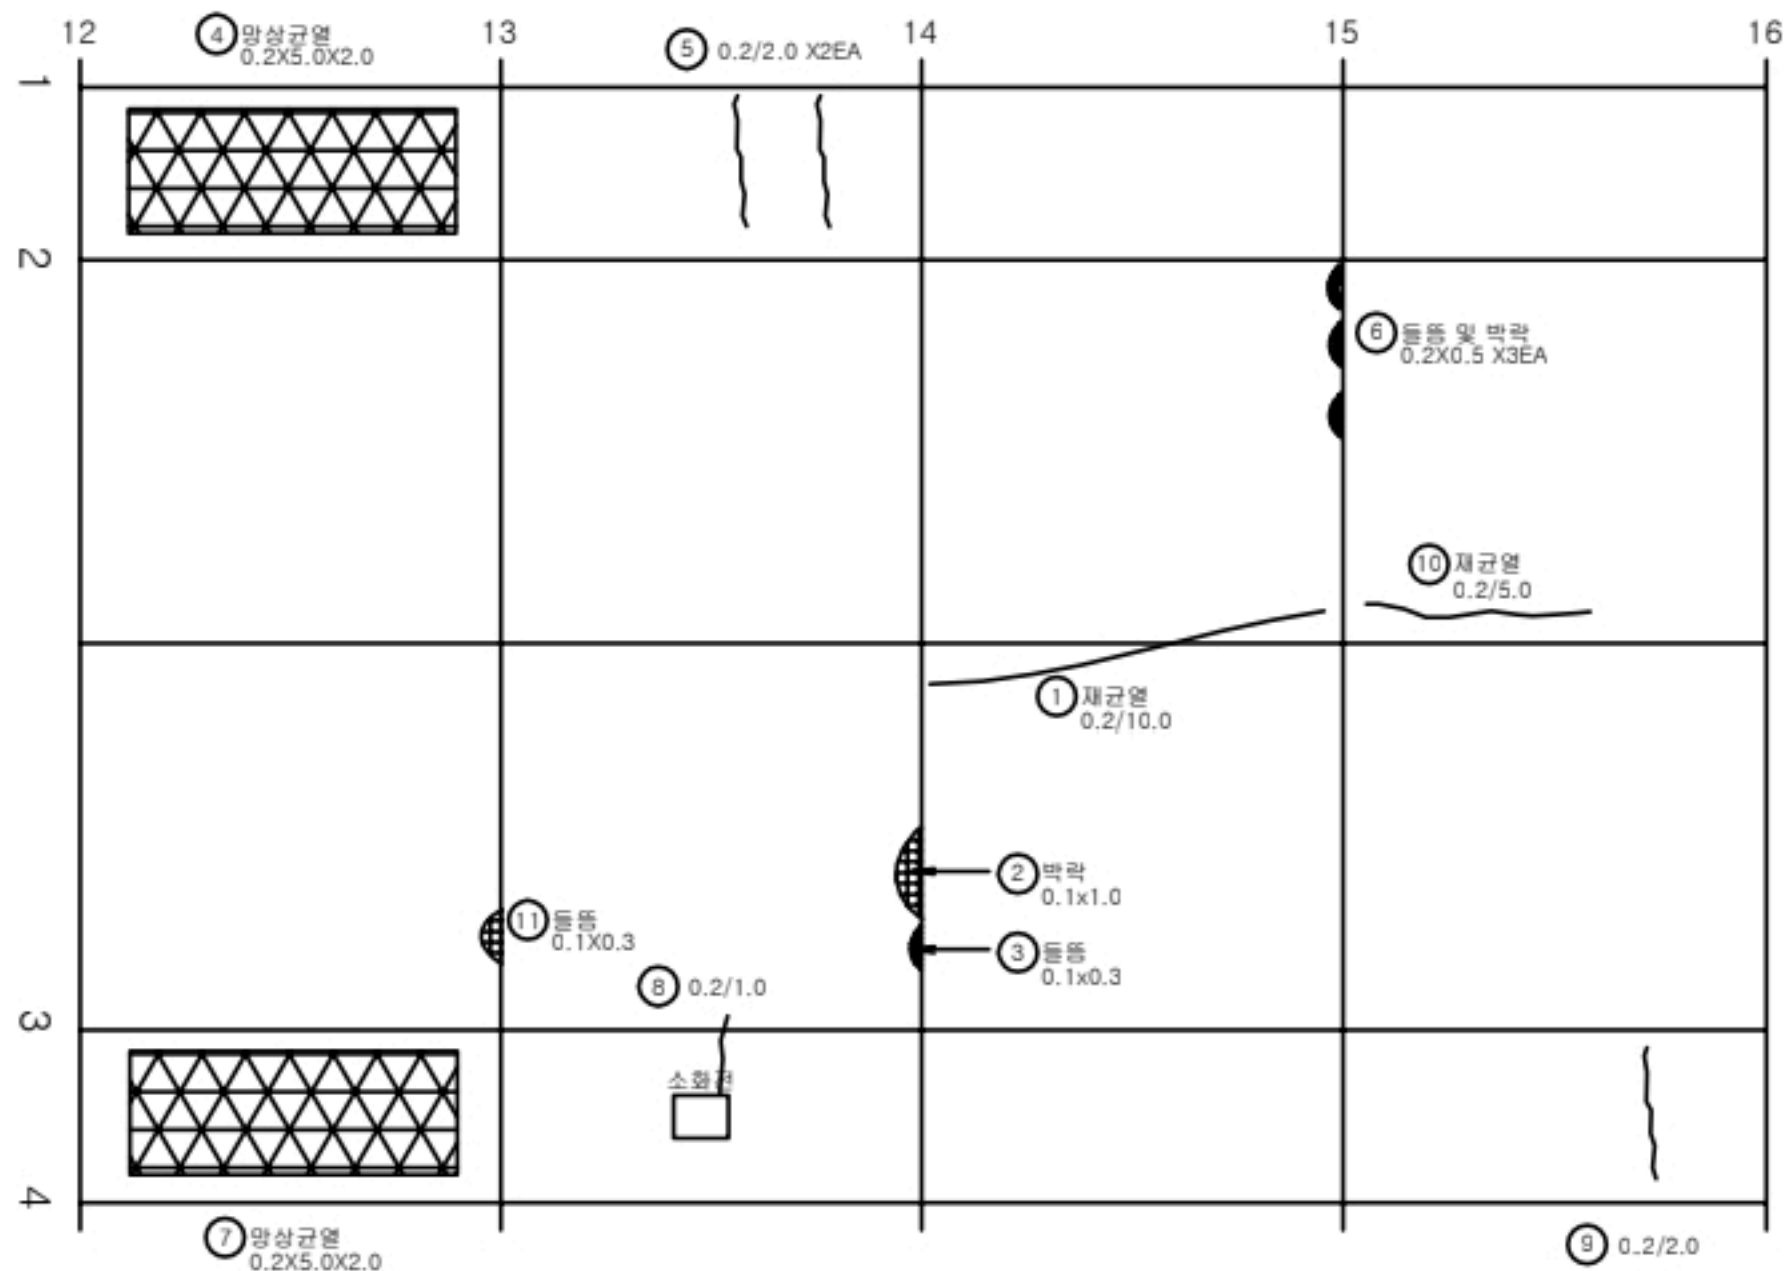
| 번호 | 발생<br>년도 | 부재 | 손상내용 | 손상현황 | | | | | | | 비 고 |
|---|---|---|---|---|---|---|---|---|---|---|---|
| 1 | 19하 | 천단부 | 재 균열(Cw=0.3mm미만) | 0.2 | 10.0 | | 10.00 | m | 1 | 10.00 | |
| 4 | 21상 | 측벽부 | 망상균열 | 0.2 | 5.0 | 2.0 | 10.00 | m <sup>2</sup> | 1 | 10.00 | |
| 5 | 21상 | 측벽부 | 균열(Cw=0.3mm미만) | 0.2 | 2.0 | | 2.00 | m | 2 | 4.00 | |
| 7 | 21상 | 측벽부 | 망상균열 | 0.2 | 5.0 | 2.0 | 10.00 | m <sup>2</sup> | 1 | 10.00 | |
| 8 | 21상 | 측벽부 | 균열(Cw=0.3mm미만) | 0.2 | 1.0 | | 1.00 | m | 1 | 1.00 | |
| 9 | 21상 | 천단부 | 균열(Cw=0.3mm미만) | 0.2 | 2.0 | | 2.00 | m | 1 | 2.00 | |
| 10 | 21하 | 천단부 | 재 균열(Cw=0.3mm미만) | 0.2 | 5.0 | | 5.00 | m | 1 | 5.00 | |

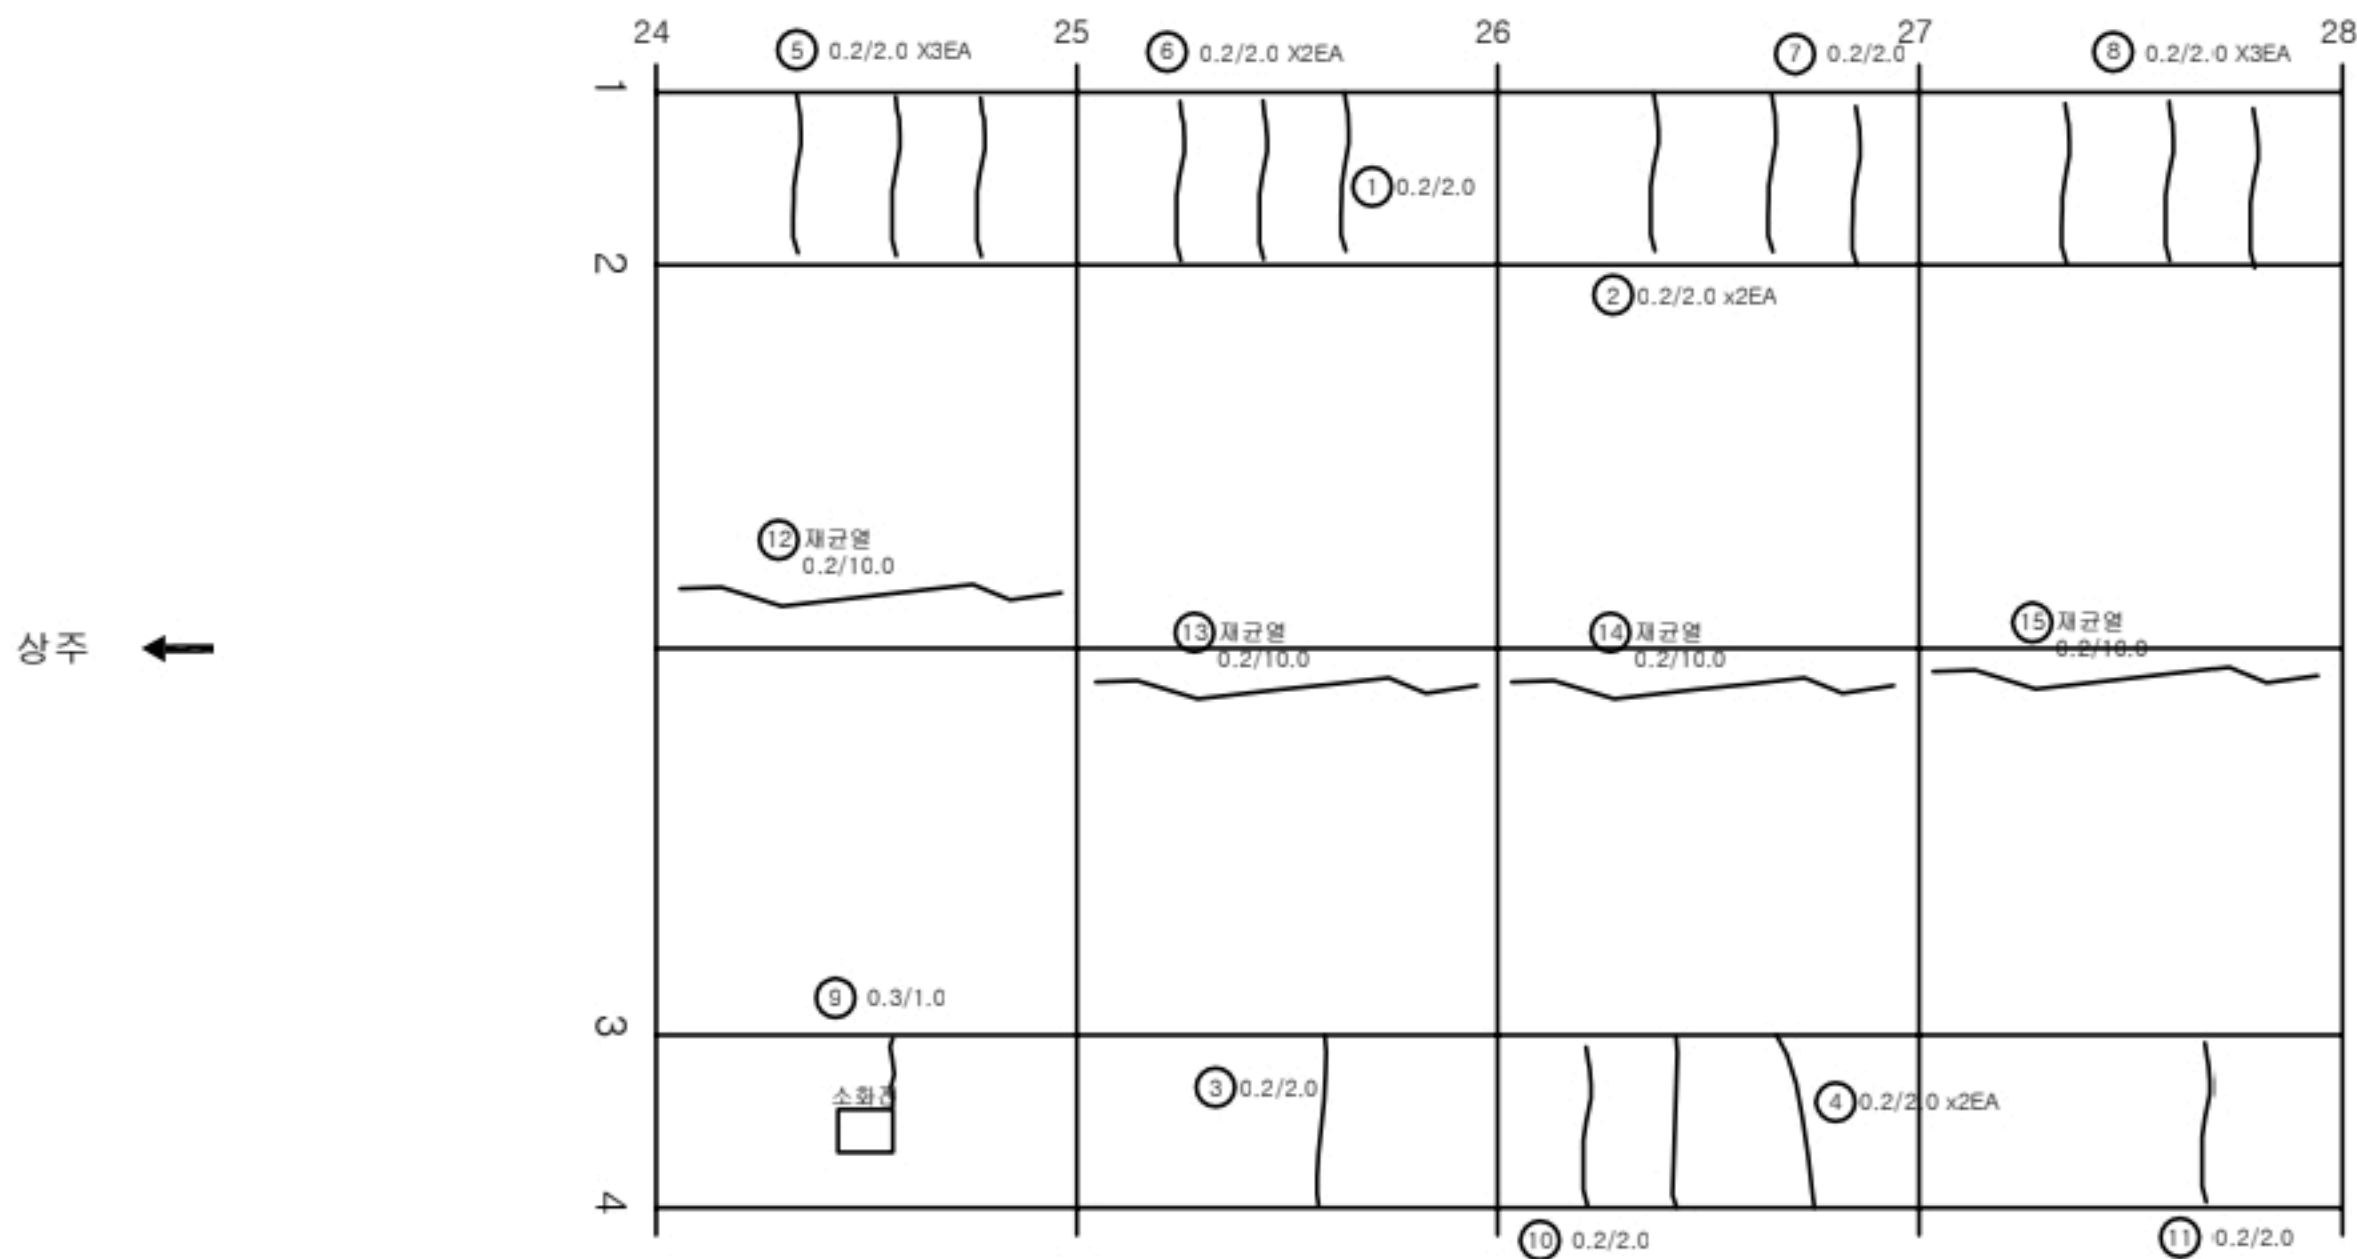
| 번호 | 발생<br>년도 | 부재 | 손상내용 | 손상현황 | | | | | | | 비 고 |
|---|---|---|---|---|---|---|---|---|---|---|---|
| 1 | 19하 | 측벽부 | 균열(Cw=0.3mm미만) | 0.2 | 2.0 | | 2.00 | m | 1 | 2.00 | |
| 2 | 19하 | 측벽부 | 균열(Cw=0.3mm미만) | 0.2 | 2.0 | | 2.00 | m | 2 | 4.00 | |
| 3 | 19하 | 측벽부 | 균열(Cw=0.3mm미만) | 0.2 | 2.0 | | 2.00 | m | 1 | 2.00 | |
| 4 | 19하 | 측벽부 | 균열(Cw=0.3mm미만) | 0.2 | 2.0 | | 2.00 | m | 2 | 4.00 | |
| 5 | 21상 | 측벽부 | 균열(Cw=0.3mm미만) | 0.2 | 2.0 | | 2.00 | m | 3 | 6.00 | |
| 6 | 21상 | 천단부 | 균열(Cw=0.3mm미만) | 0.2 | 2.0 | | 2.00 | m | 2 | 4.00 | |
| 7 | 21상 | 측벽부 | 균열(Cw=0.3mm미만) | 0.2 | 2.0 | | 2.00 | m | 1 | 2.00 | |
| 8 | 21상 | 측벽부 | 균열(Cw=0.3mm미만) | 0.2 | 2.0 | | 2.00 | m | 3 | 6.00 | |
| 9 | 21상 | 측벽부 | 균열(Cw=0.3mm이상) | 0.3 | 1.0 | | 1.00 | m | 1 | 1.00 | |
| 10 | 21상 | 측벽부 | 균열(Cw=0.3mm미만) | 0.2 | 2.0 | | 2.00 | m | 1 | 2.00 | |
| 11 | 21상 | 측벽부 | 균열(Cw=0.3mm미만) | 0.2 | 2.0 | | 2.00 | m | 1 | 2.00 | |
| 12 | 21하 | 천단부 | 균열(Cw=0.3mm미만) | 0.2 | 10.0 | | 10.00 | m | 1 | 10.00 | |
| 13 | 21하 | 천단부 | 균열(Cw=0.3mm미만) | 0.2 | 10.0 | | 10.00 | m | 1 | 10.00 | |
| 14 | 21하 | 천단부 | 균열(Cw=0.3mm미만) | 0.2 | 10.0 | | 10.00 | m | 1 | 10.00 | |
| 15 | 21하 | 천단부 | 균열(Cw=0.3mm미만) | 0.2 | 10.0 | | 10.00 | m | 1 | 10.00 | |

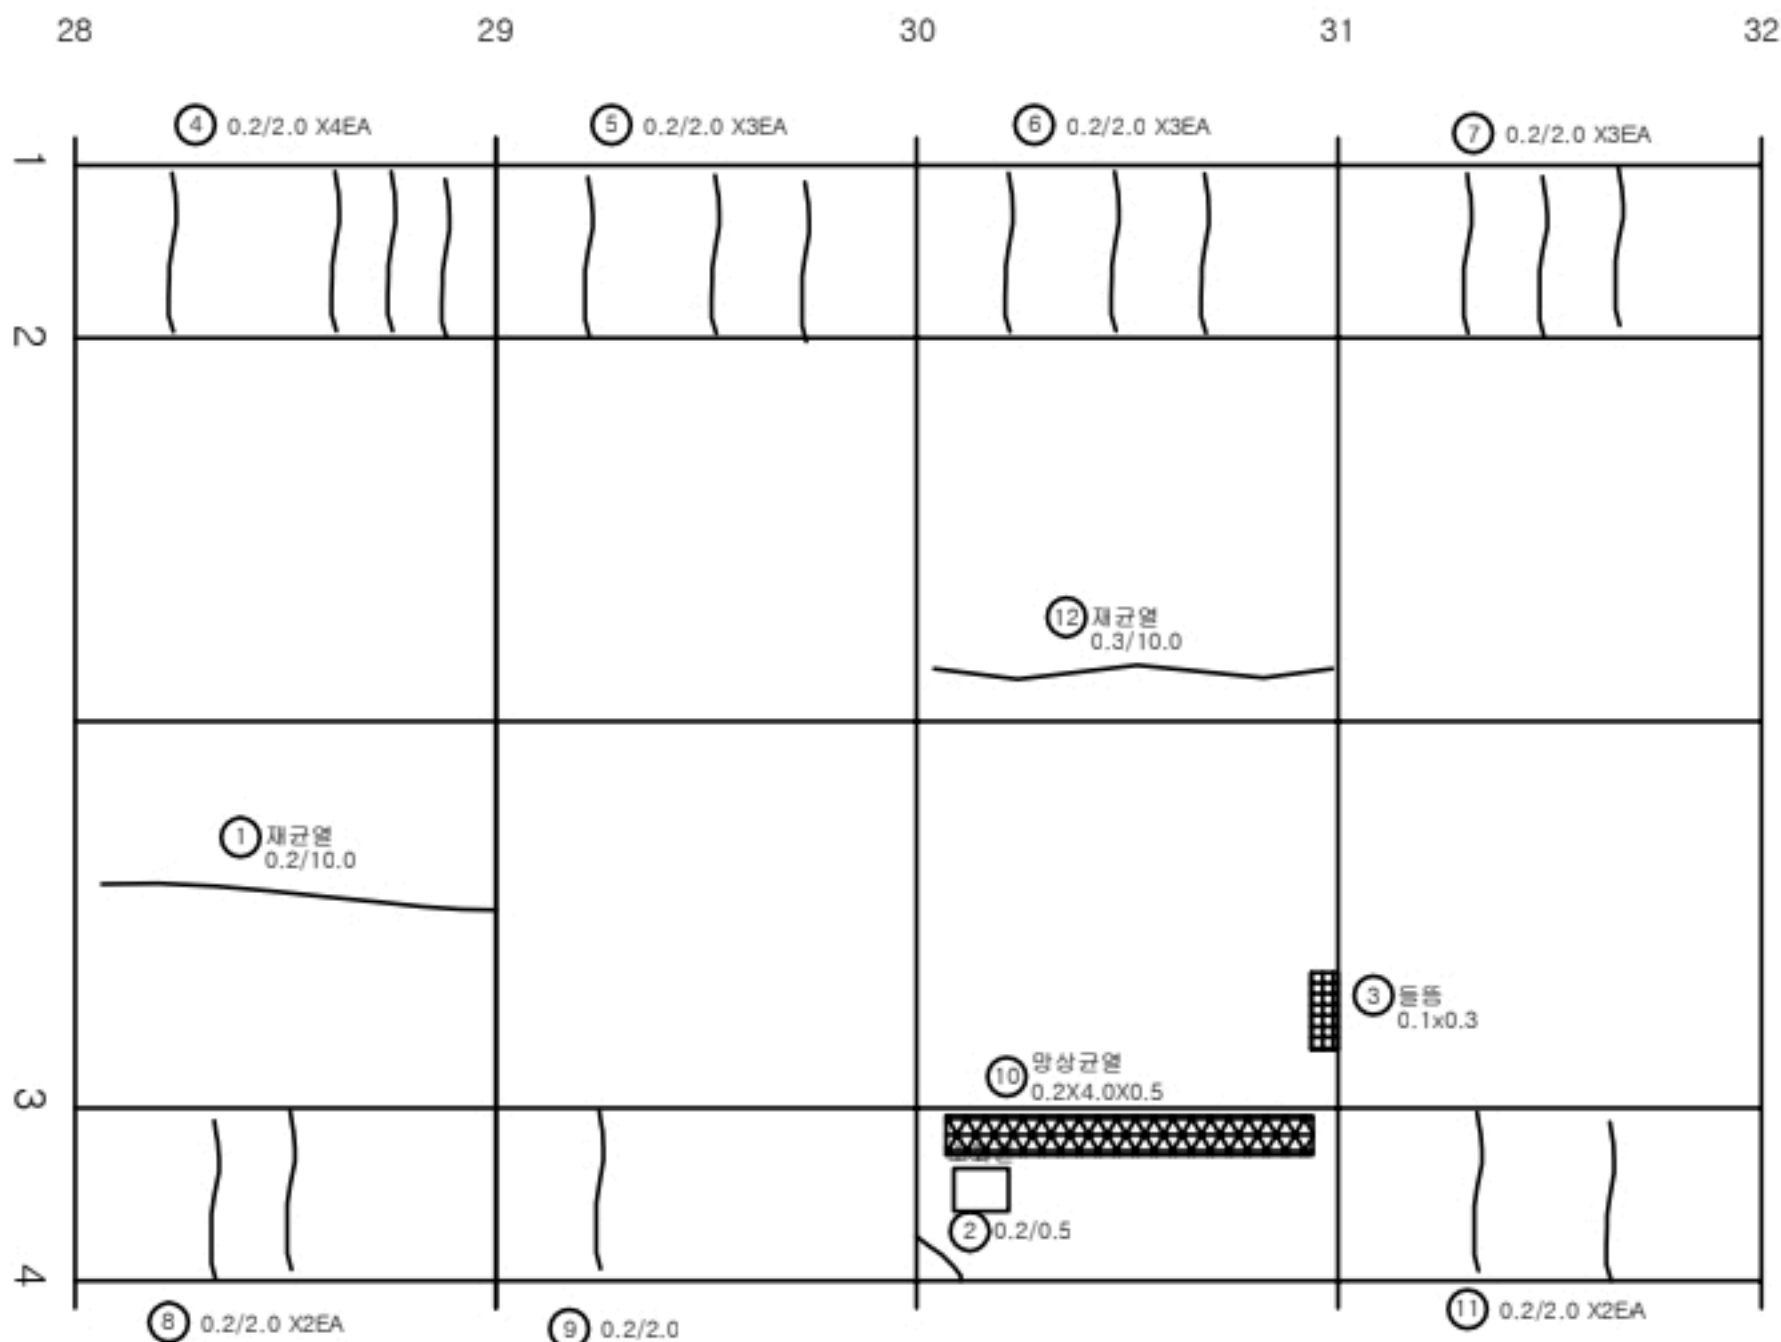
| 번호 | 발생<br>년도 | 부재 | 손상내용 | 손상현황 | | | | | | | 비 고 |
|---|---|---|---|---|---|---|---|---|---|---|---|
| 1 | 19하 | 천단부 | 재 균열(Cw=0.3mm미만) | 0.2 | 10.0 | | 10.00 | m | 1 | 10.00 | |
| 2 | 20상 | 측벽부 | 균열(Cw=0.3mm미만) | 0.2 | 0.5 | | 0.50 | m | 1 | 0.50 | |
| 4 | 21상 | 측벽부 | 균열(Cw=0.3mm미만) | 0.2 | 2.0 | | 2.00 | m | 4 | 8.00 | |
| 5 | 21상 | 측벽부 | 균열(Cw=0.3mm미만) | 0.2 | 2.0 | | 2.00 | m | 3 | 6.00 | |
| 6 | 21상 | 측벽부 | 균열(Cw=0.3mm미만) | 0.2 | 2.0 | | 2.00 | m | 3 | 6.00 | |
| 7 | 21상 | 측벽부 | 균열(Cw=0.3mm미만) | 0.2 | 2.0 | | 2.00 | m | 3 | 6.00 | |
| 8 | 21상 | 측벽부 | 균열(Cw=0.3mm미만) | 0.2 | 2.0 | | 2.00 | m | 2 | 4.00 | |
| 9 | 21상 | 측벽부 | 균열(Cw=0.3mm미만) | 0.2 | 2.0 | | 2.00 | m | 1 | 2.00 | |
| 10 | 21상 | 측벽부 | 망상균열 | 0.2 | 4.0 | 0.5 | 2.00 | m <sup>2</sup> | 1 | 2.00 | |
| 11 | 21상 | 측벽부 | 균열(Cw=0.3mm미만) | 0.2 | 2.0 | | 2.00 | m | 2 | 4.00 | |
| 12 | 23하 | 천단부 | 재 균열(Cw=0.3mm이상) | 0.3 | 10.0 | | 10.00 | m | 1 | 10.00 | |

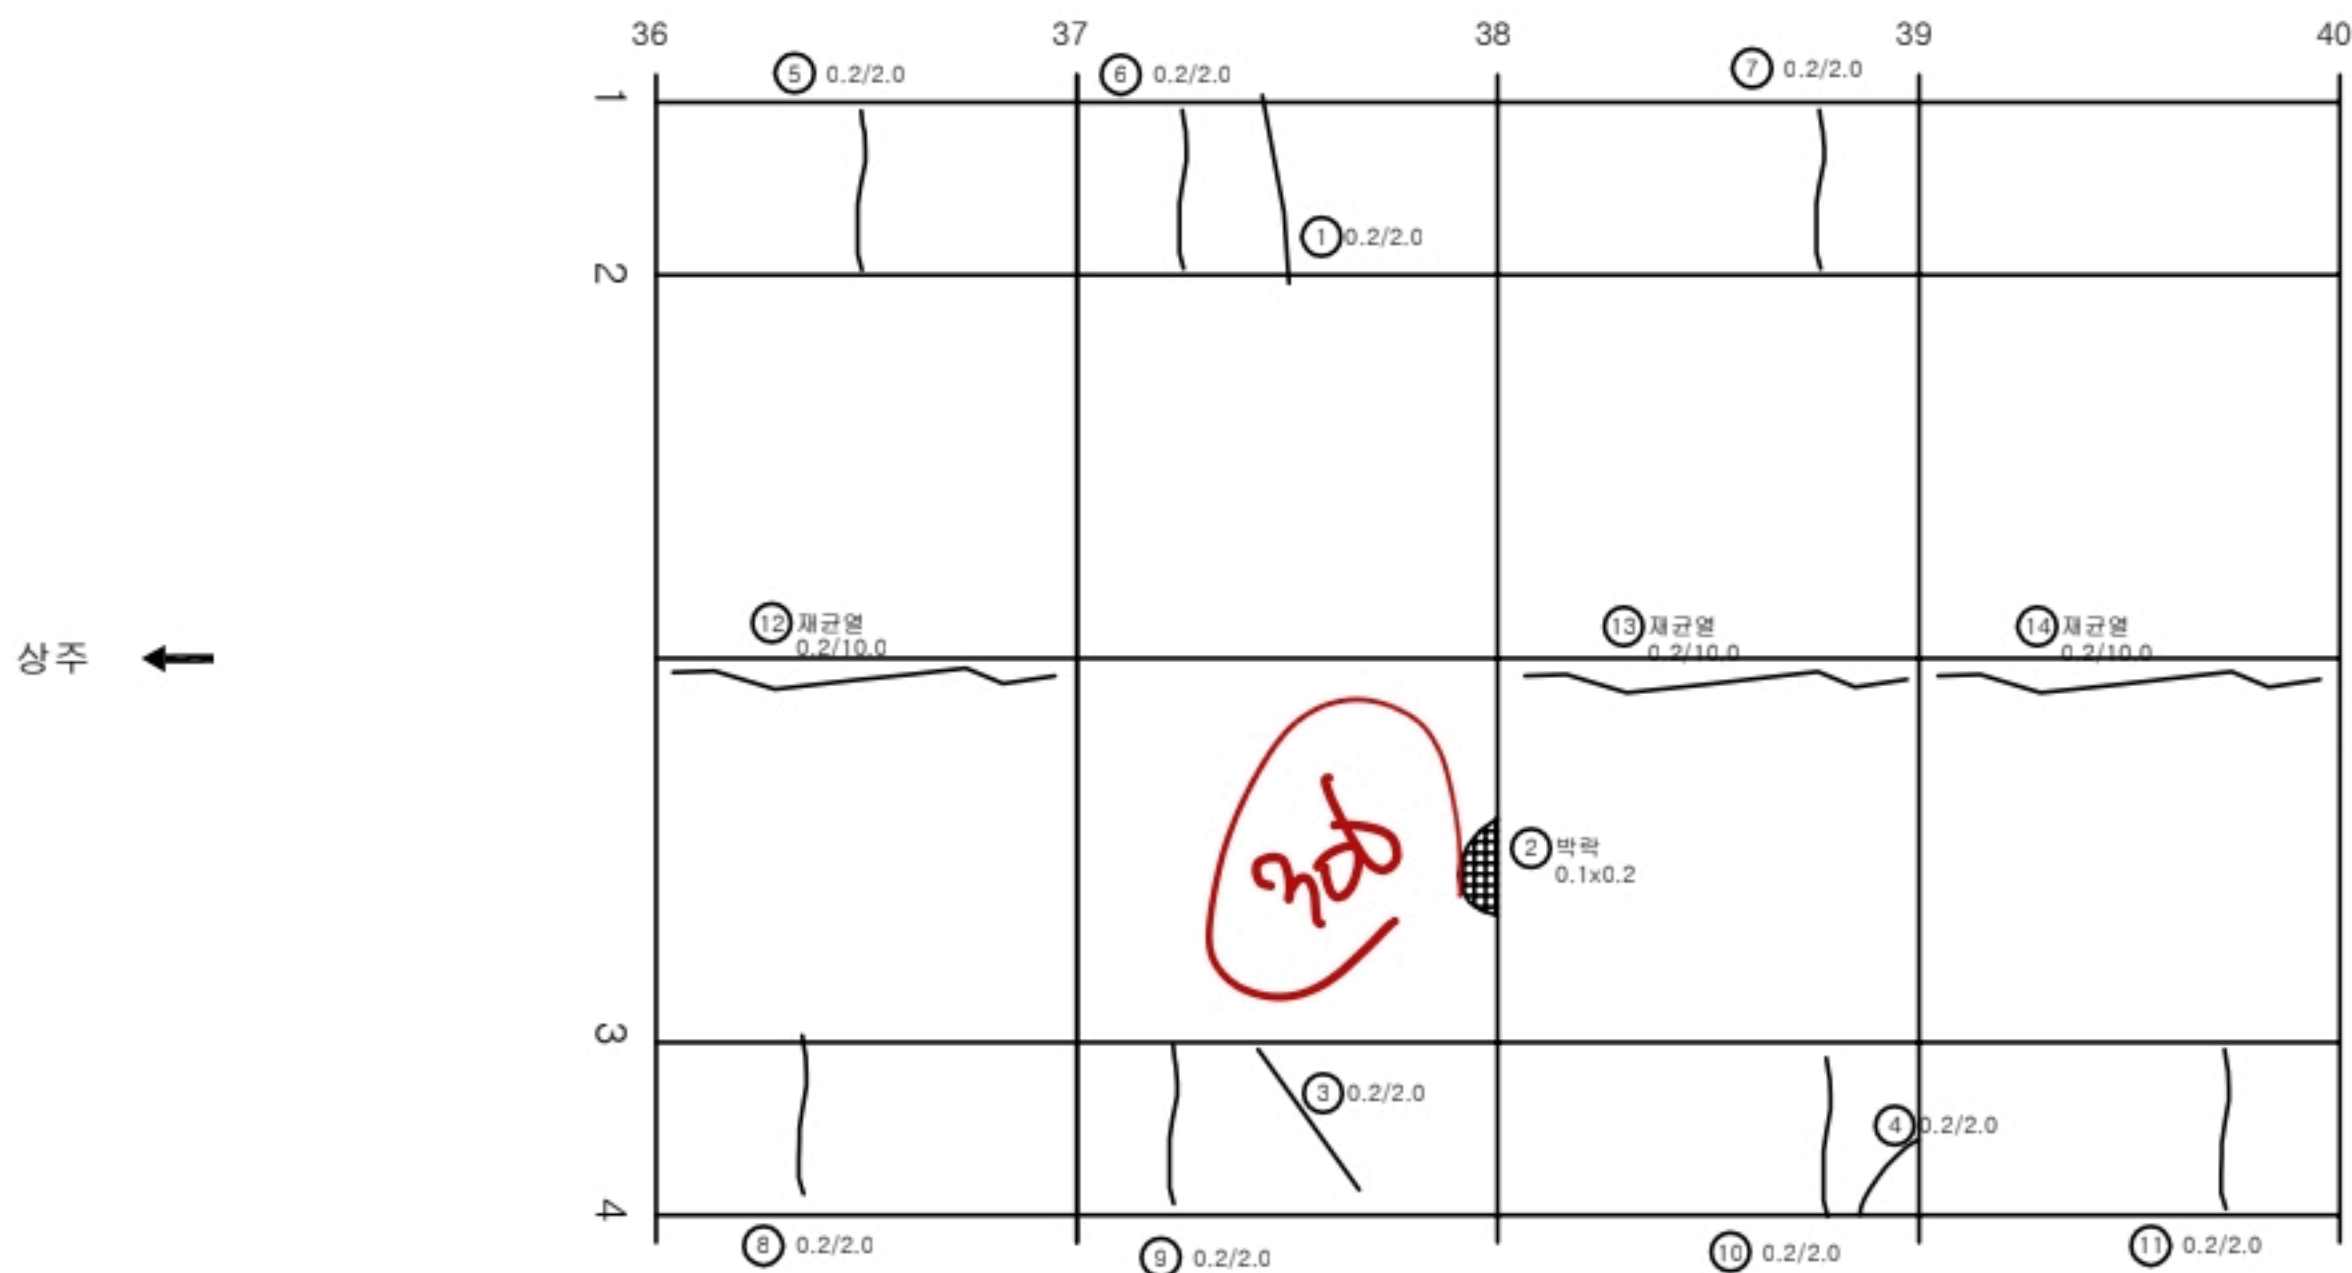
| 번호 | 발생<br>년도 | 부재 | 손상내용 | 손상현황 | | | | | | | 비 고 |
|---|---|---|---|---|---|---|---|---|---|---|---|
| 1 | 19하 | 측벽부 | 균열 (Cw=0.3mm미만) | 0.2 | 2.0 | | 2.00 | m | 1 | 2.00 | |
| 3 | 19하 | 측벽부 | 균열 (Cw=0.3mm미만) | 0.2 | 2.0 | | 2.00 | m | 1 | 2.00 | |
| 4 | 19하 | 측벽부 | 균열 (Cw=0.3mm미만) | 0.2 | 2.0 | | 2.00 | m | 1 | 2.00 | |
| 5 | 21상 | 측벽부 | 균열 (Cw=0.3mm미만) | 0.2 | 2.0 | | 2.00 | m | 1 | 2.00 | |
| 6 | 21상 | 측벽부 | 균열 (Cw=0.3mm미만) | 0.2 | 2.0 | | 2.00 | m | 1 | 2.00 | |
| 7 | 21상 | 측벽부 | 균열 (Cw=0.3mm미만) | 0.2 | 2.0 | | 2.00 | m | 1 | 2.00 | |
| 8 | 21상 | 측벽부 | 균열 (Cw=0.3mm미만) | 0.2 | 2.0 | | 2.00 | m | 1 | 2.00 | |
| 9 | 21상 | 측벽부 | 균열 (Cw=0.3mm미만) | 0.2 | 2.0 | | 2.00 | m | 1 | 2.00 | |
| 10 | 21상 | 측벽부 | 균열 (Cw=0.3mm미만) | 0.2 | 2.0 | | 2.00 | m | 1 | 2.00 | |
| 11 | 21상 | 측벽부 | 균열 (Cw=0.3mm미만) | 0.2 | 2.0 | | 2.00 | m | 1 | 2.00 | |
| 12 | 21하 | 천단부 | 균열 (Cw=0.3mm미만) | 0.2 | 10.0 | | 10.00 | m | 1 | 10.00 | |
| 13 | 21하 | 천단부 | 균열 (Cw=0.3mm미만) | 0.2 | 10.0 | | 10.00 | m | 1 | 10.00 | |
| 14 | 21하 | 천단부 | 균열 (Cw=0.3mm미만) | 0.2 | 10.0 | | 10.00 | m | 1 | 10.00 | |

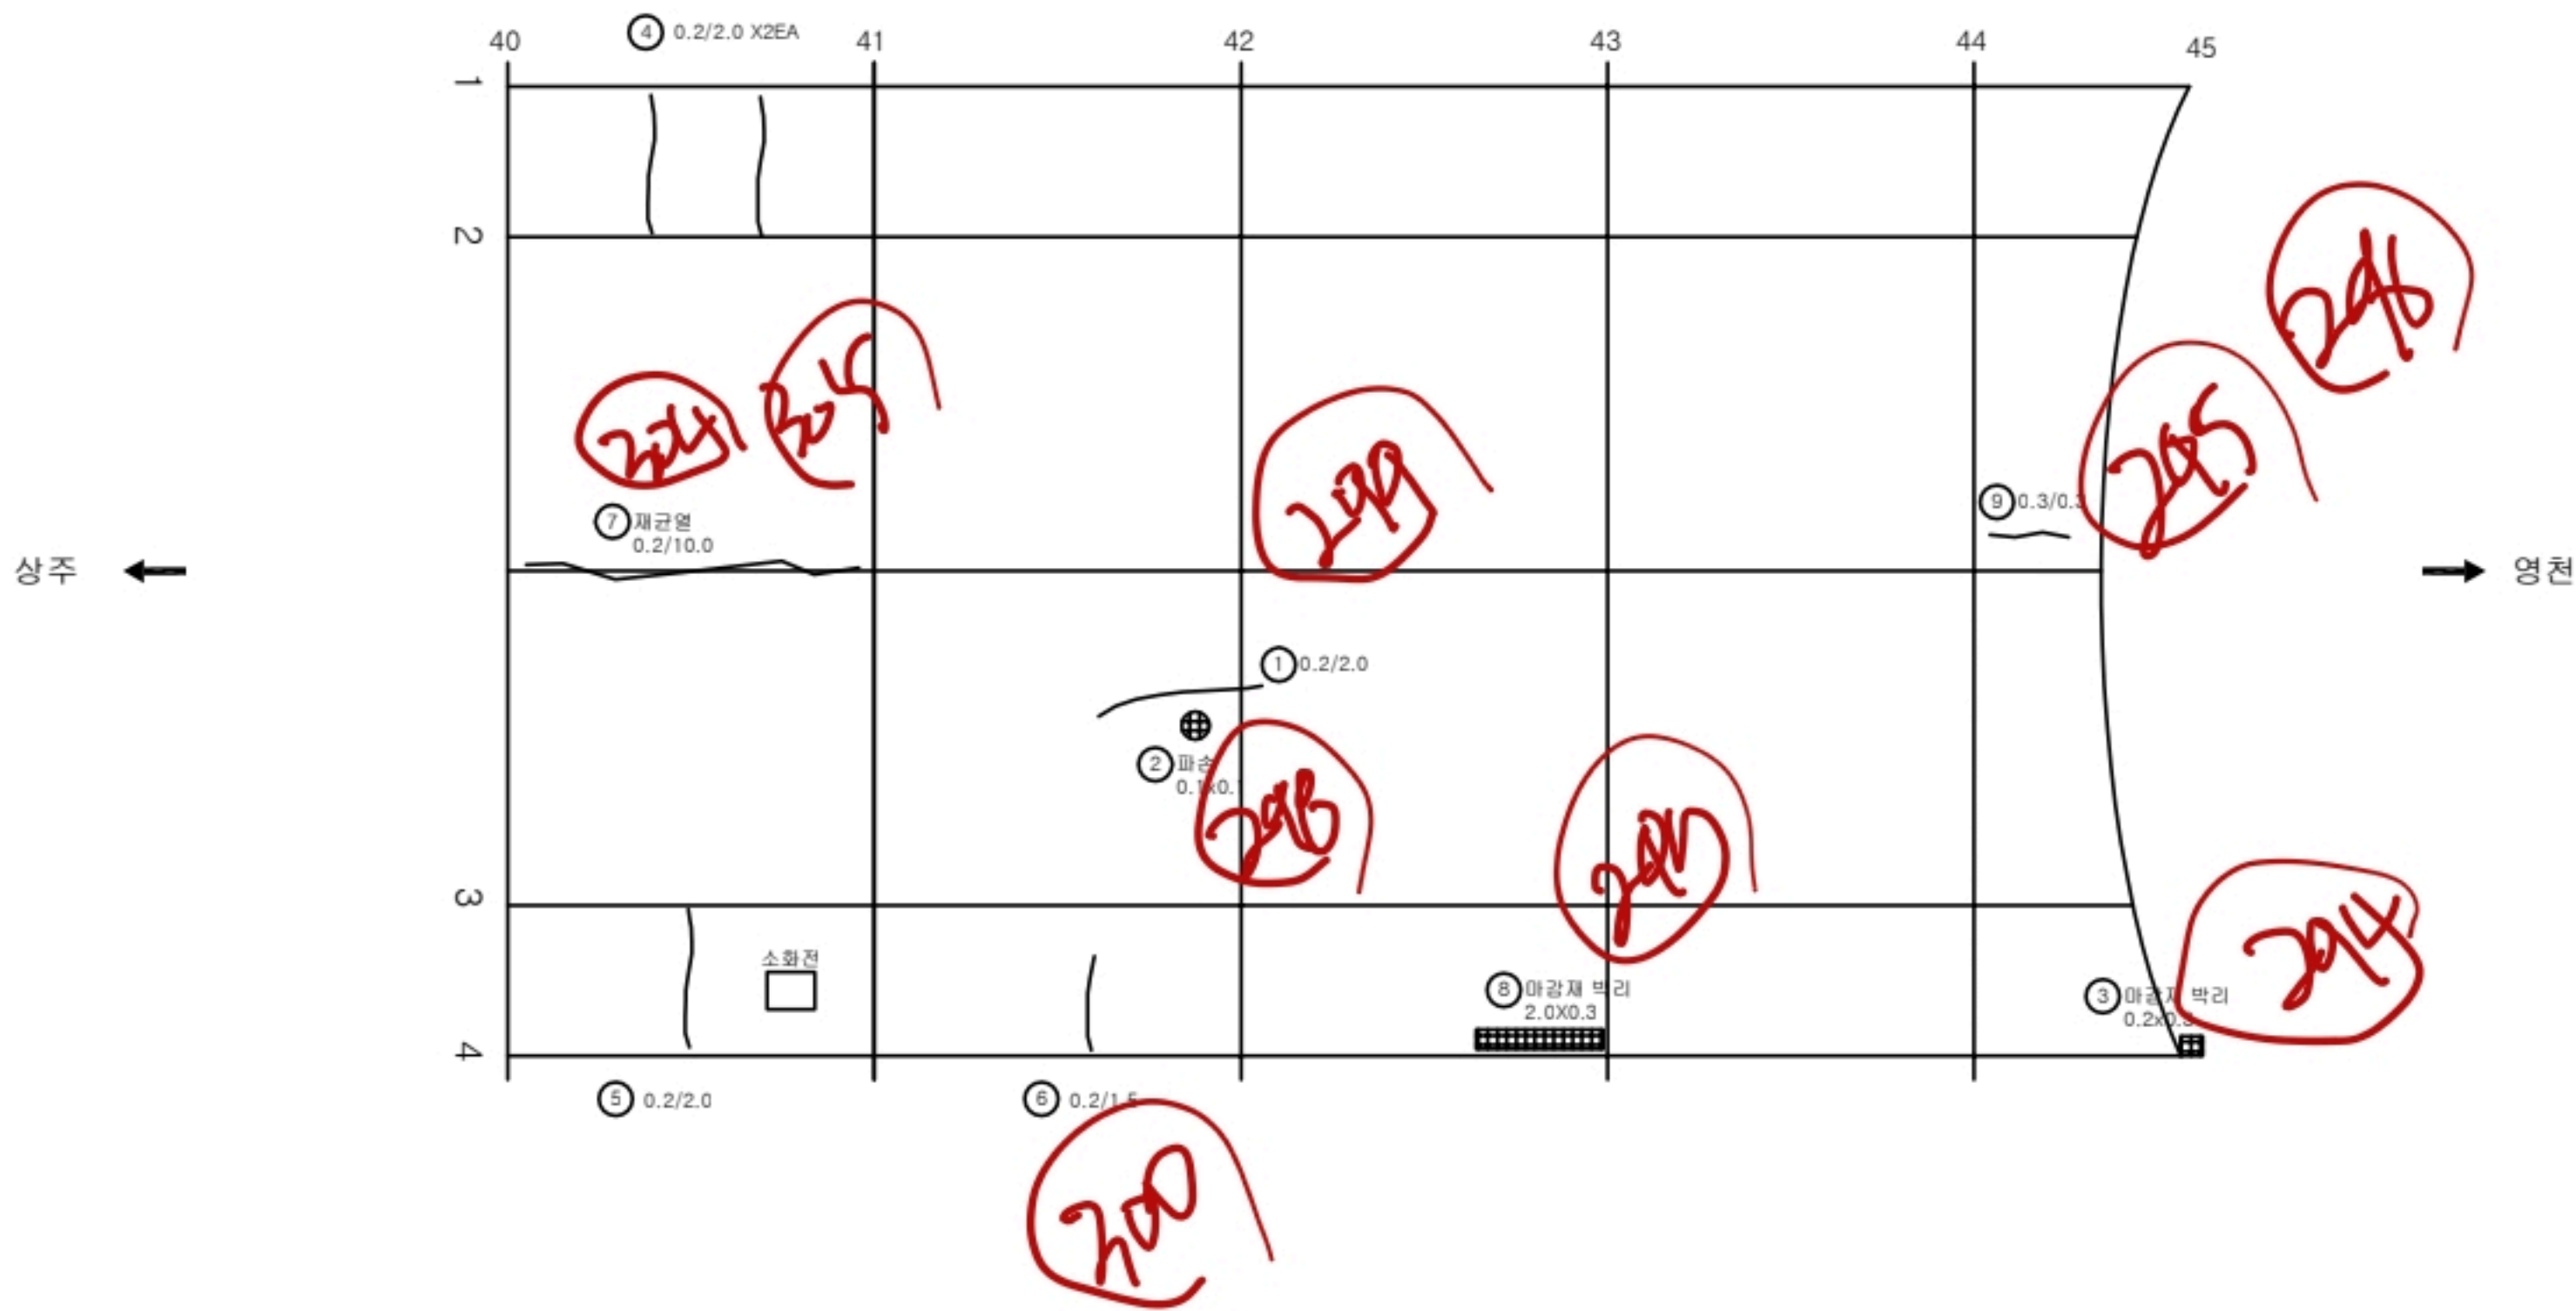
| 번호 | 발생<br>년도 | 부재 | 손상내용 | 손상현황 | | | | | | | 비 고 |
|---|---|---|---|---|---|---|---|---|---|---|---|
| 1 | 19하 | 천단부 | 균열(Cw=0.3mm미만) | 0.2 | 2.0 | | 2.00 | m | 1 | 2.00 | |
| 4 | 21상 | 측벽부 | 균열(Cw=0.3mm미만) | 0.2 | 2.0 | | 2.00 | m | 2 | 4.00 | |
| 5 | 21상 | 측벽부 | 균열(Cw=0.3mm미만) | 0.2 | 2.0 | | 2.00 | m | 1 | 2.00 | |
| 6 | 21상 | 측벽부 | 균열(Cw=0.3mm미만) | 0.2 | 1.5 | | 1.50 | m | 1 | 1.50 | |
| 7 | 21하 | 천단부 | 재균열(Cw=0.3mm미만) | 0.2 | 10.0 | | 10.00 | m | 1 | 10.00 | |
| 9 | 22상 | 천단부 | 균열(Cw=0.3mm이상) | 0.3 | 0.3 | | 0.30 | m | 1 | 0.30 | |

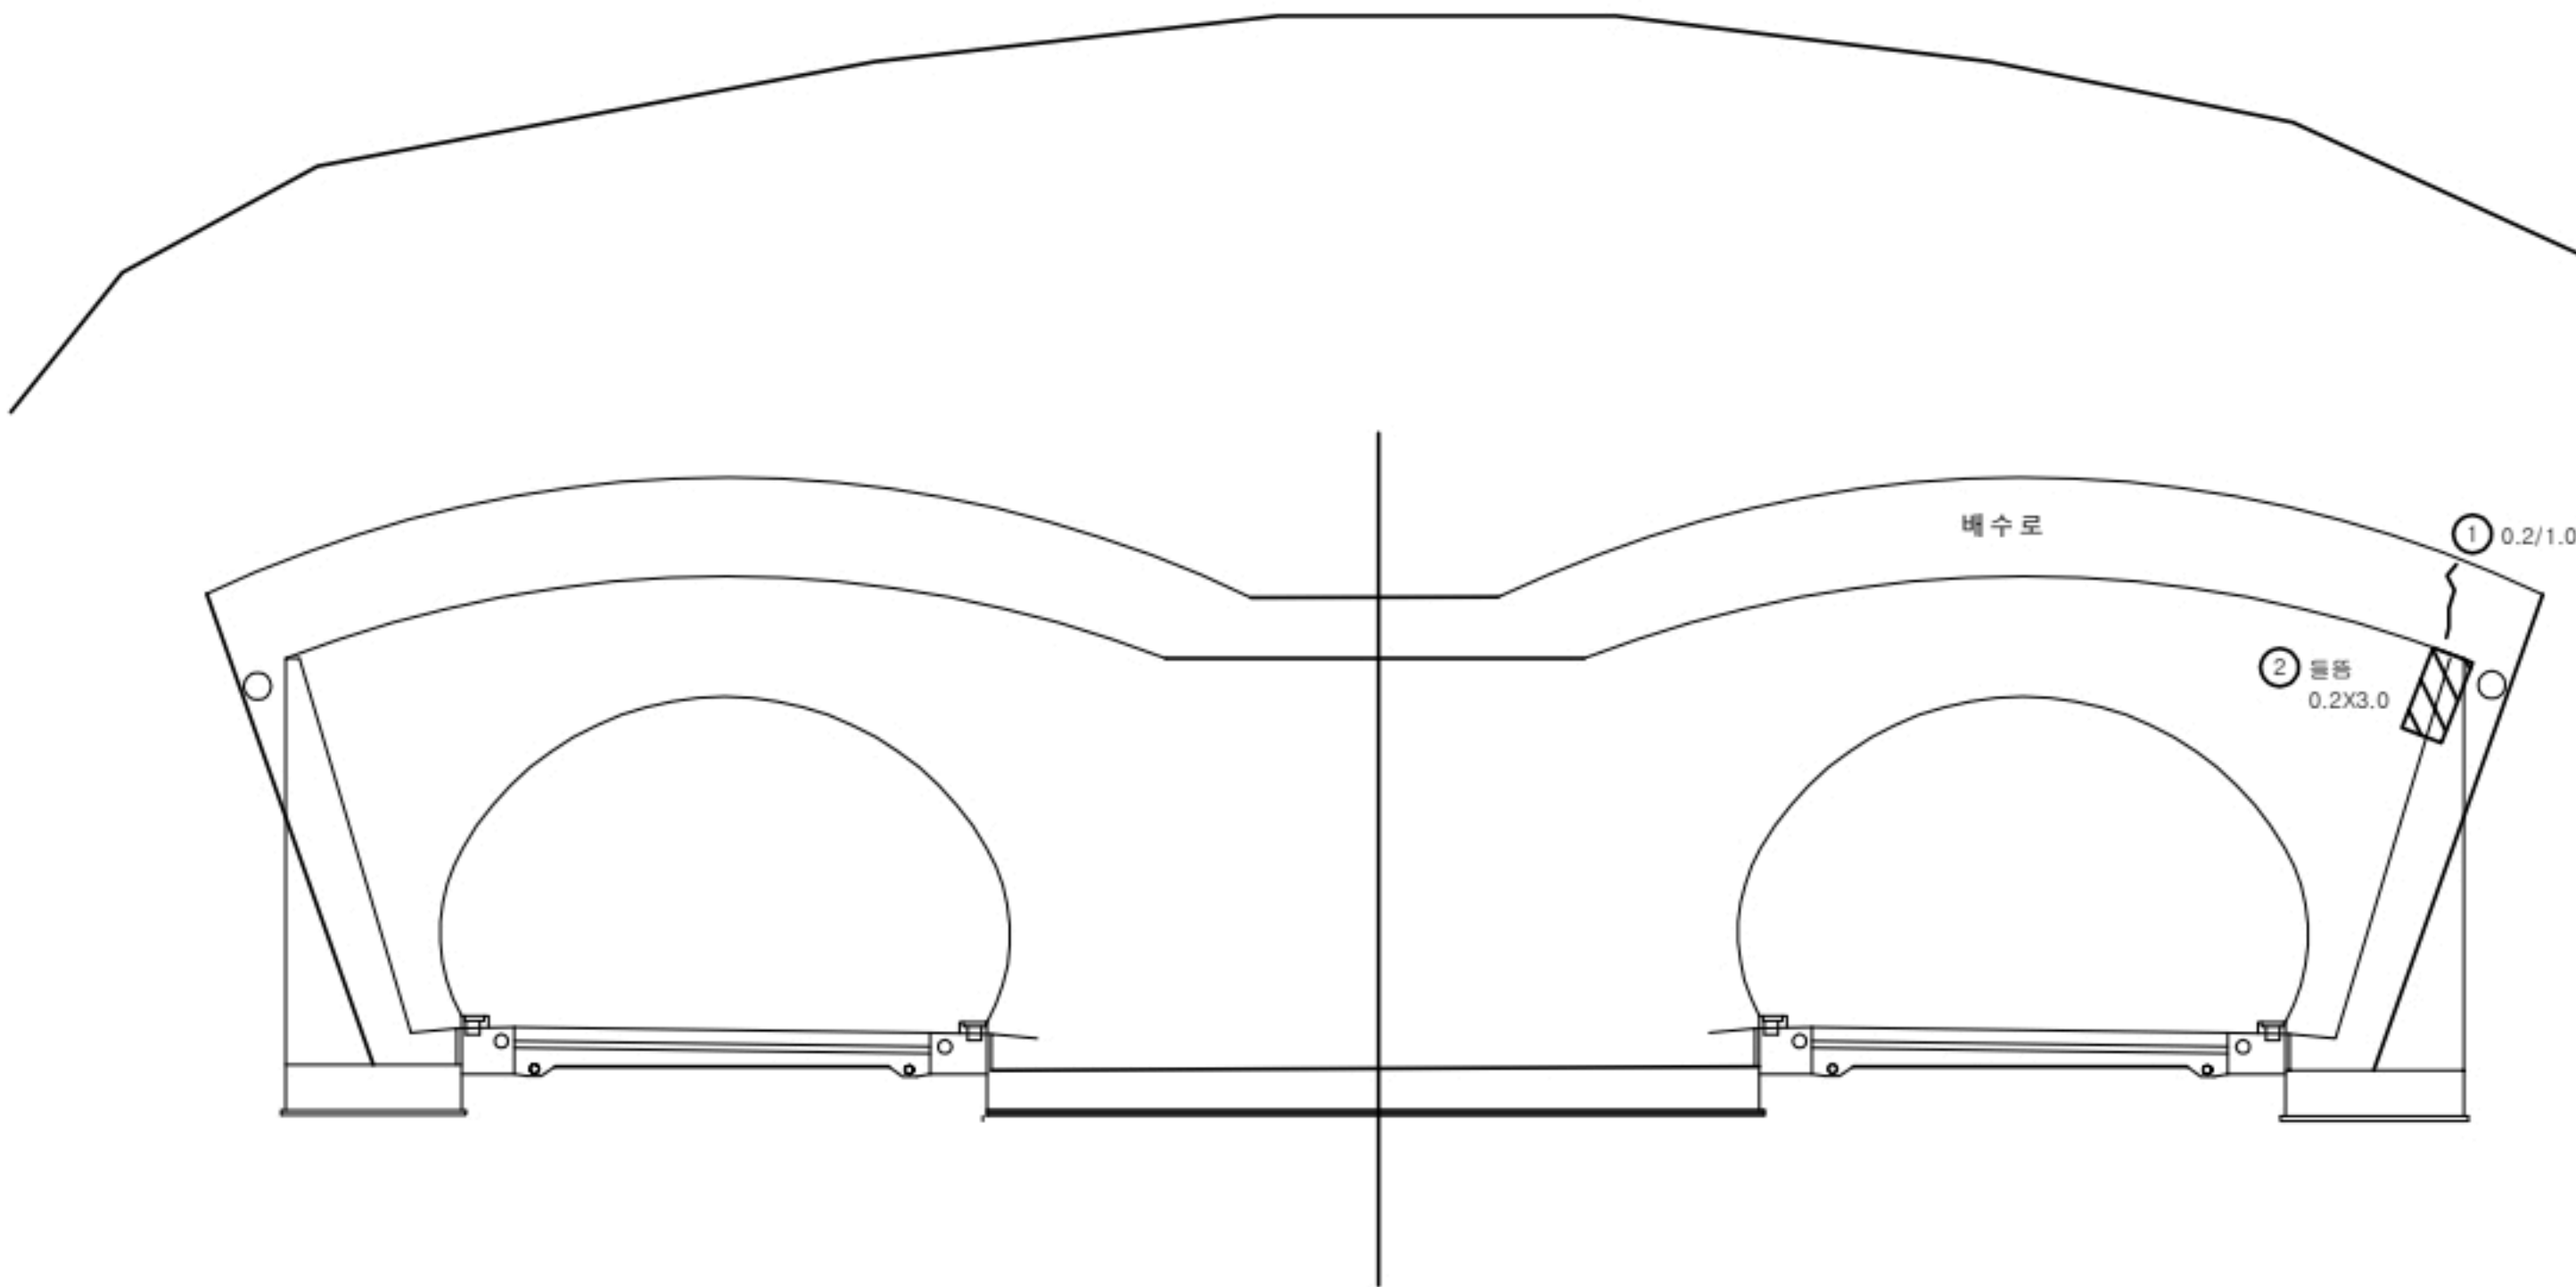
| 번호 | 발생<br>년도 | 부재 | 손상내용 | 손상현황 | | | | | | | 비 고 |
|---|---|---|---|---|---|---|---|---|---|---|---|
| 1 | 21 하 | 배수시설 | 균열 (Cw=0.3mm미만) | 0.2 | 1.0 | | 1.00 | m | 1 | 1.00 | |
