상주영천고속도로 2024~2025년 시설물 안전점검 용역  
(2024년 하반기 정기안전점검)

# 외 관 조 사 망 도

중구터널(영천방향)

2024.11

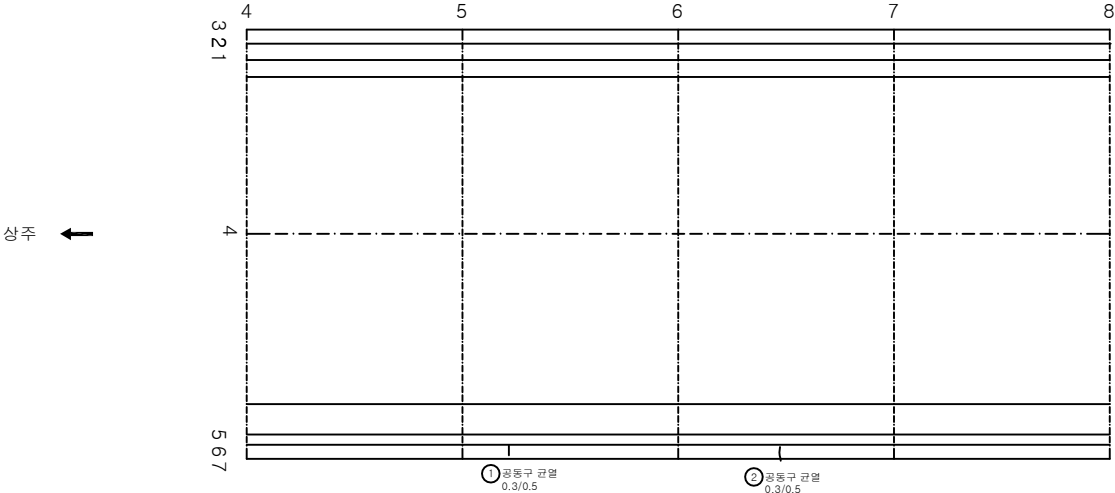
ID:중구터널(영천)-포장,공동구 Span No.5~8

| 번호 | 발생<br>년도 | 부재 | 손상내용 | 손상현황 | | | | | | | 비고 |
|---|---|---|---|---|---|---|---|---|---|---|---|
| 1 | 19하 | 공동구 | 공동구 균열 | 0.3 | 0.5 | | 0.50 | m | 1 | 0.50 | |
| 2 | 20상 | 공동구 | 공동구 균열 | 0.3 | 0.5 | | 0.50 | m | 1 | 0.50 | |

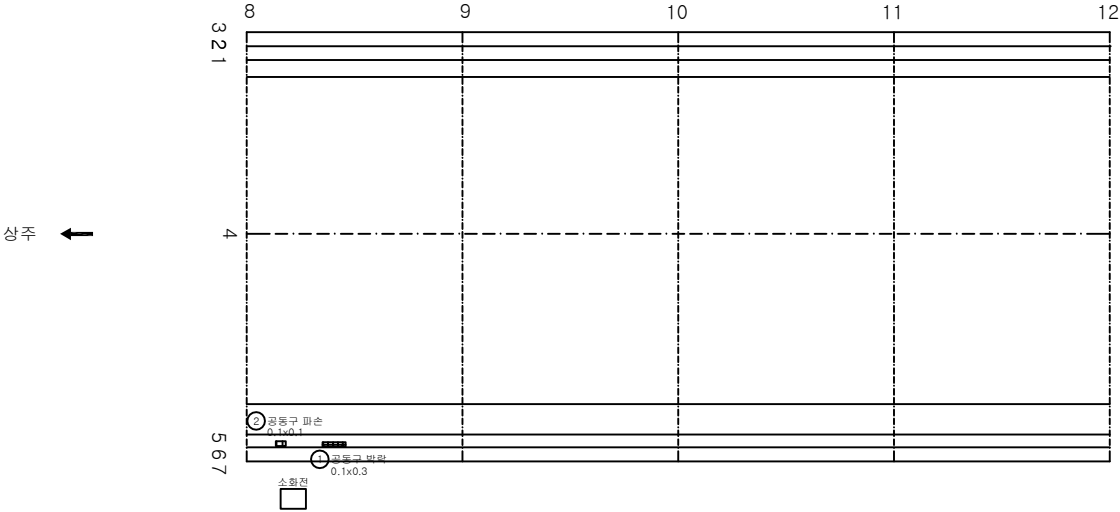
ID:중구터널(영천)-포장,공동구 Span No.9~12

| 번호 | 발생<br>년도 | 부재 | 손상내용 | 손상현황 | | | | | | | 비고 |
|---|---|---|---|---|---|---|---|---|---|---|---|
| 1 | 19하 | 공동구 | 공동구 박락 | | 0.1 | 0.3 | 0.03 | m <sup>3</sup> | 1 | 0.03 | |
| 2 | 20상 | 공동구 | 공동구 파손 | | 0.1 | 0.1 | 0.01 | m <sup>3</sup> | 1 | 0.01 | |

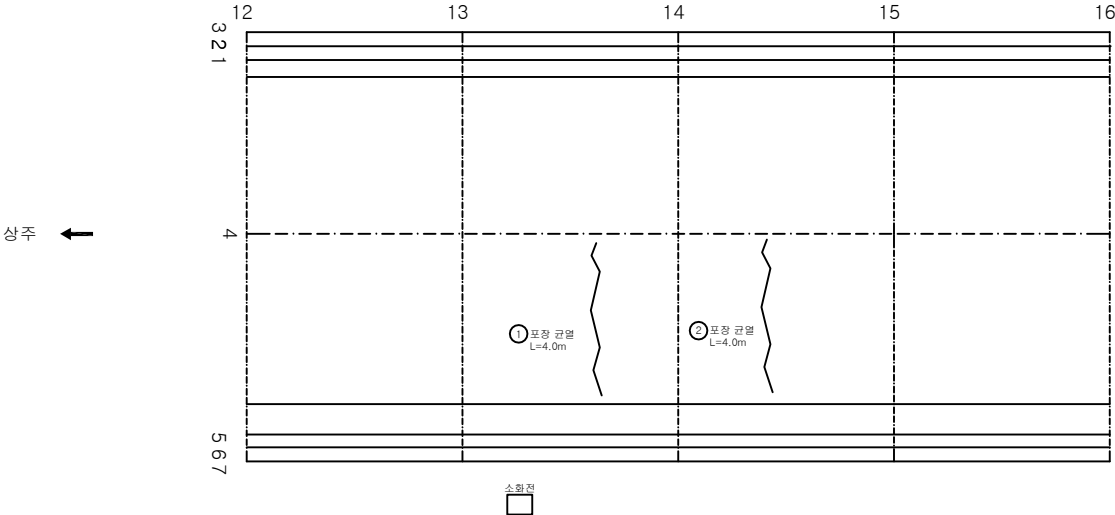
| 번호 | 발생<br>년도 | 부재 | 손상내용 | 손상현황 | | | | | | 비 고 | |
|---|---|---|---|---|---|---|---|---|---|---|---|
| 1 | 23하 | 포장 | 포장 균열 | | 4.0 | | 4.00 | m | 1 | 4.00 | |
| 2 | 23하 | 포장 | 포장 균열 | | 4.0 | | 4.00 | m | 1 | 4.00 | |

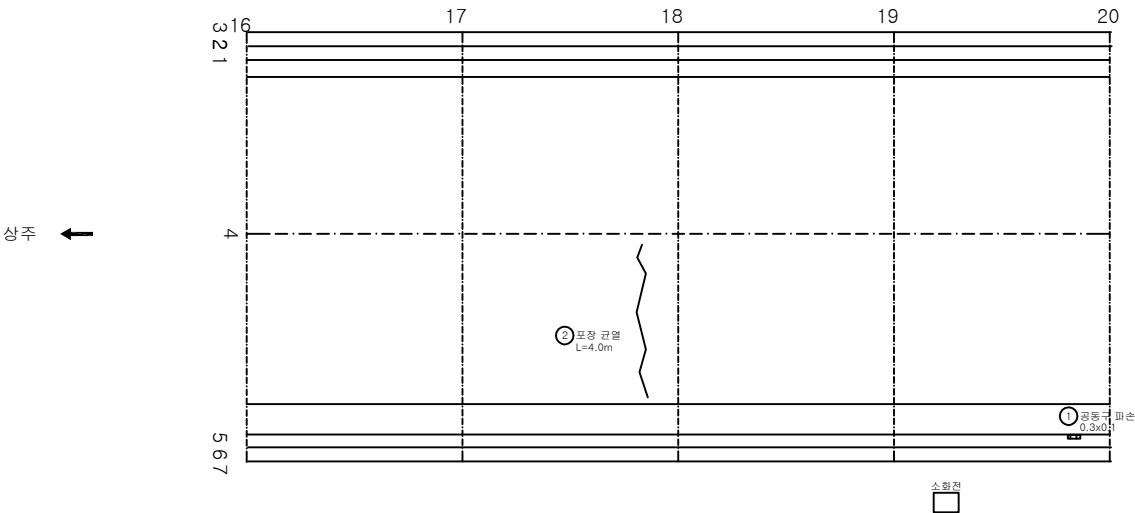
| 번호 | 발생<br>년도 | 부재 | 손상내용 | 손상현황 | | | | | | | 비고 |
|---|---|---|---|---|---|---|---|---|---|---|---|
| 2 | 23하 | 포장 | 포장 균열 | | 4.0 | | 4.00 | m | 1 | 4.00 | |

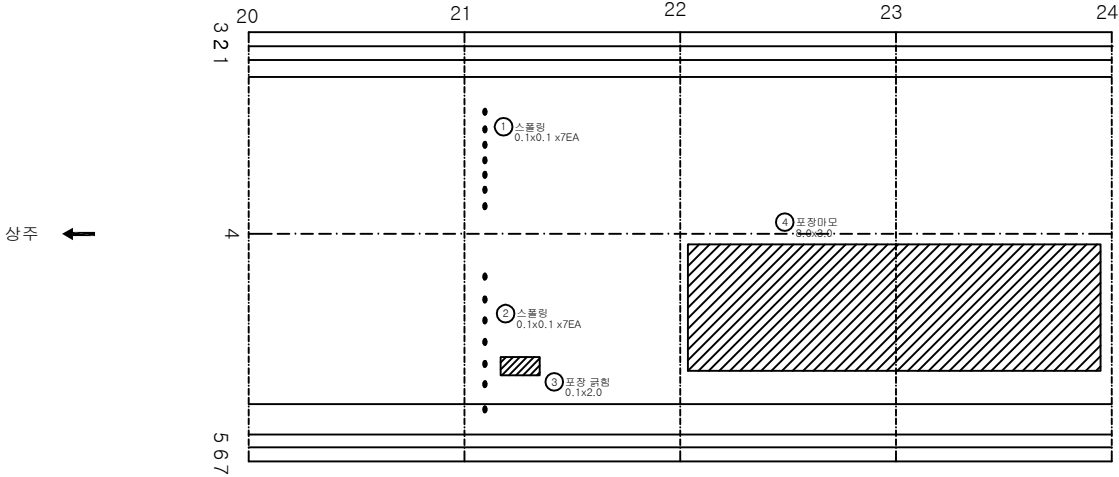
| 번호 | 발생<br>년도 | 부재 | 손상내용 | 손상현황 | | | | | | | 비고 |
|---|---|---|---|---|---|---|---|---|---|---|---|
| 3 | 19하 | 포장 | 포장 균열 | | 0.1 | 2.0 | 0.20 | m <sup>2</sup> | 1 | 0.20 | |

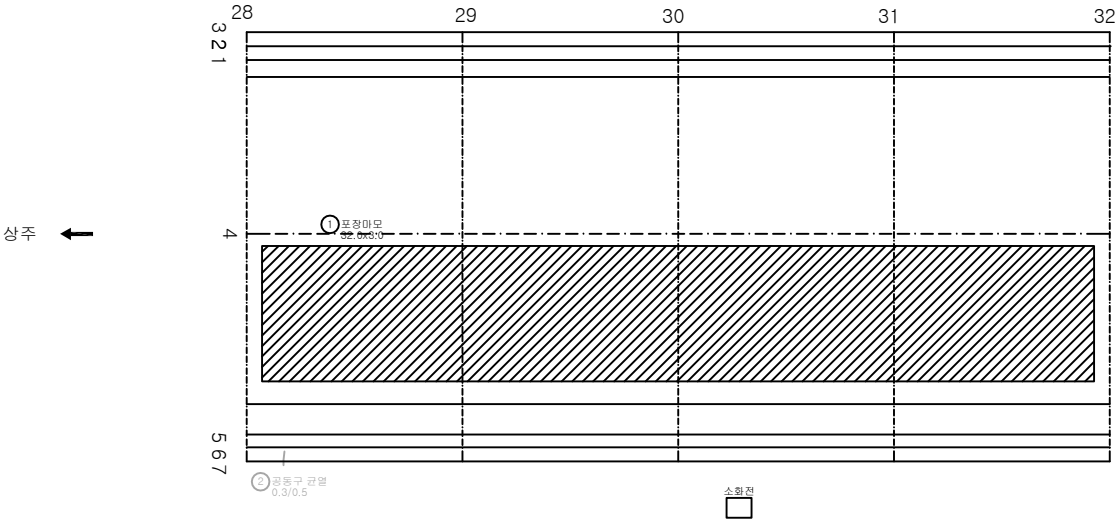
| 번호 | 발생<br>년도 | 부재 | 손상내용 | 손상현황 | | | | | | 비 고 | |
|---|---|---|---|---|---|---|---|---|---|---|---|
| 2 | 19하 | 공동구 | 공동구 균열 | 0.3 | 0.5 | | 0.50 | m | 1 | 0.50 | 20' 하 보수 |

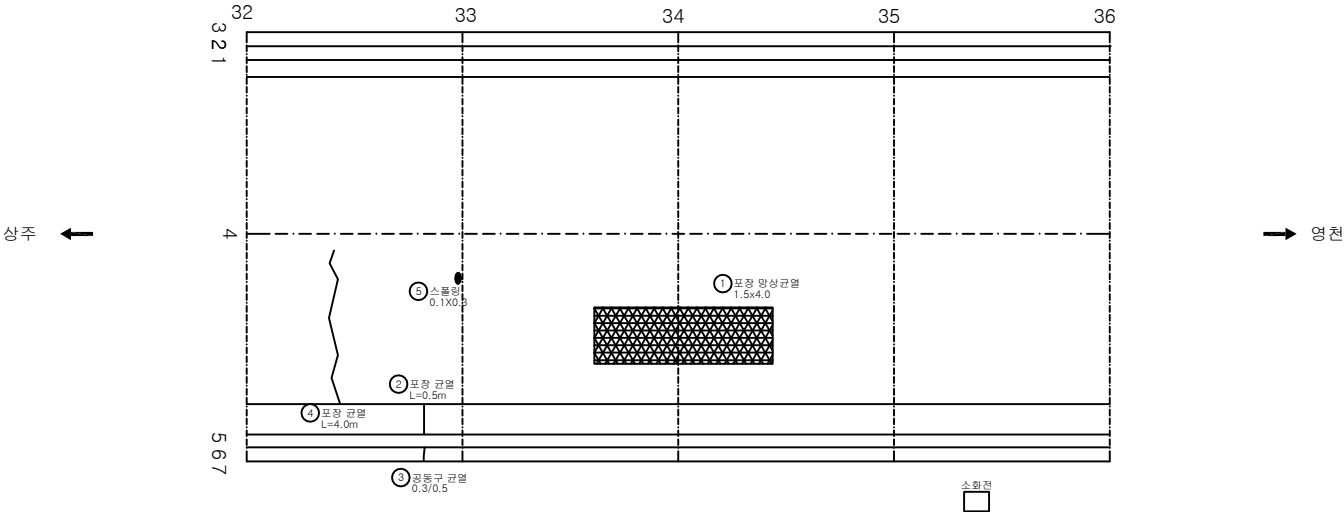
| 번호 | 발생<br>년도 | 부재 | 손상내용 | 손상현황 | | | | | | | 비고 |
|---|---|---|---|---|---|---|---|---|---|---|---|
| 1 | 19하 | 포장 | 포장 망상균열 | | 1.5 | 4.0 | 6.00 | m <sup>2</sup> | 1 | 6.00 | |
| 2 | 19하 | 포장 | 포장 균열 | | 0.5 | | 0.50 | m | 1 | 0.50 | |
| 3 | 20상 | 공동구 | 공동구 균열 | 0.3 | 0.5 | | 0.50 | m | 1 | 0.50 | |
| 4 | 23하 | 포장 | 포장 균열 | | 4.0 | | 4.00 | m | 1 | 4.00 | |

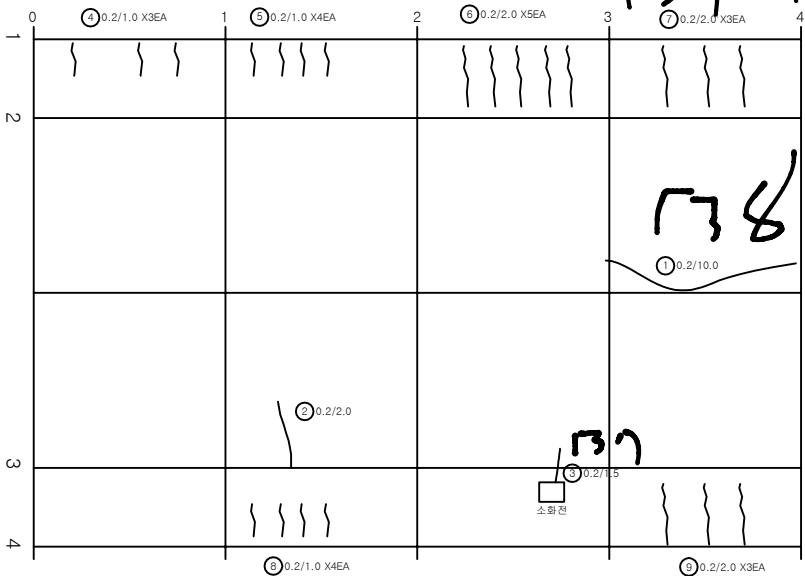
| 번호 | 발생<br>년도 | 부재 | 손상내용 | 손상현황 | | | | | | | 비고 |
|---|---|---|---|---|---|---|---|---|---|---|---|
| 1 | 19하 | 천단부 | 균열(Cw=0.3mm미만) | 0.2 | 10.0 | | 10.00 | m | 1 | 10.00 | |
| 2 | 20상 | 천단부 | 균열(Cw=0.3mm미만) | 0.2 | 2.0 | | 2.00 | m | 1 | 2.00 | |
| 3 | 20상 | 천단부 | 균열(Cw=0.3mm미만) | 0.2 | 1.5 | | 1.50 | m | 1 | 1.50 | |
| 4 | 21상 | 측벽부 | 균열(Cw=0.3mm미만) | 0.2 | 1.0 | | 1.00 | m | 3 | 3.00 | |
| 5 | 21상 | 측벽부 | 균열(Cw=0.3mm미만) | 0.2 | 1.0 | | 1.00 | m | 4 | 4.00 | |
| 6 | 21상 | 측벽부 | 균열(Cw=0.3mm미만) | 0.2 | 2.0 | | 2.00 | m | 5 | 10.00 | |
| 7 | 21상 | 측벽부 | 균열(Cw=0.3mm미만) | 0.2 | 2.0 | | 2.00 | m | 3 | 6.00 | |
| 8 | 21상 | 측벽부 | 균열(Cw=0.3mm미만) | 0.2 | 1.0 | | 1.00 | m | 4 | 4.00 | |
| 9 | 21상 | 측벽부 | 균열(Cw=0.3mm미만) | 0.2 | 2.0 | | 2.00 | m | 3 | 6.00 | |

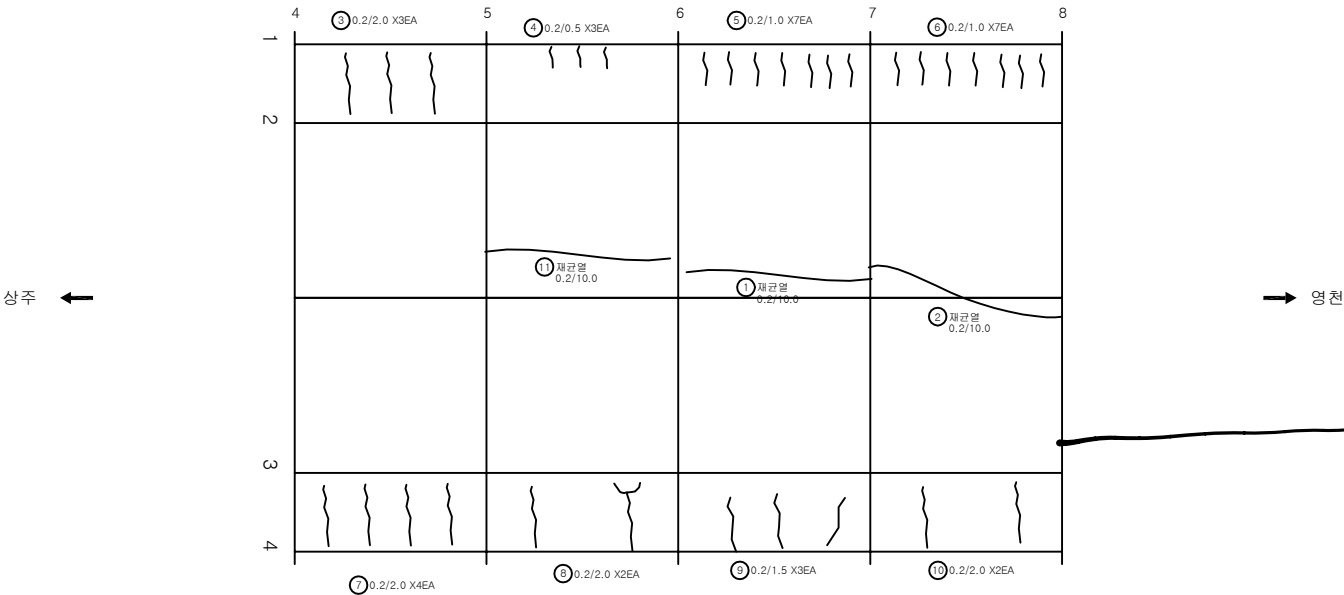
| 번호 | 발생<br>년도 | 부재 | 손상내용 | 손상현황 | | | | | | | 비고 |
|---|---|---|---|---|---|---|---|---|---|---|---|
| 1 | 19하 | 천단부 | 재균열(Cw=0.3mm미만) | 0.2 | 10.0 | | 10.00 | m | 1 | 10.00 | |
| 2 | 19하 | 천단부 | 재균열(Cw=0.3mm미만) | 0.2 | 10.0 | | 10.00 | m | 1 | 10.00 | |
| 3 | 21상 | 측벽부 | 균열(Cw=0.3mm미만) | 0.2 | 2.0 | | 2.00 | m | 3 | 6.00 | |
| 4 | 21상 | 측벽부 | 균열(Cw=0.3mm미만) | 0.2 | 0.5 | | 0.50 | m | 3 | 1.50 | |
| 5 | 21상 | 측벽부 | 균열(Cw=0.3mm미만) | 0.2 | 1.0 | | 1.00 | m | 7 | 7.00 | |
| 6 | 21상 | 측벽부 | 균열(Cw=0.3mm미만) | 0.2 | 1.0 | | 1.00 | m | 7 | 7.00 | |
| 7 | 21상 | 측벽부 | 균열(Cw=0.3mm미만) | 0.2 | 2.0 | | 2.00 | m | 4 | 8.00 | |
| 8 | 21상 | 측벽부 | 균열(Cw=0.3mm미만) | 0.2 | 2.0 | | 2.00 | m | 2 | 4.00 | |
| 9 | 21상 | 측벽부 | 균열(Cw=0.3mm미만) | 0.2 | 1.5 | | 1.50 | m | 3 | 4.50 | |
| 10 | 21상 | 측벽부 | 균열(Cw=0.3mm미만) | 0.2 | 2.0 | | 2.00 | m | 2 | 4.00 | |
| 11 | 21하 | 천단부 | 재균열(Cw=0.3mm미만) | 0.2 | 10.0 | | 10.00 | m | 1 | 10.00 | |

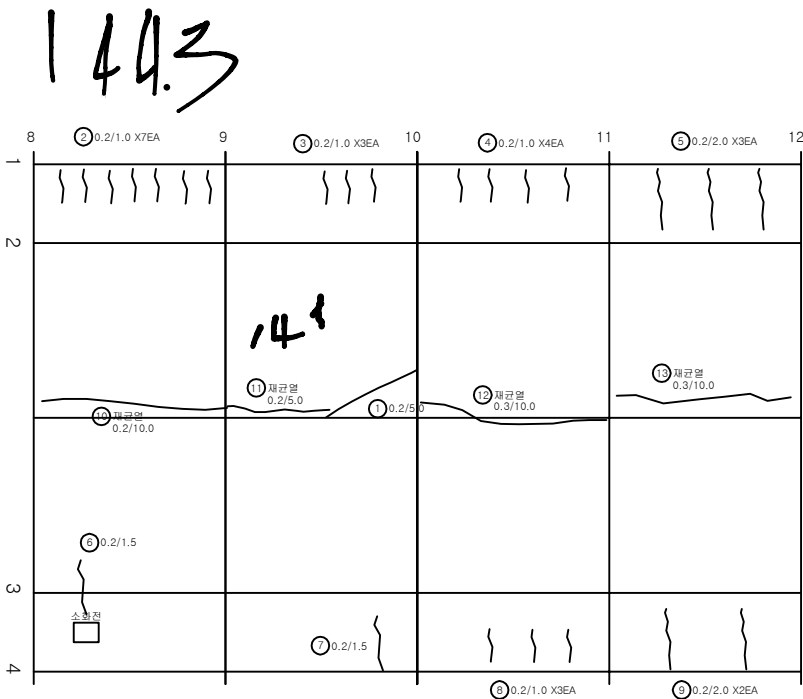
| 번호 | 발생<br>년도 | 부재 | 손상내용 | 손상현황 | | | | | | | 비고 |
|---|---|---|---|---|---|---|---|---|---|---|---|
| 1 | 19하 | 천단부 | 균열(Cw=0.3mm미만) | 0.2 | 5.0 | | 5.00 | m | 1 | 5.00 | |
| 2 | 21상 | 측벽부 | 균열(Cw=0.3mm미만) | 0.2 | 1.0 | | 1.00 | m | 7 | 7.00 | |
| 3 | 21상 | 측벽부 | 균열(Cw=0.3mm미만) | 0.2 | 1.0 | | 1.00 | m | 3 | 3.00 | |
| 4 | 21상 | 측벽부 | 균열(Cw=0.3mm미만) | 0.2 | 1.0 | | 1.00 | m | 4 | 4.00 | |
| 5 | 21상 | 측벽부 | 균열(Cw=0.3mm미만) | 0.2 | 2.0 | | 2.00 | m | 3 | 6.00 | |
| 6 | 21상 | 천단부 | 균열(Cw=0.3mm미만) | 0.2 | 1.5 | | 1.50 | m | 1 | 1.50 | |
| 7 | 21상 | 측벽부 | 균열(Cw=0.3mm미만) | 0.2 | 1.5 | | 1.50 | m | 1 | 1.50 | |
| 8 | 21상 | 측벽부 | 균열(Cw=0.3mm미만) | 0.2 | 1.0 | | 1.00 | m | 3 | 3.00 | |
| 9 | 21상 | 측벽부 | 균열(Cw=0.3mm미만) | 0.2 | 2.0 | | 2.00 | m | 2 | 4.00 | |
| 10 | 21하 | 천단부 | 재균열(Cw=0.3mm미만) | 0.2 | 10.0 | | 10.00 | m | 1 | 10.00 | |
| 11 | 21하 | 천단부 | 재균열(Cw=0.3mm미만) | 0.2 | 5.0 | | 5.00 | m | 1 | 5.00 | |
| 12 | 21하 | 천단부 | 재균열(Cw=0.3mm이상) | 0.3 | 10.0 | | 10.00 | m | 1 | 10.00 | |
| 13 | 21하 | 천단부 | 재균열(Cw=0.3mm이상) | 0.3 | 10.0 | | 10.00 | m | 1 | 10.00 | |

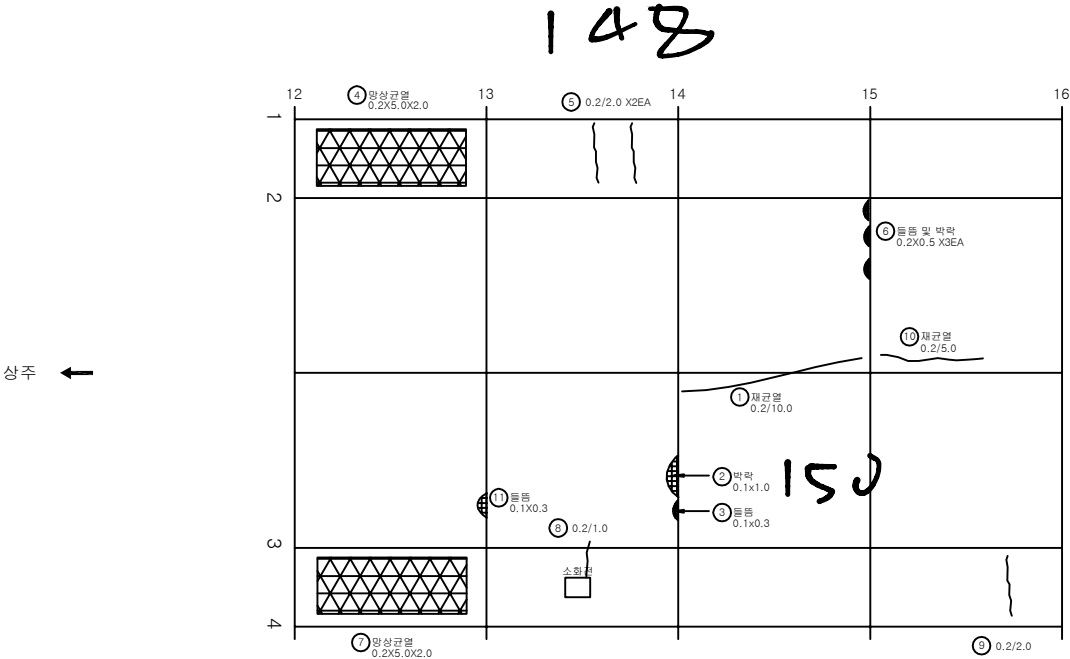
| 번호 | 발생<br>년도 | 부재 | 손상내용 | 손상현황 | | | | | | | 비고 |
|---|---|---|---|---|---|---|---|---|---|---|---|
| 1 | 19하 | 천단부 | 재균열(Cw=0.3mm미만) | 0.2 | 10.0 | | 10.00 | m | 1 | 10.00 | |
| 4 | 21상 | 측벽부 | 망상균열 | 0.2 | 5.0 | 2.0 | 10.00 | m <sup>2</sup> | 1 | 10.00 | |
| 5 | 21상 | 측벽부 | 균열(Cw=0.3mm미만) | 0.2 | 2.0 | | 2.00 | m | 2 | 4.00 | |
| 7 | 21상 | 측벽부 | 망상균열 | 0.2 | 5.0 | 2.0 | 10.00 | m <sup>2</sup> | 1 | 10.00 | |
| 8 | 21상 | 측벽부 | 균열(Cw=0.3mm미만) | 0.2 | 1.0 | | 1.00 | m | 1 | 1.00 | |
| 9 | 21상 | 천단부 | 균열(Cw=0.3mm미만) | 0.2 | 2.0 | | 2.00 | m | 1 | 2.00 | |
| 10 | 21하 | 천단부 | 재균열(Cw=0.3mm미만) | 0.2 | 5.0 | | 5.00 | m | 1 | 5.00 | |

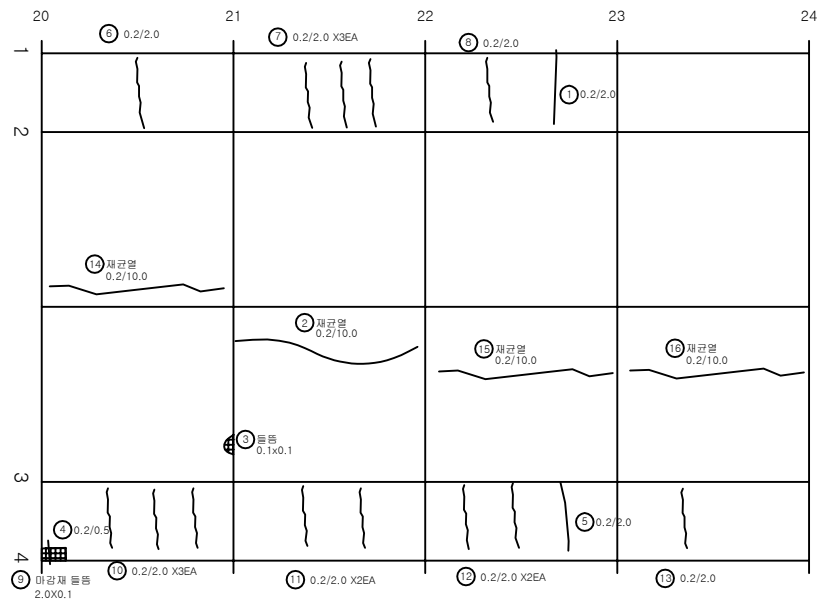
ID:중구터널(영천)-라이닝 Span No.21~24

| 번호 | 발생<br>년도 | 부재 | 손상내용 | 손상현황 | | | | | | | 비고 |
|---|---|---|---|---|---|---|---|---|---|---|---|
| 1 | 19하 | 측벽부 | 균열(Cw=0.3mm미만) | 0.2 | 2.0 | | 2.00 | m | 1 | 2.00 | |
| 2 | 19하 | 천단부 | 균열(Cw=0.3mm미만) | 0.2 | 10.0 | | 10.00 | m | 1 | 10.00 | |
| 4 | 19하 | 측벽부 | 균열(Cw=0.3mm미만) | 0.2 | 0.5 | | 0.50 | m | 1 | 0.50 | |
| 5 | 19하 | 측벽부 | 균열(Cw=0.3mm미만) | 0.2 | 2.0 | | 2.00 | m | 1 | 2.00 | |
| 6 | 21상 | 측벽부 | 균열(Cw=0.3mm미만) | 0.2 | 2.0 | | 2.00 | m | 1 | 2.00 | |
| 7 | 21상 | 측벽부 | 균열(Cw=0.3mm미만) | 0.2 | 2.0 | | 2.00 | m | 3 | 6.00 | |
| 8 | 21상 | 측벽부 | 균열(Cw=0.3mm미만) | 0.2 | 2.0 | | 2.00 | m | 1 | 2.00 | |
| 10 | 21상 | 측벽부 | 균열(Cw=0.3mm미만) | 0.2 | 2.0 | | 2.00 | m | 3 | 6.00 | |
| 11 | 21상 | 측벽부 | 균열(Cw=0.3mm미만) | 0.2 | 2.0 | | 2.00 | m | 2 | 4.00 | |
| 12 | 21상 | 측벽부 | 균열(Cw=0.3mm미만) | 0.2 | 2.0 | | 2.00 | m | 2 | 4.00 | |
| 13 | 21상 | 측벽부 | 균열(Cw=0.3mm미만) | 0.2 | 2.0 | | 2.00 | m | 1 | 2.00 | |
| 14 | 21하 | 천단부 | 균열(Cw=0.3mm미만) | 0.2 | 10.0 | | 10.00 | m | 1 | 10.00 | |
| 15 | 21하 | 천단부 | 균열(Cw=0.3mm미만) | 0.2 | 10.0 | | 10.00 | m | 1 | 10.00 | |
| 16 | 21하 | 천단부 | 균열(Cw=0.3mm미만) | 0.2 | 10.0 | | 10.00 | m | 1 | 10.00 | |

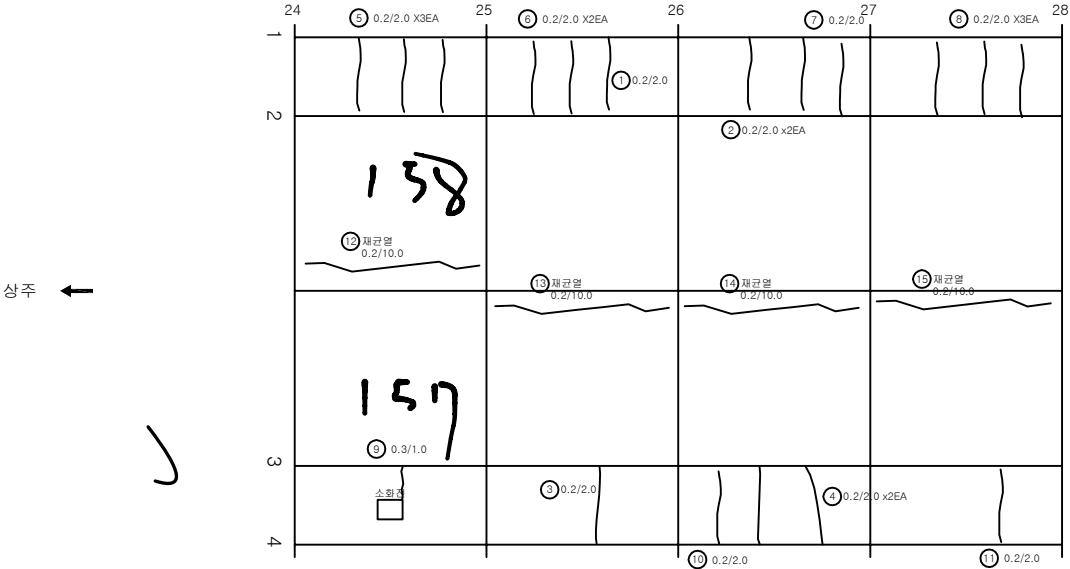
| 번호 | 발생<br>년도 | 부재 | 손상내용 | 손상현황 | | | | | | | 비고 |
|---|---|---|---|---|---|---|---|---|---|---|---|
| 1 | 19하 | 속벽부 | 균열(Cw=0.3mm미만) | 0.2 | 2.0 | | 2.00 | m | 1 | 2.00 | |
| 2 | 19하 | 속벽부 | 균열(Cw=0.3mm미만) | 0.2 | 2.0 | | 2.00 | m | 2 | 4.00 | |
| 3 | 19하 | 속벽부 | 균열(Cw=0.3mm미만) | 0.2 | 2.0 | | 2.00 | m | 1 | 2.00 | |
| 4 | 19하 | 속벽부 | 균열(Cw=0.3mm미만) | 0.2 | 2.0 | | 2.00 | m | 2 | 4.00 | |
| 5 | 21상 | 속벽부 | 균열(Cw=0.3mm미만) | 0.2 | 2.0 | | 2.00 | m | 3 | 6.00 | |
| 6 | 21상 | 천단부 | 균열(Cw=0.3mm미만) | 0.2 | 2.0 | | 2.00 | m | 2 | 4.00 | |
| 7 | 21상 | 속벽부 | 균열(Cw=0.3mm미만) | 0.2 | 2.0 | | 2.00 | m | 1 | 2.00 | |
| 8 | 21상 | 속벽부 | 균열(Cw=0.3mm미만) | 0.2 | 2.0 | | 2.00 | m | 3 | 6.00 | |
| 9 | 21상 | 속벽부 | 균열(Cw=0.3mm이상) | 0.3 | 1.0 | | 1.00 | m | 1 | 1.00 | |
| 10 | 21상 | 속벽부 | 균열(Cw=0.3mm미만) | 0.2 | 2.0 | | 2.00 | m | 1 | 2.00 | |
| 11 | 21상 | 속벽부 | 균열(Cw=0.3mm미만) | 0.2 | 2.0 | | 2.00 | m | 1 | 2.00 | |
| 12 | 21하 | 천단부 | 균열(Cw=0.3mm미만) | 0.2 | 10.0 | | 10.00 | m | 1 | 10.00 | |
| 13 | 21하 | 천단부 | 균열(Cw=0.3mm미만) | 0.2 | 10.0 | | 10.00 | m | 1 | 10.00 | |
| 14 | 21하 | 천단부 | 균열(Cw=0.3mm미만) | 0.2 | 10.0 | | 10.00 | m | 1 | 10.00 | |
| 15 | 21하 | 천단부 | 균열(Cw=0.3mm미만) | 0.2 | 10.0 | | 10.00 | m | 1 | 10.00 | |

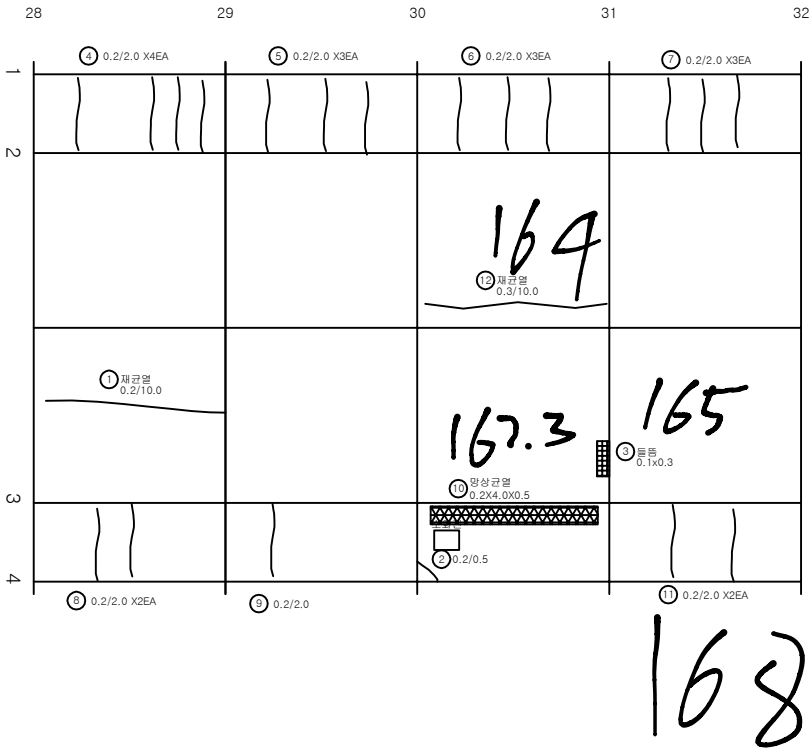
| 번호 | 발생<br>년도 | 부재 | 손상내용 | 손상현황 | | | | | | | 비고 |
|---|---|---|---|---|---|---|---|---|---|---|---|
| 1 | 19하 | 천단부 | 재균열(Cw=0.3mm미만) | 0.2 | 10.0 | | 10.00 | m | 1 | 10.00 | |
| 2 | 20상 | 측벽부 | 균열(Cw=0.3mm미만) | 0.2 | 0.5 | | 0.50 | m | 1 | 0.50 | |
| 4 | 21상 | 측벽부 | 균열(Cw=0.3mm미만) | 0.2 | 2.0 | | 2.00 | m | 4 | 8.00 | |
| 5 | 21상 | 측벽부 | 균열(Cw=0.3mm미만) | 0.2 | 2.0 | | 2.00 | m | 3 | 6.00 | |
| 6 | 21상 | 측벽부 | 균열(Cw=0.3mm미만) | 0.2 | 2.0 | | 2.00 | m | 3 | 6.00 | |
| 7 | 21상 | 측벽부 | 균열(Cw=0.3mm미만) | 0.2 | 2.0 | | 2.00 | m | 3 | 6.00 | |
| 8 | 21상 | 측벽부 | 균열(Cw=0.3mm미만) | 0.2 | 2.0 | | 2.00 | m | 2 | 4.00 | |
| 9 | 21상 | 측벽부 | 균열(Cw=0.3mm미만) | 0.2 | 2.0 | | 2.00 | m | 1 | 2.00 | |
| 10 | 21상 | 측벽부 | 양상균열 | 0.2 | 4.0 | 0.5 | 2.00 | m <sup>2</sup> | 1 | 2.00 | |
| 11 | 21상 | 측벽부 | 균열(Cw=0.3mm미만) | 0.2 | 2.0 | | 2.00 | m | 2 | 4.00 | |
| 12 | 23하 | 천단부 | 재균열(Cw=0.3mm이상) | 0.3 | 10.0 | | 10.00 | m | 1 | 10.00 | |

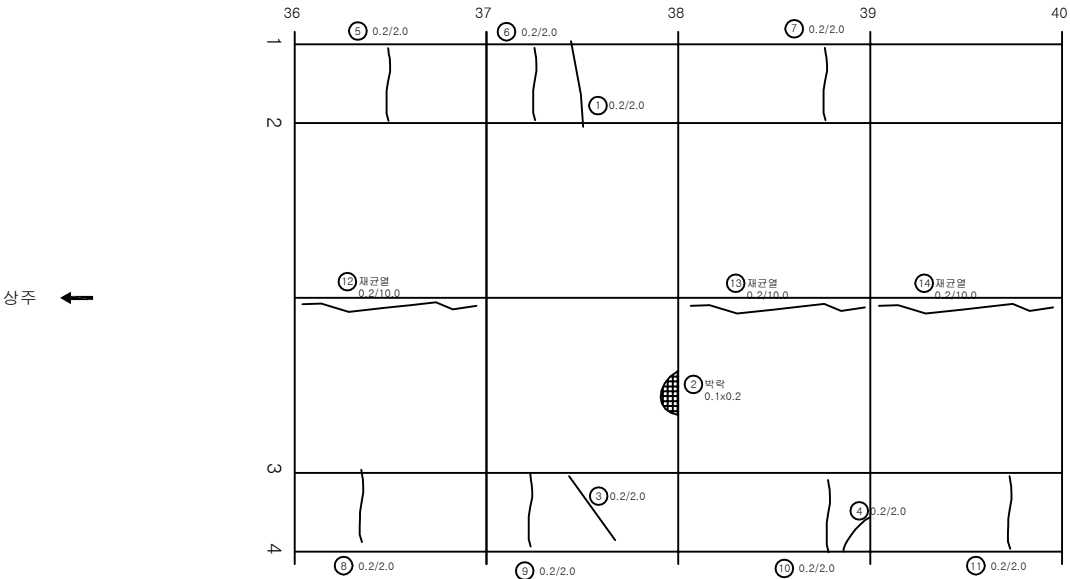
| 번호 | 발생<br>년도 | 부재 | 손상내용 | 손상현황 | | | | | | | 비고 |
|---|---|---|---|---|---|---|---|---|---|---|---|
| 1 | 19하 | 속박부 | 균열(Cw=0.3mm미만) | 0.2 | 2.0 | | 2.00 | m | 1 | 2.00 | |
| 3 | 19하 | 속박부 | 균열(Cw=0.3mm미만) | 0.2 | 2.0 | | 2.00 | m | 1 | 2.00 | |
| 4 | 19하 | 속박부 | 균열(Cw=0.3mm미만) | 0.2 | 2.0 | | 2.00 | m | 1 | 2.00 | |
| 5 | 21상 | 속박부 | 균열(Cw=0.3mm미만) | 0.2 | 2.0 | | 2.00 | m | 1 | 2.00 | |
| 6 | 21상 | 속박부 | 균열(Cw=0.3mm미만) | 0.2 | 2.0 | | 2.00 | m | 1 | 2.00 | |
| 7 | 21상 | 속박부 | 균열(Cw=0.3mm미만) | 0.2 | 2.0 | | 2.00 | m | 1 | 2.00 | |
| 8 | 21상 | 속박부 | 균열(Cw=0.3mm미만) | 0.2 | 2.0 | | 2.00 | m | 1 | 2.00 | |
| 9 | 21상 | 속박부 | 균열(Cw=0.3mm미만) | 0.2 | 2.0 | | 2.00 | m | 1 | 2.00 | |
| 10 | 21상 | 속박부 | 균열(Cw=0.3mm미만) | 0.2 | 2.0 | | 2.00 | m | 1 | 2.00 | |
| 11 | 21상 | 속박부 | 균열(Cw=0.3mm미만) | 0.2 | 2.0 | | 2.00 | m | 1 | 2.00 | |
| 12 | 21하 | 천단부 | 균열(Cw=0.3mm미만) | 0.2 | 10.0 | | 10.00 | m | 1 | 10.00 | |
| 13 | 21하 | 천단부 | 균열(Cw=0.3mm미만) | 0.2 | 10.0 | | 10.00 | m | 1 | 10.00 | |
| 14 | 21하 | 천단부 | 균열(Cw=0.3mm미만) | 0.2 | 10.0 | | 10.00 | m | 1 | 10.00 | |

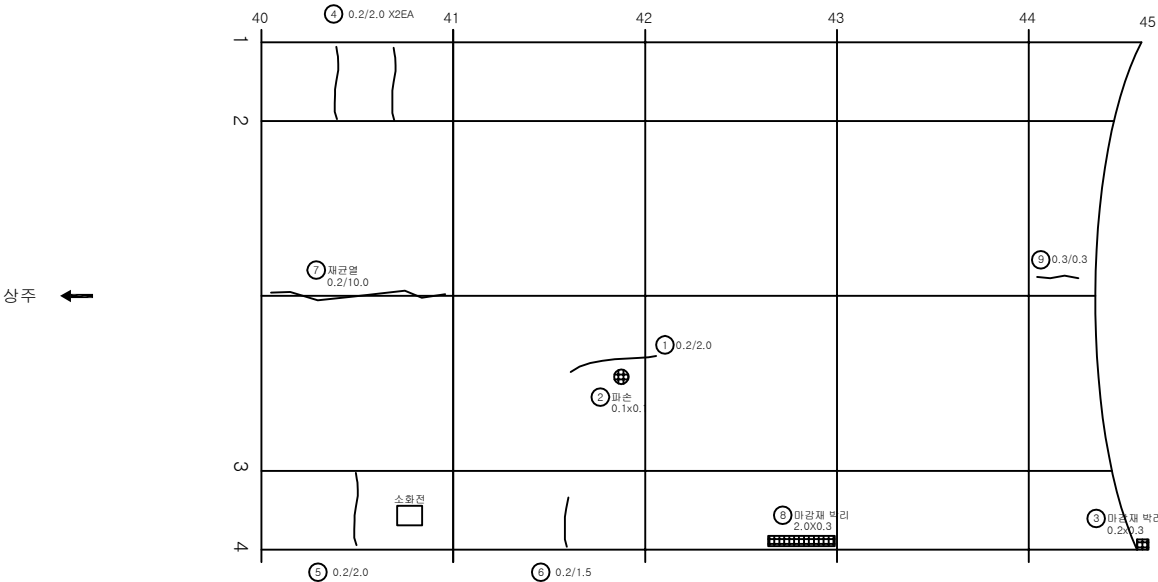
| 번호 | 발생<br>년도 | 부재 | 손상내용 | 손상현황 | | | | | | | 비고 |
|---|---|---|---|---|---|---|---|---|---|---|---|
| 1 | 19하 | 천단부 | 균열(Cw=0.3mm미만) | 0.2 | 2.0 | | 2.00 | m | 1 | 2.00 | |
| 4 | 21상 | 측벽부 | 균열(Cw=0.3mm미만) | 0.2 | 2.0 | | 2.00 | m | 2 | 4.00 | |
| 5 | 21상 | 측벽부 | 균열(Cw=0.3mm미만) | 0.2 | 2.0 | | 2.00 | m | 1 | 2.00 | |
| 6 | 21상 | 측벽부 | 균열(Cw=0.3mm미만) | 0.2 | 1.5 | | 1.50 | m | 1 | 1.50 | |
| 7 | 21하 | 천단부 | 재균열(Cw=0.3mm미만) | 0.2 | 10.0 | | 10.00 | m | 1 | 10.00 | |
| 9 | 22상 | 천단부 | 균열(Cw=0.3mm이상) | 0.3 | 0.3 | | 0.30 | m | 1 | 0.30 | |
