상주영천고속도로 2024~2025년 시설물 안전점검 용역  
(2024년 하반기 정기안전점검)

# 외 관 조 사 망 도

중구터널(영천방향)

(주)명성엔지니어링

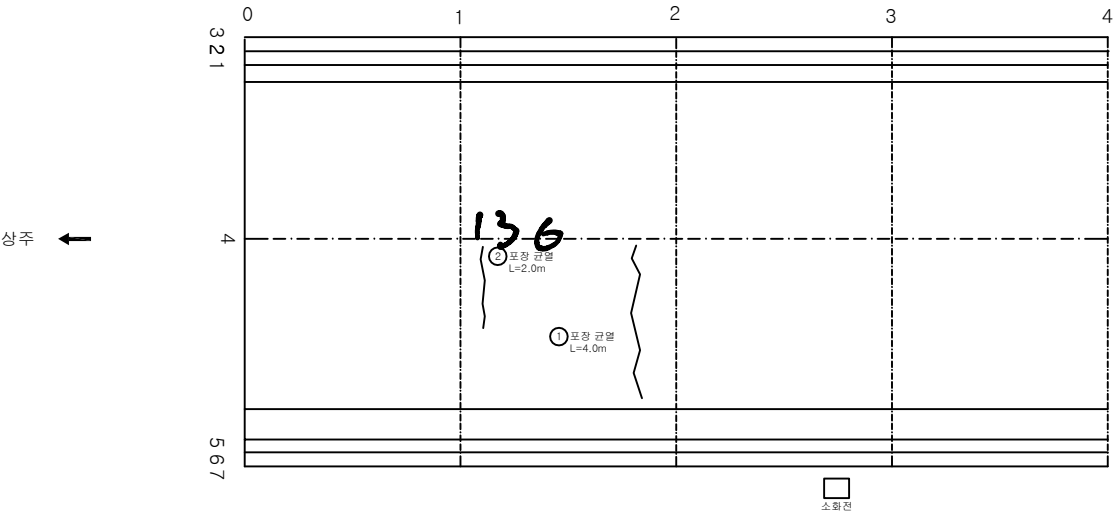
ID:중구터널(영천)-포장,공동구 Span No.1~4

| 번호 | 발생<br>년도 | 부재 | 손상내용 | 손상현황 | | | | | | 비 고 | |
|---|---|---|---|---|---|---|---|---|---|---|---|
| 1 | 21하 | 포장 | 포장 균열 | | 4.0 | | 4.00 | m | 1 | 4.00 | |
| 2 | 23하 | 포장 | 포장 균열 | | 2.0 | | 2.00 | m | 1 | 2.00 | |

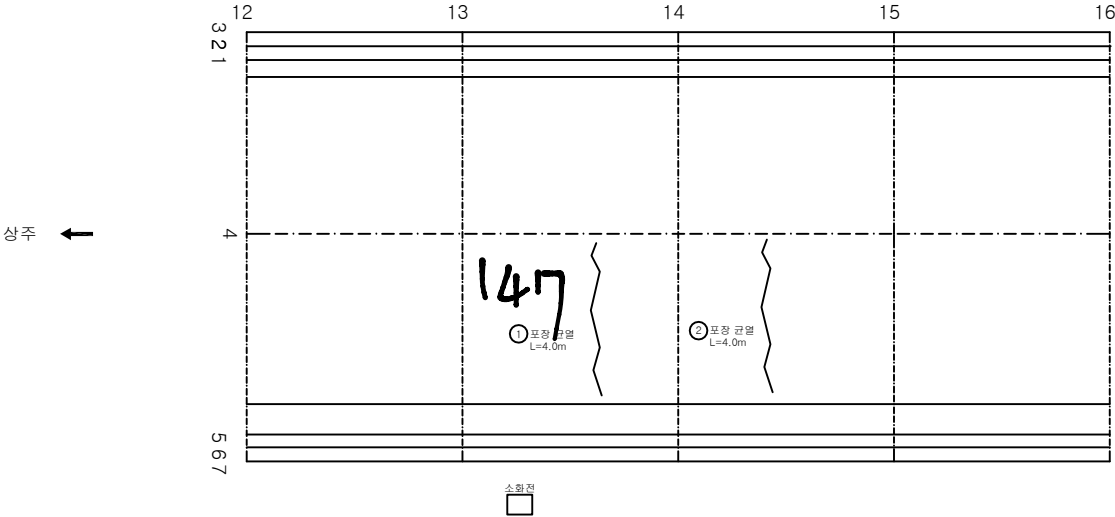
| 번호 | 발생<br>년도 | 부재 | 손상내용 | 손상현황 | | | | | | 비 고 | |
|---|---|---|---|---|---|---|---|---|---|---|---|
| 1 | 23하 | 포장 | 포장 균열 | | 4.0 | | 4.00 | m | 1 | 4.00 | |
| 2 | 23하 | 포장 | 포장 균열 | | 4.0 | | 4.00 | m | 1 | 4.00 | |

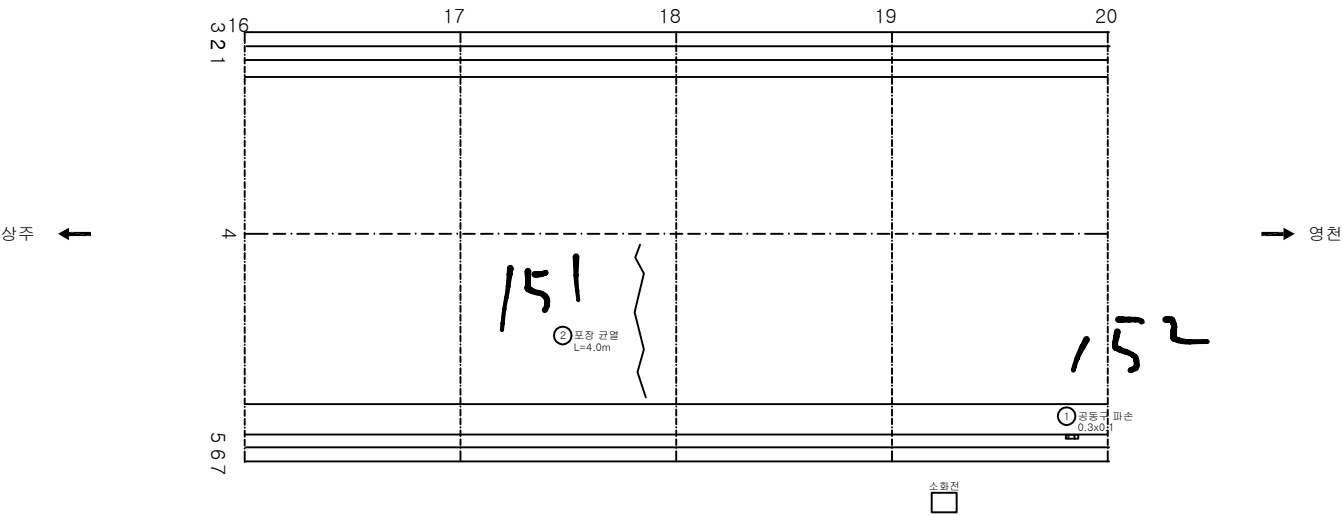
| 번호 | 발생<br>년도 | 부재 | 손상내용 | 손상현황 | | | | | | | 비고 |
|---|---|---|---|---|---|---|---|---|---|---|---|
| 2 | 23하 | 포장 | 포장 균열 | | 4.0 | | 4.00 | m | 1 | 4.00 | |

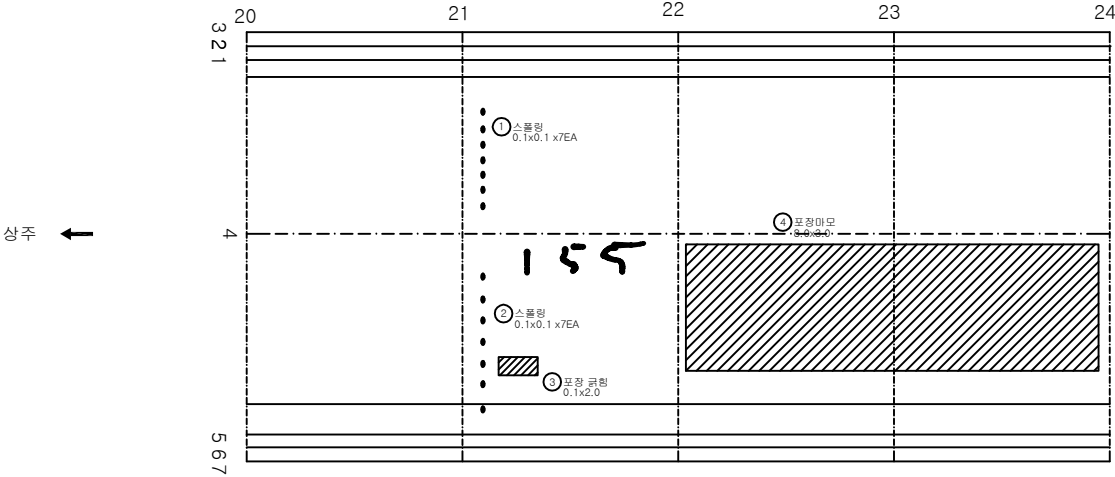
| 번호 | 발생<br>년도 | 부재 | 손상내용 | 손상현황 | | | | | | | 비고 |
|---|---|---|---|---|---|---|---|---|---|---|---|
| 3 | 19하 | 포장 | 포장 균열 | | 0.1 | 2.0 | 0.20 | m <sup>2</sup> | 1 | 0.20 | |

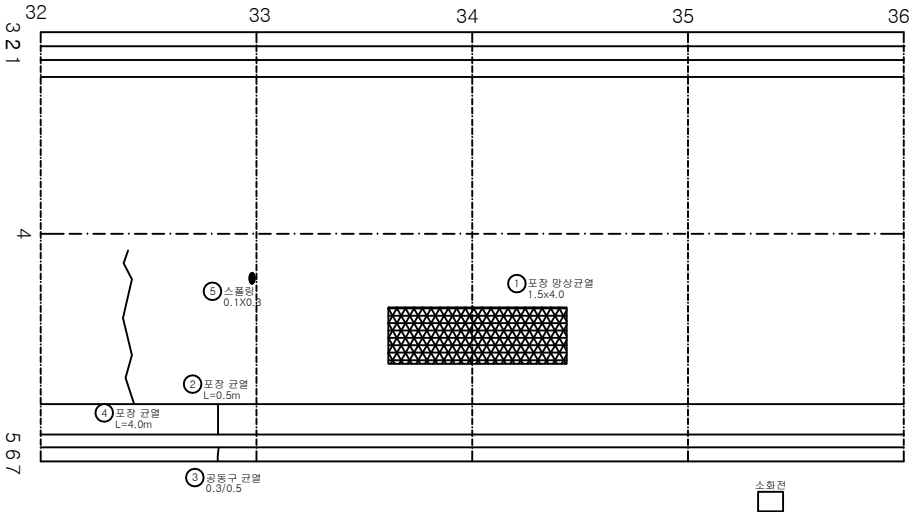
| 번호 | 발생<br>년도 | 부재 | 손상내용 | 손상현황 | | | | | | | 비고 |
|---|---|---|---|---|---|---|---|---|---|---|---|
| 1 | 19하 | 포장 | 포장 망상균열 | | 1.5 | 4.0 | 6.00 | m <sup>2</sup> | 1 | 6.00 | |
| 2 | 19하 | 포장 | 포장 균열 | | 0.5 | | 0.50 | m | 1 | 0.50 | |
| 3 | 20상 | 공동구 | 공동구 균열 | 0.3 | 0.5 | | 0.50 | m | 1 | 0.50 | |
| 4 | 23하 | 포장 | 포장 균열 | | 4.0 | | 4.00 | m | 1 | 4.00 | |

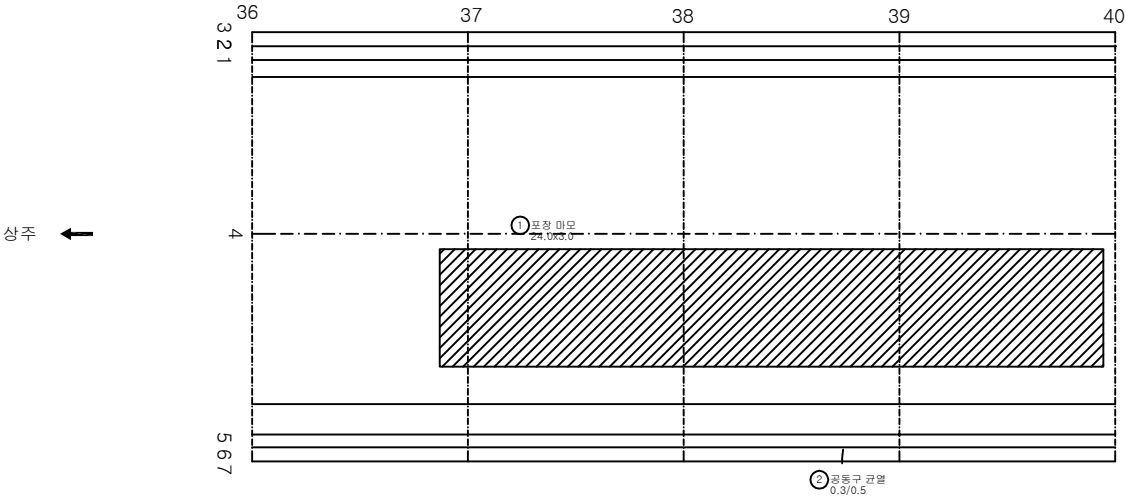
| 번호 | 발생<br>년도 | 부재 | 손상내용 | 손상현황 | | | | | | | 비 고 |
|---|---|---|---|---|---|---|---|---|---|---|---|
| 2 | 20상 | 공동구 | 공동구 균열 | 0.3 | 0.5 | | 0.50 | m | 1 | 0.50 | |

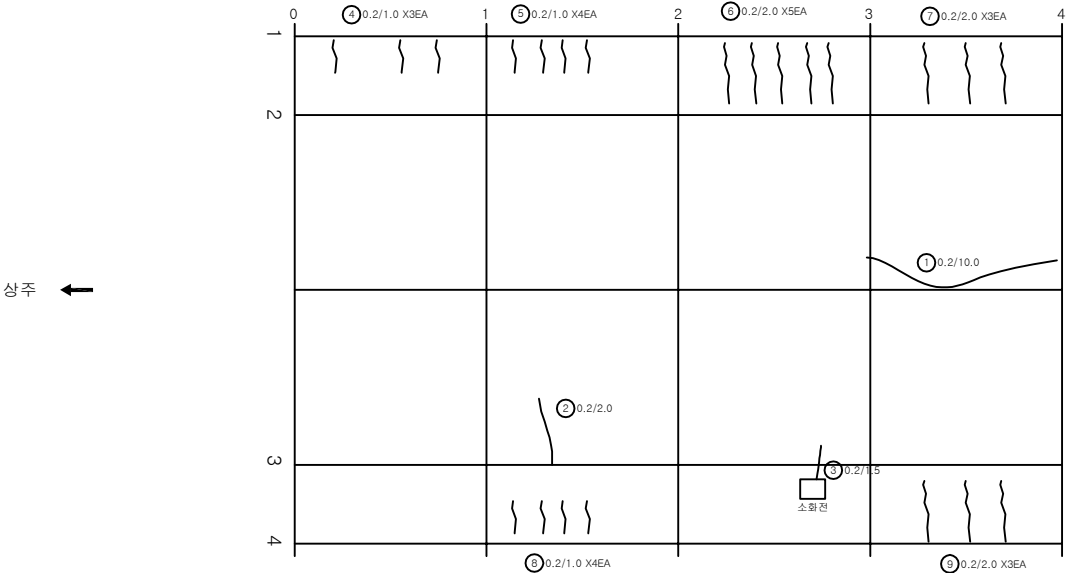
| 번호 | 발생<br>년도 | 부재 | 손상내용 | 손상현황 | | | | | | | 비고 |
|---|---|---|---|---|---|---|---|---|---|---|---|
| 1 | 19하 | 천단부 | 균열(Cw=0.3mm미만) | 0.2 | 10.0 | | 10.00 | m | 1 | 10.00 | |
| 2 | 20상 | 천단부 | 균열(Cw=0.3mm미만) | 0.2 | 2.0 | | 2.00 | m | 1 | 2.00 | |
| 3 | 20상 | 천단부 | 균열(Cw=0.3mm미만) | 0.2 | 1.5 | | 1.50 | m | 1 | 1.50 | |
| 4 | 21상 | 측벽부 | 균열(Cw=0.3mm미만) | 0.2 | 1.0 | | 1.00 | m | 3 | 3.00 | |
| 5 | 21상 | 측벽부 | 균열(Cw=0.3mm미만) | 0.2 | 1.0 | | 1.00 | m | 4 | 4.00 | |
| 6 | 21상 | 측벽부 | 균열(Cw=0.3mm미만) | 0.2 | 2.0 | | 2.00 | m | 5 | 10.00 | |
| 7 | 21상 | 측벽부 | 균열(Cw=0.3mm미만) | 0.2 | 2.0 | | 2.00 | m | 3 | 6.00 | |
| 8 | 21상 | 측벽부 | 균열(Cw=0.3mm미만) | 0.2 | 1.0 | | 1.00 | m | 4 | 4.00 | |
| 9 | 21상 | 측벽부 | 균열(Cw=0.3mm미만) | 0.2 | 2.0 | | 2.00 | m | 3 | 6.00 | |

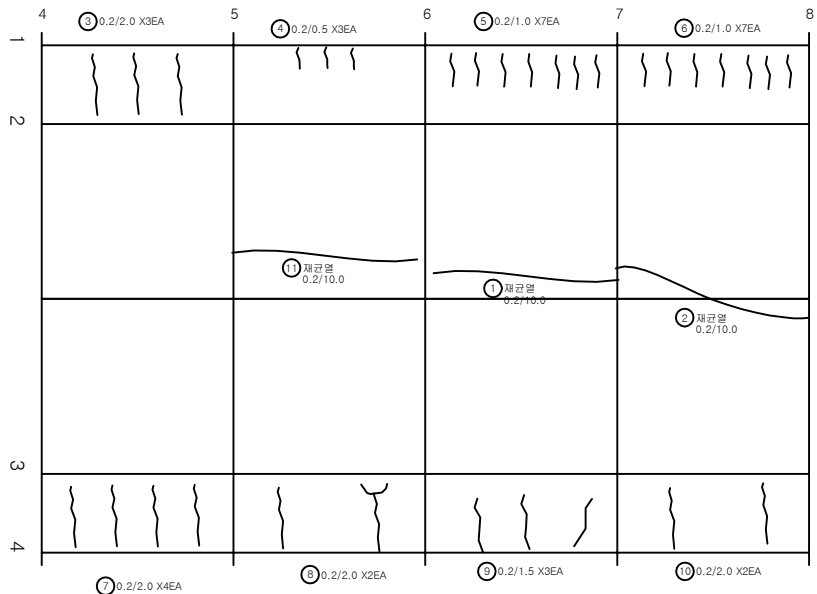
ID:중구터널(영천)-라이닝 Span No.5~8

| 번호 | 발생<br>년도 | 부재 | 손상내용 | 손상현황 | | | | | | | 비고 |
|---|---|---|---|---|---|---|---|---|---|---|---|
| 1 | 19하 | 천단부 | 재균열(Cw=0.3mm미만) | 0.2 | 10.0 | | 10.00 | m | 1 | 10.00 | |
| 2 | 19하 | 천단부 | 재균열(Cw=0.3mm미만) | 0.2 | 10.0 | | 10.00 | m | 1 | 10.00 | |
| 3 | 21상 | 측벽부 | 균열(Cw=0.3mm미만) | 0.2 | 2.0 | | 2.00 | m | 3 | 6.00 | |
| 4 | 21상 | 측벽부 | 균열(Cw=0.3mm미만) | 0.2 | 0.5 | | 0.50 | m | 3 | 1.50 | |
| 5 | 21상 | 측벽부 | 균열(Cw=0.3mm미만) | 0.2 | 1.0 | | 1.00 | m | 7 | 7.00 | |
| 6 | 21상 | 측벽부 | 균열(Cw=0.3mm미만) | 0.2 | 1.0 | | 1.00 | m | 7 | 7.00 | |
| 7 | 21상 | 측벽부 | 균열(Cw=0.3mm미만) | 0.2 | 2.0 | | 2.00 | m | 4 | 8.00 | |
| 8 | 21상 | 측벽부 | 균열(Cw=0.3mm미만) | 0.2 | 2.0 | | 2.00 | m | 2 | 4.00 | |
| 9 | 21상 | 측벽부 | 균열(Cw=0.3mm미만) | 0.2 | 1.5 | | 1.50 | m | 3 | 4.50 | |
| 10 | 21상 | 측벽부 | 균열(Cw=0.3mm미만) | 0.2 | 2.0 | | 2.00 | m | 2 | 4.00 | |
| 11 | 21하 | 천단부 | 재균열(Cw=0.3mm미만) | 0.2 | 10.0 | | 10.00 | m | 1 | 10.00 | |

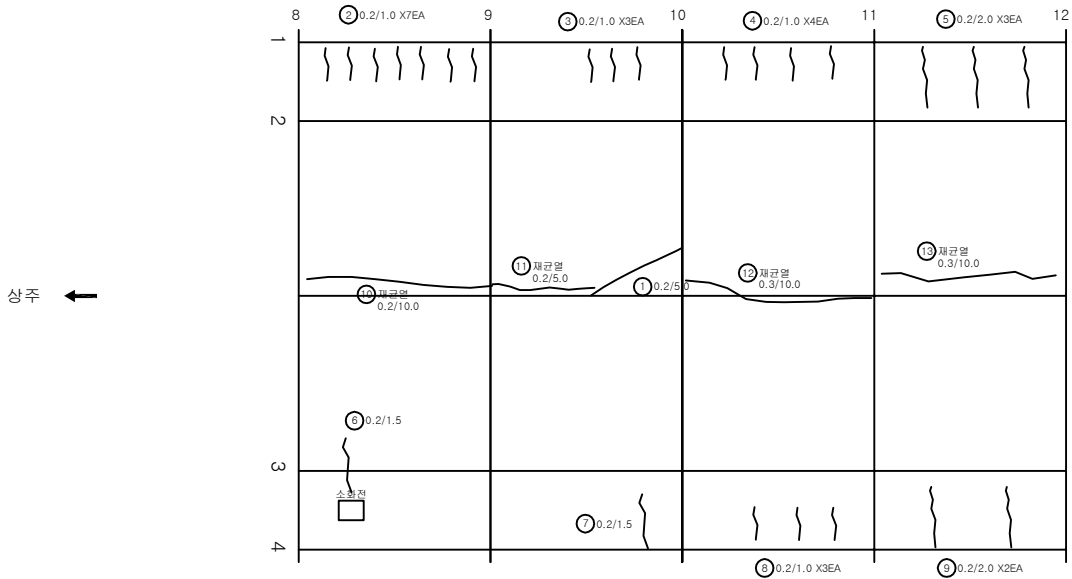
| 번호 | 발생<br>년도 | 부재 | 손상내용 | 손상현황 | | | | | | | 비고 |
|---|---|---|---|---|---|---|---|---|---|---|---|
| 1 | 19하 | 천단부 | 균열(Cw=0.3mm미만) | 0.2 | 5.0 | | 5.00 | m | 1 | 5.00 | |
| 2 | 21상 | 속벽부 | 균열(Cw=0.3mm미만) | 0.2 | 1.0 | | 1.00 | m | 7 | 7.00 | |
| 3 | 21상 | 속벽부 | 균열(Cw=0.3mm미만) | 0.2 | 1.0 | | 1.00 | m | 3 | 3.00 | |
| 4 | 21상 | 속벽부 | 균열(Cw=0.3mm미만) | 0.2 | 1.0 | | 1.00 | m | 4 | 4.00 | |
| 5 | 21상 | 속벽부 | 균열(Cw=0.3mm미만) | 0.2 | 2.0 | | 2.00 | m | 3 | 6.00 | |
| 6 | 21상 | 천단부 | 균열(Cw=0.3mm미만) | 0.2 | 1.5 | | 1.50 | m | 1 | 1.50 | |
| 7 | 21상 | 속벽부 | 균열(Cw=0.3mm미만) | 0.2 | 1.5 | | 1.50 | m | 1 | 1.50 | |
| 8 | 21상 | 속벽부 | 균열(Cw=0.3mm미만) | 0.2 | 1.0 | | 1.00 | m | 3 | 3.00 | |
| 9 | 21상 | 속벽부 | 균열(Cw=0.3mm미만) | 0.2 | 2.0 | | 2.00 | m | 2 | 4.00 | |
| 10 | 21하 | 천단부 | 재균열(Cw=0.3mm미만) | 0.2 | 10.0 | | 10.00 | m | 1 | 10.00 | |
| 11 | 21하 | 천단부 | 재균열(Cw=0.3mm미만) | 0.2 | 5.0 | | 5.00 | m | 1 | 5.00 | |
| 12 | 21하 | 천단부 | 재균열(Cw=0.3mm이상) | 0.3 | 10.0 | | 10.00 | m | 1 | 10.00 | |
| 13 | 21하 | 천단부 | 재균열(Cw=0.3mm이상) | 0.3 | 10.0 | | 10.00 | m | 1 | 10.00 | |

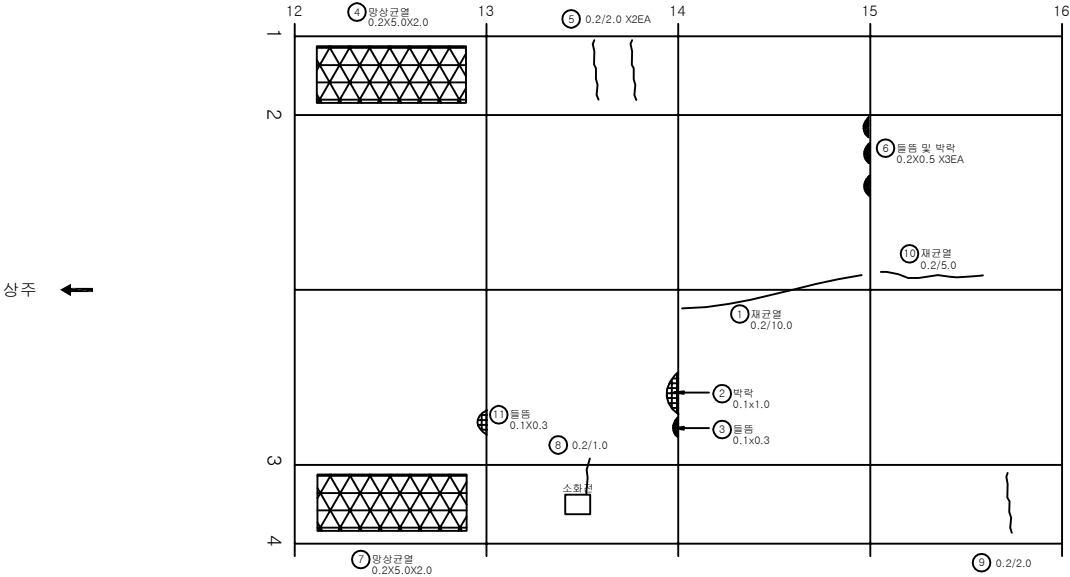
| 번호 | 발생<br>년도 | 부재 | 손상내용 | 손상현황 | | | | | | | 비고 |
|---|---|---|---|---|---|---|---|---|---|---|---|
| 1 | 19하 | 천단부 | 재균열(Cw=0.3mm미만) | 0.2 | 10.0 | | 10.00 | m | 1 | 10.00 | |
| 4 | 21상 | 측벽부 | 망상균열 | 0.2 | 5.0 | 2.0 | 10.00 | m <sup>2</sup> | 1 | 10.00 | |
| 5 | 21상 | 측벽부 | 균열(Cw=0.3mm미만) | 0.2 | 2.0 | | 2.00 | m | 2 | 4.00 | |
| 7 | 21상 | 측벽부 | 망상균열 | 0.2 | 5.0 | 2.0 | 10.00 | m <sup>2</sup> | 1 | 10.00 | |
| 8 | 21상 | 측벽부 | 균열(Cw=0.3mm미만) | 0.2 | 1.0 | | 1.00 | m | 1 | 1.00 | |
| 9 | 21상 | 천단부 | 균열(Cw=0.3mm미만) | 0.2 | 2.0 | | 2.00 | m | 1 | 2.00 | |
| 10 | 21하 | 천단부 | 재균열(Cw=0.3mm미만) | 0.2 | 5.0 | | 5.00 | m | 1 | 5.00 | |

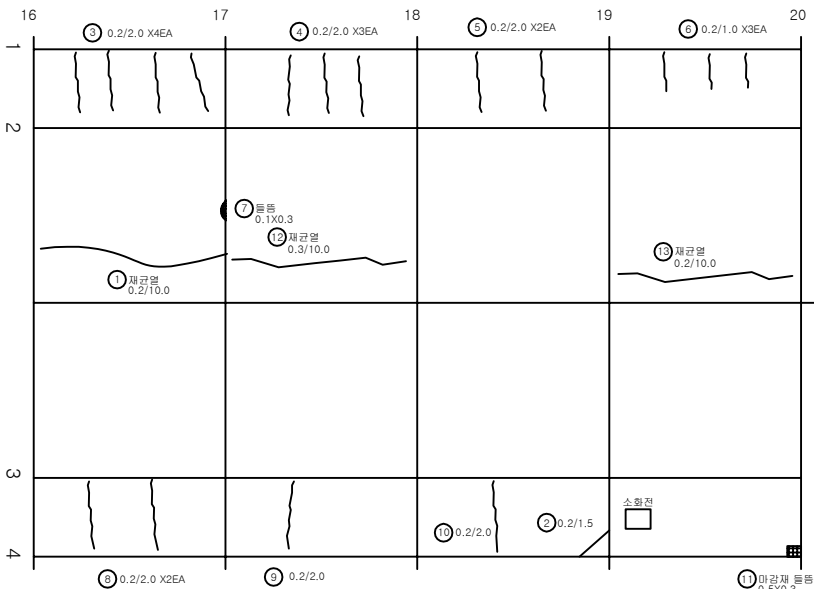
ID:중구터널(영천)-라이닝 Span No.17~20

| 번호 | 발생<br>년도 | 부재 | 손상내용 | 손상현황 | | | | | | | 비고 |
|---|---|---|---|---|---|---|---|---|---|---|---|
| 1 | 19하 | 천단부 | 균열(Cw=0.3mm미만) | 0.2 | 10.0 | | 10.00 | m | 1 | 10.00 | |
| 2 | 19하 | 측벽부 | 균열(Cw=0.3mm미만) | 0.2 | 1.5 | | 1.50 | m | 1 | 1.50 | |
| 3 | 21상 | 측벽부 | 균열(Cw=0.3mm미만) | 0.2 | 2.0 | | 2.00 | m | 4 | 8.00 | |
| 4 | 21상 | 측벽부 | 균열(Cw=0.3mm미만) | 0.2 | 2.0 | | 2.00 | m | 3 | 6.00 | |
| 5 | 21상 | 측벽부 | 균열(Cw=0.3mm미만) | 0.2 | 2.0 | | 2.00 | m | 2 | 4.00 | |
| 6 | 21상 | 측벽부 | 균열(Cw=0.3mm미만) | 0.2 | 2.0 | | 2.00 | m | 3 | 6.00 | |
| 8 | 21상 | 측벽부 | 균열(Cw=0.3mm미만) | 0.2 | 2.0 | | 2.00 | m | 2 | 4.00 | |
| 9 | 21상 | 측벽부 | 균열(Cw=0.3mm미만) | 0.2 | 2.0 | | 2.00 | m | 1 | 2.00 | |
| 10 | 21상 | 측벽부 | 균열(Cw=0.3mm미만) | 0.2 | 2.0 | | 2.00 | m | 1 | 2.00 | |
| 12 | 21하 | 천단부 | 재균열(Cw=0.3mm이상) | 0.3 | 10.0 | | 10.00 | m | 1 | 10.00 | |
| 13 | 21하 | 천단부 | 균열(Cw=0.3mm미만) | 0.2 | 10.0 | | 10.00 | m | 1 | 10.00 | |

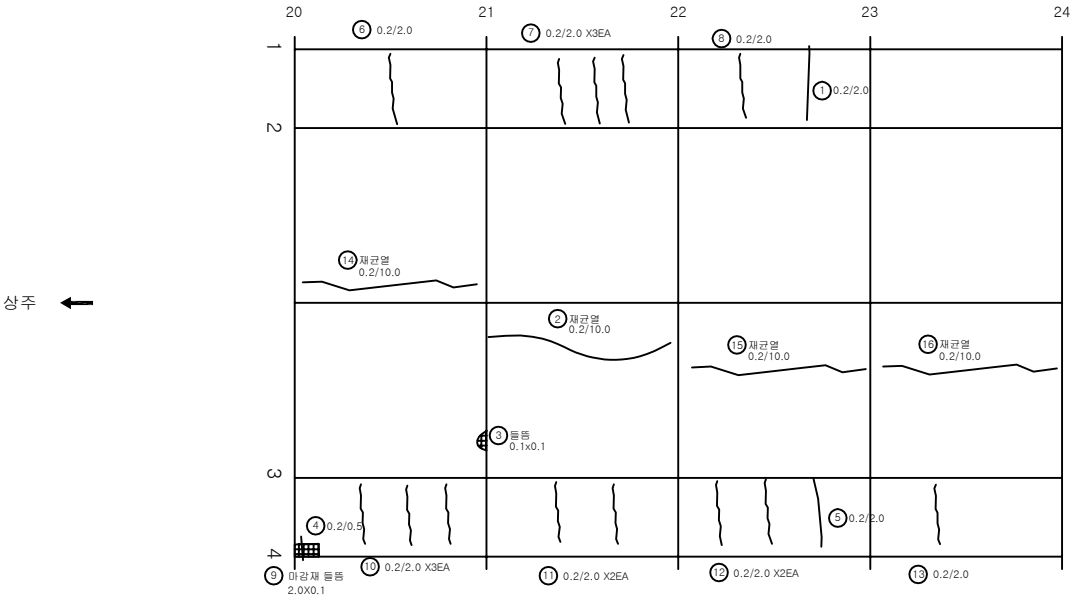
| 번호 | 발생<br>년도 | 부재 | 손상내용 | 손상현황 | | | | | | | 비고 |
|---|---|---|---|---|---|---|---|---|---|---|---|
| 1 | 19하 | 측벽부 | 균열(Cw=0.3mm미만) | 0.2 | 2.0 | | 2.00 | m | 1 | 2.00 | |
| 2 | 19하 | 천단부 | 균열(Cw=0.3mm미만) | 0.2 | 10.0 | | 10.00 | m | 1 | 10.00 | |
| 4 | 19하 | 측벽부 | 균열(Cw=0.3mm미만) | 0.2 | 0.5 | | 0.50 | m | 1 | 0.50 | |
| 5 | 19하 | 측벽부 | 균열(Cw=0.3mm미만) | 0.2 | 2.0 | | 2.00 | m | 1 | 2.00 | |
| 6 | 21상 | 측벽부 | 균열(Cw=0.3mm미만) | 0.2 | 2.0 | | 2.00 | m | 1 | 2.00 | |
| 7 | 21상 | 측벽부 | 균열(Cw=0.3mm미만) | 0.2 | 2.0 | | 2.00 | m | 3 | 6.00 | |
| 8 | 21상 | 측벽부 | 균열(Cw=0.3mm미만) | 0.2 | 2.0 | | 2.00 | m | 1 | 2.00 | |
| 10 | 21상 | 측벽부 | 균열(Cw=0.3mm미만) | 0.2 | 2.0 | | 2.00 | m | 3 | 6.00 | |
| 11 | 21상 | 측벽부 | 균열(Cw=0.3mm미만) | 0.2 | 2.0 | | 2.00 | m | 2 | 4.00 | |
| 12 | 21상 | 측벽부 | 균열(Cw=0.3mm미만) | 0.2 | 2.0 | | 2.00 | m | 2 | 4.00 | |
| 13 | 21상 | 측벽부 | 균열(Cw=0.3mm미만) | 0.2 | 2.0 | | 2.00 | m | 1 | 2.00 | |
| 14 | 21하 | 천단부 | 균열(Cw=0.3mm미만) | 0.2 | 10.0 | | 10.00 | m | 1 | 10.00 | |
| 15 | 21하 | 천단부 | 균열(Cw=0.3mm미만) | 0.2 | 10.0 | | 10.00 | m | 1 | 10.00 | |
| 16 | 21하 | 천단부 | 균열(Cw=0.3mm미만) | 0.2 | 10.0 | | 10.00 | m | 1 | 10.00 | |

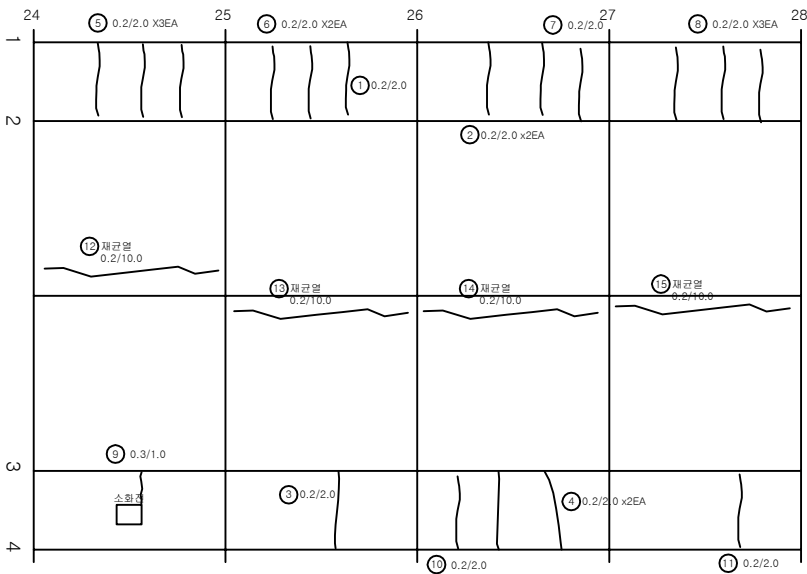
ID:중구터널(영천)-라이닝 Span No.25~28

| 번호 | 발생<br>년도 | 부재 | 손상내용 | 손상현황 | | | | | | | 비고 |
|---|---|---|---|---|---|---|---|---|---|---|---|
| 1 | 19하 | 속벽부 | 균열(Cw=0.3mm미만) | 0.2 | 2.0 | | 2.00 | m | 1 | 2.00 | |
| 2 | 19하 | 속벽부 | 균열(Cw=0.3mm미만) | 0.2 | 2.0 | | 2.00 | m | 2 | 4.00 | |
| 3 | 19하 | 속벽부 | 균열(Cw=0.3mm미만) | 0.2 | 2.0 | | 2.00 | m | 1 | 2.00 | |
| 4 | 19하 | 속벽부 | 균열(Cw=0.3mm미만) | 0.2 | 2.0 | | 2.00 | m | 2 | 4.00 | |
| 5 | 21상 | 속벽부 | 균열(Cw=0.3mm미만) | 0.2 | 2.0 | | 2.00 | m | 3 | 6.00 | |
| 6 | 21상 | 천단부 | 균열(Cw=0.3mm미만) | 0.2 | 2.0 | | 2.00 | m | 2 | 4.00 | |
| 7 | 21상 | 속벽부 | 균열(Cw=0.3mm미만) | 0.2 | 2.0 | | 2.00 | m | 1 | 2.00 | |
| 8 | 21상 | 속벽부 | 균열(Cw=0.3mm미만) | 0.2 | 2.0 | | 2.00 | m | 3 | 6.00 | |
| 9 | 21상 | 속벽부 | 균열(Cw=0.3mm이상) | 0.3 | 1.0 | | 1.00 | m | 1 | 1.00 | |
| 10 | 21상 | 속벽부 | 균열(Cw=0.3mm미만) | 0.2 | 2.0 | | 2.00 | m | 1 | 2.00 | |
| 11 | 21상 | 속벽부 | 균열(Cw=0.3mm미만) | 0.2 | 2.0 | | 2.00 | m | 1 | 2.00 | |
| 12 | 21하 | 천단부 | 균열(Cw=0.3mm미만) | 0.2 | 10.0 | | 10.00 | m | 1 | 10.00 | |
| 13 | 21하 | 천단부 | 균열(Cw=0.3mm미만) | 0.2 | 10.0 | | 10.00 | m | 1 | 10.00 | |
| 14 | 21하 | 천단부 | 균열(Cw=0.3mm미만) | 0.2 | 10.0 | | 10.00 | m | 1 | 10.00 | |
| 15 | 21하 | 천단부 | 균열(Cw=0.3mm미만) | 0.2 | 10.0 | | 10.00 | m | 1 | 10.00 | |

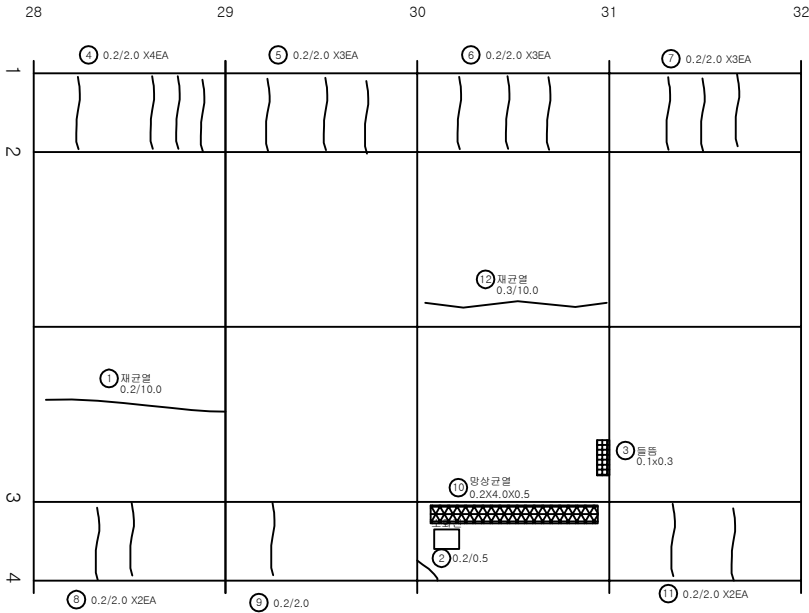
| 번호 | 발생<br>년도 | 부재 | 손상내용 | 손상현황 | | | | | | | 비고 |
|---|---|---|---|---|---|---|---|---|---|---|---|
| 1 | 19하 | 천단부 | 재균열(Cw=0.3mm미만) | 0.2 | 10.0 | | 10.00 | m | 1 | 10.00 | |
| 2 | 20상 | 측벽부 | 균열(Cw=0.3mm미만) | 0.2 | 0.5 | | 0.50 | m | 1 | 0.50 | |
| 4 | 21상 | 측벽부 | 균열(Cw=0.3mm미만) | 0.2 | 2.0 | | 2.00 | m | 4 | 8.00 | |
| 5 | 21상 | 측벽부 | 균열(Cw=0.3mm미만) | 0.2 | 2.0 | | 2.00 | m | 3 | 6.00 | |
| 6 | 21상 | 측벽부 | 균열(Cw=0.3mm미만) | 0.2 | 2.0 | | 2.00 | m | 3 | 6.00 | |
| 7 | 21상 | 측벽부 | 균열(Cw=0.3mm미만) | 0.2 | 2.0 | | 2.00 | m | 3 | 6.00 | |
| 8 | 21상 | 측벽부 | 균열(Cw=0.3mm미만) | 0.2 | 2.0 | | 2.00 | m | 2 | 4.00 | |
| 9 | 21상 | 측벽부 | 균열(Cw=0.3mm미만) | 0.2 | 2.0 | | 2.00 | m | 1 | 2.00 | |
| 10 | 21상 | 측벽부 | 양상균열 | 0.2 | 4.0 | 0.5 | 2.00 | m <sup>2</sup> | 1 | 2.00 | |
| 11 | 21상 | 측벽부 | 균열(Cw=0.3mm미만) | 0.2 | 2.0 | | 2.00 | m | 2 | 4.00 | |
| 12 | 23하 | 천단부 | 재균열(Cw=0.3mm이상) | 0.3 | 10.0 | | 10.00 | m | 1 | 10.00 | |

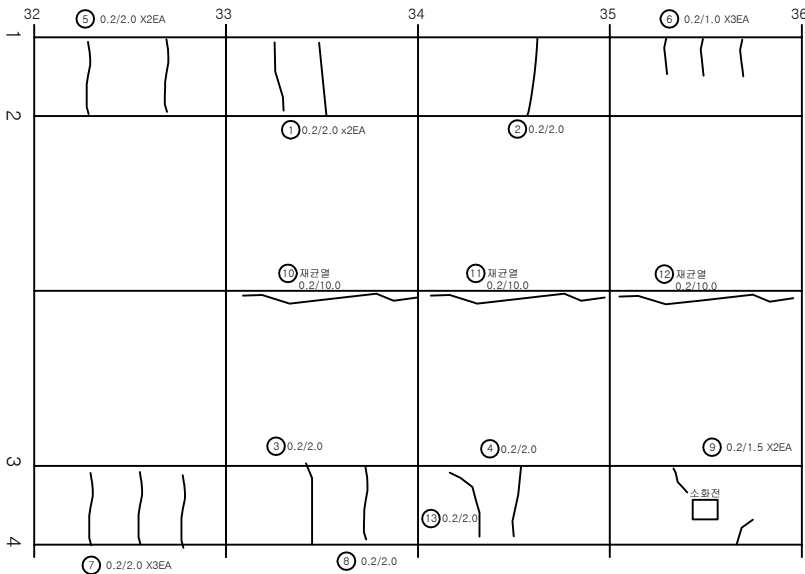
ID:중구터널(영천)-라이닝 Span No.33~36

| 번호 | 발생<br>년도 | 부재 | 손상내용 | 손상현황 | | | | | | | 비고 |
|---|---|---|---|---|---|---|---|---|---|---|---|
| 1 | 19하 | 속벽부 | 균열(Cw=0.3mm미만) | 0.2 | 2.0 | | 2.00 | m | 2 | 4.00 | |
| 2 | 19하 | 속벽부 | 균열(Cw=0.3mm미만) | 0.2 | 2.0 | | 2.00 | m | 1 | 2.00 | |
| 3 | 19하 | 속벽부 | 균열(Cw=0.3mm미만) | 0.2 | 2.0 | | 2.00 | m | 1 | 2.00 | |
| 4 | 19하 | 속벽부 | 균열(Cw=0.3mm미만) | 0.2 | 2.0 | | 2.00 | m | 1 | 2.00 | |
| 5 | 21상 | 속벽부 | 균열(Cw=0.3mm미만) | 0.2 | 2.0 | | 2.00 | m | 2 | 4.00 | |
| 6 | 21상 | 속벽부 | 균열(Cw=0.3mm미만) | 0.2 | 1.0 | | 1.00 | m | 3 | 3.00 | |
| 7 | 21상 | 속벽부 | 균열(Cw=0.3mm미만) | 0.2 | 2.0 | | 2.00 | m | 3 | 6.00 | |
| 8 | 21상 | 속벽부 | 균열(Cw=0.3mm미만) | 0.2 | 2.0 | | 2.00 | m | 1 | 2.00 | |
| 9 | 21상 | 속벽부 | 균열(Cw=0.3mm미만) | 0.2 | 1.5 | | 1.50 | m | 2 | 3.00 | |
| 10 | 21하 | 천단부 | 균열(Cw=0.3mm미만) | 0.2 | 10.0 | | 10.00 | m | 1 | 10.00 | |
| 11 | 21하 | 천단부 | 균열(Cw=0.3mm미만) | 0.2 | 10.0 | | 10.00 | m | 1 | 10.00 | |
| 12 | 21하 | 천단부 | 균열(Cw=0.3mm미만) | 0.2 | 10.0 | | 10.00 | m | 1 | 10.00 | |
| 13 | 21하 | 속벽부 | 균열(Cw=0.3mm미만) | 0.2 | 2.0 | | 2.00 | m | 1 | 2.00 | |

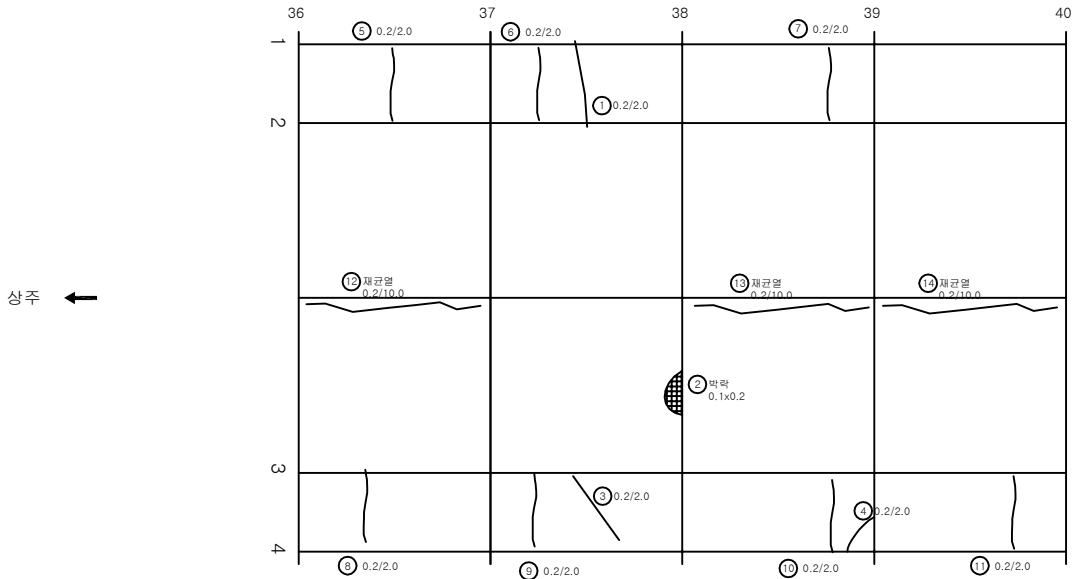
| 번호 | 발생<br>년도 | 부재 | 손상내용 | 손상현황 | | | | | | | 비고 |
|---|---|---|---|---|---|---|---|---|---|---|---|
| 1 | 19하 | 속박부 | 균열(Cw=0.3mm미만) | 0.2 | 2.0 | | 2.00 | m | 1 | 2.00 | |
| 3 | 19하 | 속박부 | 균열(Cw=0.3mm미만) | 0.2 | 2.0 | | 2.00 | m | 1 | 2.00 | |
| 4 | 19하 | 속박부 | 균열(Cw=0.3mm미만) | 0.2 | 2.0 | | 2.00 | m | 1 | 2.00 | |
| 5 | 21상 | 속박부 | 균열(Cw=0.3mm미만) | 0.2 | 2.0 | | 2.00 | m | 1 | 2.00 | |
| 6 | 21상 | 속박부 | 균열(Cw=0.3mm미만) | 0.2 | 2.0 | | 2.00 | m | 1 | 2.00 | |
| 7 | 21상 | 속박부 | 균열(Cw=0.3mm미만) | 0.2 | 2.0 | | 2.00 | m | 1 | 2.00 | |
| 8 | 21상 | 속박부 | 균열(Cw=0.3mm미만) | 0.2 | 2.0 | | 2.00 | m | 1 | 2.00 | |
| 9 | 21상 | 속박부 | 균열(Cw=0.3mm미만) | 0.2 | 2.0 | | 2.00 | m | 1 | 2.00 | |
| 10 | 21상 | 속박부 | 균열(Cw=0.3mm미만) | 0.2 | 2.0 | | 2.00 | m | 1 | 2.00 | |
| 11 | 21상 | 속박부 | 균열(Cw=0.3mm미만) | 0.2 | 2.0 | | 2.00 | m | 1 | 2.00 | |
| 12 | 21하 | 천단부 | 균열(Cw=0.3mm미만) | 0.2 | 10.0 | | 10.00 | m | 1 | 10.00 | |
| 13 | 21하 | 천단부 | 균열(Cw=0.3mm미만) | 0.2 | 10.0 | | 10.00 | m | 1 | 10.00 | |
| 14 | 21하 | 천단부 | 균열(Cw=0.3mm미만) | 0.2 | 10.0 | | 10.00 | m | 1 | 10.00 | |

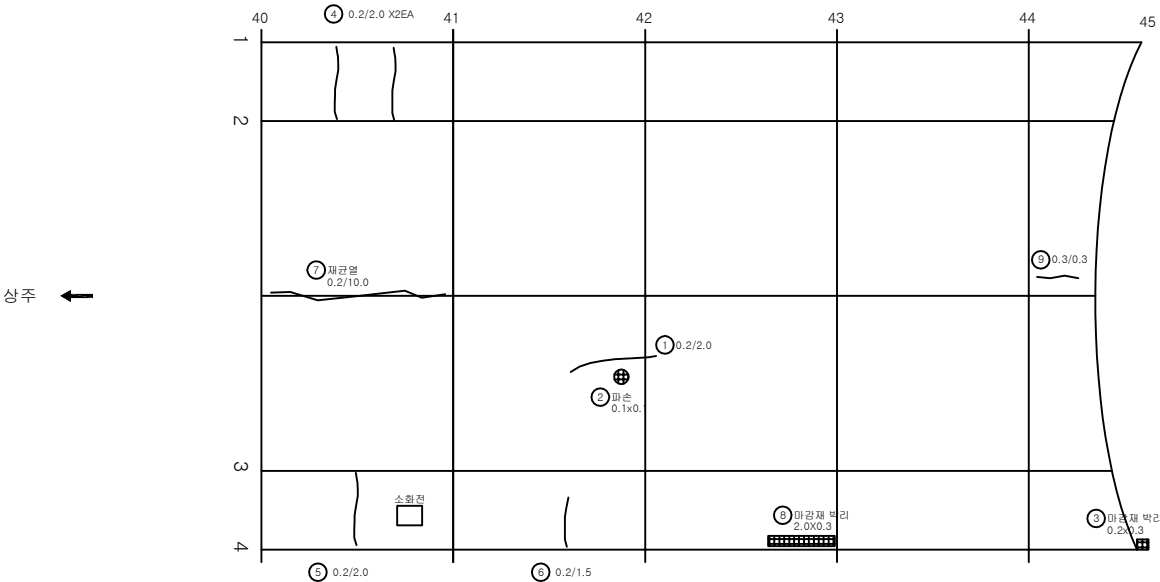
| 번호 | 발생<br>년도 | 부재 | 손상내용 | 손상현황 | | | | | | | 비고 |
|---|---|---|---|---|---|---|---|---|---|---|---|
| 1 | 19하 | 천단부 | 균열(Cw=0.3mm미만) | 0.2 | 2.0 | | 2.00 | m | 1 | 2.00 | |
| 4 | 21상 | 측벽부 | 균열(Cw=0.3mm미만) | 0.2 | 2.0 | | 2.00 | m | 2 | 4.00 | |
| 5 | 21상 | 측벽부 | 균열(Cw=0.3mm미만) | 0.2 | 2.0 | | 2.00 | m | 1 | 2.00 | |
| 6 | 21상 | 측벽부 | 균열(Cw=0.3mm미만) | 0.2 | 1.5 | | 1.50 | m | 1 | 1.50 | |
| 7 | 21하 | 천단부 | 재균열(Cw=0.3mm미만) | 0.2 | 10.0 | | 10.00 | m | 1 | 10.00 | |
| 9 | 22상 | 천단부 | 균열(Cw=0.3mm이상) | 0.3 | 0.3 | | 0.30 | m | 1 | 0.30 | |
