상주영천고속도로 2024~2025년 시설물 안전점검 용역  
(2024년 하반기 정기안전점검)

# 외 관 조 사 망 도

효령터널(상주방향)

포장부 & 공동구

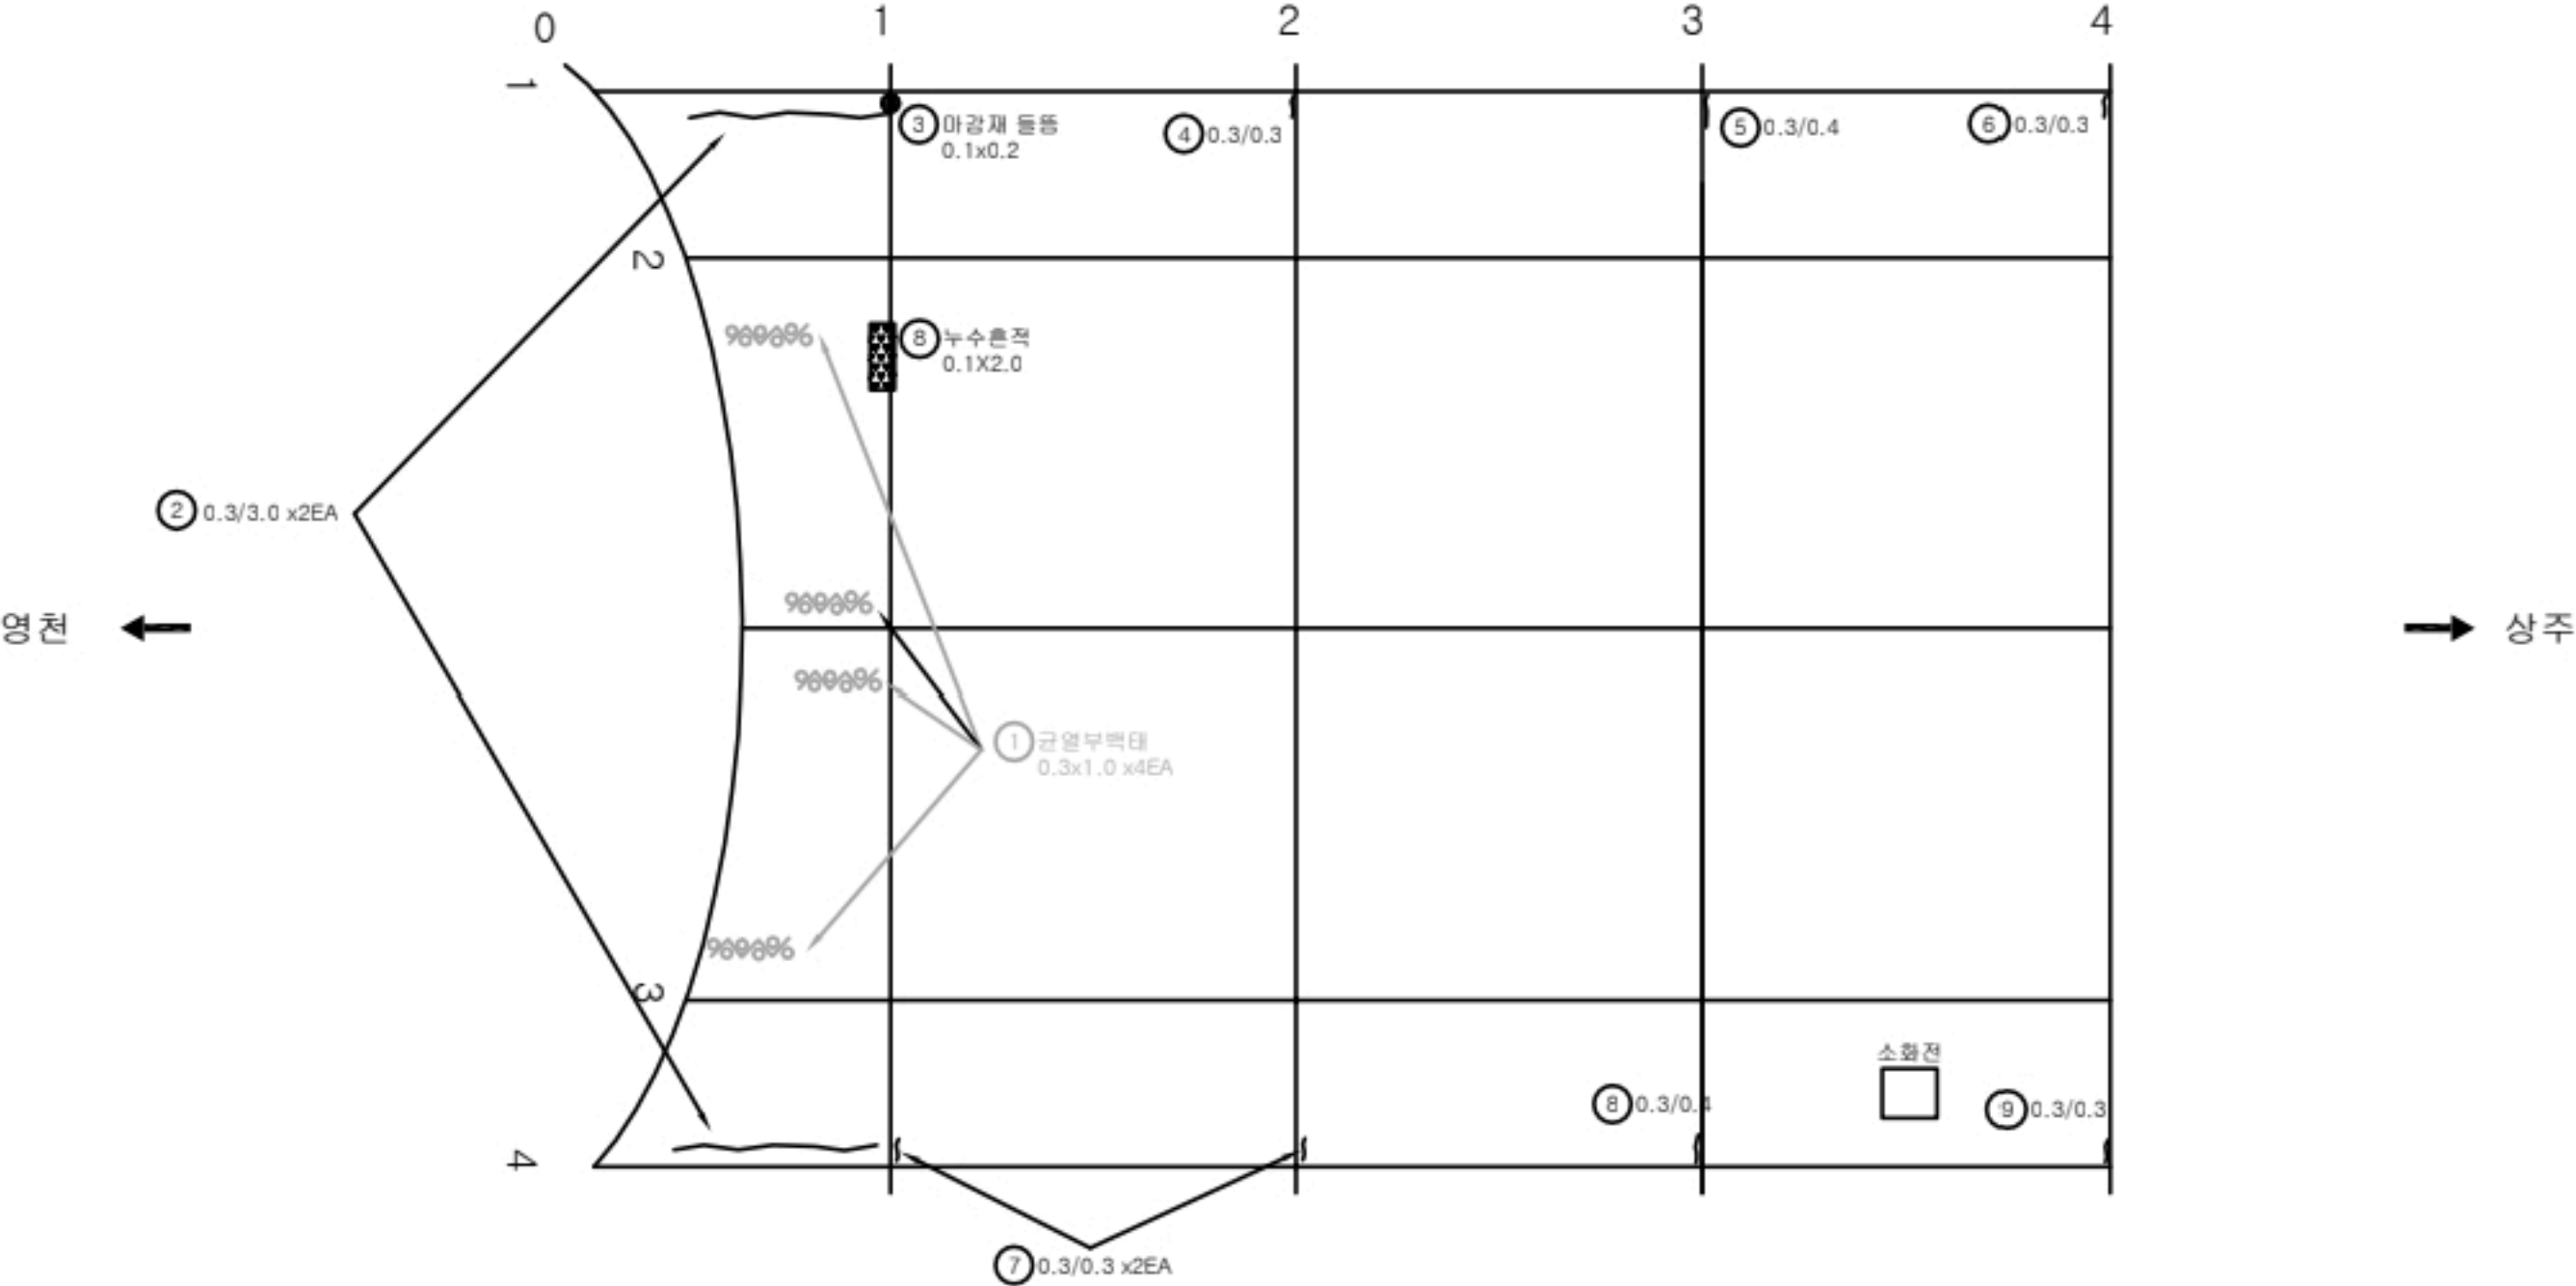
| 번호 | 발생<br>년도 | 부재 | 손상내용 | 손상현황 | | | | | | 비 고 | |
|---|---|---|---|---|---|---|---|---|---|---|---|
| 1 | 19하 | 천단부 | 균열부백태 | | 0.3 | 1.0 | 0.30 | m <sup>2</sup> | 4 | 1.20 | 23'하 보수 |
| 2 | 19하 | 측벽부 | 균열(Cw=0.3mm이상) | 0.3 | 3.0 | | 3.00 | m | 2 | 6.00 | |
| 4 | 19하 | 측벽부 | 균열(Cw=0.3mm이상) | 0.3 | 0.3 | | 0.30 | m | 1 | 0.30 | |
| 5 | 19하 | 측벽부 | 균열(Cw=0.3mm이상) | 0.3 | 0.4 | | 0.40 | m | 1 | 0.40 | |
| 6 | 19하 | 측벽부 | 균열(Cw=0.3mm이상) | 0.3 | 0.3 | | 0.30 | m | 1 | 0.30 | |
| 7 | 19하 | 측벽부 | 균열(Cw=0.3mm이상) | 0.3 | 0.3 | | 0.30 | m | 2 | 0.60 | |
| 8 | 23하 | 천단부 | 누수흔적 | | 0.1 | 2.0 | 0.20 | m <sup>2</sup> | 1 | 0.20 | |

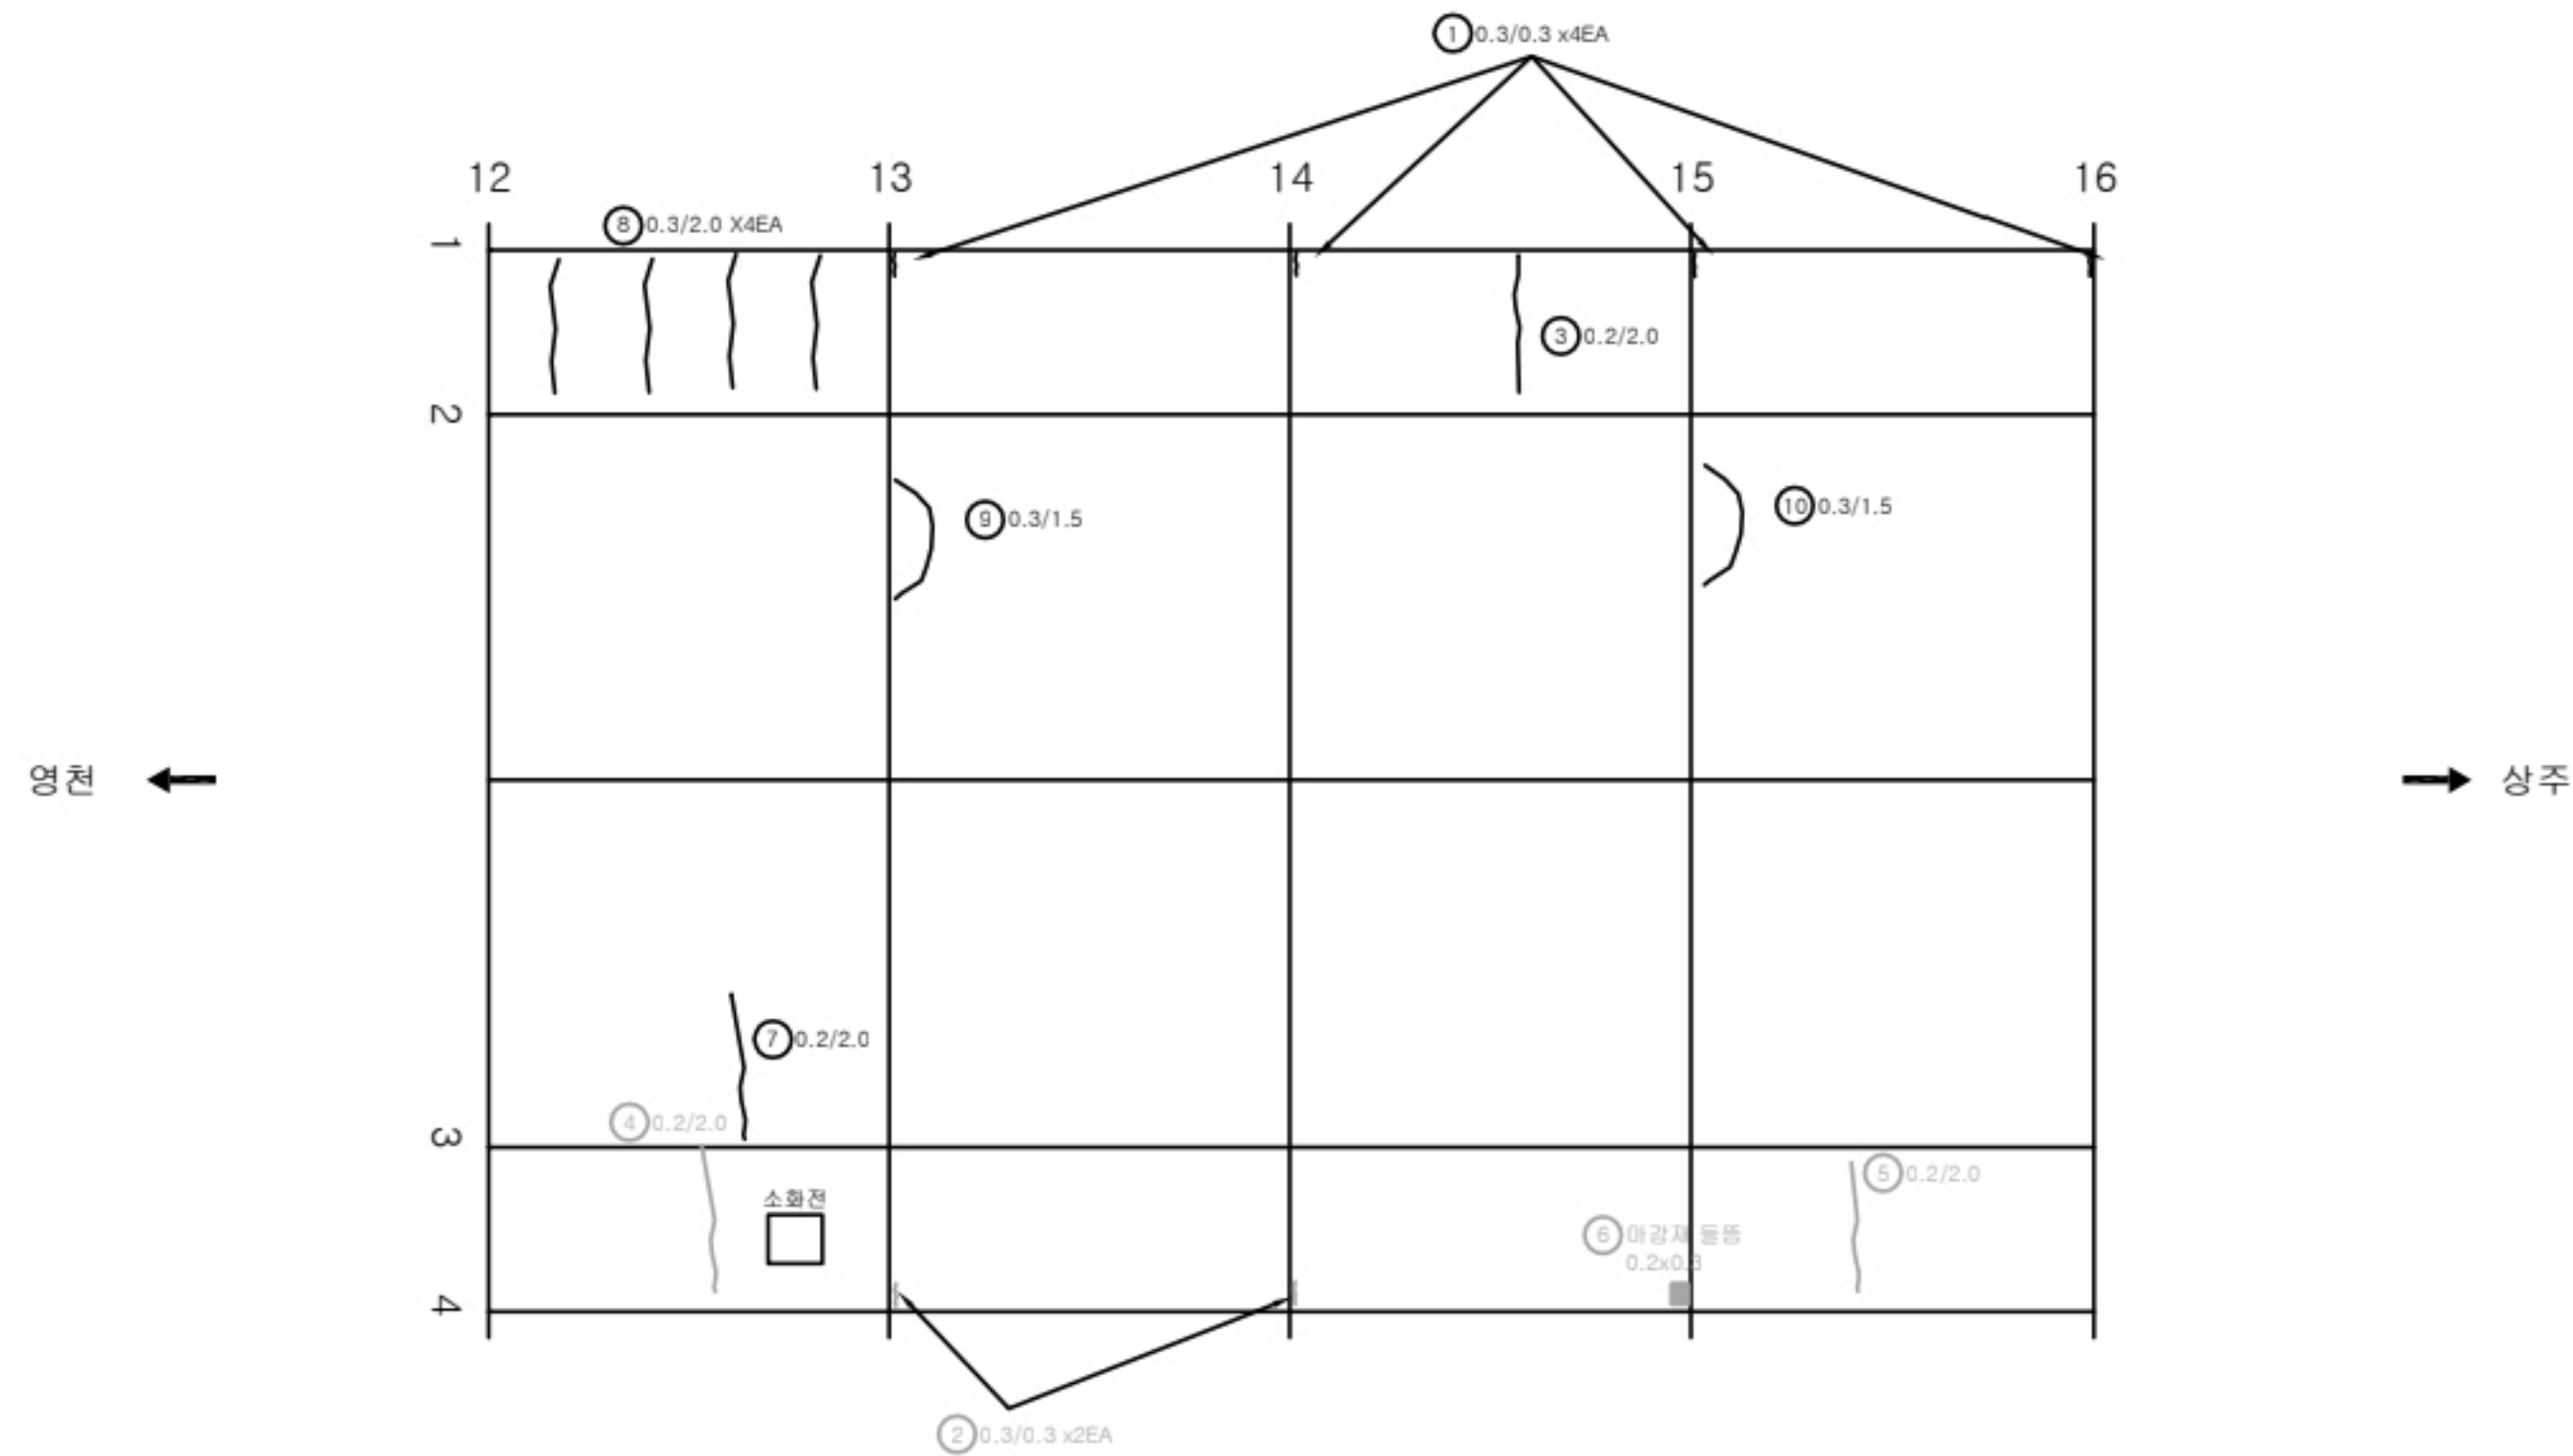
ID:효령터널(상주)-라이닝 Span No.13~16

| 번호 | 발생<br>년도 | 부재 | 손상내용 | 손상현황 | | | | | | | 비고 |
|---|---|---|---|---|---|---|---|---|---|---|---|
| 1 | 19하 | 천단부 | 균열(Cw=0.3mm이상) | 0.3 | 1.5 | | 1.50 | m | 1 | 1.50 | |
| 2 | 19하 | 천단부 | 균열(Cw=0.3mm이상) | 0.3 | 2.0 | | 2.00 | m | 1 | 2.00 | |
| 5 | 19하 | 측벽부 | 균열(Cw=0.3mm이상) | 0.3 | 0.3 | | 0.30 | m | 3 | 0.90 | 21'하 보수 |
| 6 | 19하 | 측벽부 | 균열(Cw=0.3mm이상) | 0.3 | 0.3 | | 0.30 | m | 4 | 1.20 | |
| 7 | 19하 | 측벽부 | 균열(Cw=0.3mm미만) | 0.2 | 2.0 | | 2.00 | m | 1 | 2.00 | 21'하 보수 |
| 8 | 19하 | 측벽부 | 균열(Cw=0.3mm이상) | 0.3 | 2.0 | | 2.00 | m | 1 | 2.00 | 21'하 보수 |
