상주영천고속도로 2024~2025년 시설물 안전점검 용역  
(2024년 하반기 정기안전점검)

# 외 관 조 사 망 도

효령터널(상주방향)

2024.11

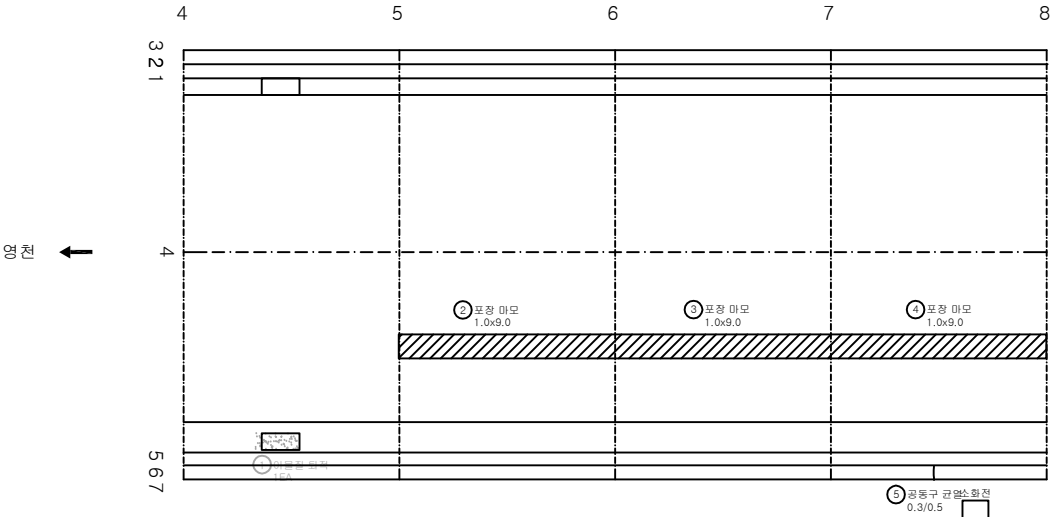
| 번호 | 발생<br>년도 | 부재 | 손상내용 | 손상현황 | | | | | | | 비고 |
|---|---|---|---|---|---|---|---|---|---|---|---|
| 5 | 20상 | 공동구 | 공동구 균열 | 0.3 | 0.5 | | 0.50 | m | 1 | 0.50 | |

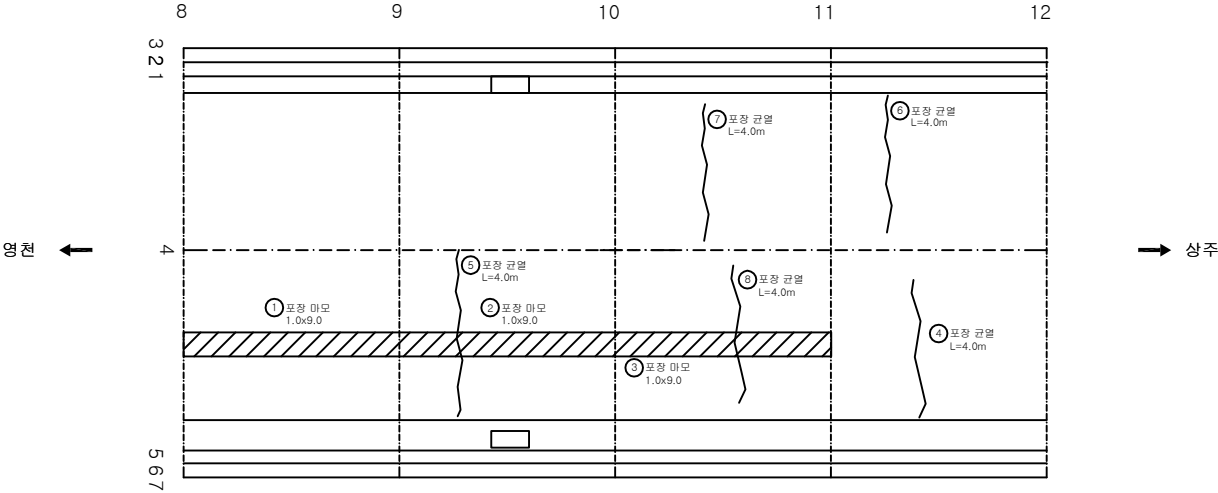
| 번호 | 발생<br>년도 | 부재 | 손상내용 | 손상현황 | | | | | | | 비고 |
|---|---|---|---|---|---|---|---|---|---|---|---|
| 4 | 21상 | 포장 | 포장 균열 | | 4.0 | | 4.00 | m | 1 | 4.00 | |
| 5 | 21하 | 포장 | 포장 균열 | | 4.0 | | 4.00 | m | 1 | 4.00 | |
| 6 | 21하 | 포장 | 포장 균열 | | 4.0 | | 4.00 | m | 1 | 4.00 | |
| 7 | 23하 | 포장 | 포장 균열 | | 4.0 | | 4.00 | m | 1 | 4.00 | |
| 8 | 23하 | 포장 | 포장 균열 | | 4.0 | | 4.00 | m | 1 | 4.00 | |

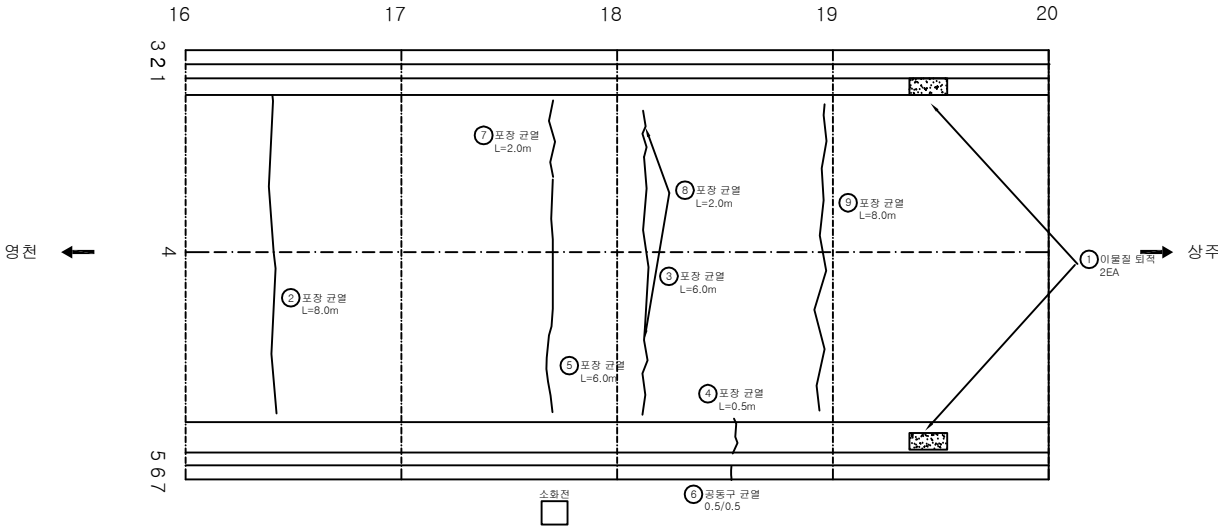
| 번호 | 발생<br>년도 | 부재 | 손상내용 | 손상현황 | | | | | | | 비고 |
|---|---|---|---|---|---|---|---|---|---|---|---|
| 2 | 19하 | 포장 | 포장 균열 | | 8.0 | | 8.00 | m | 1 | 8.00 | |
| 3 | 19하 | 포장 | 포장 균열 | | 6.0 | | 6.00 | m | 1 | 6.00 | |
| 4 | 19하 | 포장 | 포장 균열 | | 0.5 | | 0.50 | m | 1 | 0.50 | |
| 5 | 20상 | 포장 | 포장 균열 | | 6.0 | | 6.00 | m | 1 | 6.00 | |
| 6 | 20상 | 공동구 | 공동구 균열 | 0.5 | 0.5 | | 0.50 | m | 1 | 0.50 | |
| 7 | 21하 | 포장 | 포장 균열 | | 2.0 | | 2.00 | m | 1 | 2.00 | |
| 8 | 21하 | 포장 | 포장 균열 | | 2.0 | | 2.00 | m | 1 | 2.00 | |
| 9 | 21하 | 포장 | 포장 균열 | | 8.0 | | 8.00 | m | 1 | 8.00 | |

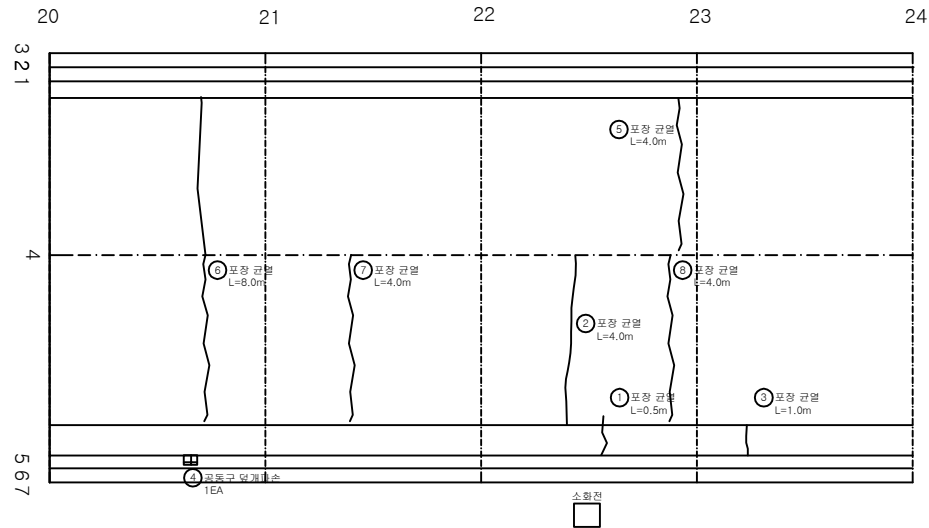
| 번호 | 발생<br>년도 | 부재 | 손상내용 | 손상현황 | | | | | | | 비고 |
|---|---|---|---|---|---|---|---|---|---|---|---|
| 1 | 19하 | 포장 | 포장 균열 | | 0.5 | | 0.50 | m | 1 | 0.50 | |
| 2 | 20상 | 포장 | 포장 균열 | | 4.0 | | 4.00 | m | 1 | 4.00 | |
| 3 | 20상 | 포장 | 포장 균열 | | 1.0 | | 1.00 | m | 1 | 1.00 | |
| 5 | 21하 | 포장 | 포장 균열 | | 4.0 | | 4.00 | m | 1 | 4.00 | |
| 6 | 21하 | 포장 | 포장 균열 | | 8.0 | | 8.00 | m | 1 | 8.00 | |
| 7 | 21하 | 포장 | 포장 균열 | | 4.0 | | 4.00 | m | 1 | 4.00 | |
| 8 | 21하 | 포장 | 포장 균열 | | 4.0 | | 4.00 | m | 1 | 4.00 | |
