상주영천고속도로 2024~2025년 시설물 안전점검 용역  
(2024년 하반기 정기안전점검)

# 외 관 조 사 망 도

효령터널(상주방향)

2024.11

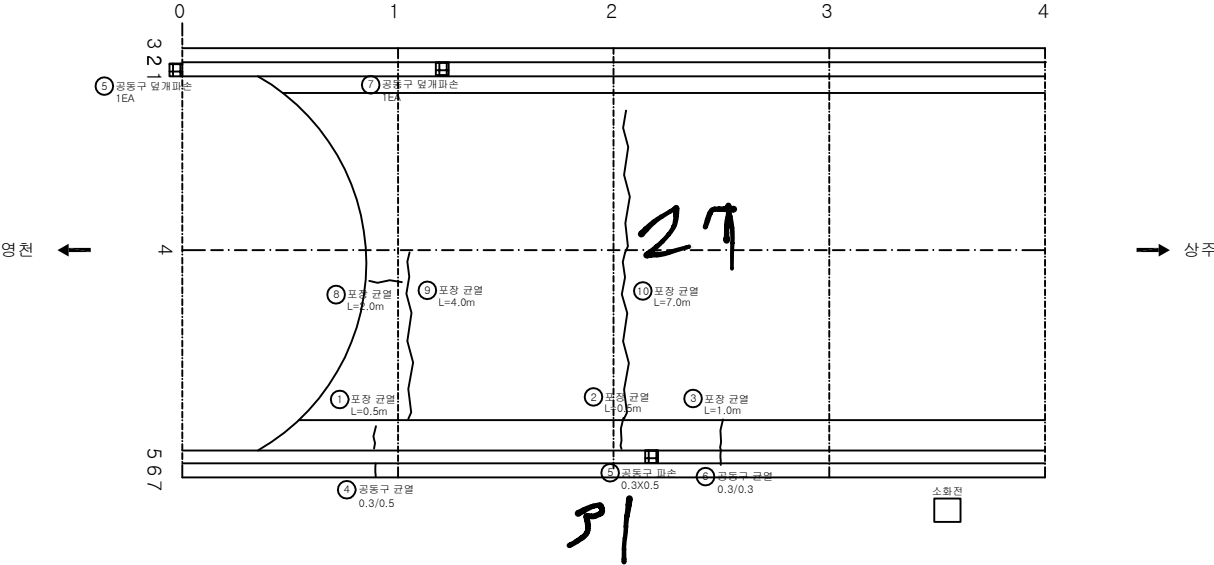
| 번호 | 발생<br>년도 | 부재 | 손상내용 | 손상현황 | | | | | | | 비고 |
|---|---|---|---|---|---|---|---|---|---|---|---|
| 1 | 19하 | 포장 | 포장 균열 | | 0.5 | | 0.50 | m | 1 | 0.50 | |
| 2 | 19하 | 포장 | 포장 균열 | | 0.5 | | 0.50 | m | 1 | 0.50 | |
| 3 | 20상 | 포장 | 포장 균열 | | 1.0 | | 1.00 | m | 1 | 1.00 | |
| 4 | 20상 | 공동구 | 공동구 균열 | 0.3 | 0.5 | | 0.50 | m | 1 | 0.50 | |
| 5 | 20상 | 공동구 | 공동구 파손 | | 0.3 | 0.5 | 0.15 | m | 1 | 0.15 | |
| 6 | 21상 | 공동구 | 공동구 균열 | 0.3 | 0.3 | | 0.30 | m | 1 | 0.30 | |
| 7 | 21하 | 공동구 | 공동구 덮개파손 | | | | 1.00 | EA | 1 | 1.00 | |
| 8 | 21하 | 포장 | 포장 균열 | | 2.0 | | 2.00 | m | 1 | 2.00 | |
| 9 | 21하 | 포장 | 포장 균열 | | 4.0 | | 4.00 | m | 1 | 4.00 | |
| 10 | 21하 | 포장 | 포장 균열 | | 7.0 | | 7.00 | m | 1 | 7.00 | |

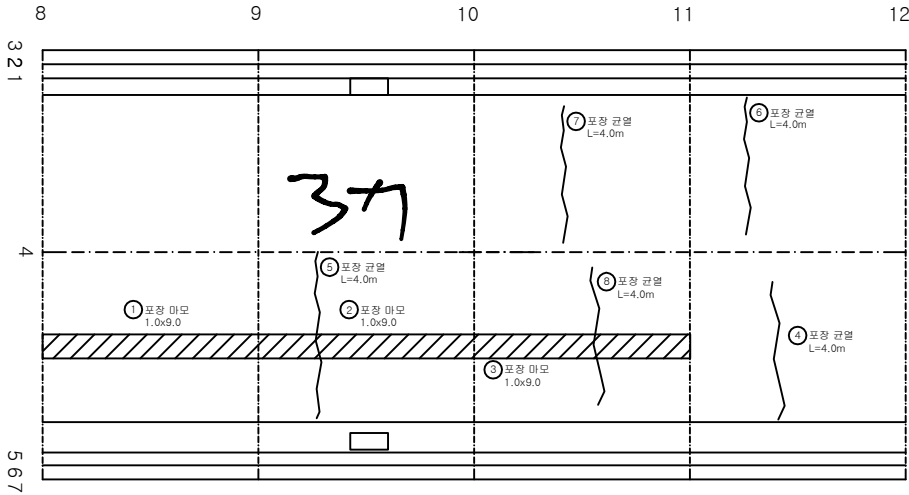
| 번호 | 발생<br>년도 | 부재 | 손상내용 | 손상현황 | | | | | | 비 고 | |
|---|---|---|---|---|---|---|---|---|---|---|---|
| 1 | 19하 | 포장 | 포장 균열 | | 5.0 | | 5.00 | m | 1 | 5.00 | |
| 2 | 19하 | 포장 | 포장 균열 | | 1.0 | | 1.00 | m | 1 | 1.00 | |
| 3 | 19하 | 포장 | 포장 균열 | | 0.5 | | 0.50 | m | 1 | 0.50 | |
| 4 | 20상 | 공동구 | 공동구 균열 | 0.3 | 0.5 | | 0.50 | m | 2 | 1.00 | |
| 6 | 21하 | 포장 | 포장 균열 | | 4.0 | | 4.00 | m | 2 | 8.00 | |

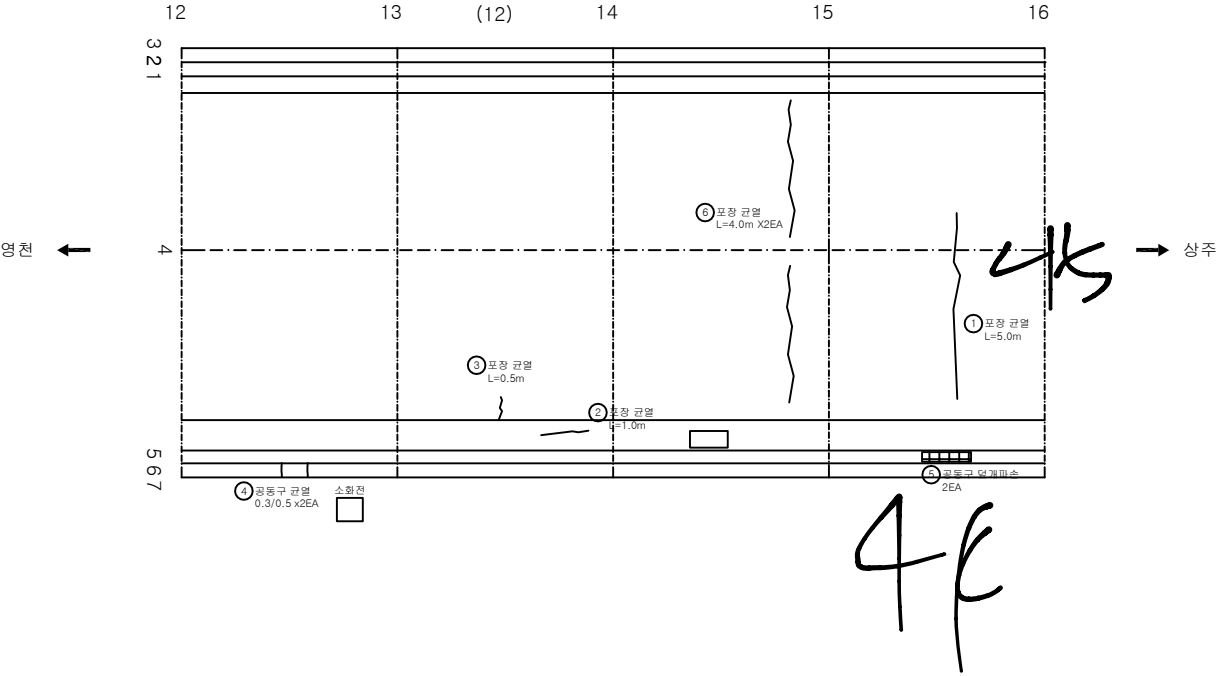
| | 공동구 균열 | | 포장 균열 | | 공동구 균열 | | 공동구 덮개파손 | 도면번호 | 004 |

| 번호 | 발생<br>년도 | 부재 | 손상내용 | 손상현황 | | | | | | | 비고 |
|---|---|---|---|---|---|---|---|---|---|---|---|
| 2 | 19하 | 포장 | 포장 균열 | | 8.0 | | 8.00 | m | 1 | 8.00 | |
| 3 | 19하 | 포장 | 포장 균열 | | 6.0 | | 6.00 | m | 1 | 6.00 | |
| 4 | 19하 | 포장 | 포장 균열 | | 0.5 | | 0.50 | m | 1 | 0.50 | |
| 5 | 20상 | 포장 | 포장 균열 | | 6.0 | | 6.00 | m | 1 | 6.00 | |
| 6 | 20상 | 공동구 | 공동구 균열 | 0.5 | 0.5 | | 0.50 | m | 1 | 0.50 | |
| 7 | 21하 | 포장 | 포장 균열 | | 2.0 | | 2.00 | m | 1 | 2.00 | |
| 8 | 21하 | 포장 | 포장 균열 | | 2.0 | | 2.00 | m | 1 | 2.00 | |
| 9 | 21하 | 포장 | 포장 균열 | | 8.0 | | 8.00 | m | 1 | 8.00 | |

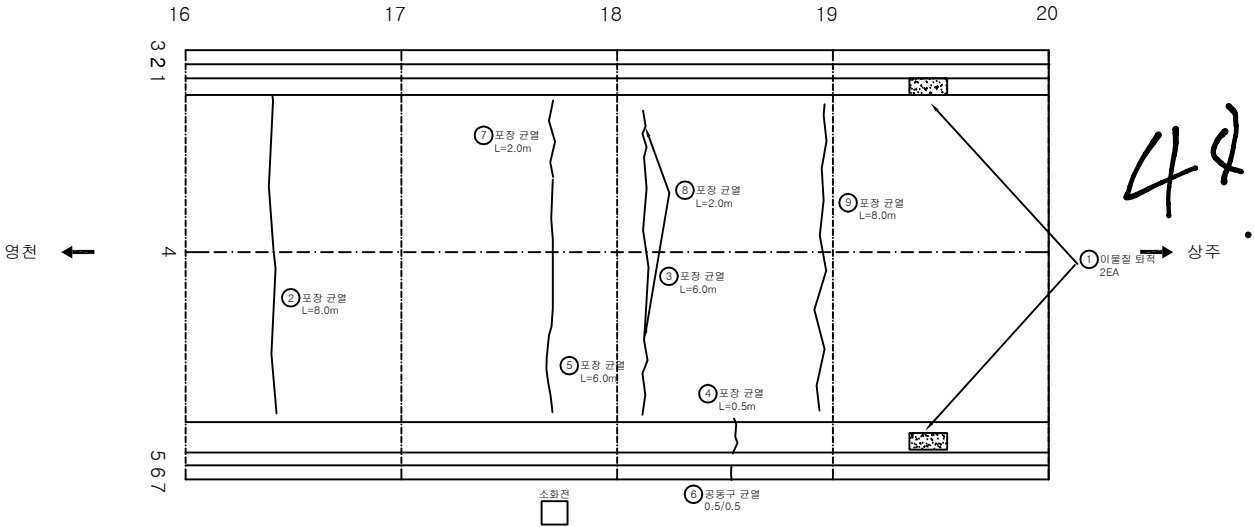
| 번호 | 발생<br>년도 | 부재 | 손상내용 | 손상현황 | | | | | | 비 고 | |
|---|---|---|---|---|---|---|---|---|---|---|---|
| 1 | 19하 | 포장 | 포장 균열 | | 0.5 | | 0.50 | m | 1 | 0.50 | |
| 2 | 20상 | 포장 | 포장 균열 | | 4.0 | | 4.00 | m | 1 | 4.00 | |
| 3 | 20상 | 포장 | 포장 균열 | | 1.0 | | 1.00 | m | 1 | 1.00 | |
| 5 | 21하 | 포장 | 포장 균열 | | 4.0 | | 4.00 | m | 1 | 4.00 | |
| 6 | 21하 | 포장 | 포장 균열 | | 8.0 | | 8.00 | m | 1 | 8.00 | |
| 7 | 21하 | 포장 | 포장 균열 | | 4.0 | | 4.00 | m | 1 | 4.00 | |
| 8 | 21하 | 포장 | 포장 균열 | | 4.0 | | 4.00 | m | 1 | 4.00 | |

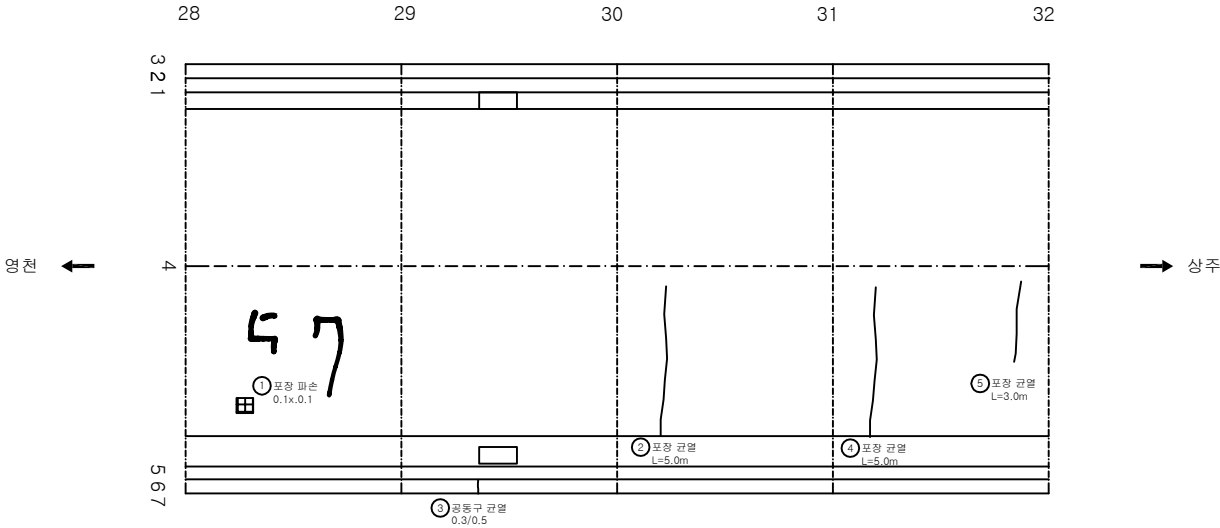
| 번호 | 발생<br>년도 | 부재 | 손상내용 | 손상현황 | | | | | | | 비고 |
|---|---|---|---|---|---|---|---|---|---|---|---|
| 1 | 20상 | 포장 | 포장 균열 | | 1.0 | | 1.00 | m | 1 | 1.00 | |
| 2 | 20상 | 포장 | 포장 균열 | | 1.0 | | 1.00 | m | 1 | 1.00 | |
| 3 | 20상 | 공동구 | 공동구 균열 | 0.3 | 0.5 | | 0.50 | m | 1 | 0.50 | |
| 4 | 21상 | 포장 | 포장 균열 | | 3.0 | | 3.00 | m | 1 | 3.00 | |
| 5 | 21상 | 포장 | 포장 균열 | | 3.0 | | 3.00 | m | 1 | 3.00 | |
| 6 | 21상 | 포장 | 포장 균열 | | 3.0 | | 3.00 | m | 1 | 3.00 | |
| 7 | 21하 | 포장 | 포장 균열 | | 8.0 | | 8.00 | m | 1 | 8.00 | |
| 8 | 21하 | 포장 | 포장 균열 | | 4.0 | | 4.00 | m | 1 | 4.00 | |
| 9 | 21하 | 포장 | 포장 균열 | | 4.0 | | 4.00 | m | 1 | 4.00 | |
| 10 | 24상 | 포장 | 포장 균열 | | 4.0 | | 4.00 | m | 1 | 4.00 | |
