상주영천고속도로 2024~2025년 시설물 안전점검 용역  
(2024년 하반기 정기안전점검)

# 외 관 조 사 망 도

효령터널(영천방향)

2024.11

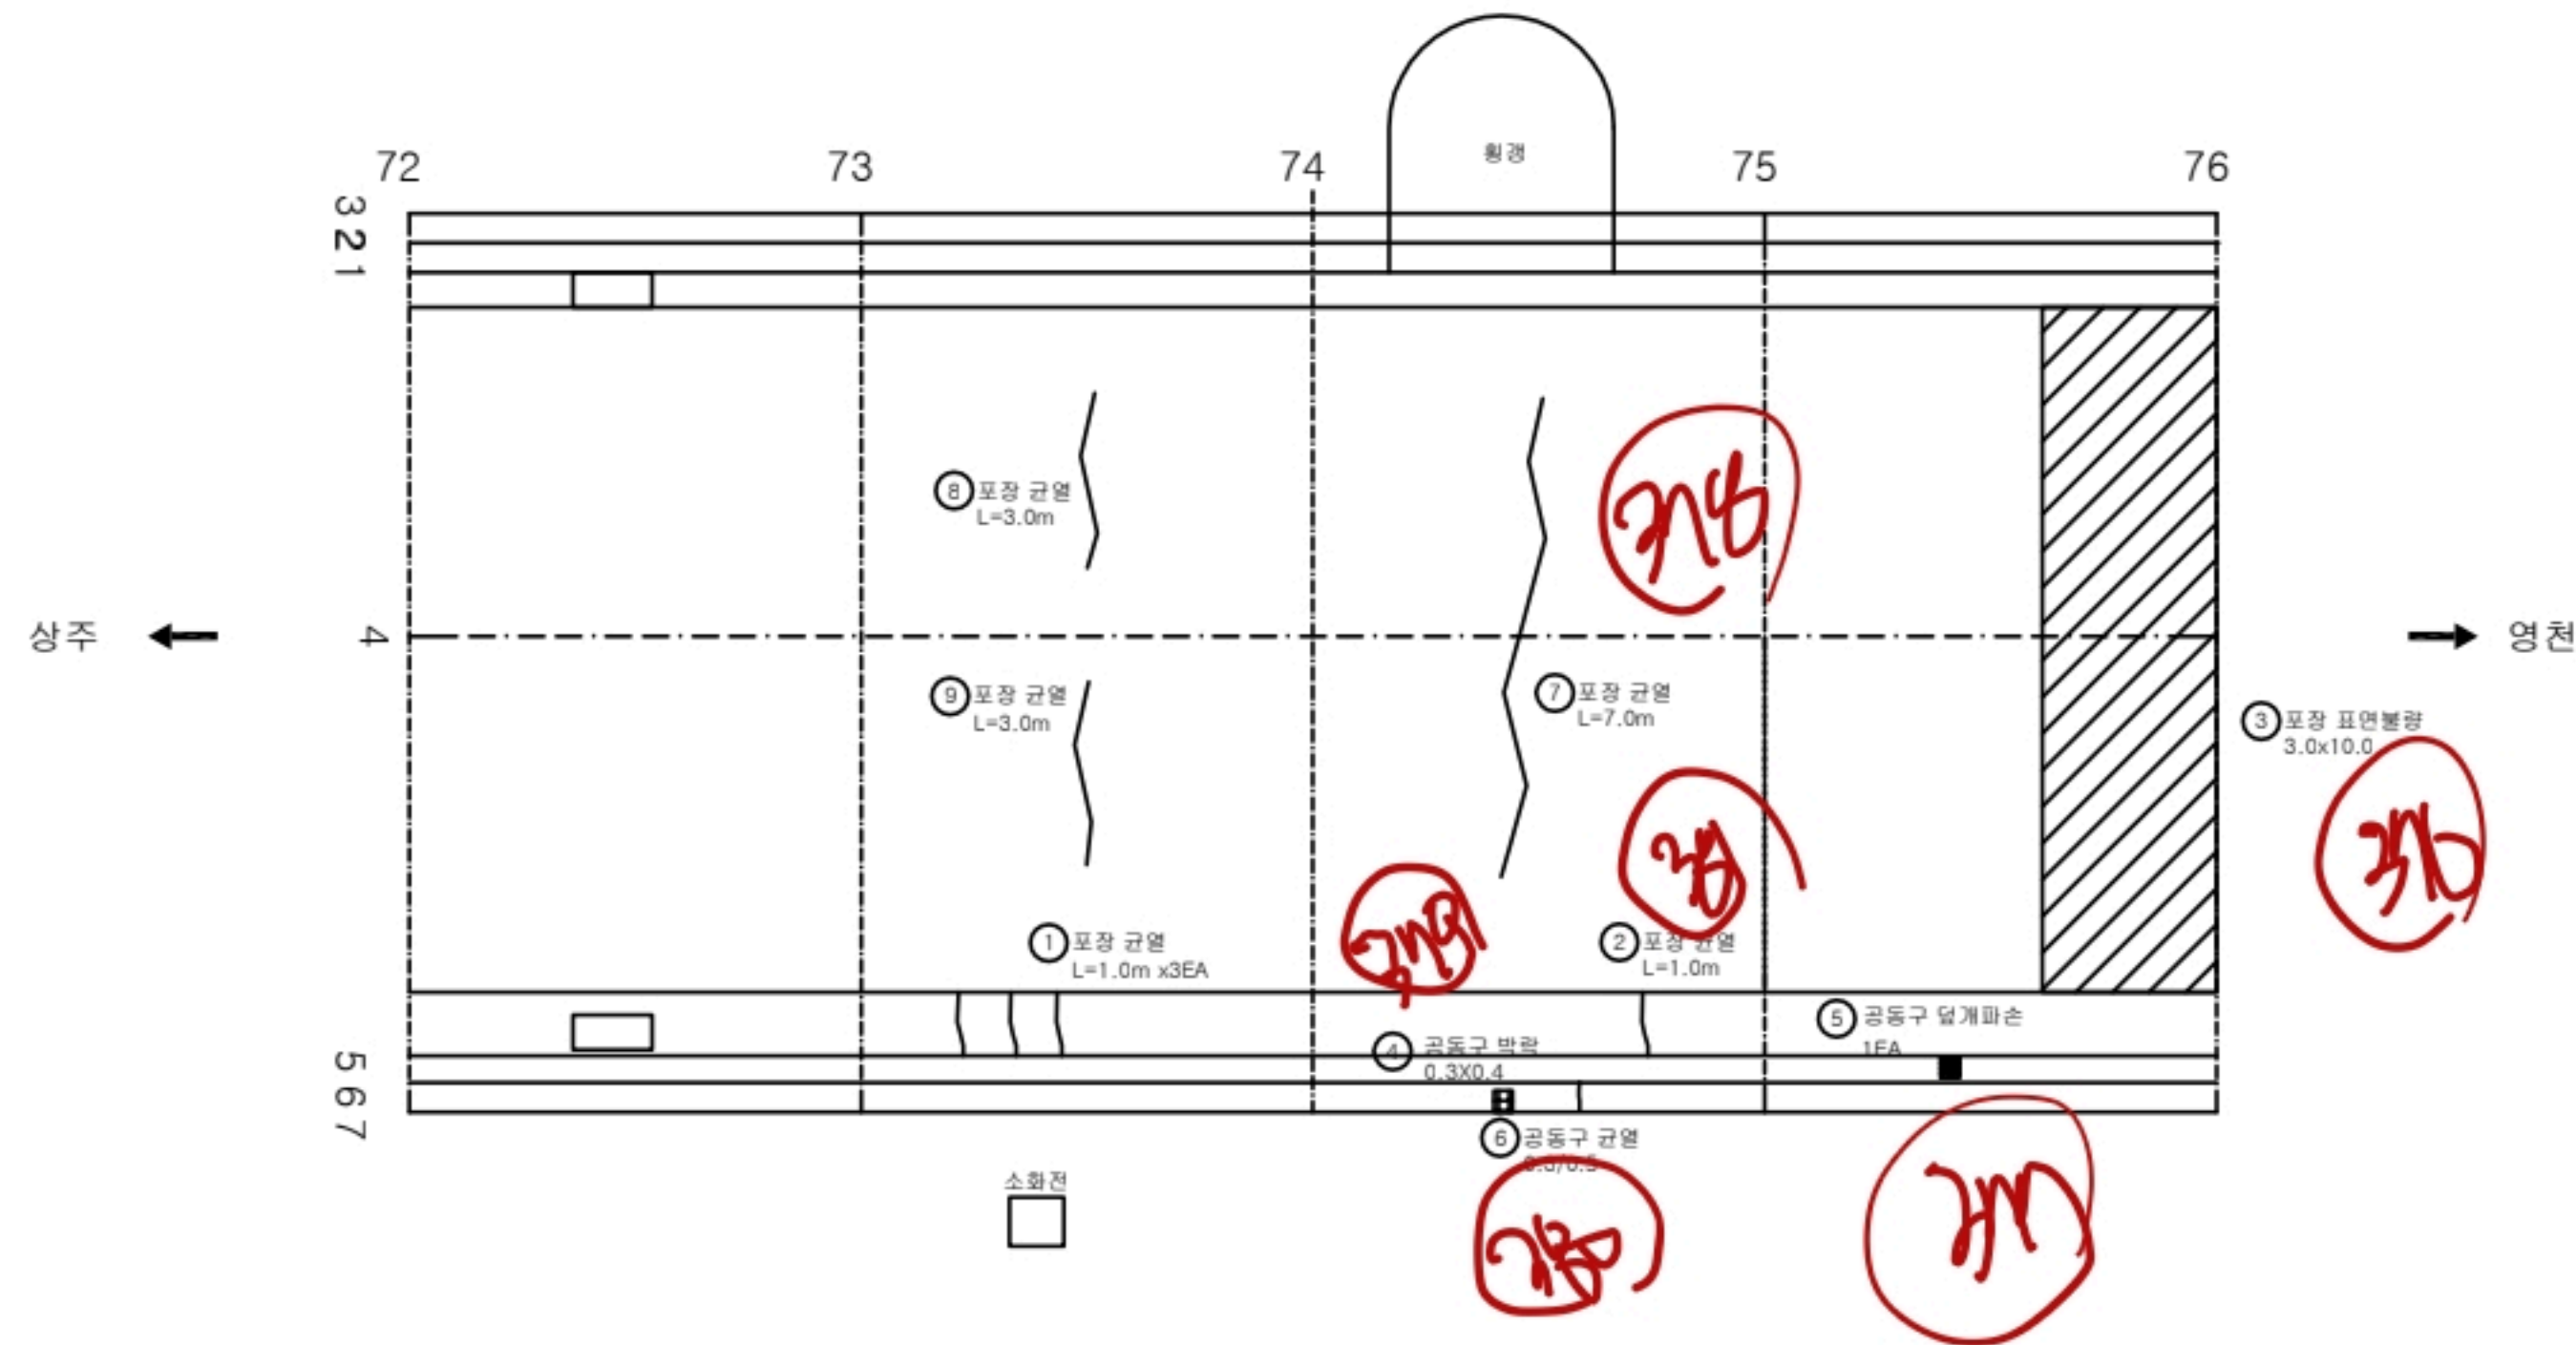
ID:효령터널(영천)-포장,공동구 Span No.73~76

| 번호 | 발생<br>년도 | 부재 | 손상내용 | 손상현황 | | | | | | | 비고 |
|---|---|---|---|---|---|---|---|---|---|---|---|
| 1 | 20상 | 포장 | 포장 균열 | | 12.0 | | 12.00 | m | 1 | 12.00 | |
| 2 | 20상 | 포장 | 포장 균열 | | 1.0 | | 1.00 | m | 2 | 2.00 | |
| 3 | 20상 | 포장 | 포장 균열 | | 1.0 | | 1.00 | m | 1 | 1.00 | |
| 4 | 20상 | 포장 | 포장 균열 | | 1.0 | | 1.00 | m | 1 | 1.00 | |
| 5 | 20상 | 공동구 | 공동구 균열 | 0.1 | 0.5 | | 0.50 | m | 1 | 0.50 | |
| 6 | 20상 | 공동구 | 공동구 균열 | 0.2 | 0.5 | | 0.50 | m | 1 | 0.50 | |
| 7 | 20상 | 공동구 | 공동구 균열 | 0.2 | 0.5 | | 0.50 | m | 1 | 0.50 | |
| 8 | 20상 | 공동구 | 공동구 균열 | 0.2 | 0.5 | | 0.50 | m | 1 | 0.50 | |
| 9 | 21하 | 포장 | 포장 균열 | | 3.0 | | 3.00 | m | 1 | 3.00 | |

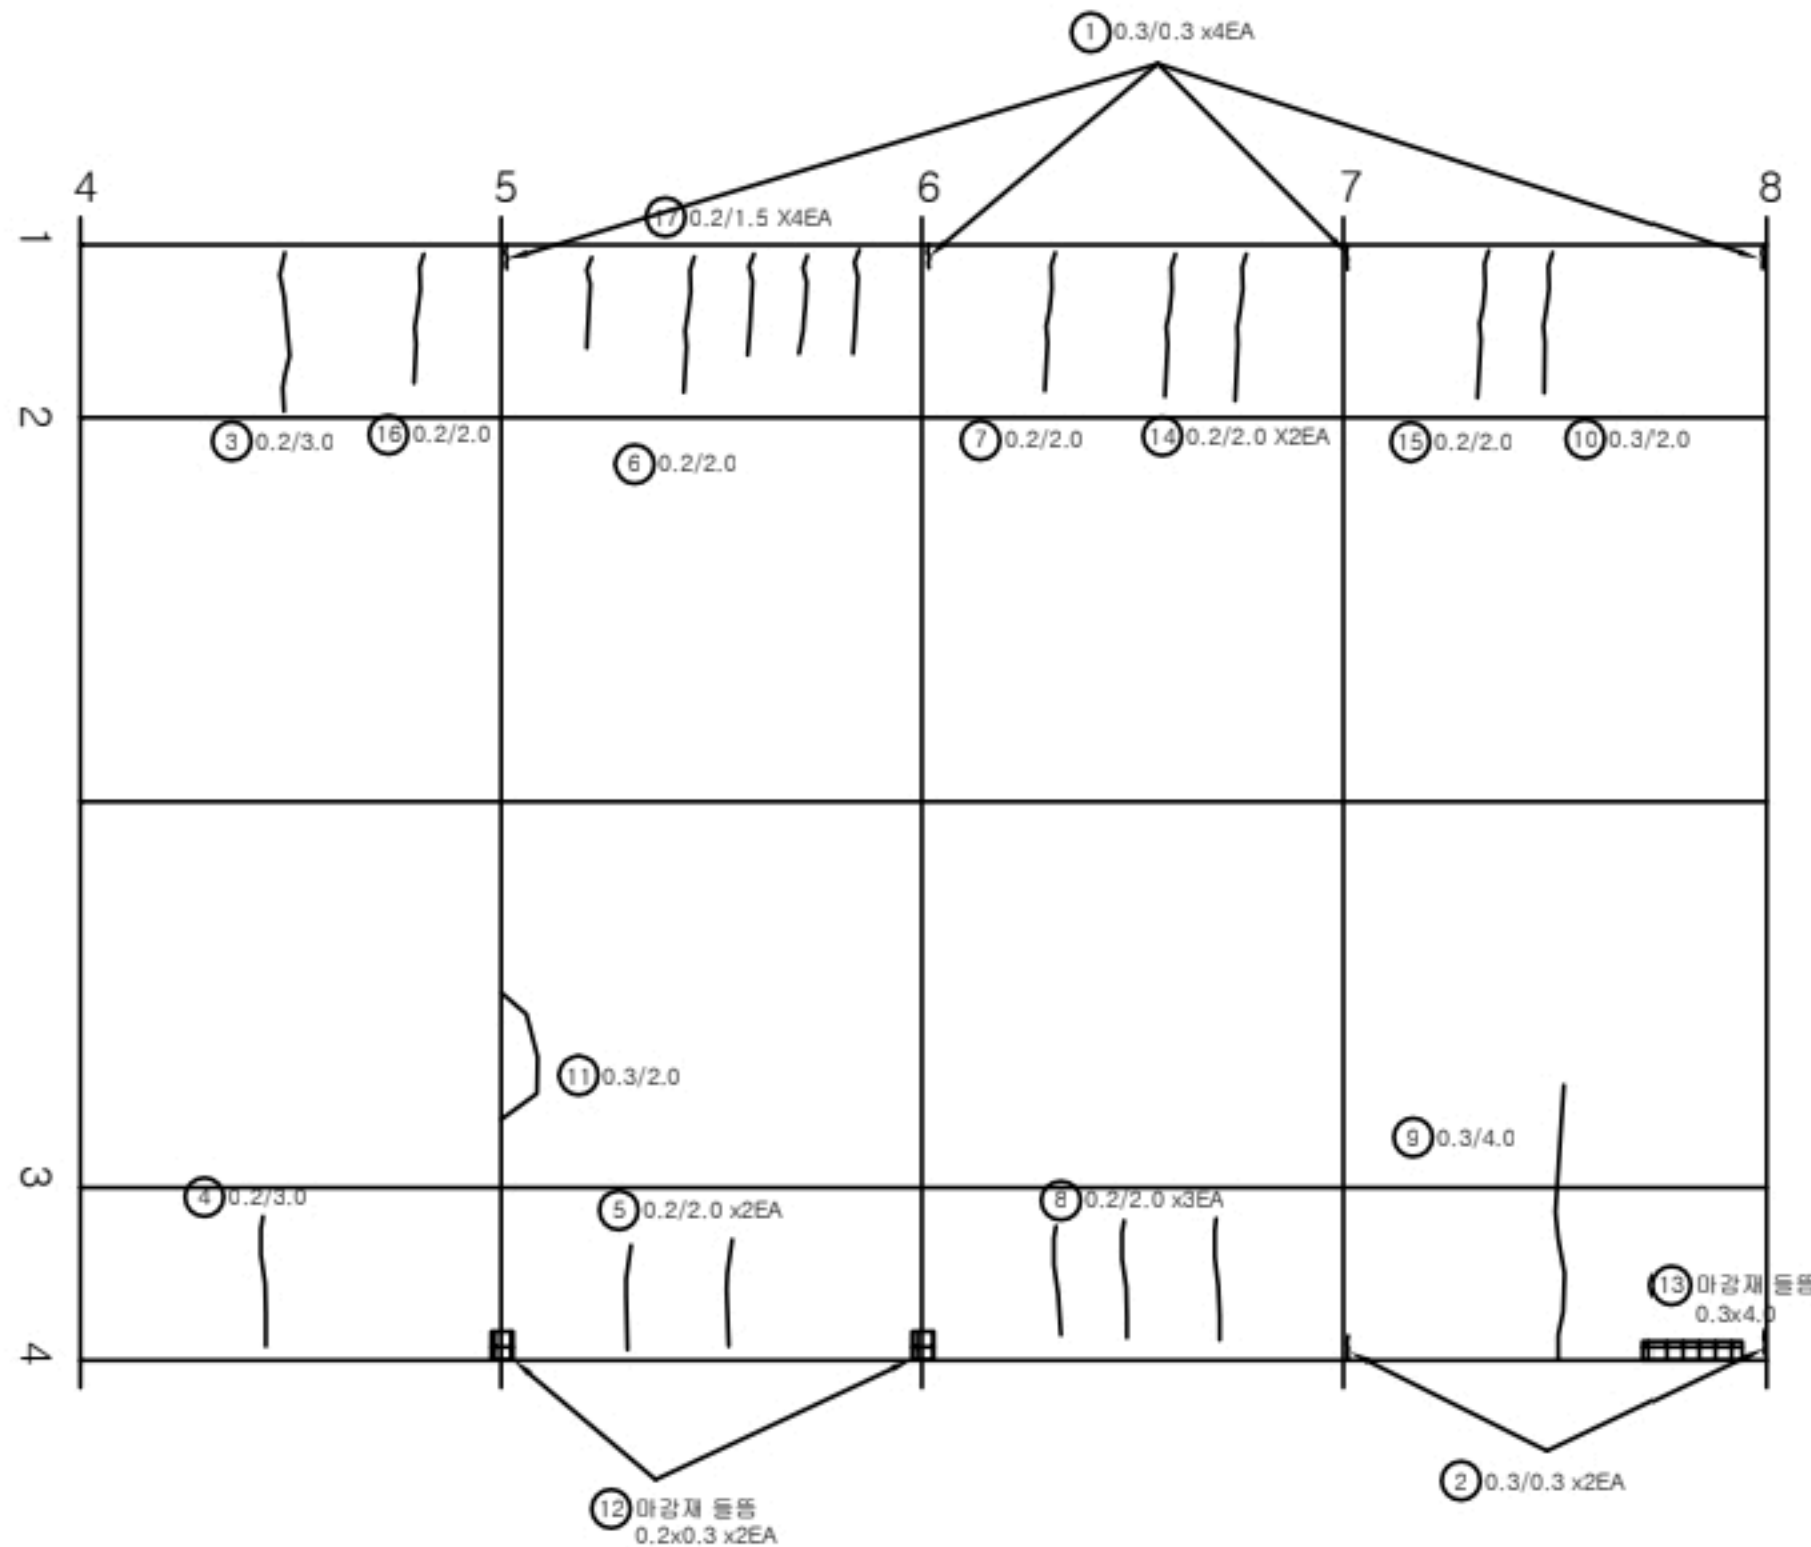
| 도면번호 | 026 |

| 번호 | 발생<br>년도 | 부재 | 손상내용 | 손상현황 | | | | | | | 비고 |
|---|---|---|---|---|---|---|---|---|---|---|---|
| 1 | 19하 | 측벽부 | 균열(Cw=0.3mm이상) | 0.3 | 0.3 | | 0.30 | m | 4 | 1.20 | |
| 2 | 19하 | 측벽부 | 균열(Cw=0.3mm이상) | 0.3 | 0.3 | | 0.30 | m | 2 | 0.60 | |
| 3 | 19하 | 측벽부 | 균열(Cw=0.3mm미만) | 0.2 | 3.0 | | 3.00 | m | 1 | 3.00 | |
| 4 | 19하 | 측벽부 | 균열(Cw=0.3mm미만) | 0.2 | 3.0 | | 3.00 | m | 1 | 3.00 | |
| 5 | 19하 | 측벽부 | 균열(Cw=0.3mm미만) | 0.2 | 2.0 | | 2.00 | m | 2 | 4.00 | |
| 6 | 19하 | 측벽부 | 균열(Cw=0.3mm미만) | 0.2 | 2.0 | | 2.00 | m | 1 | 2.00 | |
| 7 | 19하 | 측벽부 | 균열(Cw=0.3mm미만) | 0.2 | 2.0 | | 2.00 | m | 1 | 2.00 | |
| 8 | 19하 | 측벽부 | 균열(Cw=0.3mm미만) | 0.2 | 2.0 | | 2.00 | m | 3 | 6.00 | |
| 9 | 19하 | 측벽부 | 균열(Cw=0.3mm이상) | 0.3 | 4.0 | | 4.00 | m | 1 | 4.00 | |
| 10 | 19하 | 측벽부 | 균열(Cw=0.3mm이상) | 0.3 | 2.0 | | 2.00 | m | 1 | 2.00 | |
| 11 | 19하 | 천단부 | 균열(Cw=0.3mm이상) | 0.3 | 2.0 | | 2.00 | m | 1 | 2.00 | |
| 14 | 20하 | 측벽부 | 균열(Cw=0.3mm미만) | 0.2 | 2.0 | | 2.00 | m | 2 | 4.00 | |
| 15 | 20하 | 측벽부 | 균열(Cw=0.3mm미만) | 0.2 | 2.0 | | 2.00 | m | 1 | 2.00 | |
| 16 | 21상 | 측벽부 | 균열(Cw=0.3mm미만) | 0.2 | 2.0 | | 2.00 | m | 1 | 2.00 | |
| 17 | 21상 | 측벽부 | 균열(Cw=0.3mm미만) | 0.2 | 1.5 | | 1.50 | m | 4 | 6.00 | |
