상주영천고속도로 2024~2025년 시설물 안전점검 용역  
(2024년 하반기 정기안전점검)

# 외 관 조 사 망 도

효령터널(영천방향)

2024.11

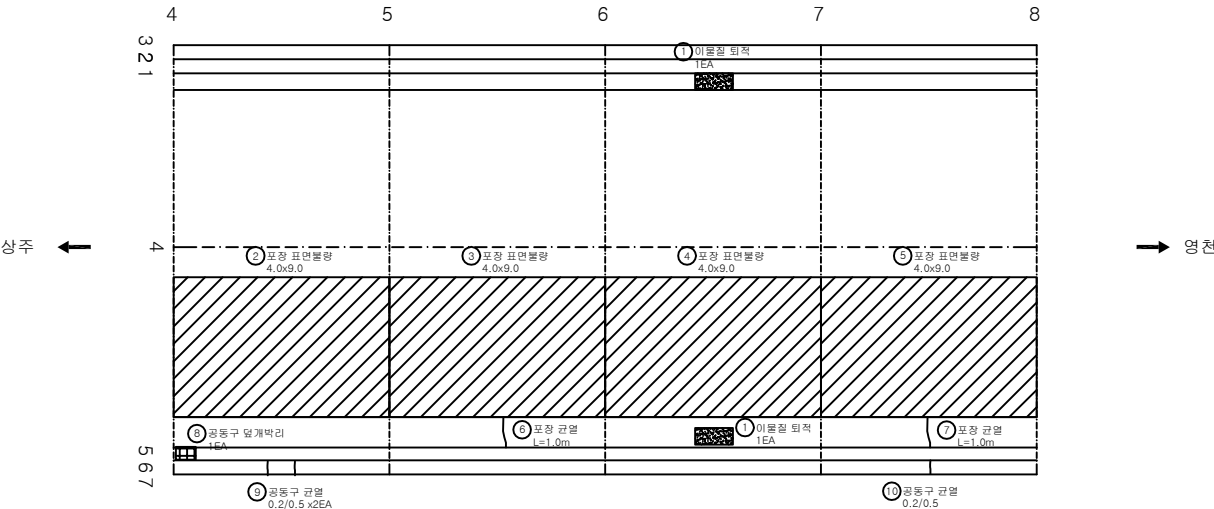
| 번호 | 발생<br>년도 | 부재 | 손상내용 | 손상현황 | | | | | | | 비고 |
|---|---|---|---|---|---|---|---|---|---|---|---|
| 6 | 20상 | 포장 | 포장 균열 | | 1.0 | | 1.00 | m | 1 | 1.00 | |
| 7 | 20상 | 포장 | 포장 균열 | | 1.0 | | 1.00 | m | 1 | 1.00 | |
| 9 | 20상 | 공동구 | 공동구 균열 | 0.2 | 0.5 | | 0.50 | m | 2 | 1.00 | |
| 10 | 20상 | 공동구 | 공동구 균열 | 0.2 | 0.5 | | 0.50 | m | 1 | 0.50 | |

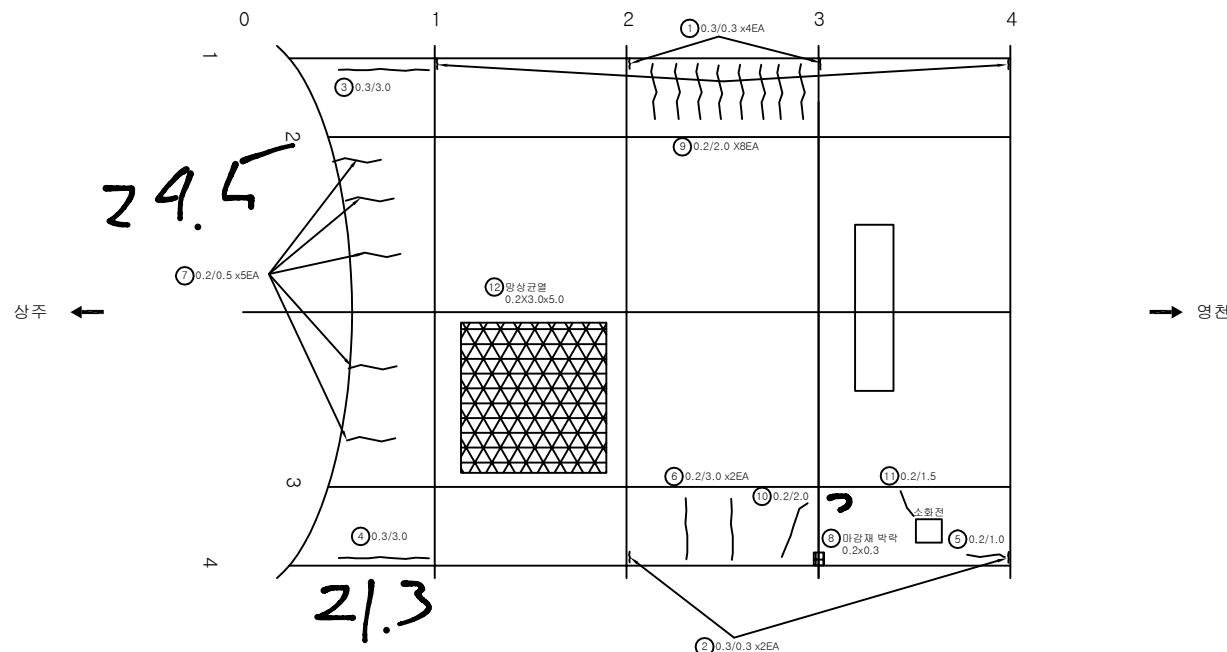
ID:호령터널(영천)-라이닝 Span No.1~4

| 번호 | 발생<br>년도 | 부재 | 손상내용 | 손상현황 | | | | | | | 비고 |
|---|---|---|---|---|---|---|---|---|---|---|---|
| 1 | 19하 | 측벽부 | 균열(Cw=0.3mm이상) | 0.3 | 0.3 | | 0.30 | m | 3 | 0.90 | |
| 2 | 19하 | 측벽부 | 균열(Cw=0.3mm이상) | 0.3 | 0.3 | | 0.30 | m | 3 | 0.90 | |
| 3 | 19하 | 측벽부 | 균열(Cw=0.3mm이상) | 0.3 | 3.0 | | 3.00 | m | 1 | 3.00 | |
| 4 | 19하 | 측벽부 | 균열(Cw=0.3mm이상) | 0.3 | 3.0 | | 3.00 | m | 1 | 3.00 | |
| 5 | 19하 | 측벽부 | 균열(Cw=0.3mm미만) | 0.2 | 1.0 | | 1.00 | m | 1 | 1.00 | |
| 6 | 19하 | 측벽부 | 균열(Cw=0.3mm미만) | 0.2 | 3.0 | | 3.00 | m | 2 | 6.00 | |
| 7 | 19하 | 천단부 | 균열(Cw=0.3mm미만) | 0.2 | 0.5 | | 0.50 | m | 5 | 2.50 | |
| 12 | 21하 | 천단부 | 망상균열 | 0.2 | 3.0 | 5.0 | 15.00 | m <sup>2</sup> | 1 | 15.00 | |

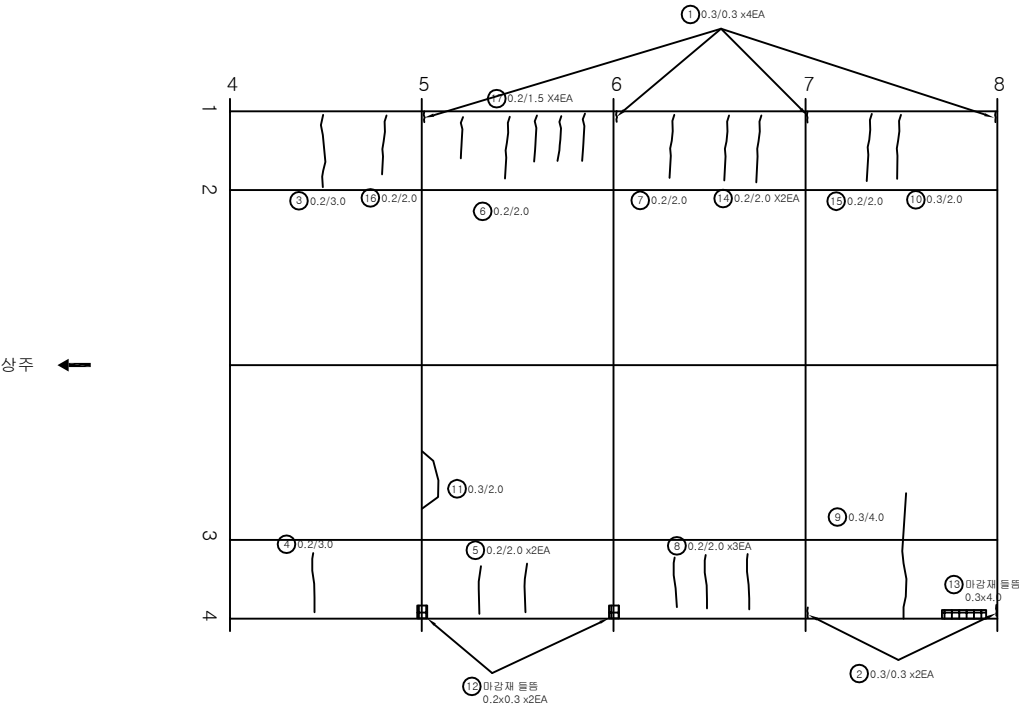
| 번호 | 발생<br>년도 | 부재 | 손상내용 | 손상현황 | | | | | | | 비고 |
|---|---|---|---|---|---|---|---|---|---|---|---|
| 1 | 19하 | 측벽부 | 균열(Cw=0.3mm이상) | 0.3 | 0.3 | | 0.30 | m | 4 | 1.20 | |
| 2 | 19하 | 측벽부 | 균열(Cw=0.3mm이상) | 0.3 | 0.3 | | 0.30 | m | 2 | 0.60 | |
| 9 | 19하 | 측벽부 | 균열(Cw=0.3mm이상) | 0.3 | 4.0 | | 4.00 | m | 1 | 4.00 | |
| 10 | 19하 | 측벽부 | 균열(Cw=0.3mm이상) | 0.3 | 2.0 | | 2.00 | m | 1 | 2.00 | |
| 11 | 19하 | 천단부 | 균열(Cw=0.3mm이상) | 0.3 | 2.0 | | 2.00 | m | 1 | 2.00 | |
