상주영천고속도로 2024~2025년 시설물 안전점검 용역  
(2024년 하반기 정기안전점검)

# 외 관 조 사 망 도

효령터널(영천방향)

(주)명성엔지니어링

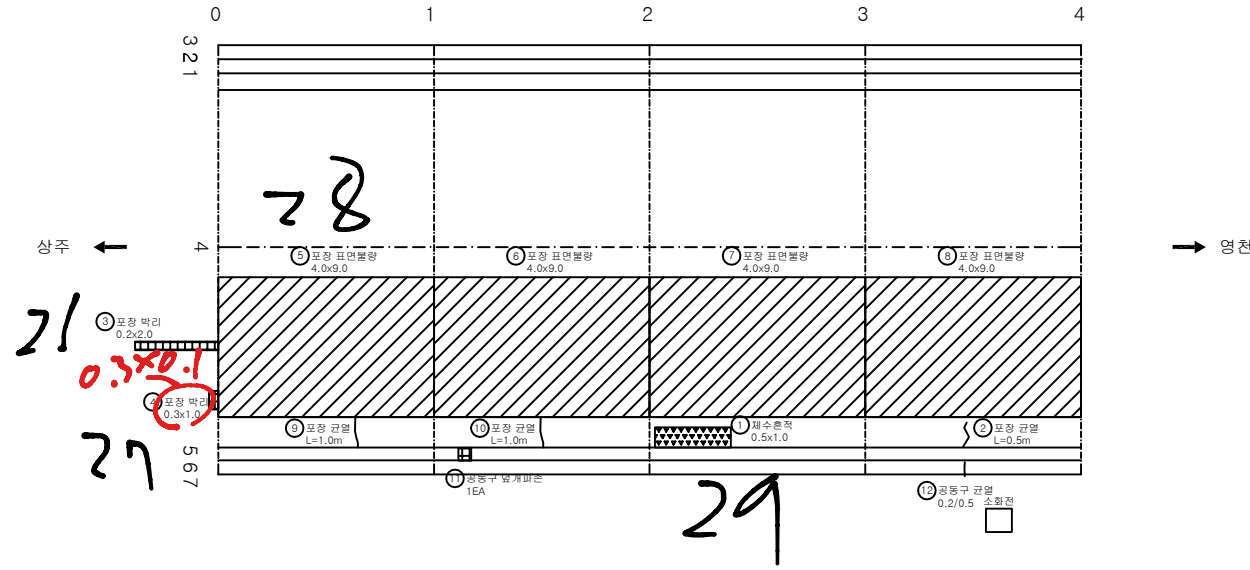
ID:효령터널(영천)-포장,공동구 Span No.1~4

| 번호 | 발생<br>년도 | 부재 | 손상내용 | 손상현황 | | | | | | | 비고 |
|---|---|---|---|---|---|---|---|---|---|---|---|
| 1 | 19하 | 포장 | 채수흔적 | | 0.5 | 1.0 | 0.50 | m <sup>2</sup> | 1 | 0.50 | |
| 2 | 19하 | 포장 | 포장 균열 | | 0.5 | | 0.50 | m | 1 | 0.50 | |
| 3 | 20상 | 포장 | 포장 박리 | | 0.2 | 2.0 | 0.40 | m <sup>2</sup> | 1 | 0.40 | |
| 4 | 20상 | 포장 | 포장 박리 | | 0.3 | 1.0 | 0.30 | m <sup>2</sup> | 1 | 0.30 | |
| 5 | 20상 | 포장 | 포장 표면불량 | | 4.0 | 9.0 | 36.00 | m <sup>2</sup> | 1 | 36.00 | |
| 6 | 20상 | 포장 | 포장 표면불량 | | 4.0 | 9.0 | 36.00 | m <sup>2</sup> | 1 | 36.00 | |
| 7 | 20상 | 포장 | 포장 표면불량 | | 4.0 | 9.0 | 36.00 | m <sup>2</sup> | 1 | 36.00 | |
| 8 | 20상 | 포장 | 포장 표면불량 | | 4.0 | 9.0 | 36.00 | m <sup>2</sup> | 1 | 36.00 | |
| 9 | 20상 | 포장 | 포장 균열 | | 1.0 | | 1.00 | m | 1 | 1.00 | |
| 10 | 20상 | 포장 | 포장 균열 | | 1.0 | | 1.00 | m | 1 | 1.00 | |
| 11 | 20상 | 공동구 | 공동구 덮개파손 | | | | 1.00 | EA | 1 | 1.00 | |
| 12 | 20상 | 공동구 | 공동구 균열 | 0.2 | 0.5 | | 0.50 | m | 1 | 0.50 | |

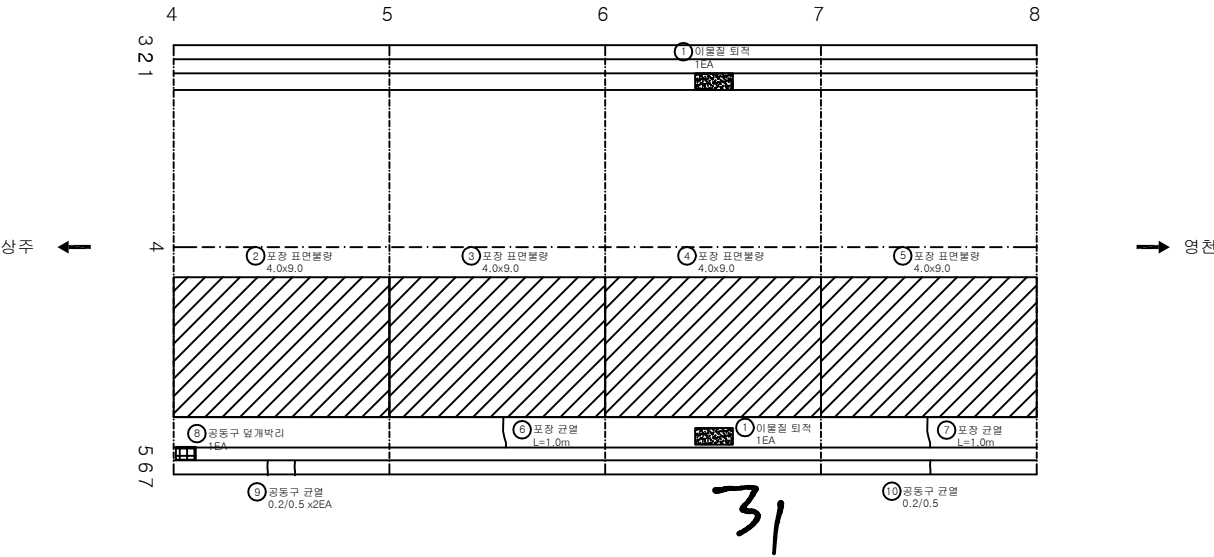
| 번호 | 발생<br>년도 | 부재 | 손상내용 | 손상현황 | | | | | | | 비고 |
|---|---|---|---|---|---|---|---|---|---|---|---|
| 6 | 20상 | 포장 | 포장 균열 | | 1.0 | | 1.00 | m | 1 | 1.00 | |
| 7 | 20상 | 포장 | 포장 균열 | | 1.0 | | 1.00 | m | 1 | 1.00 | |
| 9 | 20상 | 공동구 | 공동구 균열 | 0.2 | 0.5 | | 0.50 | m | 2 | 1.00 | |
| 10 | 20상 | 공동구 | 공동구 균열 | 0.2 | 0.5 | | 0.50 | m | 1 | 0.50 | |

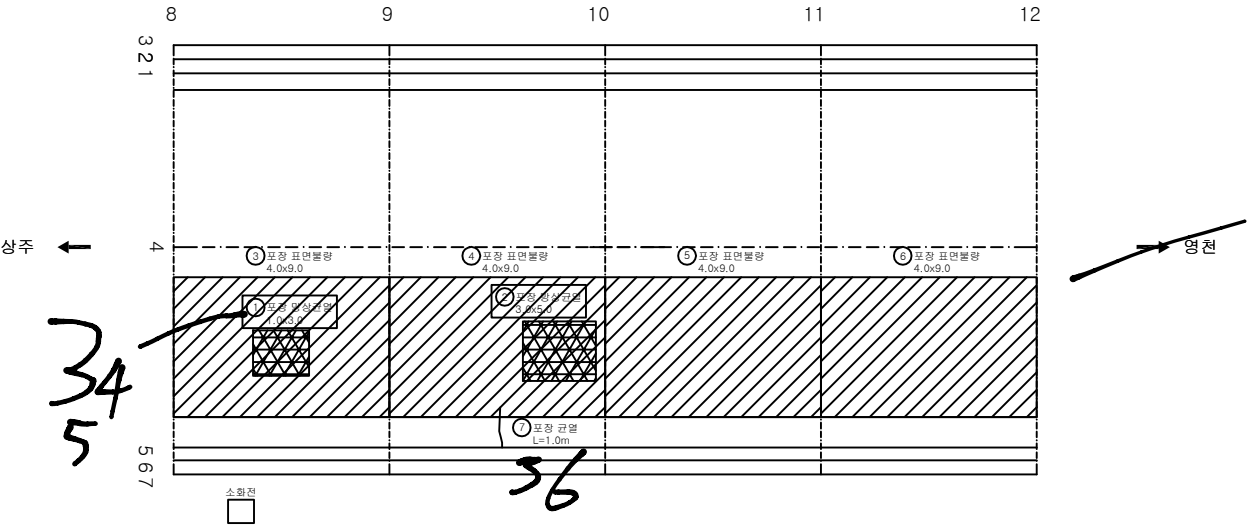
| 번호 | 발생<br>년도 | 부재 | 손상내용 | 손상현황 | | | | | | | 비고 |
|---|---|---|---|---|---|---|---|---|---|---|---|
| 1 | 19하 | 포장 | 포장 망상균열 | | 1.0 | 3.0 | 3.00 | m <sup>2</sup> | 1 | 3.00 | |
| 2 | 19하 | 포장 | 포장 망상균열 | | 3.0 | 5.0 | 15.00 | m <sup>2</sup> | 1 | 15.00 | |
| 7 | 20상 | 포장 | 포장 균열 | | 1.0 | | 1.00 | m | 1 | 1.00 | |

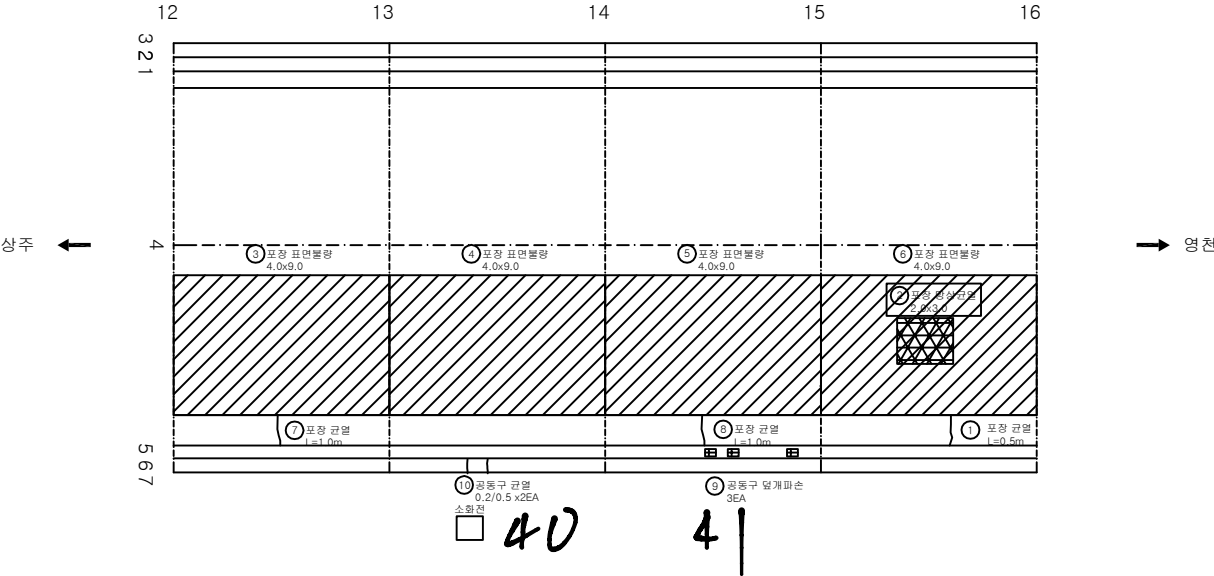
| 번호 | 발생<br>년도 | 부재 | 손상내용 | 손상현황 | | | | | | | 비고 |
|---|---|---|---|---|---|---|---|---|---|---|---|
| 1 | 19하 | 포장 | 포장 균열 | | 0.5 | | 0.50 | m | 1 | 0.50 | |
| 2 | 19하 | 포장 | 포장 망상균열 | | 2.0 | 3.0 | 6.00 | m <sup>2</sup> | 1 | 6.00 | |
| 7 | 20상 | 포장 | 포장 균열 | | 1.0 | | 1.00 | m | 1 | 1.00 | |
| 8 | 20상 | 포장 | 포장 균열 | | 1.0 | | 1.00 | m | 1 | 1.00 | |
| 10 | 20상 | 공동구 | 공동구 균열 | 0.2 | 0.5 | | 0.50 | m | 2 | 1.00 | |

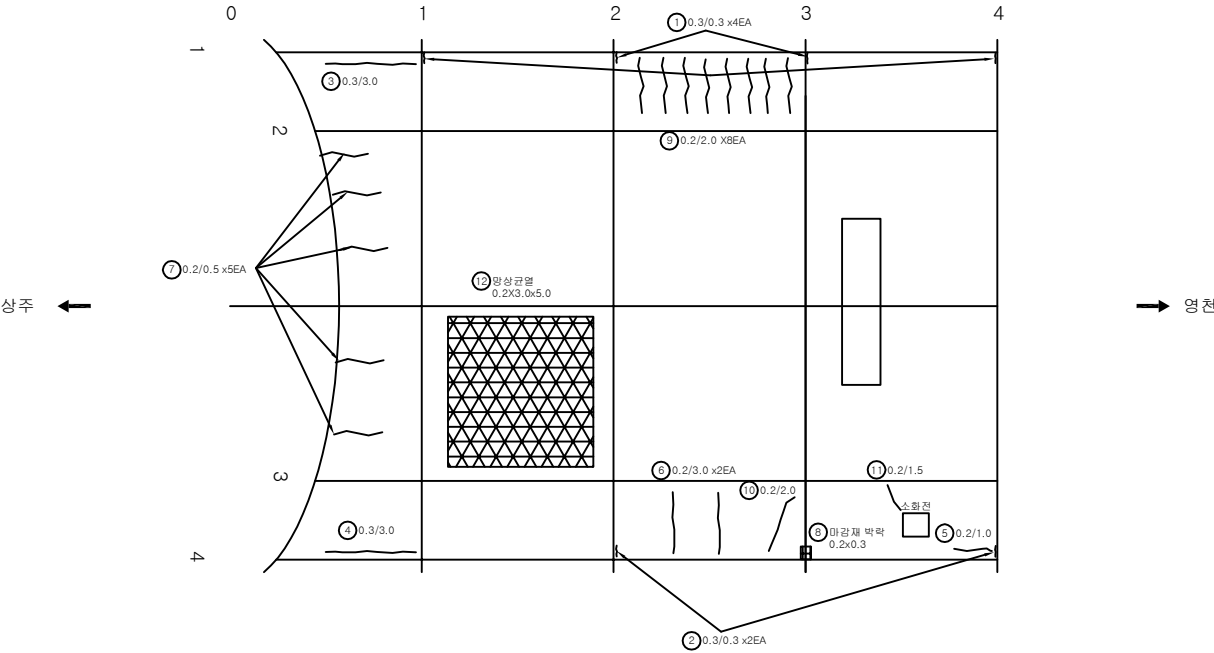
라이닝 콘크리트

| 번호 | 발생<br>년도 | 부재 | 손상내용 | 손상현황 | | | | | | | 비고 |
|---|---|---|---|---|---|---|---|---|---|---|---|
| 1 | 19하 | 측벽부 | 균열(Cw=0.3mm이상) | 0.3 | 0.3 | | 0.30 | m | 3 | 0.90 | |
| 2 | 19하 | 측벽부 | 균열(Cw=0.3mm이상) | 0.3 | 0.3 | | 0.30 | m | 3 | 0.90 | |
| 3 | 19하 | 측벽부 | 균열(Cw=0.3mm이상) | 0.3 | 3.0 | | 3.00 | m | 1 | 3.00 | |
| 4 | 19하 | 측벽부 | 균열(Cw=0.3mm이상) | 0.3 | 3.0 | | 3.00 | m | 1 | 3.00 | |
| 5 | 19하 | 측벽부 | 균열(Cw=0.3mm미만) | 0.2 | 1.0 | | 1.00 | m | 1 | 1.00 | |
| 6 | 19하 | 측벽부 | 균열(Cw=0.3mm미만) | 0.2 | 3.0 | | 3.00 | m | 2 | 6.00 | |
| 7 | 19하 | 천단부 | 균열(Cw=0.3mm미만) | 0.2 | 0.5 | | 0.50 | m | 5 | 2.50 | |
| 9 | 21상 | 측벽부 | 균열(Cw=0.3mm미만) | 0.2 | 2.0 | | 2.00 | m | 8 | 16.00 | |
| 10 | 21상 | 측벽부 | 균열(Cw=0.3mm미만) | 0.2 | 2.0 | | 2.00 | m | 1 | 2.00 | |
| 11 | 21상 | 측벽부 | 균열(Cw=0.3mm미만) | 0.2 | 1.5 | | 1.50 | m | 1 | 1.50 | |
| 12 | 21하 | 천단부 | 망상균열 | 0.2 | 3.0 | 5.0 | 15.00 | m <sup>2</sup> | 1 | 15.00 | |

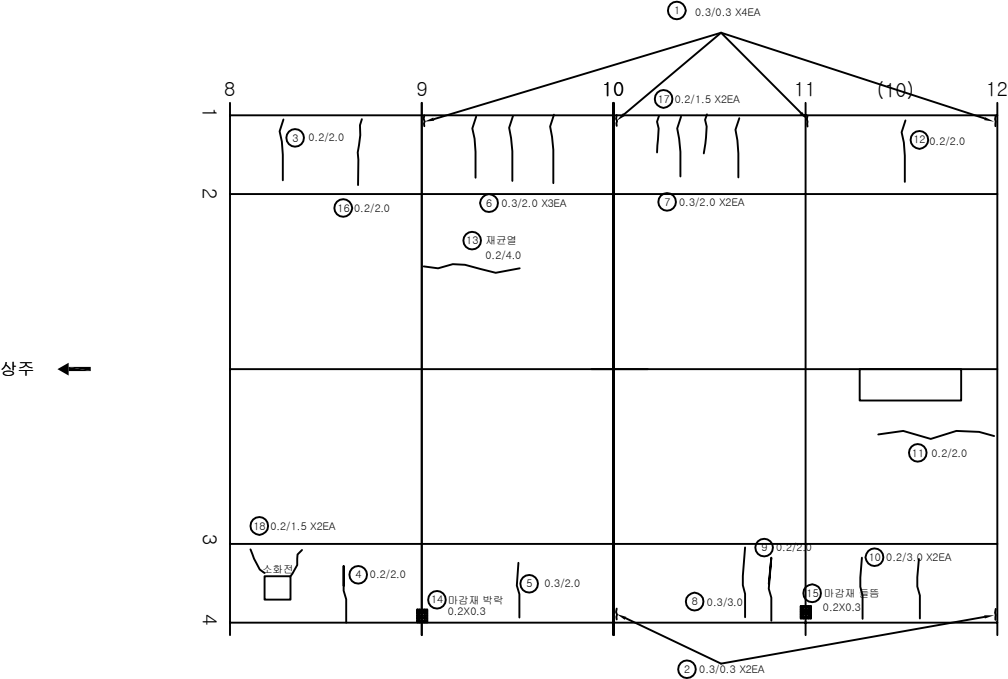
| 번호 | 발생연도 | 부재 | 손상내용 | 손상현황 | | | | | | | 비고 |
|---|---|---|---|---|---|---|---|---|---|---|---|
| 1 | 19하 | 측벽부 | 균열(Cw=0.3mm이상) | 0.3 | 0.3 | | 0.30 | m | 4 | 1.20 | |
| 2 | 19하 | 측벽부 | 균열(Cw=0.3mm이상) | 0.3 | 0.3 | | 0.30 | m | 2 | 0.60 | |
| 3 | 19하 | 측벽부 | 균열(Cw=0.3mm미만) | 0.2 | 2.0 | | 2.00 | m | 1 | 2.00 | |
| 4 | 19하 | 측벽부 | 균열(Cw=0.3mm미만) | 0.2 | 2.0 | | 2.00 | m | 1 | 2.00 | |
| 5 | 19하 | 측벽부 | 균열(Cw=0.3mm이상) | 0.3 | 2.0 | | 2.00 | m | 1 | 2.00 | |
| 6 | 19하 | 측벽부 | 균열(Cw=0.3mm이상) | 0.3 | 2.0 | | 2.00 | m | 3 | 6.00 | |
| 7 | 19하 | 측벽부 | 균열(Cw=0.3mm이상) | 0.3 | 2.0 | | 2.00 | m | 2 | 4.00 | |
| 8 | 19하 | 측벽부 | 균열(Cw=0.3mm이상) | 0.3 | 3.0 | | 3.00 | m | 1 | 3.00 | |
| 9 | 19하 | 측벽부 | 균열(Cw=0.3mm미만) | 0.2 | 2.0 | | 2.00 | m | 1 | 2.00 | |
| 10 | 19하 | 측벽부 | 균열(Cw=0.3mm미만) | 0.2 | 3.0 | | 3.00 | m | 2 | 6.00 | |
| 11 | 19하 | 천단부 | 균열(Cw=0.3mm미만) | 0.2 | 2.0 | | 2.00 | m | 1 | 2.00 | |
| 12 | 19하 | 측벽부 | 균열(Cw=0.3mm미만) | 0.2 | 2.0 | | 2.00 | m | 1 | 2.00 | |
| 13 | 19하 | 천단부 | 재균열(Cw=0.3mm미만) | 0.2 | 4.0 | | 4.00 | m | 1 | 4.00 | |
| 16 | 21상 | 측벽부 | 균열(Cw=0.3mm미만) | 0.2 | 2.0 | | 2.00 | m | 1 | 2.00 | |
| 17 | 21상 | 측벽부 | 균열(Cw=0.3mm미만) | 0.2 | 1.5 | | 1.50 | m | 2 | 3.00 | |
| 18 | 21상 | 측벽부 | 균열(Cw=0.3mm미만) | 0.2 | 1.5 | | 1.50 | m | 2 | 3.00 | |
