상주영천고속도로 2024~2025년 시설물 안전점검 용역  
(2024년 하반기 정기안전점검)

# 외 관 조 사 망 도

패널식 옹벽 02

2024.11

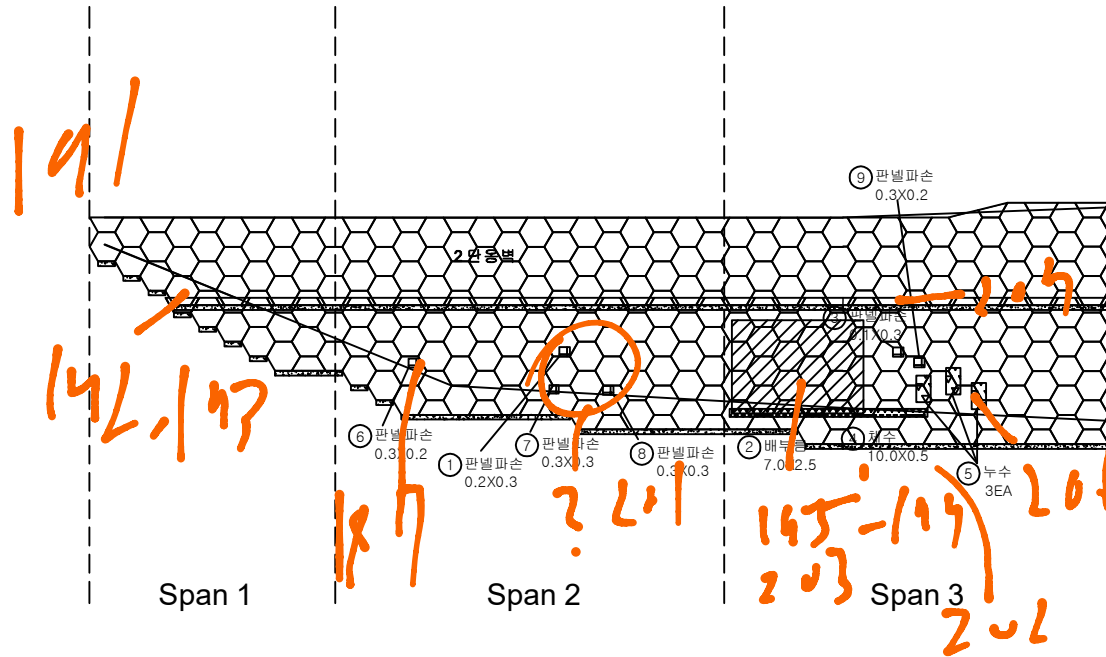
| | | | | | | 도면번호<br>01 |

| 번호 | 구분 | 부재 | 손상내용 | 손상현황 | | | | | | 비고 |
|---|---|---|---|---|---|---|---|---|---|---|
| 1 | 19하 | 옹벽 | 판넬 파손 | | 0.2 | 0.3 | 0.06 | m <sup>2</sup> | 1 | |
| 2 | 20하 | 옹벽 | 배부름 | | 7.0 | 2.5 | 17.5 | m <sup>2</sup> | 1 | |
| 3 | 21하 | 옹벽 | 판넬 파손 | | 0.1 | 0.3 | 0.03 | m <sup>2</sup> | 1 | |
| 4 | 21하 | 옹벽 | 채수 | | 10.0 | 0.5 | 5.00 | m <sup>2</sup> | 1 | |
| 5 | 21하 | 옹벽 | 누수 | | | | 3.00 | EA | 3 | |
| 6 | 23하 | 옹벽 | 판넬 파손 | | 0.3 | 0.2 | 0.06 | m <sup>2</sup> | 1 | |
| 7 | 23하 | 옹벽 | 판넬 파손 | | 0.3 | 0.3 | 0.09 | m <sup>2</sup> | 1 | |
| 8 | 23하 | 옹벽 | 판넬 파손 | | 0.3 | 0.3 | 0.09 | m <sup>2</sup> | 1 | |
| 9 | 23하 | 옹벽 | 판넬 파손 | | 0.3 | 0.2 | 0.06 | m <sup>2</sup> | 1 | |

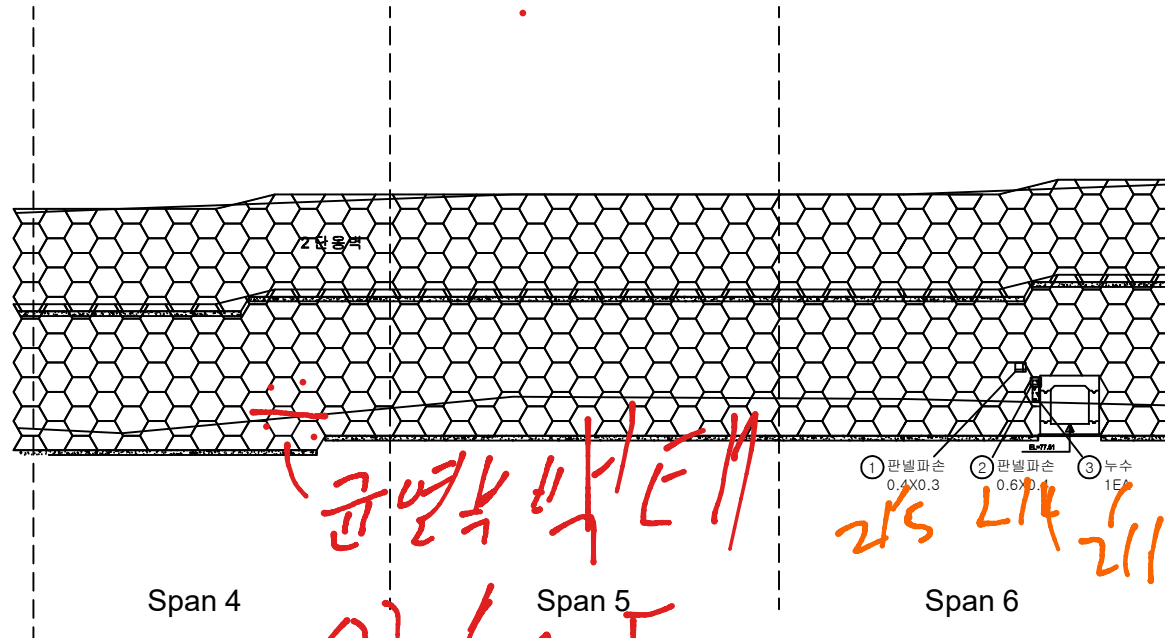
| | | | 02 |

| 번호 | 구분 | 부재 | 손상내용 | 손상현황 | | | | | | 비 고 |
|---|---|---|---|---|---|---|---|---|---|---|
| 1 | 24상 | 옹벽 | 판넬 파손 | | 0.4 | 0.3 | 0.12 | m <sup>2</sup> | 1 | |
| 2 | 24상 | 옹벽 | 판넬 파손 | | 0.6 | 0.4 | 0.24 | m <sup>2</sup> | 1 | |
| 3 | 24상 | 옹벽 | 누수 | | | | 1.00 | EA | 1 | |

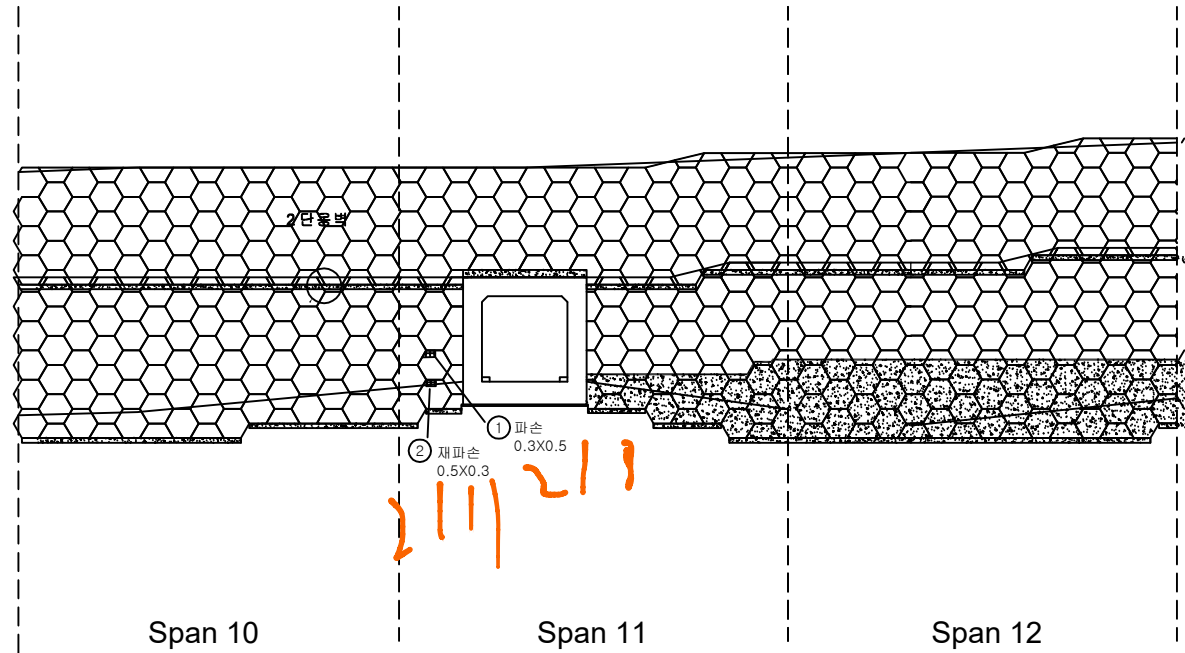
| 번호 | 구분 | 부재 | 손상내용 | 손상현황 | | | | | | 비 고 |
|---|---|---|---|---|---|---|---|---|---|---|
| 1 | 21하 | 옹벽 | 파손 | | 0.3 | 0.5 | 0.15 | m <sup>2</sup> | 1 | |
| 2 | 21하 | 옹벽 | 재파손 | | 0.5 | 0.3 | 0.15 | m <sup>2</sup> | 1 | |
