상주영천고속도로 2024~2025년 시설물 안전점검 용역  
(2024년 하반기 정기안전점검)

# 외 관 조 사 망 도

블럭식 옹벽 04

2024.11

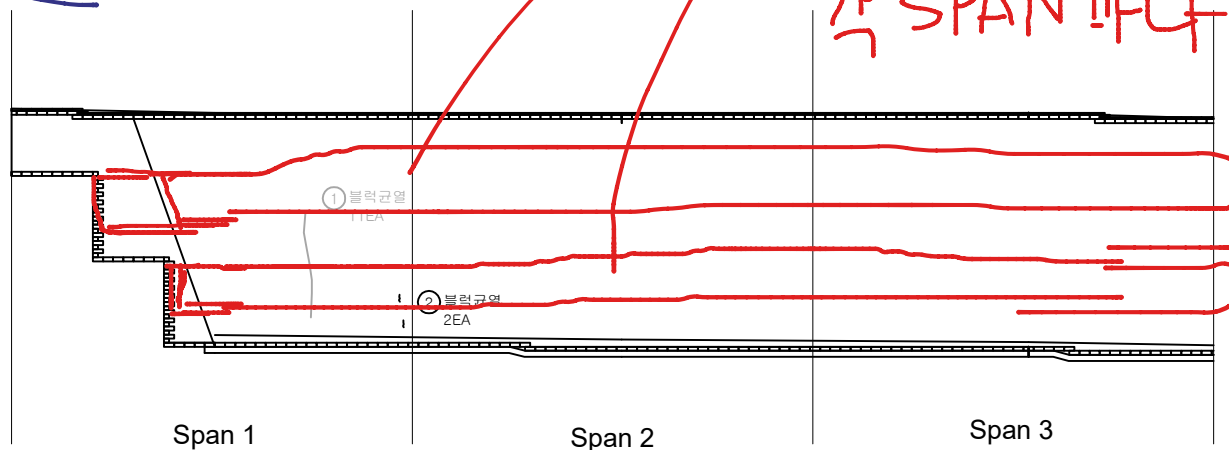
| 번호 | 구분 | 부재 | 손상내용 | 손상현황 | | | | | | 비고 |
|---|---|---|---|---|---|---|---|---|---|---|
| 1 | 19호 | 울벽 | 블럭 균열 | | | | 11.00 | EA | 11 | 21'형 보강 |
| 2 | 21호 | 울벽 | 블럭 균열 | | | | 2.00 | EA | 2 | |

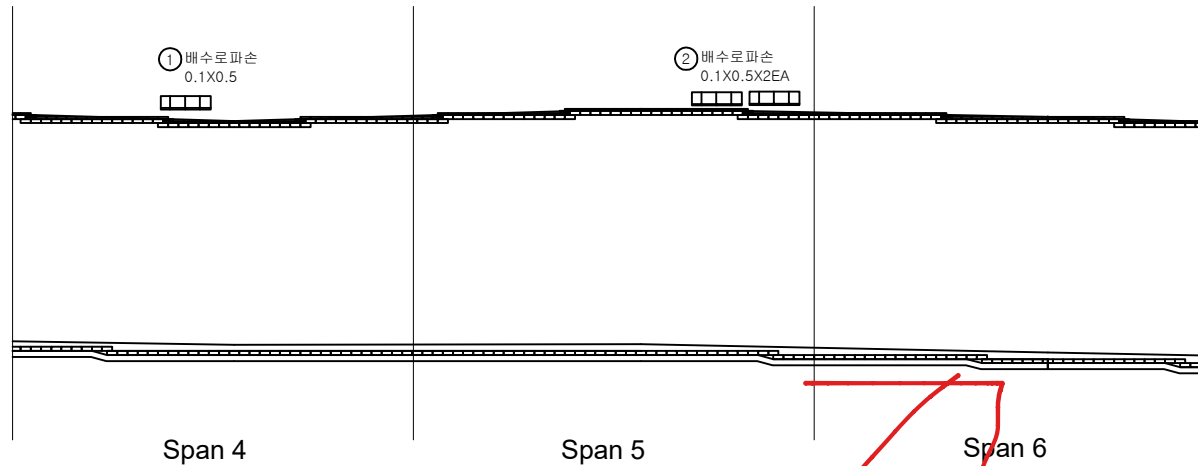
| 철근노출 | 침 하 | 그을음 | 도면번호 | 02 |

| 번호 | 구분 | 부재 | 손상내용 | 손상현황 | | | | | | 비고 |
|---|---|---|---|---|---|---|---|---|---|---|
| 1 | 19하 | 배수시설 | 배수로 파손 | | 0.1 | 0.5 | 0.05 | m³ | 1 | |
| 2 | 19하 | 배수시설 | 배수로 파손 | | 0.1 | 0.5 | 0.10 | m³ | 2 | |

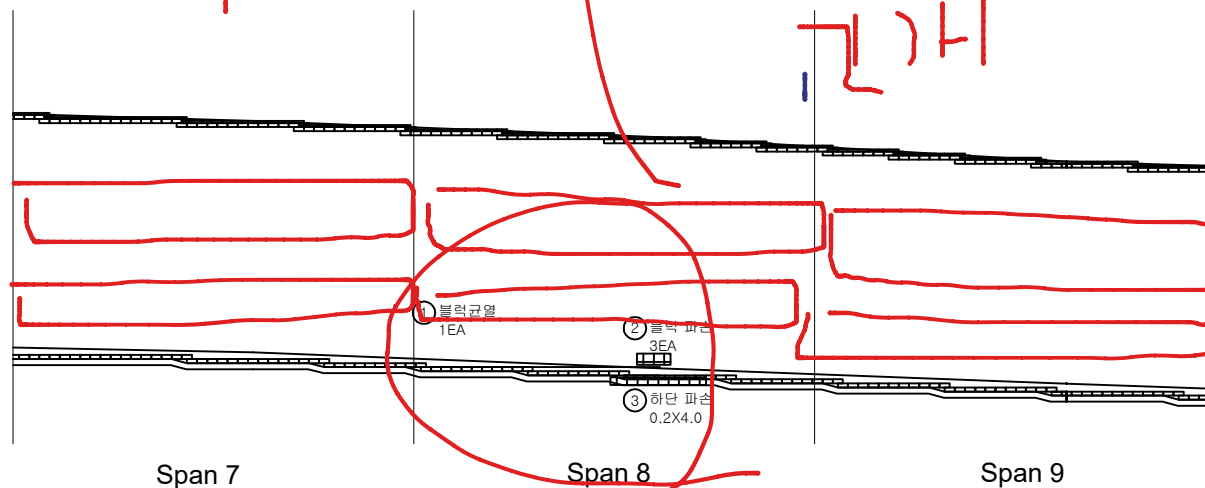
| | | | 03 |

| 번호 | 구분 | 부재 | 손상내용 | 손상현황 | | | | | | 비고 |
|---|---|---|---|---|---|---|---|---|---|---|
| 1 | 21하 | 옹벽 | 블럭 균열 | | | | 1.00 | EA | 1 | |
| 2 | 23하 | 옹벽 | 블럭 파손 | | | | 3.00 | EA | 3 | |
| 3 | 23하 | 옹벽 | 파손 | | 0.2 | 4.0 | 0.80 | m | 1 | |

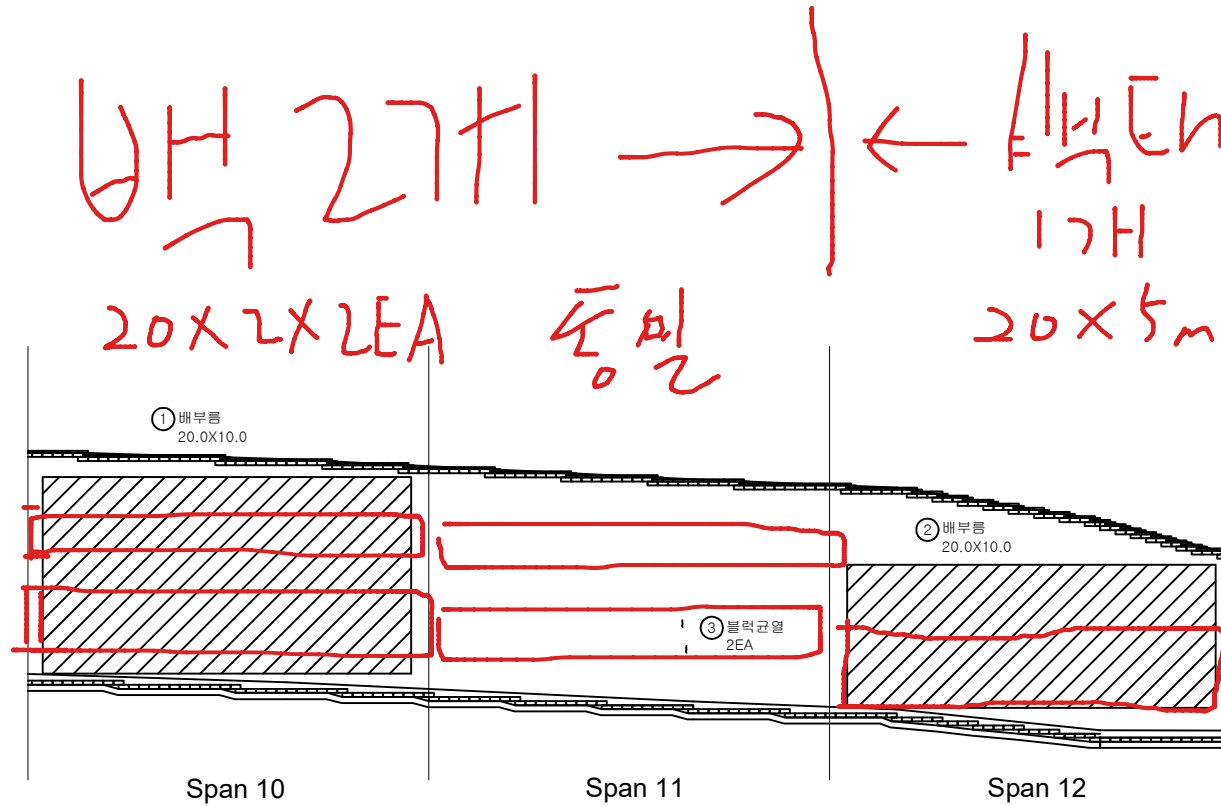
| | 부식 | | 좌굴, 변형 | | 기타 | 도면번호<br>04 |

| 번호 | 구분 | 부재 | 손상내용 | 손상현황 | | | | | | 비고 |
|---|---|---|---|---|---|---|---|---|---|---|
| 1 | 19하 | 옹벽 | 배부름 | | 20.0 | 10.0 | 200.00 | m <sup>2</sup> | 1 | |
| 2 | 19하 | 옹벽 | 배부름 | | 20.0 | 10.0 | 200.00 | m <sup>2</sup> | 1 | |
| 3 | 21하 | 옹벽 | 블럭 균열 | | | | 2.00 | EA | 2 | |

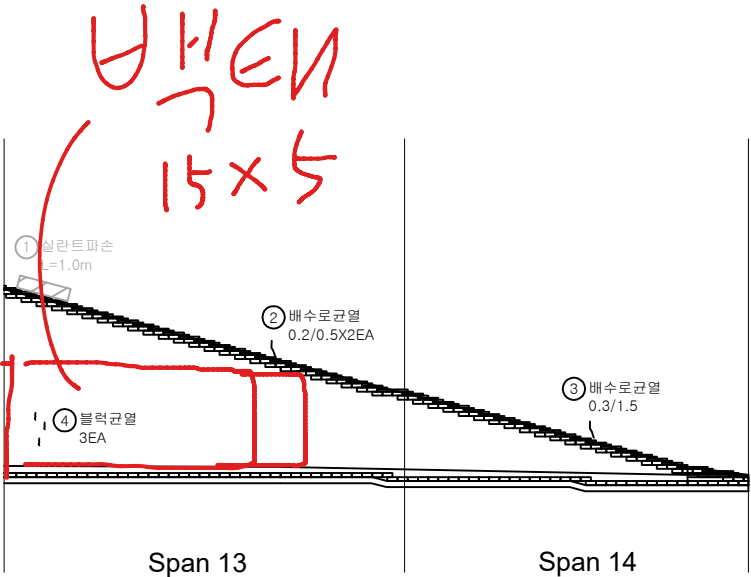
| 도 면 번 호 | 05 |

| 번호 | 구분 | 부재 | 손상내용 | 손상현황 | | | | | | 비고 |
|---|---|---|---|---|---|---|---|---|---|---|
| 1 | 19하 | 옹벽 | 실란트 파손 | | 1.00 | | 1.00 | m | 1 | 24'영 보강 |
| 2 | 19하 | 배수시설 | 배수로 균열 | 0.2 | 0.5 | | 1.00 | m | 2 | |
| 3 | 19하 | 배수시설 | 배수로 균열 | 0.3 | 1.5 | | 1.50 | m | 1 | |
| 4 | 21하 | 옹벽 | 블록 균열 | | | | 3.00 | EA | 3 | |
