상주영천고속도로 2024~2025년 시설물 안전점검 용역  
(2024년 하반기 정기안전점검)

# 외 관 조 사 망 도

패널식 옹벽 05

2024.11

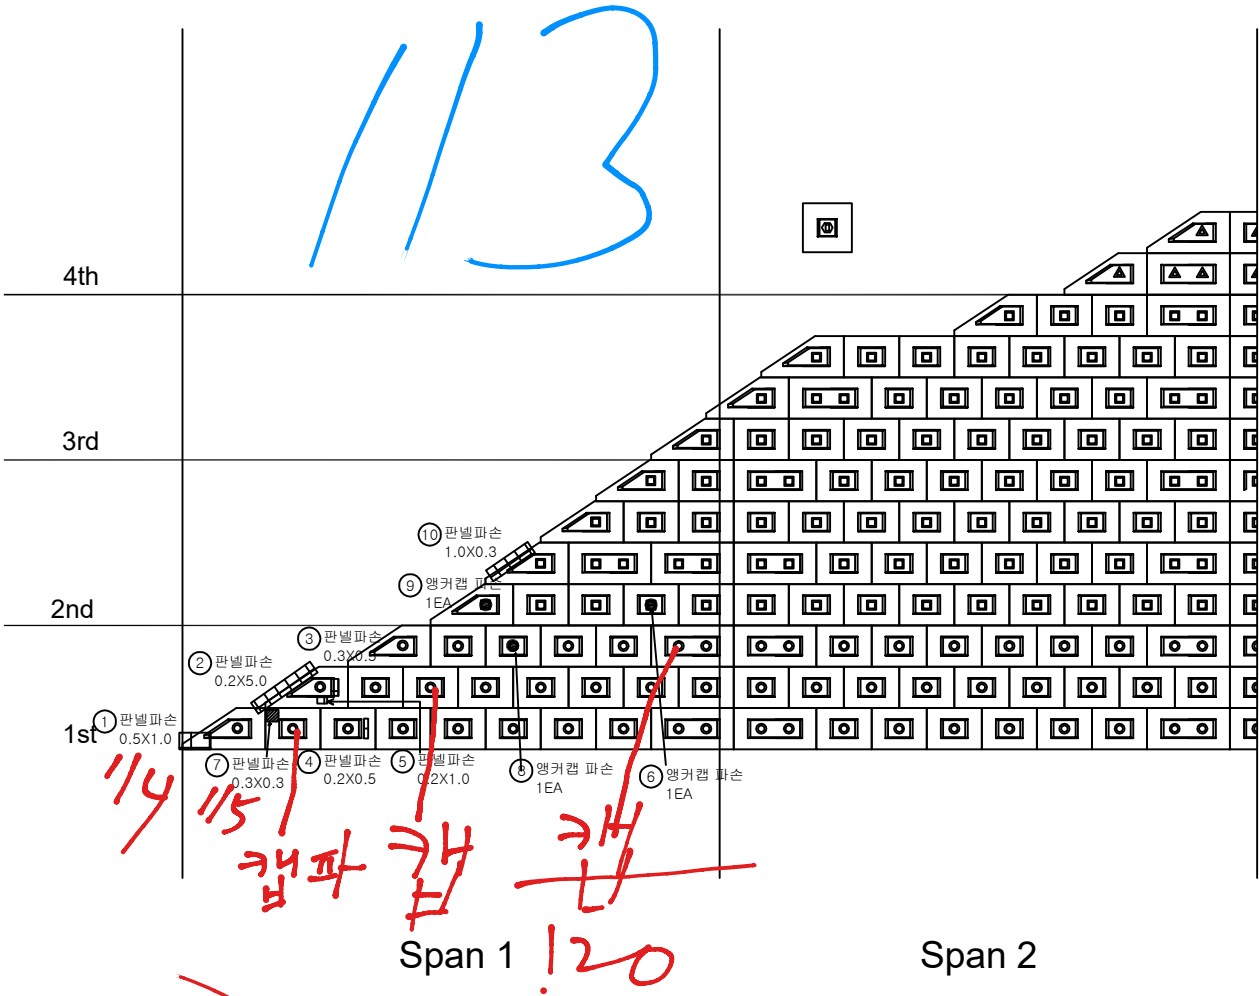
01

| 번호 | 구분 | 부재 | 손상내용 | 손상현황 | | | | | | 비 고 |
|---|---|---|---|---|---|---|---|---|---|---|
| 1 | 19하 | 옹벽 | 패널 파손 | | 0.5 | 1.0 | 0.50 | m² | 1 | |
| 2 | 19하 | 옹벽 | 패널 파손 | | 0.2 | 5.0 | 1.00 | m² | 1 | |
| 3 | 19하 | 옹벽 | 패널 파손 | | 0.3 | 0.5 | 0.15 | m² | 1 | |
| 4 | 19하 | 옹벽 | 패널 파손 | | 0.2 | 0.5 | 0.10 | m² | 1 | |
| 5 | 19하 | 옹벽 | 패널 파손 | | 0.2 | 1.0 | 0.20 | m² | 1 | |
| 6 | 19하 | 옹벽 | 앵커캡 파손 | | | | 1.00 | EA | 1 | |
| 7 | 20하 | 옹벽 | 패널 파손 | | 0.3 | 0.3 | 0.09 | m² | 1 | |
| 8 | 21상 | 옹벽 | 앵커캡 파손 | | | | 1.00 | EA | 1 | |
| 9 | 21상 | 옹벽 | 앵커캡 파손 | | | | 1.00 | EA | 1 | |
| 10 | 21하 | 옹벽 | 패널 파손 | | 1.0 | 0.3 | 0.30 | m² | 1 | |

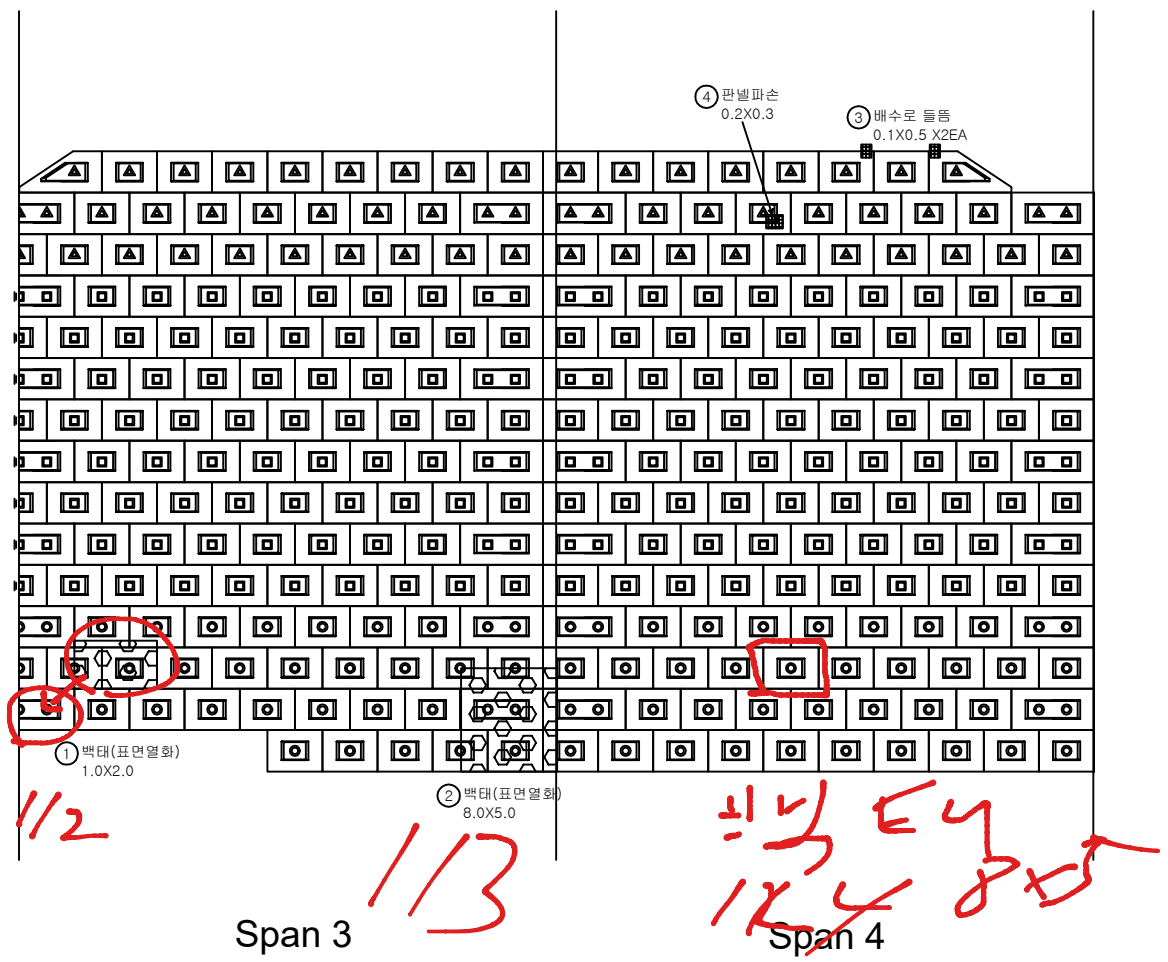
02

| 번호 | 구분 | 부재 | 손상내용 | 손상현황 | | | | | | 비 고 |
|---|---|---|---|---|---|---|---|---|---|---|
| 1 | 19하 | 옹벽 | 백태(표면열화) | | 1.0 | 2.0 | 2.00 | m <sup>2</sup> | 1 | |
| 2 | 19하 | 옹벽 | 백태(표면열화) | | 8.0 | 5.0 | 40.00 | m <sup>2</sup> | 1 | |
| 3 | 20상 | 배수시설 | 배수로 돌출 | | 0.1 | 0.5 | 0.10 | m <sup>2</sup> | 2 | |
| 4 | 21상 | 옹벽 | 패널 파손 | | 0.2 | 0.3 | 0.06 | m <sup>2</sup> | 1 | |

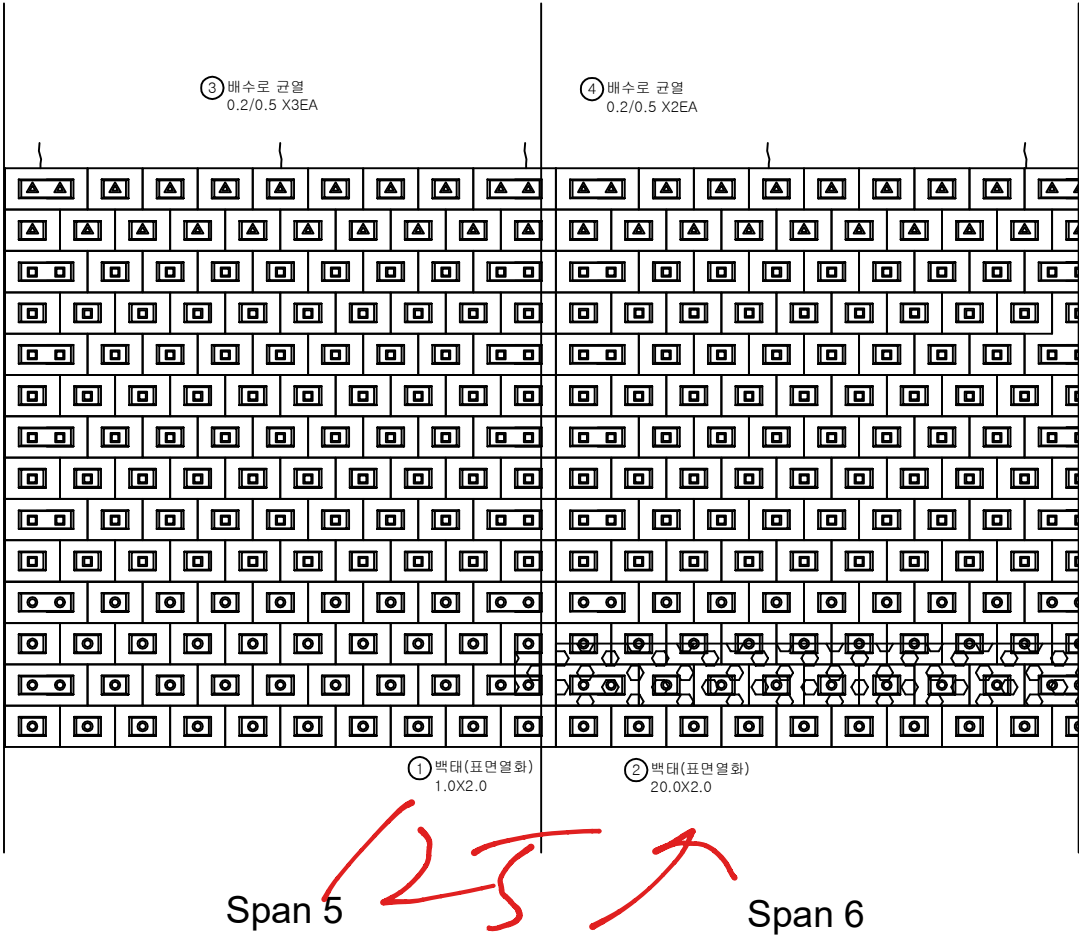
03

| 번호 | 구분 | 부재 | 손상내용 | 손상현황 | | | | | | 비고 |
|---|---|---|---|---|---|---|---|---|---|---|
| 1 | 19하 | 옹벽 | 백태(표면열화) | | 1.0 | 2.0 | 2.00 | m <sup>2</sup> | 1 | |
| 2 | 19하 | 옹벽 | 백태(표면열화) | | 20.0 | 2.0 | 40.00 | m <sup>2</sup> | 1 | |
| 3 | 20상 | 배수시설 | 배수로 균열 | 0.2 | 0.5 | | 1.50 | m | 3 | |
| 4 | 20상 | 배수시설 | 배수로 균열 | 0.2 | 0.5 | | 1.00 | m | 2 | |

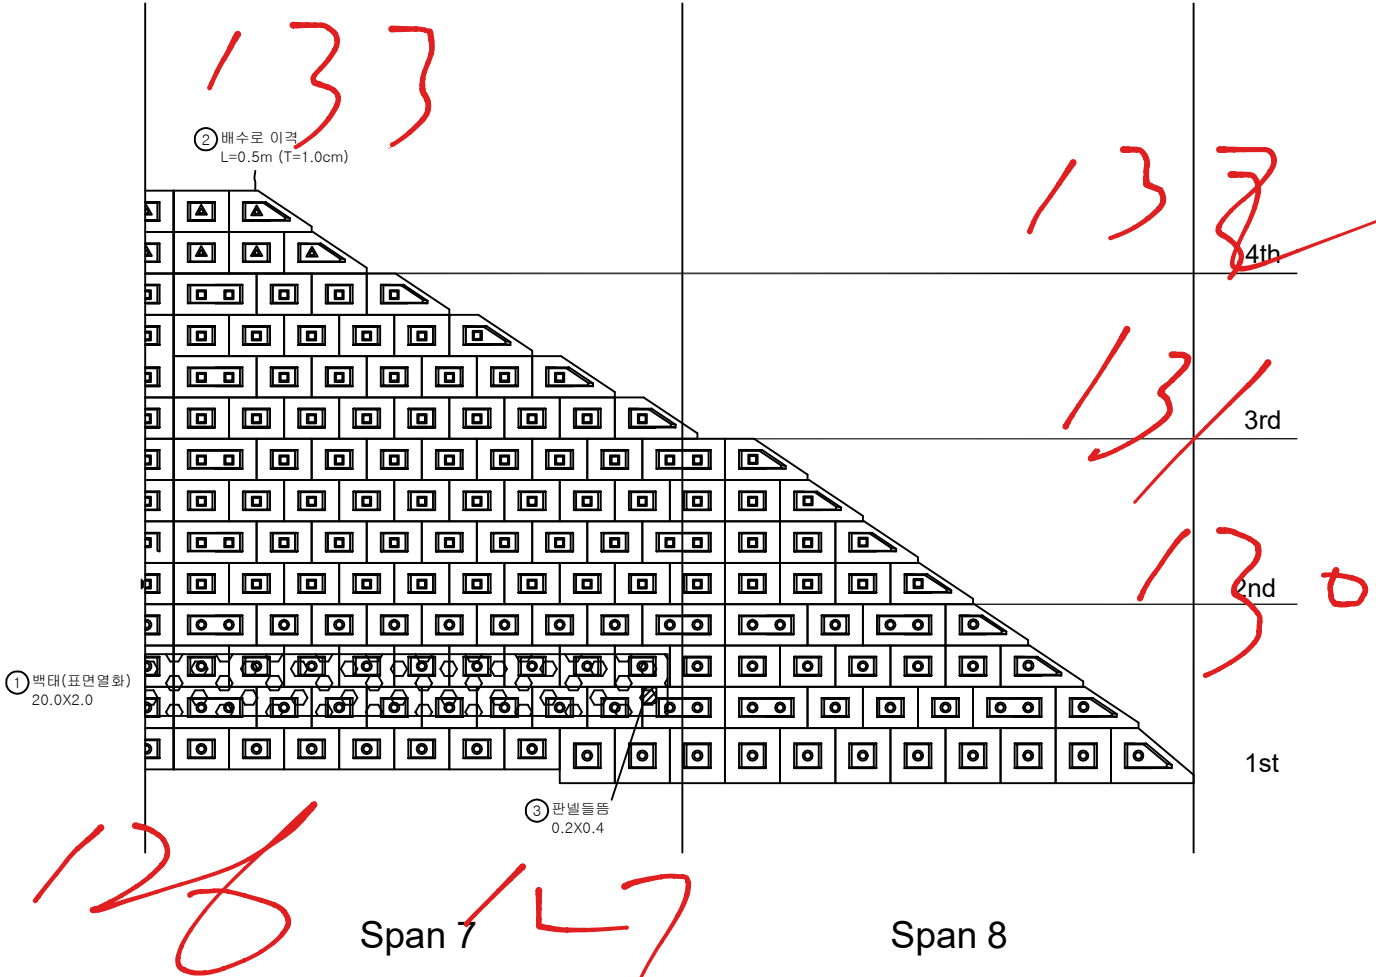
04

| 번호 | 구분 | 부재 | 손상내용 | 손상현황 | | | | | | 비고 |
|---|---|---|---|---|---|---|---|---|---|---|
| 1 | 19하 | 옹벽 | 벽태(표면열화) | | 20.0 | 2.0 | 40.00 | m <sup>2</sup> | 1 | |
| 2 | 20상 | 배수시설 | 배수로 이격 | | 0.5 | | 0.50 | m | 1 | |
| 3 | 23하 | 옹벽 | 판넬 들뜸 | | 0.2 | 0.4 | 0.08 | m <sup>2</sup> | 1 | |
