상주영천고속도로 2024~2025년 시설물 안전점검 용역  
(2024년 하반기 정기안전점검)

# 외 관 조 사 망 도

패널식 옹벽 08

2024.11

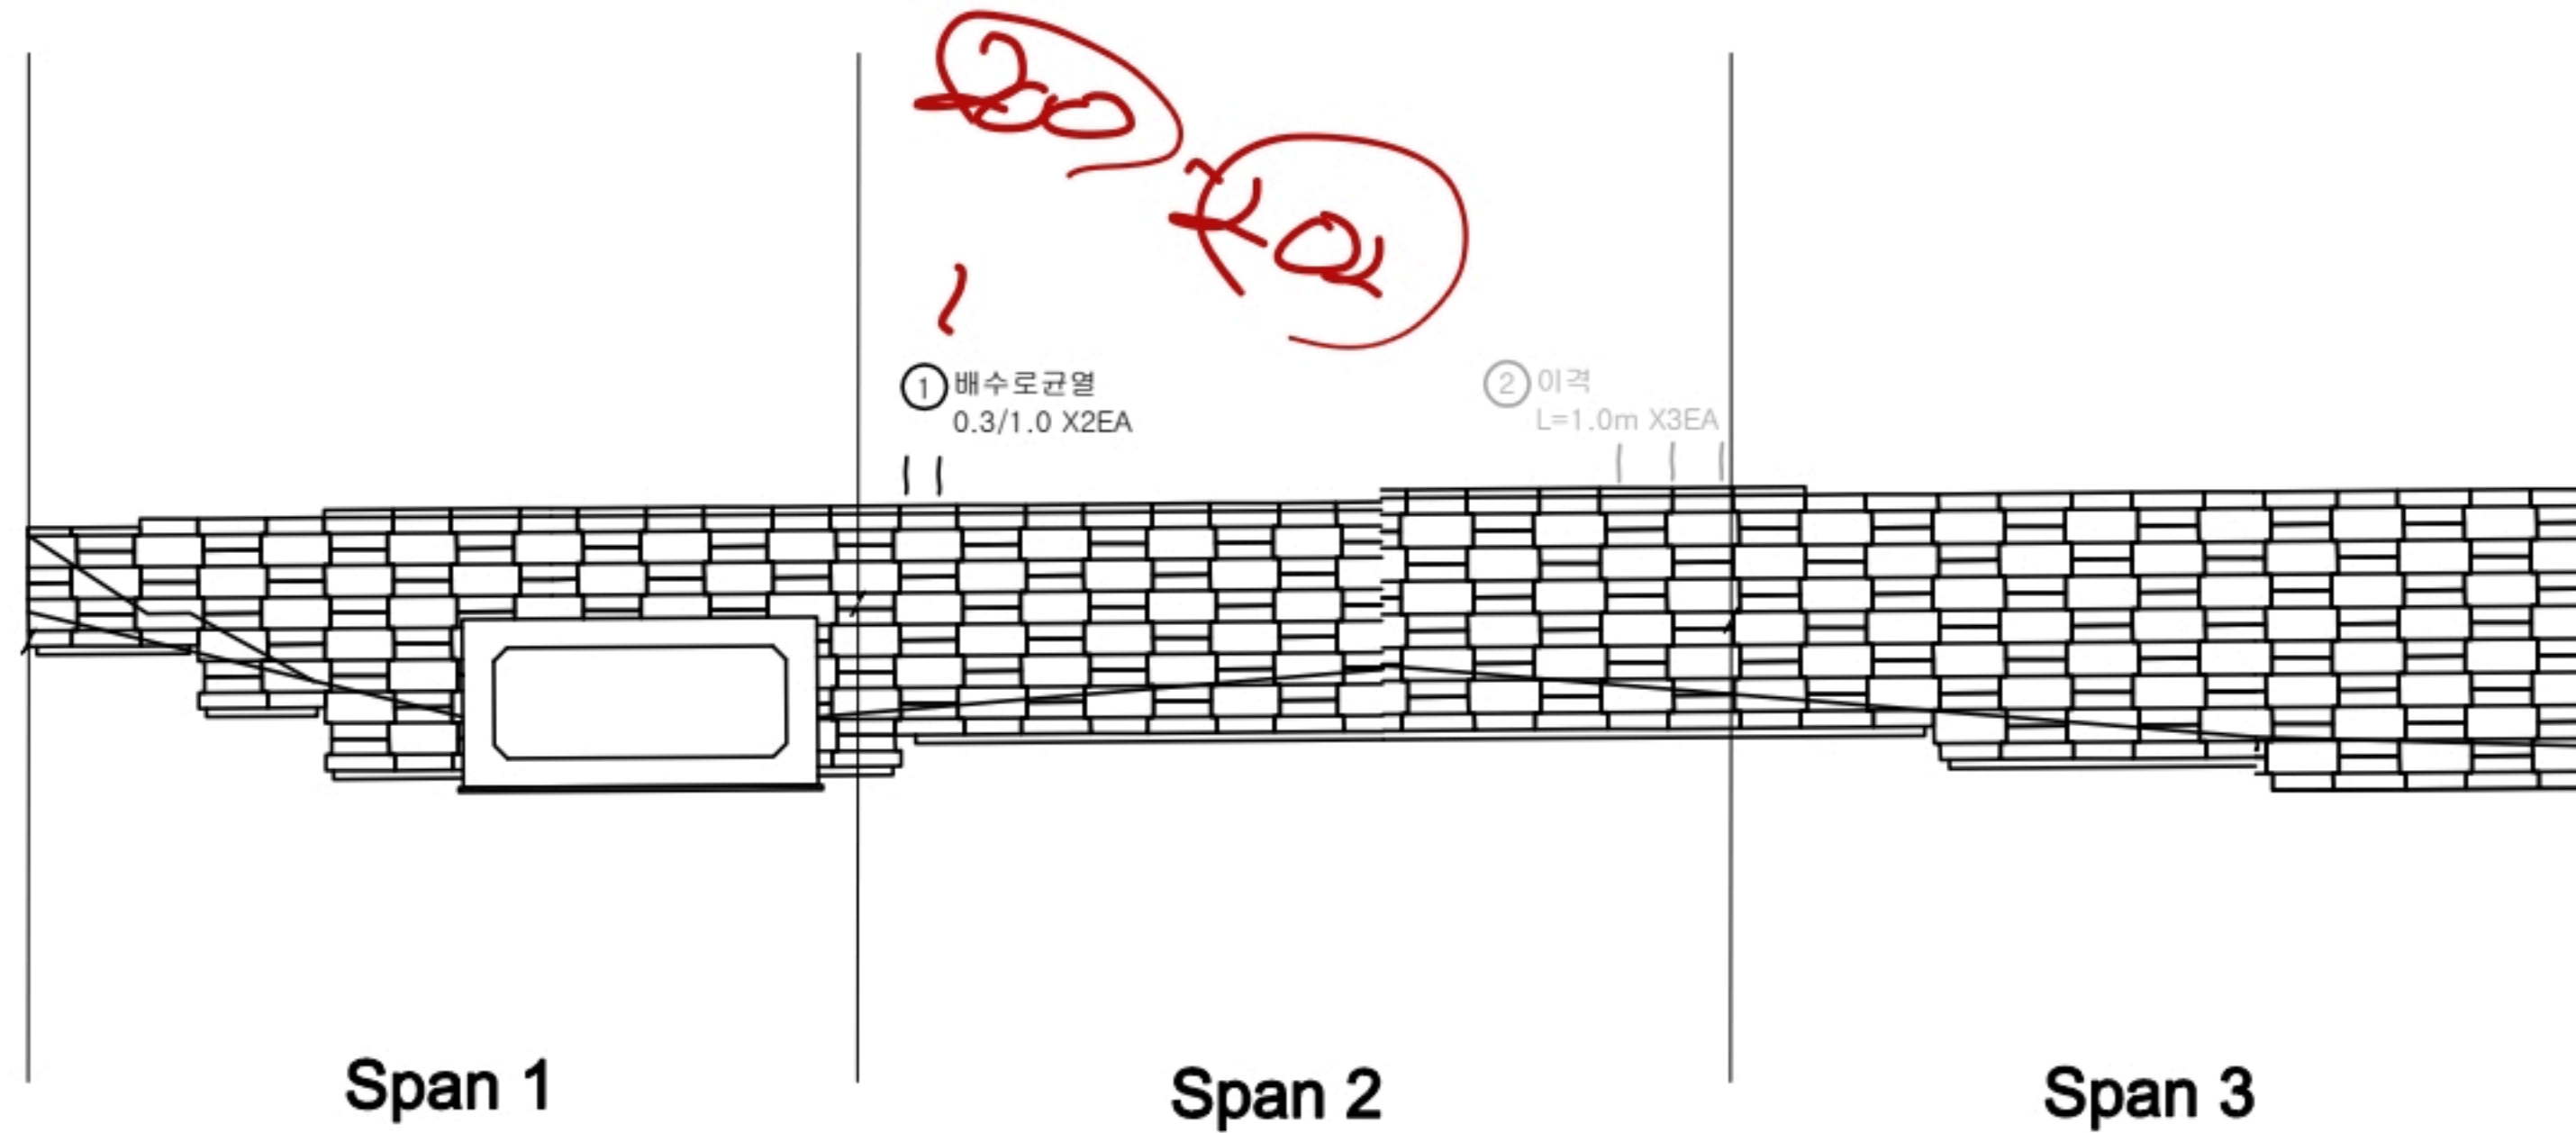
| 도면번호 | 01 |

| 번호 | 구분 | 부재 | 손상내용 | 손상현황 | | | | | | 비고 |
|---|---|---|---|---|---|---|---|---|---|---|
| 1 | 19하 | 배수시선 | 배수로 균열 | 0.3 | 1.0 | | 2.00 | m | 2 | |
| 2 | 19하 | 옹벽 | 이격 | | 1.0 | | 3.00 | m | 3 | 21'상 보수 |

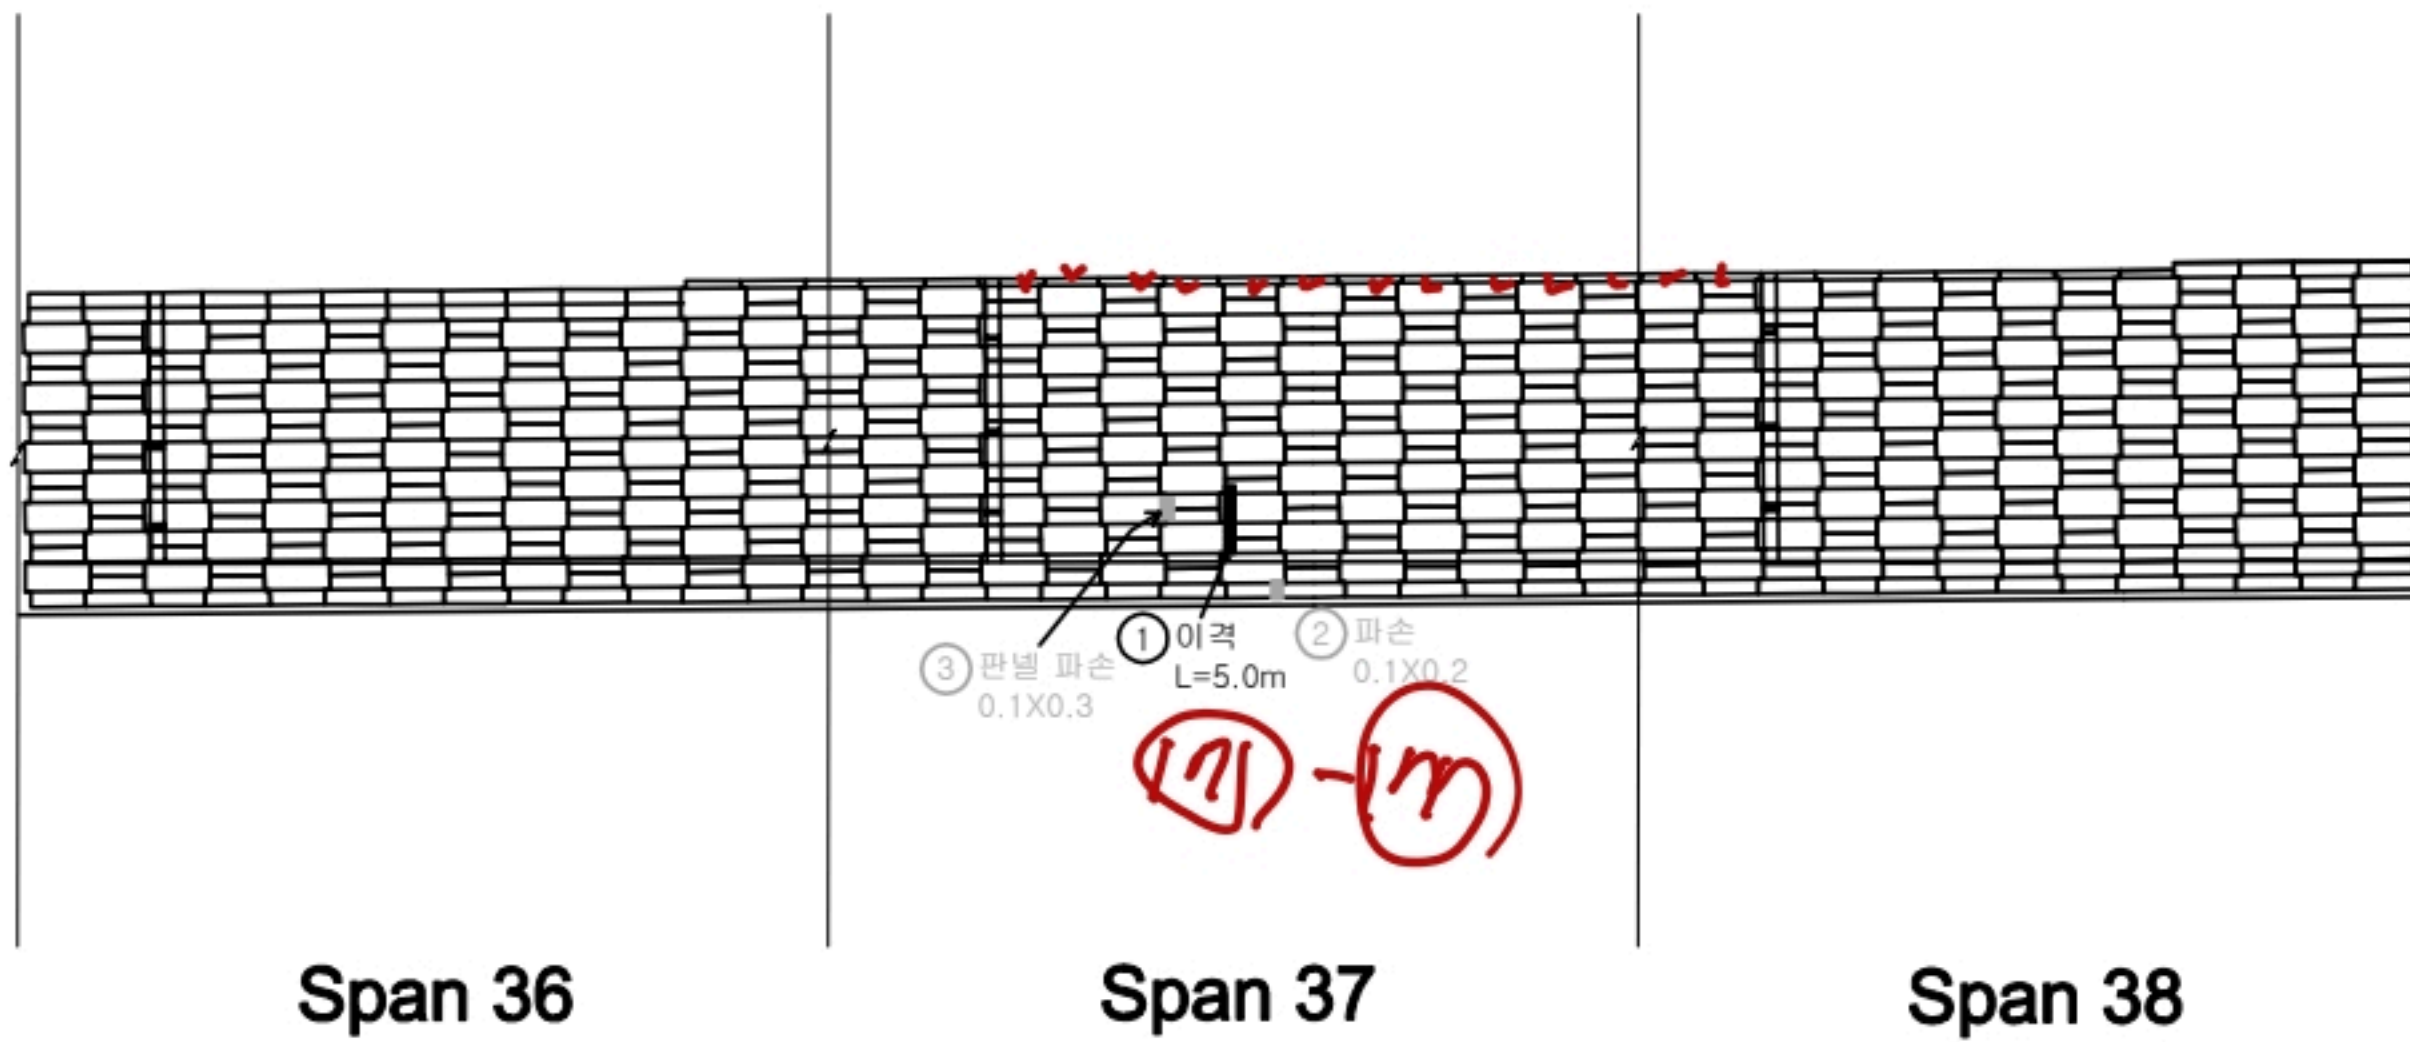
| | | | 12 |

| 번호 | 구분 | 부재 | 손상내용 | 손상현황 | | | | | | 비 고 |
|---|---|---|---|---|---|---|---|---|---|---|
| 1 | 19년 | 옹벽 | 이격 | | 5.00 | | 5.00 | m | 1 | |
| 2 | 19년 | 옹벽 | 파손 | | 0.1 | 0.2 | 0.02 | m <sup>2</sup> | 1 | 20'상 보수 |
| 3 | 19년 | 옹벽 | 판넬 파손 | | 0.1 | 0.3 | 0.03 | m <sup>2</sup> | 1 | 21'상 보수 |
