상주영천고속도로 2024~2025년 시설물 안전점검 용역  
(2024년 하반기 정기안전점검)

# 외 관 조 사 망 도

패널식 옹벽 10

2024.11

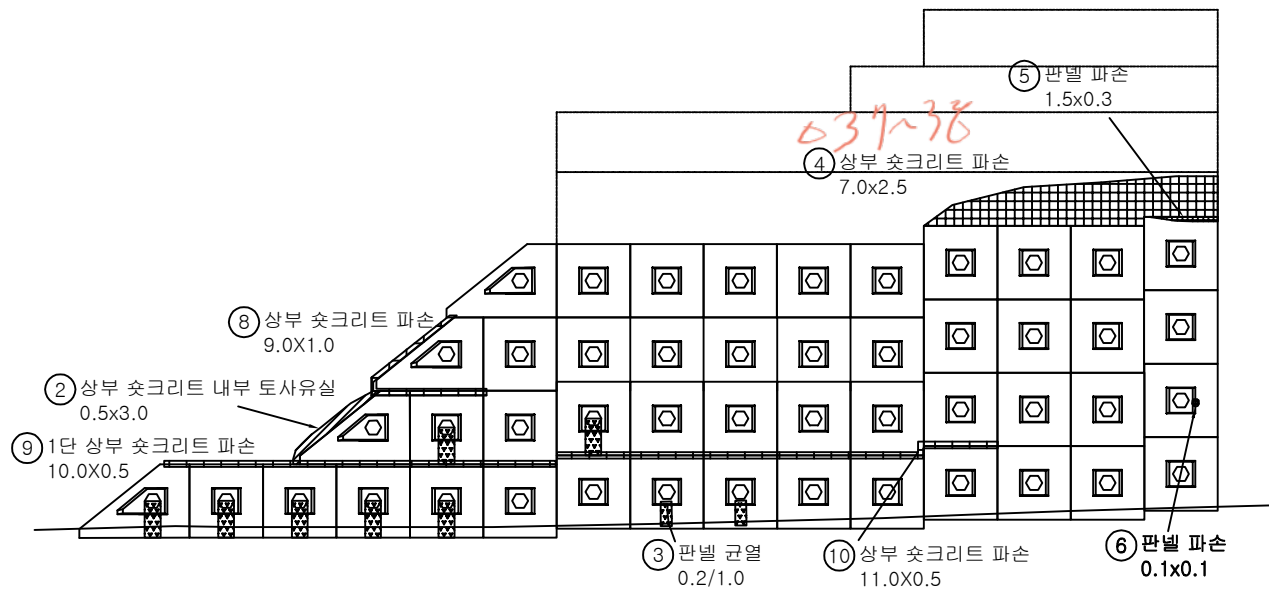
도면번호 01

① ⑦ 앵커캡 누수흔적(누수) 9EA

\*옹벽 내 슛크리트 전구간 열화

| 번호 | 구분 | 부재 | 손상내용 | 손상현황 | | | | | | 비고 |
|---|---|---|---|---|---|---|---|---|---|---|
| 1 | 19하 | 옹벽 | 앵커캡 누수흔적(누수) | | | | 7.00 | EA | 7 | |
| 2 | 19하 | 옹벽 | 스프리트 내부 토사유실 | | 0.5 | 3.0 | 1.50 | m³ | 1 | |
| 3 | 19하 | 옹벽 | 판넬 균열 | 0.2 | 1.0 | | 1.00 | m | 1 | |
| 4 | 19하 | 옹벽 | 스프리트 파손 | | 7.0 | 2.5 | 17.50 | m² | 1 | |
| 5 | 20상 | 옹벽 | 판넬 파손 | | 1.5 | 0.3 | 0.45 | m² | 1 | |
| 6 | 20상 | 옹벽 | 판넬 파손 | | 0.1 | 0.1 | 0.01 | m² | 1 | |
| 7 | 21하 | 옹벽 | 앵커캡 누수흔적(누수) | | | | 2.00 | EA | 2 | |
| 8 | 23하 | 옹벽 | 스프리트 파손 | | 9.0 | 1.0 | 9.00 | m² | 1 | |
| 9 | 23하 | 옹벽 | 스프리트 파손 | | 10.0 | 0.5 | 5.00 | m² | 1 | |
| 10 | 23하 | 옹벽 | 스프리트 파손 | | 11.0 | 0.5 | 5.50 | m² | 1 | |

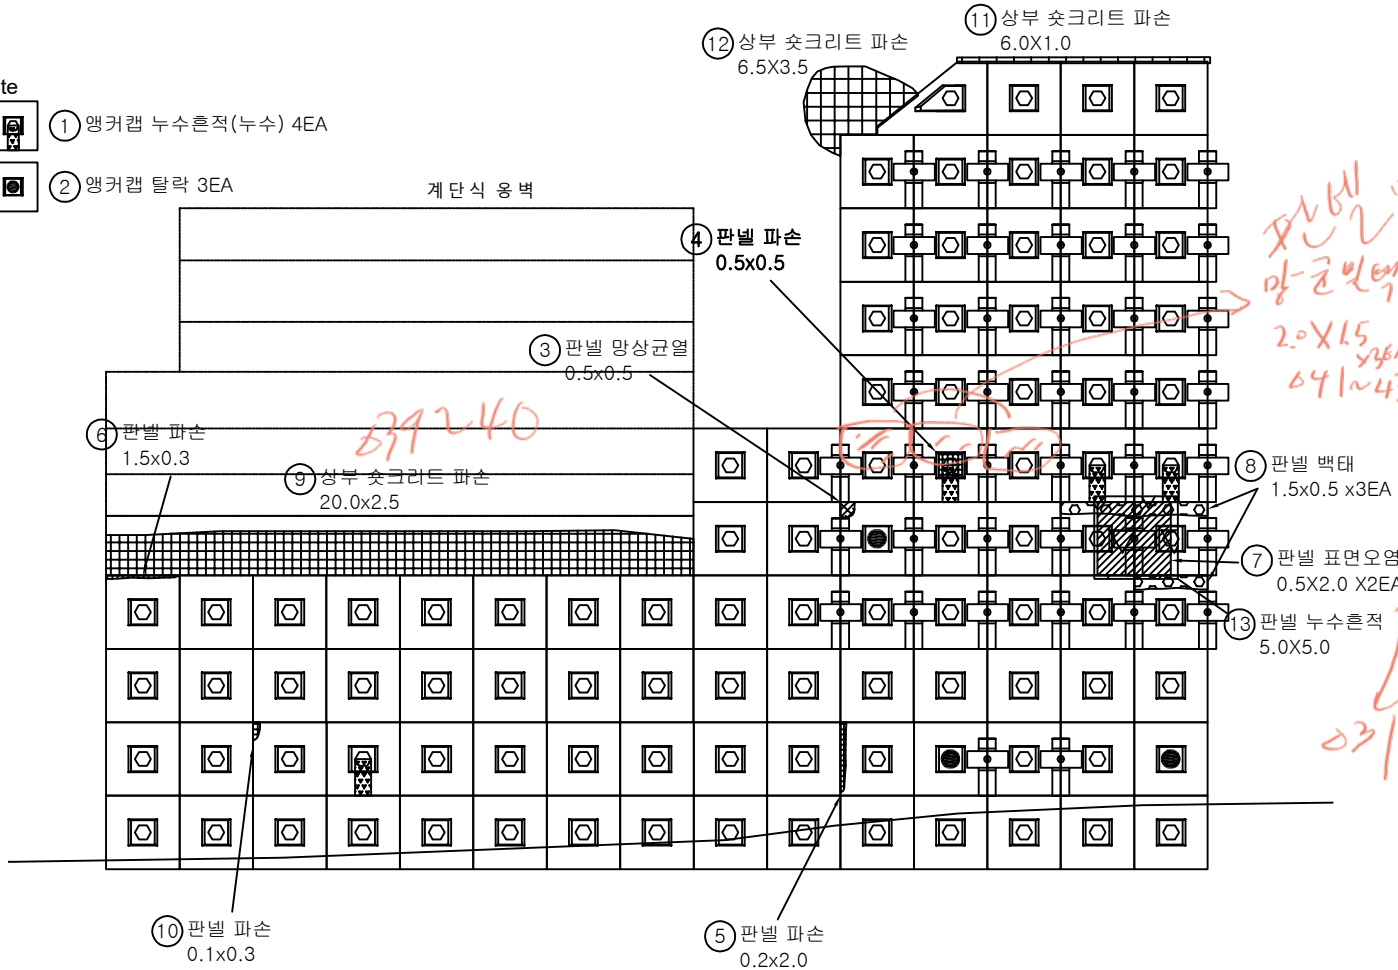
| | | | 도면번호 | 02 |

\*옹벽 내 스킵리트 전구간 열화

| 번호 | 구분 | 부재 | 손상내용 | 손상현황 | | | | | | 비고 |
|---|---|---|---|---|---|---|---|---|---|---|
| 1 | 20하 | 옹벽 | 앵커캡 누수흔적(누수) | | | | 4.00 | EA | 4 | |
| 2 | 20하 | 옹벽 | 앵커캡 탈락 | | | | 3.00 | EA | 3 | |
| 3 | 20하 | 옹벽 | 판넬 망상균열 | | 0.5 | 0.5 | 0.25 | m² | 1 | |
| 4 | 20상 | 옹벽 | 판넬 파손 | | 0.5 | 0.5 | 0.25 | m² | 1 | |
| 5 | 20상 | 옹벽 | 판넬 파손 | | 0.2 | 2.0 | 0.40 | m² | 1 | |
| 6 | 20상 | 옹벽 | 판넬 파손 | | 1.5 | 0.3 | 0.45 | m² | 1 | |
| 7 | 20하 | 옹벽 | 판넬 표면오염 | | 0.5 | 2.0 | 2.00 | m² | 2 | |
| 8 | 20하 | 옹벽 | 판넬 백태 | | 1.5 | 0.5 | 2.25 | m² | 3 | |
| 9 | 20상 | 옹벽 | 스킵리트 파손 | | 20.0 | 2.5 | 50.00 | m² | 1 | |
| 10 | 20상 | 옹벽 | 판넬 파손 | | 0.1 | 0.3 | 0.03 | m² | 1 | |
| 11 | 23하 | 옹벽 | 스킵리트 파손 | | 6.0 | 1.0 | 6.00 | m² | 1 | |
| 12 | 23하 | 옹벽 | 스킵리트 파손 | | 6.5 | 3.5 | 22.75 | m² | 1 | |
| 13 | 23하 | 옹벽 | 판넬 누수흔적 | | 5.0 | 5.0 | 25.00 | m² | 1 | |

① 앵커캡 누수흔적(누수) 4EA

② 앵커캡 탈락 3EA

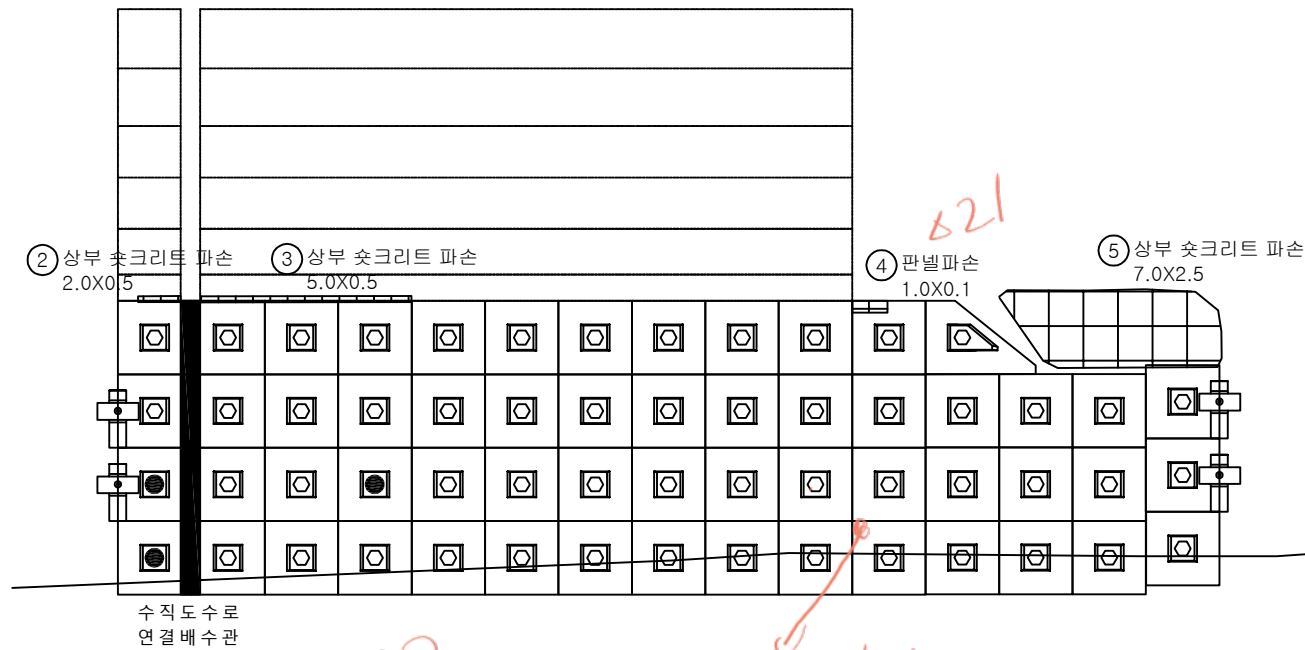
| | | | 04 |

\*옹벽 내 스틱리트 전구간 열화

① 앵커캡 탈락 3EA

| 번호 | 구분 | 부재 | 손상내용 | 손상현황 | | | | | | 비고 |
|---|---|---|---|---|---|---|---|---|---|---|
| 1 | 20하 | 옹벽 | 앵커캡 탈락 | | | | 3.00 | EA | 3 | |
| 2 | 23하 | 옹벽 | 스틱리트 파손 | | 2.0 | 0.5 | 1.00 | m² | 1 | |
| 3 | 23하 | 옹벽 | 스틱리트 파손 | | 5.0 | 0.5 | 2.50 | m² | 1 | |
| 4 | 23하 | 옹벽 | 판넬 파손 | | 1.0 | 0.1 | 0.10 | m² | 1 | |
| 5 | 23하 | 옹벽 | 스틱리트 파손 | | 7.0 | 2.5 | 17.50 | m² | 1 | |

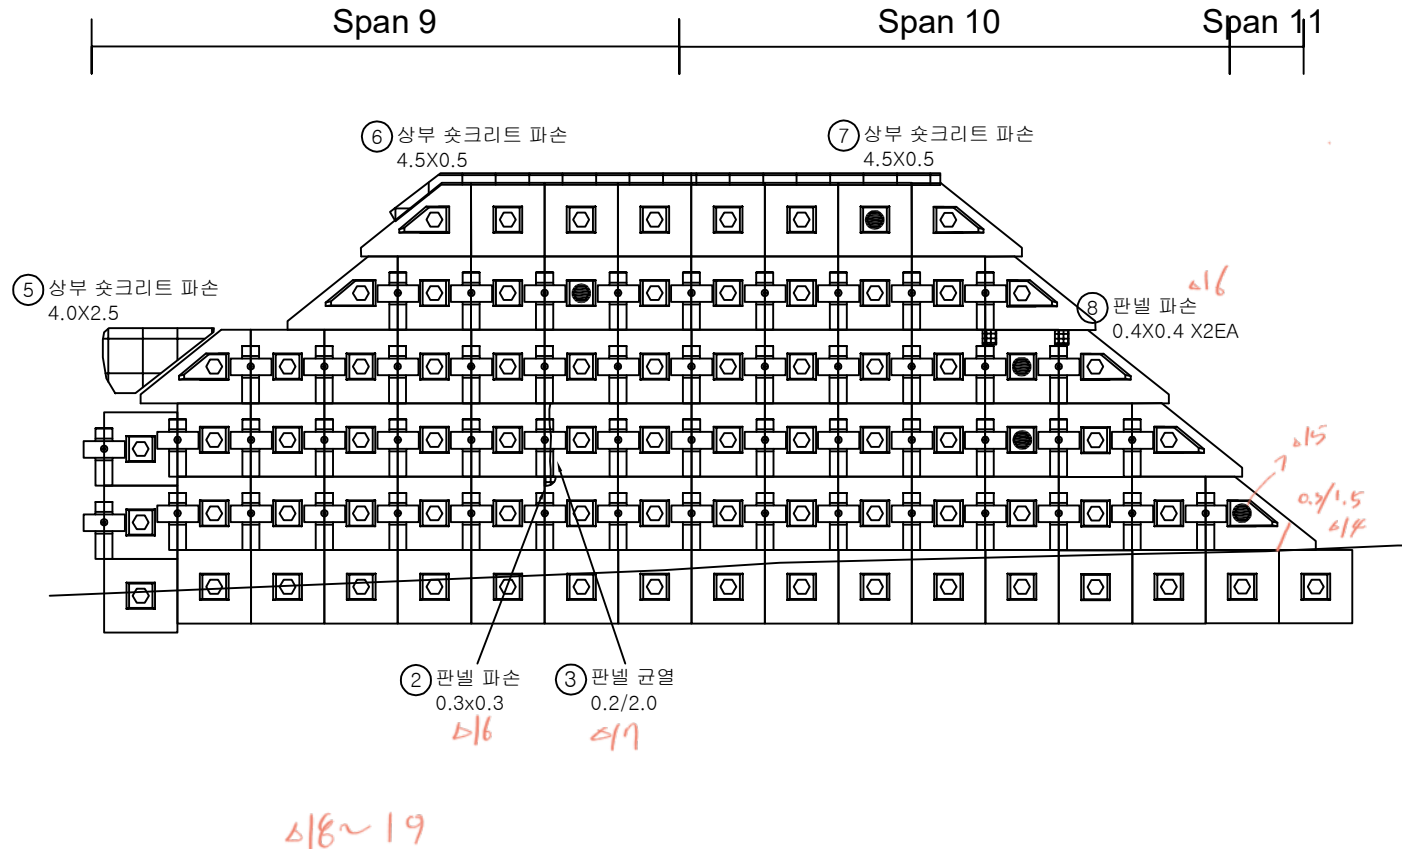
| | 철근노출 | | 침 하 | | 그늘음 | 도면번호 | 05 |

\*옹벽 내 슛크리트 전구간 열화

① ④ 앵커캡 탈락 5EA

| 번호 | 구분 | 부재 | 손상내용 | 손상현황 | | | | | | 비고 |
|---|---|---|---|---|---|---|---|---|---|---|
| 1 | 20하 | 옹벽 | 앵커캡 탈락 | | | | 3.00 | EA | 3 | |
| 2 | 19하 | 옹벽 | 판넬 파손 | | 0.3 | 0.3 | 0.09 | m² | 1 | |
| 3 | 19하 | 옹벽 | 판넬 균열 | 0.2 | 2.0 | | 2.00 | m | 1 | |
| 4 | 23하 | 옹벽 | 앵커캡 탈락 | | | | 2.00 | EA | 2 | |
| 5 | 23하 | 옹벽 | 스프리트 파손 | | 4.0 | 2.5 | 10.00 | m² | 1 | |
| 6 | 23하 | 옹벽 | 스프리트 파손 | | 4.5 | 0.5 | 2.25 | m² | 1 | |
| 7 | 23하 | 옹벽 | 스프리트 파손 | | 4.5 | 0.5 | 2.25 | m² | 1 | |
| 8 | 24상 | 옹벽 | 판넬 파손 | | 0.4 | 0.4 | 0.32 | m² | 2 | |
