상주영천고속도로 2024~2025년 시설물 안전점검 용역  
(2024년 하반기 정기안전점검)

# 외 관 조 사 망 도

패널식 옹벽 11

2024.11

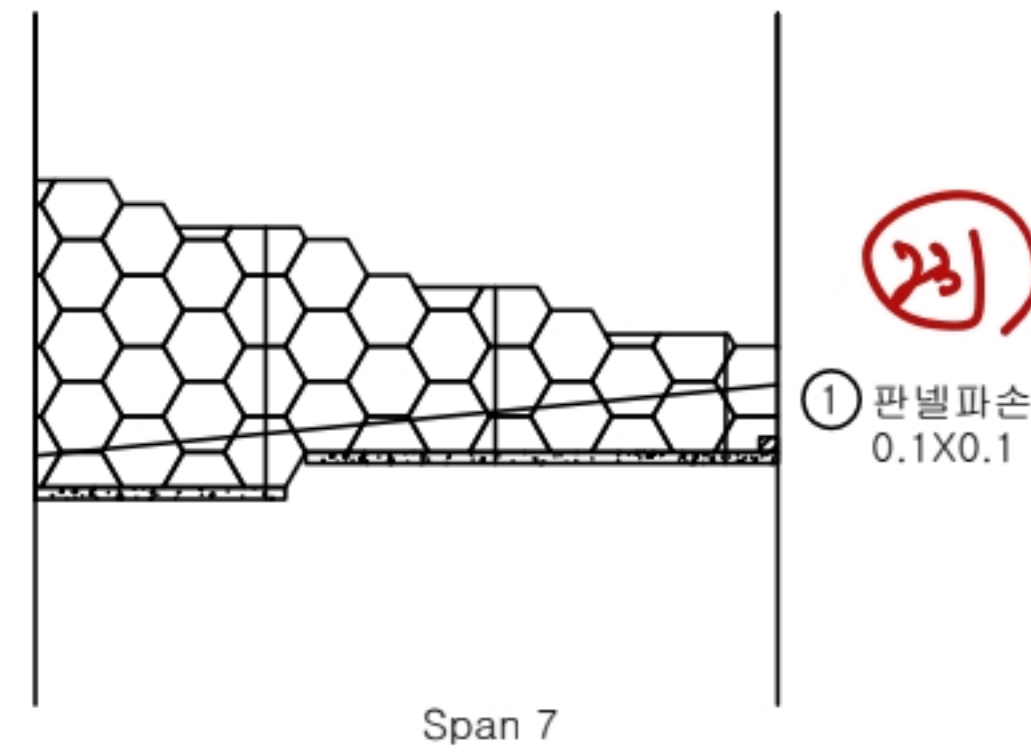
| 번호 | 구분 | 부재 | 손상내용 | 손상현황 | | | | | | 비고 |
|---|---|---|---|---|---|---|---|---|---|---|
| 1 | 19하 | 옹벽 | 판넬 파손 | | 0.1 | 0.1 | 0.01 | m <sup>2</sup> | 1 | |
