상주영천고속도로 2024~2025년 시설물 안전점검 용역  
(2024년 하반기 정기안전점검)

# 외 관 조 사 망 도

패널식 옹벽 14

2024.11

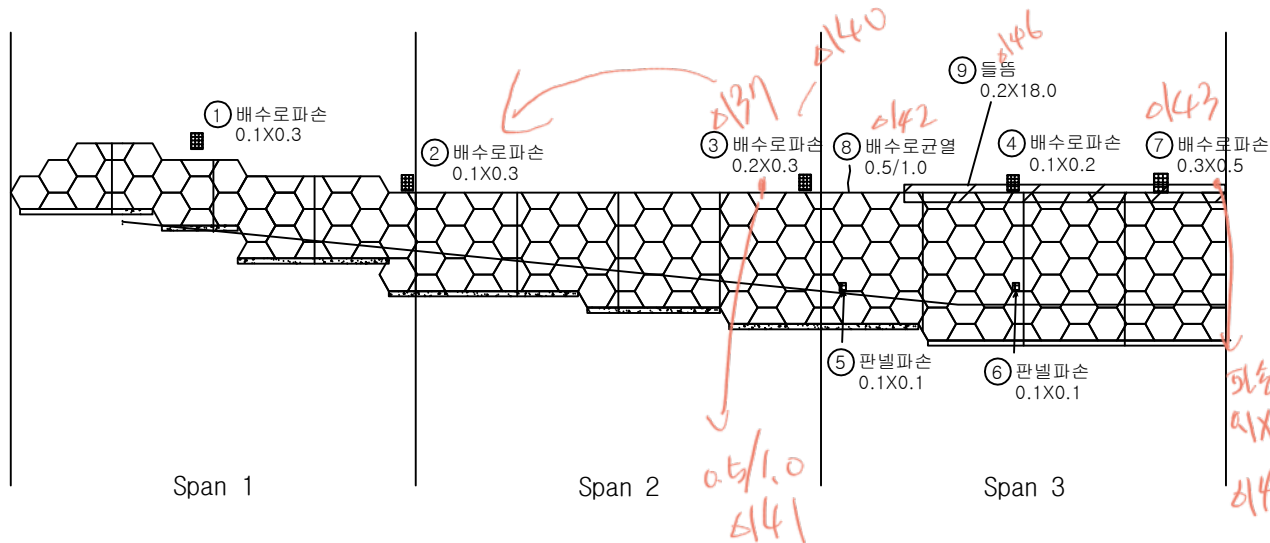
| 번호 | 구분 | 부재 | 손상내용 | 손상현황 | | | | | | 비고 |
|---|---|---|---|---|---|---|---|---|---|---|
| 1 | 19하 | 배수시설 | 배수로 파손 | | 0.1 | 0.3 | 0.03 | m <sup>2</sup> | 1 | |
| 2 | 19하 | 배수시설 | 배수로 파손 | | 0.1 | 0.3 | 0.03 | m <sup>2</sup> | 1 | |
| 3 | 19하 | 배수시설 | 배수로 파손 | | 0.2 | 0.3 | 0.06 | m <sup>2</sup> | 1 | |
| 4 | 19하 | 배수시설 | 배수로 파손 | | 0.1 | 0.2 | 0.02 | m <sup>2</sup> | 1 | |
| 5 | 19하 | 옹벽 | 판넬 파손 | | 0.1 | 0.1 | 0.01 | m <sup>2</sup> | 1 | |
| 6 | 19하 | 옹벽 | 판넬 파손 | | 0.1 | 0.1 | 0.01 | m <sup>2</sup> | 1 | |
| 7 | 21상 | 배수시설 | 배수로 파손 | | 0.3 | 0.5 | 0.15 | m <sup>2</sup> | 1 | |
| 8 | 23하 | 배수시설 | 배수로 균열 | 0.5 | 1.0 | | 1.00 | m | 1 | |
| 9 | 23하 | 옹벽 | 돌출 | | 0.2 | 18.0 | 3.60 | m <sup>2</sup> | 1 | |

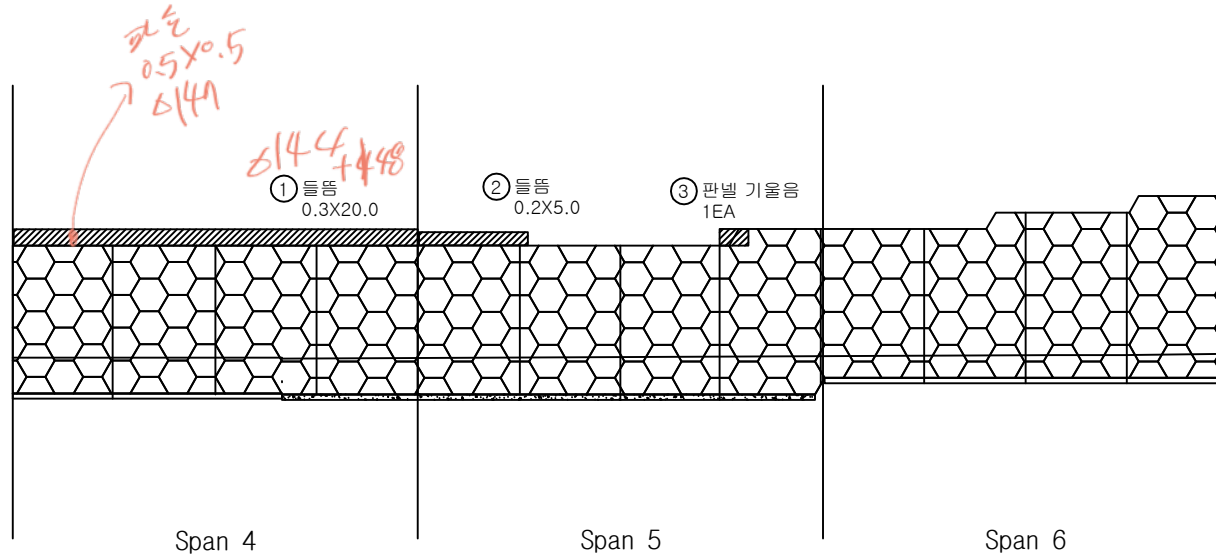
| 번호 | 구분 | 부재 | 손상내용 | 손상현황 | | | | | | 비고 |
|---|---|---|---|---|---|---|---|---|---|---|
| 1 | 1984 | 옹벽 | 물림 | | 0.3 | 20.0 | 6.00 | m <sup>2</sup> | 1 | |
| 2 | 1984 | 옹벽 | 물림 | | 0.2 | 5.0 | 1.00 | m <sup>2</sup> | 1 | |
| 3 | 1984 | 옹벽 | 판넬 기울음 | | | | 1.00 | EA | 1 | |

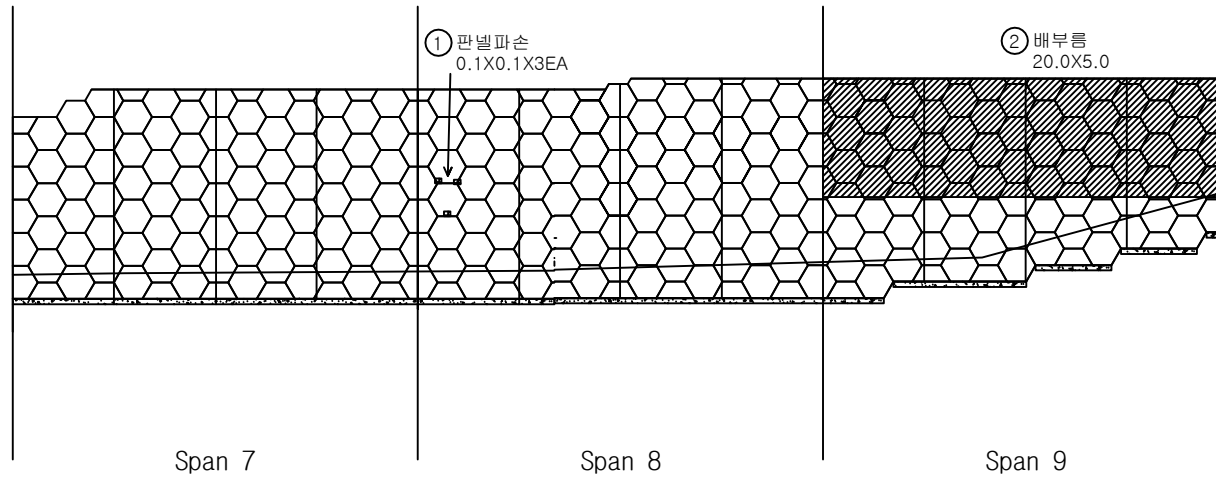
| 번호 | 구분 | 부재 | 손상내용 | 손상현황 | | | | | | 비고 |
|---|---|---|---|---|---|---|---|---|---|---|
| 1 | 19하 | 옹벽 | 판넬 파손 | | 0.1 | 0.1 | 0.03 | m² | 3 | |
| 2 | 19하 | 옹벽 | 배부름 | | 20.0 | 5.0 | 100.00 | m² | 1 | |
