상주영천고속도로 2024~2025년 시설물 안전점검 용역  
(2024년 하반기 정기안전점검)

# 외 관 조 사 망 도

패널식 옹벽 15

2024.11

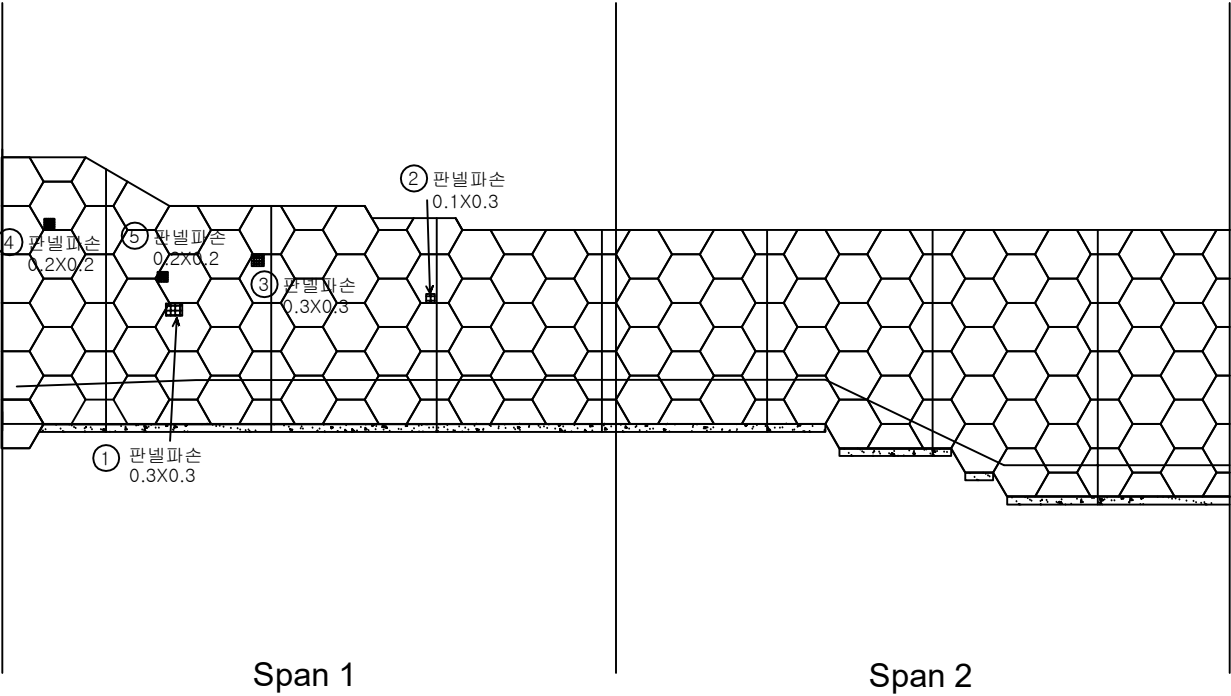
| 도면번호 | 01 |

| 번호 | 구분 | 부재 | 손상내용 | 손상현황 | | | | | | 비고 |
|---|---|---|---|---|---|---|---|---|---|---|
| 1 | 19하 | 옹벽 | 판넬 파손 | | 0.3 | 0.3 | 0.09 | m <sup>2</sup> | 1 | |
| 2 | 19하 | 옹벽 | 판넬 파손 | | 0.1 | 0.3 | 0.03 | m <sup>2</sup> | 1 | |
| 3 | 20하 | 옹벽 | 판넬 파손 | | 0.3 | 0.3 | 0.09 | m <sup>2</sup> | 1 | |
| 4 | 21하 | 옹벽 | 판넬 파손 | | 0.2 | 0.2 | 0.04 | m <sup>2</sup> | 1 | |
| 5 | 21하 | 옹벽 | 판넬 파손 | | 0.2 | 0.2 | 0.04 | m <sup>2</sup> | 1 | |

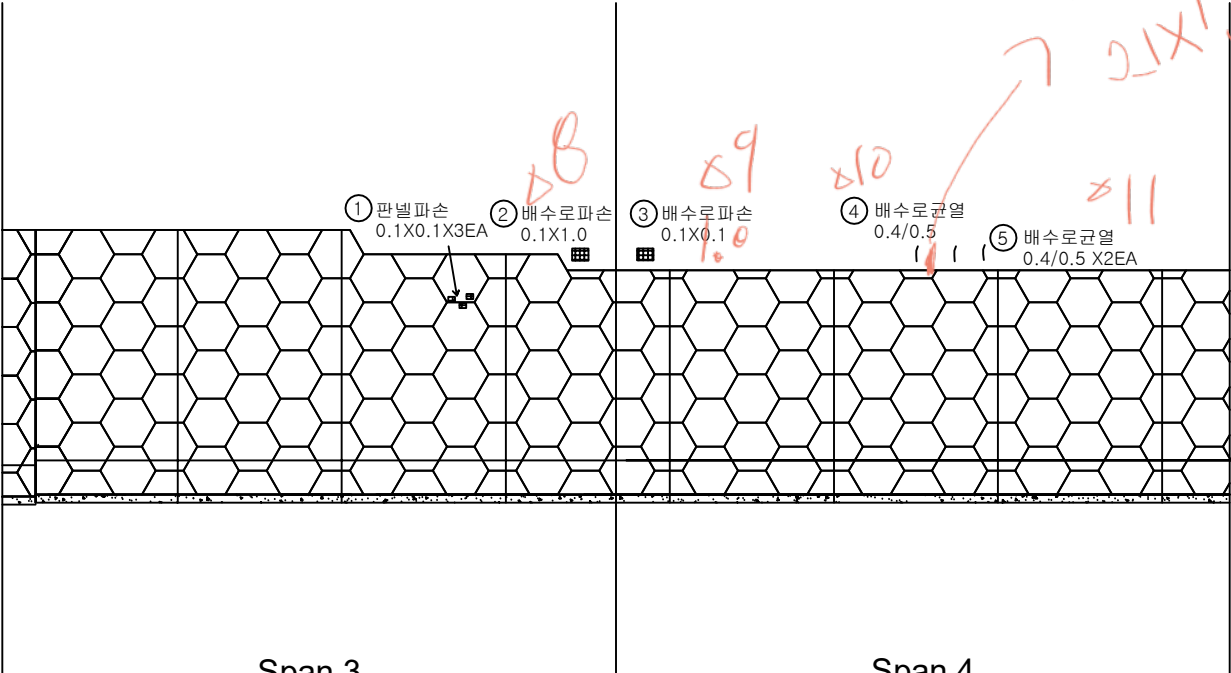
발주처 상주영천고속도로(주)  
용역명 상주영천고속도로 2024~2025년 시설물 안전점검 용역 (2024년 하반기 정기안전점검)  
점검기관 (주)명성엔지니어링  
도면번호 02

| 번호 | 구분 | 부재 | 손상내용 | 손상현황 | | | | | | 비고 |
|---|---|---|---|---|---|---|---|---|---|---|
| 1 | 19대 | 옹벽 | 판넬 파손 | | 0.1 | 0.1 | 0.03 | m <sup>2</sup> | 3 | |
| 2 | 19대 | 배수시설 | 배수로 파손 | | 0.1 | 1.0 | 0.10 | m <sup>2</sup> | 1 | |
| 3 | 19대 | 배수시설 | 배수로 파손 | | 0.1 | 0.1 | 0.01 | m <sup>2</sup> | 1 | |
| 4 | 19대 | 배수시설 | 배수로 균열 | 0.4 | 0.5 | | 0.50 | m | 1 | |
| 5 | 23대 | 배수시설 | 배수로 균열 | 0.4 | 0.5 | | 1.00 | m | 2 | |

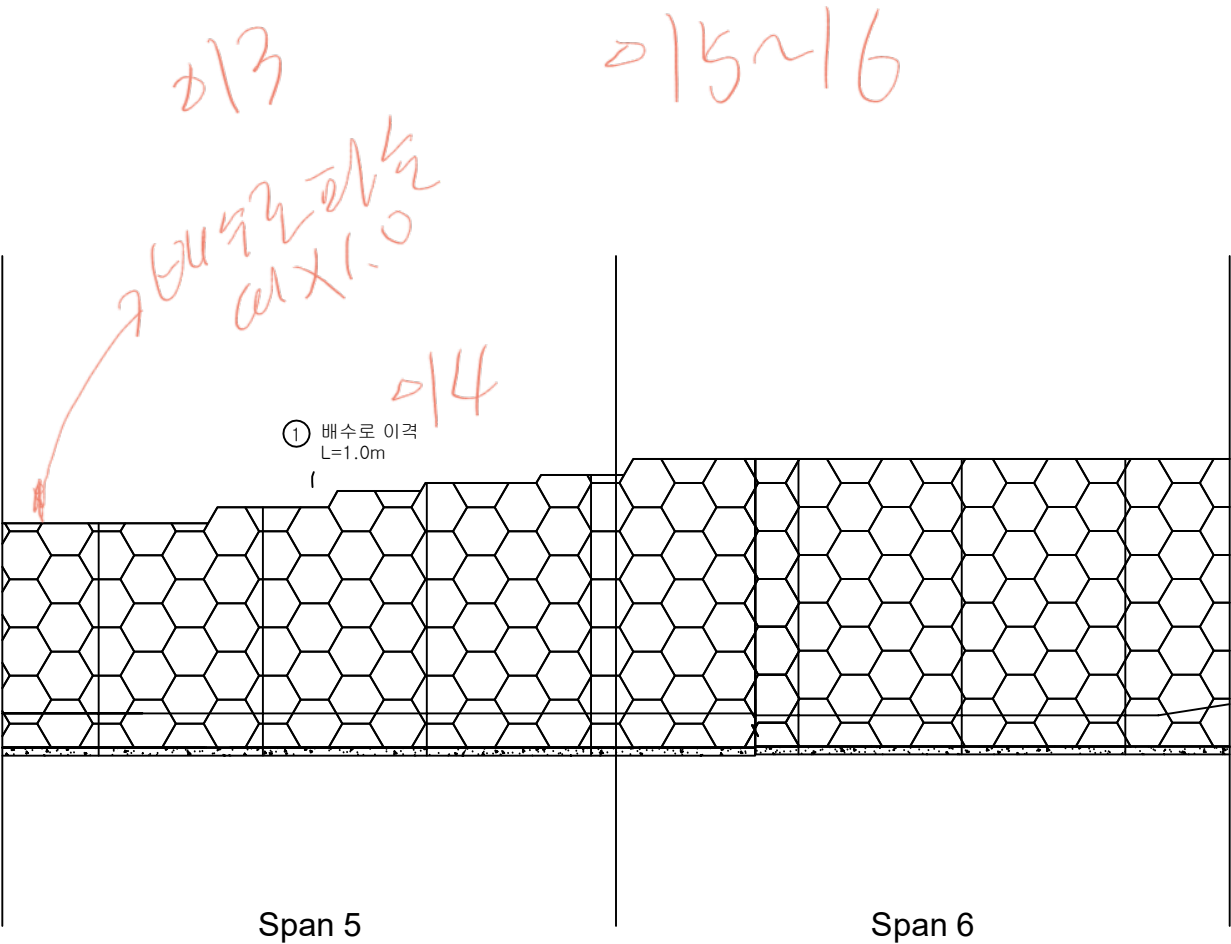
| 도면번호 | 03 |

| 번호 | 구분 | 부재 | 손상내용 | 손상현황 | | | | | | 비고 |
|---|---|---|---|---|---|---|---|---|---|---|
| 1 | 19대 | 배수시설 | 배수로 이격 | | 1.0 | | 1.00 | m | 1 | |

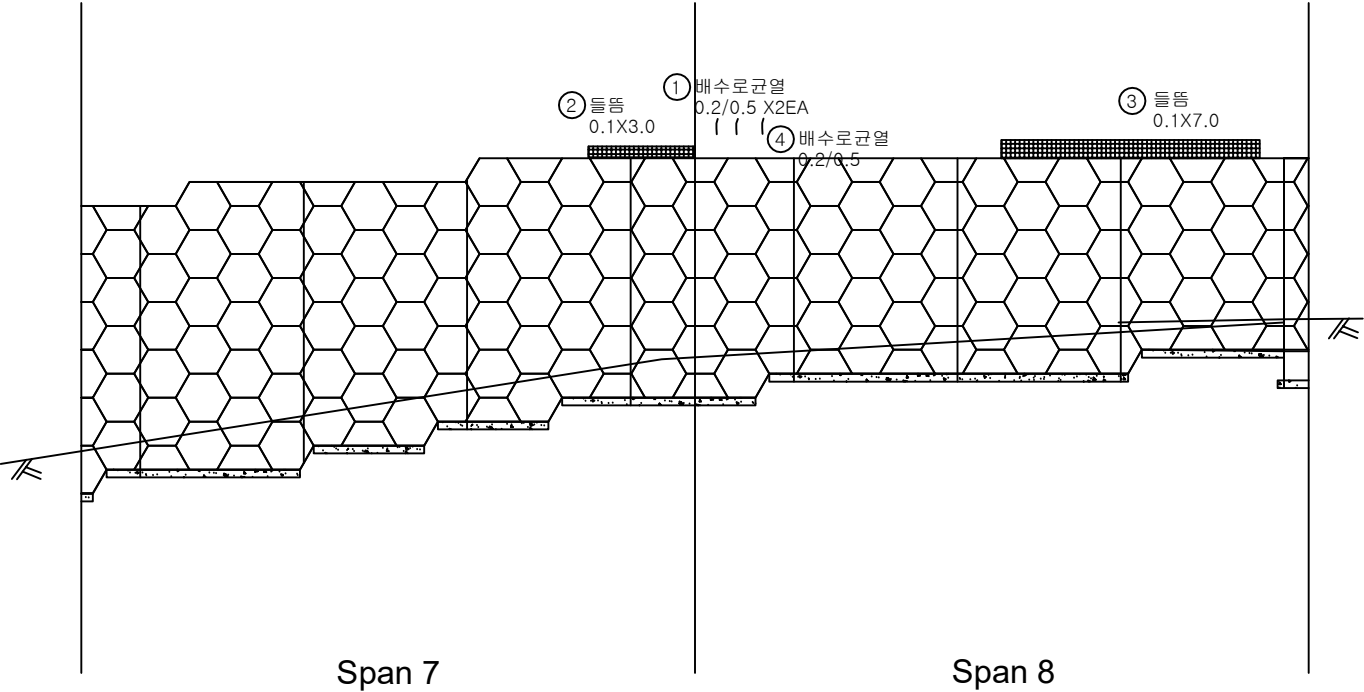
| 도면번호 | 04 |

| 번호 | 구분 | 부재 | 손상내용 | 손상현황 | | | | | | 비고 |
|---|---|---|---|---|---|---|---|---|---|---|
| 1 | 19회 | 배수시설 | 배수로 균열 | 0.2 | 0.5 | | 1.00 | m | 2 | |
| 2 | 19회 | 옹벽 | 돌출 | | 0.1 | 3.0 | 0.30 | m <sup>2</sup> | 1 | |
| 3 | 19회 | 옹벽 | 돌출 | | 0.1 | 7.0 | 0.70 | m <sup>2</sup> | 1 | |
| 4 | 23회 | 배수시설 | 배수로 균열 | 0.2 | 0.5 | | 0.50 | m | 1 | |

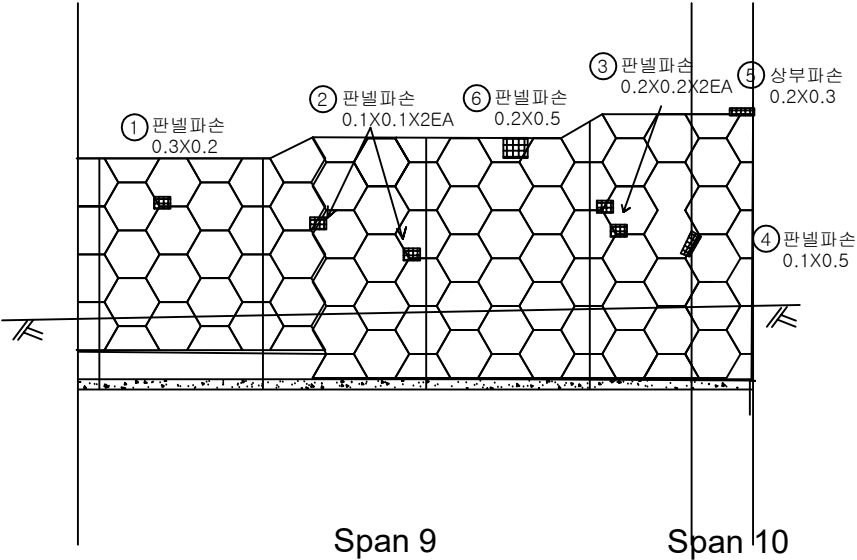
| 도면번호 | 05 |

| 번호 | 구분 | 부재 | 손상내용 | 손상현황 | | | | | | 비고 |
|---|---|---|---|---|---|---|---|---|---|---|
| 1 | 19하 | 옹벽 | 판넬 파손 | | 0.3 | 0.2 | 0.06 | ㎡ | 1 | |
| 2 | 19하 | 옹벽 | 판넬 파손 | | 0.1 | 0.1 | 0.02 | ㎡ | 2 | |
| 3 | 19하 | 옹벽 | 판넬 파손 | | 0.2 | 0.2 | 0.08 | ㎡ | 2 | |
| 4 | 19하 | 옹벽 | 판넬 파손 | | 0.1 | 0.5 | 0.05 | ㎡ | 1 | |
| 5 | 19하 | 옹벽 | 상부 파손 | | 0.2 | 0.3 | 0.06 | ㎡ | 1 | |
| 6 | 20상 | 옹벽 | 판넬 파손 | | 0.2 | 0.5 | 0.10 | ㎡ | 1 | |
