No.15 영인면 월선길 52-19

명성엔지니어링

서해선(홍선~송산) 복선전철 제5공구 건설공사 사전현황 용역[공사전]-2차

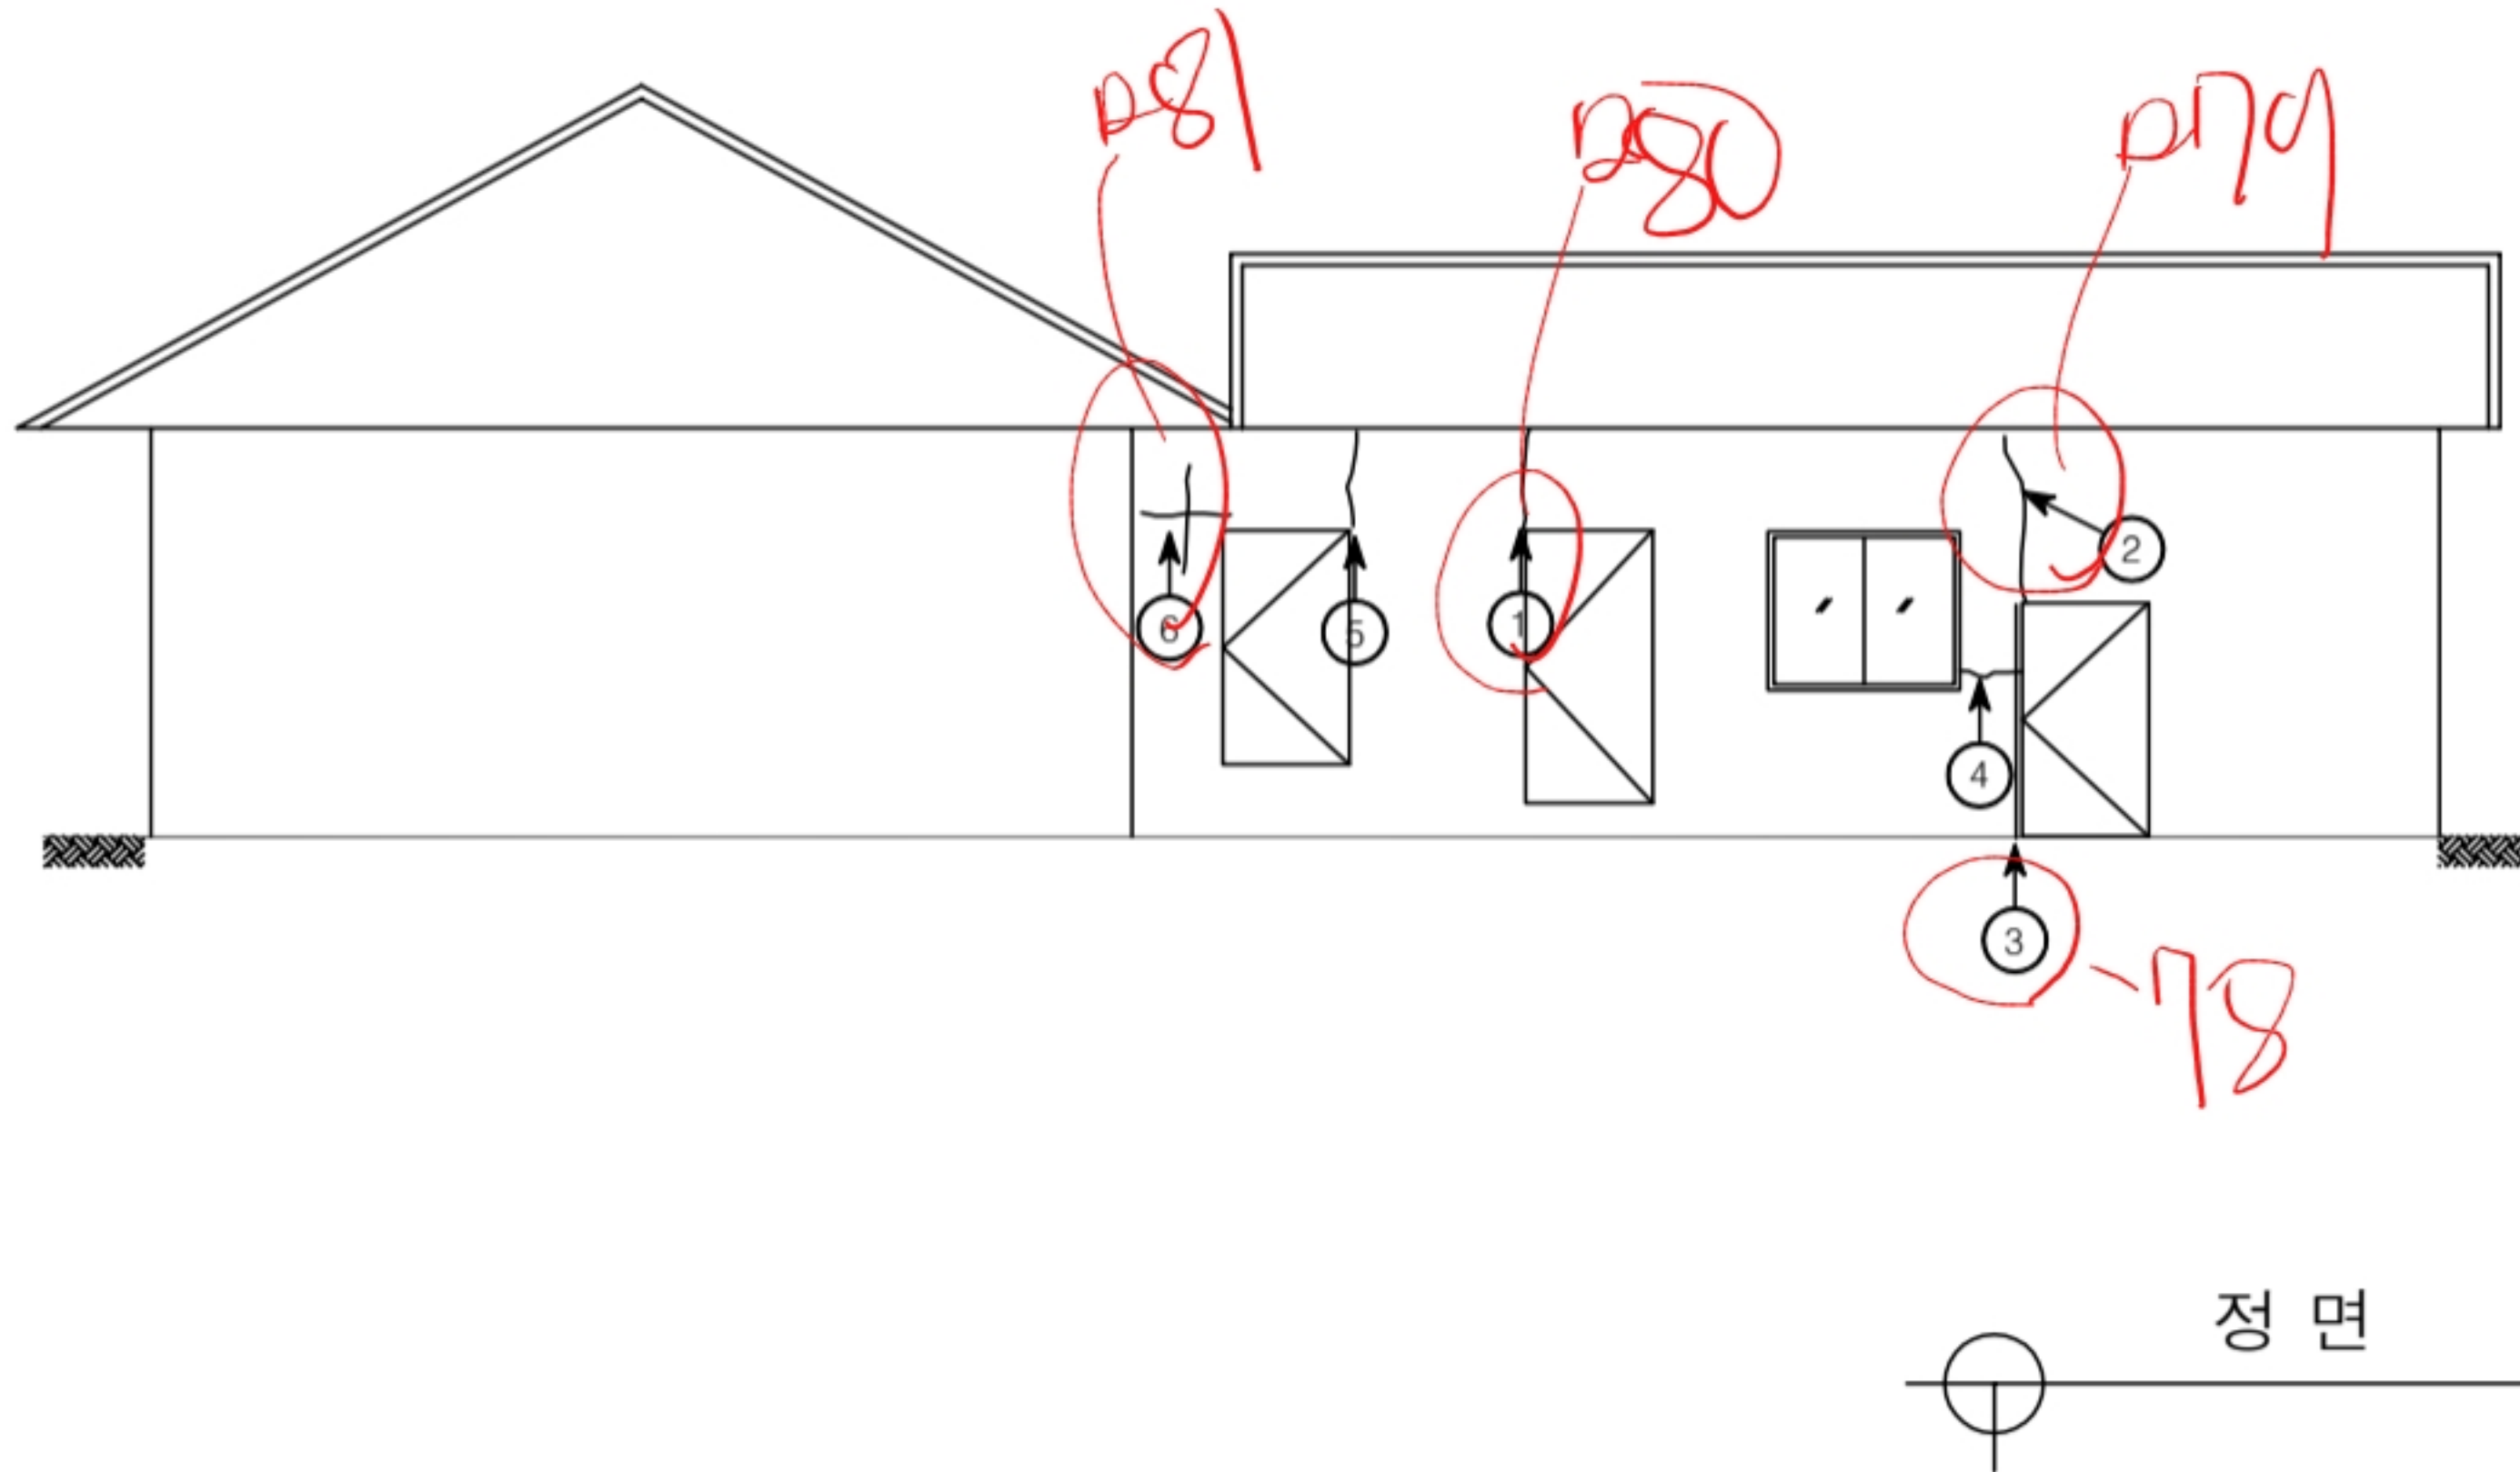
정면

| No | 손상내용 | 결함규모 | | | | 사진<br>번호 | 비고 |
|---|---|---|---|---|---|---|---|
| 1 | 수직균열 | 0.5 | 0.20 | m | 1 | 1 | |
| 2 | 수직균열 | 10.0 | 0.50 | m | 1 | 2 | |
| 3 | 이격 | - | 1.00 | m | 1 | 3 | |
| 4 | 수평균열 | 0.2 | 0.20 | m | 1 | 4 | |
| 5 | 수직균열 | 0.5 | 0.20 | m | 1 | 5 | |
| 6 | 수직수평균열 | 0.2 | 0.45 | m | 2 | 6 | |

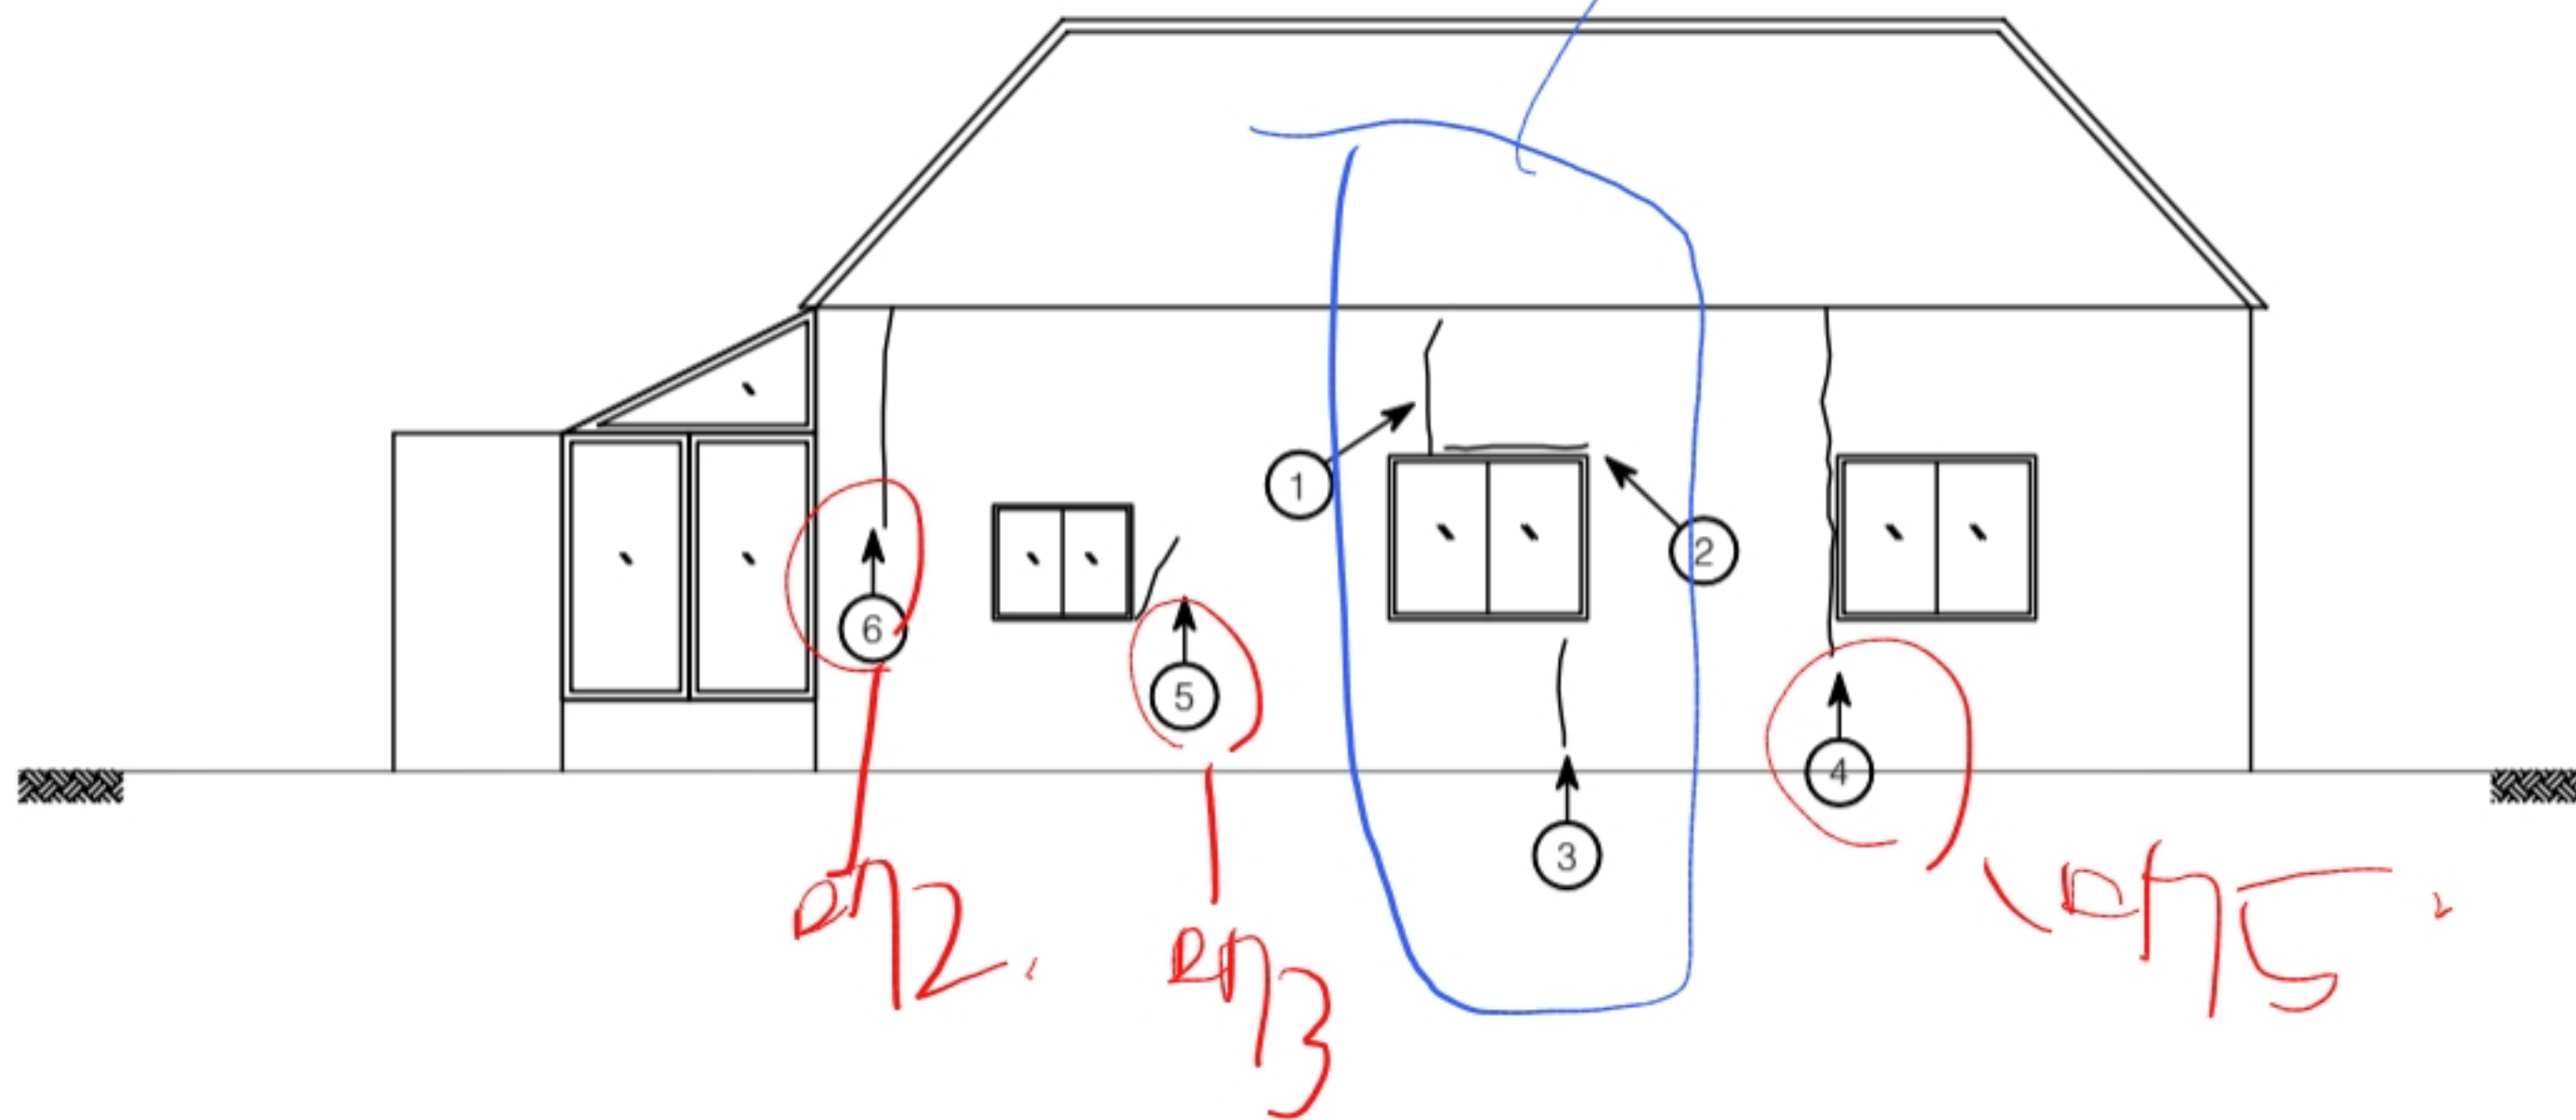
좌측면

| No | 손상내용 | 결함규모 | | | | 사진<br>번호 | 비고 |
|---|---|---|---|---|---|---|---|
| 1 | 수직균열 | 0.3 | 0.30 | m | 1 | 7 | |
| 2 | 수평균열 | 0.2 | 1.00 | m | 1 | 8 | |
| 3 | 수직균열 | 1.0 | 1.00 | m | 1 | 9 | |
| 4 | 수직균열 | 0.5 | 2.00 | m | 1 | 10 | |
| 5 | 수직균열 | 1.0 | 0.30 | m | 1 | 11 | |
| 6 | 수직균열 | 0.3 | 1.00 | m | 1 | 12 | |

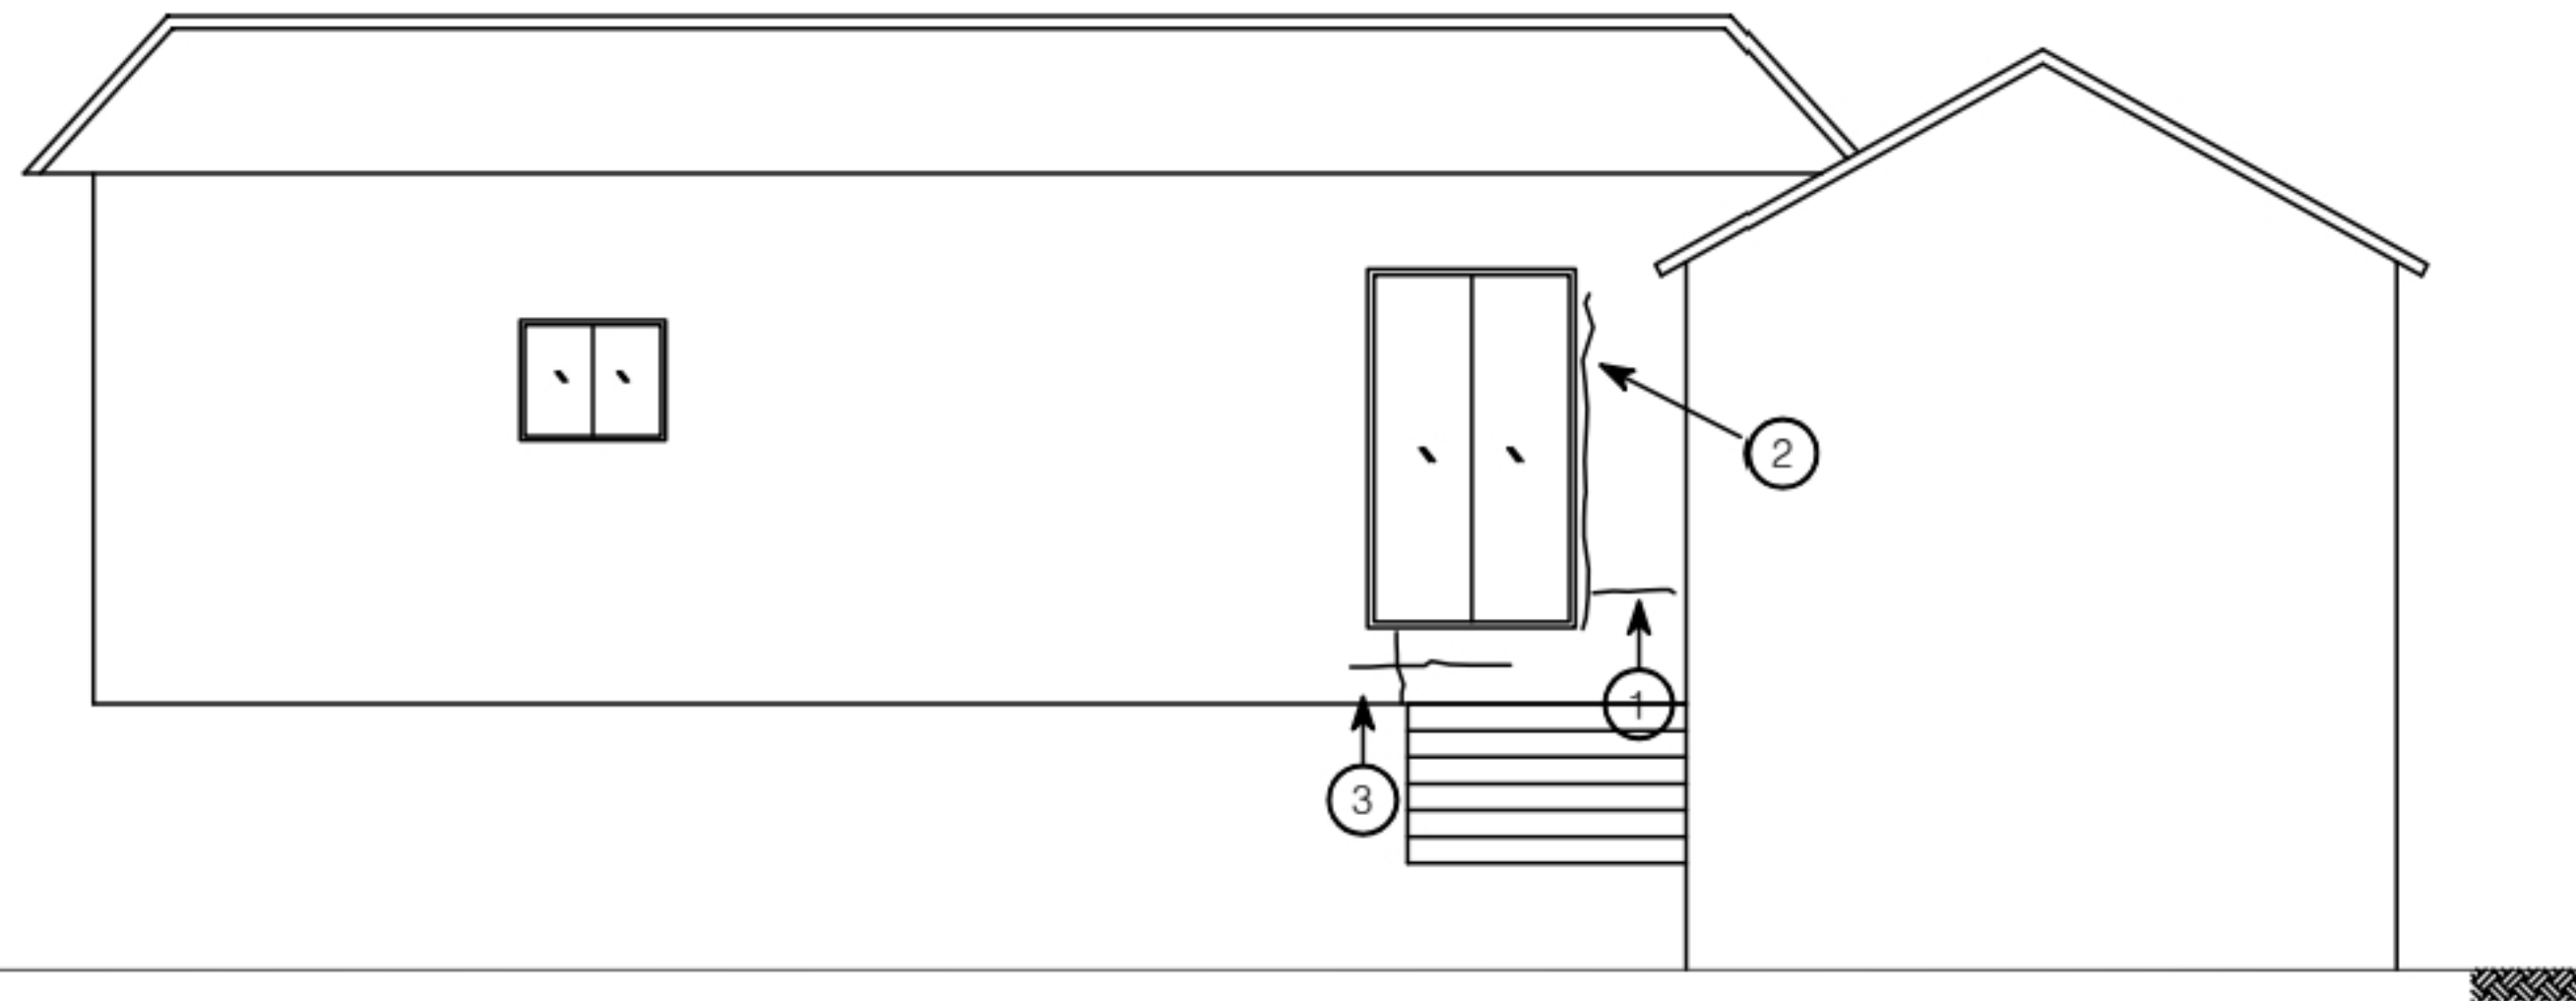
우 측 면

| No | 손상내용 | 결 함 규 모 | | | | 사진<br>번호 | 비고 |
|---|---|---|---|---|---|---|---|
| 1 | 수평균열 | 0.2 | 0.30 | m | 1 | 13 | |
| 2 | 이격 | - | 2.50 | m | 1 | 14 | |
| 3 | 수직수평균열 | 0.1~0.2 | 0.35 | m | 3 | 15 | |

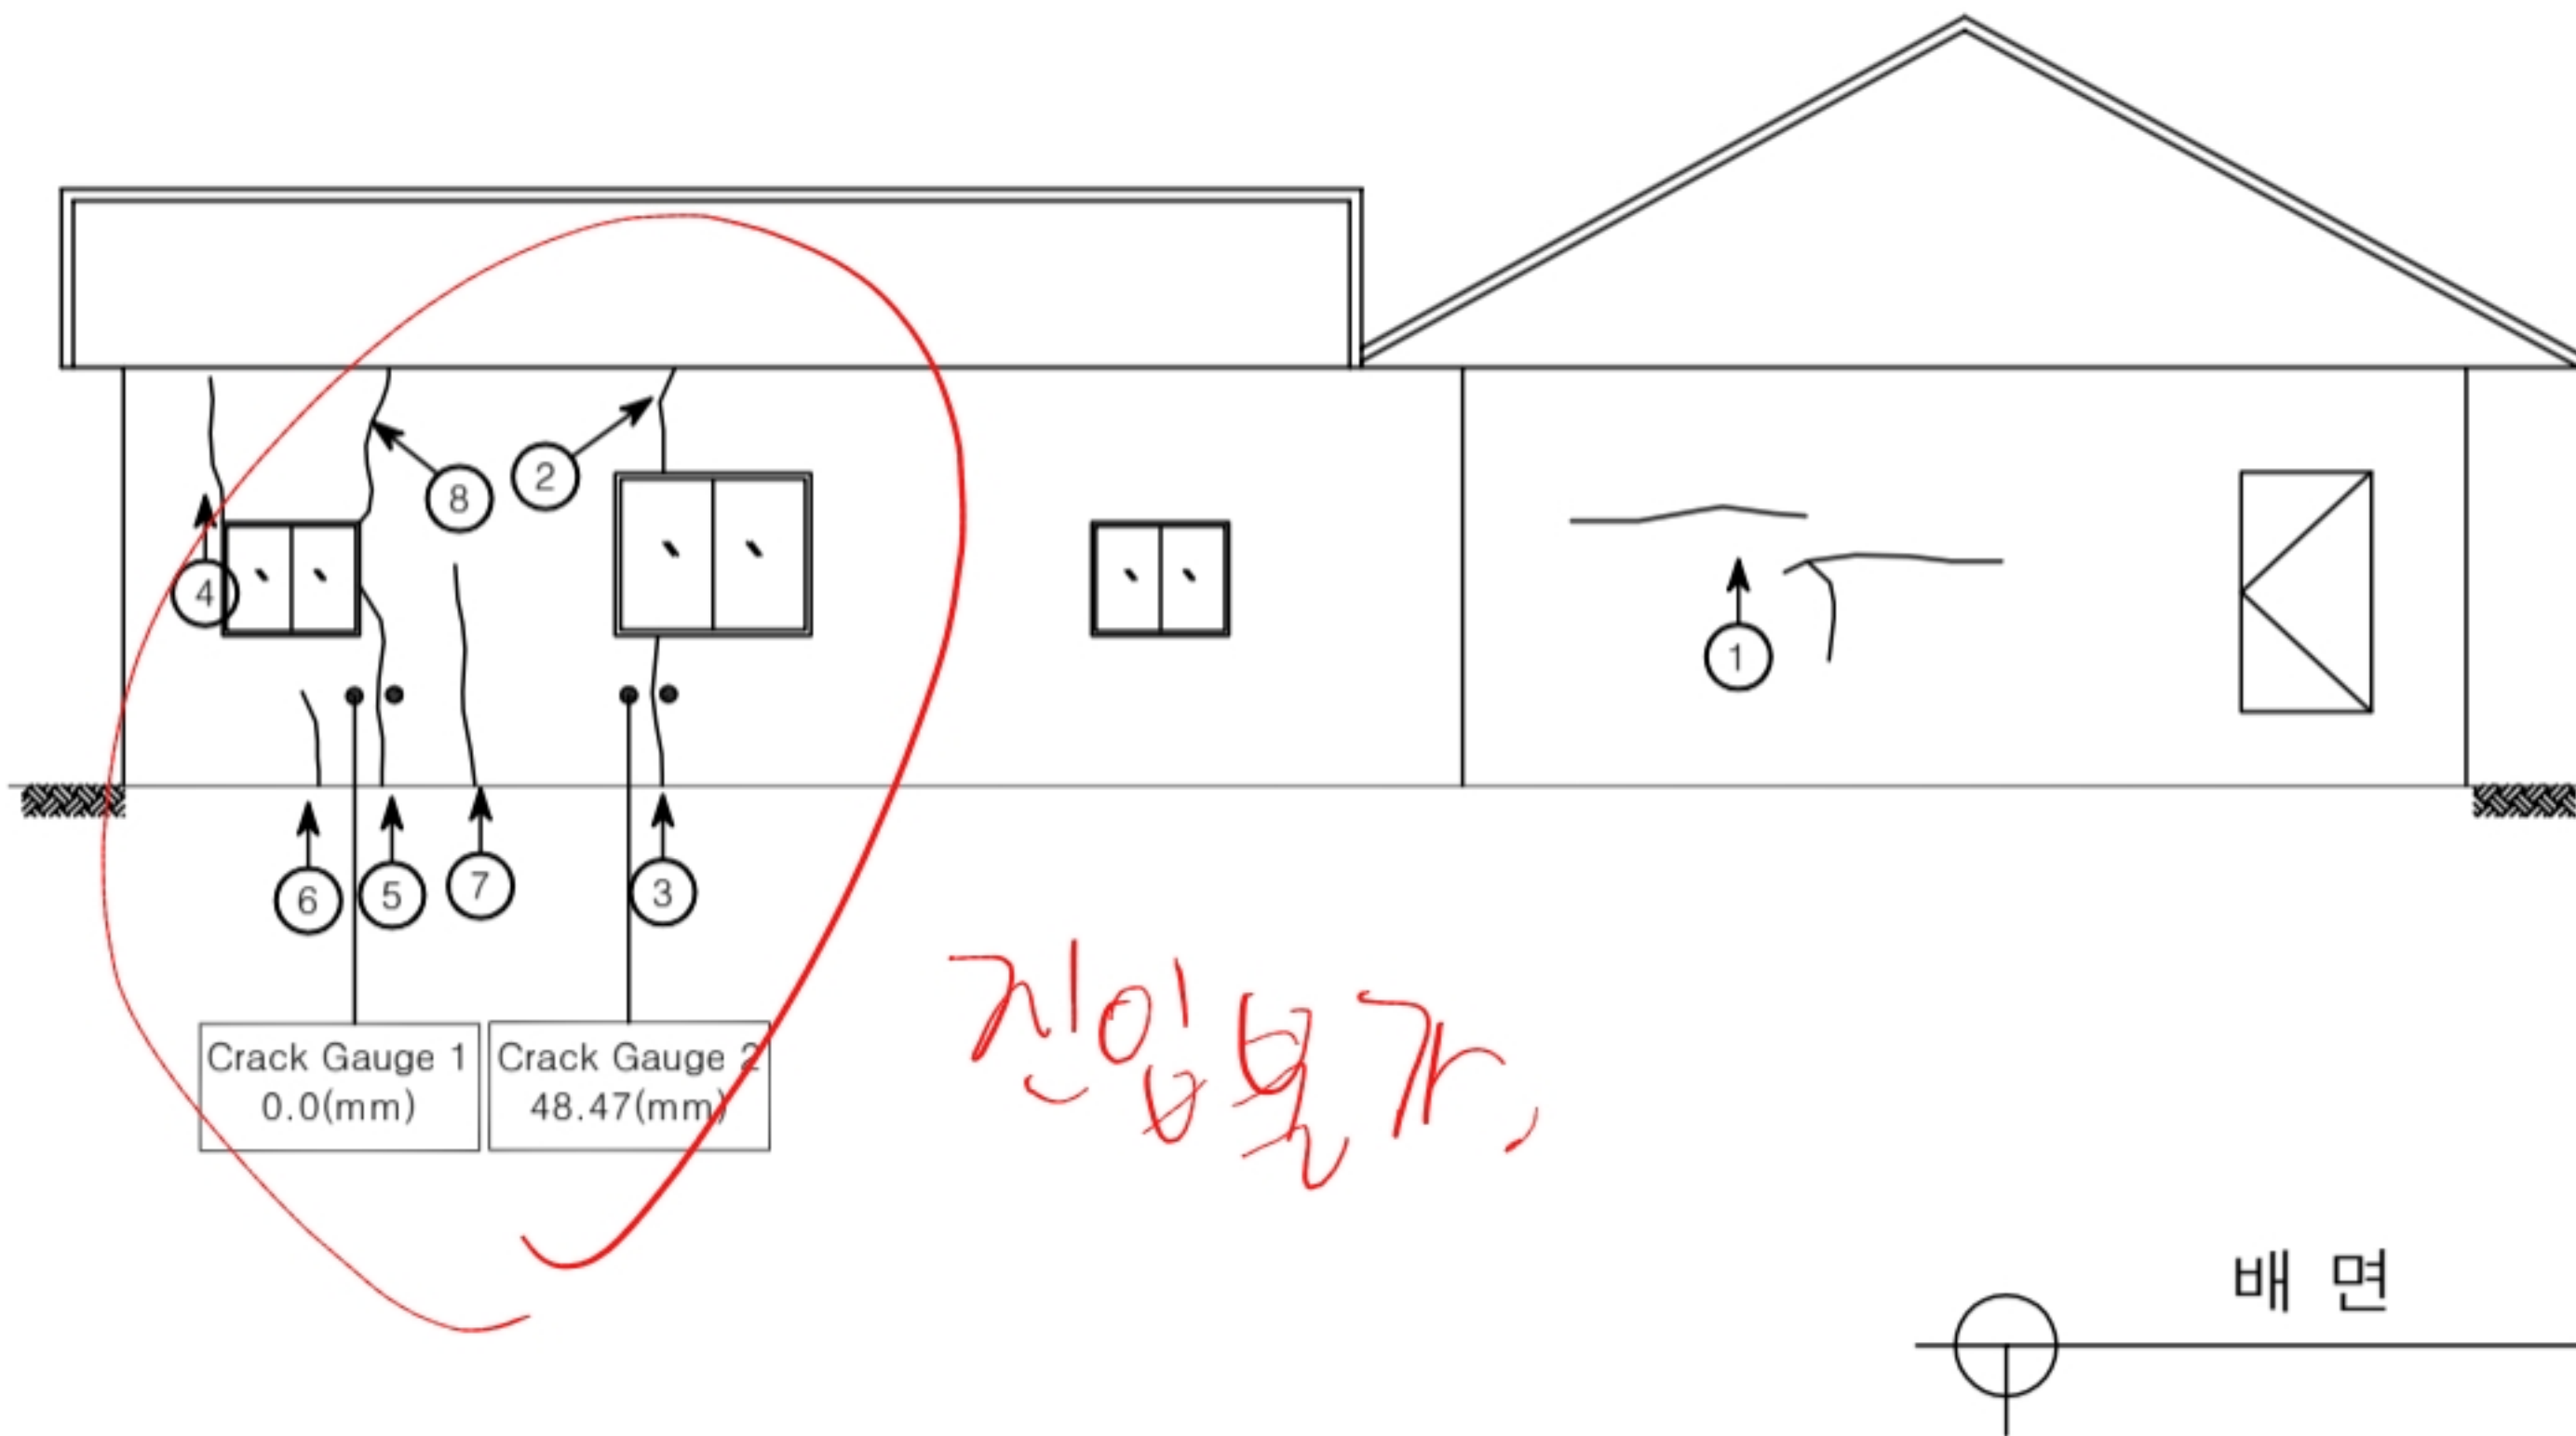
배면

| No | 손상내용 | 결함규모 | | | | 사진<br>번호 | 비고 |
|---|---|---|---|---|---|---|---|
| 1 | 수직수평균열 | 1.0 | 1.50 | m | 2 | 16 | |
| 2 | 수직균열 | 2.0 | 1.00 | m | 1 | 17 | |
| 3 | 수직균열 | 2.0 | 1.50 | m | 1 | 18 | C.G |
| 4 | 수직균열 | 10.0 | 1.00 | m | 1 | 19 | |
| 5 | 수직균열 | 10.0 | 1.50 | m | 1 | 20 | C.G |
| 6 | 수직균열 | 1.0 | 1.50 | m | 1 | 21 | |
| 7 | 수직균열 | 2.0 | 0.50 | m | 1 | 22 | |
| 8 | 수직균열 | 5.0 | 1.00 | m | 1 | 23 | |

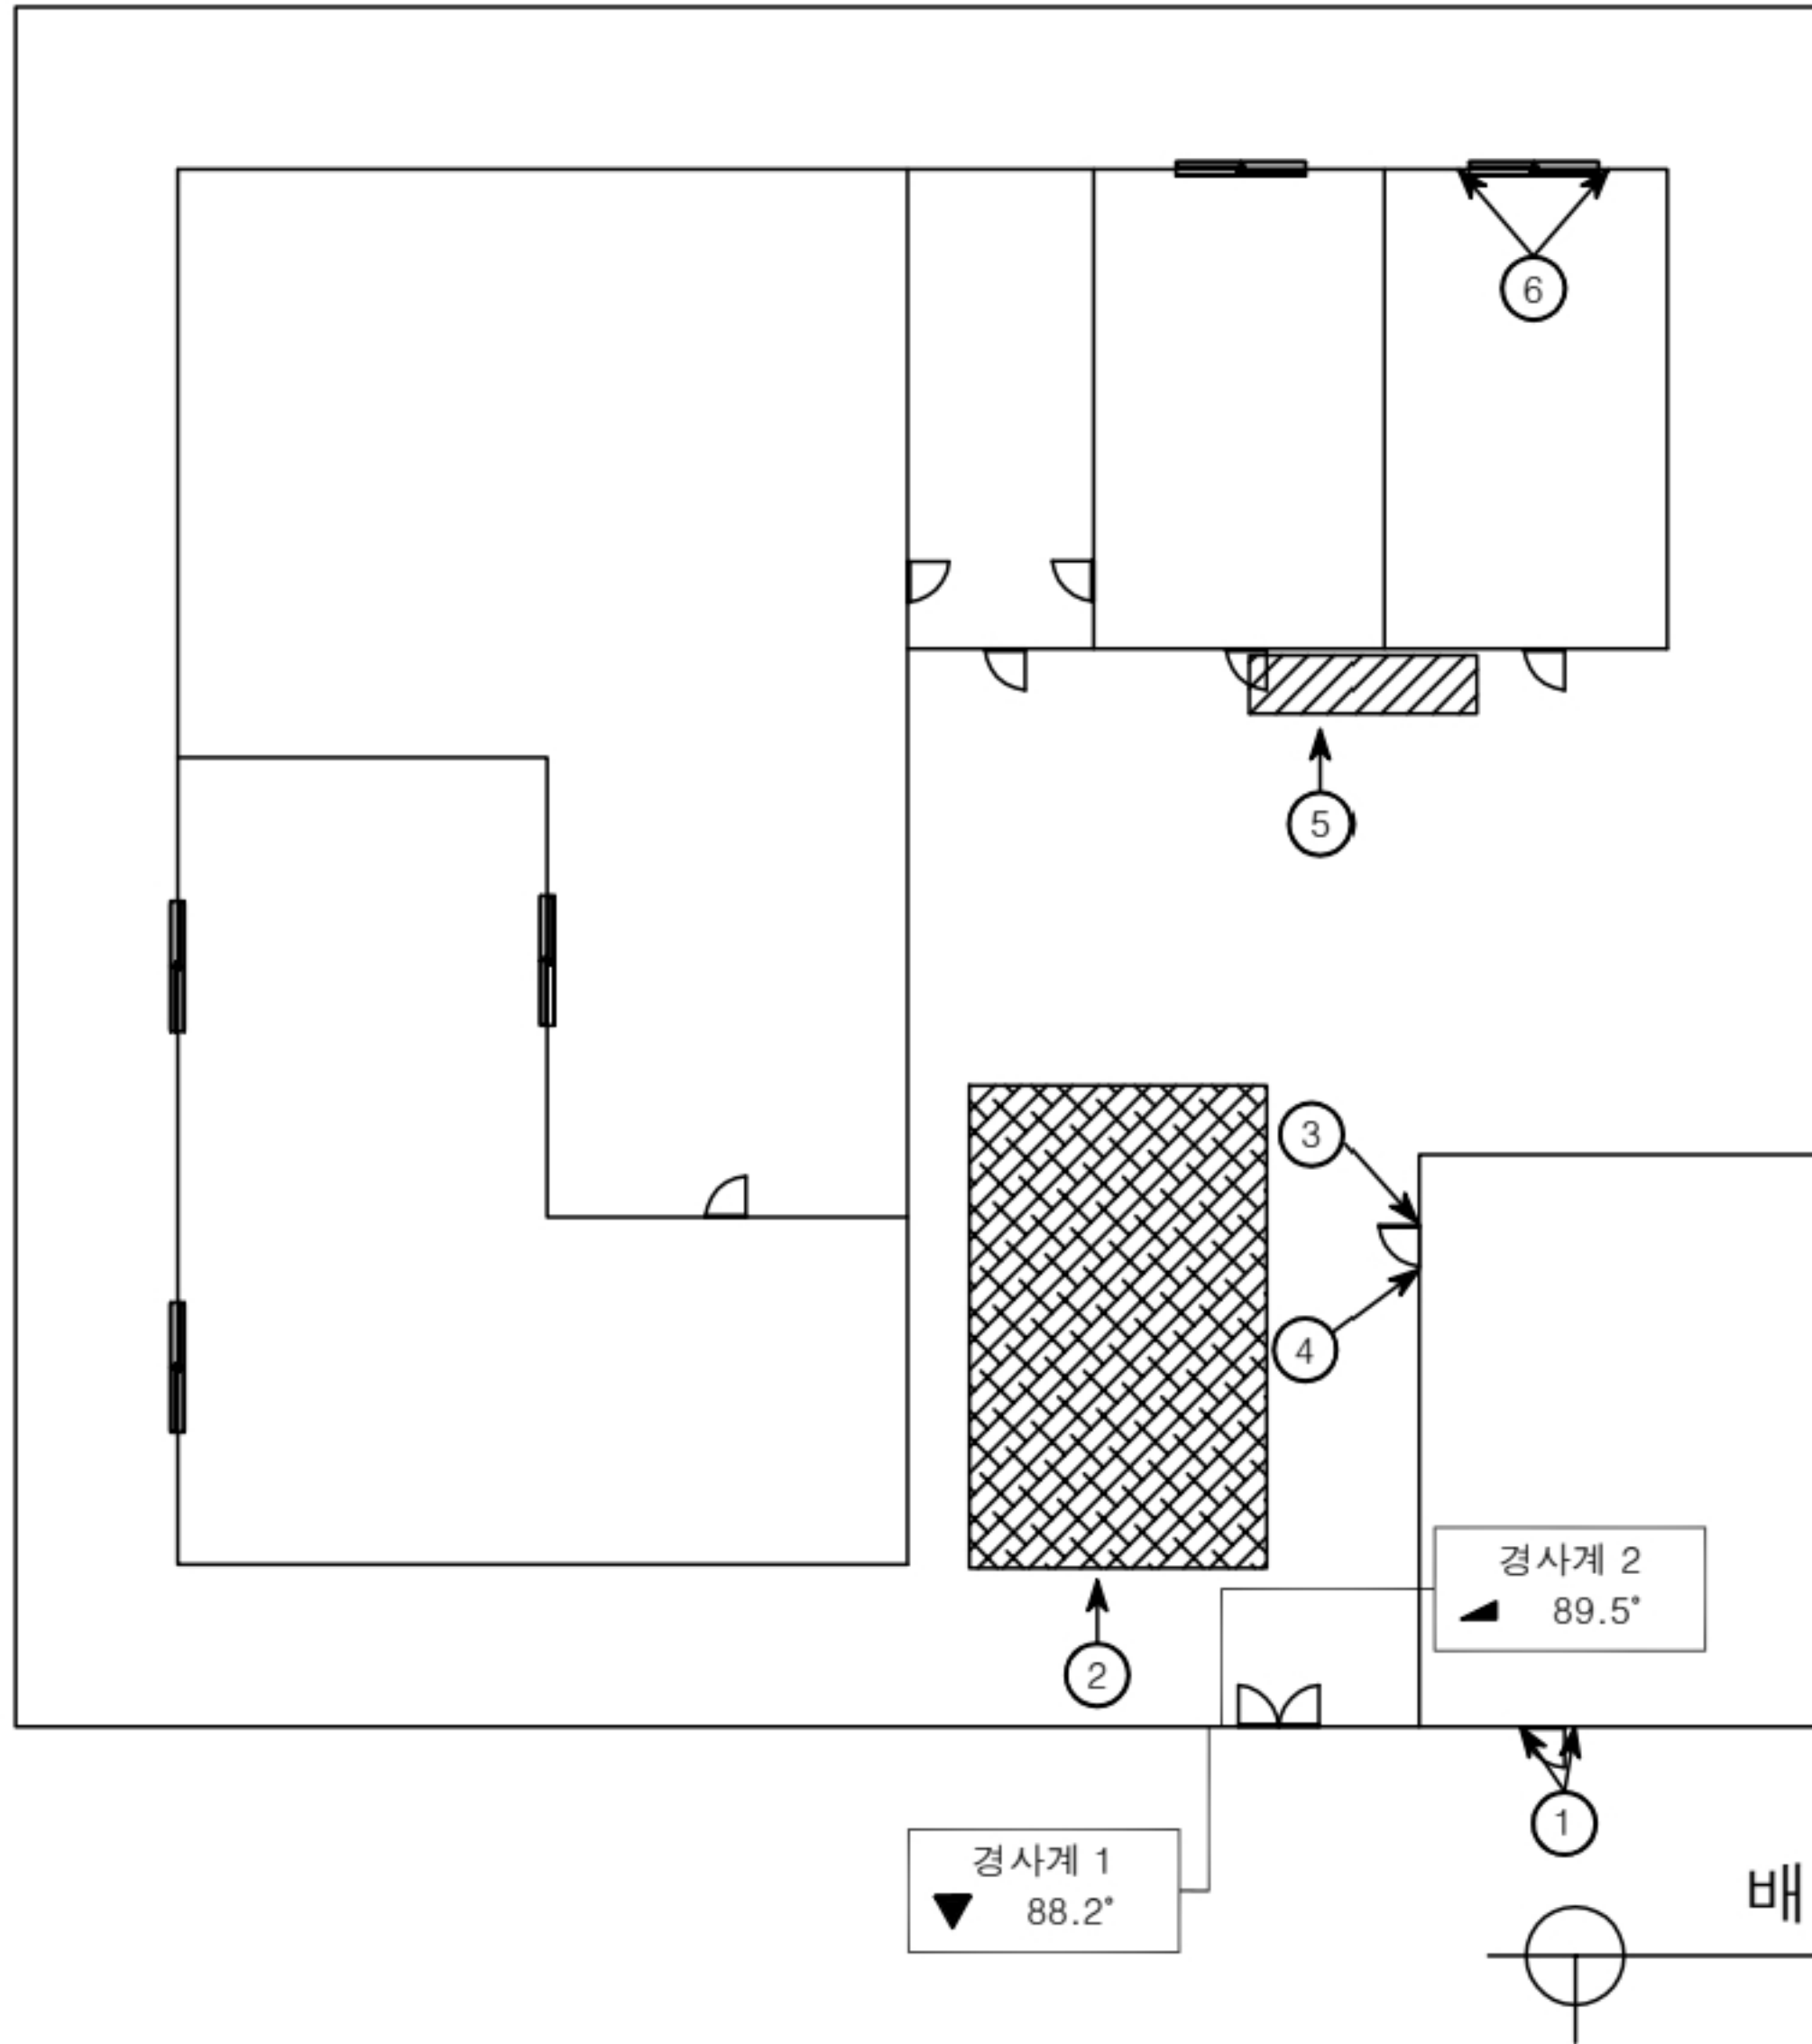
| No | 손상내용 | 결 함 규 모 | | | | 사진<br>번호 | 비고 |
|---|---|---|---|---|---|---|---|
| 1 | 수직균열 | 5.0 | 0.50 | m | 2 | 24 | |
| 2 | 마당 망상균열 | 5.00 | 6.00 | m² | 1 | 25 | |
| 3 | 수직균열 | 2.00 | 0.50 | m | 1 | 26 | |
| 4 | 수직균열 | 5.0 | 1.00 | m | 1 | 27 | |
| 5 | 마당 들뜸 | 0.50 | 2.50 | m² | 1 | 28 | |
| 6 | 타일균열 | - | - | ea | 13 | 29 | |
