# No.16 충남 아산시 영인면 월선길 52-19

명성엔지니어링

서해선(홍선~송산) 복선전철 제5공구 건설공사 사전현황 용역[공사전]-2차

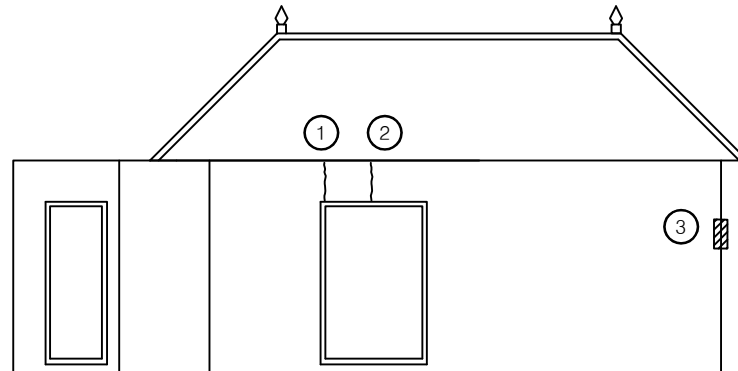
정면

| No | 손상내용 | 결함규모 | | | | 사진<br>번호 | 비고 |
|---|---|---|---|---|---|---|---|
| 1 | 수직균열 | 0.5 | 0.30 | m | 1 | 1 | |
| 2 | 수직균열 | 0.3 | 0.30 | m | 1 | 2 | |
| 3 | 파손 | 0.20 | 0.30 | m <sup>2</sup> | 1 | 3 | |

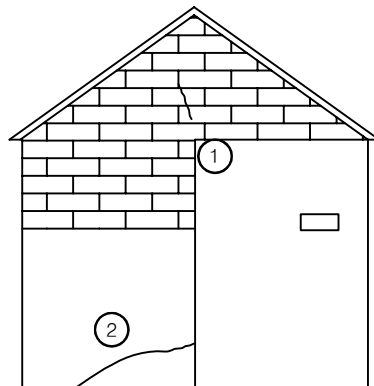
좌측면

| No | 손상내용 | 결함규모 | | | | 사진<br>번호 | 비고 |
|---|---|---|---|---|---|---|---|
| 1 | 수직균열 | 0.2 | 1.00 | m | 1 | 4 | |
| 2 | 수평균열 | 0.3 | 3.00 | m | 1 | 5 | |

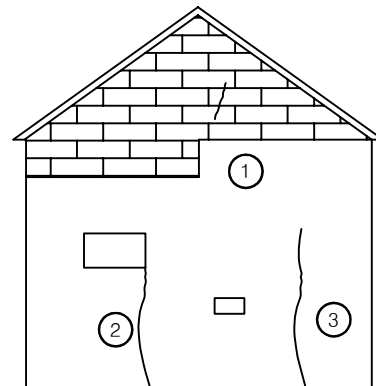
우 측 면

| No | 손상내용 | 결함규모 | | | | 사진<br>번호 | 비고 |
|---|---|---|---|---|---|---|---|
| 1 | 수직균열 | 5.0 | 1.00 | m | 1 | 6 | |
| 2 | 수직균열 | 5.0 | 3.00 | m | 1 | 7 | |
| 3 | 수직균열 | 0.3 | 2.00 | m | 1 | 8 | |

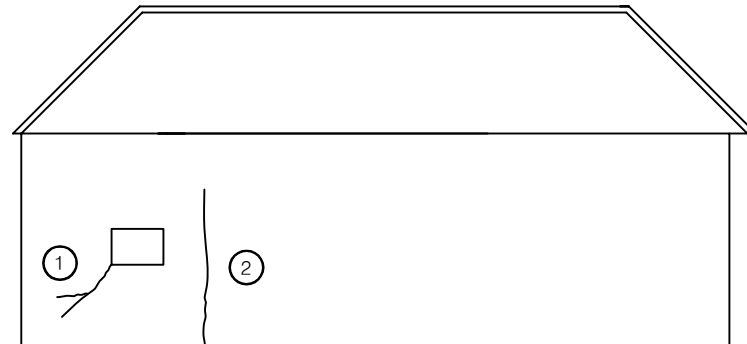
배면

| No | 손상내용 | 결함규모 | | | | 사진<br>번호 | 비고 |
|---|---|---|---|---|---|---|---|
| 1 | 수직, 수평균열 | 0.2 | 2.00 | m | 1 | 9 | |
| 2 | 수직균열 | 0.2 | 2.00 | m | 1 | 10 | |

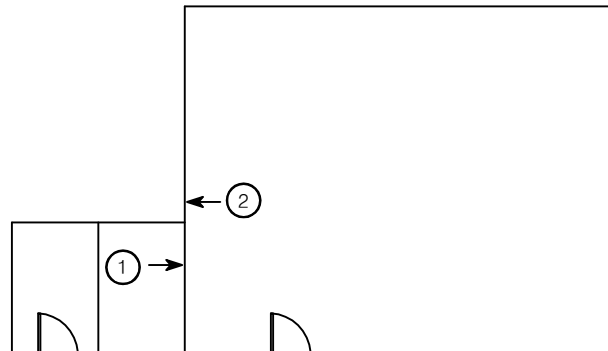
1 층 평 면 도

| No | 손상내용 | 결함 규모 | | | | 사진<br>번호 | 비고 |
|---|---|---|---|---|---|---|---|
| 1 | 파손 | 0.50 | 0.50 | m <sup>2</sup> | 1 | 11 | |
| 2 | 경사균열 | 0.5 | 1.00 | m | 1 | 12 | |
