# No.17 충남 아산시 영인면 월선길 52-20

명성엔지니어링

서해선(홍선~송산) 복선전철 제5공구 건설공사 사전현황 용역[공사전]-2차

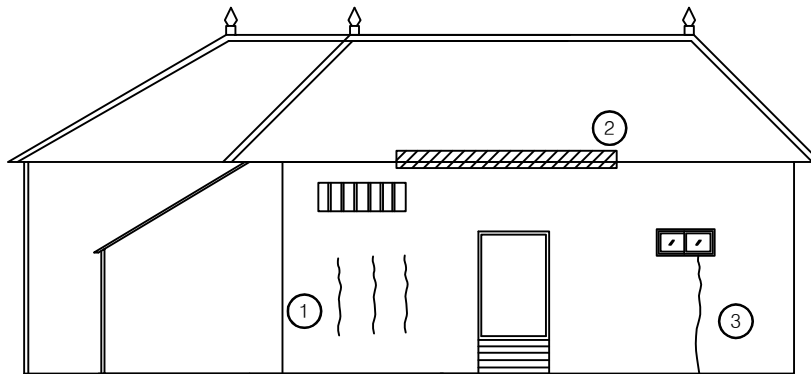
정 면

| No | 손상내용 | 결 함 규 모 | | | | 사진<br>번호 | 비고 |
|---|---|---|---|---|---|---|---|
| 1 | 수직균열 | 0.2 | 1.00 | m | 3 | 1 | |
| 2 | 지붕 마감재 탈락 | 5.00 | 1.00 | m <sup>2</sup> | 1 | 2 | |
| 3 | 수직균열 | 1.0 | 1.50 | m | 3 | 3 | |

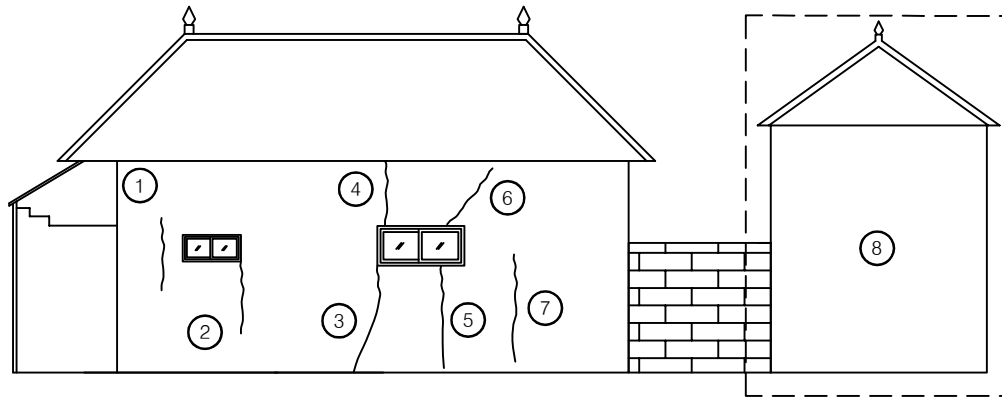
좌측면

| No | 손상내용 | 결함 규모 | | | | 사진<br>번호 | 비고 |
|---|---|---|---|---|---|---|---|
| 1 | 수직균열 | 0.1 | 1.00 | m | 1 | 4 | |
| 2 | 수직, 수평균열 | 0.3 | 1.50 | m | 1 | 5 | |
| 3 | 수직, 수평균열 | 3.0 | 1.50 | m | 1 | 6 | |
| 4 | 수직균열 | 3.0 | 0.50 | m | 1 | 7 | |
| 5 | 수직균열 | 0.2 | 1.50 | m | 1 | 8 | |
| 6 | 수직균열 | 2.0 | 0.50 | m | 1 | 9 | |
| 7 | 수직균열 | 0.3 | 2.00 | m | 1 | 10 | |
| 8 | 상태양호 | - | - | - | - | 11 | |

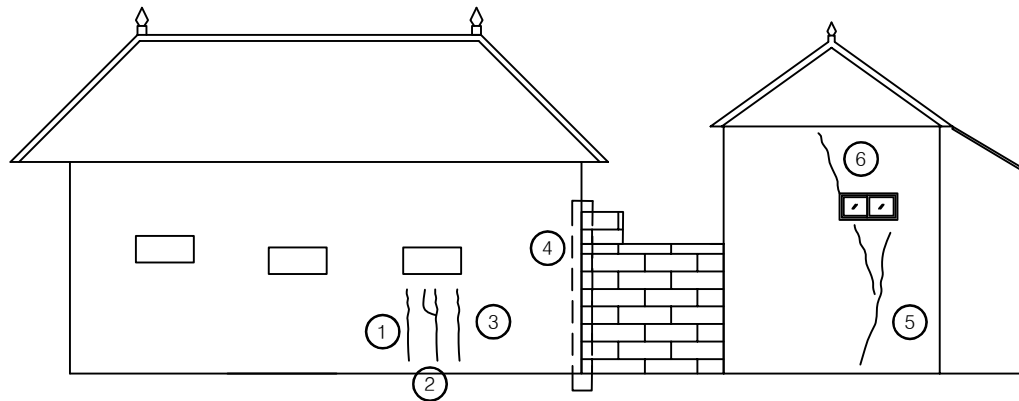
우측면

| No | 손상내용 | 결함규모 | | | | 사진<br>번호 | 비고 |
|---|---|---|---|---|---|---|---|
| 1 | 수직균열 | 0.2 | 0.50 | m | 1 | 12 | |
| 2 | 수직균열 | 0.3 | 1.00 | m | 1 | 13 | |
| 3 | 수직균열 | 0.3 | 0.50 | m | 1 | 14 | |
| 4 | 이격 | - | 1.50 | m | 1 | 15 | |
| 5 | 수직균열 | 1.0 | 2.00 | m | 1 | 16 | |
| 6 | 수직균열 | 3.0 | 0.50 | m | 1 | 17 | |

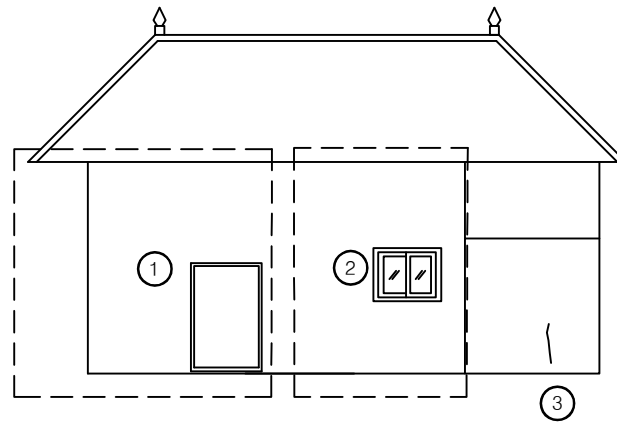
배면

| No | 손상내용 | 결함규모 | | | | 사진<br>번호 | 비고 |
|---|---|---|---|---|---|---|---|
| 1 | 상태현황 | - | - | - | - | 18 | |
| 2 | 상태현황 | - | - | - | - | 19 | |
| 3 | 이격 | - | 1.50 | m | 1 | 20 | |

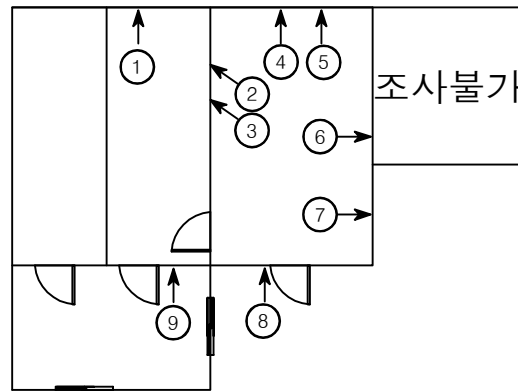
1 층 평 면 도

| No | 손상내용 | 결함 규모 | | | | 사진<br>번호 | 비고 |
|---|---|---|---|---|---|---|---|
| 1 | 수직균열 | 0.3 | 0.50 | m | 1 | 21 | |
| 2 | 수직, 수평균열 | 0.4 | 1.50 | m | 1 | 22 | |
| 3 | 수직, 수평균열 | 0.5 | 1.50 | m | 1 | 23 | |
| 4 | 수직균열 | 0.4 | 1.00 | m | 1 | 24 | |
| 5 | 수직균열 | 0.5 | 0.50 | m | 1 | 25 | |
| 6 | 수직균열 | 0.2 | 0.50 | m | 1 | 26 | |
| 7 | 수직균열 | 0.3 | 0.50 | m | 1 | 27 | |
| 8 | 수직균열 | 1.0 | 2.00 | m | 1 | 28 | |
| 9 | 수직균열 | 0.2 | 0.50 | m | 1 | 29 | |

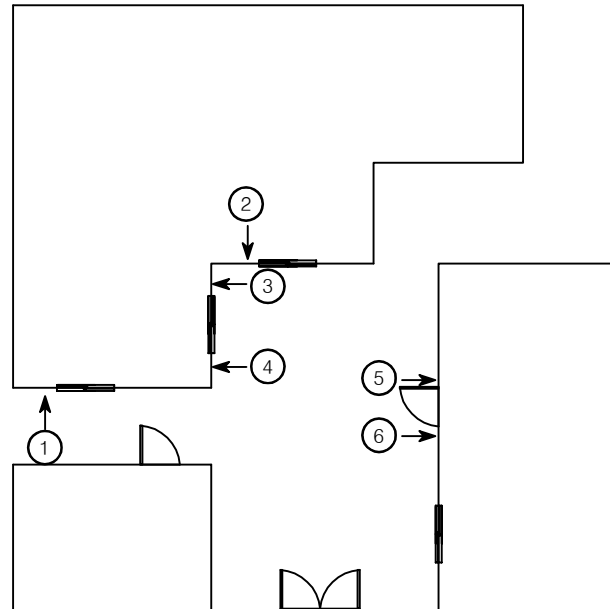
배 치 도

| No | 손상내용 | 결 함 규 모 | | | | 사진<br>번호 | 비고 |
|---|---|---|---|---|---|---|---|
| 1 | 수직균열 | 0.3 | 1.50 | m | 1 | 30 | |
| 2 | 수직균열 | 0.2 | 0.50 | m | 1 | 31 | |
| 3 | 수직균열 | 0.3 | 0.50 | m | 1 | 32 | |
| 4 | 수직균열 | 0.3 | 0.50 | m | 1 | 33 | |
| 5 | 수직균열 | 2.0 | 0.50 | m | 1 | 34 | |
| 6 | 지붕 마감재 탈락 | 2.00 | 1.00 | m² | 1 | 35 | |
