# No.18 영인면 월선길 52-17

서해선(홍선~송산) 복선전철 제5공구 건설공사 사전현황 용역[공사전]-2차

정면

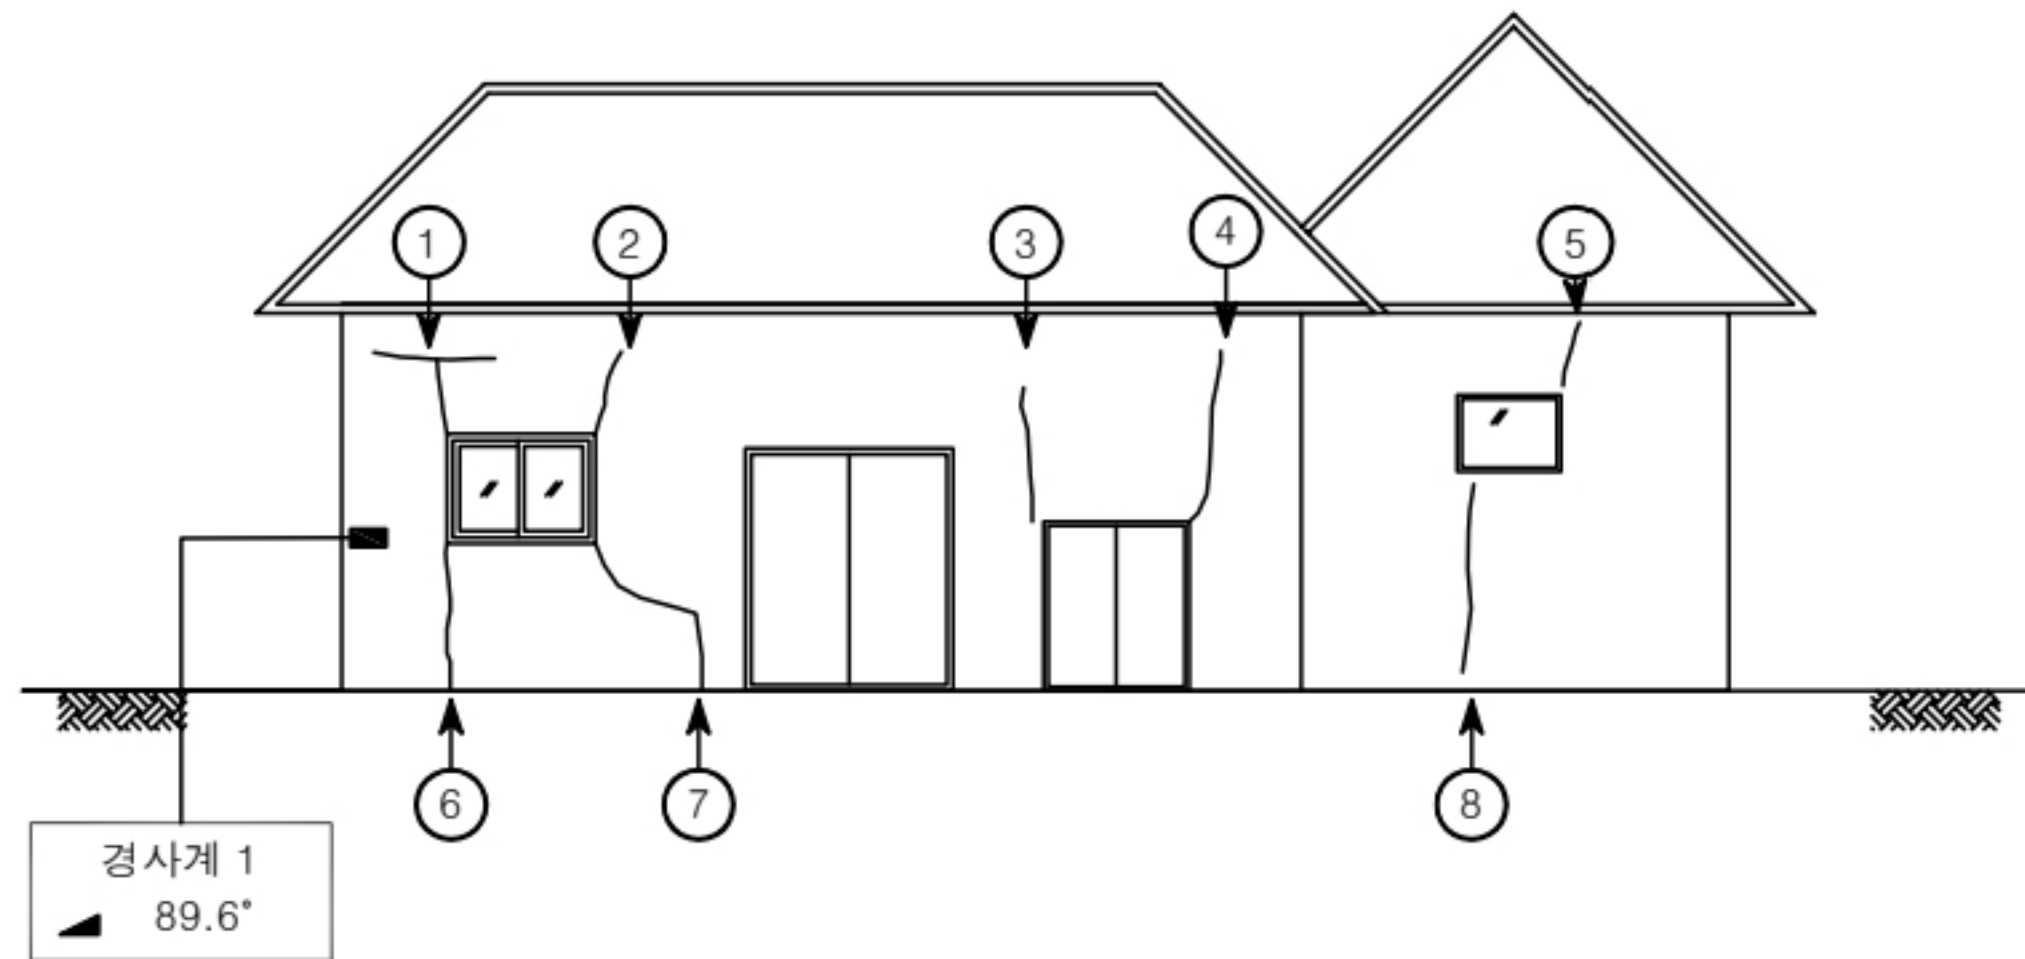
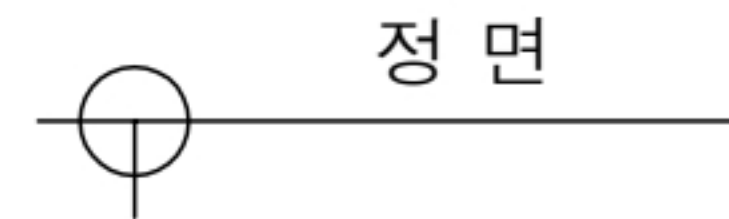
| No | 손상내용 | 결함 규모 | | | | 사진<br>번호 | 비고 |
|---|---|---|---|---|---|---|---|
| 1 | 수직,수평균열 | 2.0 | 1.00 | m | 1 | 1 | |
| 2 | 수직균열 | 0.5 | 0.50 | m | 1 | 2 | |
| 3 | 수직균열 | 2.0 | 1.00 | m | 1 | 3 | |
| 4 | 수직균열 | 2.0 | 1.00 | m | 1 | 4 | |
| 5 | 수직균열 | 15.0 | 0.50 | m | 1 | 5 | |
| 6 | 수직균열 | 10.0 | 1.50 | m | 1 | 6 | |
| 7 | 수직,수평균열 | 0.8 | 2.50 | m | 2 | 7 | |
| 8 | 수직균열 | 20.0 | 1.50 | m | 1 | 8 | |

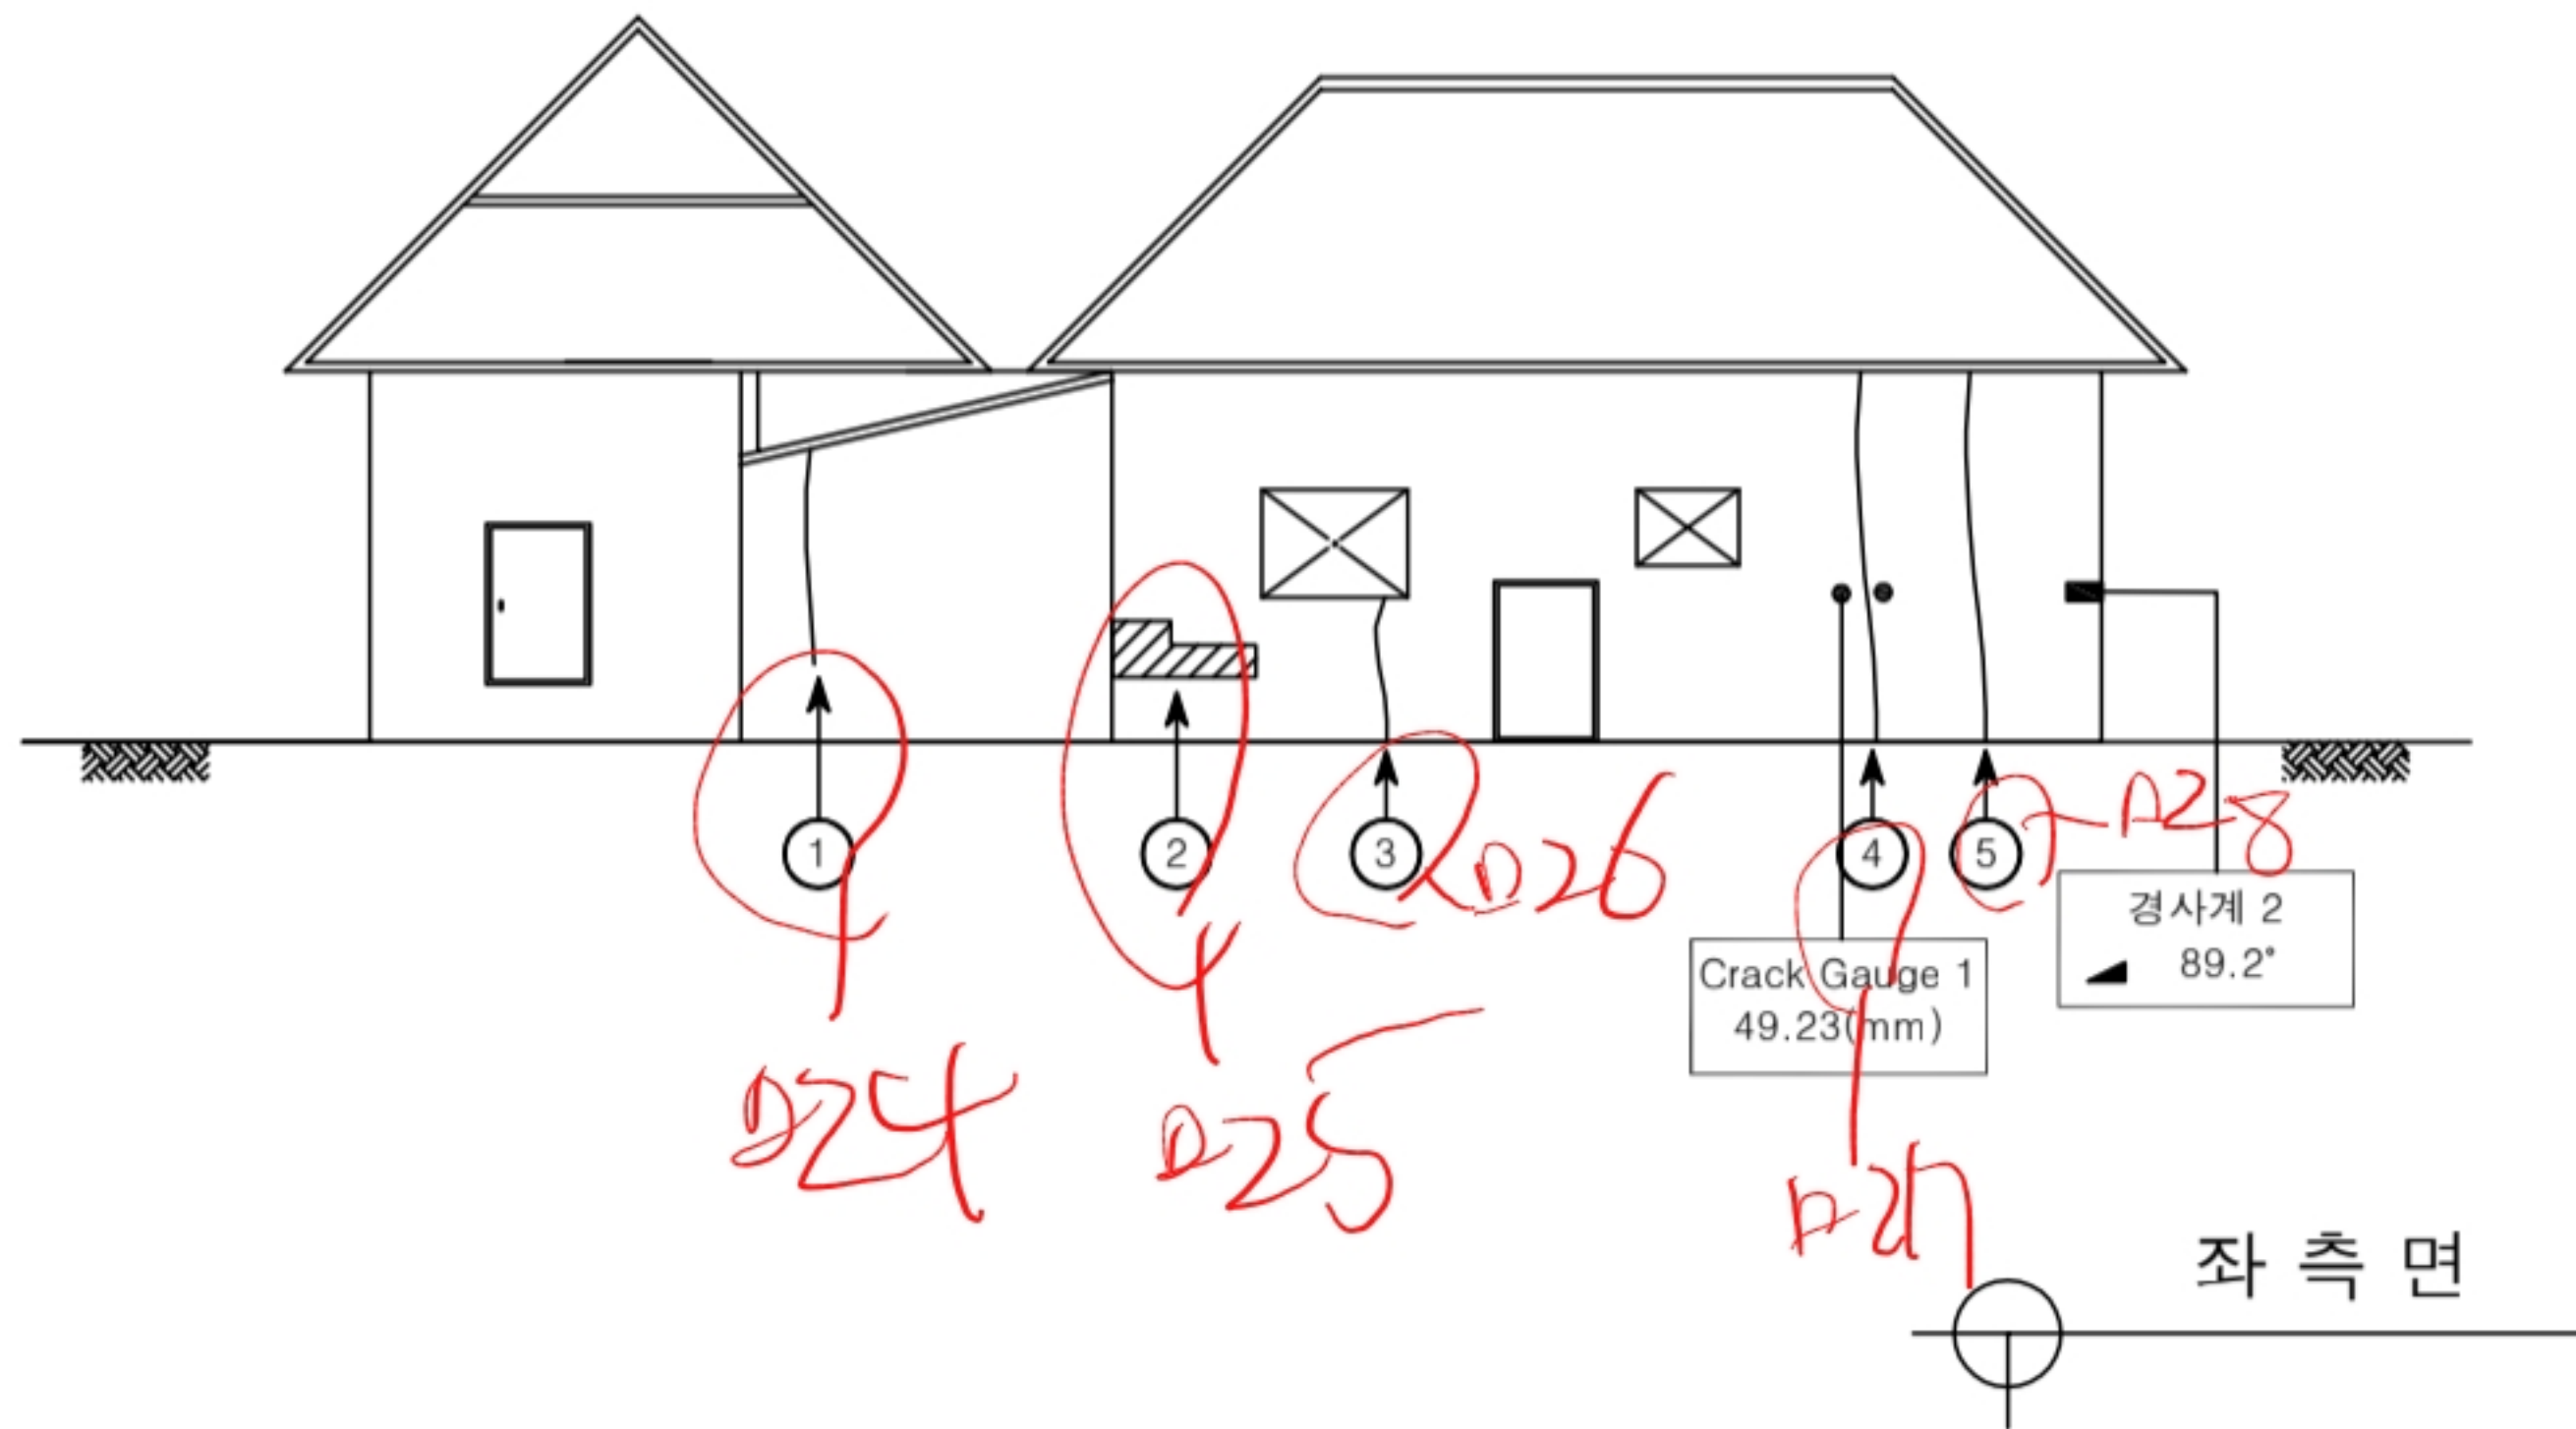
좌측면

| No | 손상내용 | 결함규모 | | | | 사진<br>번호 | 비고 |
|---|---|---|---|---|---|---|---|
| 1 | 수직균열 | 0.4 | 2.00 | m | 1 | 9 | |
| 2 | 박락 | 0.30 | 1.00 | m² | 1 | 10 | |
| 3 | 수직균열 | 0.50 | 1.00 | m | 2 | 11 | |
| 4 | 이격 | - | 3.00 | m | 1 | 12 | T=0.4cm<br>C.G |
| 5 | 수직균열 | 0.3 | 3.00 | m | 1 | 13 | |

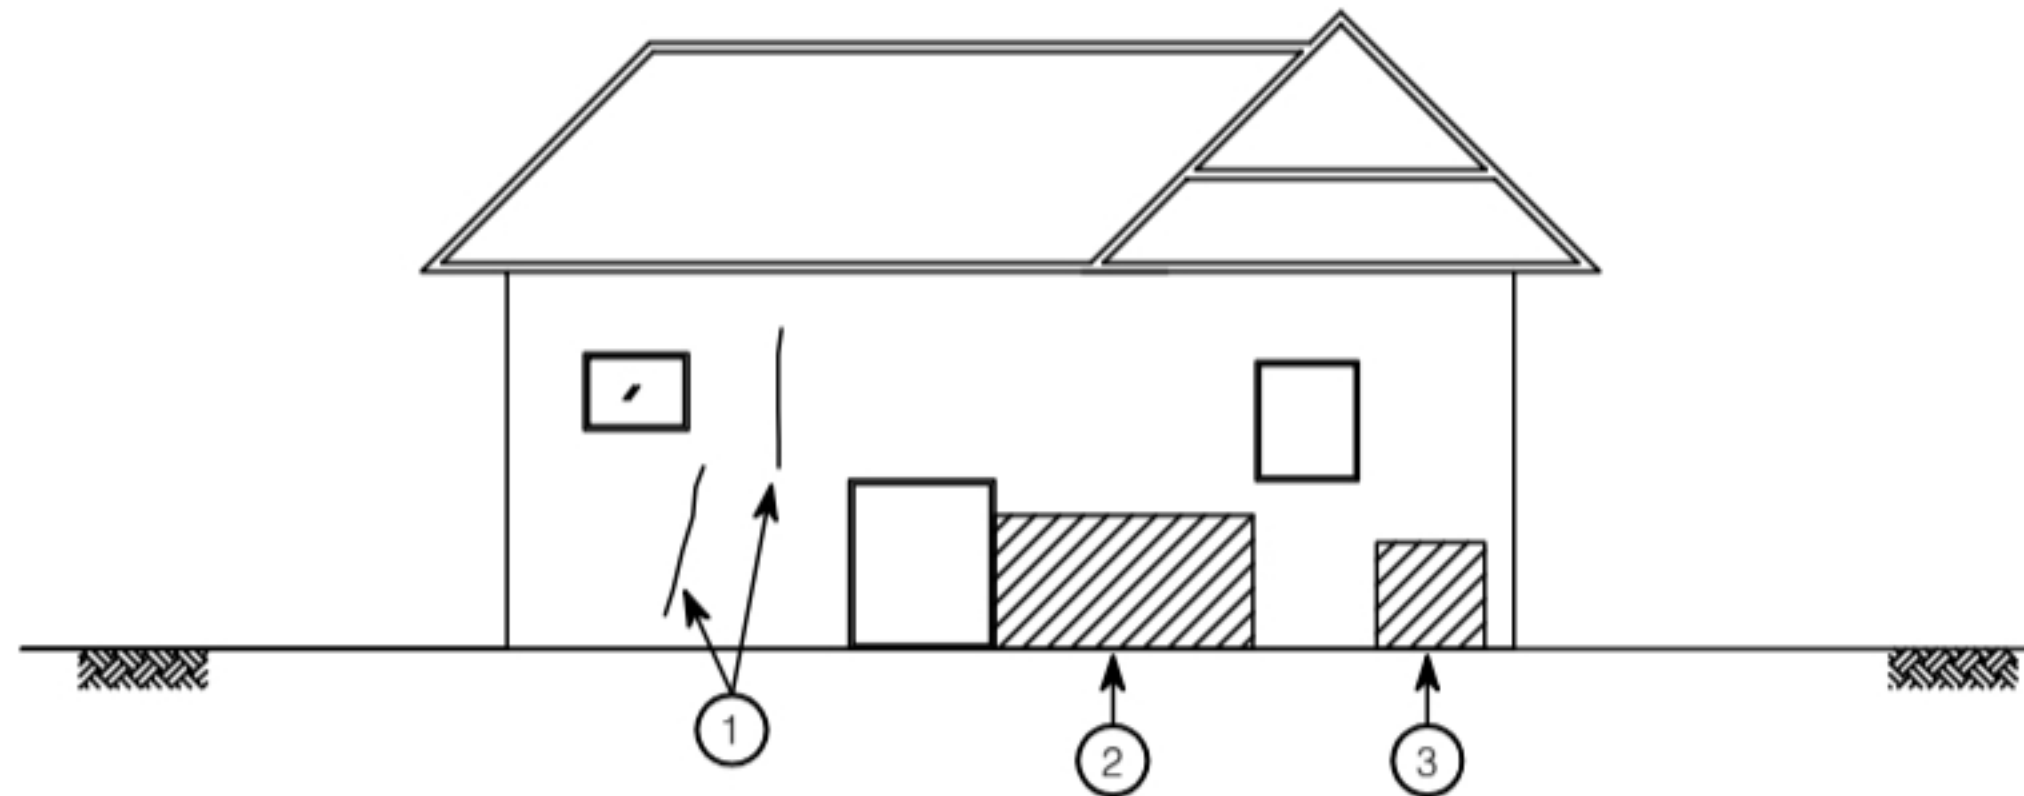
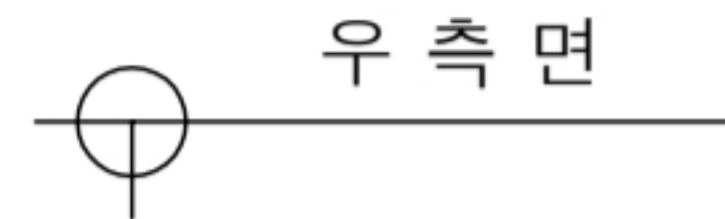
우측면

| No | 손상내용 | 결함규모 | | | | 사진<br>번호 | 비고 |
|---|---|---|---|---|---|---|---|
| 1 | 수직균열 | 0.2 | 1.00 | m | 2 | 14 | |
| 2 | 마감재 탈락 | 2.50 | 1.50 | m² | 1 | 15 | |
| 3 | 마감재 탈락 | 2.00 | 1.00 | m² | 1 | 16 | |

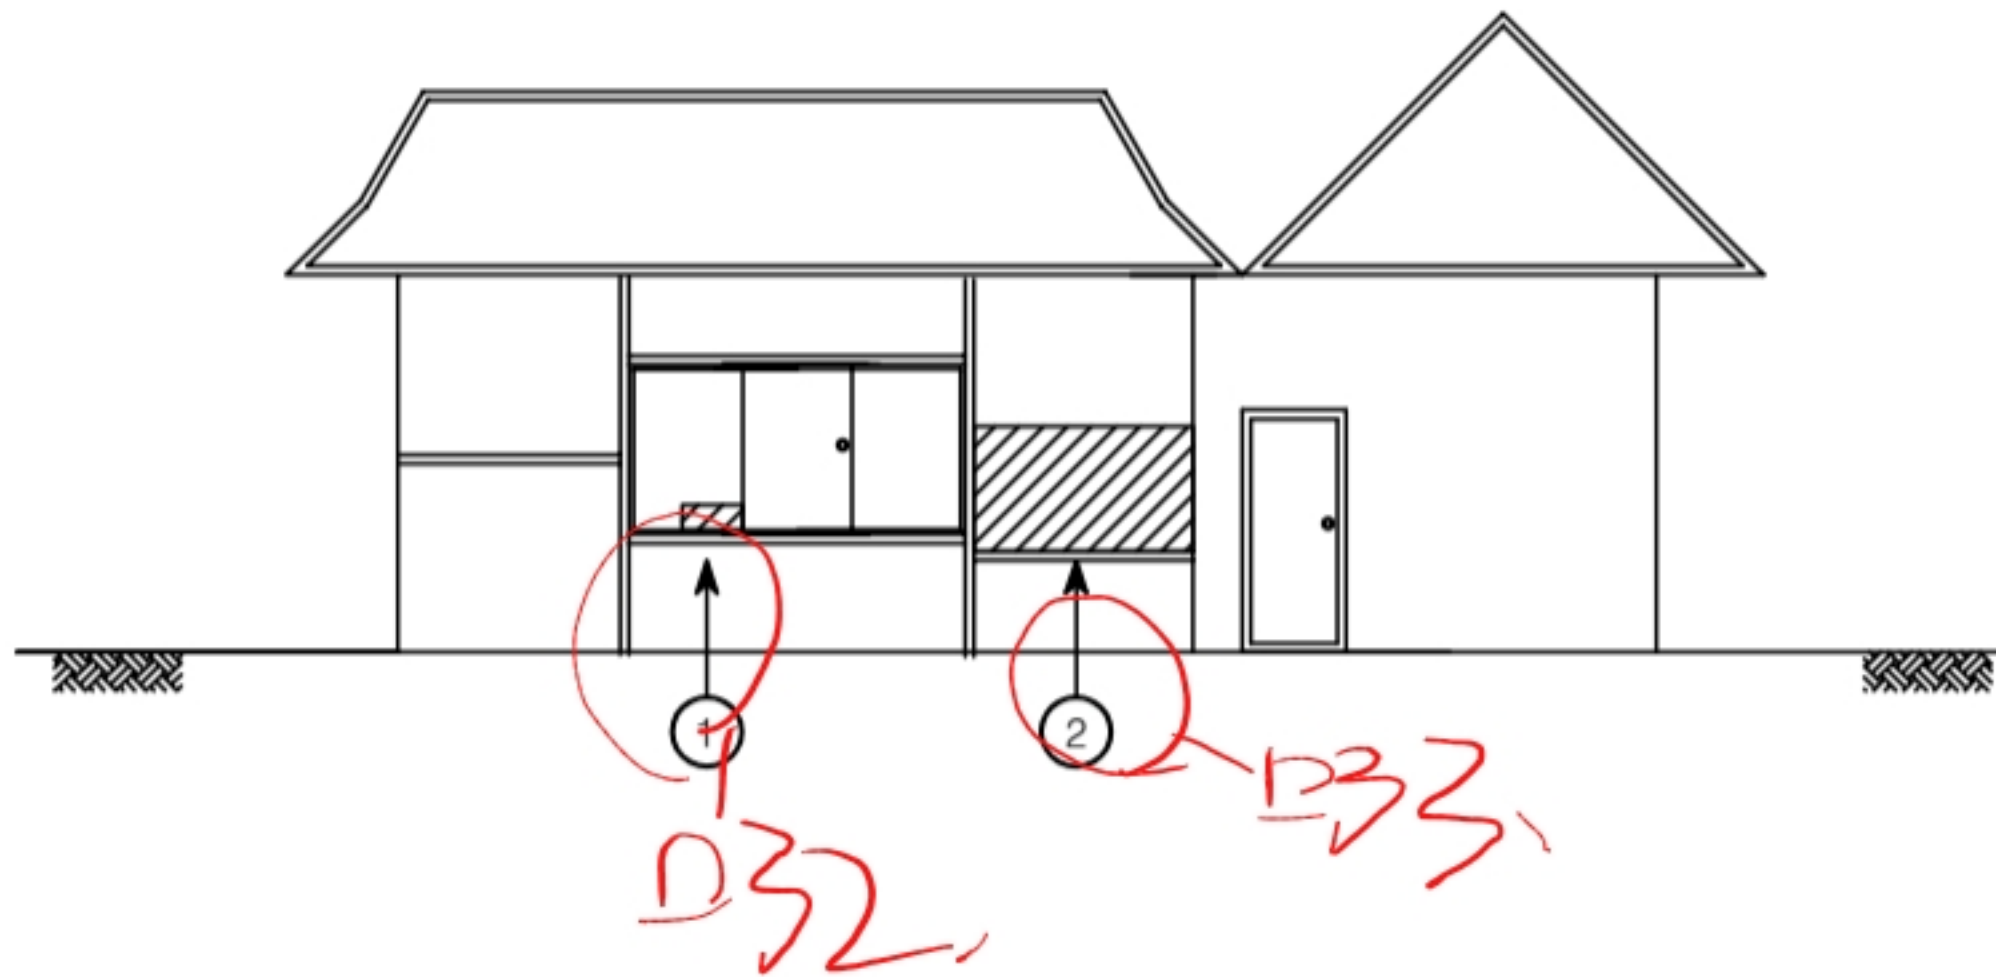
배면

| No | 손상내용 | 결함규모 | | | | 사진<br>번호 | 비고 |
|---|---|---|---|---|---|---|---|
| 1 | 박락 | 1.00 | 0.10 | m² | 1 | 17 | |
| 2 | 박락 | 3.00 | 1.00 | m² | 1 | 18 | |
