# No.2 영인면 아산로 1233번길 21-8

서해선(홍선~송산) 복선전철 제5공구 건설공사 사전현황 용역[공사전]-2차

정면

001

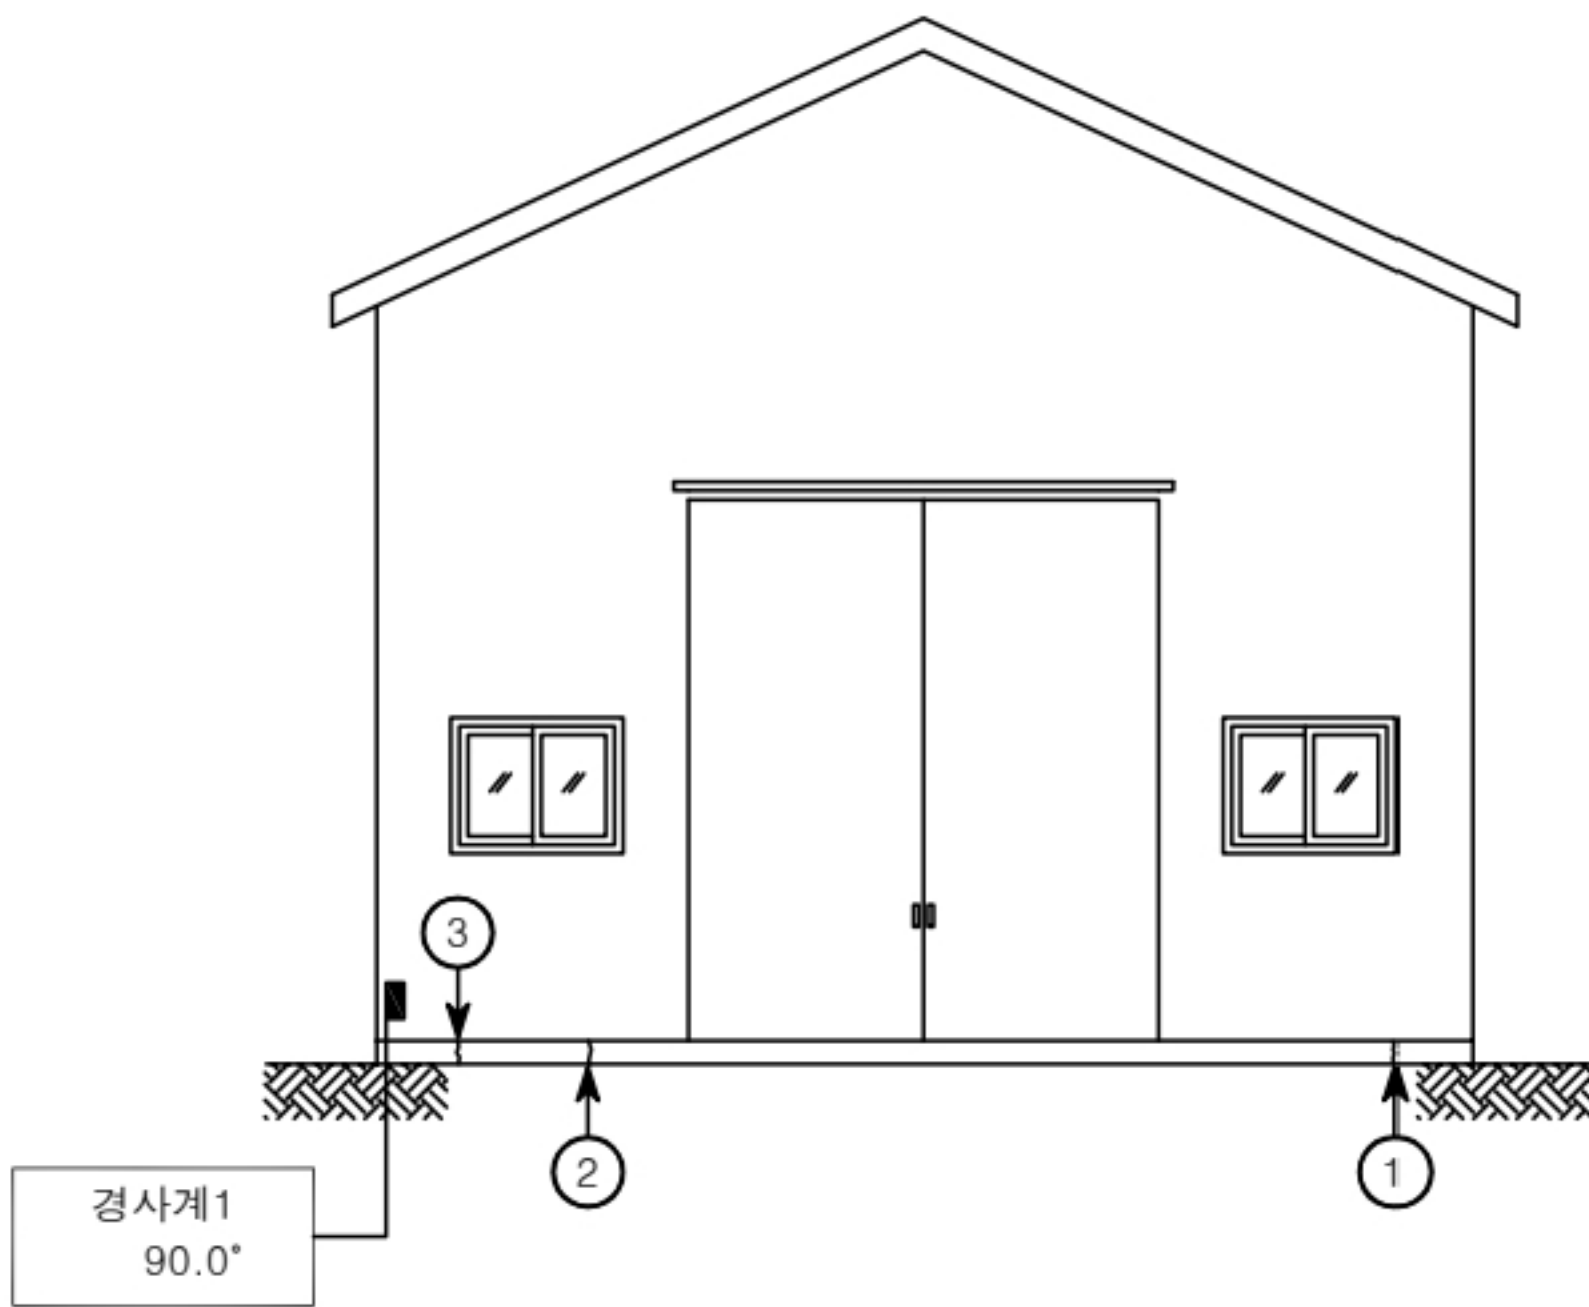
| No | 손상내용 | 결함 규모 | | | | 사진<br>번호 | 비고 |
|---|---|---|---|---|---|---|---|
| 1 | 수직균열 | 0.3 | 0.10 | m | 1 | 1 | |
| 2 | 수직균열 | 0.2 | 0.10 | m | 1 | 2 | |
| 3 | 수직균열 | 0.1 | 0.10 | m | 1 | 3 | |

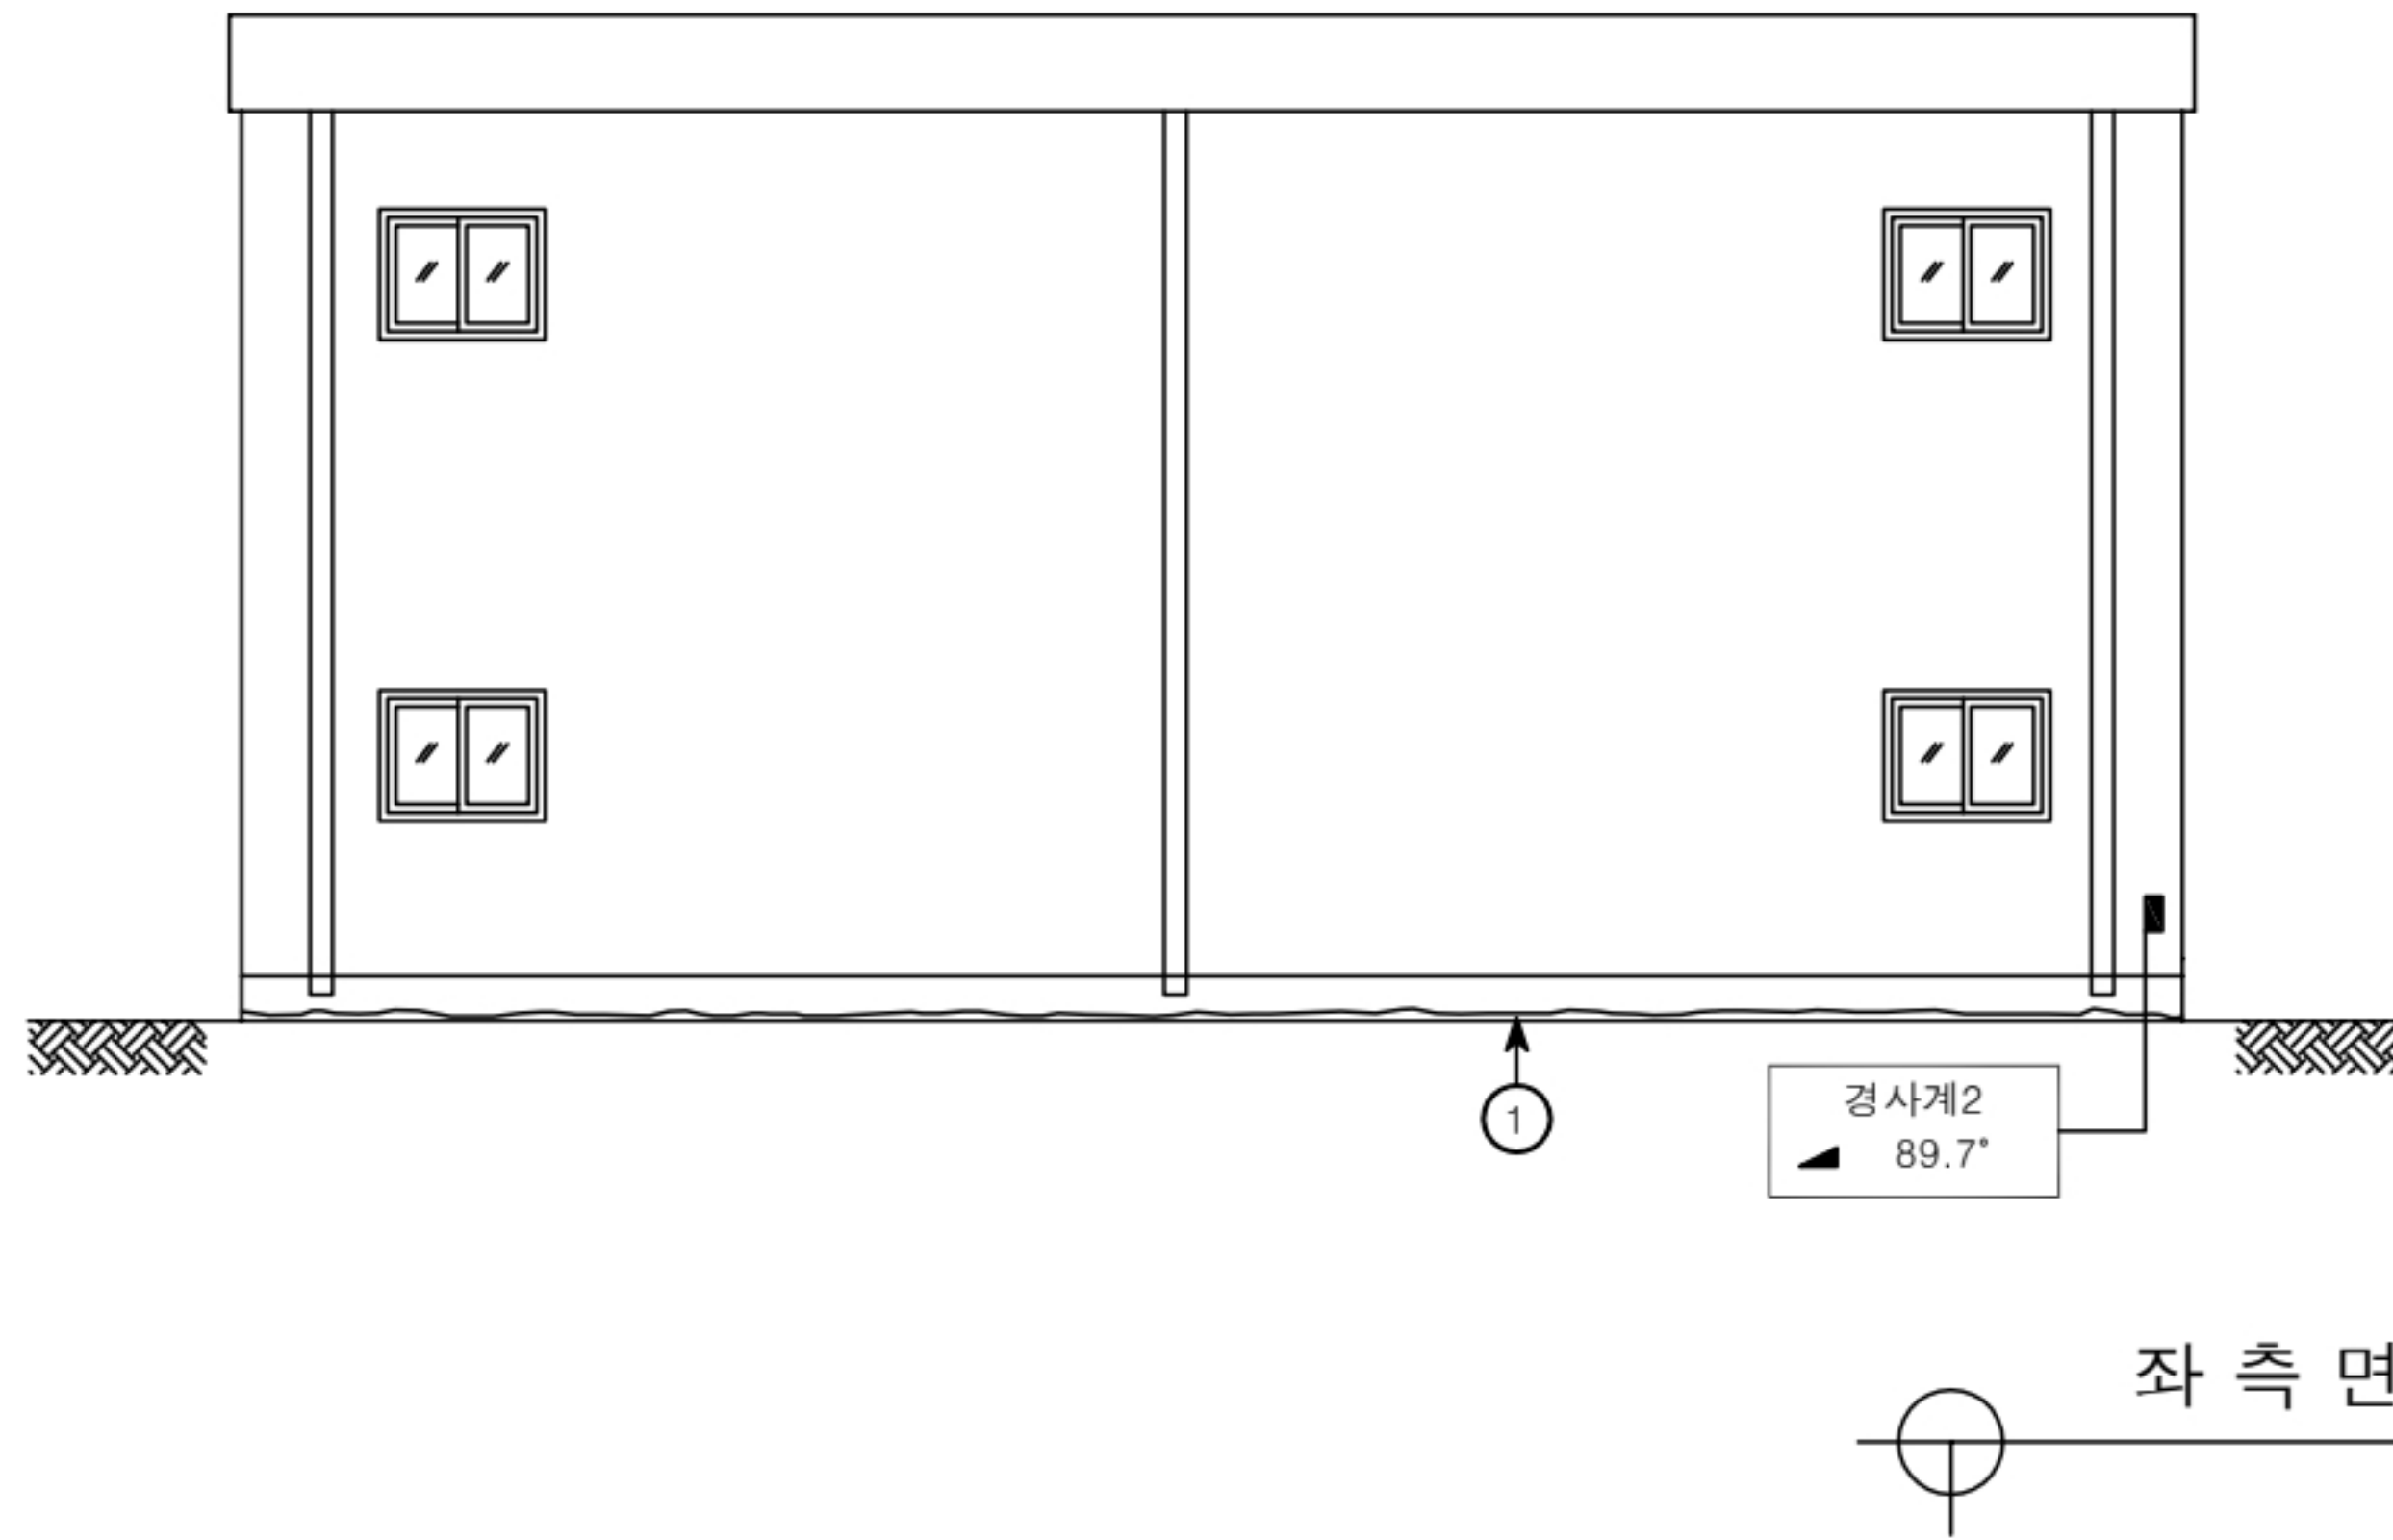
좌 측 면

| No | 손상내용 | 결 함 규 모 | | | | 사진<br>번호 | 비고 |
|---|---|---|---|---|---|---|---|
| 1 | 균열 및 이격 | 0.5 | 15.00 | m | 1 | 4 | |

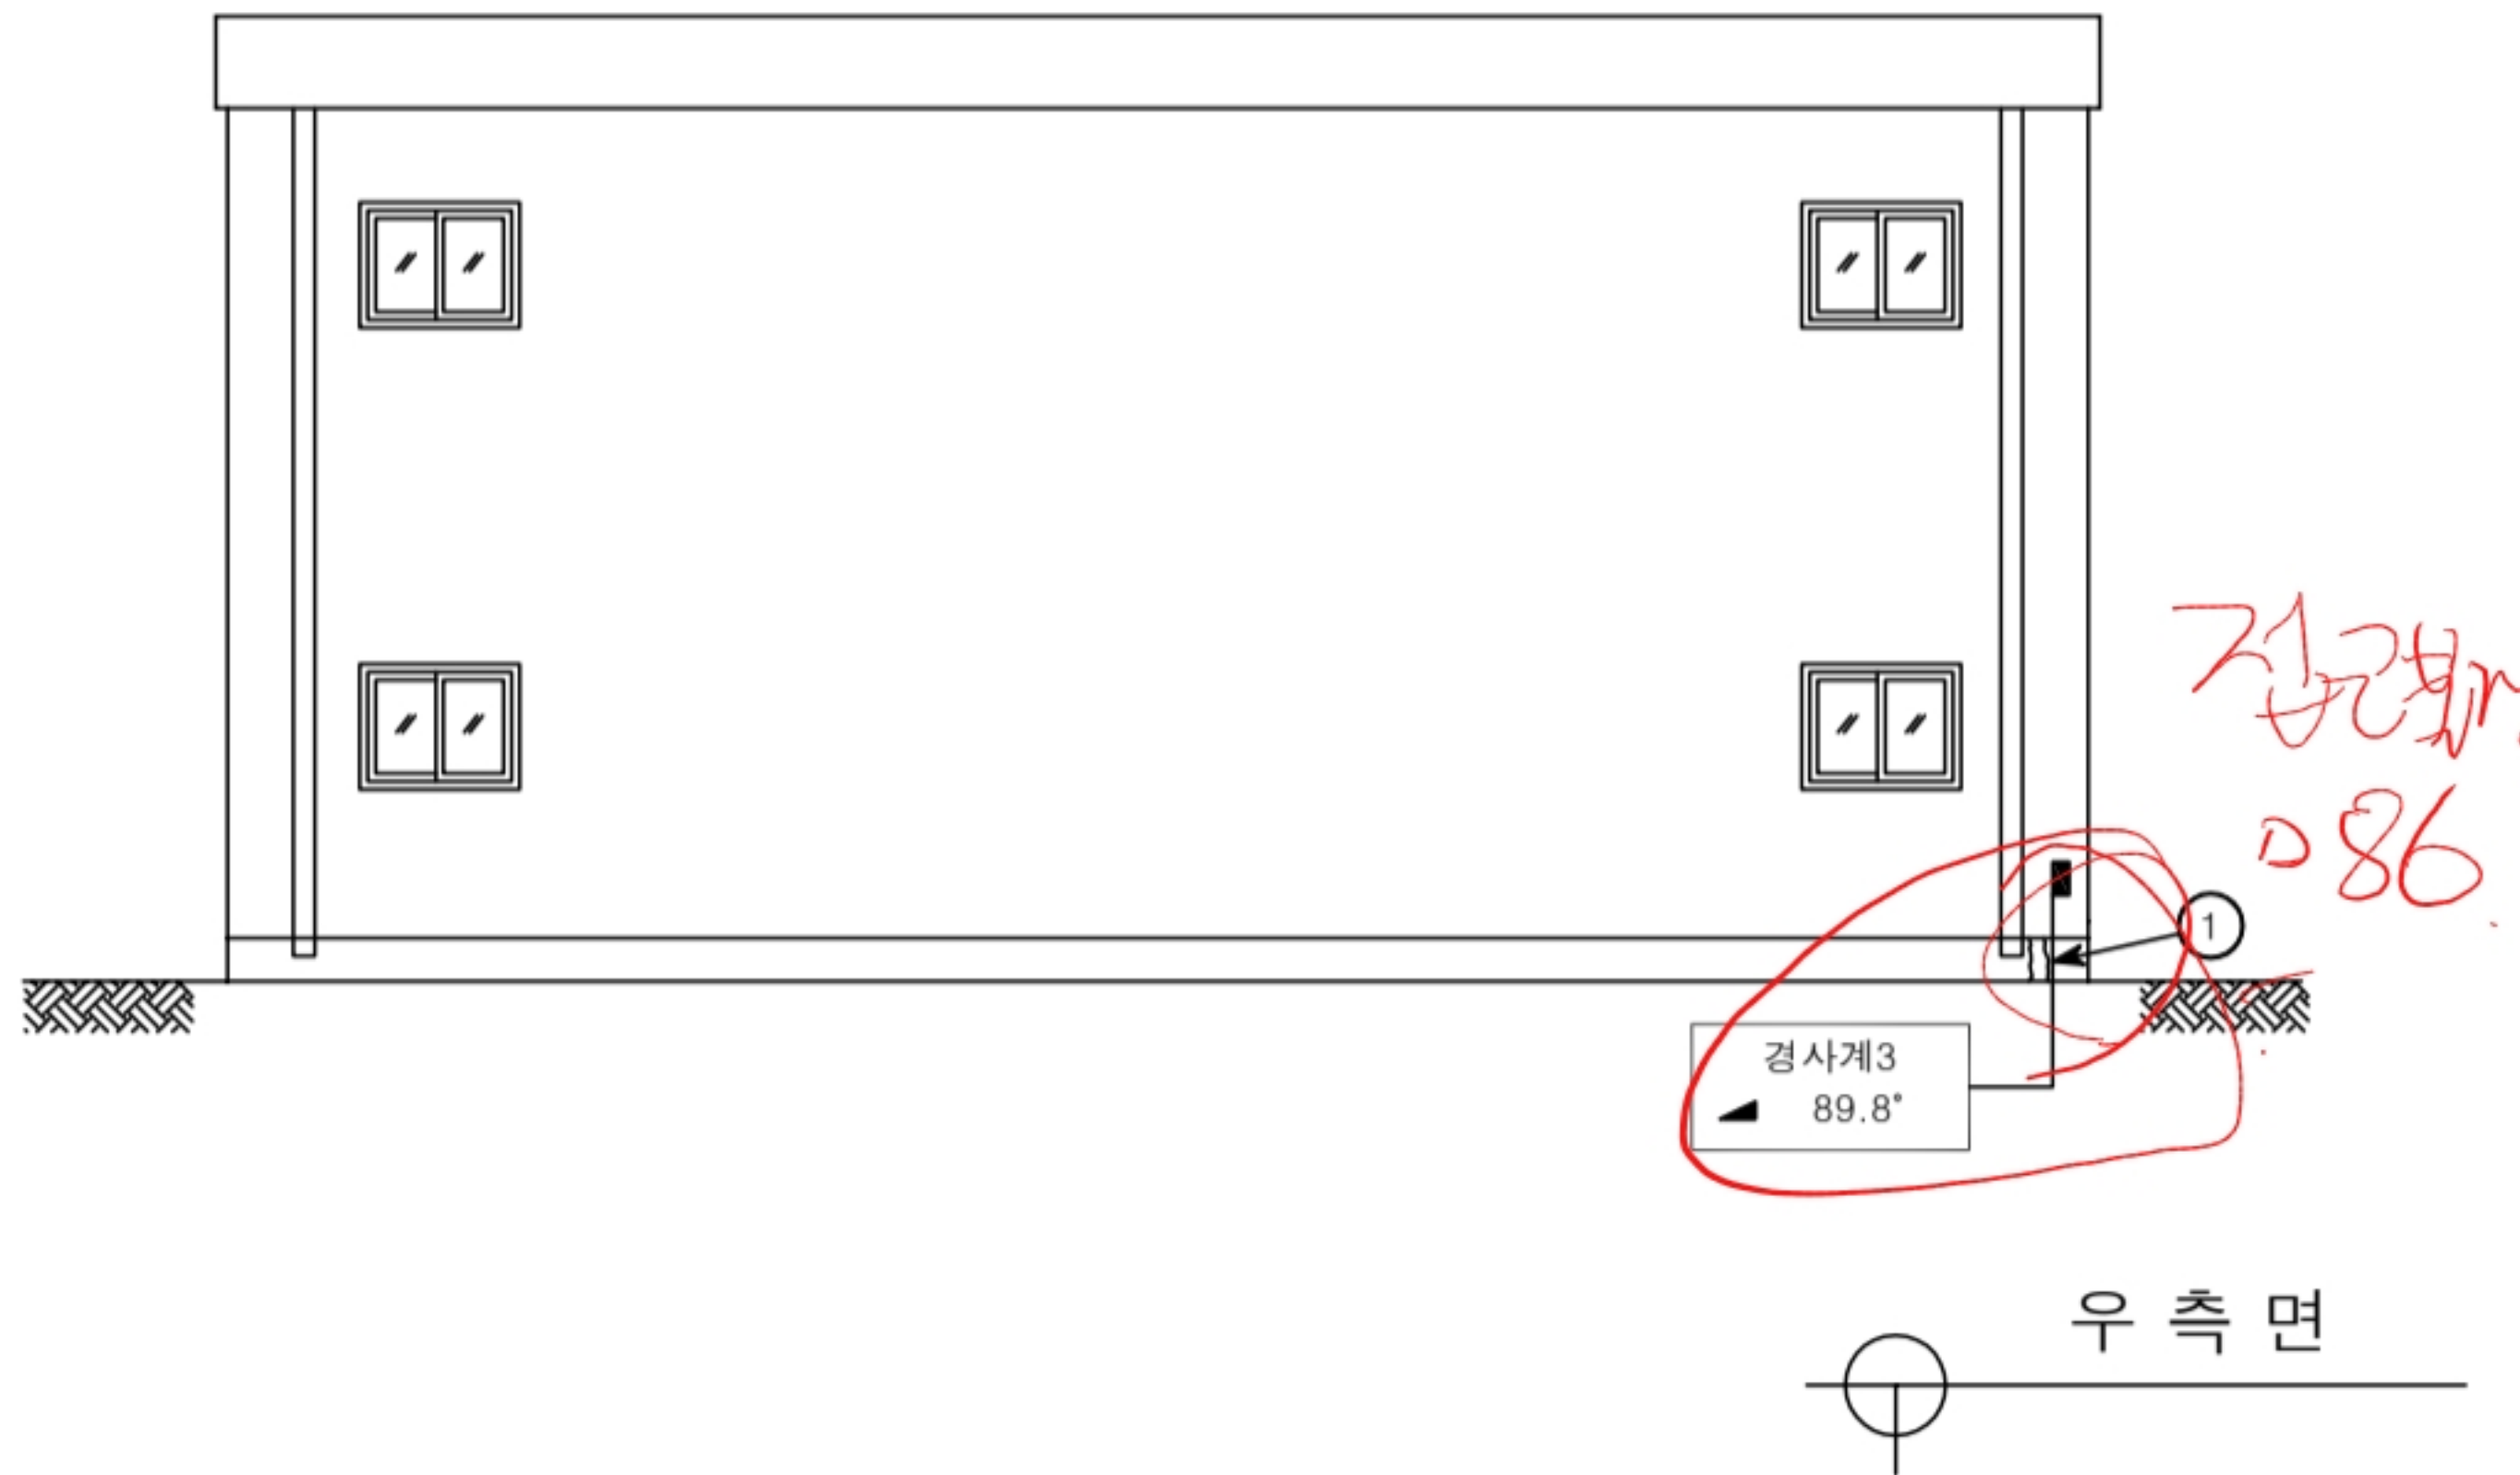
우측면

| No | 손상내용 | 결함규모 | | | | 사진<br>번호 | 비고 |
|---|---|---|---|---|---|---|---|
| 1 | 수직균열 | 0.2 | 0.10 | m | 2 | 5 | |

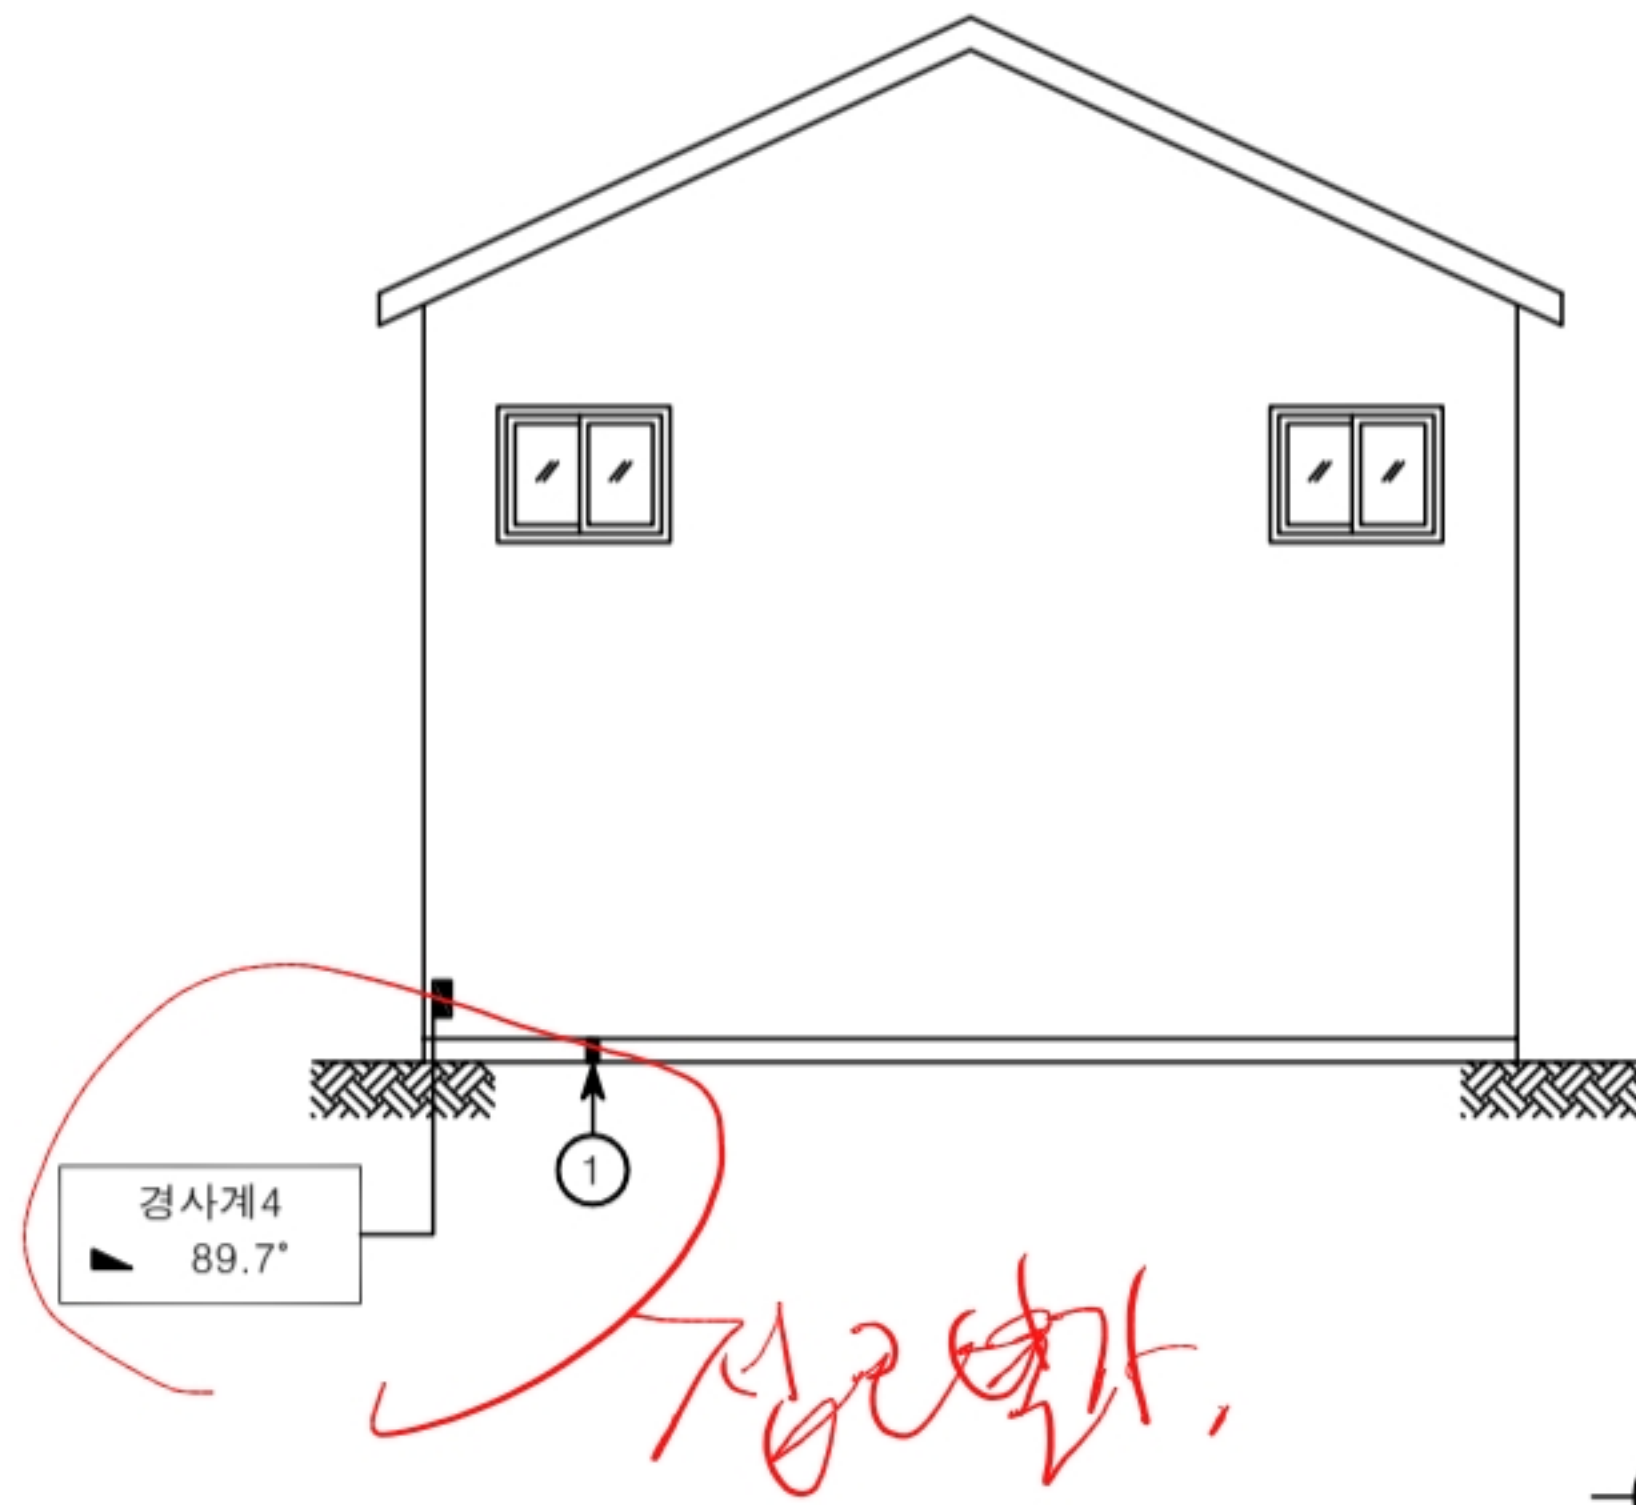
배면

| No | 손상내용 | 결함 규모 | | | | 사진<br>번호 | 비고 |
|---|---|---|---|---|---|---|---|
| 1 | 백태 | 0.10 | 0.10 | m² | 1 | 6 | |

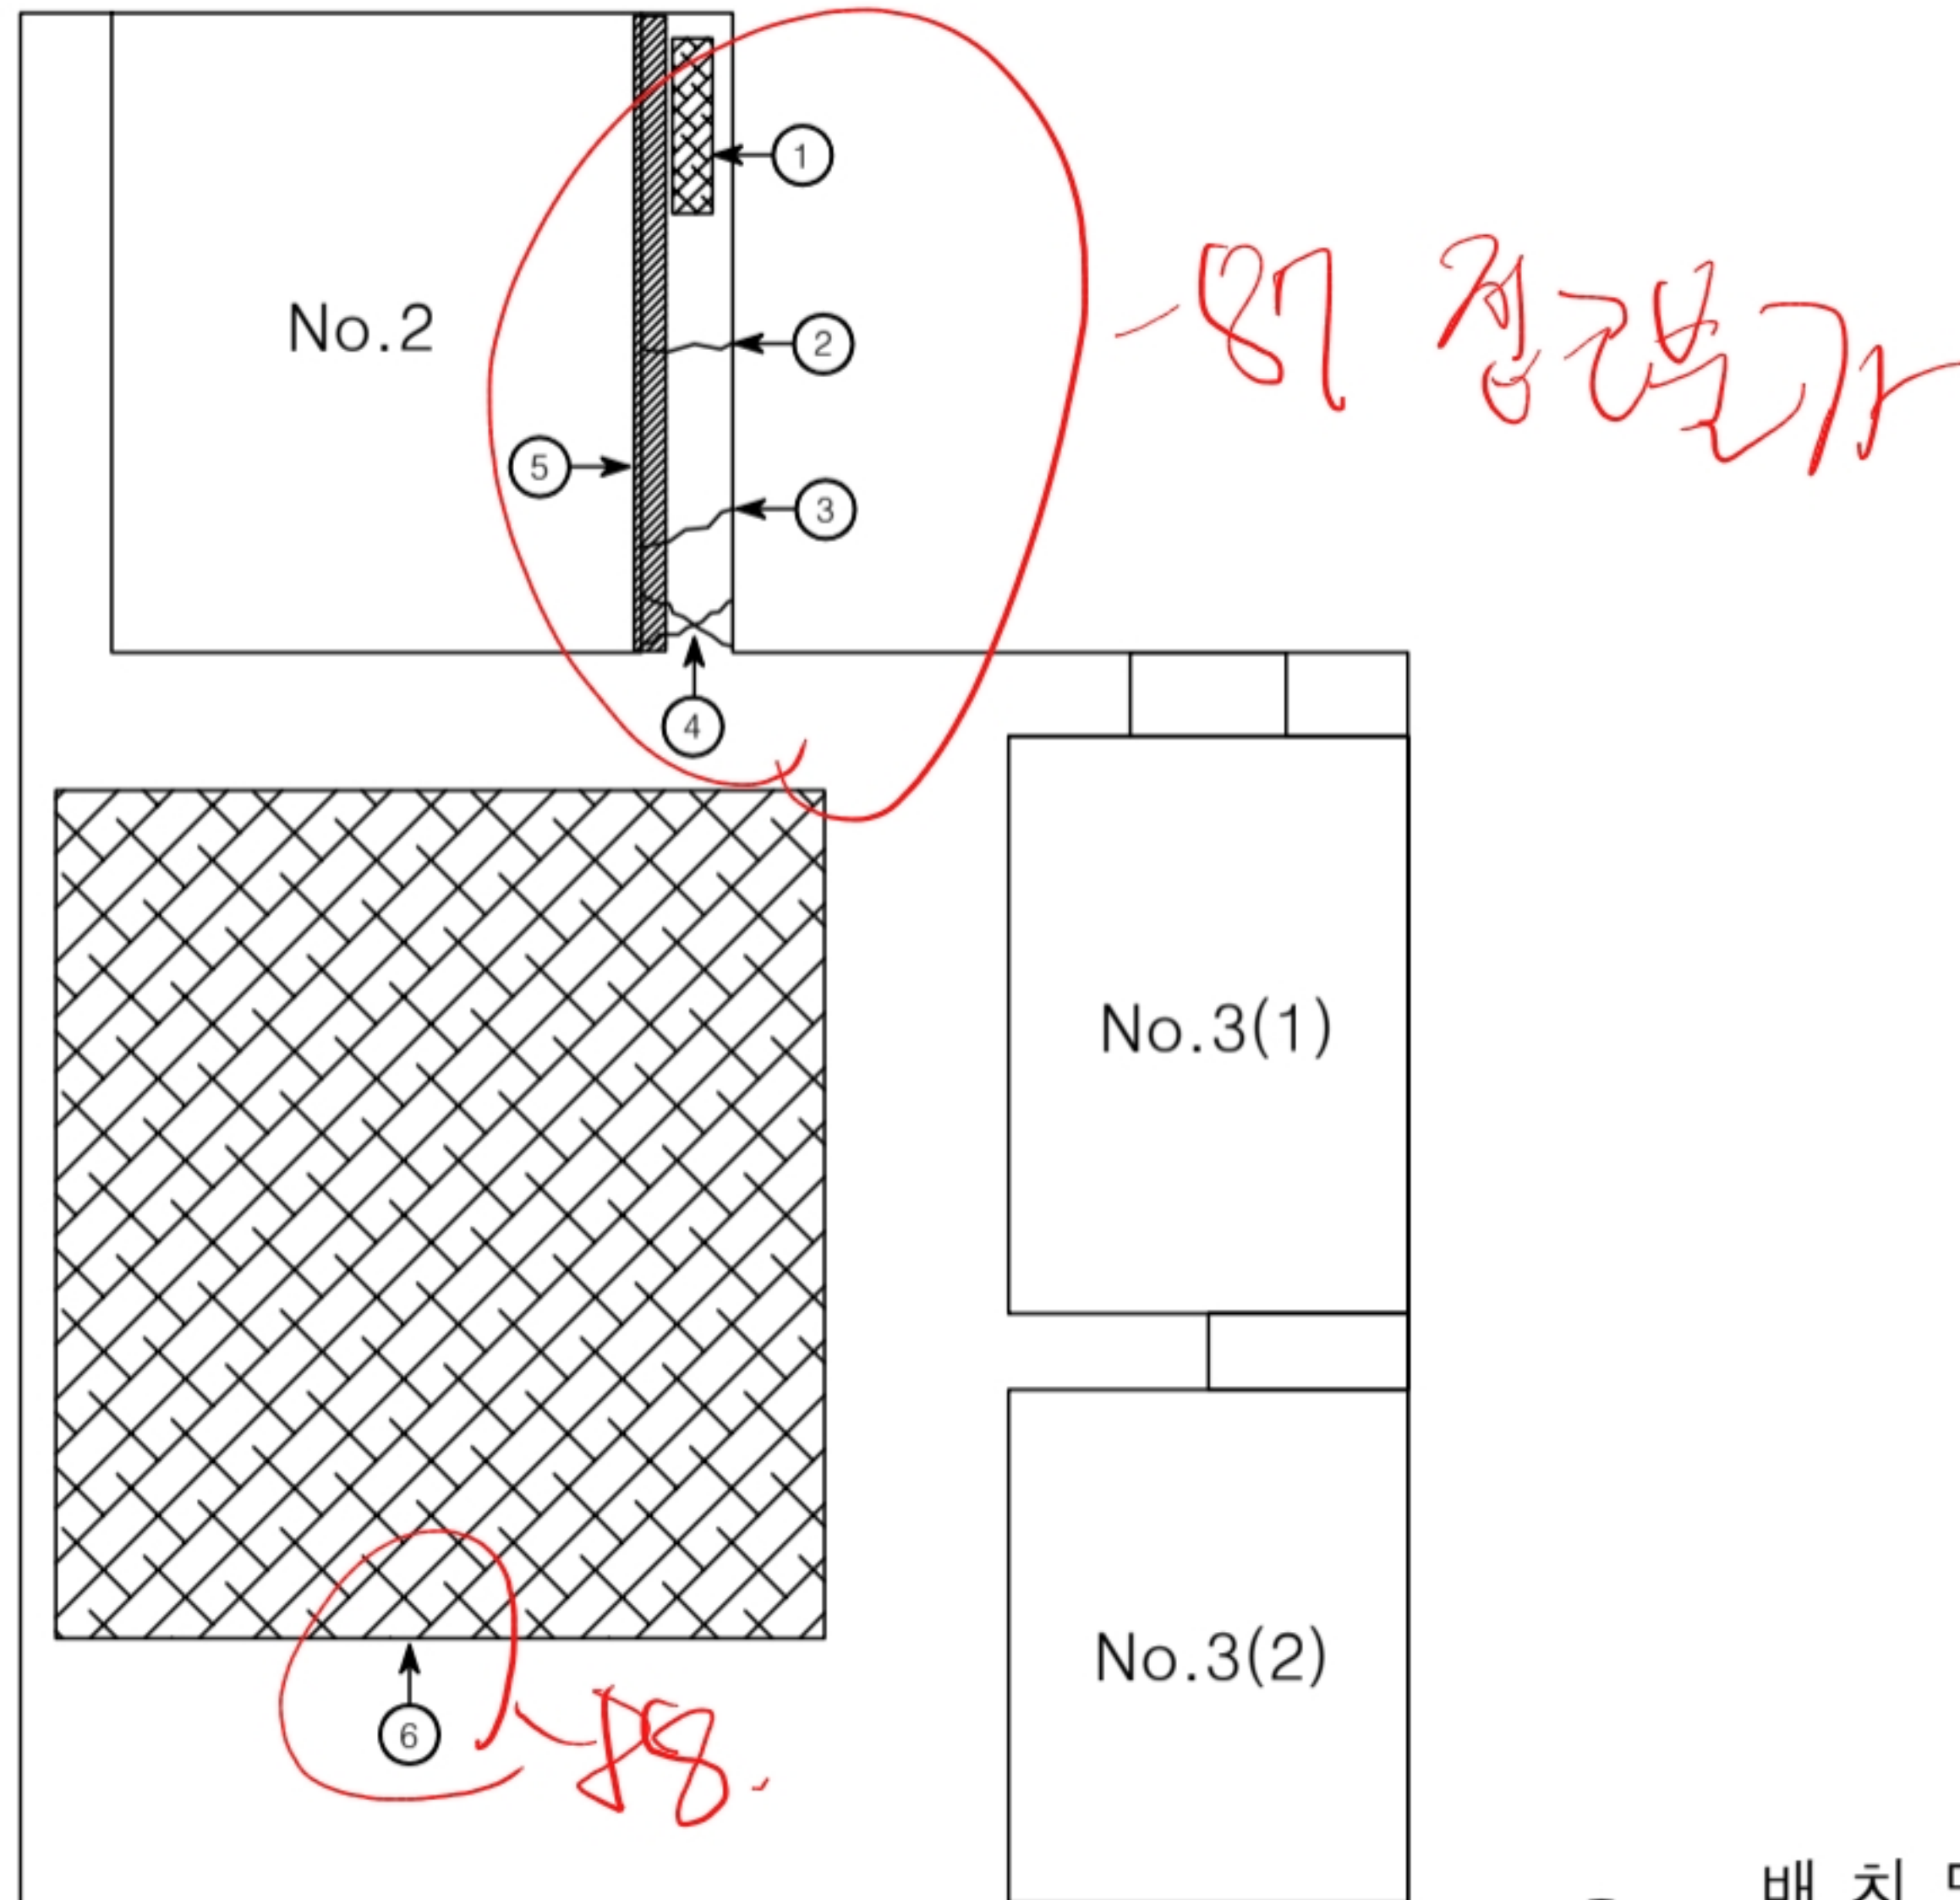
| No | 손상내용 | 결함 규모 | | | | 사진<br>번호 | 비고 |
|---|---|---|---|---|---|---|---|
| 1 | 망상균열 | 1.50 | 5.00 | m² | 1 | 7 | |
| 2 | 균열 | 0.2 | 1.50 | m | 1 | 8 | |
| 3 | 균열 | 0.3 | 2.00 | m | 1 | 9 | |
| 4 | 균열 | 0.5 | 2.00 | m | 2 | 10 | |
| 5 | 들뜸 | 0.10 | 8.00 | m² | 1 | 11 | |
| 6 | 망상균열 | 24.00 | 13.50 | m² | 1 | 12 | |
