# No.21 영인면 월선길 42

[ 결함물량표 ]

서해선(홍선~송산) 복선전철 제5공구 건설공사 사전현황 용역[공사전]-2차

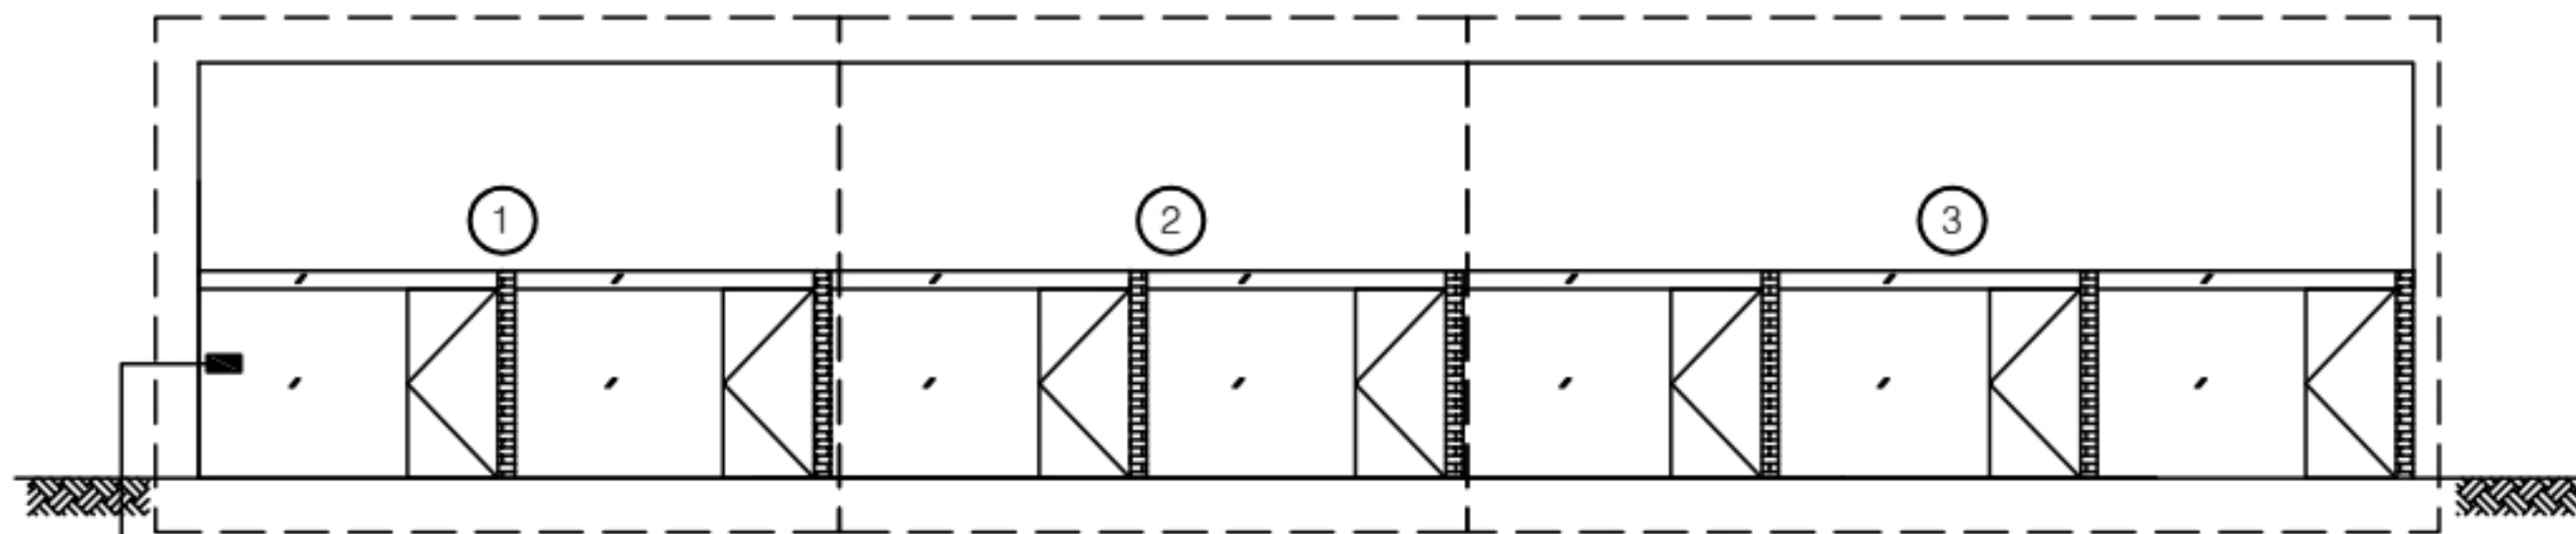
정면

| No | 손상내용 | 결함규모 | | | | 사진<br>번호 | 비고 |
|---|---|---|---|---|---|---|---|
| 1 | 상태현황 | - | - | - | - | 1 | |
| 2 | 상태현황 | - | - | - | - | 2 | |
| 3 | 상태현황 | - | - | - | - | 3 | |

경사계 1  
88.6°

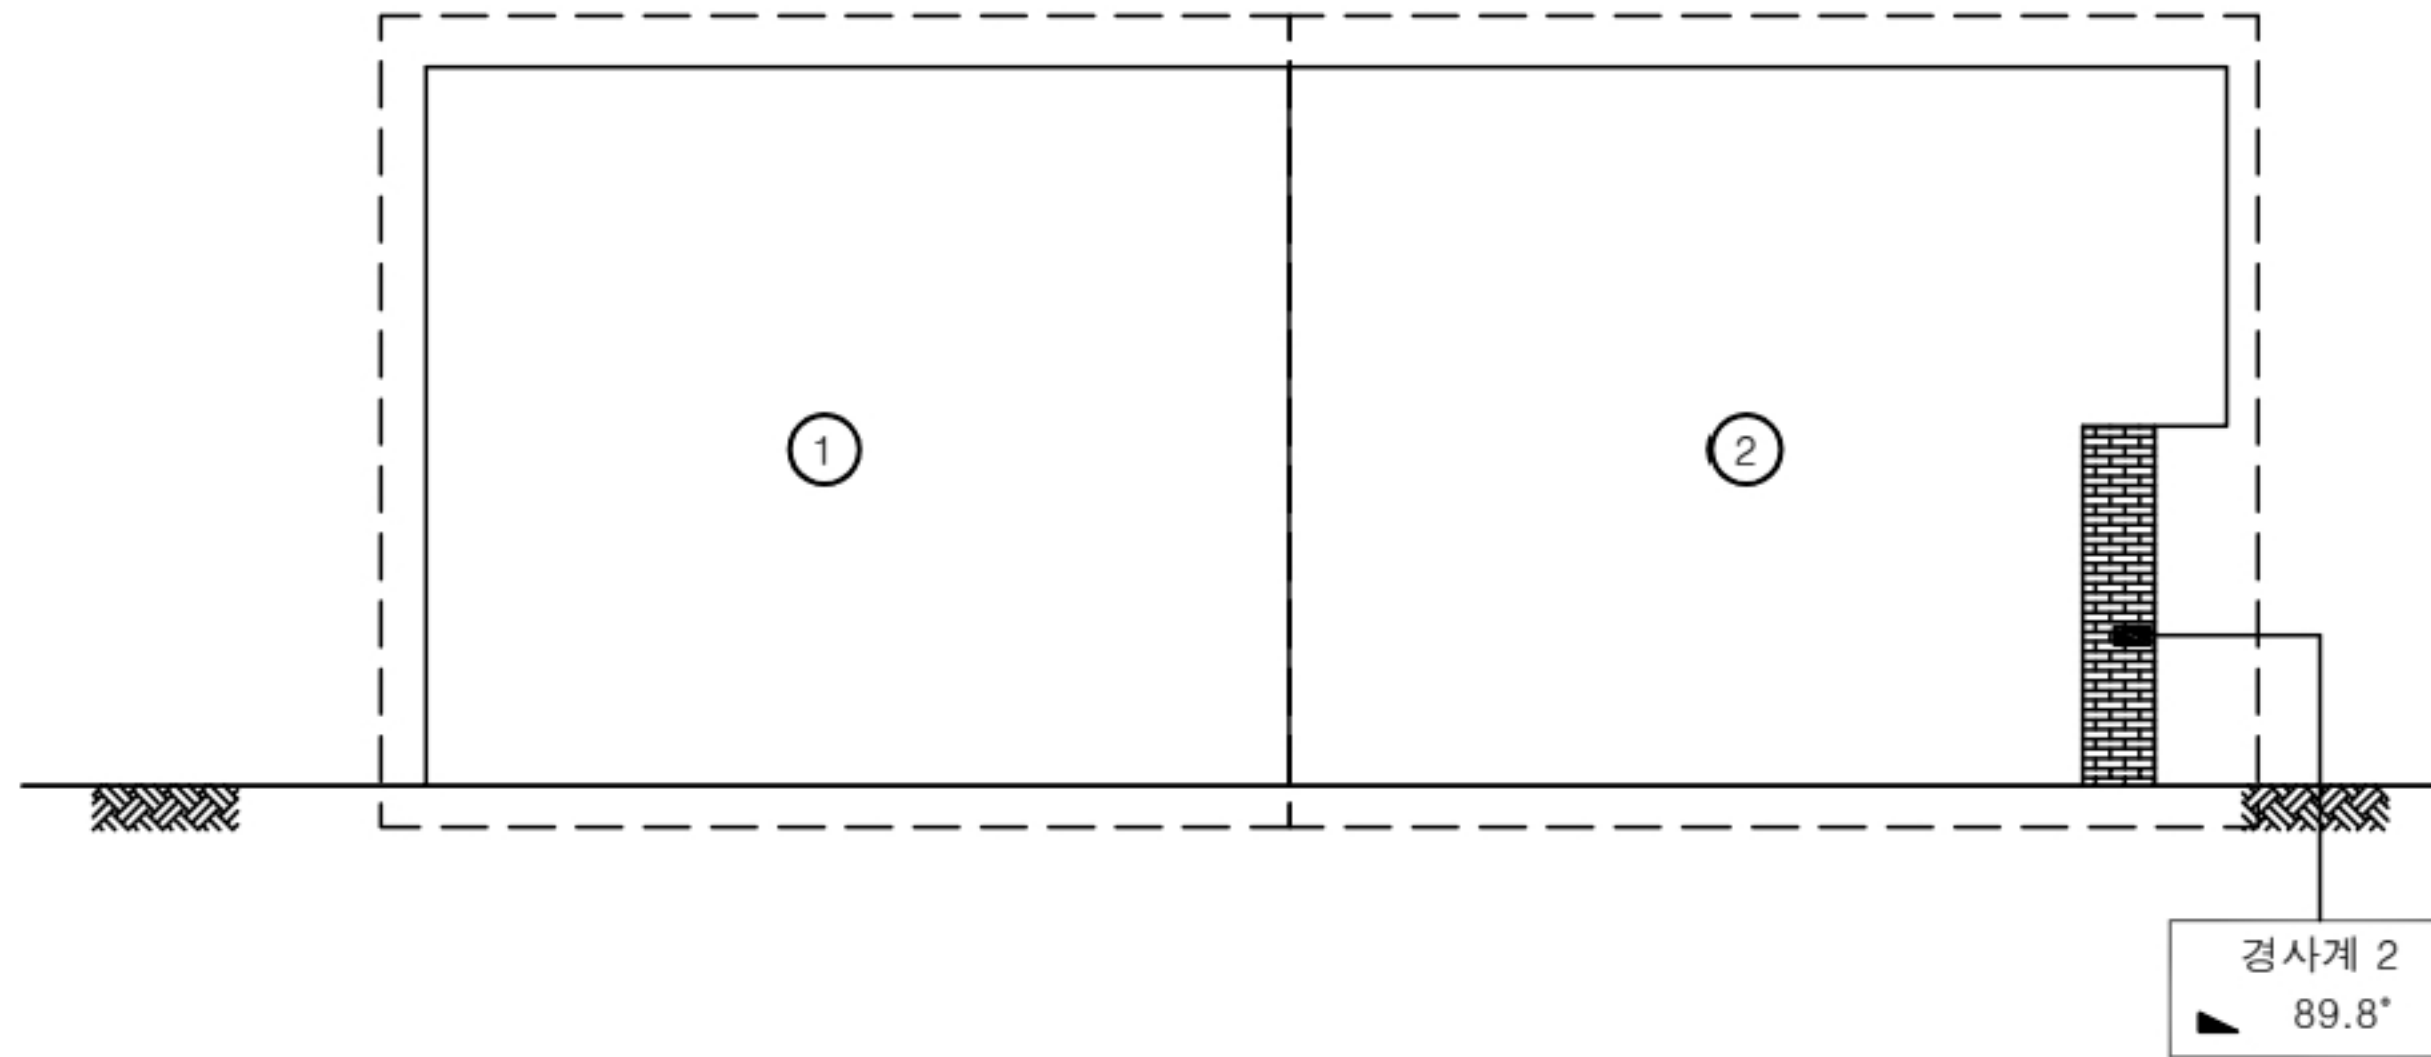
좌 측 면

| No | 손상내용 | 결 함 규 모 | | | | 사진<br>번호 | 비고 |
|---|---|---|---|---|---|---|---|
| 1 | 상태현황 | - | - | - | - | 4 | |
| 2 | 상태현황 | - | - | - | - | 5 | |

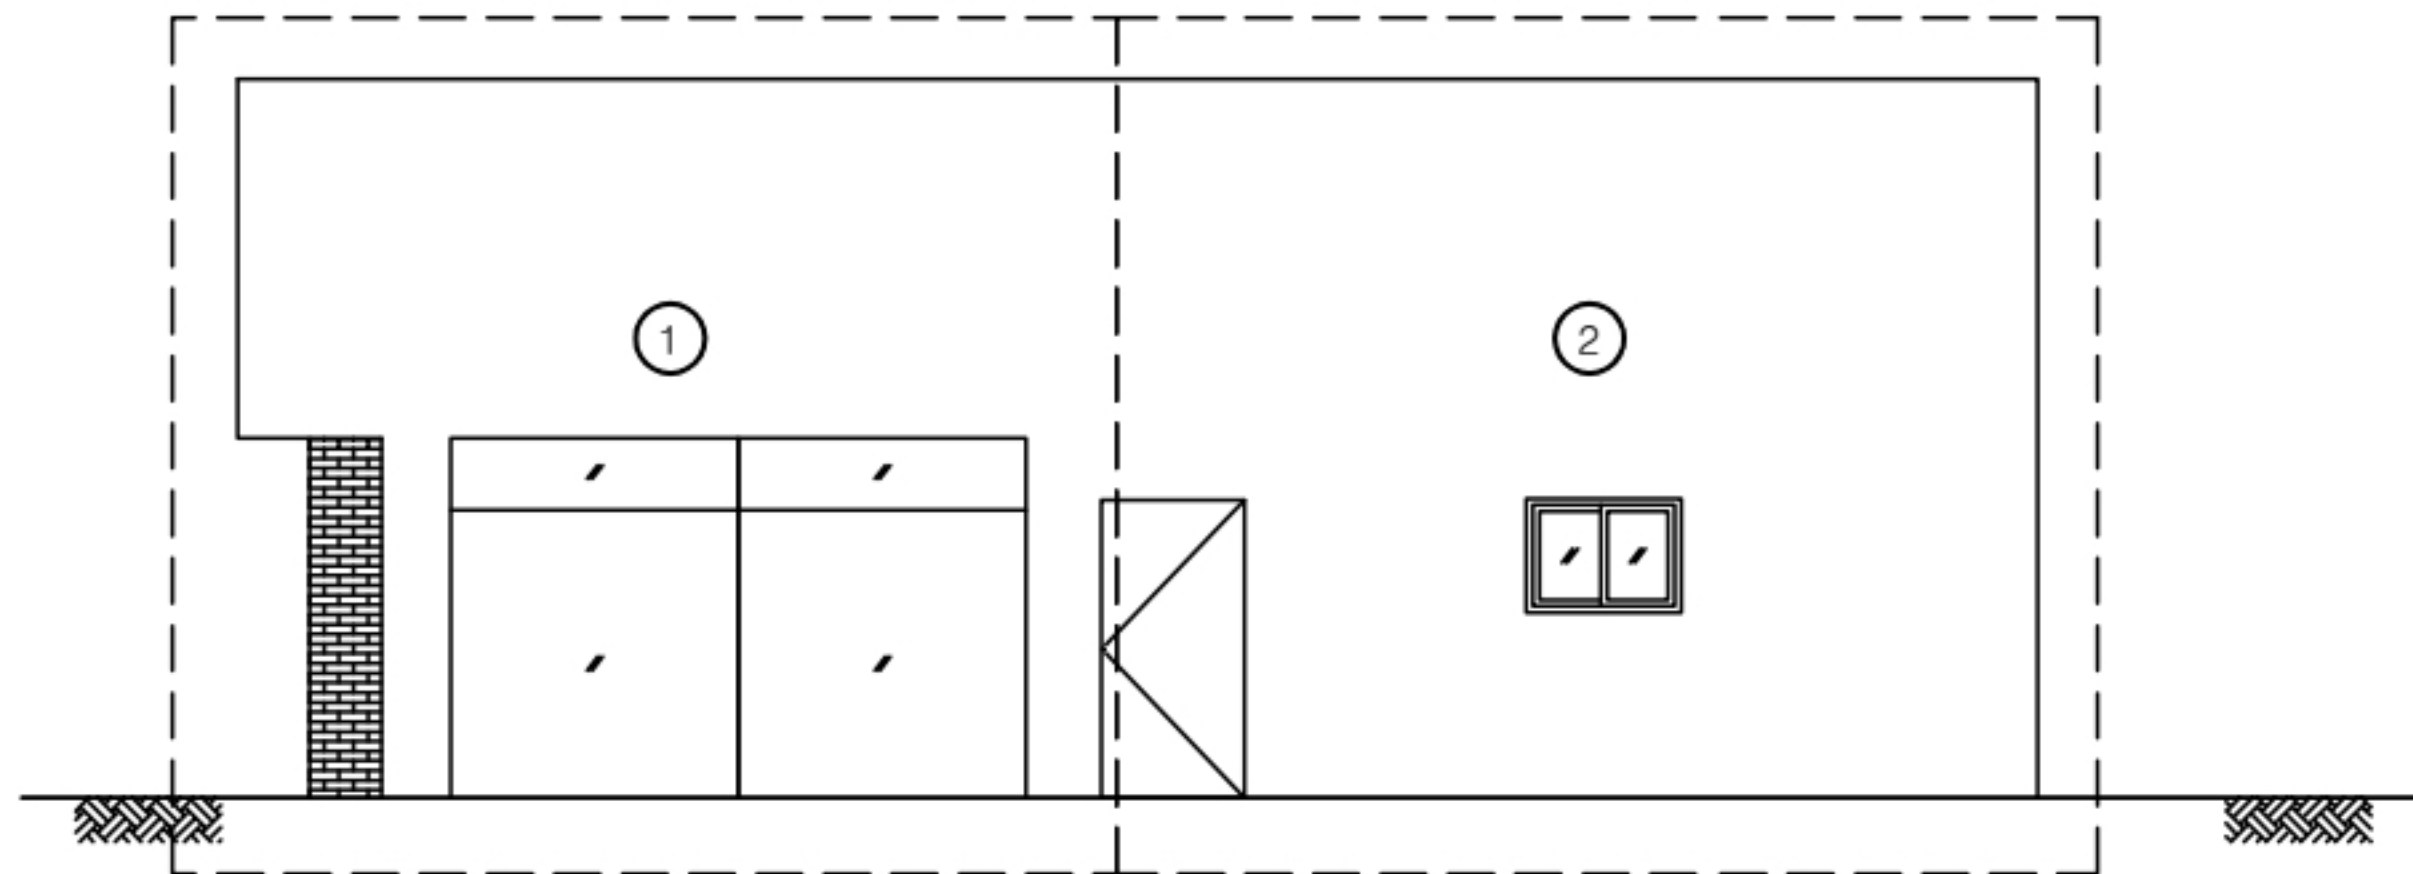
우측면

| No | 손상내용 | 결함규모 | | | | 사진<br>번호 | 비고 |
|---|---|---|---|---|---|---|---|
| 1 | 상태현황 | - | - | - | - | 6 | |
| 2 | 상태현황 | - | - | - | - | 7 | |

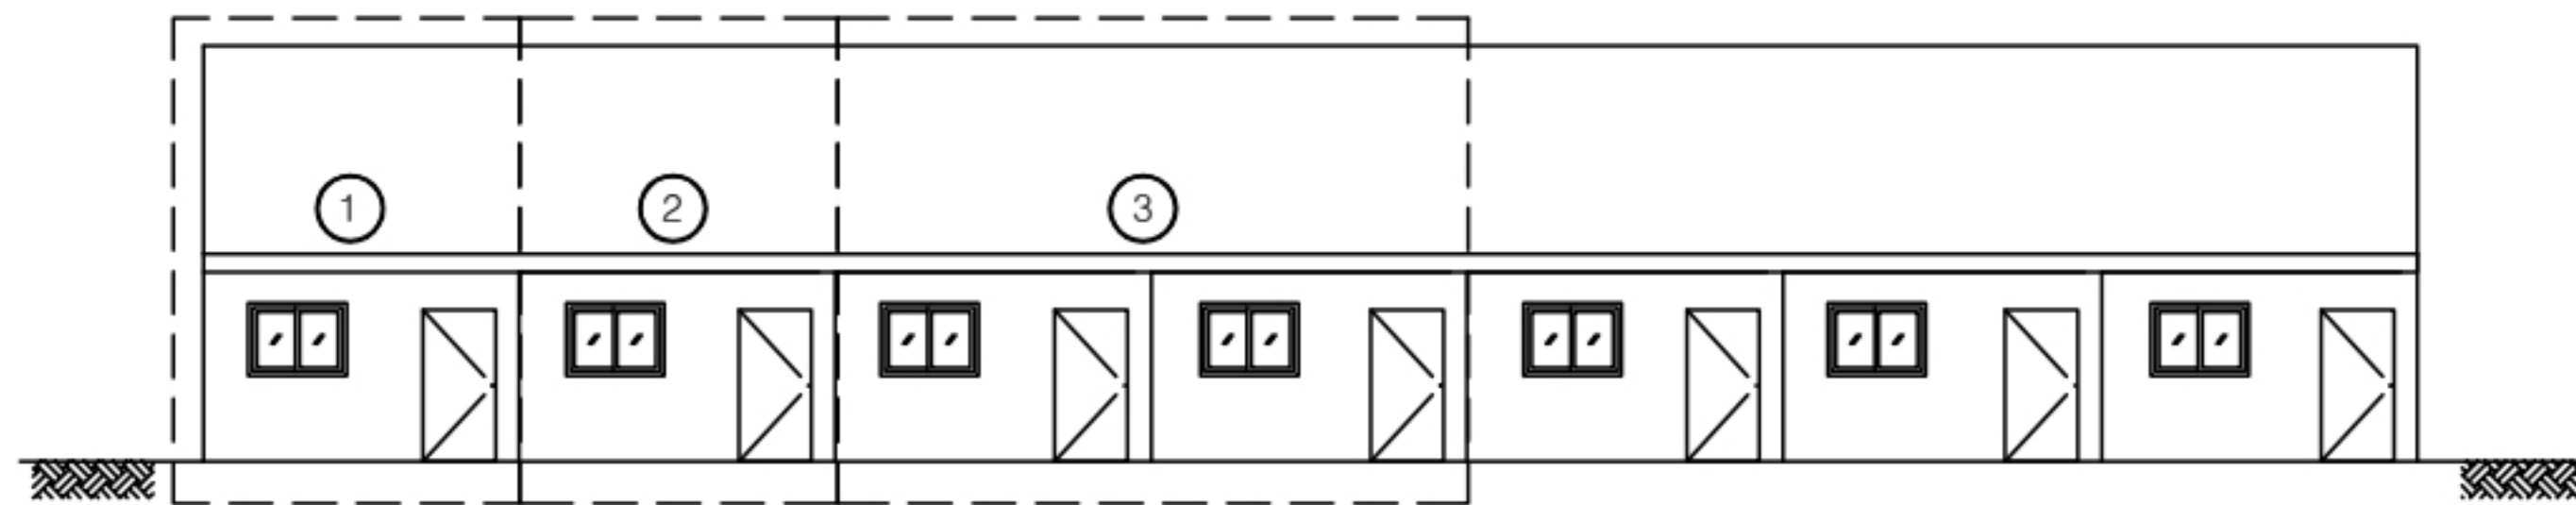
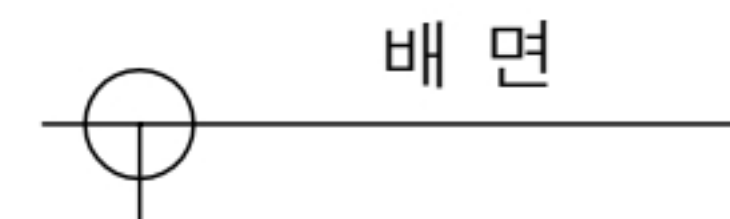
배면

| No | 손상내용 | 결함 규모 | | | | 사진<br>번호 | 비고 |
|---|---|---|---|---|---|---|---|
| 1 | 상태현황 | - | - | - | - | 8 | |
| 2 | 상태현황 | - | - | - | - | 9 | |
| 3 | 상태현황 | - | - | - | - | 10 | |

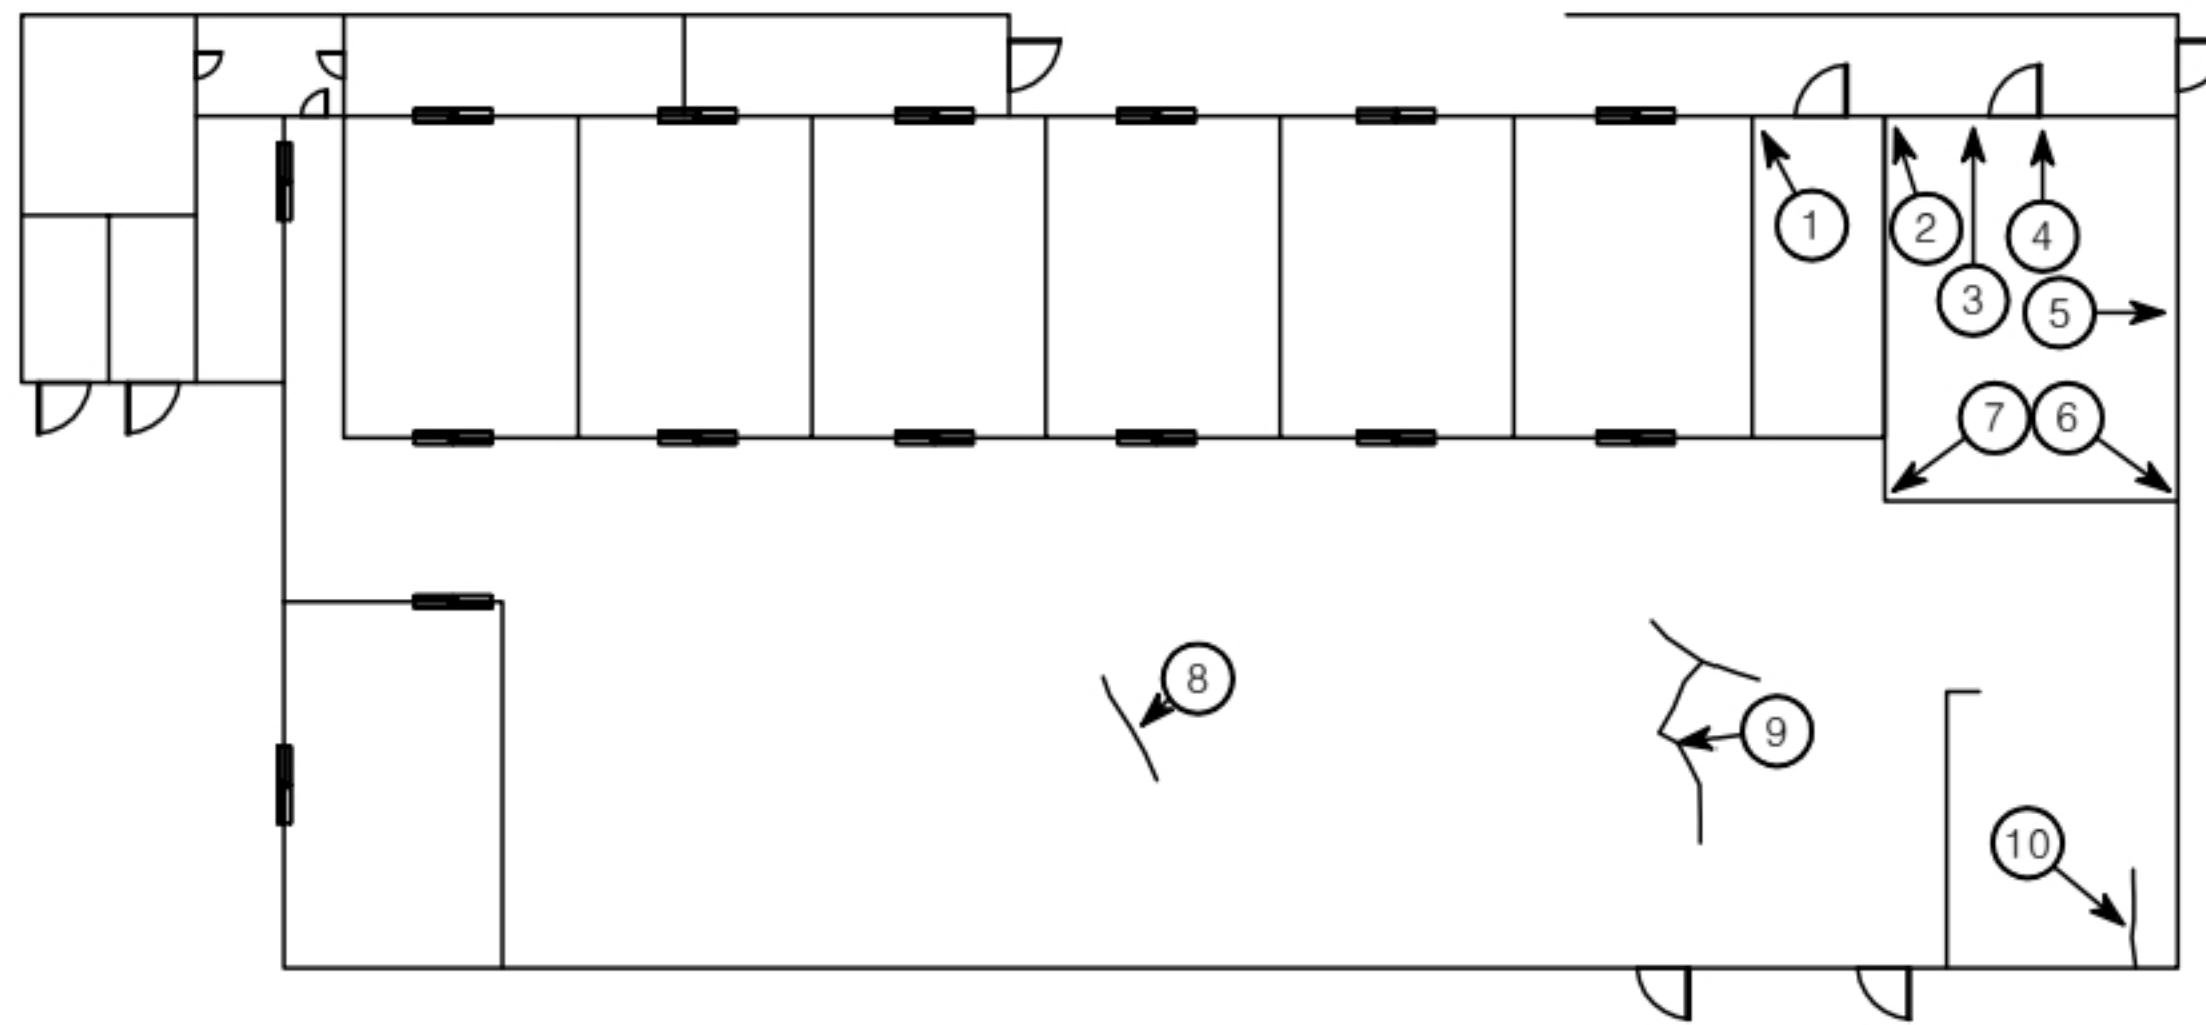
1 층 평 면 도

| No | 손상내용 | 결 함 규 모 | | | | 사진<br>번호 | 비고 |
|---|---|---|---|---|---|---|---|
| 1 | 조적 마감균열 | 1.0 | 2.50 | m | 1 | 11 | |
| 2 | 타일이격 | - | 2.50 | m | 1 | 12 | |
| 3 | 타일균열 | - | - | EA | 11 | 13 | |
| 4 | 타일균열 | - | - | EA | 1 | 14 | |
| 5 | 타일균열 | - | - | EA | 11 | 15 | |
| 6 | 타일이격 | - | 2.50 | m | 1 | 16 | |
| 7 | 타일이격 | - | 2.50 | m | 1 | 17 | |
| 8 | 바닥 균열 | 0.1 | 1.00 | m | 1 | 18 | |
| 9 | 바닥 균열 | 0.2 | 2.50 | m | 1 | 19 | |
| 10 | 천장 마감 균열 | - | 1.00 | m | 1 | 20 | |

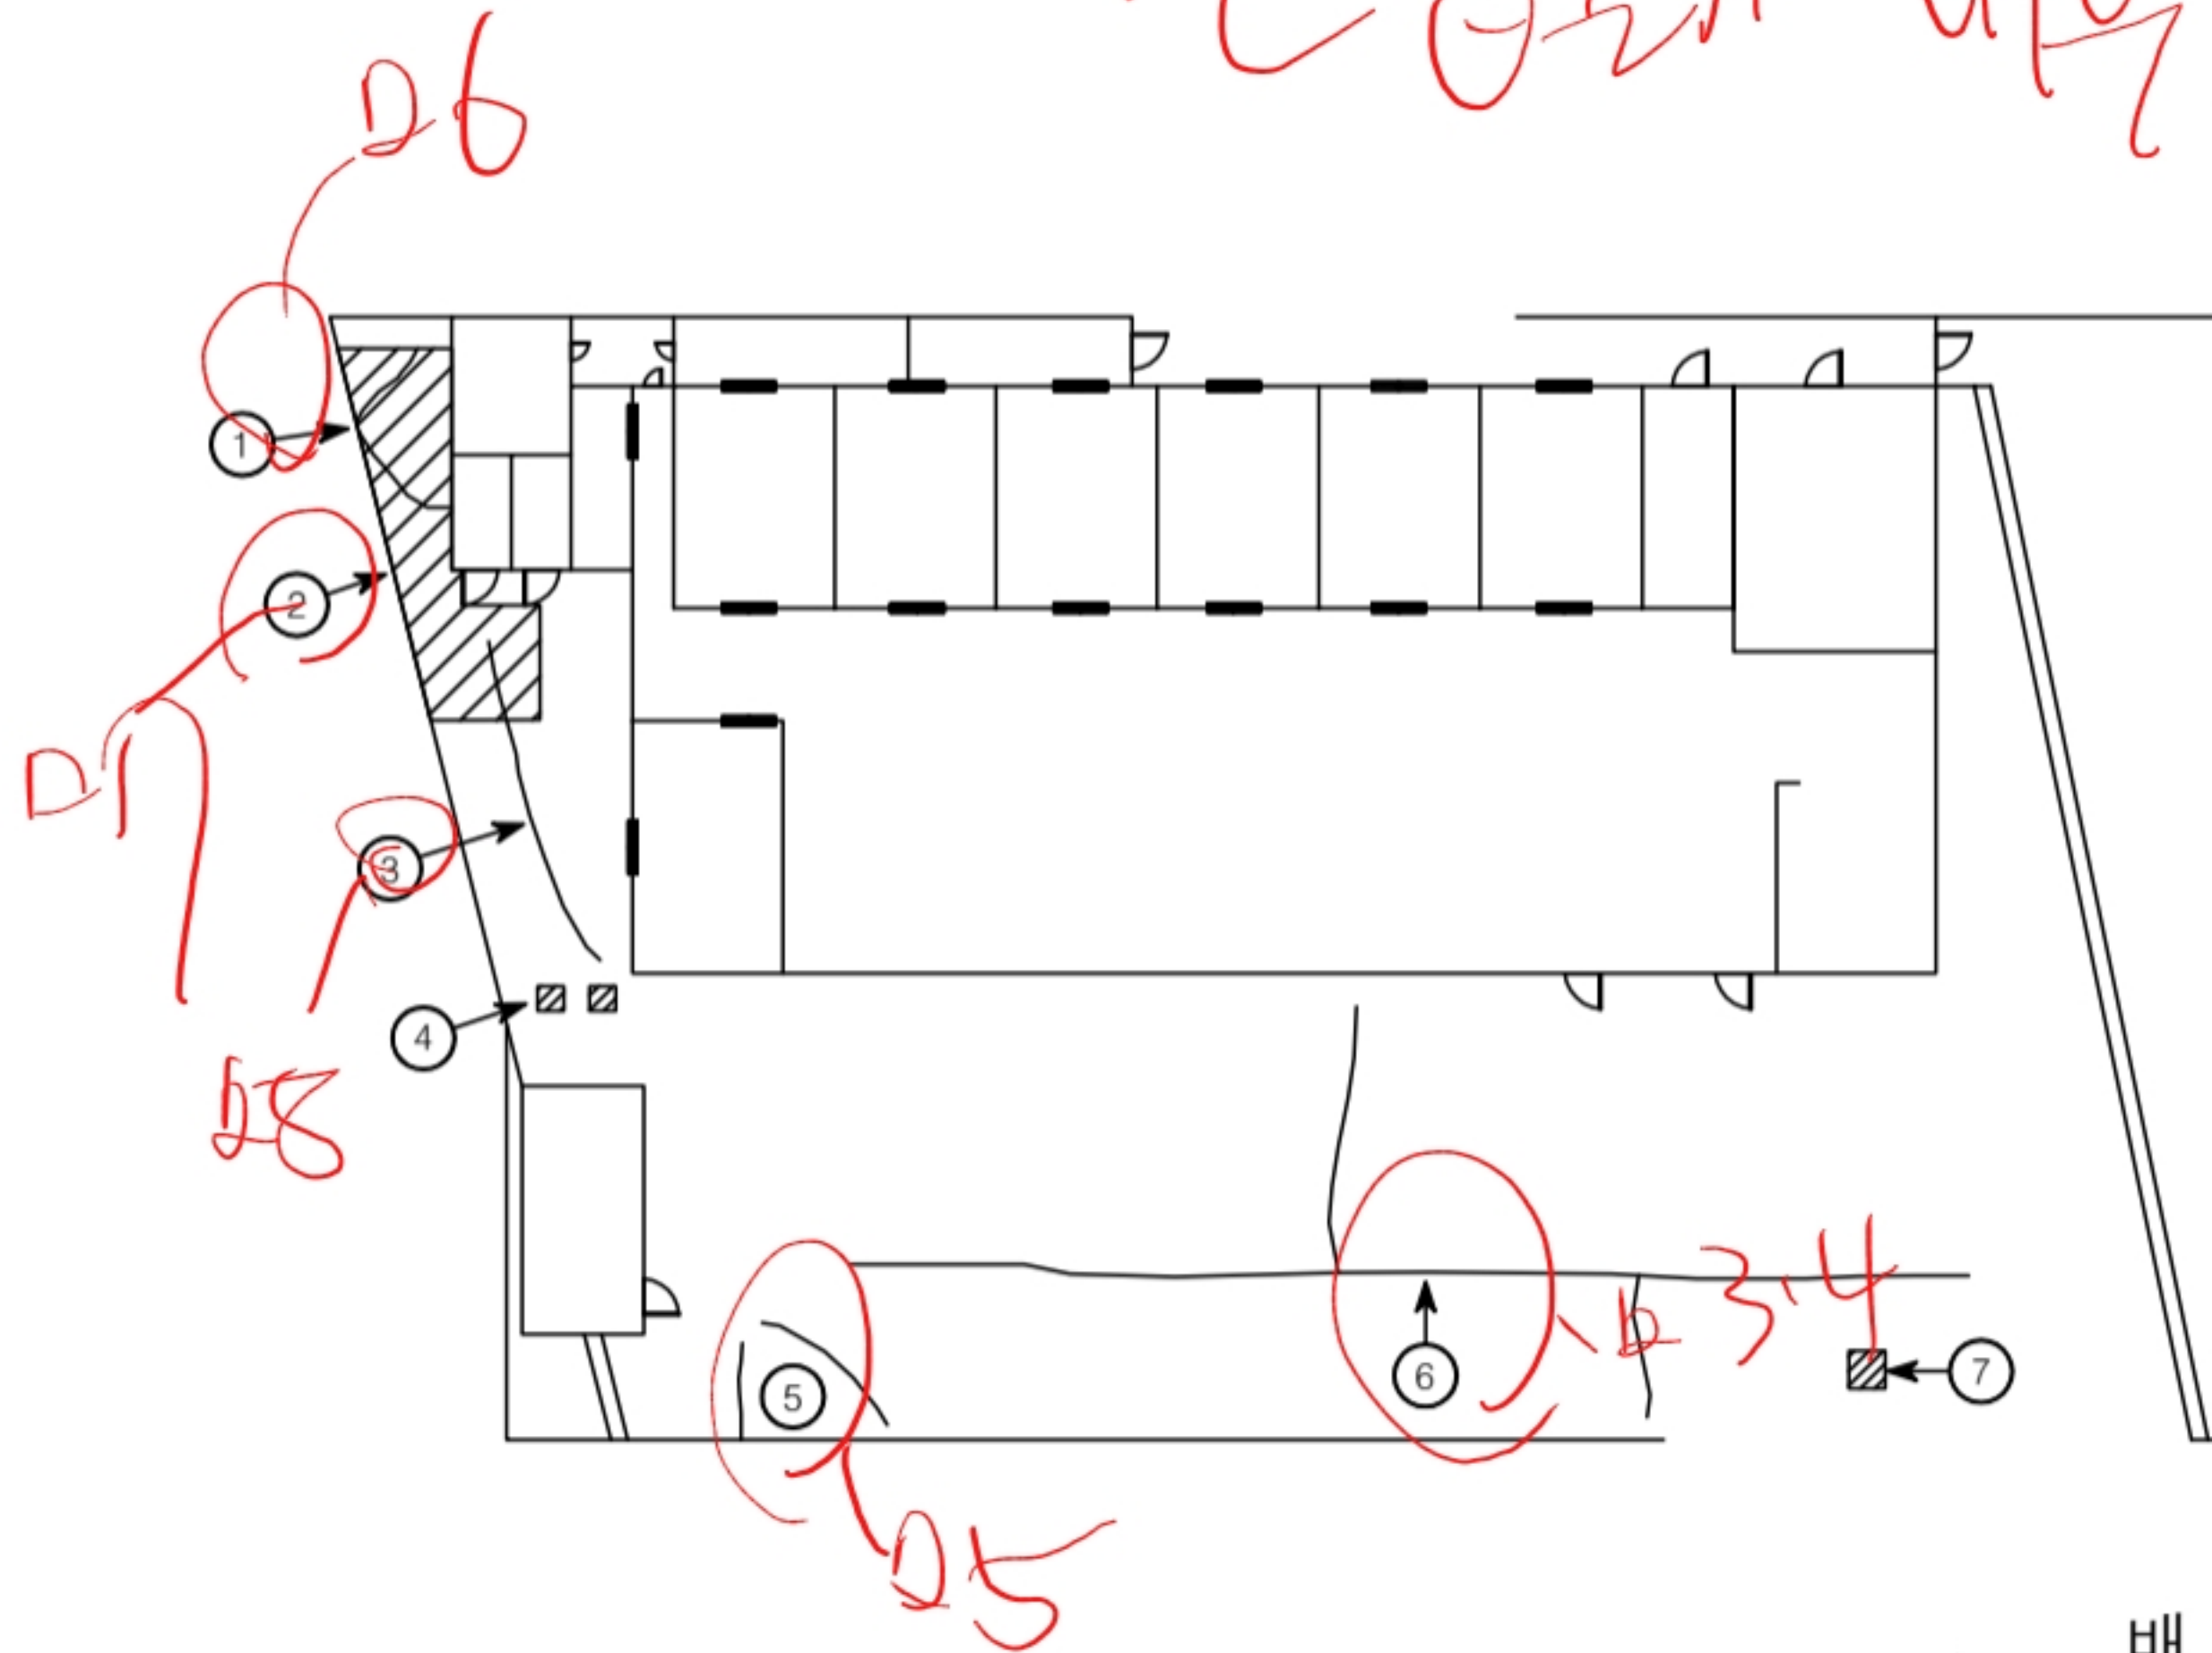
배 치 도

| No | 손상내용 | 결 함 규 모 | | | | 사진<br>번호 | 비고 |
|---|---|---|---|---|---|---|---|
| 1 | 마당 바닥 균열 | 4.0 | 4.50 | m | 1 | 21 | |
| 2 | 마당 바닥 박락 | 5.50 | 5.50 | m' | 1 | 22 | |
| 3 | 마당 바닥 균열 | 10.0 | 7.00 | m | 1 | 23 | |
| 4 | 마당 바닥 박리 | 0.30 | 0.30 | m' | 2 | 24 | |
| 5 | 아스콘 균열 | - | 4.50 | m | 1 | 25 | |
| 6 | 아스콘 균열 | - | 35.0 | m | 1 | 26 | |
| 7 | 아스콘 파손 | 0.30 | 0.30 | m' | 1 | 27 | |
