No.4 영인면 아산로 1233번길 21-5

[ 결함 물량표 ]

서해선(홍선~송산) 복선전철 제5공구 건설공사 사전현황 용역[공사전]-2차

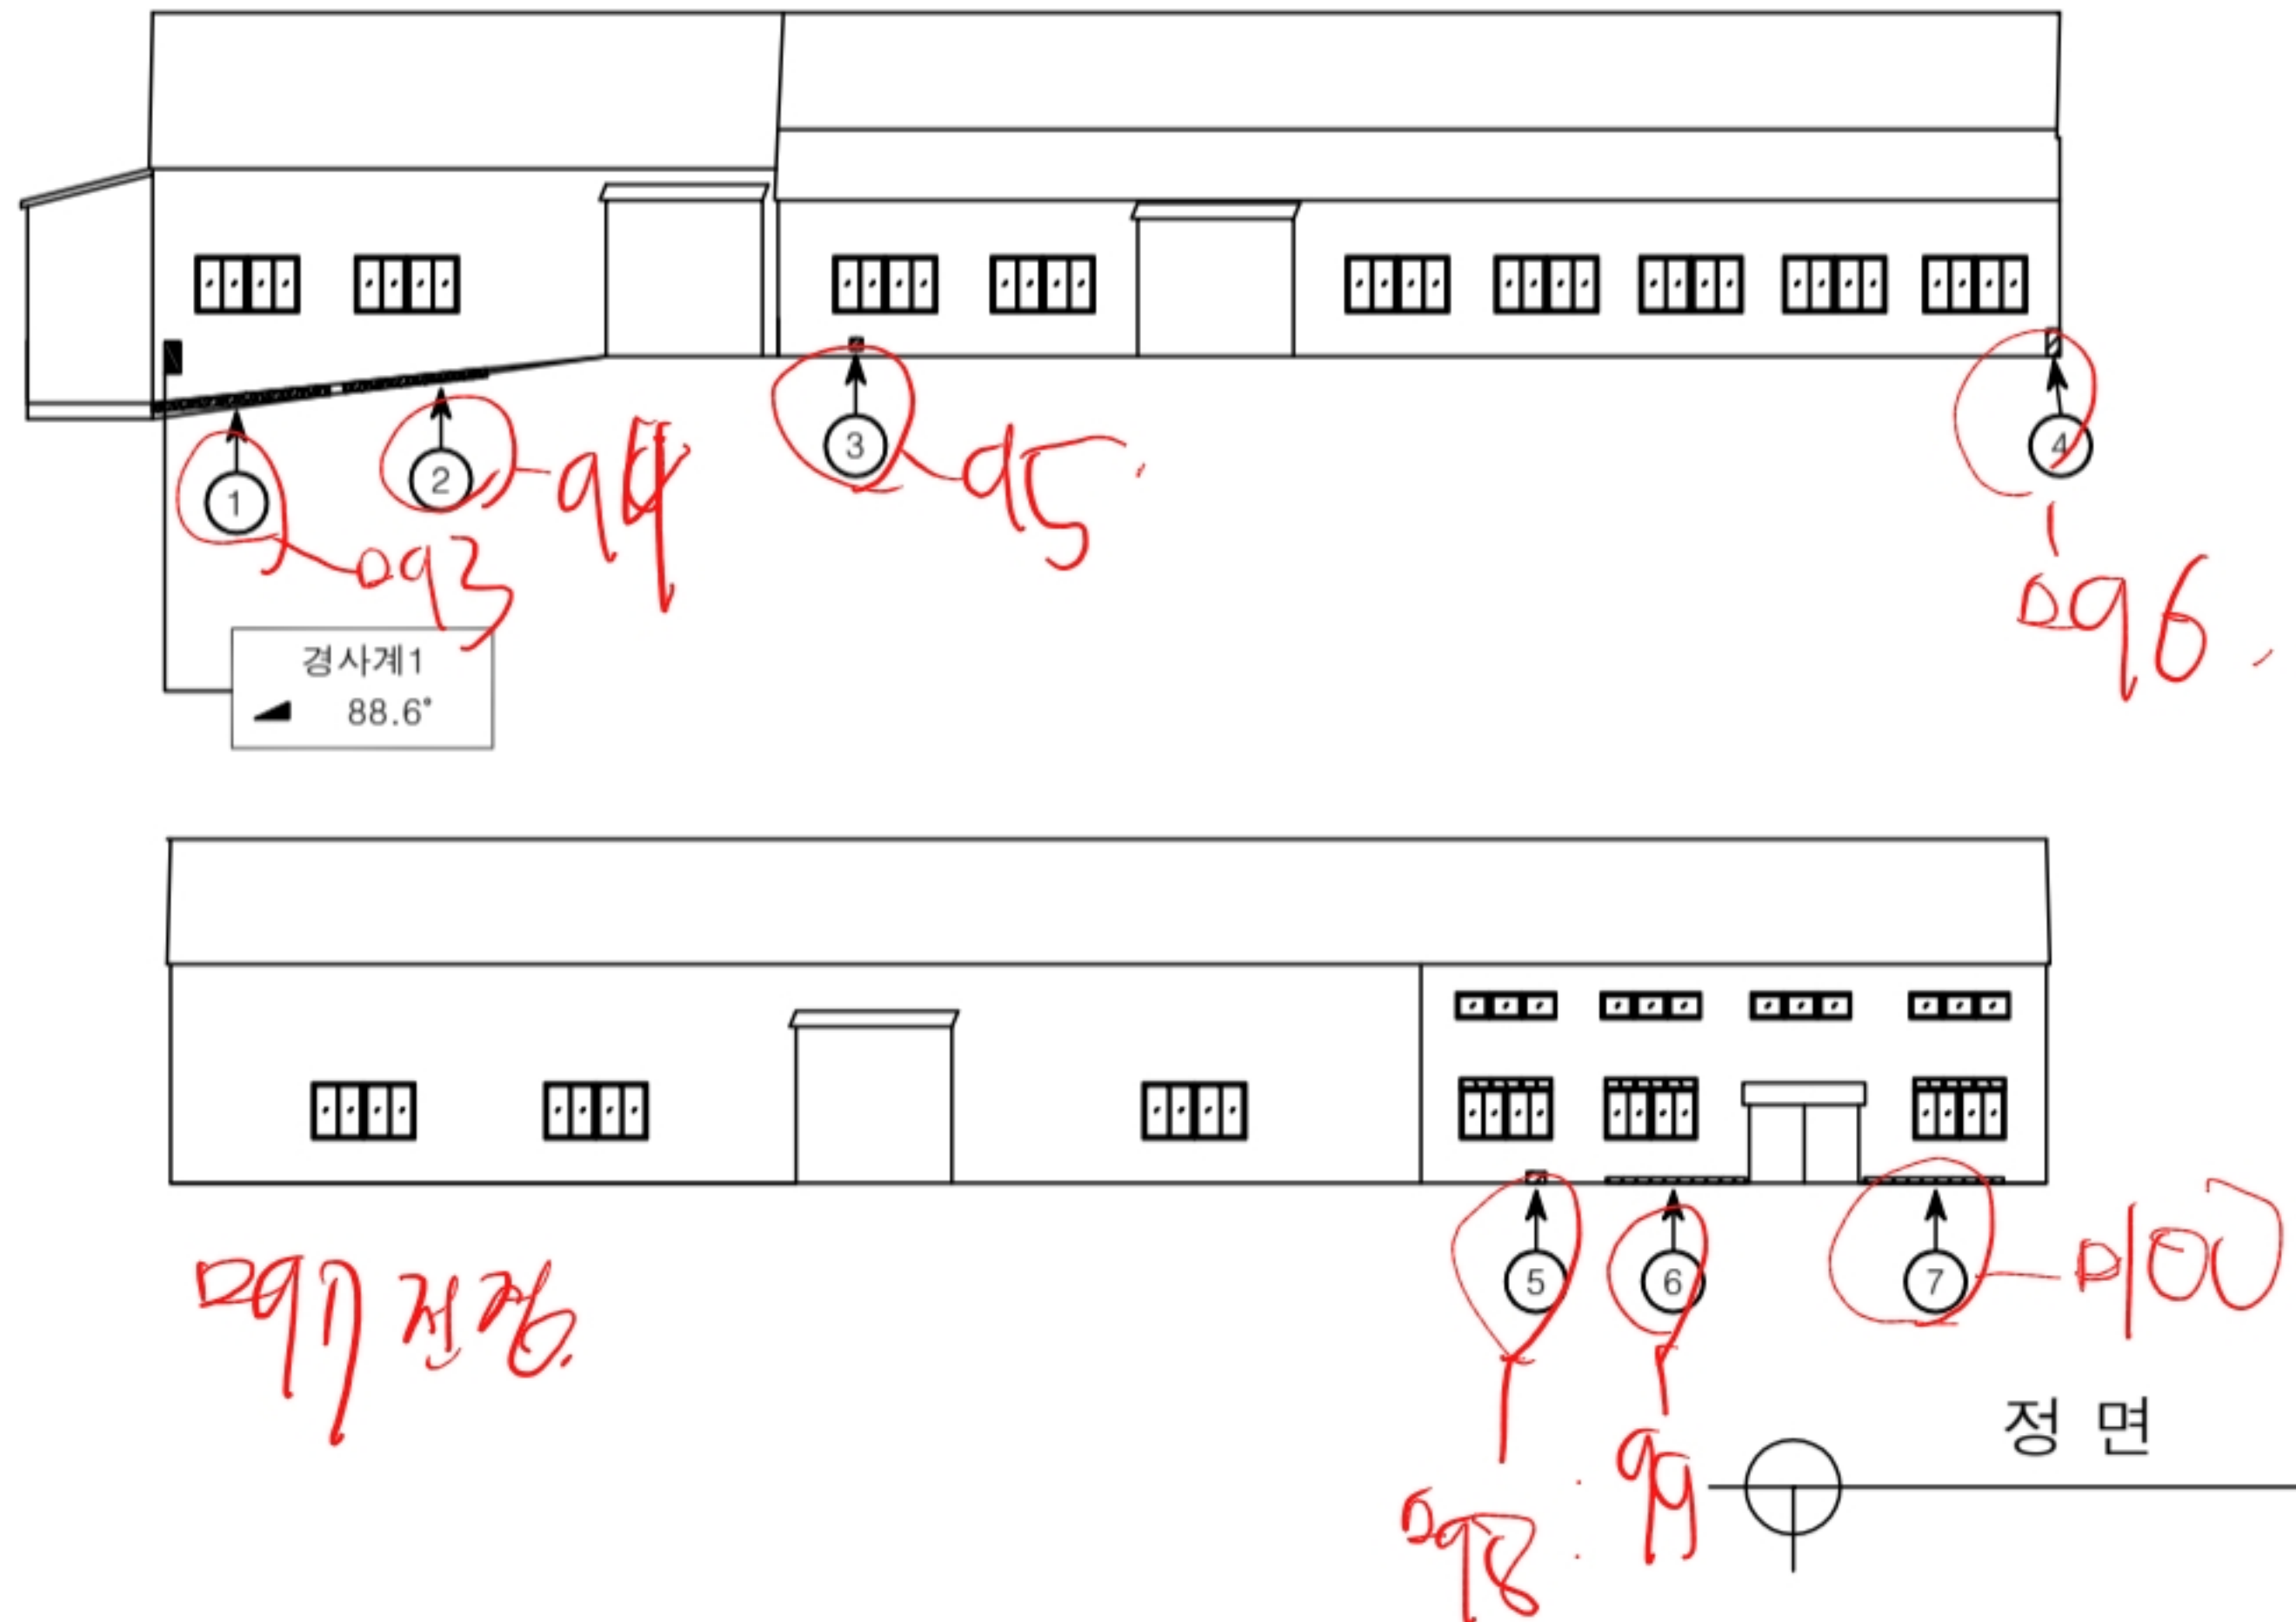
정면

| No | 손상내용 | 결함 규모 | | | | 사진<br>번호 | 비고 |
|---|---|---|---|---|---|---|---|
| 1 | 망상균열 | 0.30 | 6.00 | m² | 1 | 1 | |
| 2 | 망상균열 | 0.20 | 4.00 | m² | 1 | 2 | |
| 3 | 파손 | 0.10 | 0.10 | m² | 1 | 3 | |
| 4 | 변형 | 0.20 | 0.30 | m² | 1 | 4 | |
| 5 | 변형 | 0.20 | 0.20 | m² | 1 | 5 | |
| 6 | 들뜸 | 0.10 | 5.00 | m² | 1 | 6 | |
| 7 | 들뜸 | 0.10 | 5.00 | m² | 1 | 7 | |

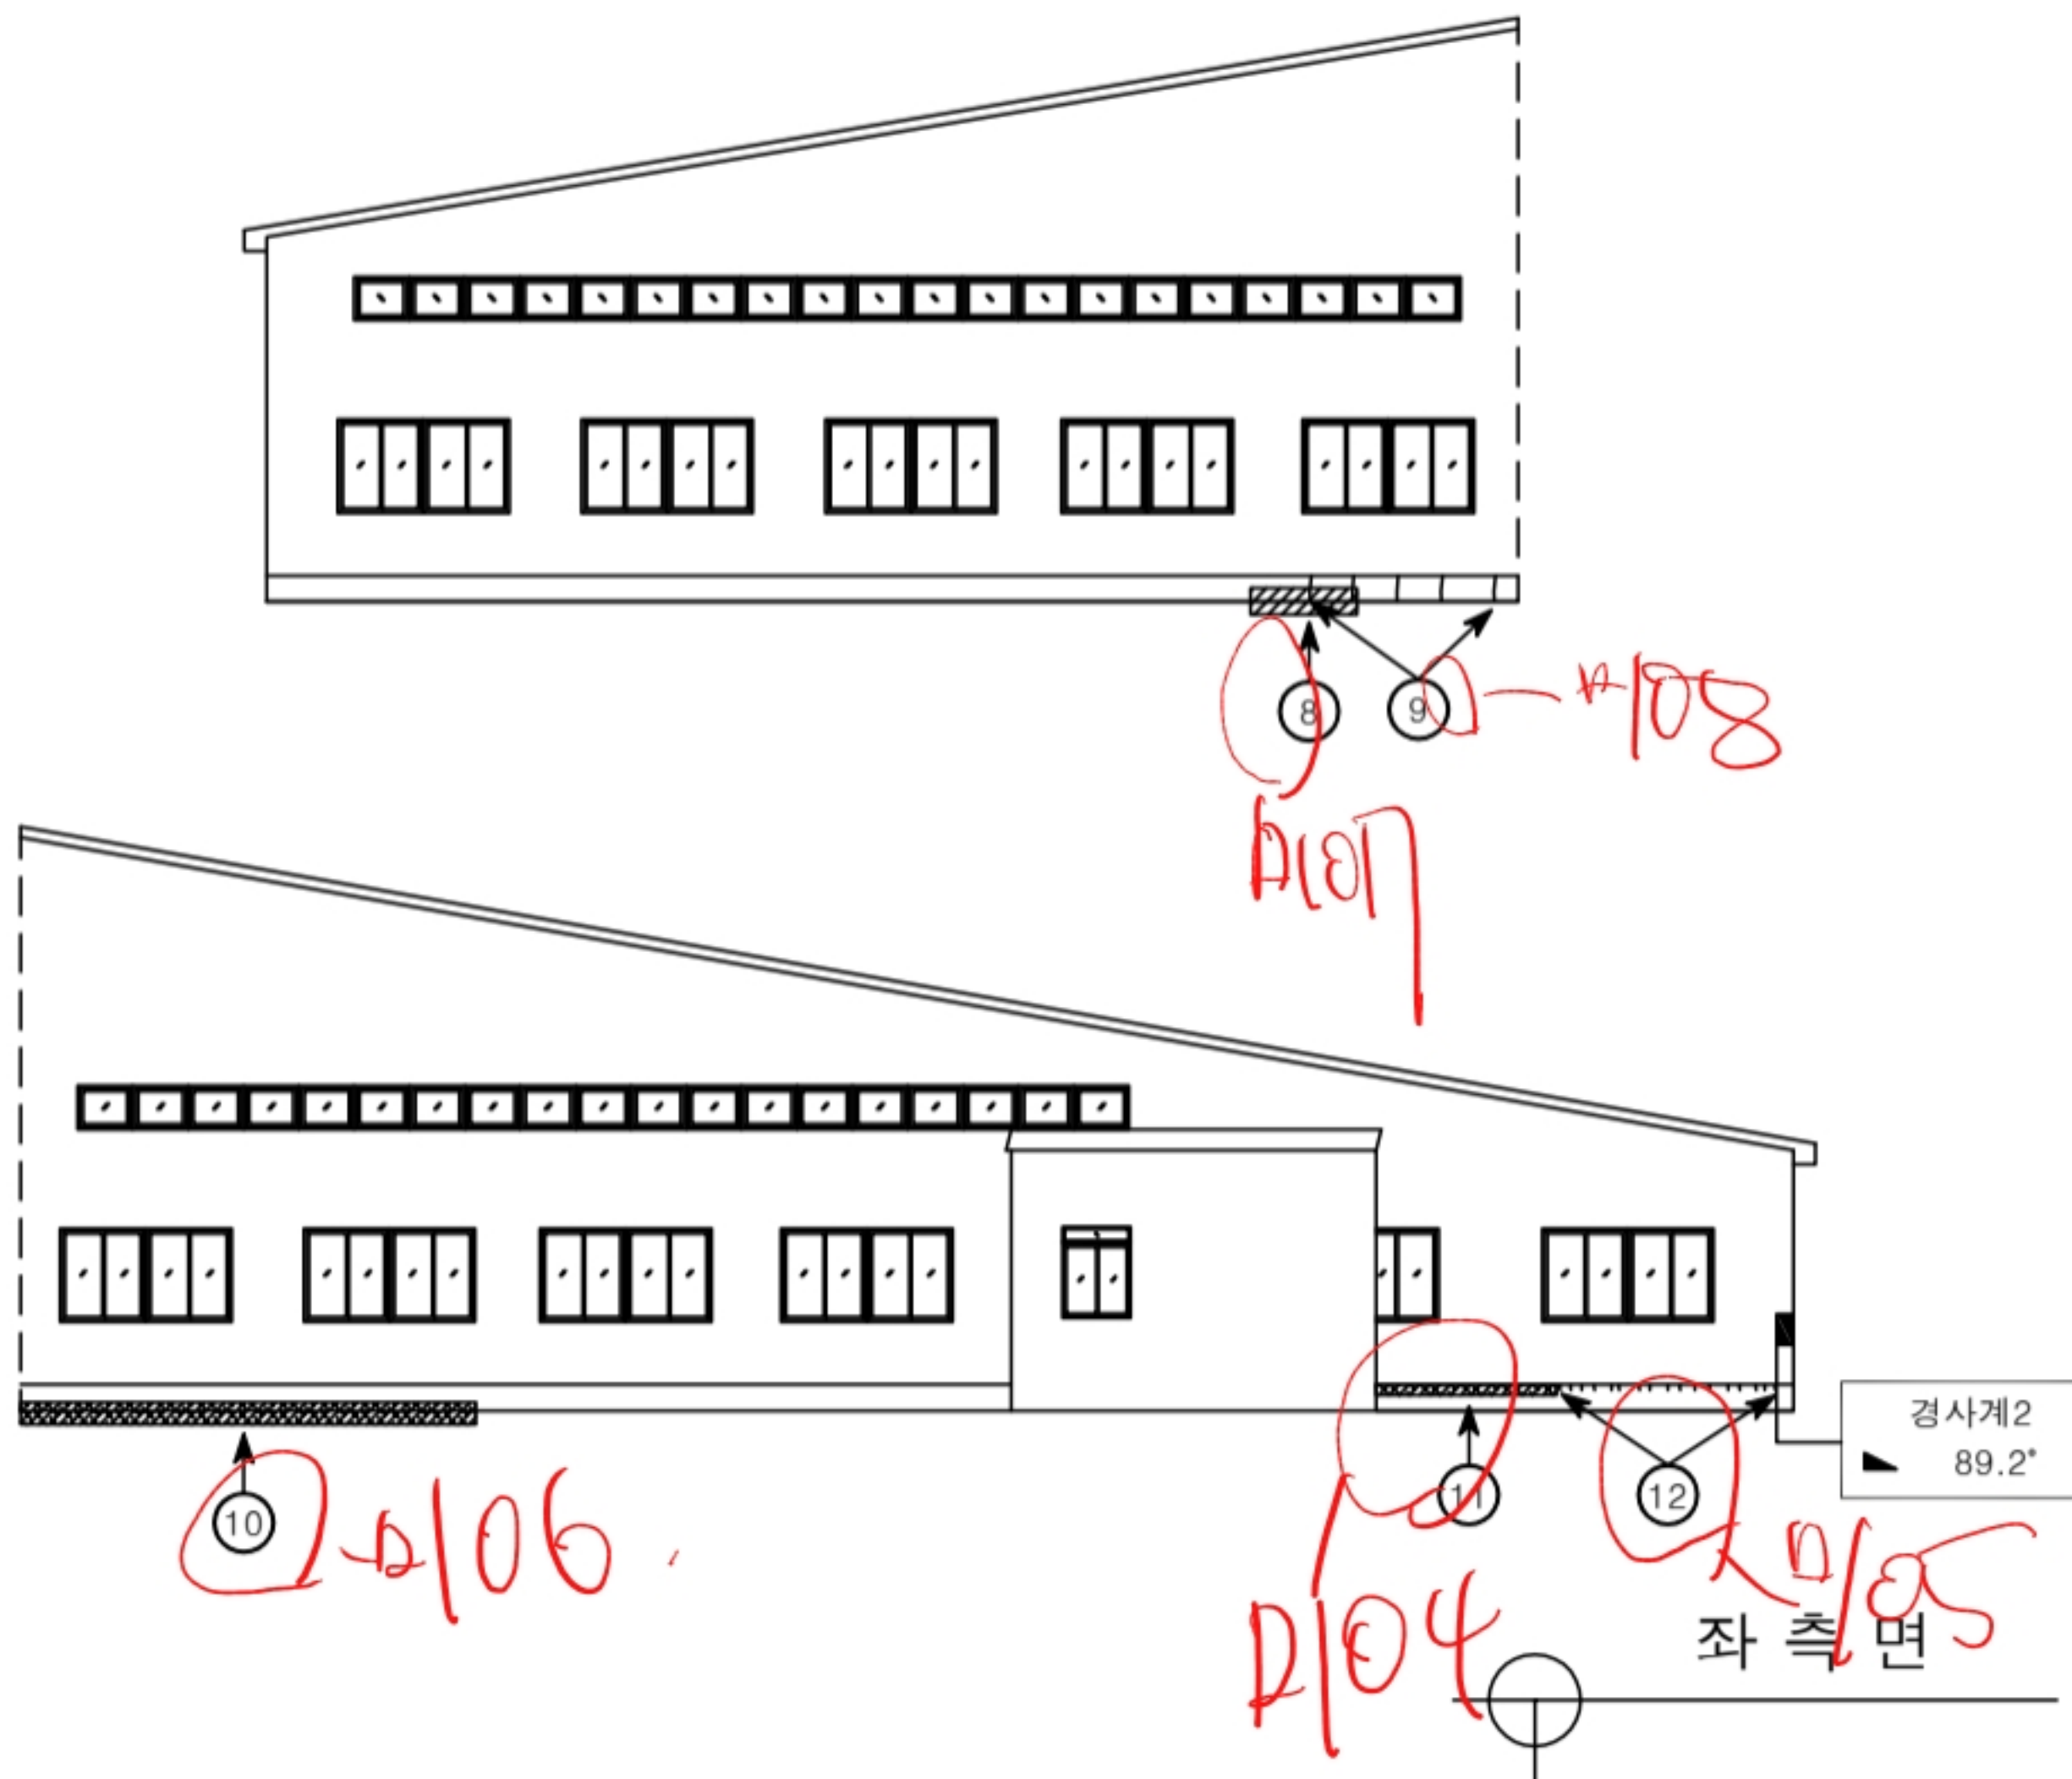
좌측면

| No | 손상내용 | 결함규모 | | | | 사진<br>번호 | 비고 |
|---|---|---|---|---|---|---|---|
| 1 | 들뜸 | 0.10 | 2.50 | m² | 1 | 8 | |
| 2 | 수직균열 | 0.1 | 0.50 | m | 5 | 9 | |
| 3 | 망상균열 | 0.50 | 9.00 | m² | 1 | 10 | |
| 4 | 망상균열 | 0.20 | 5.00 | m² | 1 | 11 | |
| 5 | 수직균열 | 0.1 | 0.20 | m² | 17 | 12 | |

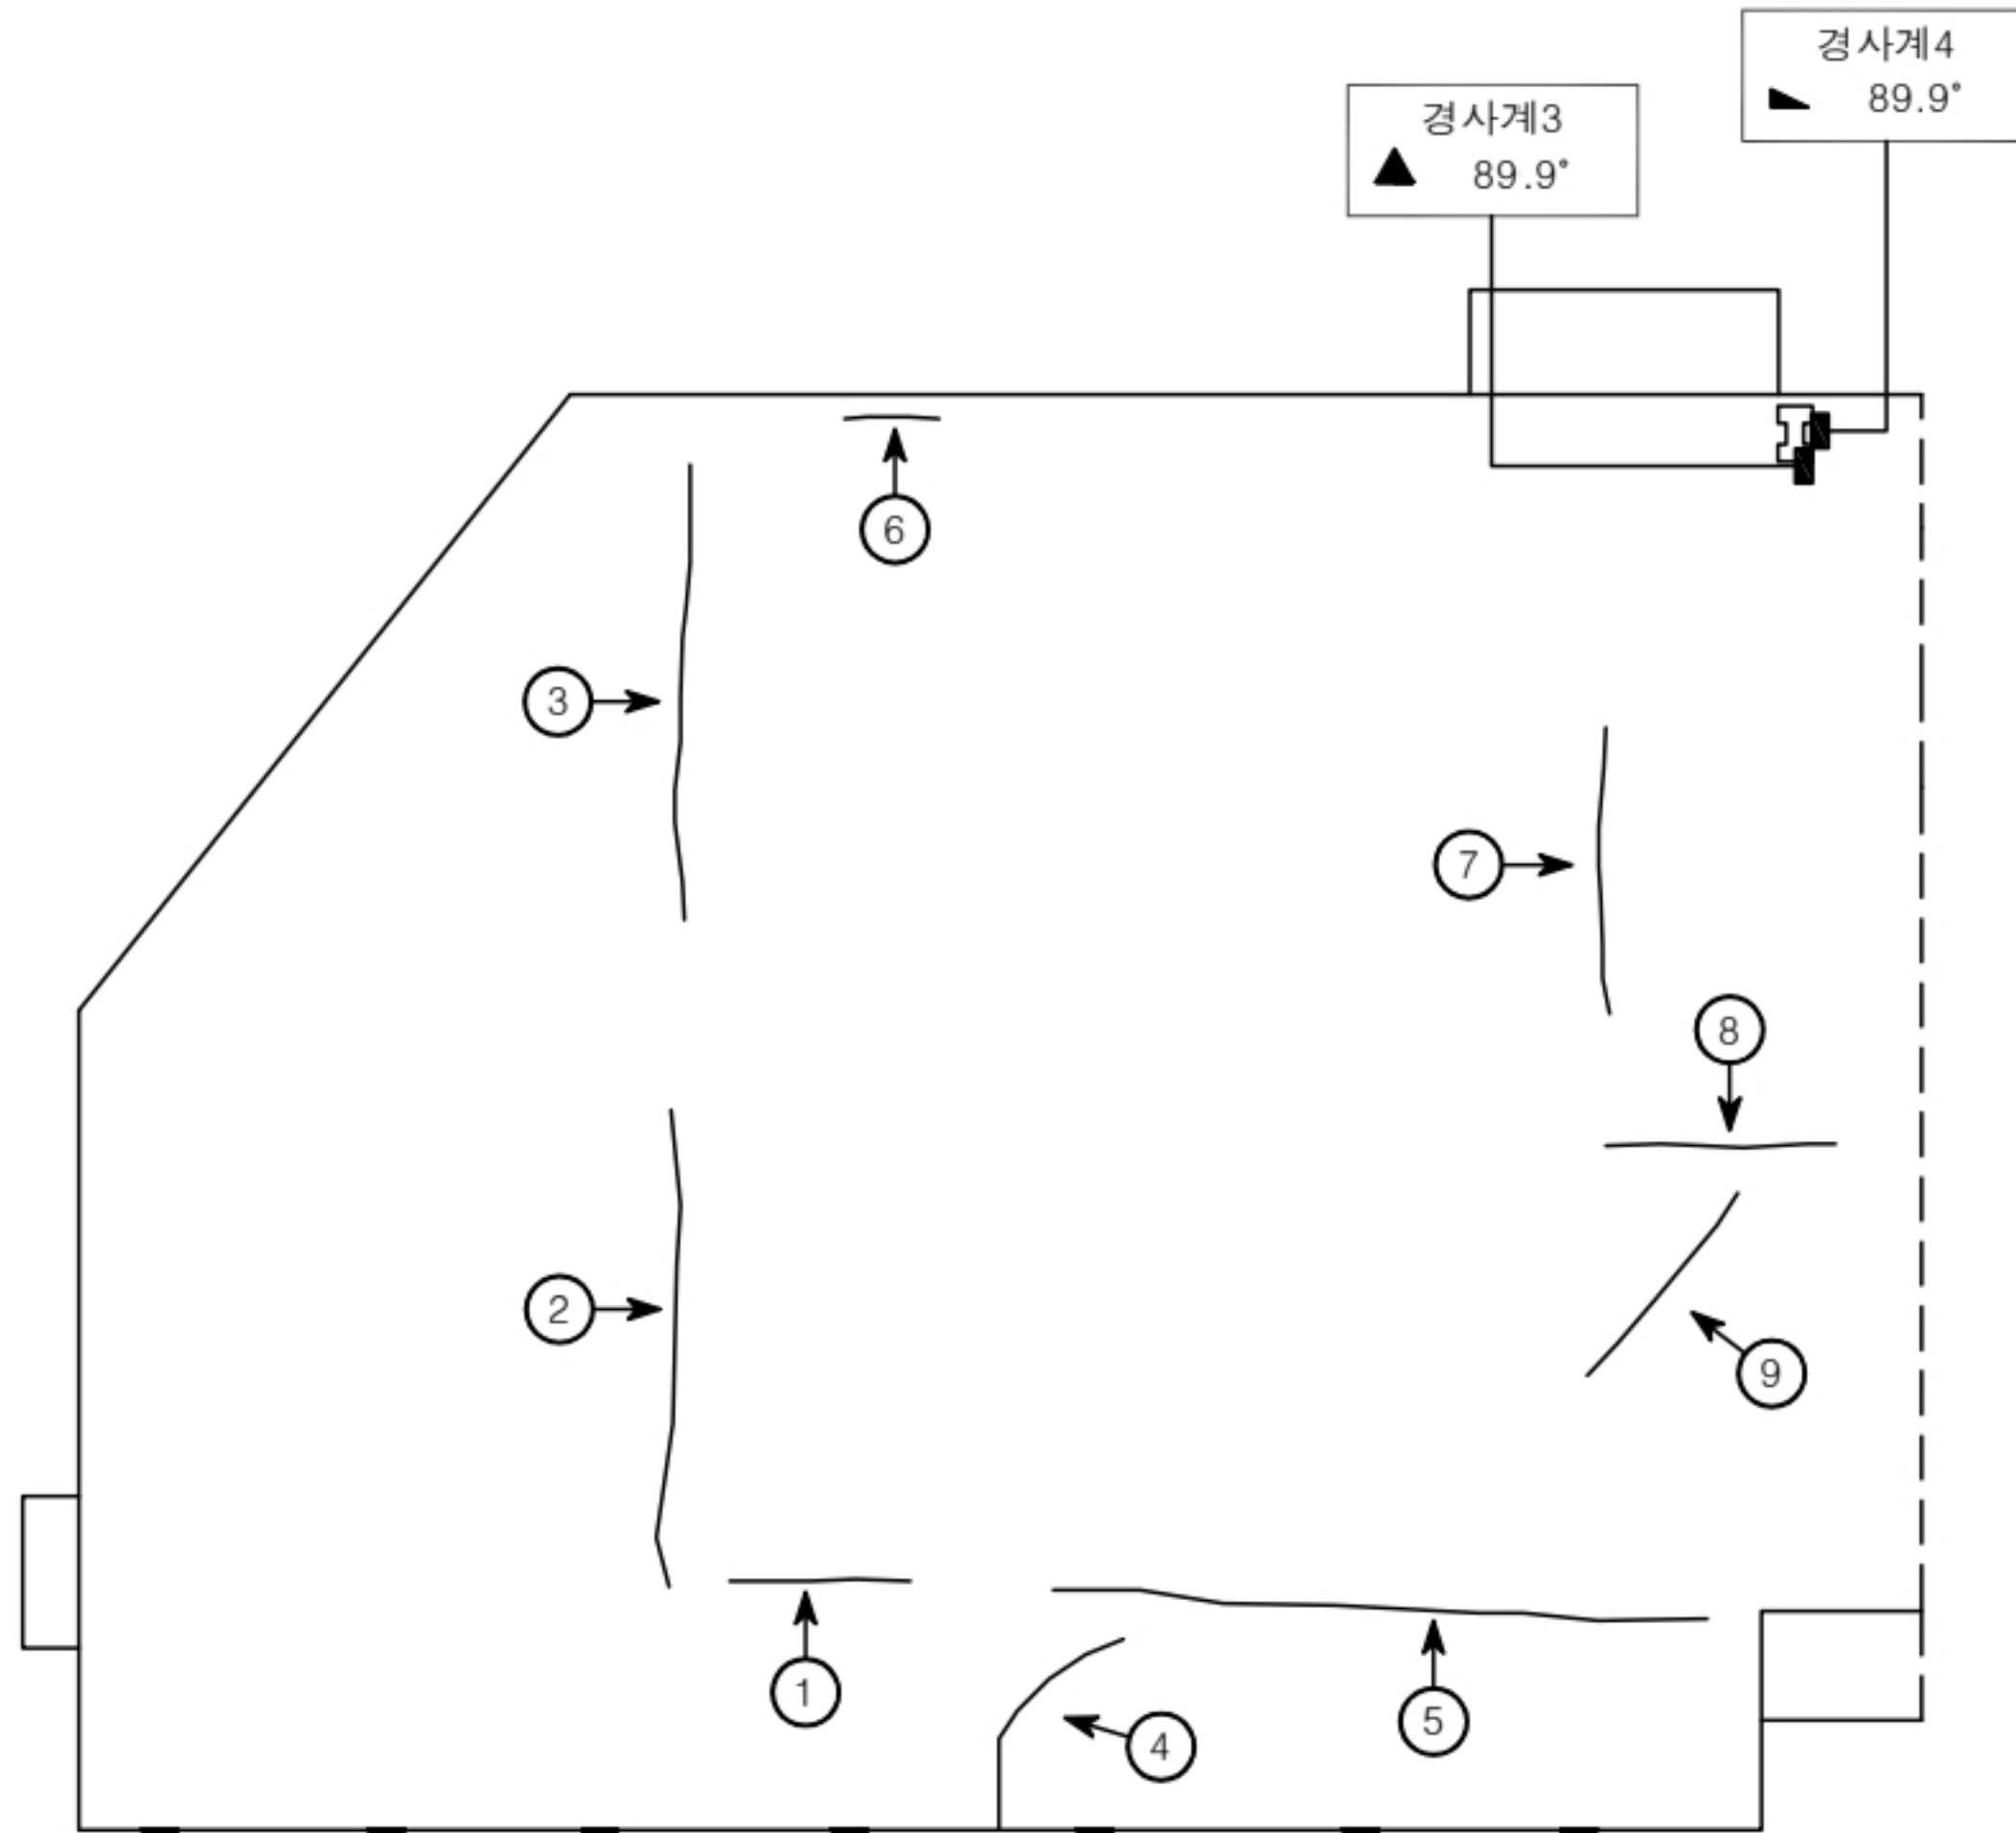
1 층 평 면 도 (라인)

| No | 손상내용 | 결함규모 | | | | 사진<br>번호 | 비고 |
|---|---|---|---|---|---|---|---|
| 1 | 바닥 균열 | 0.3 | 3.00 | m | 1 | 13 | |
| 2 | 바닥 균열 | 2.0 | 10.00 | m | 1 | 14 | |
| 3 | 바닥 균열 | 2.0 | 10.00 | m | 1 | 15 | |
| 4 | 바닥 균열 | 2.0 | 7.00 | m | 1 | 16 | |
| 5 | 바닥 균열 | 2.0 | 15.00 | m | 1 | 17 | |
| 6 | 바닥 균열 | 1.0 | 5.00 | m | 1 | 18 | |
| 7 | 바닥 균열 | 1.0 | 10.00 | m | 1 | 19 | |
| 8 | 바닥 균열 | 1.0 | 10.00 | m | 1 | 20 | |
| 9 | 바닥 균열 | 1.0 | 5.00 | m | 1 | 21 | |

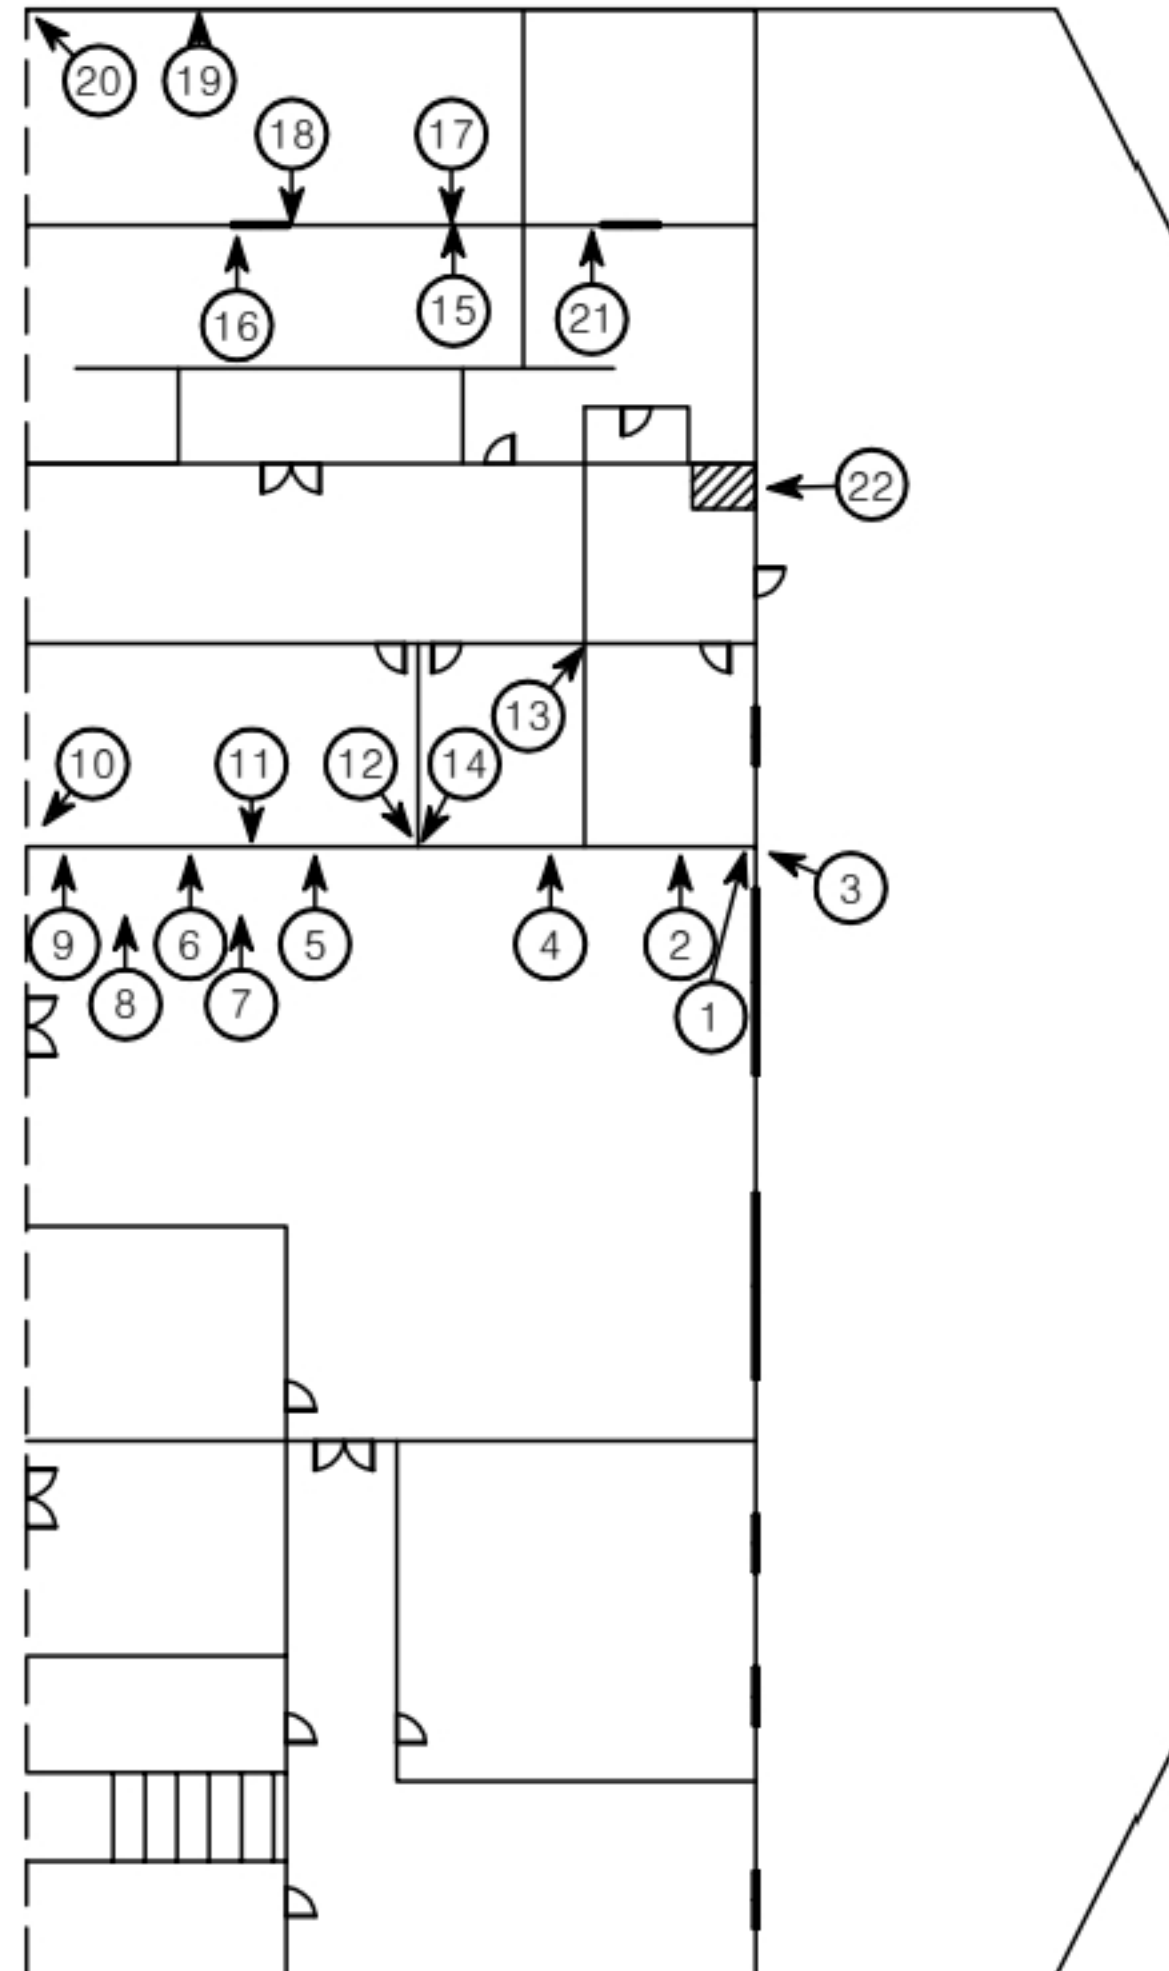
1 층 평 면 도 (사무동)

| No | 손상내용 | 결 함 규 모 | | | | 사진<br>번호 | 비고 |
|---|---|---|---|---|---|---|---|
| 1 | 들뜸 및 박락 | 0.10 | 3.50 | m² | 1 | 22 | |
| 2 | 경사균열 | 0.8 | 1.50 | m | 1 | 23 | |
| 3 | 들뜸 | 0.30 | 0.30 | m | 1 | 24 | |
| 4 | 수직균열 | 1.0 | 3.50 | m | 1 | 25 | |
| 5 | 수직균열 | 2.0 | 4.00 | m | 1 | 26 | |
| 6 | 수직균열 | 0.5 | 3.20 | m | 1 | 27 | |
| 7 | 수직균열 | 3.0 | 0.10 | m | 2 | 28 | |
| 8 | 수직균열 | 0.4 | 2.20 | m | 1 | 29 | |
| 9 | 수직균열 | 0.3 | 0.50 | m | 1 | 30 | |
| 10 | 타일균열 | - | - | EA | 1 | 31 | |
| 11 | 타일이격 | - | 1.20 | m | 1 | 32 | |
| 12 | 타일균열 | - | - | EA | 9 | 33 | |
| 13 | 타일균열 | - | - | EA | 8 | 34 | |
| 14 | 타일균열 | - | - | EA | 1 | 35 | |
| 15 | 이격 | - | 2.50 | m | 1 | 36 | T=0.4cm |
| 16 | 이격 | - | 0.50 | m | 1 | 37 | T=0.6cm |
| 17 | 타일균열 | - | - | EA | 10 | 38 | |
| 18 | 타일균열 | - | - | EA | 3 | 39 | |
| 19 | 타일균열 | - | - | EA | 6 | 40 | |
| 20 | 타일균열 | - | - | EA | 4 | 41 | |
| 21 | 이격 | - | 0.50 | m | 1 | 42 | T=0.6cm |
| 22 | 천장 들뜸 | - | - | EA | 5 | 43 | |
| 23 | 수직균열 | 0.4 | 2.50 | m | 1 | 44 | |
| 24 | 수직균열 | 0.5 | 0.50 | m | 1 | 45 | |
| 25 | 수직균열 | 0.4 | 2.50 | m | 1 | 46 | |

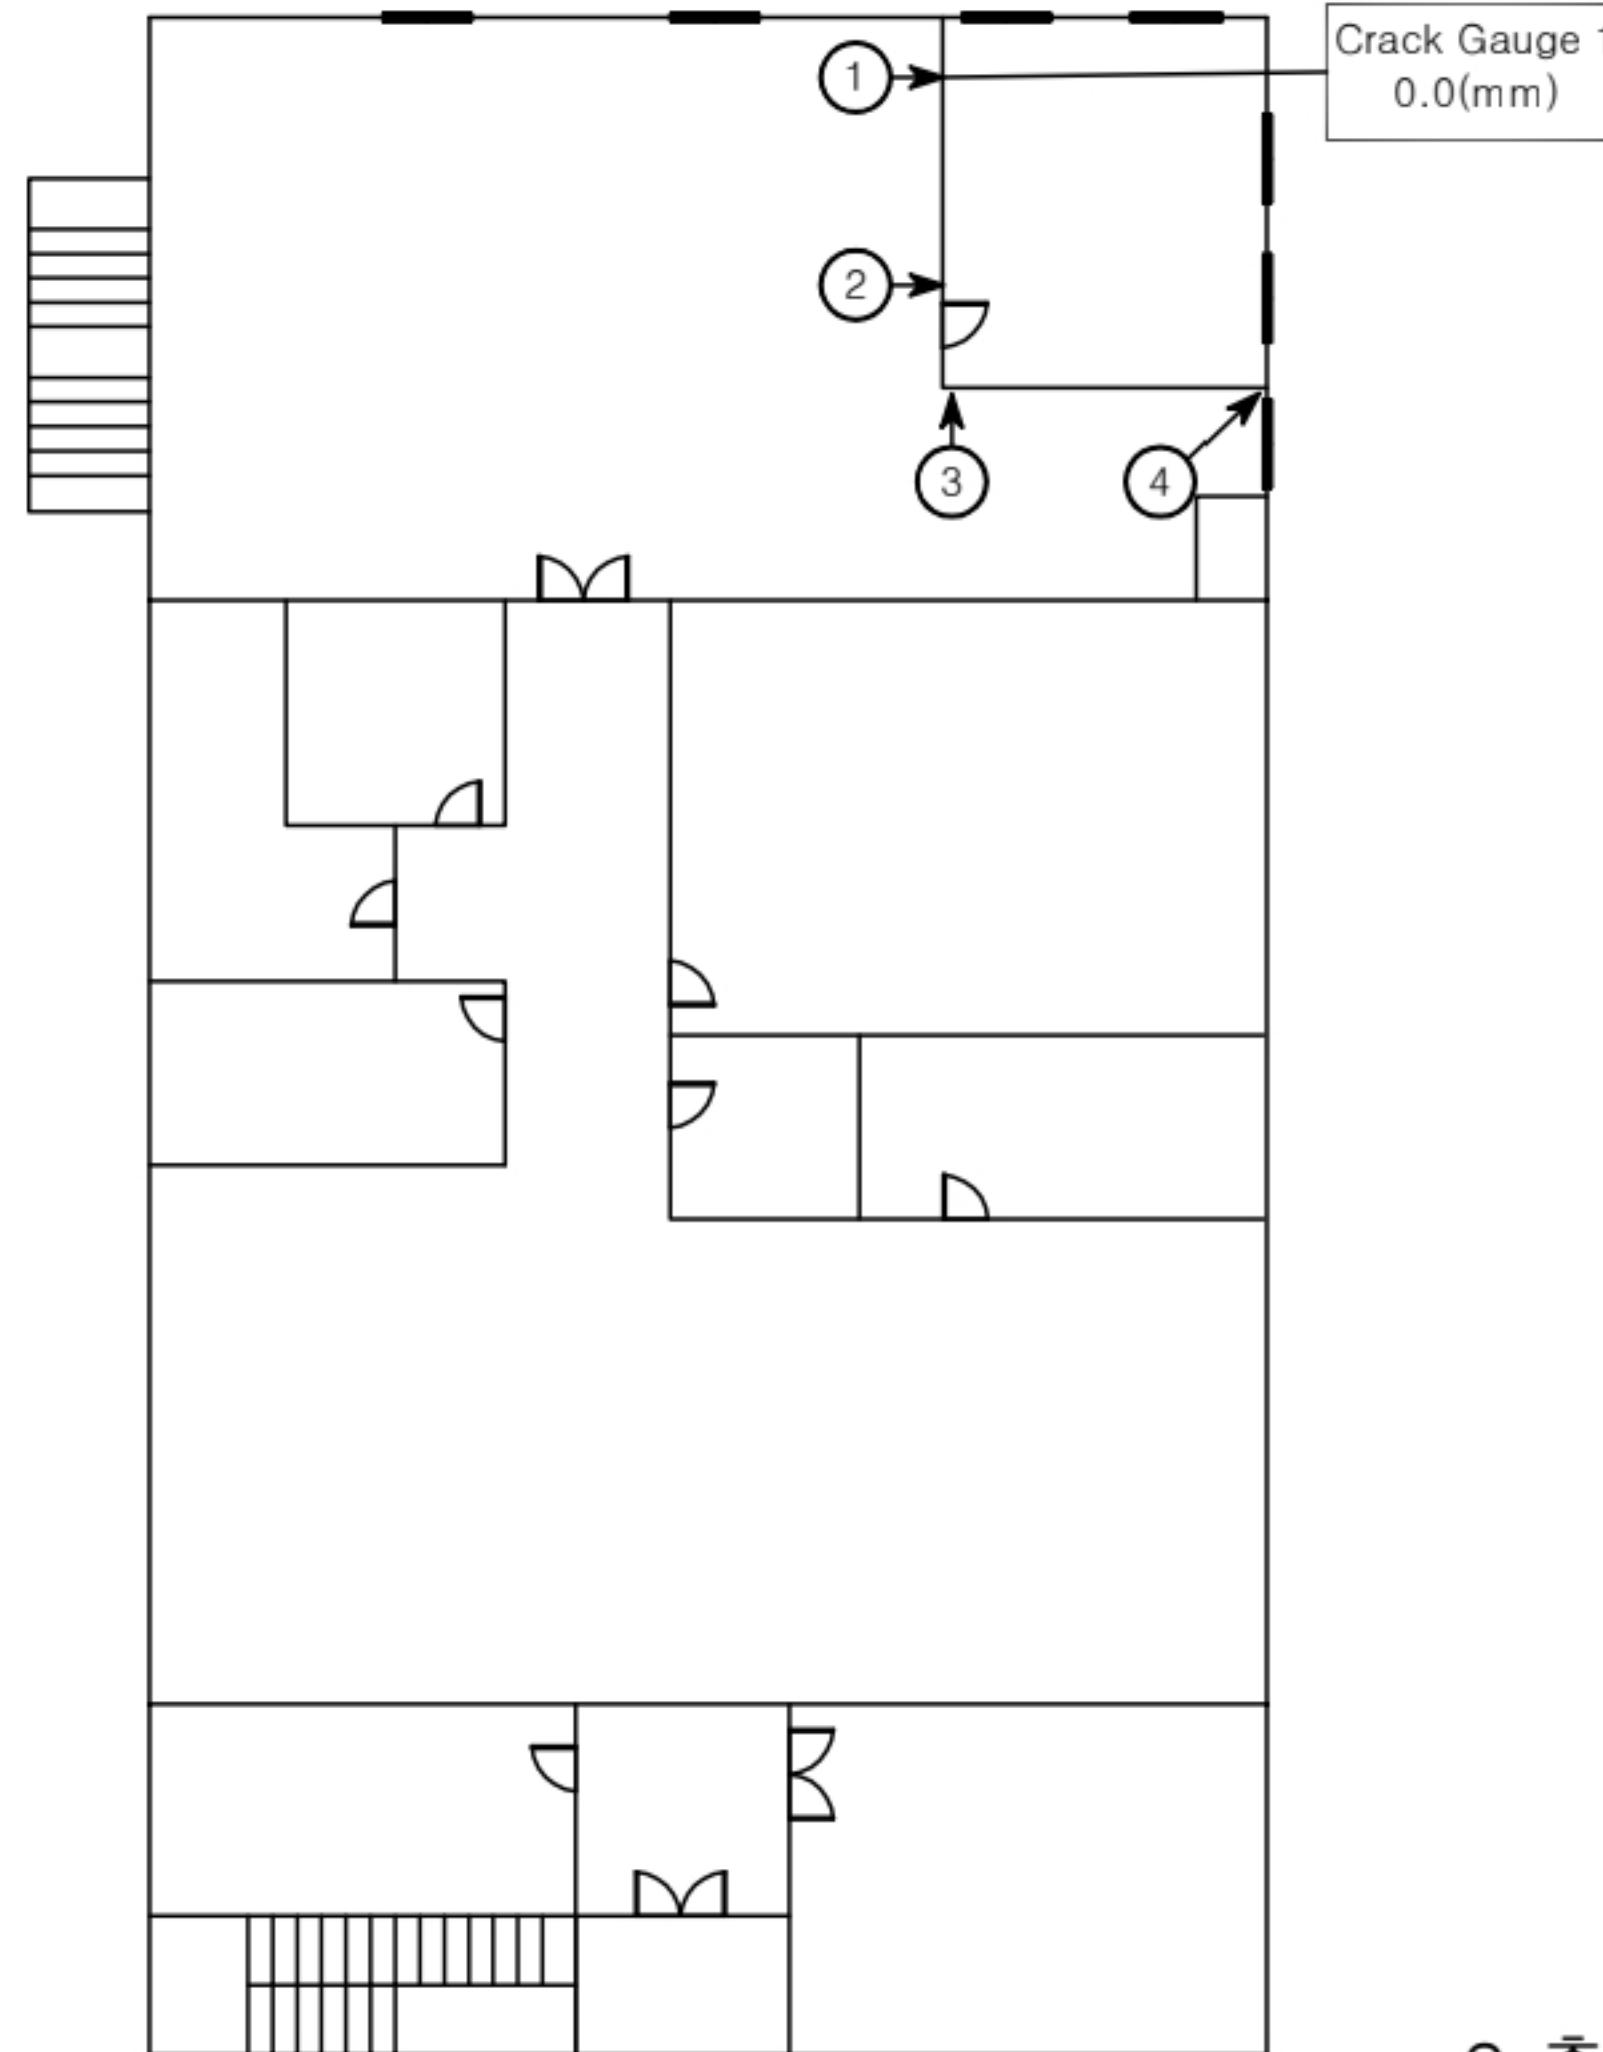
2층 1층 평면도

| No | 손상내용 | 결함 규모 | | | | 사진<br>번호 | 비고 |
|---|---|---|---|---|---|---|---|
| 1 | 경사균열 | 3.0 | 1.50 | m | 1 | 47 | C.G |
| 2 | 수직균열 | 2.0 | 1.00 | m | 1 | 48 | |
| 3 | 수평균열 | 0.5 | 0.50 | m | 1 | 49 | |
| 4 | 수평균열 | 0.3 | 0.50 | m | 1 | 50 | |

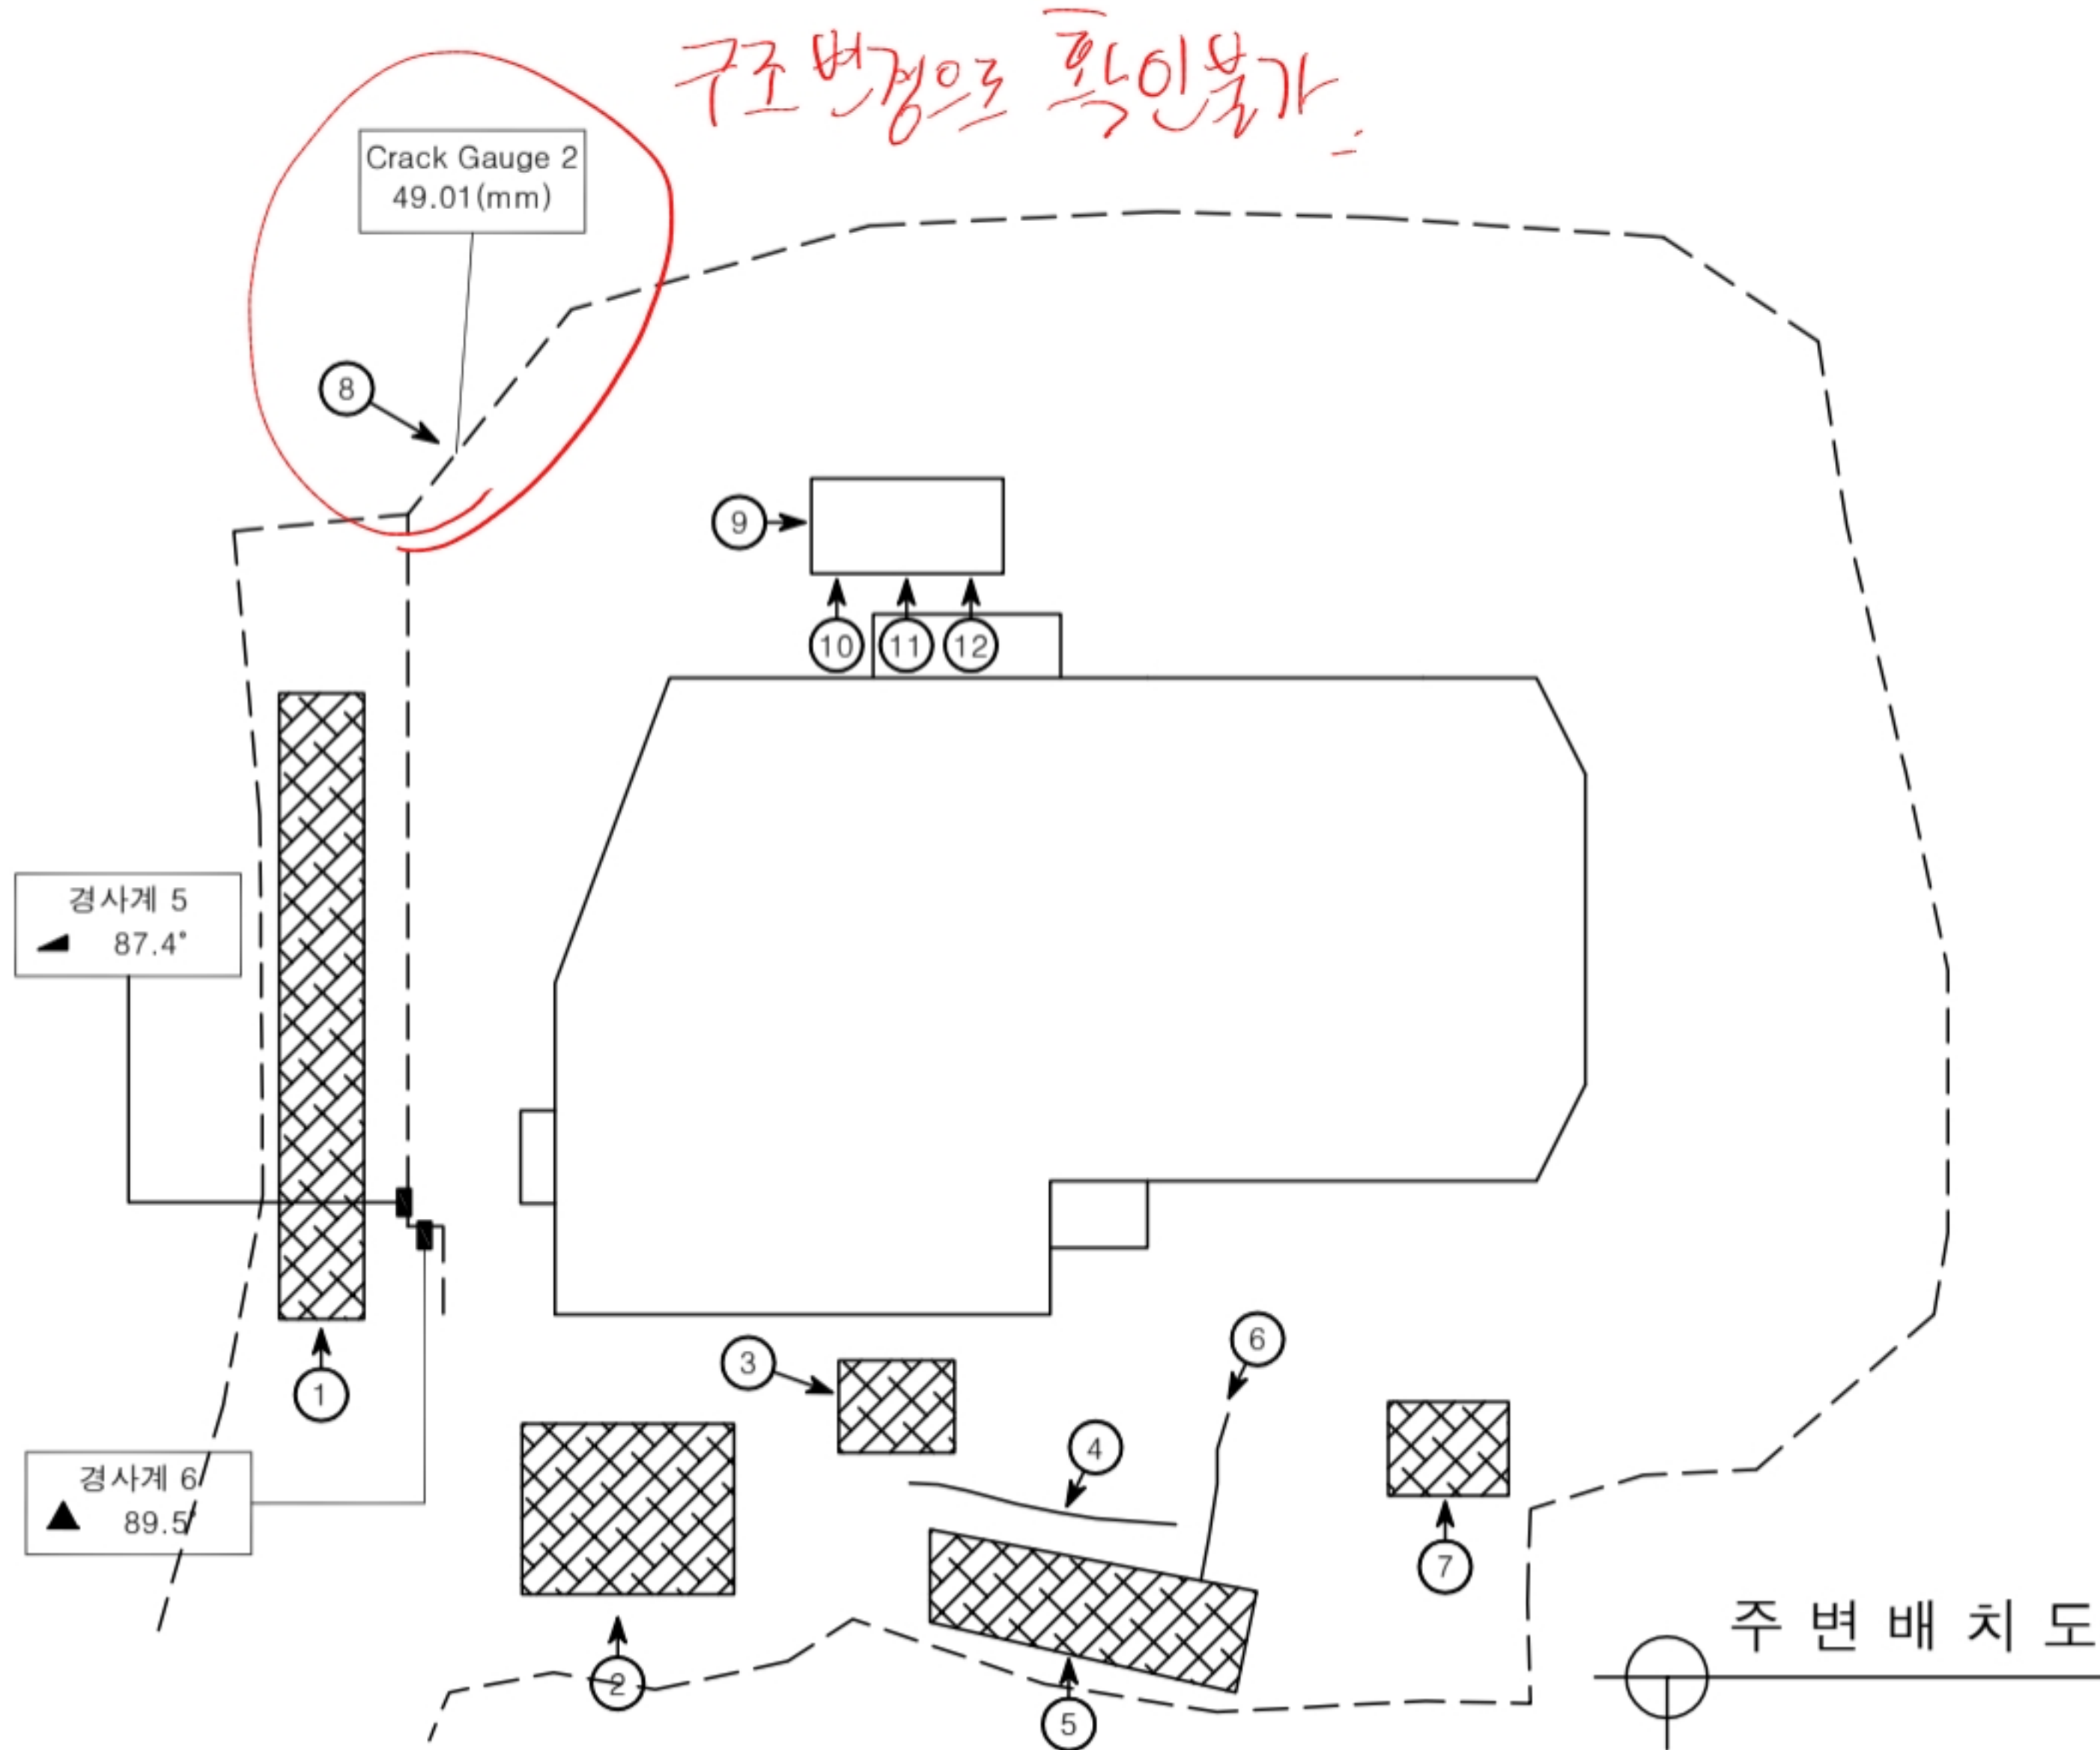
주 변 배 치 도

| No | 손상내용 | 결함 규모 | | | | 사진<br>번호 | 비고 |
|---|---|---|---|---|---|---|---|
| 1 | 아스콘 망상균열 | 3.00 | 2.00 | m' | 1 | 51 | |
| 2 | 아스콘 망상균열 | 10.0 | 5.00 | m' | 1 | 52 | |
| 3 | 아스콘 망상균열 | 4.00 | 3.00 | m' | 1 | 53 | |
| 4 | 아스콘 균열 | 6.0 | 28.0 | m | 1 | 54 | |
| 5 | 아스콘 망상균열 | 20.0 | 4.00 | m' | 1 | 55 | |
| 6 | 아스콘 균열 | 3.0 | 8.00 | m | 1 | 56 | |
| 7 | 아스콘 망상균열 | 3.00 | 2.00 | m' | 2 | 57 | |
| 8 | 옹벽 파손 | 0.10 | 0.30 | m' | 1 | 58 | C.G |
| 9 | 수평균열 | 1.0 | 8.00 | m | 1 | 59 | |
| 10 | 망상균열 | 1.50 | 2.50 | m' | 1 | 60 | |
| 11 | 망상균열 | 1.50 | 2.00 | m' | 1 | 61 | |
| 12 | 망상균열 | 1.50 | 4.00 | m' | 1 | 62 | |
