# No.1 영인면 아산로 1312번길 85(보리원 농장)

서해선 (홍선~송산) 복선전철 제5공구 건설공사

정면도

001

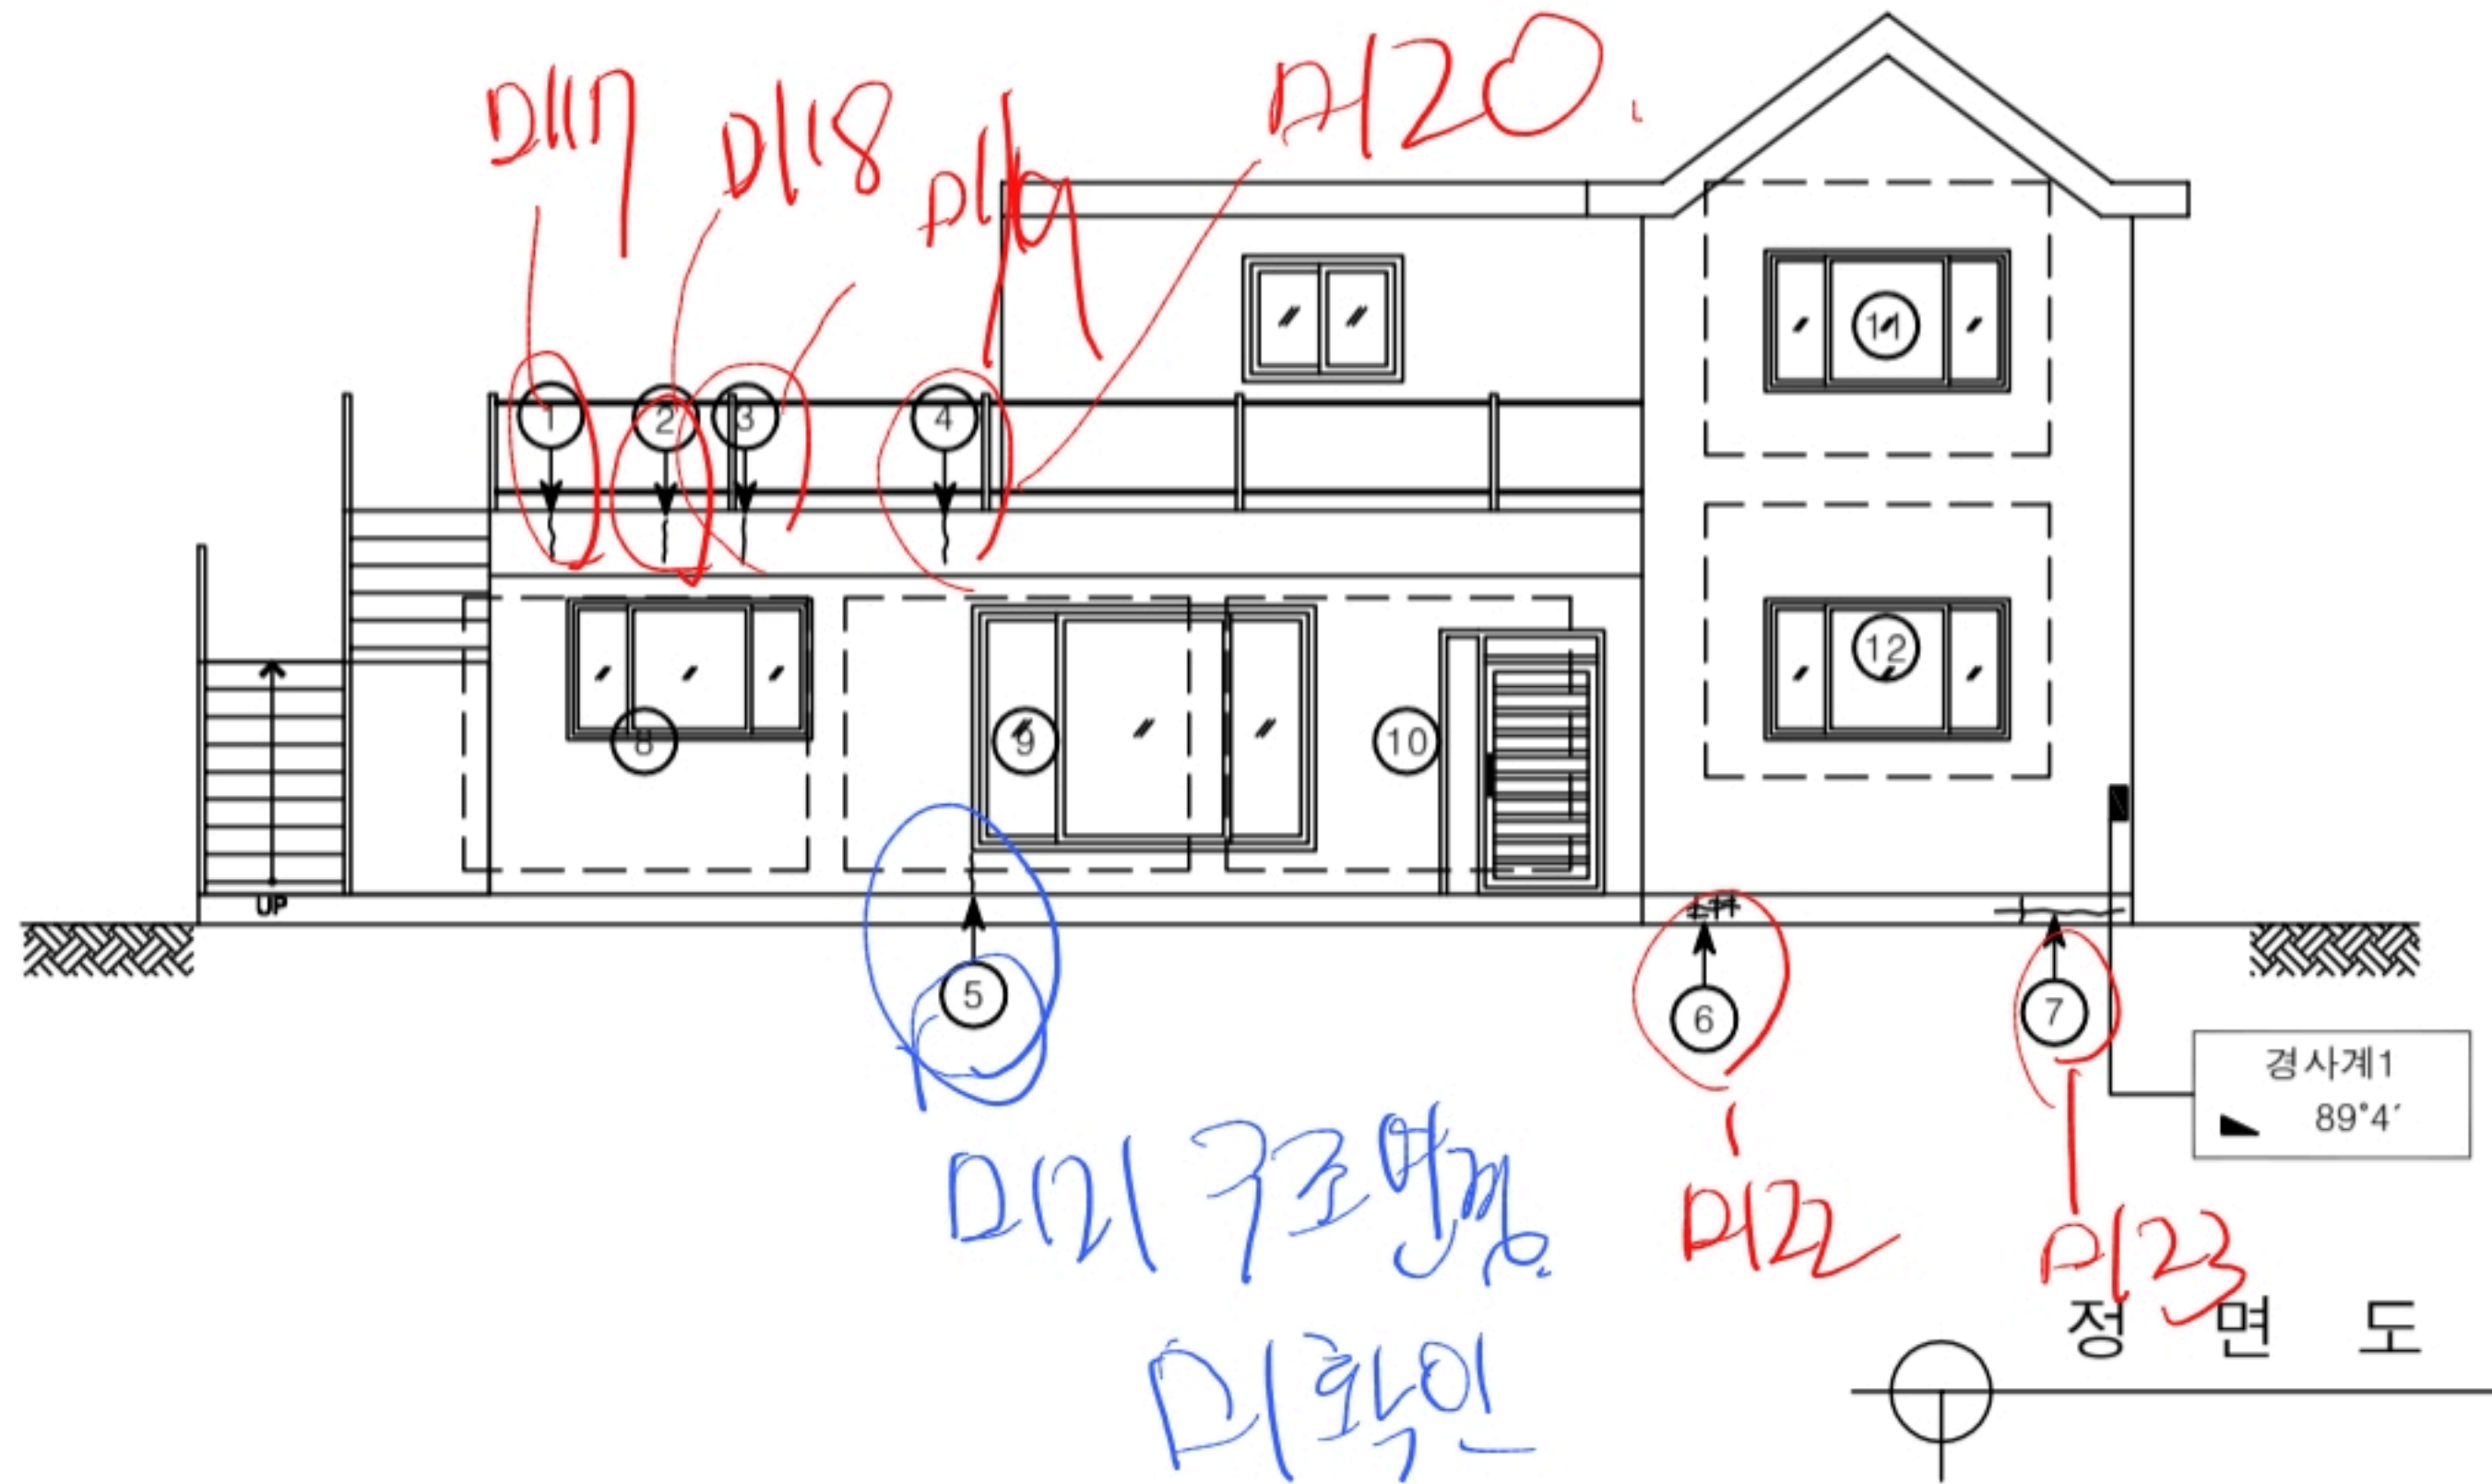
| No | 손상내용 | 결함 규모 | | | | 사진<br>번호 | 비고 |
|---|---|---|---|---|---|---|---|
| 1 | 수직균열 | - | 0.2m | m | 1 | 1 | |
| 2 | 수직균열 | - | 0.2m | m | 1 | 2 | |
| 3 | 수직균열 | - | 0.2m | m | 1 | 3 | |
| 4 | 수직균열 | - | 0.2m | m | 1 | 4 | |
| 5 | 수직균열 | 0.5mm | 0.1m | m | 1 | 5 | |
| 6 | 망상균열 | 0.2m | 0.6m | m² | 1 | 6 | |
| 7 | 수직,수평균열 | 0.2mm | 0.8m | m | 1 | 7 | |

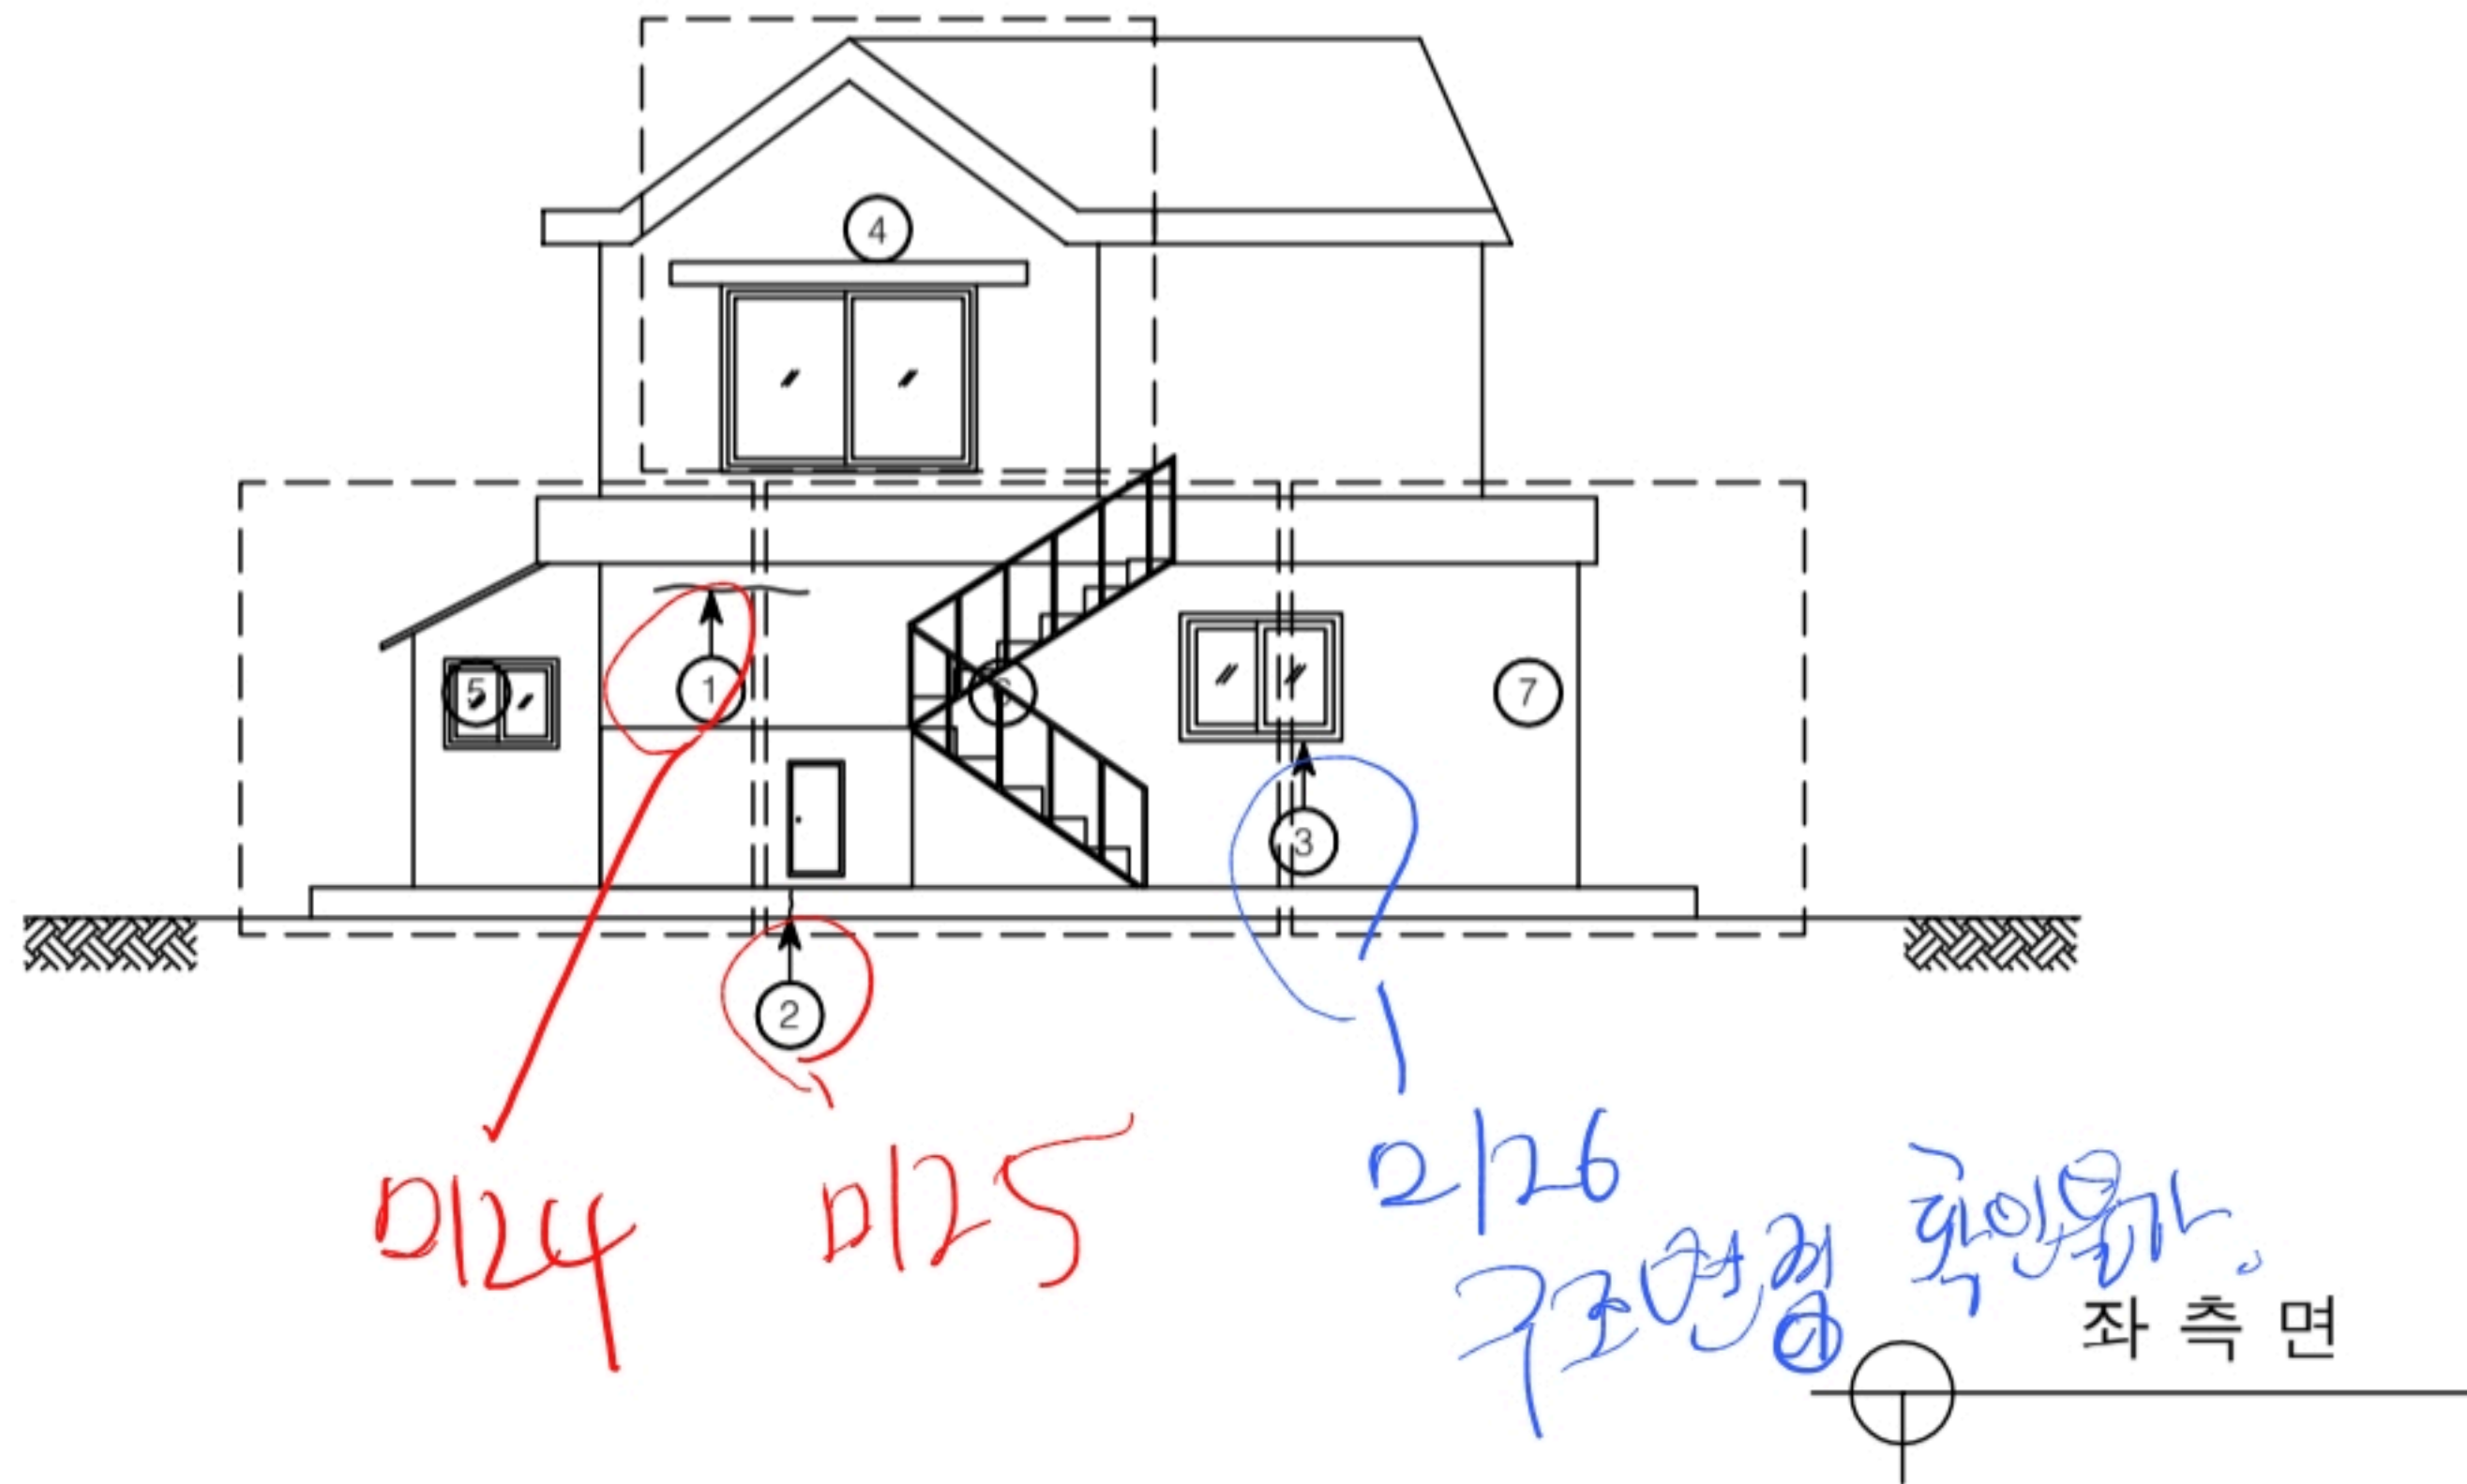
좌측면

| No | 손상내용 | 결함규모 | | | | 사진<br>번호 | 비고 |
|---|---|---|---|---|---|---|---|
| 1 | 수평균열 | 0.3mm | 1.2m | m | 1 | 13 | |
| 2 | 수직균열 | 0.2mm | 0.6m | m | 1 | 14 | |
| 3 | 이격 | - | 0.7m | m | 1 | 15 | |

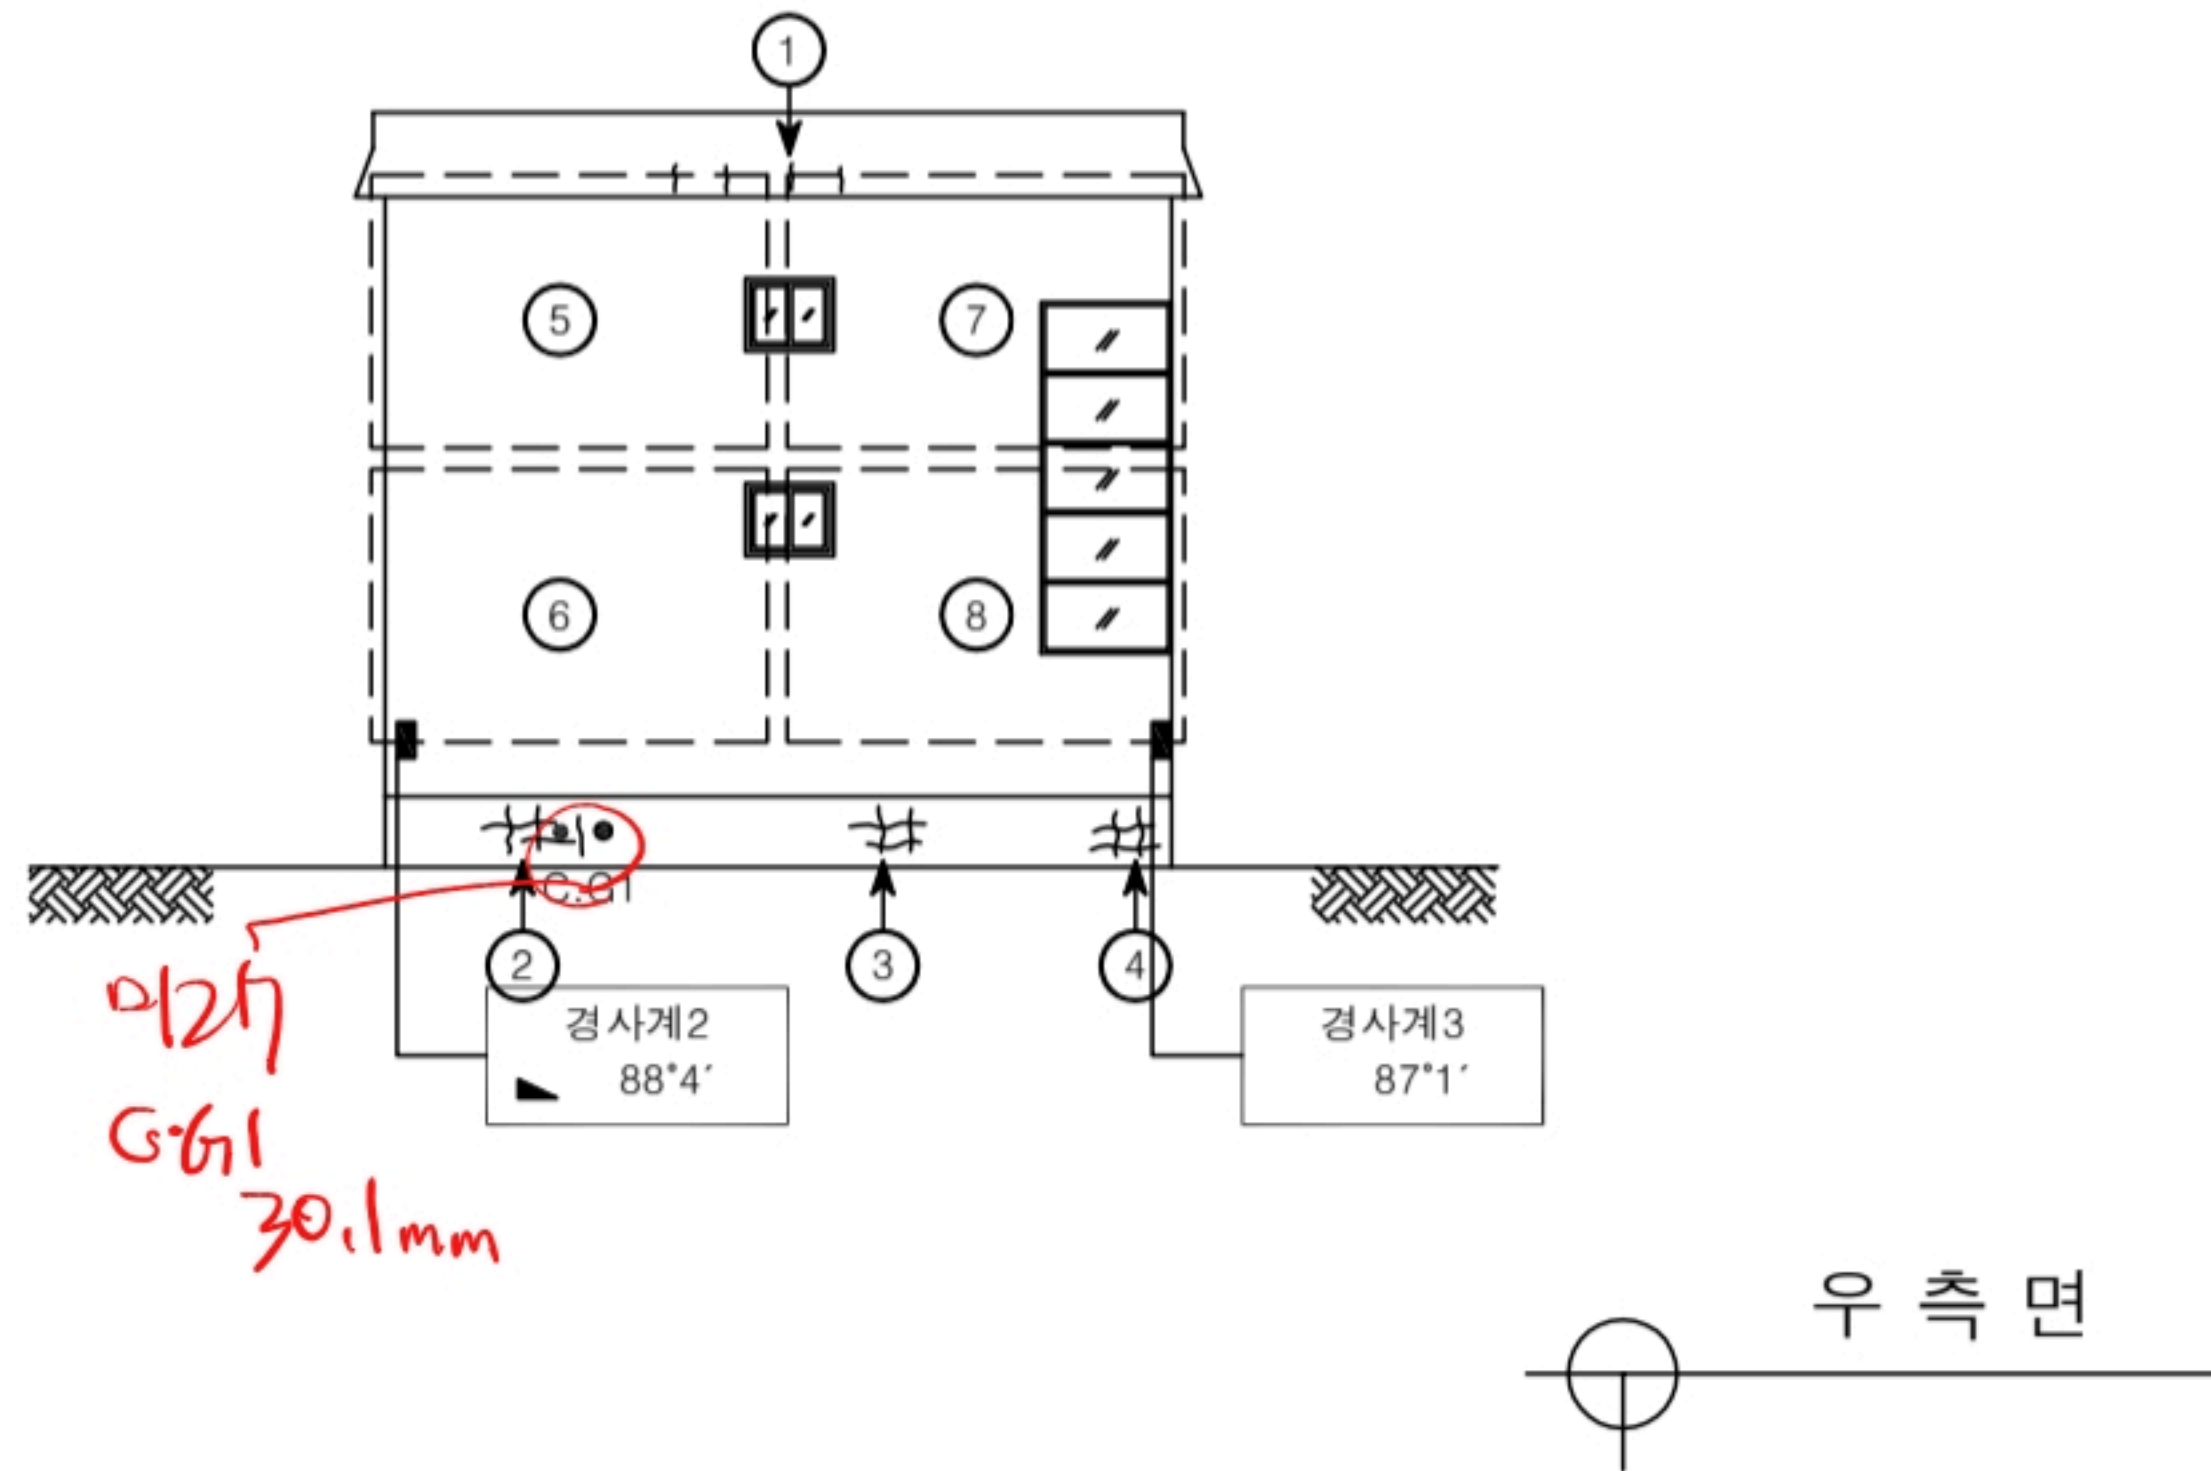
우측면

| No | 손상내용 | 결함 규모 | | | | 사진<br>번호 | 비고 |
|---|---|---|---|---|---|---|---|
| 1 | 수직균열 | - | 0.3m | m | 10 | 20 | |
| 2 | 망상균열 | 0.5m | 0.5m | m² | 1 | 21 | CG1 |
| 3 | 망상균열 | 0.5m | 0.5m | m² | 1 | 22 | |
| 4 | 망상균열 | 0.5m | 0.5m | m² | 1 | 23 | |

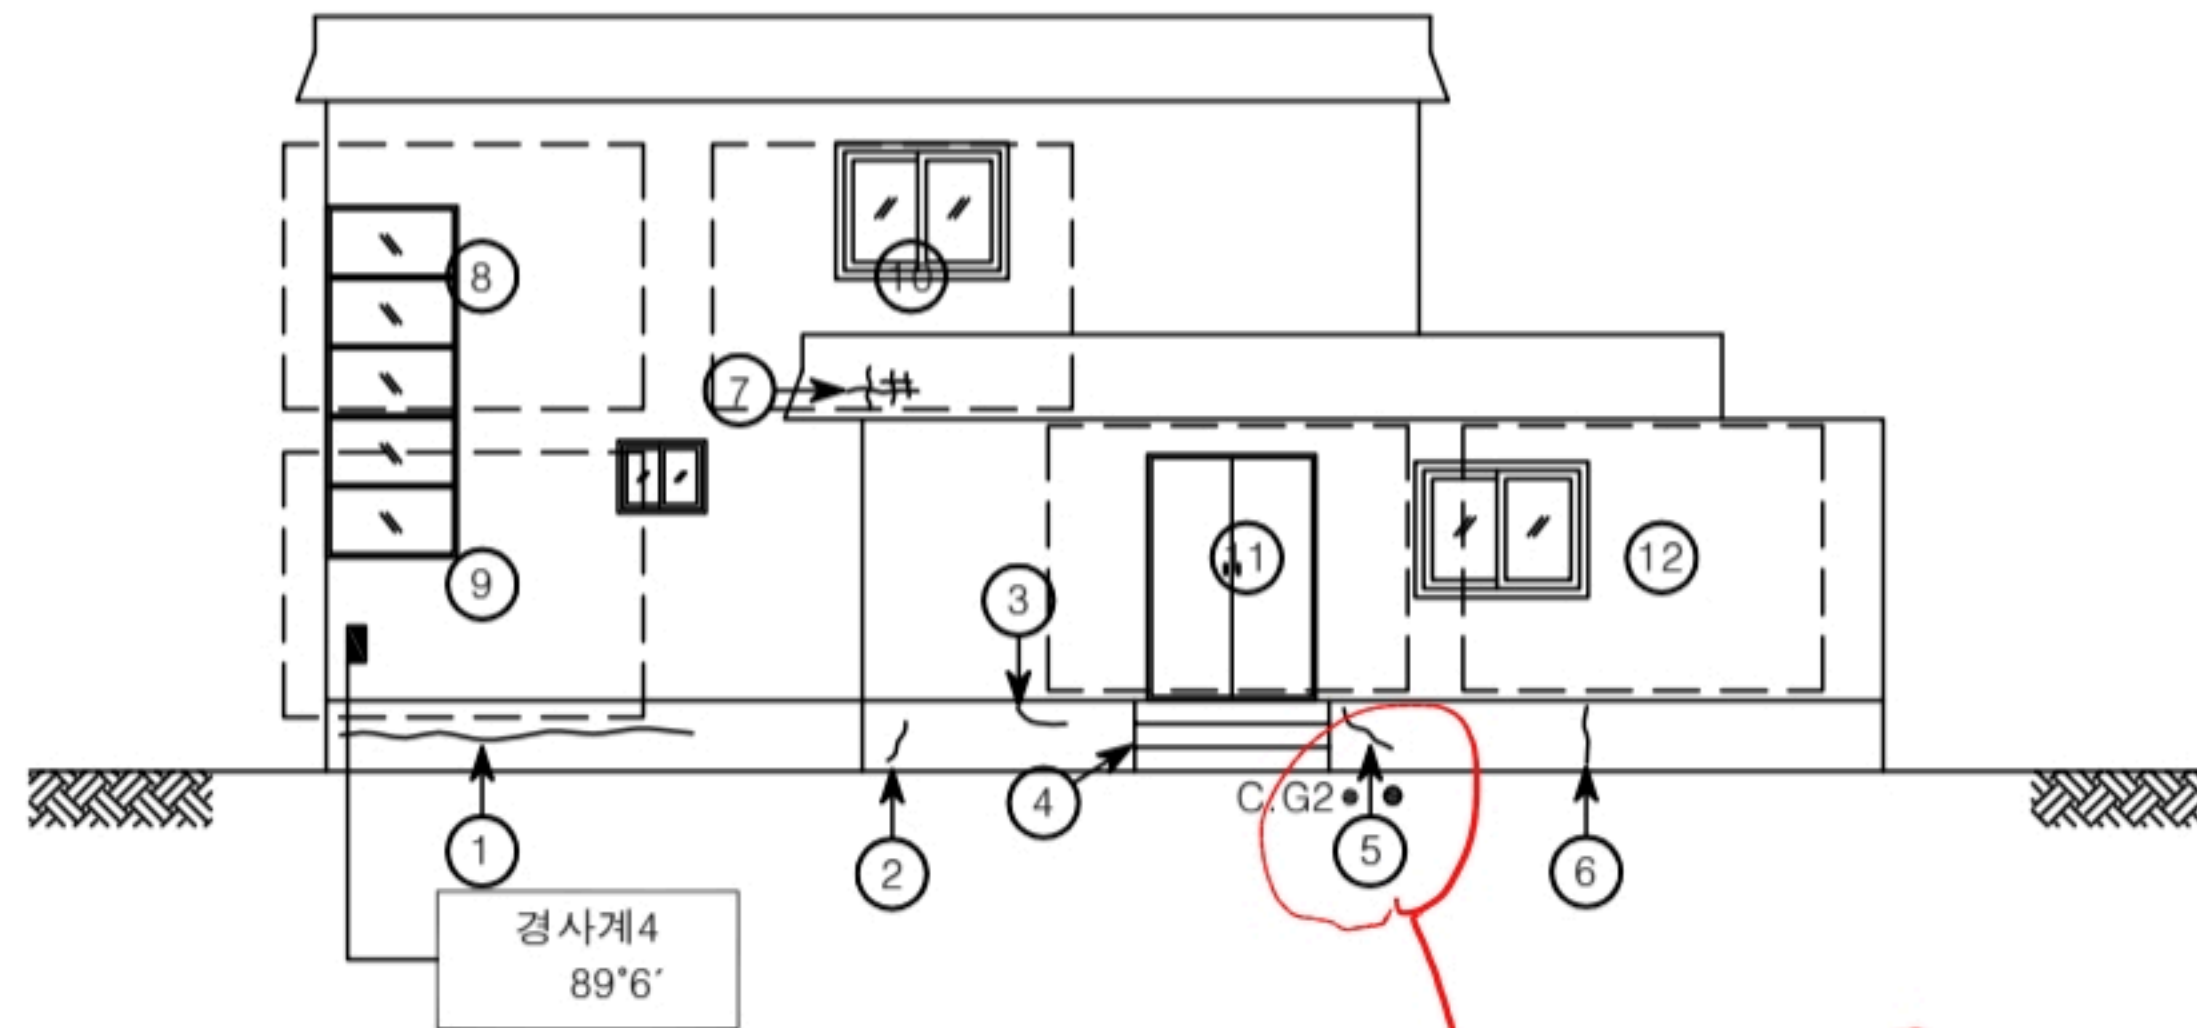
D.128 구조변경 확인필요  
배면

| No | 손상내용 | 결함규모 | | | | 사진<br>번호 | 비고 |
|---|---|---|---|---|---|---|---|
| 1 | 수평균열 | 0.5mm | 2.5m | m | 1 | 28 | |
| 2 | 수직균열 | 0.2mm | 0.4m | m | 1 | 29 | |
| 3 | 경사균열 | 0.2mm | 0.4m | m | 1 | 30 | |
| 4 | 접합부이격 | - | 0.5m | m | 1 | 31 | |
| 5 | 경사균열 | 0.7mm | 0.4m | m | 1 | 32 | CG2 |
| 6 | 수직균열 | 0.2mm | 0.4m | m | 1 | 33 | |
| 7 | 망상균열 | 0.3m | 0.3m | m² | 1 | 34 | |

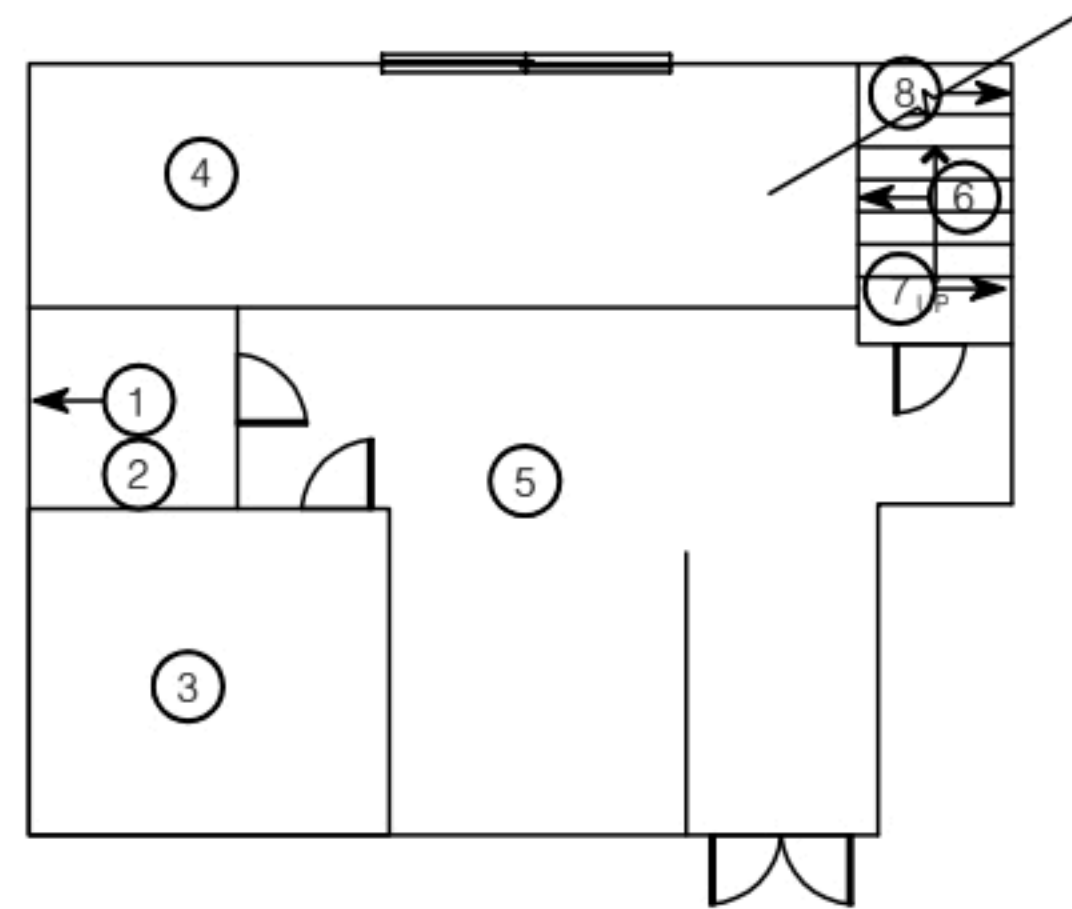
1층 평면

| No | 손상내용 | 결함 규모 | | | | 사진<br>번호 | 비고 |
|---|---|---|---|---|---|---|---|
| 1 | 타일균열 | - | - | ea | 2 | 40 | |
