# No.1 영인면 아산로 1312번길 108-13

안전진단기관

명성엔지니어링

서해선 (홍선~송산) 복선전철 제5공구 건설공사

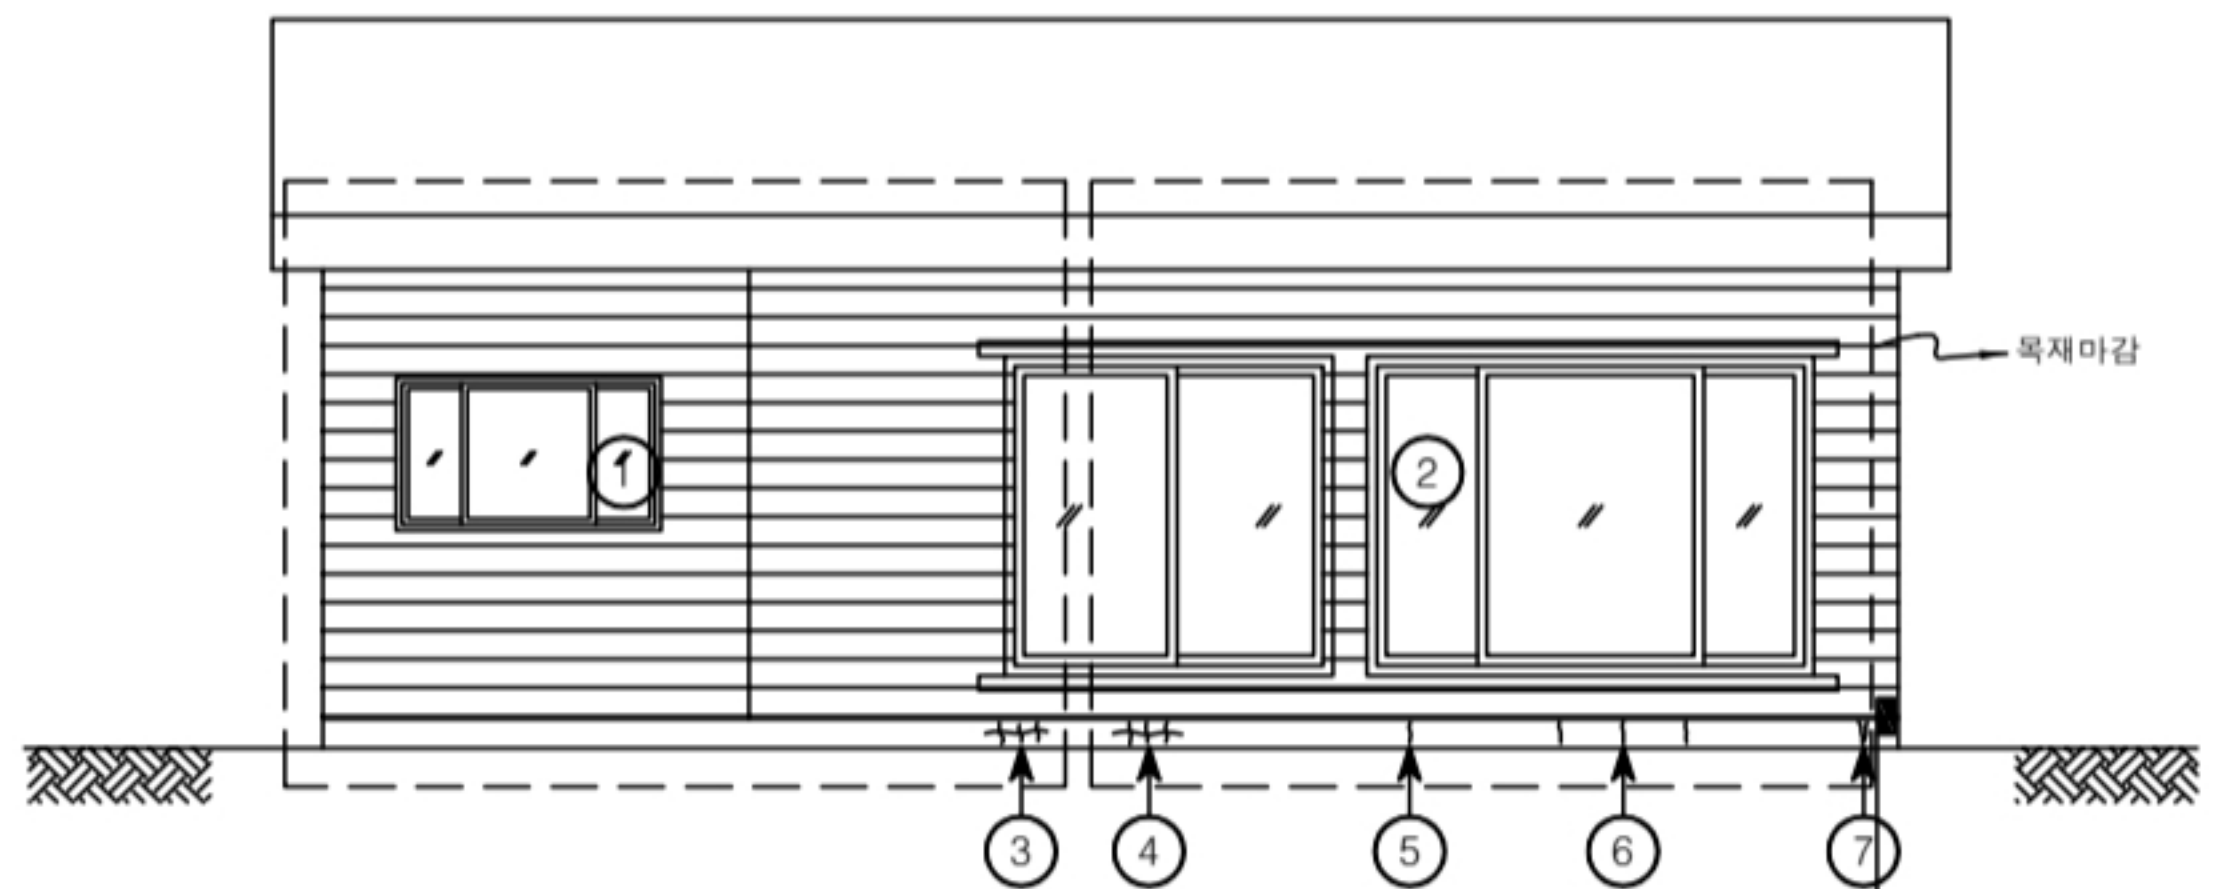
정 면 도

| No | 손상내용 | 결 함 규 모 | | | | 사진<br>번호 | 비고 |
|---|---|---|---|---|---|---|---|
| 3 | 망상균열 | 0.2m | 0.4m | m² | 1 | 3 | |
| 4 | 망상균열 | 0.2m | 0.4m | m² | 1 | 4 | |
| 5 | 수직균열 | 0.2mm | 0.2m | m | 1 | 5 | |
| 6 | 수직균열 | 0.2mm | 0.2m | m | 3 | 6 | |
| 7 | 수직균열 | 1.0mm | 0.2m | m | 1 | 7 | |

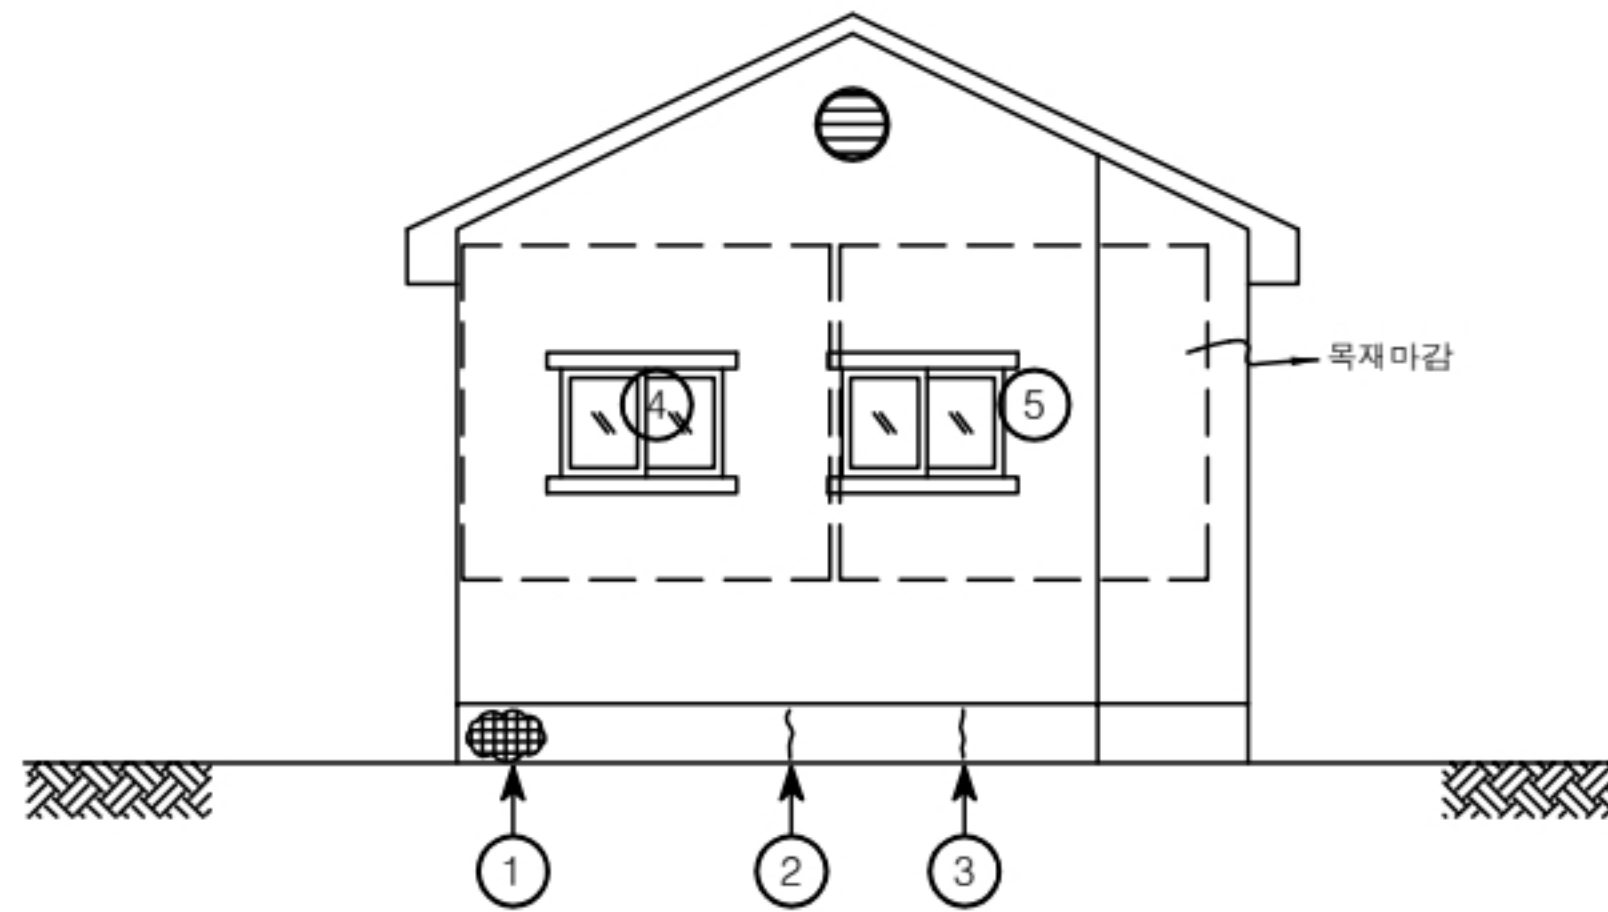
좌측면

| No | 손상내용 | 결함 규모 | | | | 사진<br>번호 | 비고 |
|---|---|---|---|---|---|---|---|
| 1 | 파손 | 0.2m | 0.4m | m² | 1 | 8 | |
| 2 | 수직균열 | 0.3mm | 0.2m | m | 1 | 9 | |
| 3 | 수직균열 | 0.3mm | 0.2m | m | 1 | 10 | |

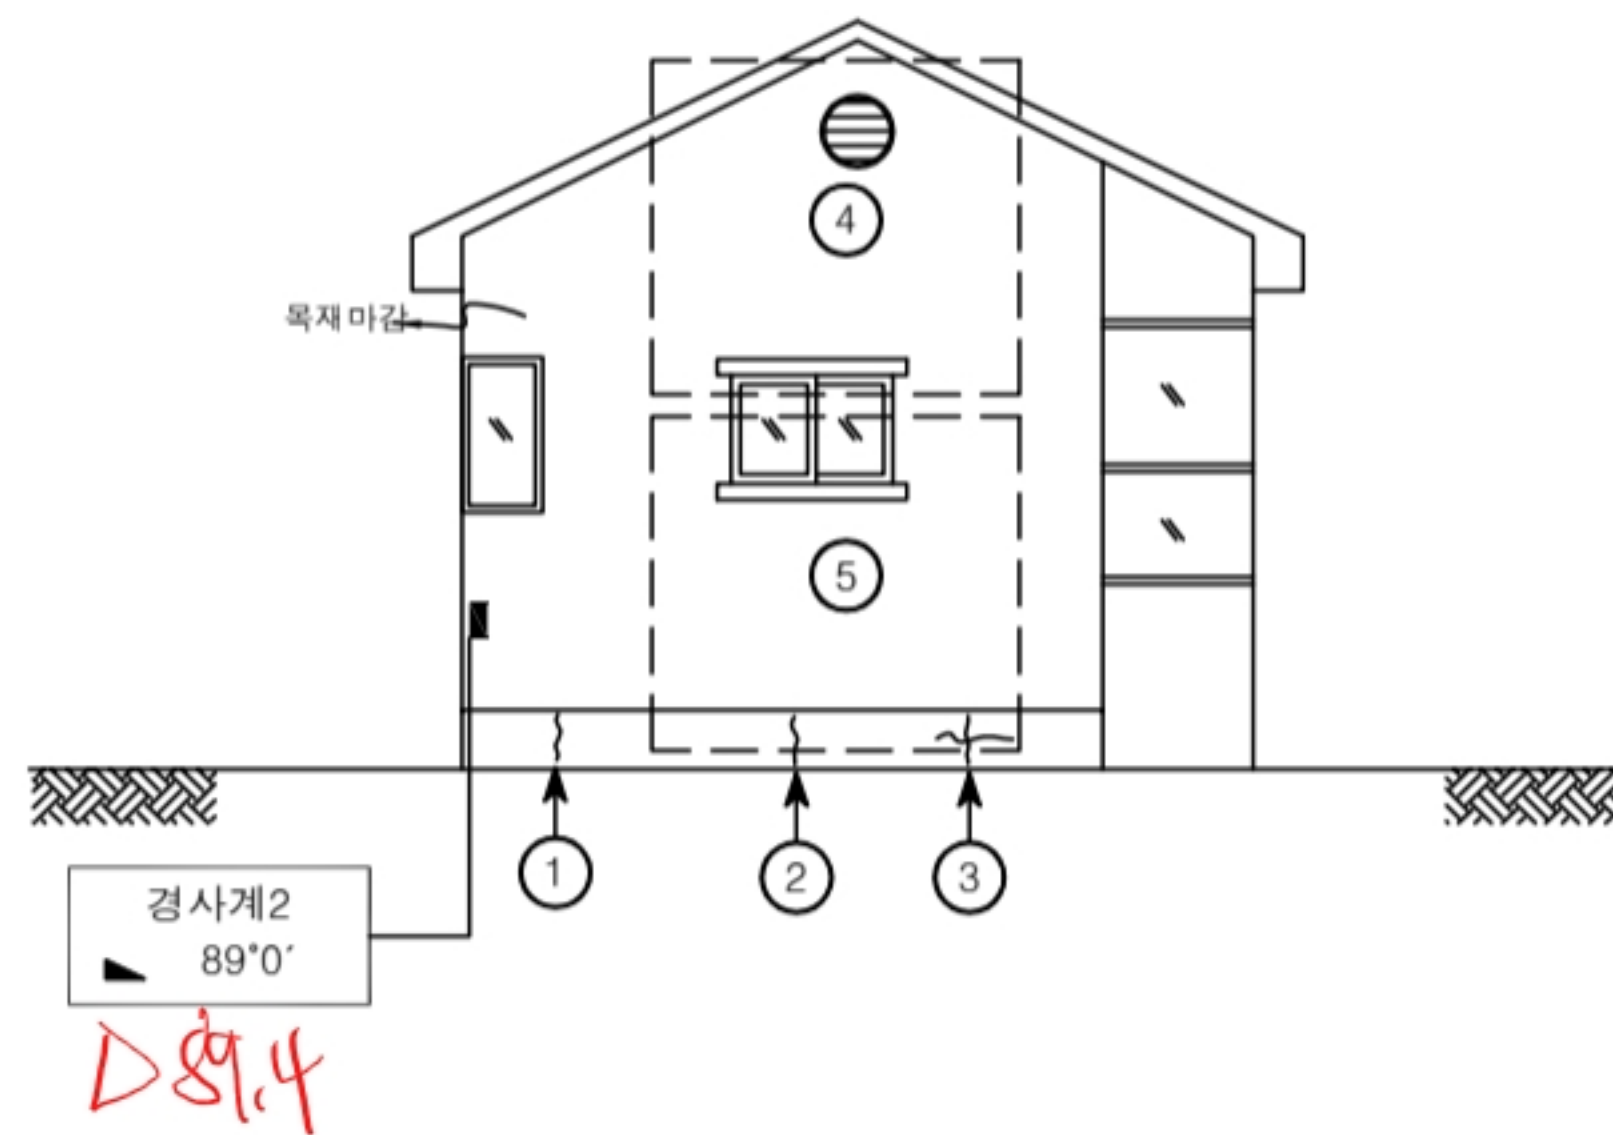
우 측 면

| No | 손상내용 | 결 함 규 모 | | | | 사진<br>번호 | 비고 |
|---|---|---|---|---|---|---|---|
| 1 | 수직균열 | 0.2m | 0.4m | m | 1 | 13 | |
| 2 | 수직균열 | 0.3mm | 0.2m | m | 1 | 14 | |
| 3 | 수직,수평균열 | 0.3mm | 0.8m | m | 1 | 15 | |

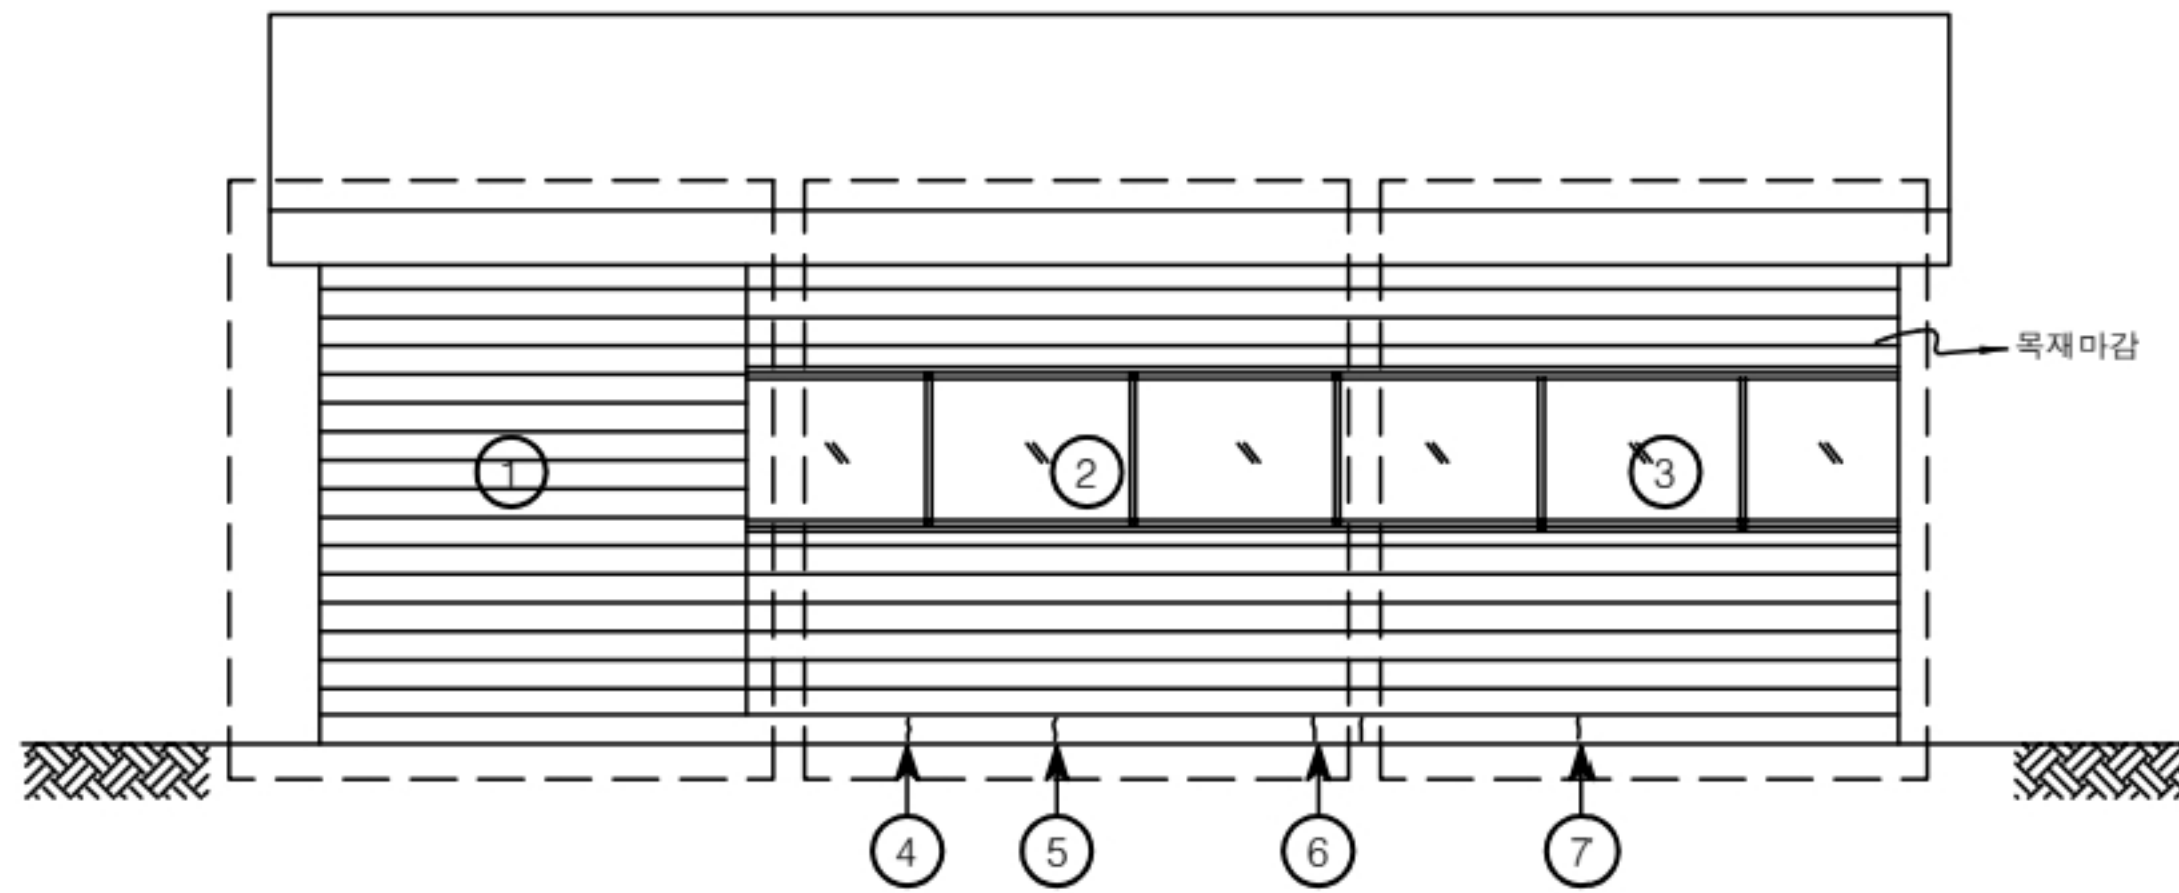
배면

| No | 손상내용 | 결함 규모 | | | | 사진<br>번호 | 비고 |
|---|---|---|---|---|---|---|---|
| 4 | 수직균열 | 0.3m | 0.2m | m | 1 | 21 | |
| 5 | 수직균열 | 0.3mm | 0.2m | m | 1 | 22 | |
| 6 | 수직균열 | 0.3mm | 0.2m | m | 2 | 23 | |
| 7 | 수직균열 | 0.3mm | 0.2m | m | 1 | 24 | |

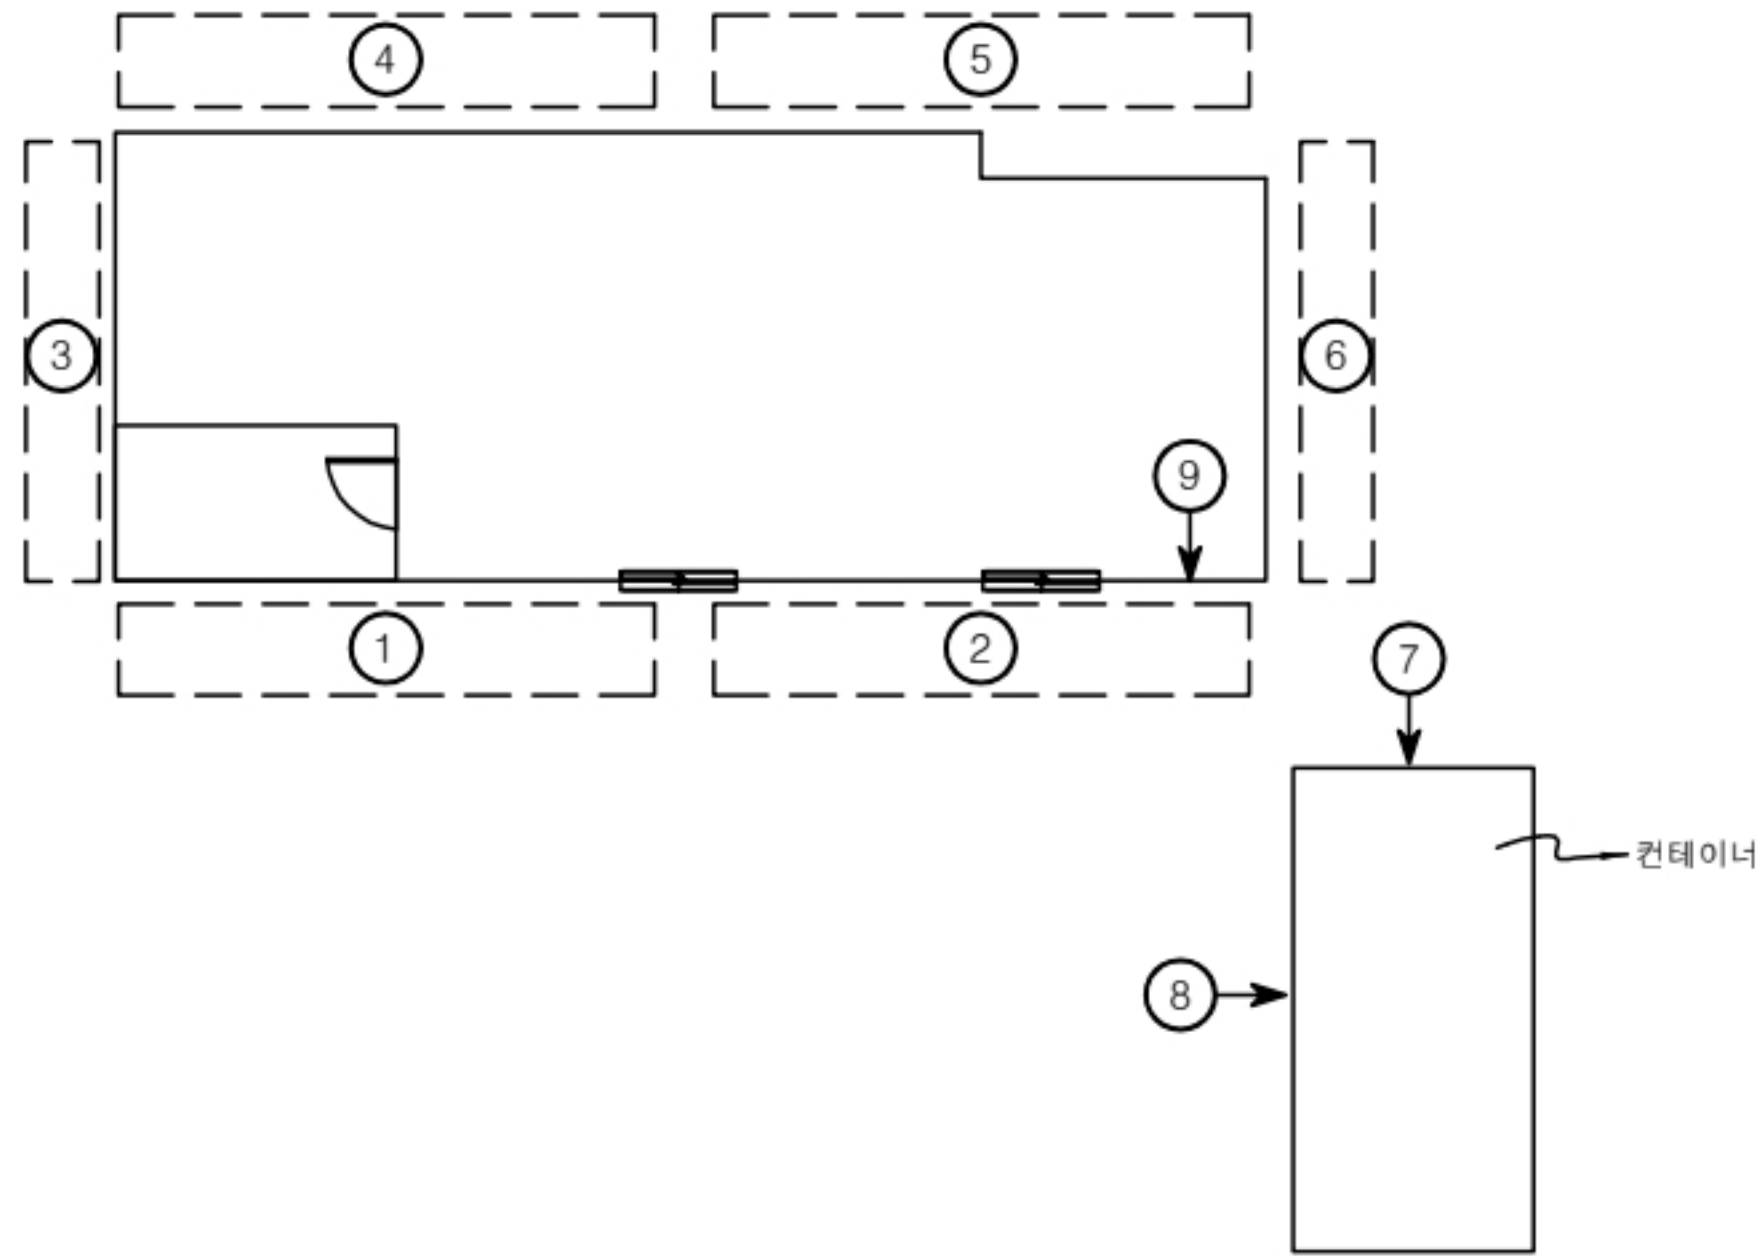
배 치

| No | 손상내용 | 결 합 규 모 | | | | 사진<br>번호 | 비고 |
|---|---|---|---|---|---|---|---|
| 9 | 접합부이격 | - | 0.8m | m | 1 | 33 | |
