# No.11 영인면 아산로 1312번길 114-8

서해선 (홍선~송산) 복선전철 제5공구 건설공사

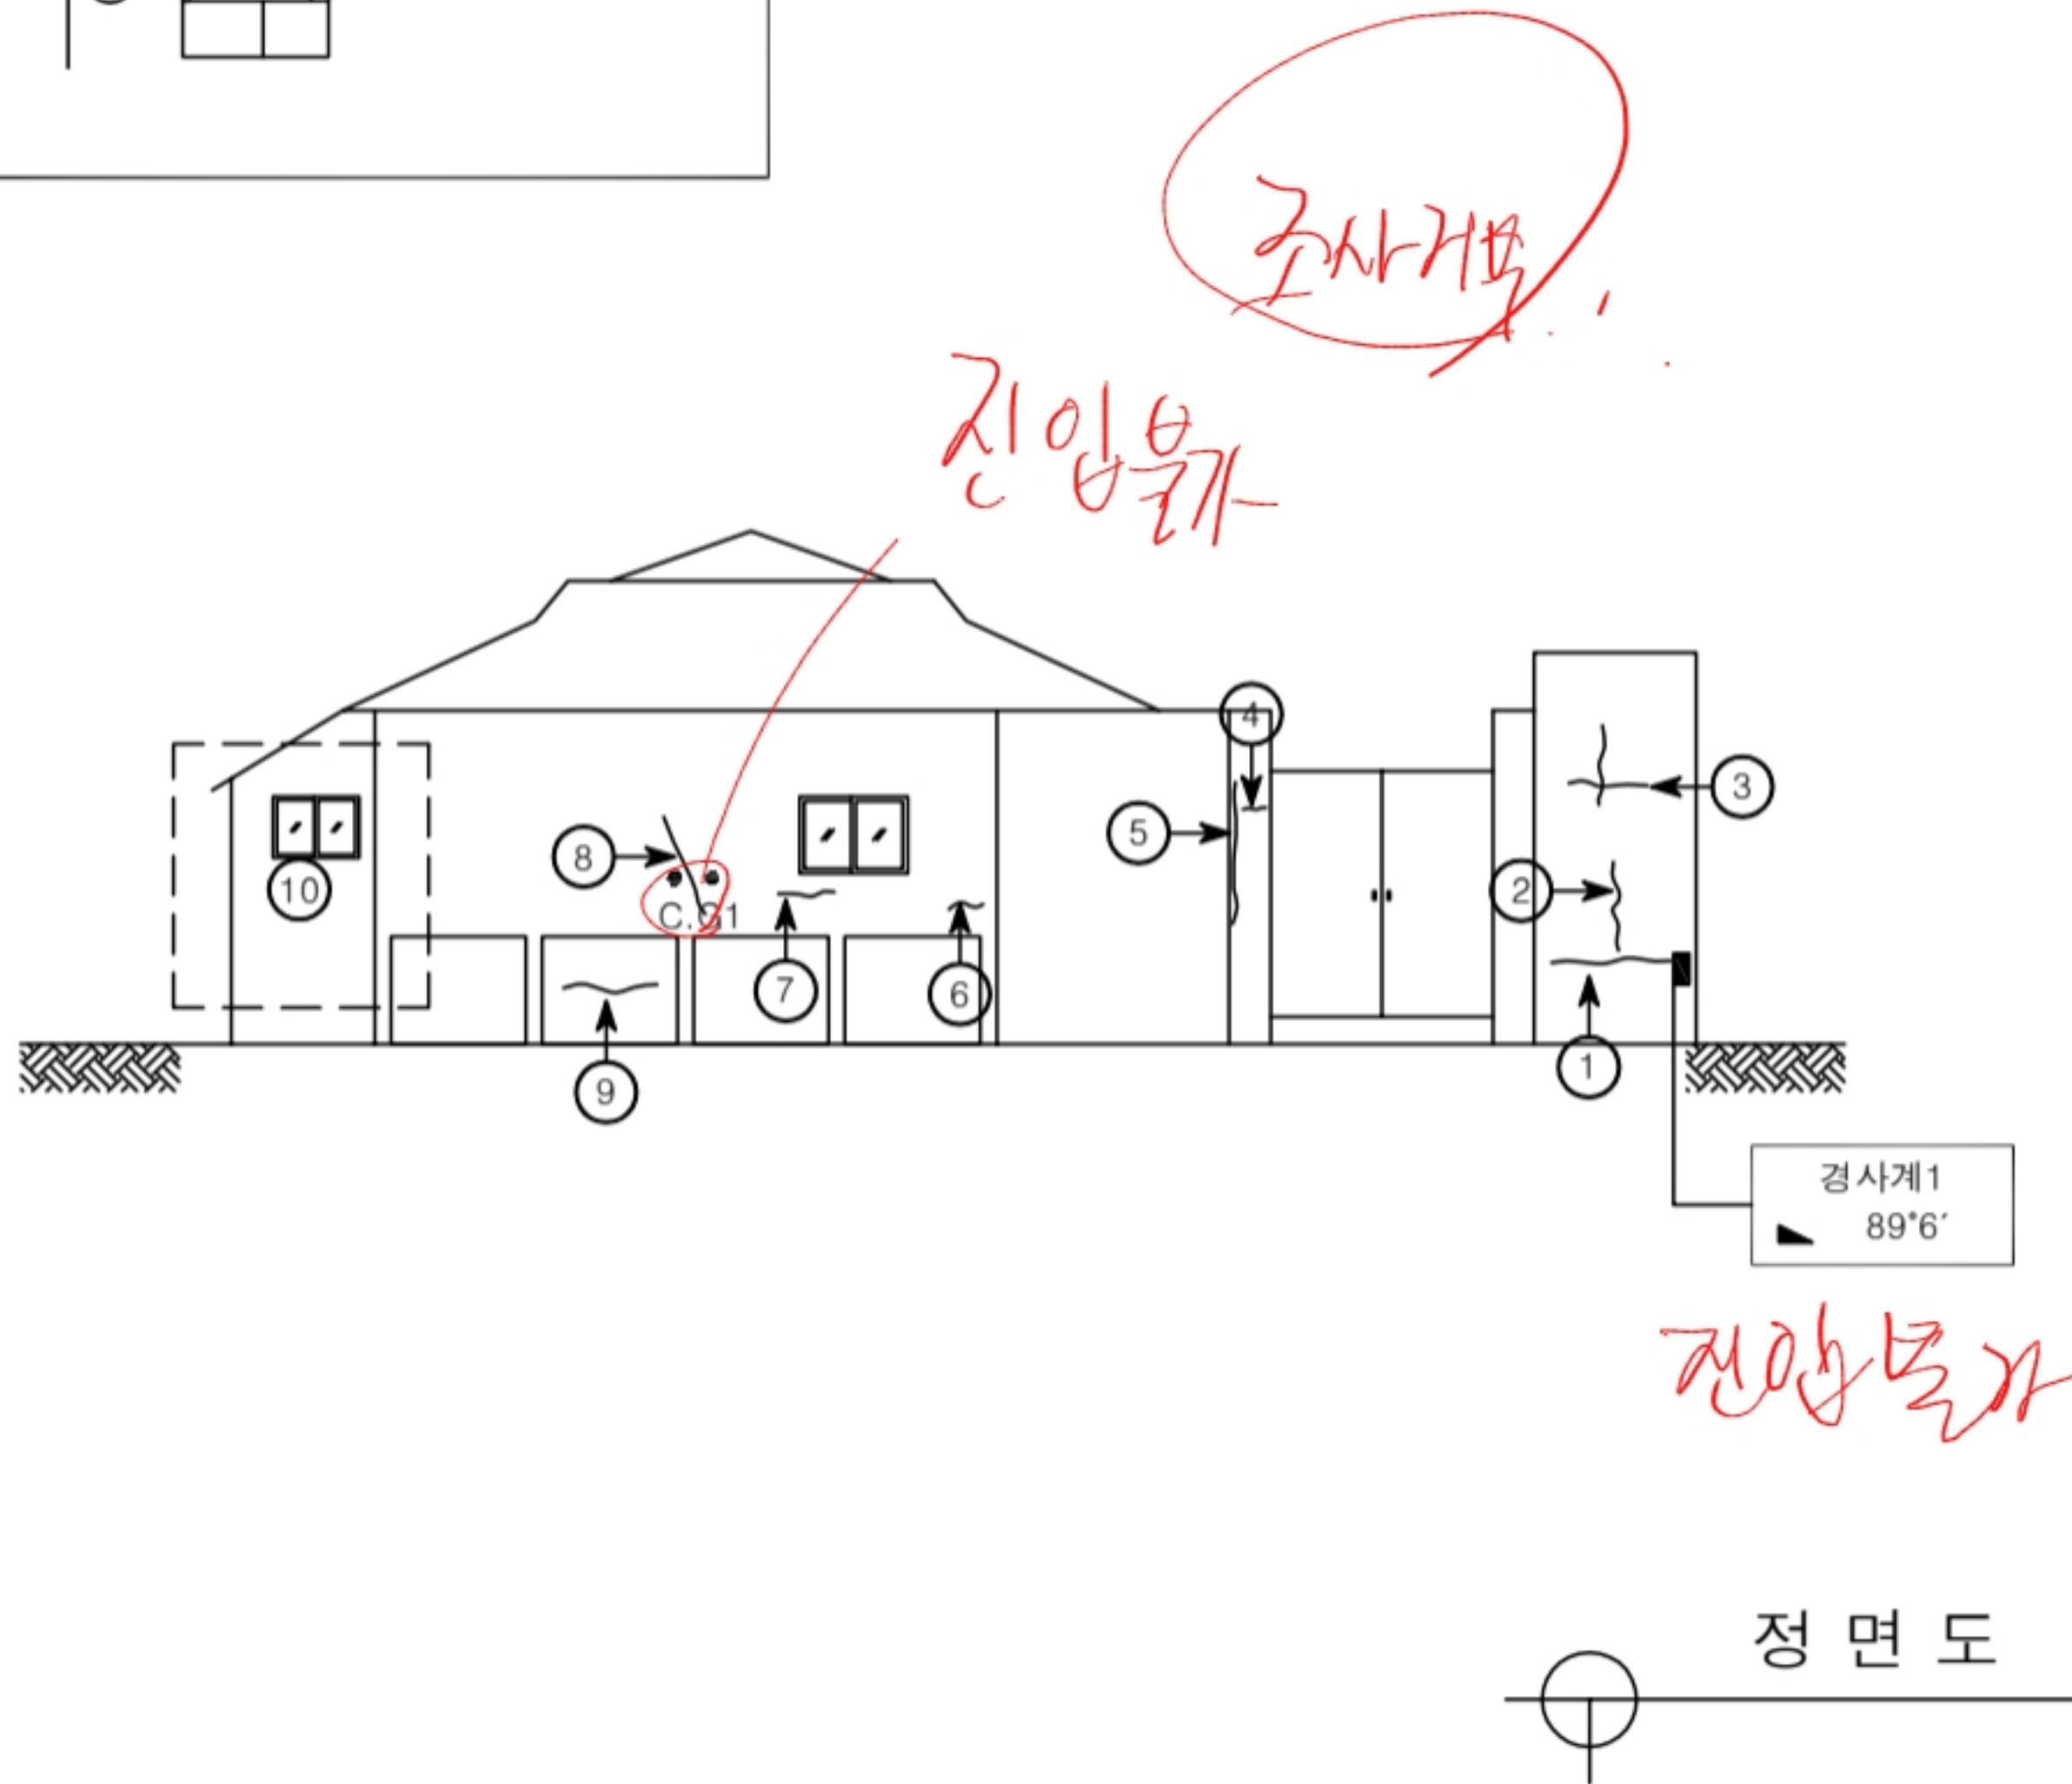
| No | 손상내용 | 결함규모 | | | | 사진<br>번호 | 비고 |
|---|---|---|---|---|---|---|---|
| 1 | 수평균열 | 0.3mm | 1.0m | m | 1 | 1 | |
| 2 | 수직균열 | 0.2mm | 0.6m | m | 1 | 2 | |
| 3 | 수직,수평균열 | 0.2mm | 1.5m | m | 1 | 3 | |
| 4 | 수평균열 | 0.7mm | 0.9m | m | 1 | 4 | |
| 5 | 수직균열 | 0.7mm | 1.0m | m | 1 | 5 | |
| 6 | 수평균열 | 0.2mm | 0.7m | m | 1 | 6 | |
| 7 | 수평균열 | 0.2mm | 0.6m | m | 1 | 7 | |
| 8 | 수직균열 | 0.5mm | 1.0m | m | 1 | 8 | CG1 |
| 9 | 수평균열 | 0.3mm | 1.5m | m | 1 | 9 | |
| 10 | 상태현황 | - | - | - | 1 | 10 | |

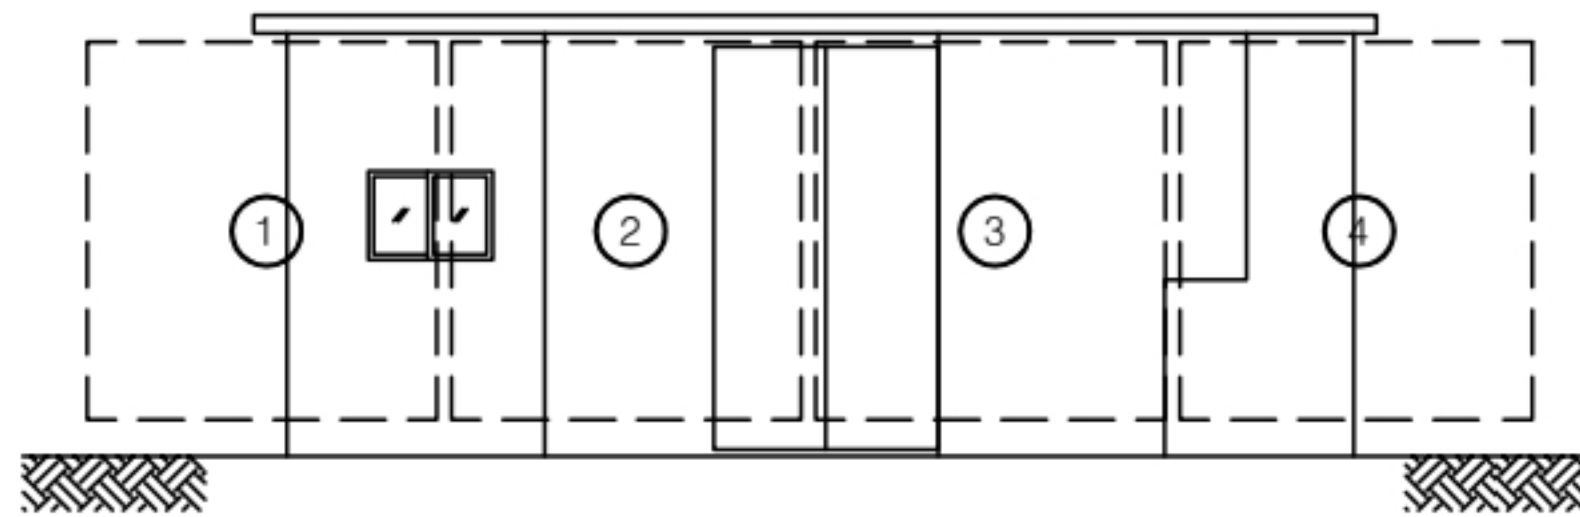
좌측면

| No | 손상내용 | 결함 규모 | | | | 사진<br>번호 | 비고 |
|---|---|---|---|---|---|---|---|
| 1 | 상태현황 | - | - | - | 1 | 11 | |
| 2 | 상태현황 | - | - | - | 1 | 12 | |
| 3 | 상태현황 | - | - | - | 1 | 13 | |
| 4 | 상태현황 | - | - | - | 1 | 14 | |

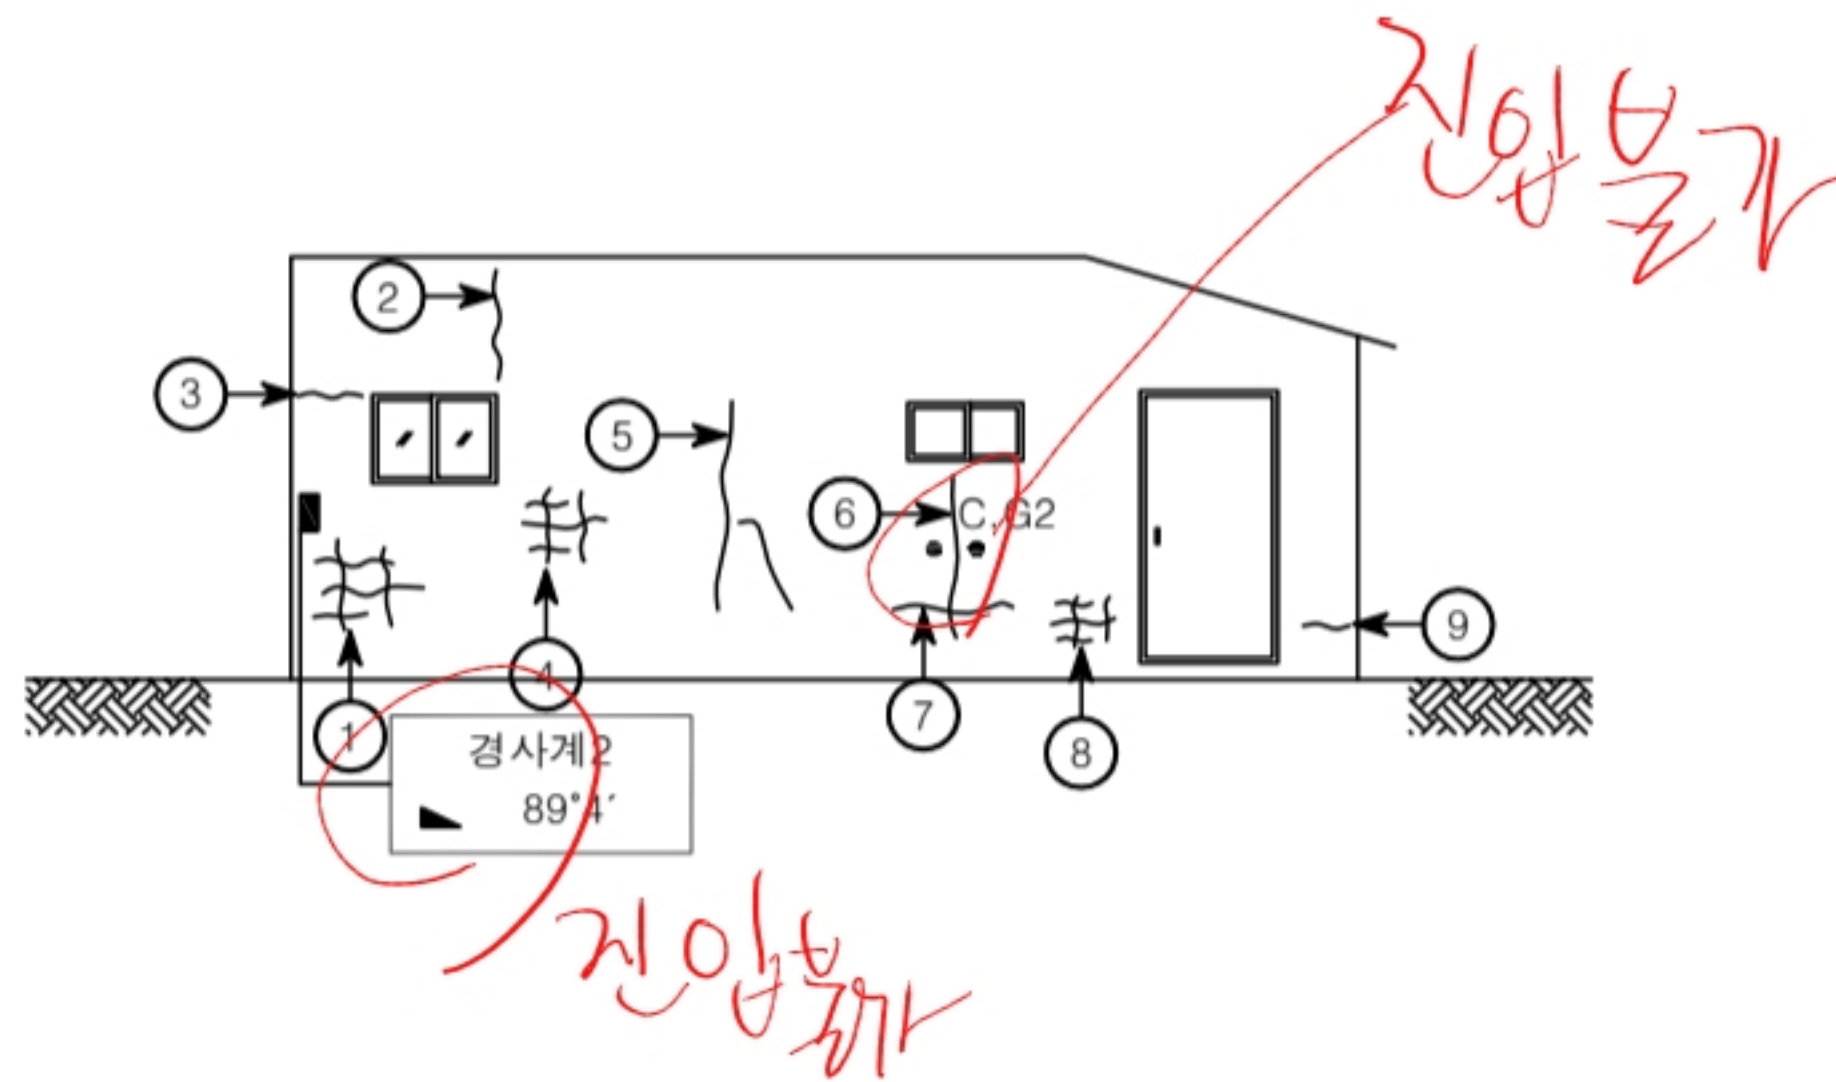
우측면

| No | 손상내용 | 결함 규모 | | | | 사진<br>번호 | 비고 |
|---|---|---|---|---|---|---|---|
| 1 | 망상균열 | 0.5m | 0.4m | m² | 1 | 15 | |
| 2 | 수직균열 | 0.3mm | 1.0m | m | 1 | 16 | |
| 3 | 수평균열 | 0.2mm | 0.5m | m | 1 | 17 | |
| 4 | 망상균열 | 0.4m | 0.4m | m² | 1 | 18 | |
| 5 | 수직균열 | 0.5mm | 1.1m | m | 1 | 19 | |
| 6 | 수직균열 | 0.4mm | 1.0m | m | 1 | 20 | CG2 |
| 7 | 수평균열 | 0.5mm | 1.0m | m | 1 | 21 | |
| 8 | 망상균열 | 0.4m | 0.4m | m² | 1 | 22 | |
| 9 | 수평균열 | 1.0mm | 0.5m | m | 1 | 23 | |

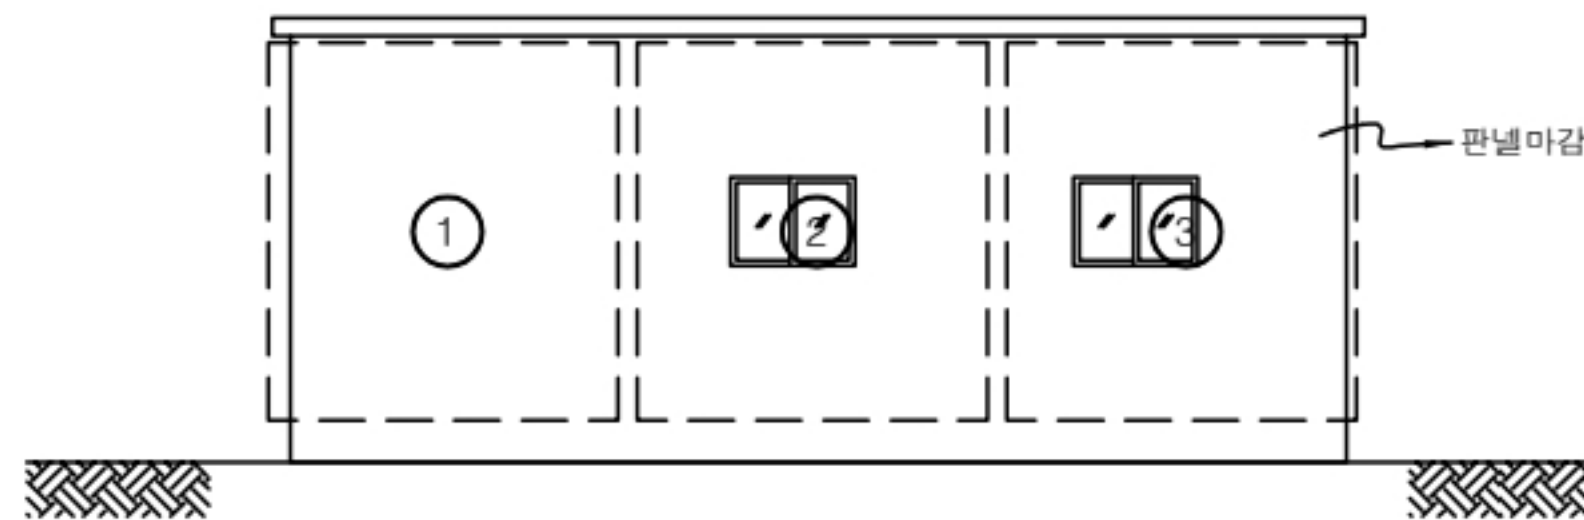
배면

| No | 손상내용 | 결함 규모 | | | | 사진<br>번호 | 비고 |
|---|---|---|---|---|---|---|---|
| 1 | 상태현황 | - | - | - | 1 | 24 | |
| 2 | 상태현황 | - | - | - | 1 | 25 | |
| 3 | 상태현황 | - | - | - | 1 | 26 | |

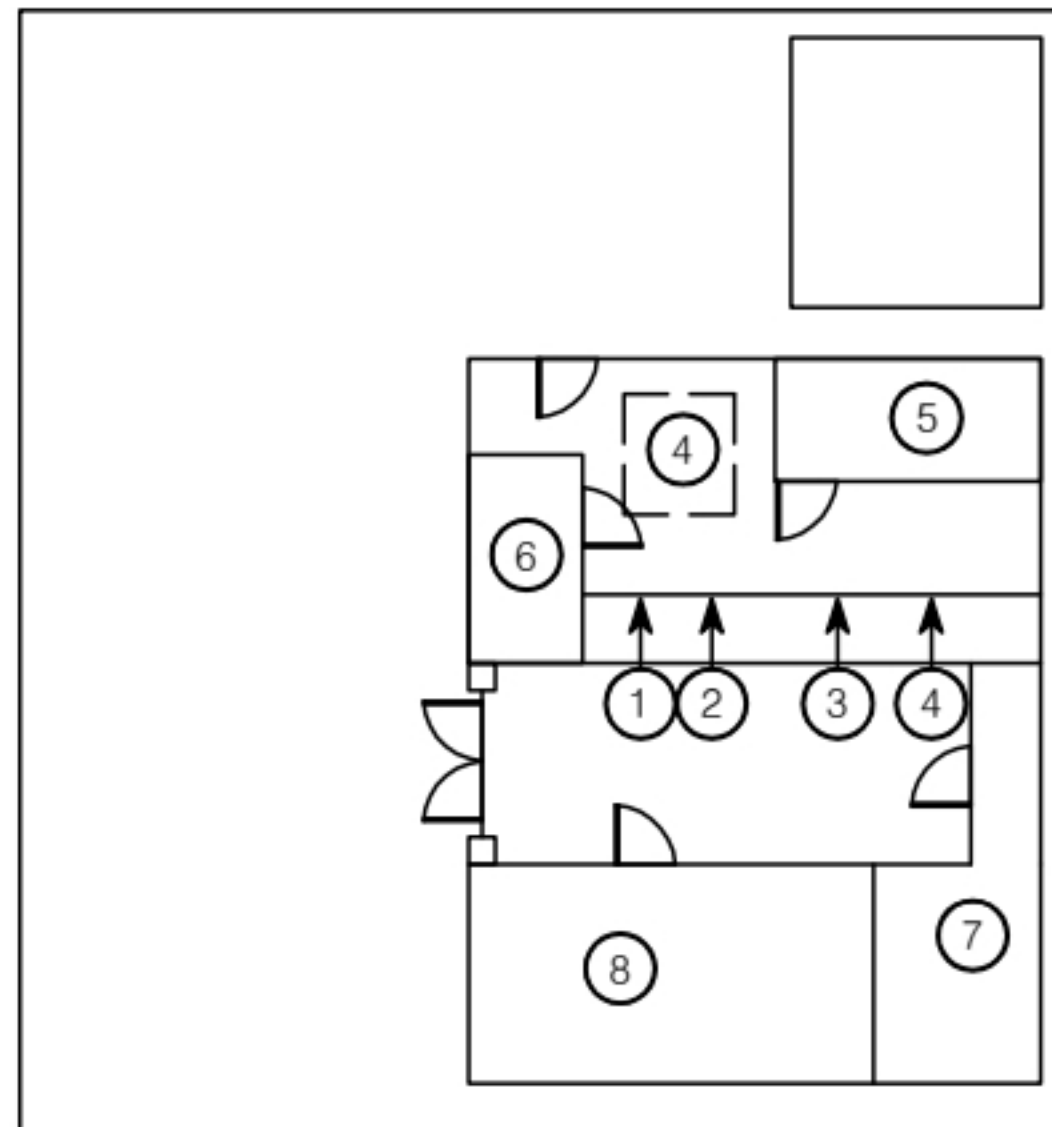
1 층 평 면

| No | 손상내용 | 결 함 규 모 | | | | 사진<br>번호 | 비고 |
|---|---|---|---|---|---|---|---|
| 1 | 수직균열 | 0.4mm | 0.7m | m | 1 | 27 | |
| 2 | 수직균열 | 0.3mm | 0.2m | m | 1 | 28 | |
| 3 | 수직균열 | 0.3mm | 0.2m | m | 1 | 29 | |
| 4 | 수직균열 | 0.3mm | 0.2m | m | 1 | 30 | |
| 5 | 상태현황 | - | - | - | 1 | 31 | |
| 6 | 상태현황 | - | - | - | 1 | 32 | |
| 7 | 상태현황 | - | - | - | 1 | 33 | |
| 8 | 상태현황 | - | - | - | 1 | 34 | |
| 9 | 상태현황 | - | - | - | 1 | 35 | |

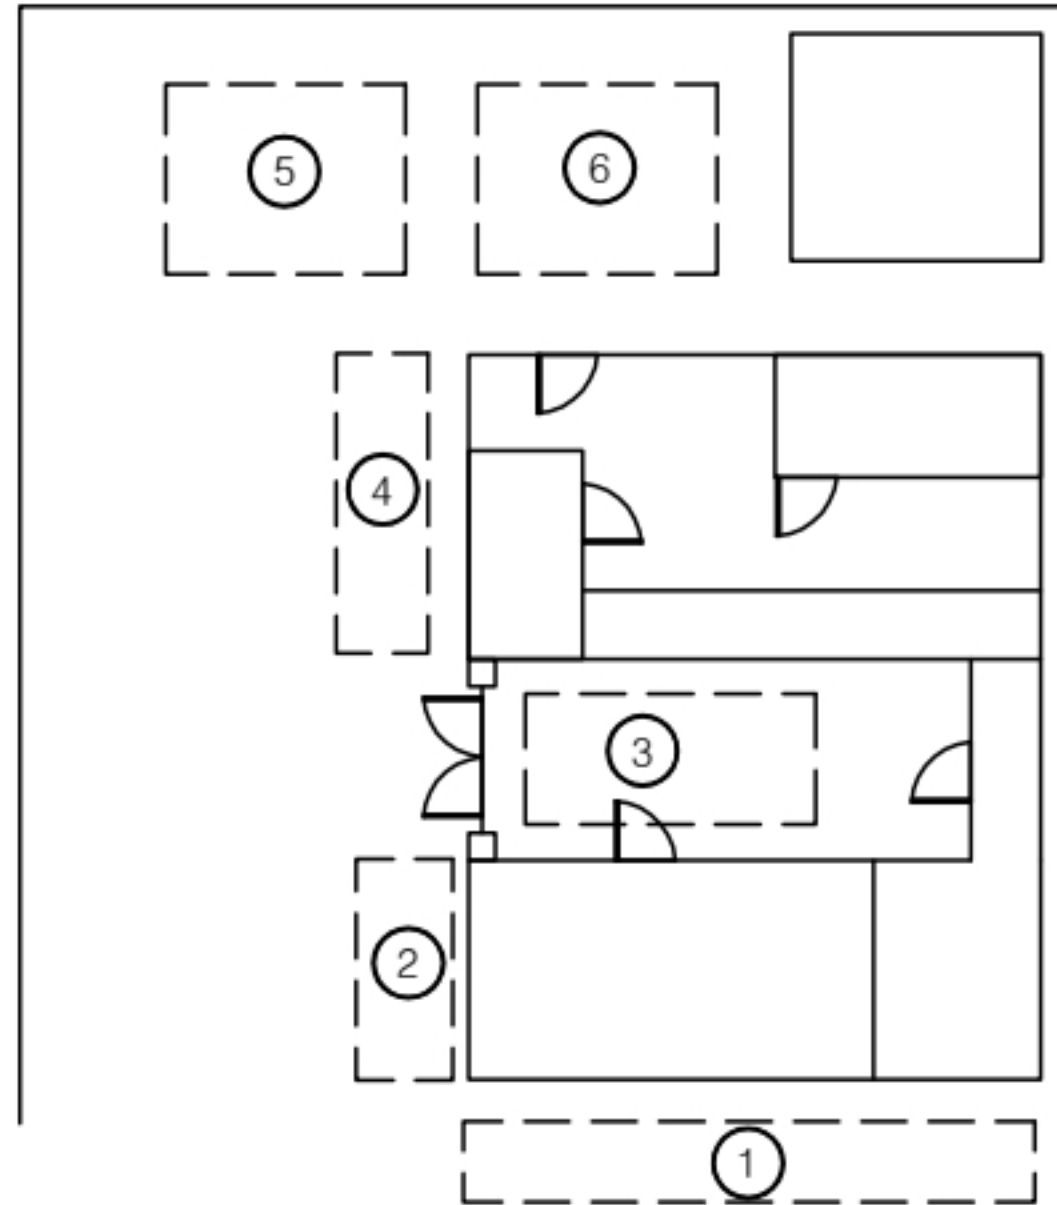
배 치

| No | 손상내용 | 결 함 규 모 | | | | 사진<br>번호 | 비고 |
|---|---|---|---|---|---|---|---|
| 1 | 상태현황 | - | - | - | 1 | 36 | |
| 2 | 상태현황 | - | - | - | 1 | 37 | |
| 3 | 상태현황 | - | - | - | 1 | 38 | |
| 4 | 상태현황 | - | - | - | 1 | 39 | |
| 5 | 상태현황 | - | - | - | 1 | 40 | |
| 6 | 상태현황 | - | - | - | 1 | 41 | |
