No.13 영인면 아산로 1312번길 110-3

안전진단기관

MS 명성엔지니어링

서해선 (홍선~송산) 복선전철 제5공구 건설공사

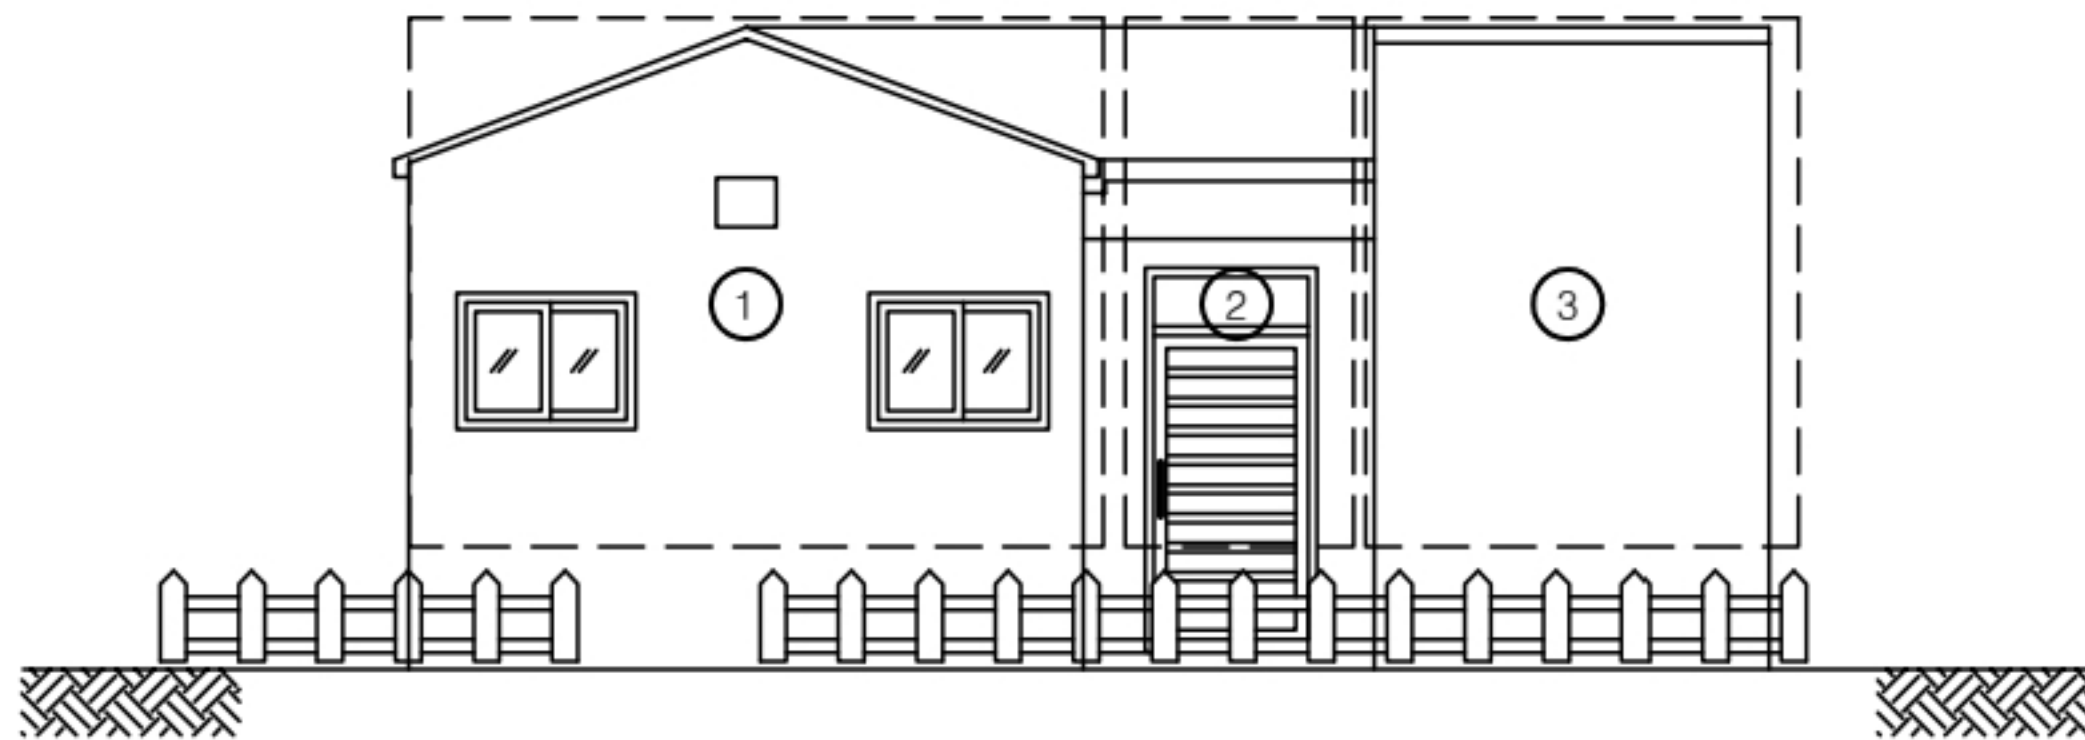
정 면 도

| No | 손상내용 | 결 함 규 모 | | | | 사진<br>번호 | 비고 |
|---|---|---|---|---|---|---|---|
| 1 | 상태현황 | - | - | - | 1 | 1 | |
| 2 | 상태현황 | - | - | - | 1 | 2 | |
| 3 | 상태현황 | - | - | - | 1 | 3 | |

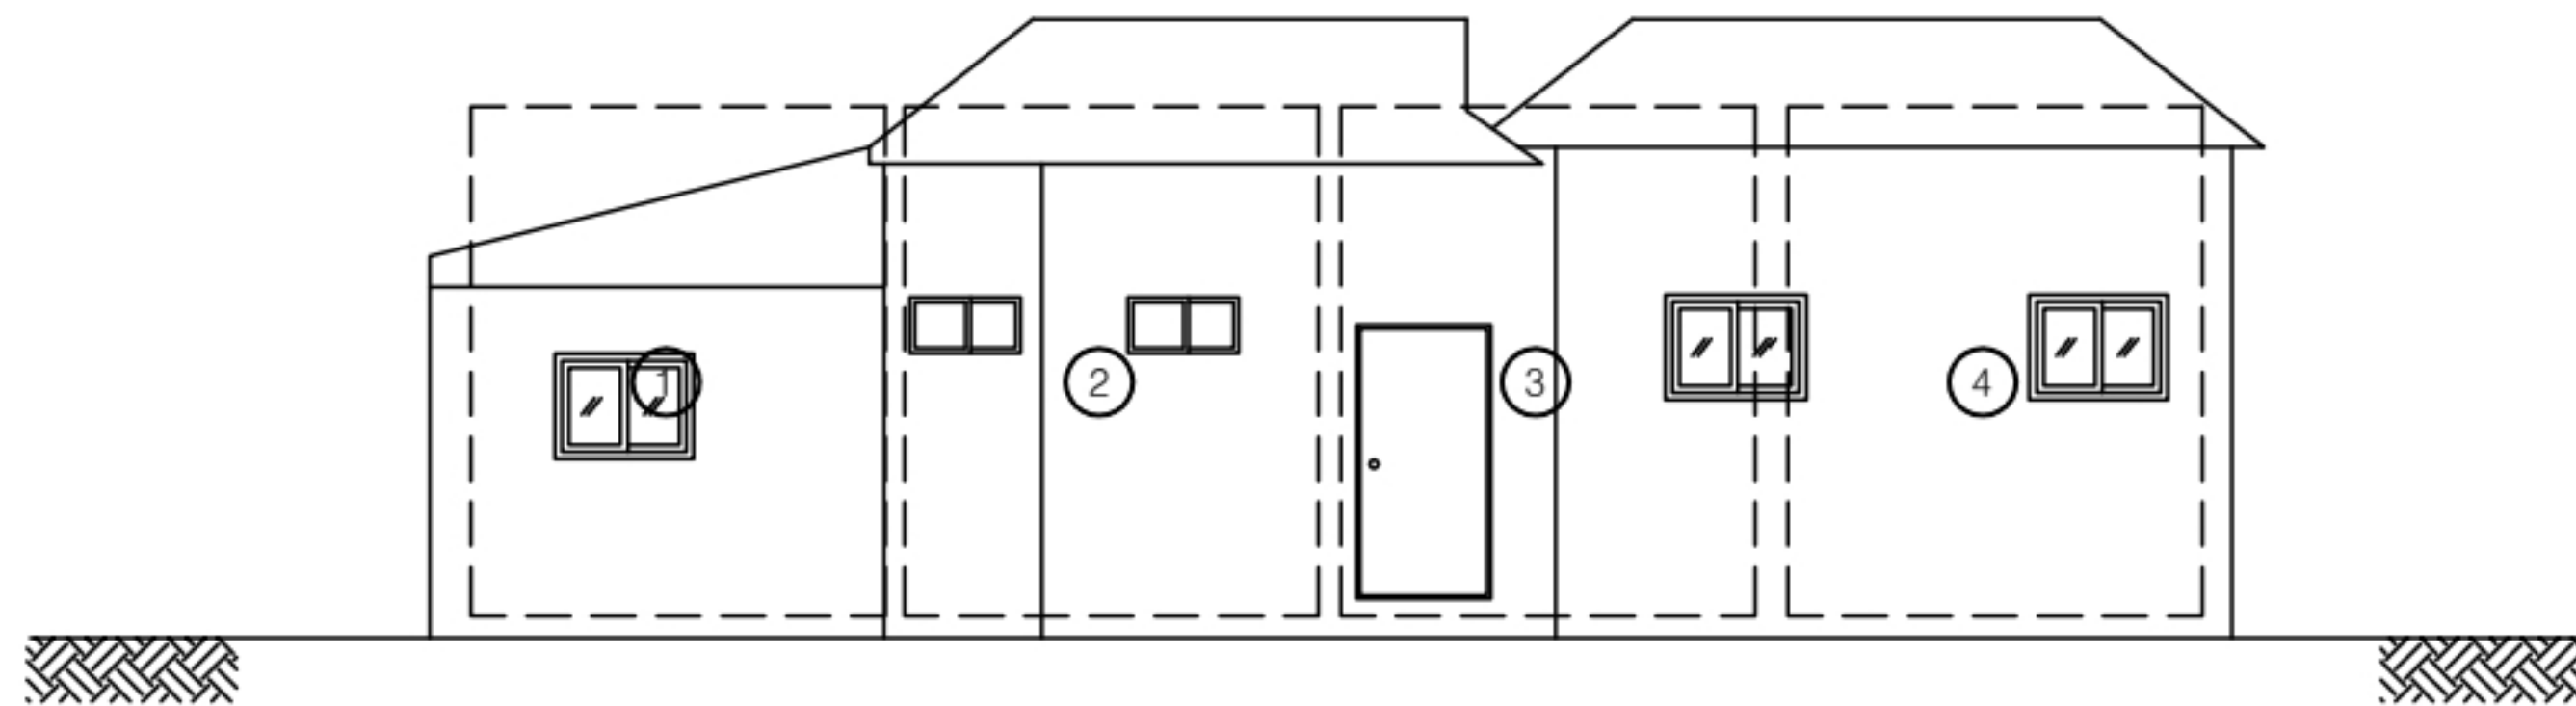
좌 측 면

| No | 손상내용 | 결 함 규 모 | | | | 사진<br>번호 | 비고 |
|---|---|---|---|---|---|---|---|
| 1 | 상태현황 | - | - | - | 1 | 4 | |
| 2 | 상태현황 | - | - | - | 1 | 5 | |
| 3 | 상태현황 | - | - | - | 1 | 6 | |
| 4 | 상태현황 | - | - | - | 1 | 7 | |

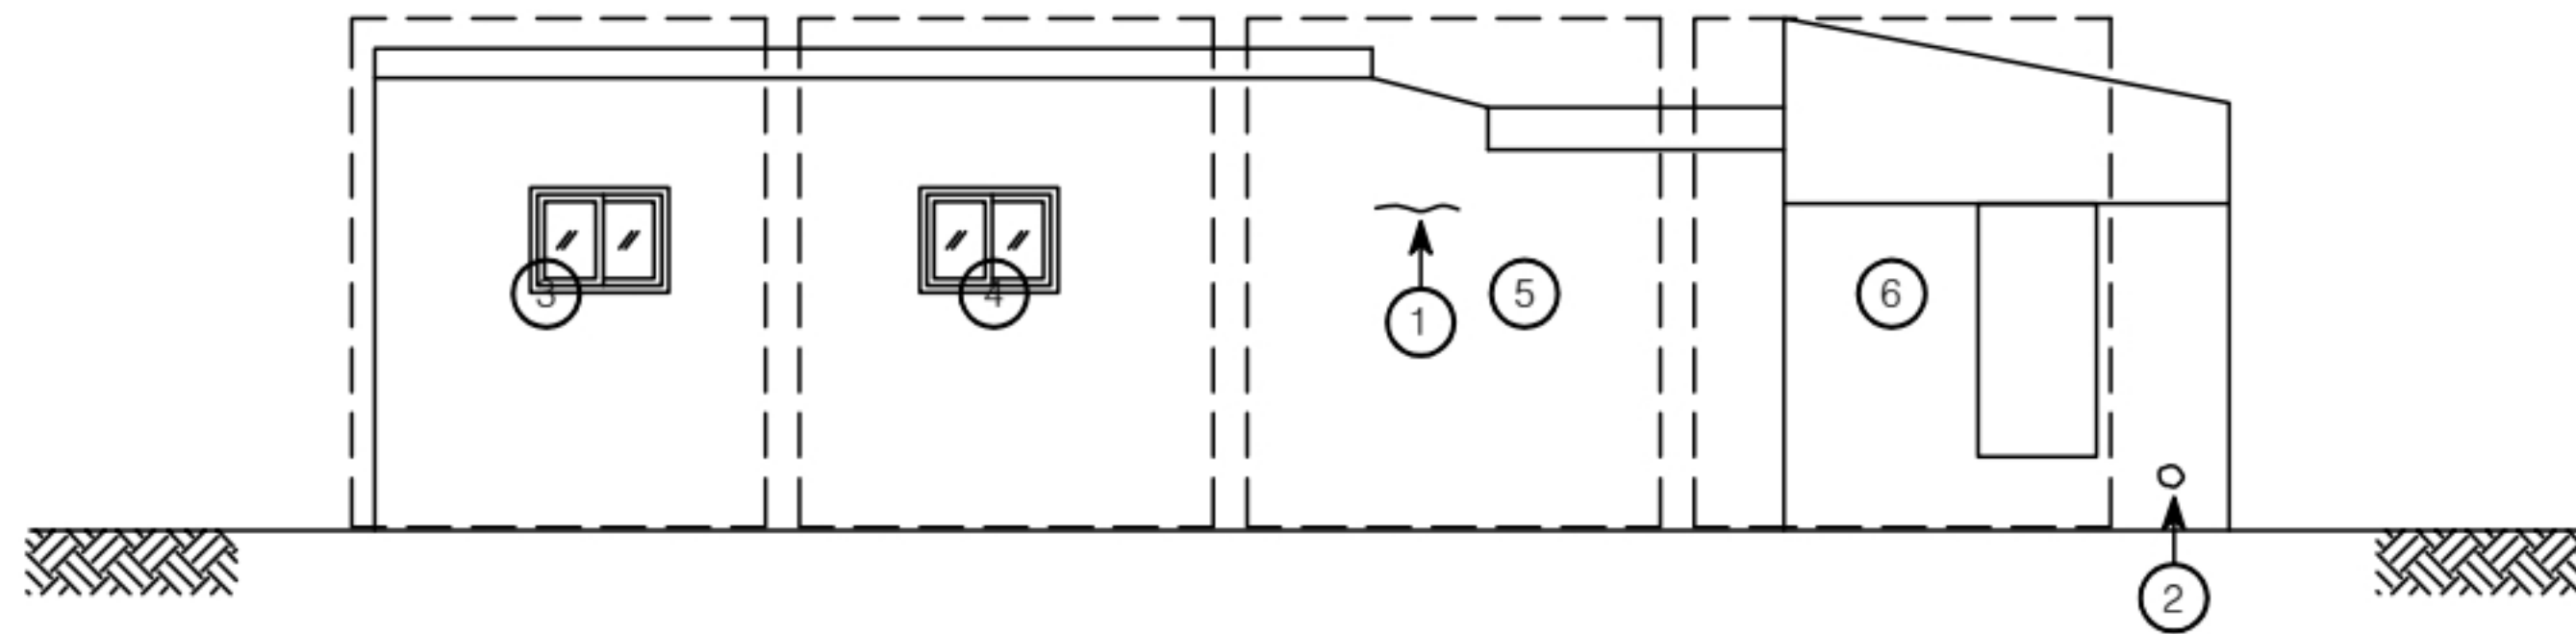
우측면

| No | 손상내용 | 결함 규모 | | | | 사진<br>번호 | 비고 |
|---|---|---|---|---|---|---|---|
| 1 | 수평균열 | 0.5mm | 0.4m | m | 1 | 8 | |
| 2 | 변형 | - | - | - | 1 | 9 | |
| 3 | 상태현황 | - | - | - | 1 | 10 | |
| 4 | 상태현황 | - | - | - | 1 | 11 | |
| 5 | 상태현황 | - | - | - | 1 | 12 | |
| 6 | 상태현황 | - | - | - | 1 | 13 | |

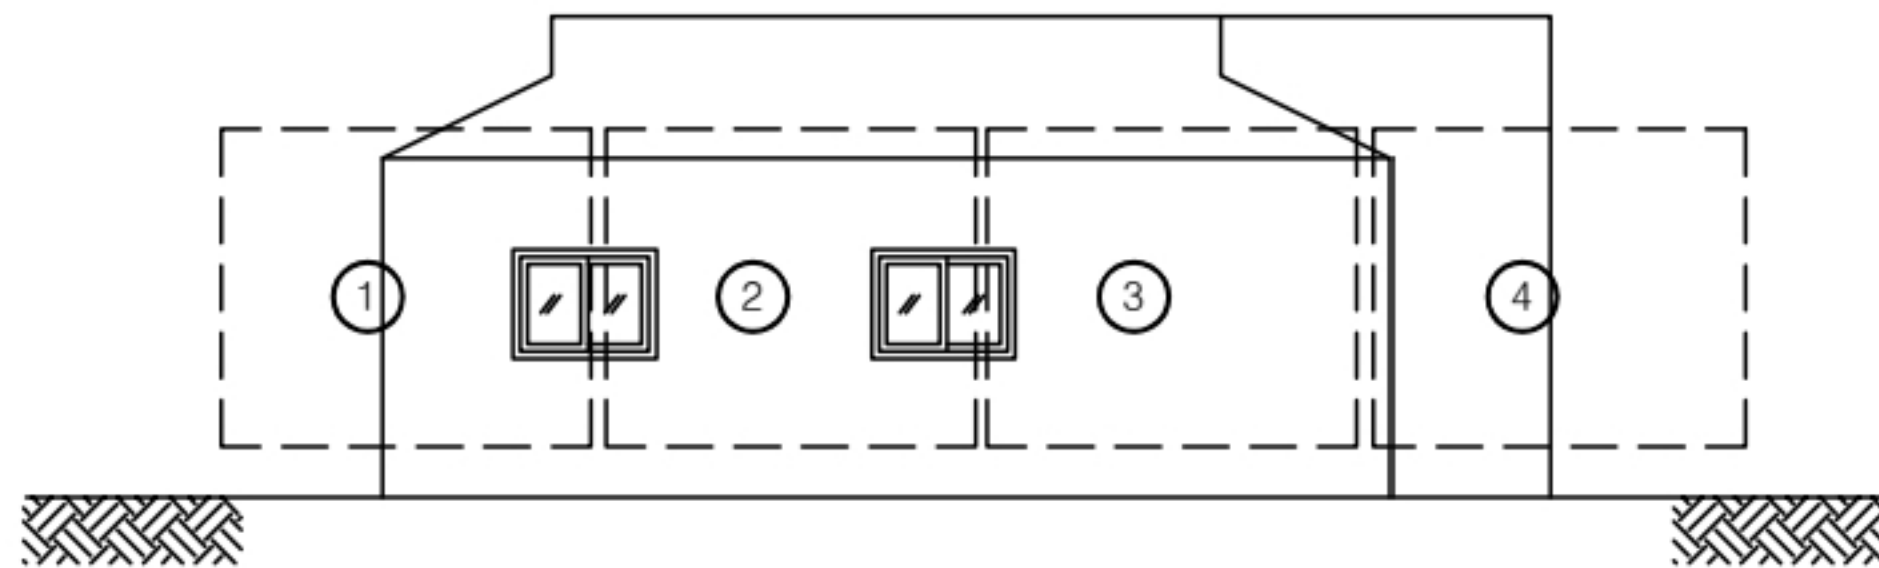
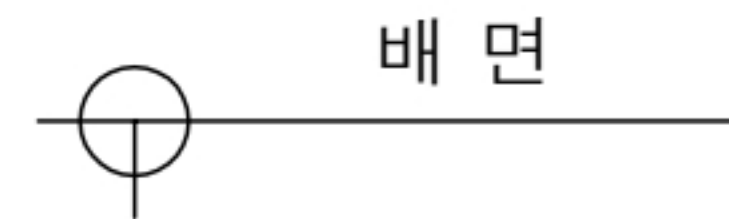
배면

| No | 손상내용 | 결함 규모 | | | | 사진<br>번호 | 비고 |
|---|---|---|---|---|---|---|---|
| 1 | 상태현황 | - | - | - | 1 | 14 | |
| 2 | 상태현황 | - | - | - | 1 | 15 | |
| 3 | 상태현황 | - | - | - | 1 | 16 | |
| 4 | 상태현황 | - | - | - | 1 | 17 | |
