# No.15 인주면 아산로 1312번길 114-4

[ 결함 물량표 ]

서해선(홍선~송산) 복선전철 제5공구 건설공사 사전현황 용역[공사전]-2차

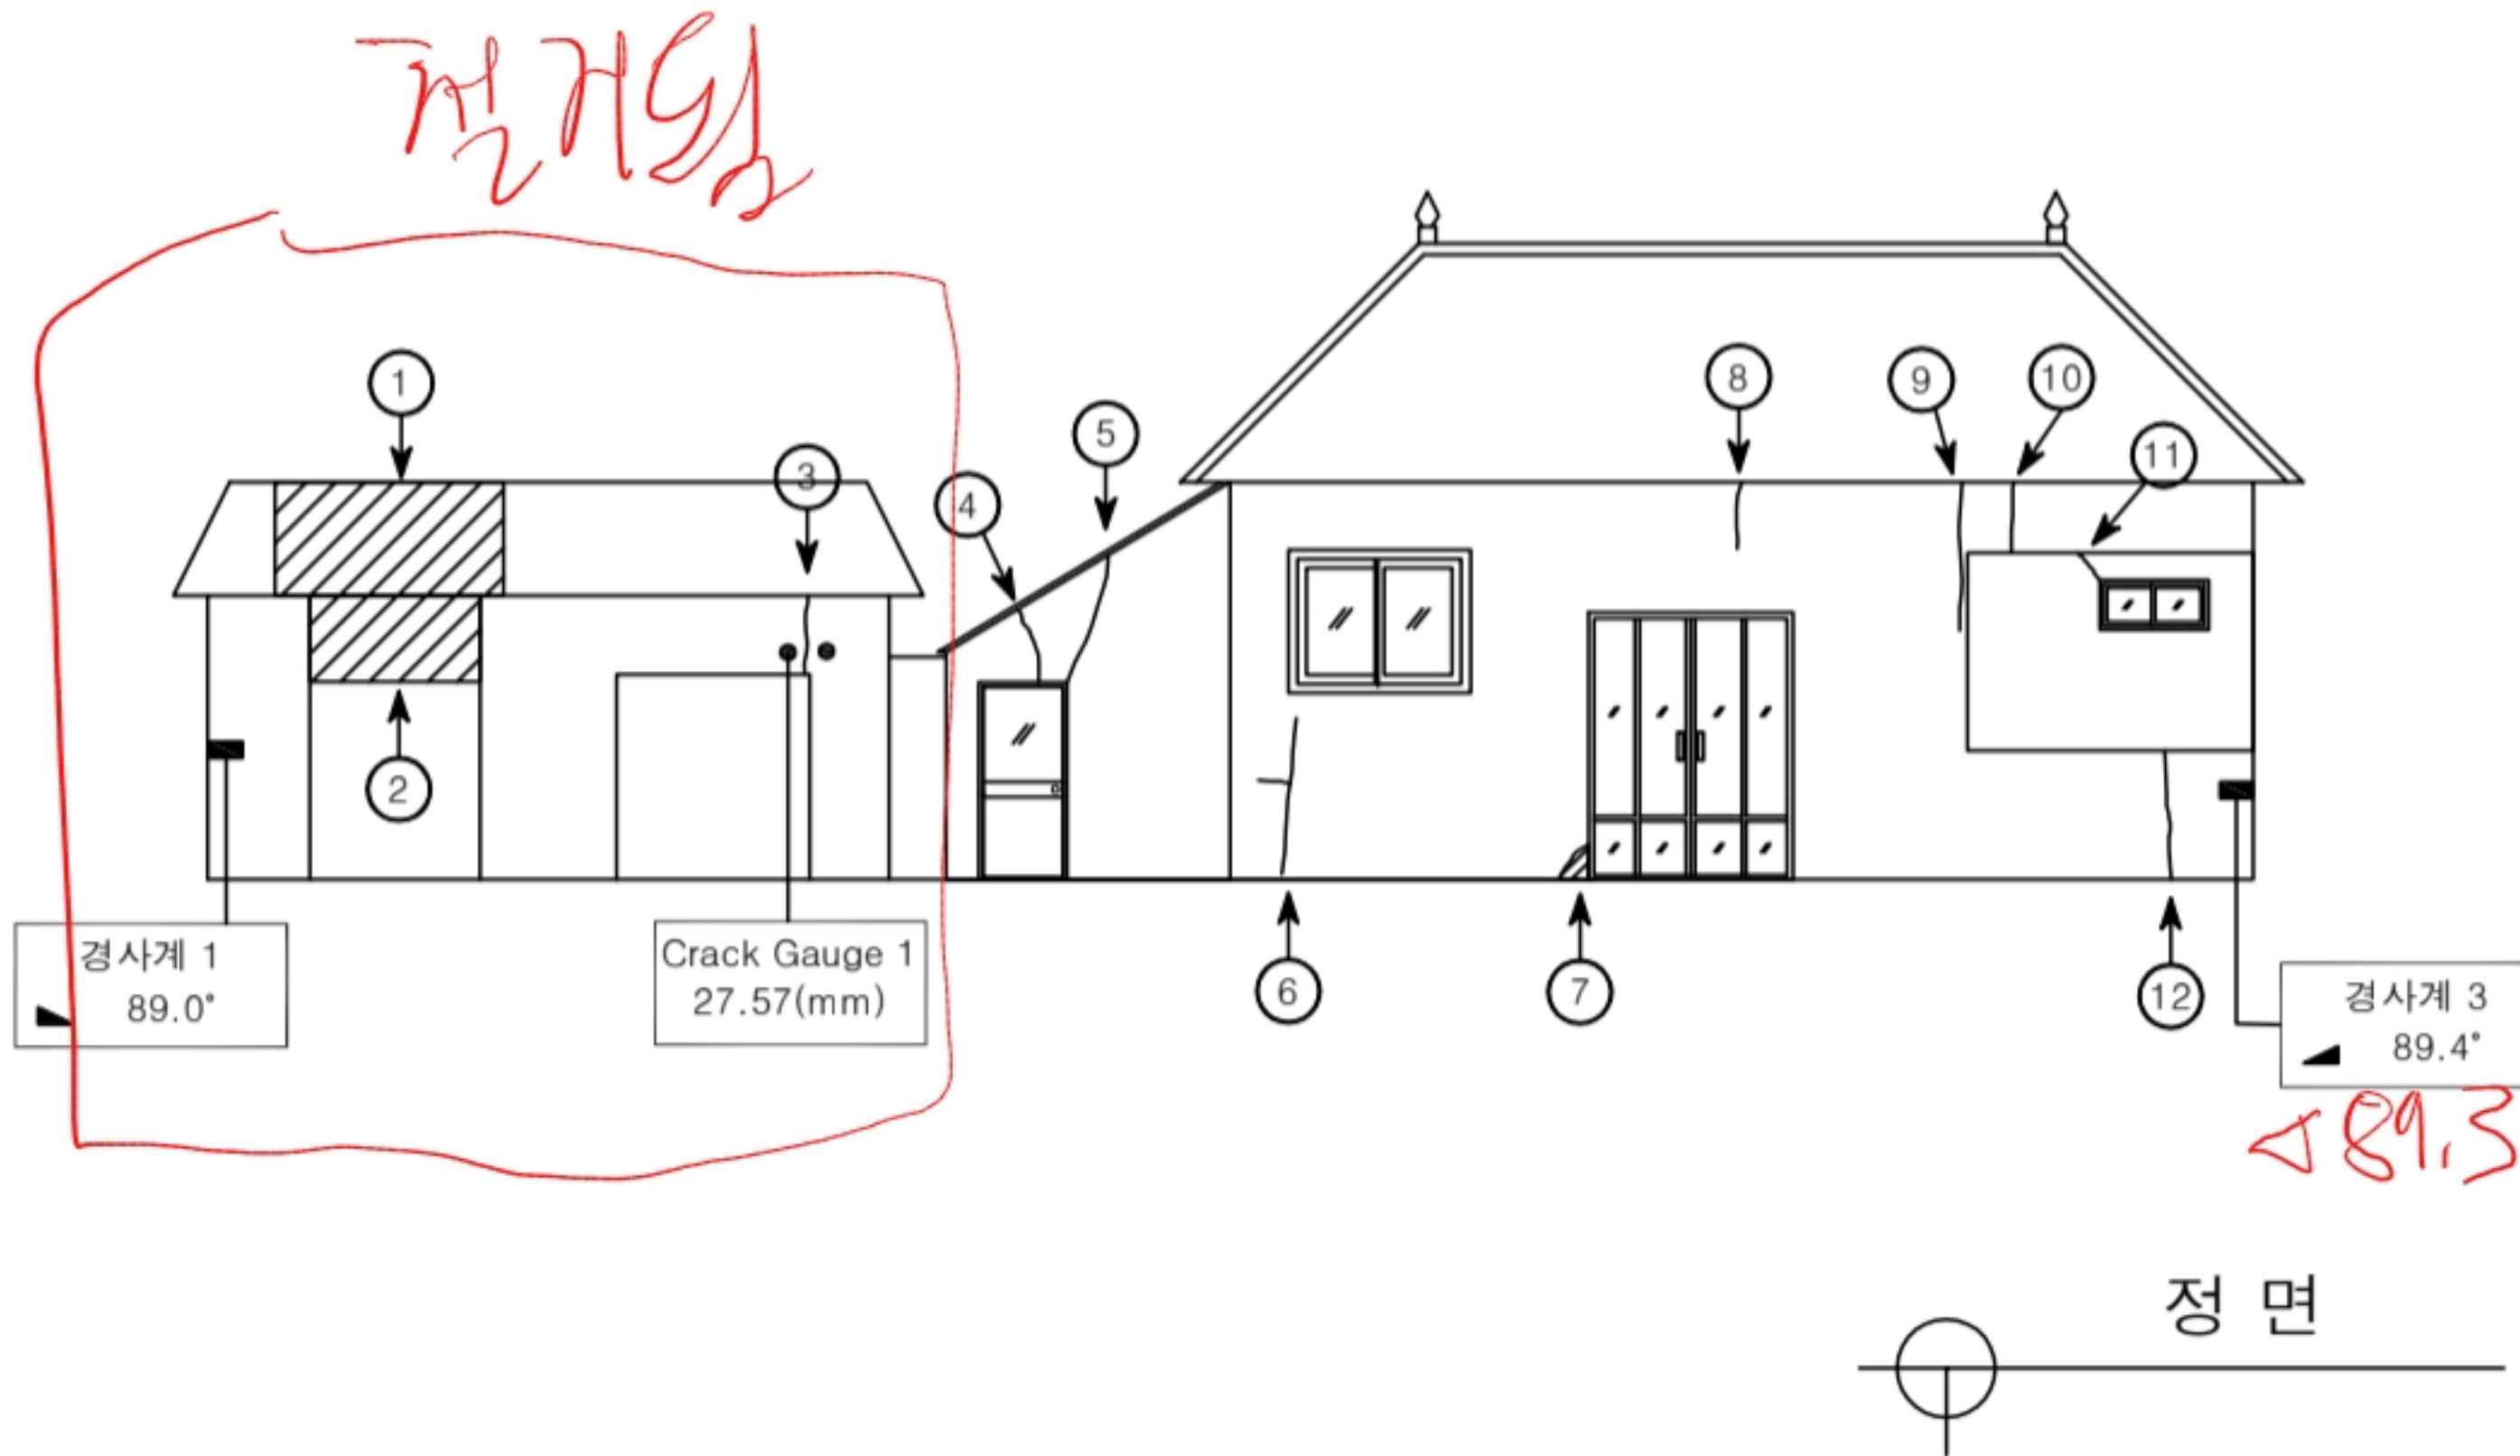
정면

| No | 손상내용 | 결함 규모 | | | | 사진<br>번호 | 비고 |
|---|---|---|---|---|---|---|---|
| 1 | 지붕 파손 | 2.00 | 3.00 | m² | 1 | 1 | |
| 2 | 파손 | 0.60 | 2.00 | m² | 1 | 2 | |
| 3 | 이격 | - | 1.00 | m | 1 | 3 | T=0.5cm<br>C.P |
| 4 | 수직균열 | 0.3 | 0.50 | m | 1 | 4 | |
| 5 | 수직균열 | 0.3 | 1.00 | m | 1 | 5 | |
| 6 | 수직,수평균열 | 0.1 | 1.00 | m | 1 | 6 | |
| 7 | 들뜸 | 0.10 | 0.20 | m² | 1 | 7 | |
| 8 | 수직균열 | 0.3 | 0.50 | m | 1 | 8 | |
| 9 | 수직균열 | 0.2 | 1.00 | m | 1 | 9 | |
| 10 | 수직균열 | 0.3 | 0.50 | m | 1 | 10 | |
| 11 | 수직균열 | 0.2 | 0.20 | m | 1 | 11 | |
| 12 | 수직균열 | 0.2 | 1.00 | m | 1 | 12 | |

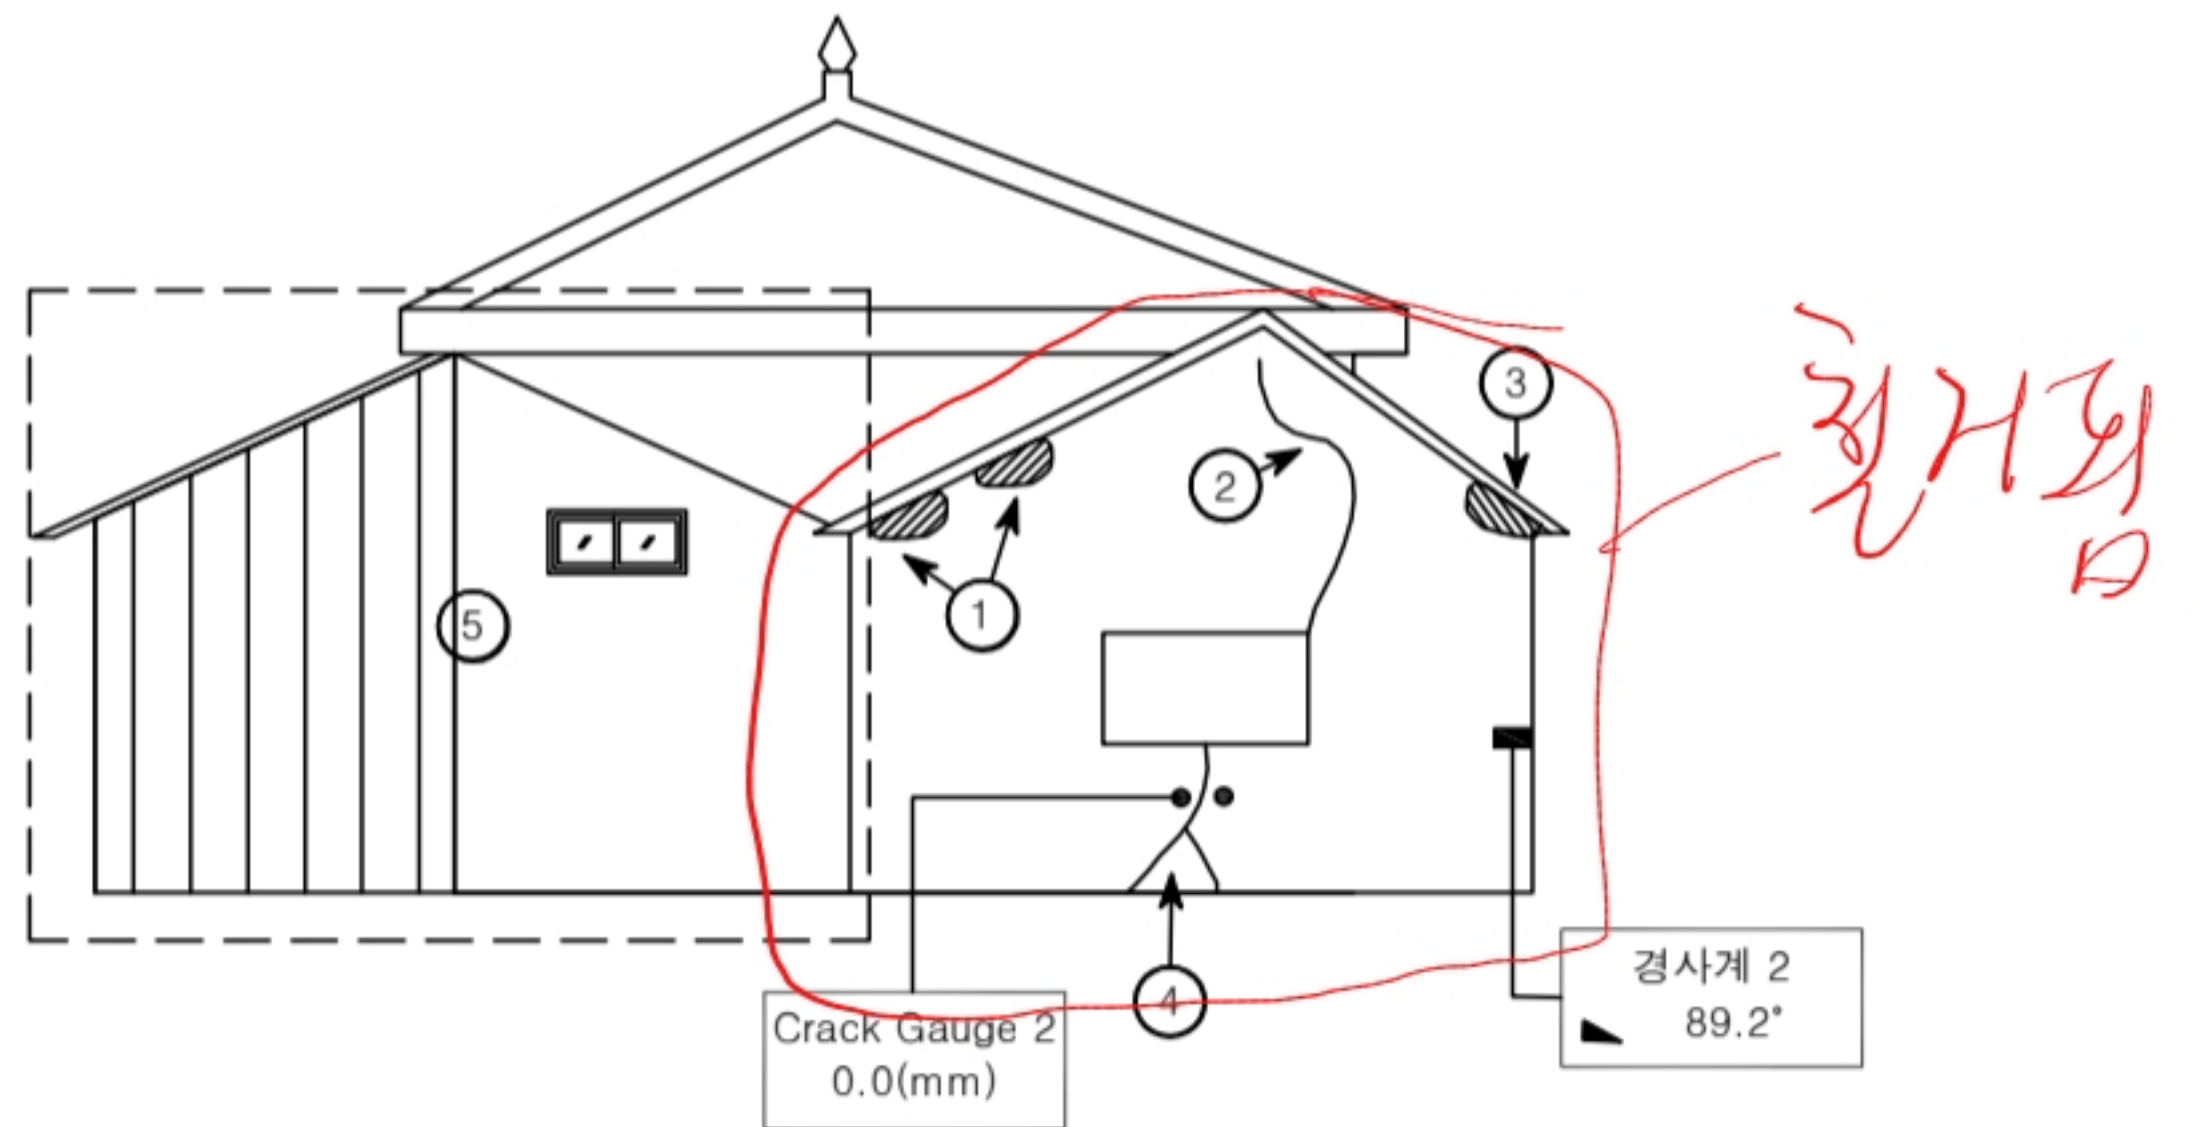
좌 측 면

| No | 손상내용 | 결 함 규 모 | | | | 사진<br>번호 | 비고 |
|---|---|---|---|---|---|---|---|
| 1 | 파손 | 0.50 | 0.10 | m² | 2 | 13 | |
| 2 | 이격 | - | 1.50 | m | 1 | 14 | T=0.3cm |
| 3 | 파손 | 0.50 | 0.10 | m² | 1 | 15 | |
| 4 | 이격 | - | 1.50 | m | 1 | 16 | T=0.3cm<br>C.G |
| 5 | 상태현황 | - | - | - | - | 17 | |

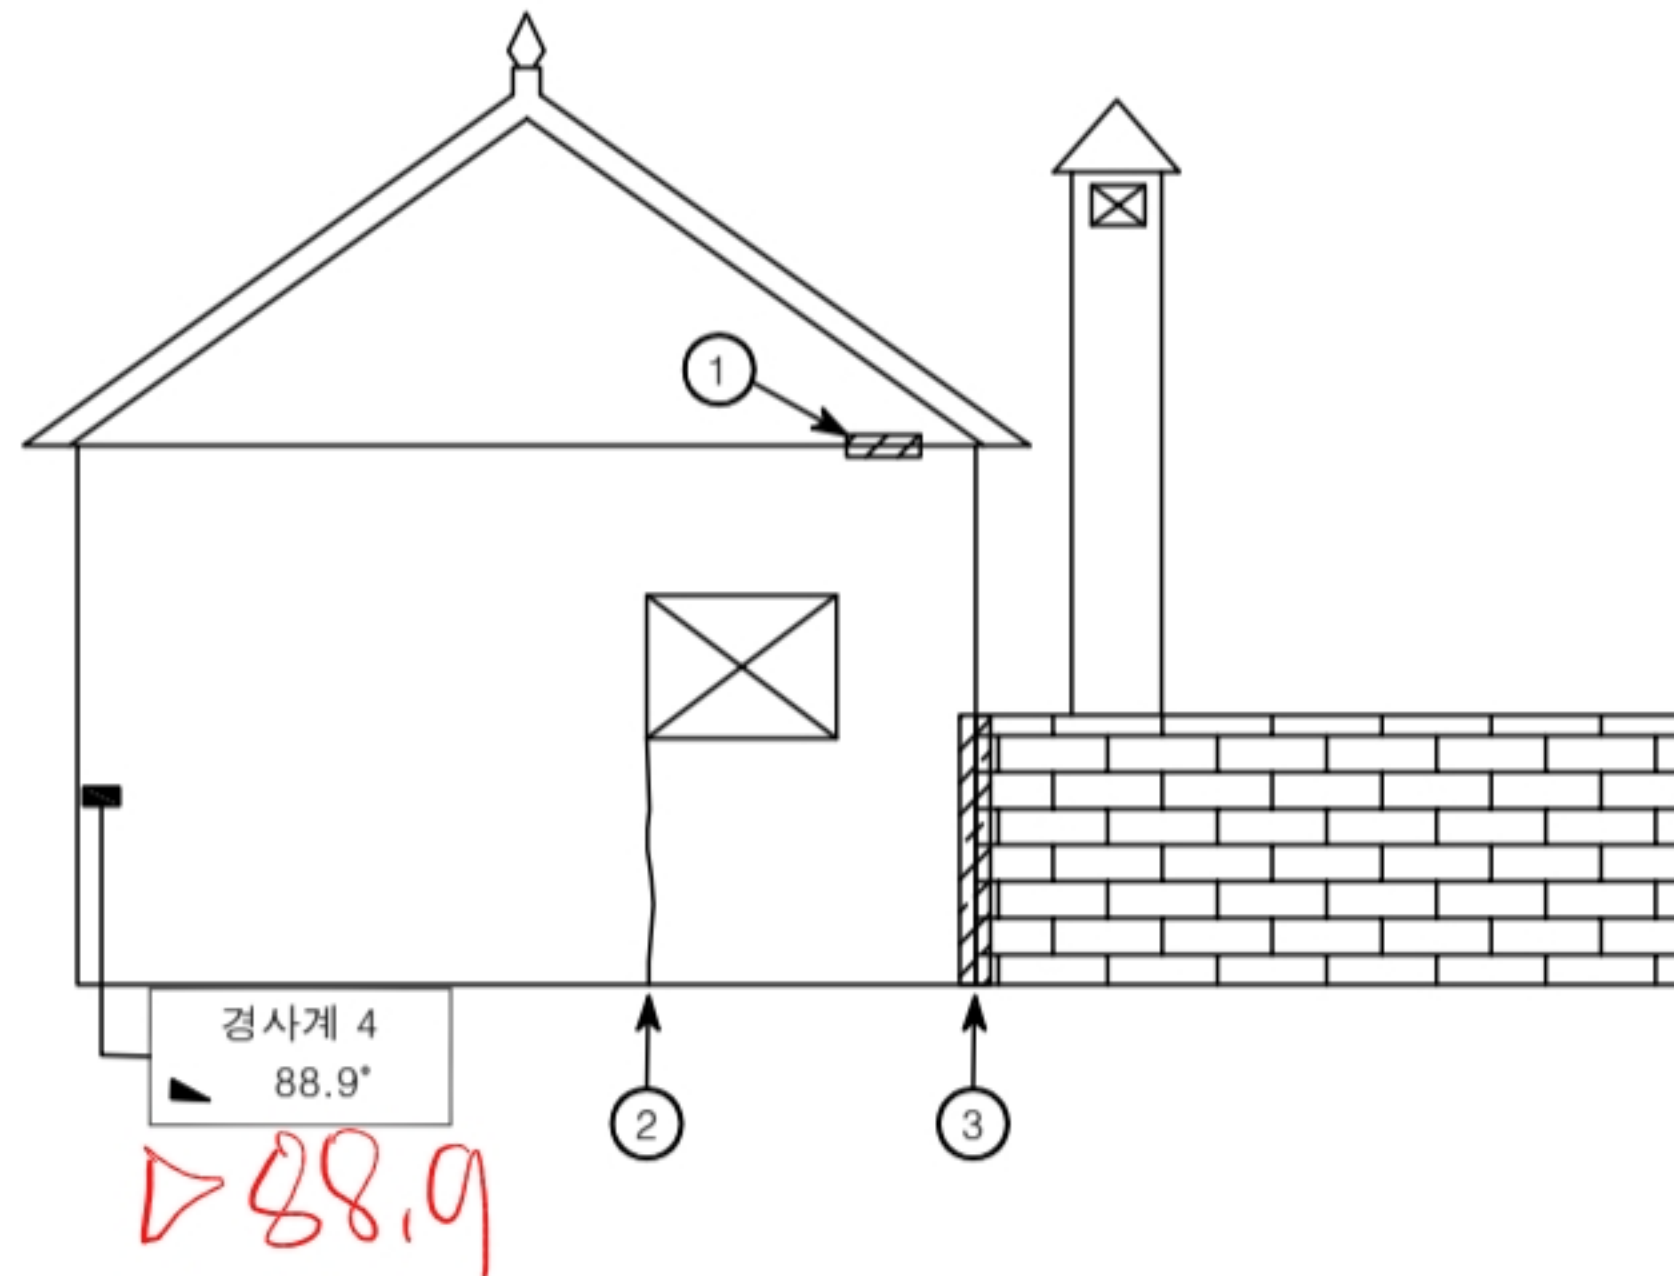
우 측 면

| No | 손상내용 | 결 함 규 모 | | | | 사진<br>번호 | 비고 |
|---|---|---|---|---|---|---|---|
| 1 | 지붕 하부 들뜸 | 0.50 | 0.50 | m' | 1 | 18 | |
| 2 | 수직균열 | 0.3 | 1.50 | m | 1 | 19 | |
| 3 | 이격 | - | 1.50 | m | 1 | 20 | T=6.5cm |

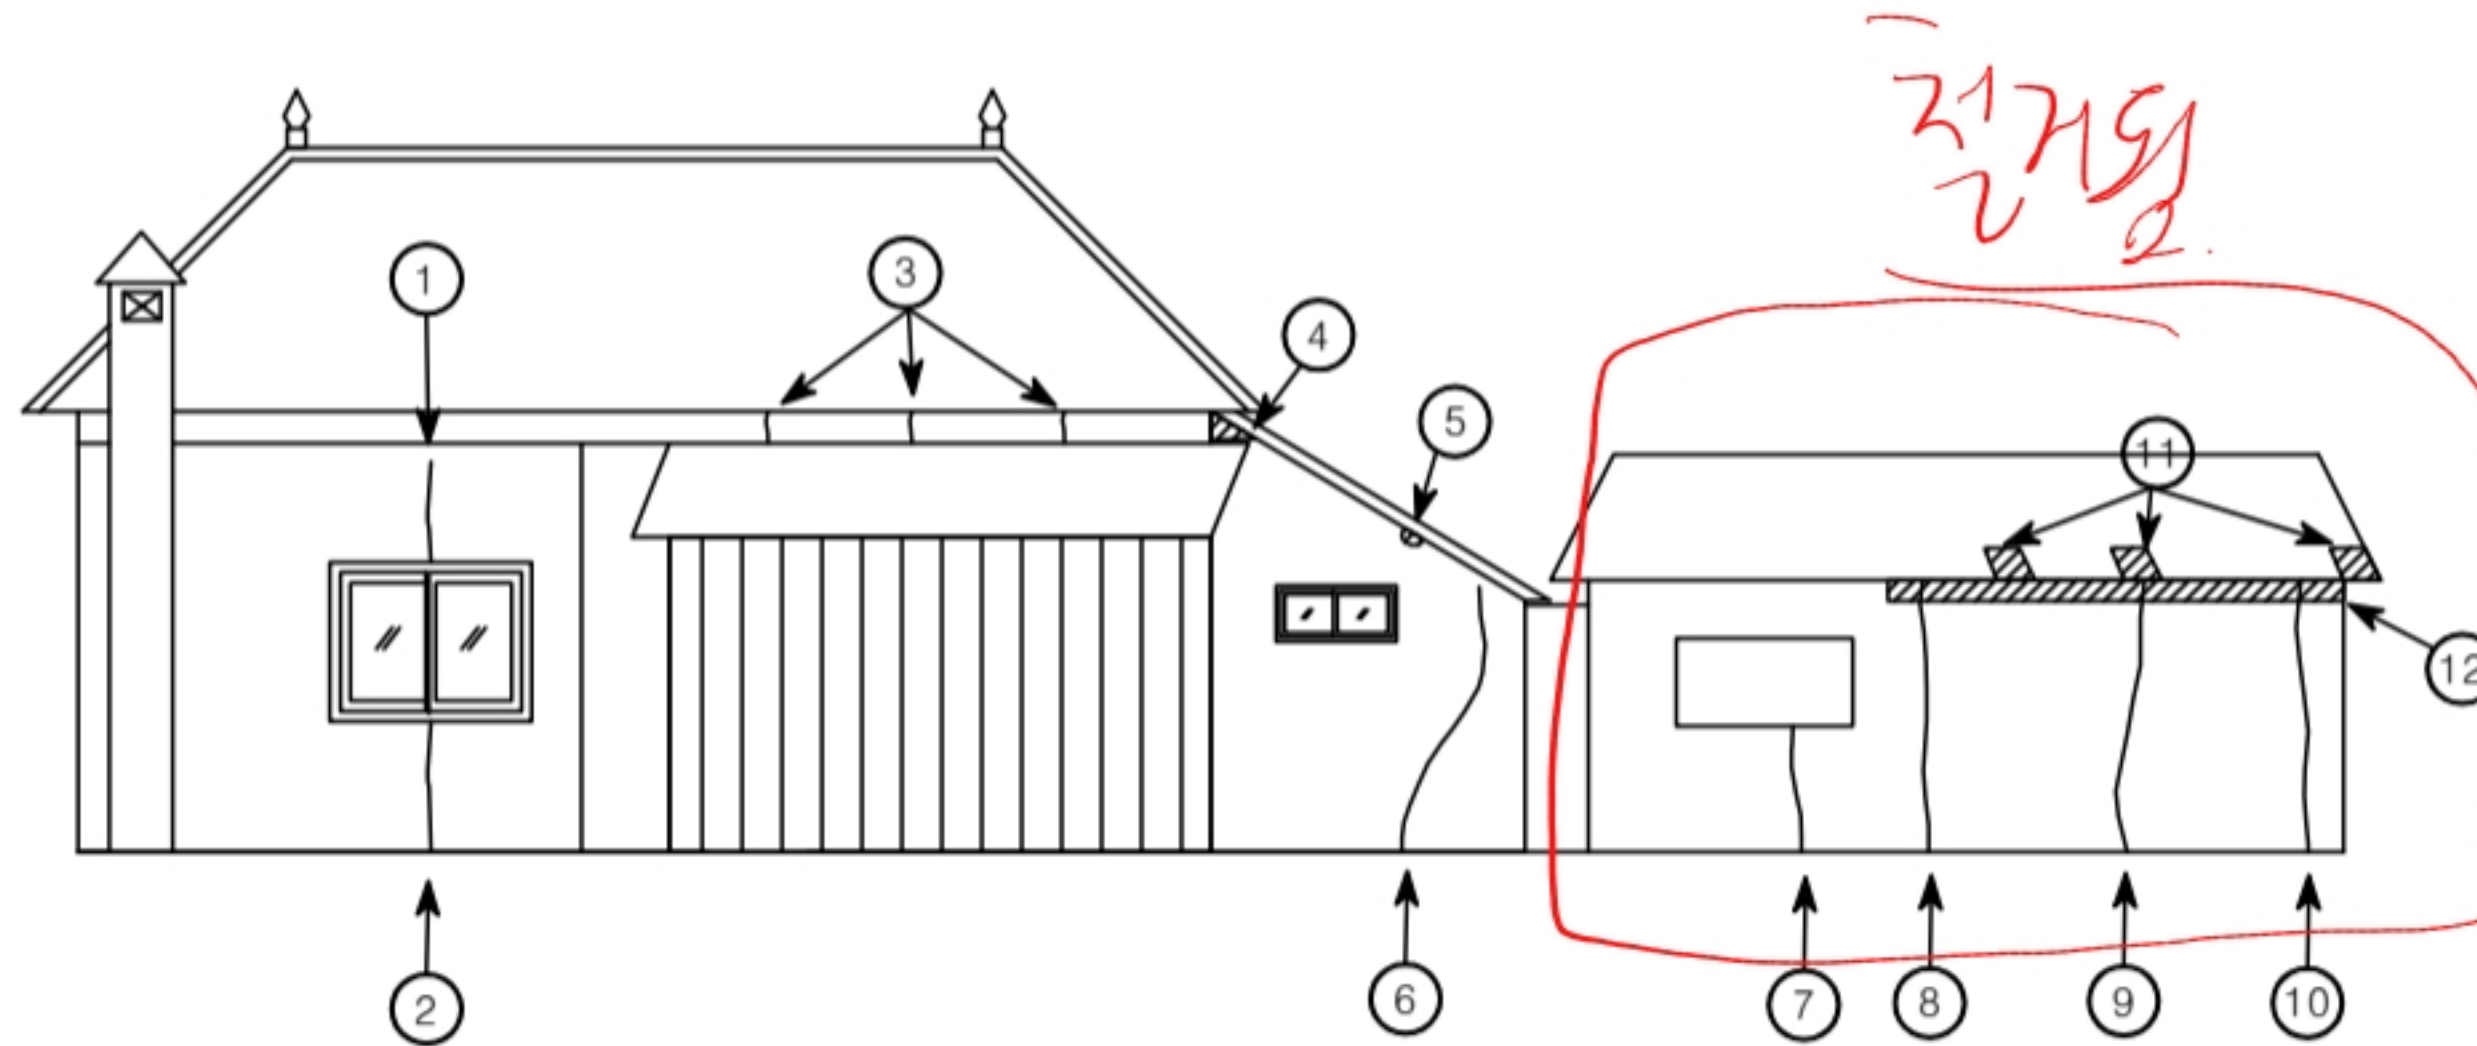
배 면

| No | 손상내용 | 결 함 규 모 | | | | 사진<br>번호 | 비고 |
|---|---|---|---|---|---|---|---|
| 1 | 수직균열 | 0.4 | 0.50 | m | 1 | 21 | |
| 2 | 수직균열 | 0.4 | 1.00 | m | 1 | 22 | |
| 3 | 수직균열 | 0.3 | 0.30 | m | 1 | 23 | |
| 4 | 박리 | 0.30 | 0.10 | m² | 1 | 24 | |
| 5 | 박리 | 0.20 | 0.10 | m² | 1 | 25 | |
| 6 | 이격 | - | 2.00 | m | 1 | 26 | T=0.3cm |
| 7 | 이격 | - | 1.00 | m | 1 | 27 | T=0.4cm |
| 8 | 수직균열 | 0.3 | 2.00 | m | 1 | 28 | |
| 9 | 이격 | - | 2.00 | m | 1 | 29 | T=3.5cm |
| 10 | 이격 | - | 2.00 | m | 1 | 30 | T=0.9cm |
| 11 | 지붕 파손 | 0.30 | 0.30 | m² | 3 | 31 | |
| 12 | 들뜸 | 3.00 | 0.1 | m² | 1 | 32 | |

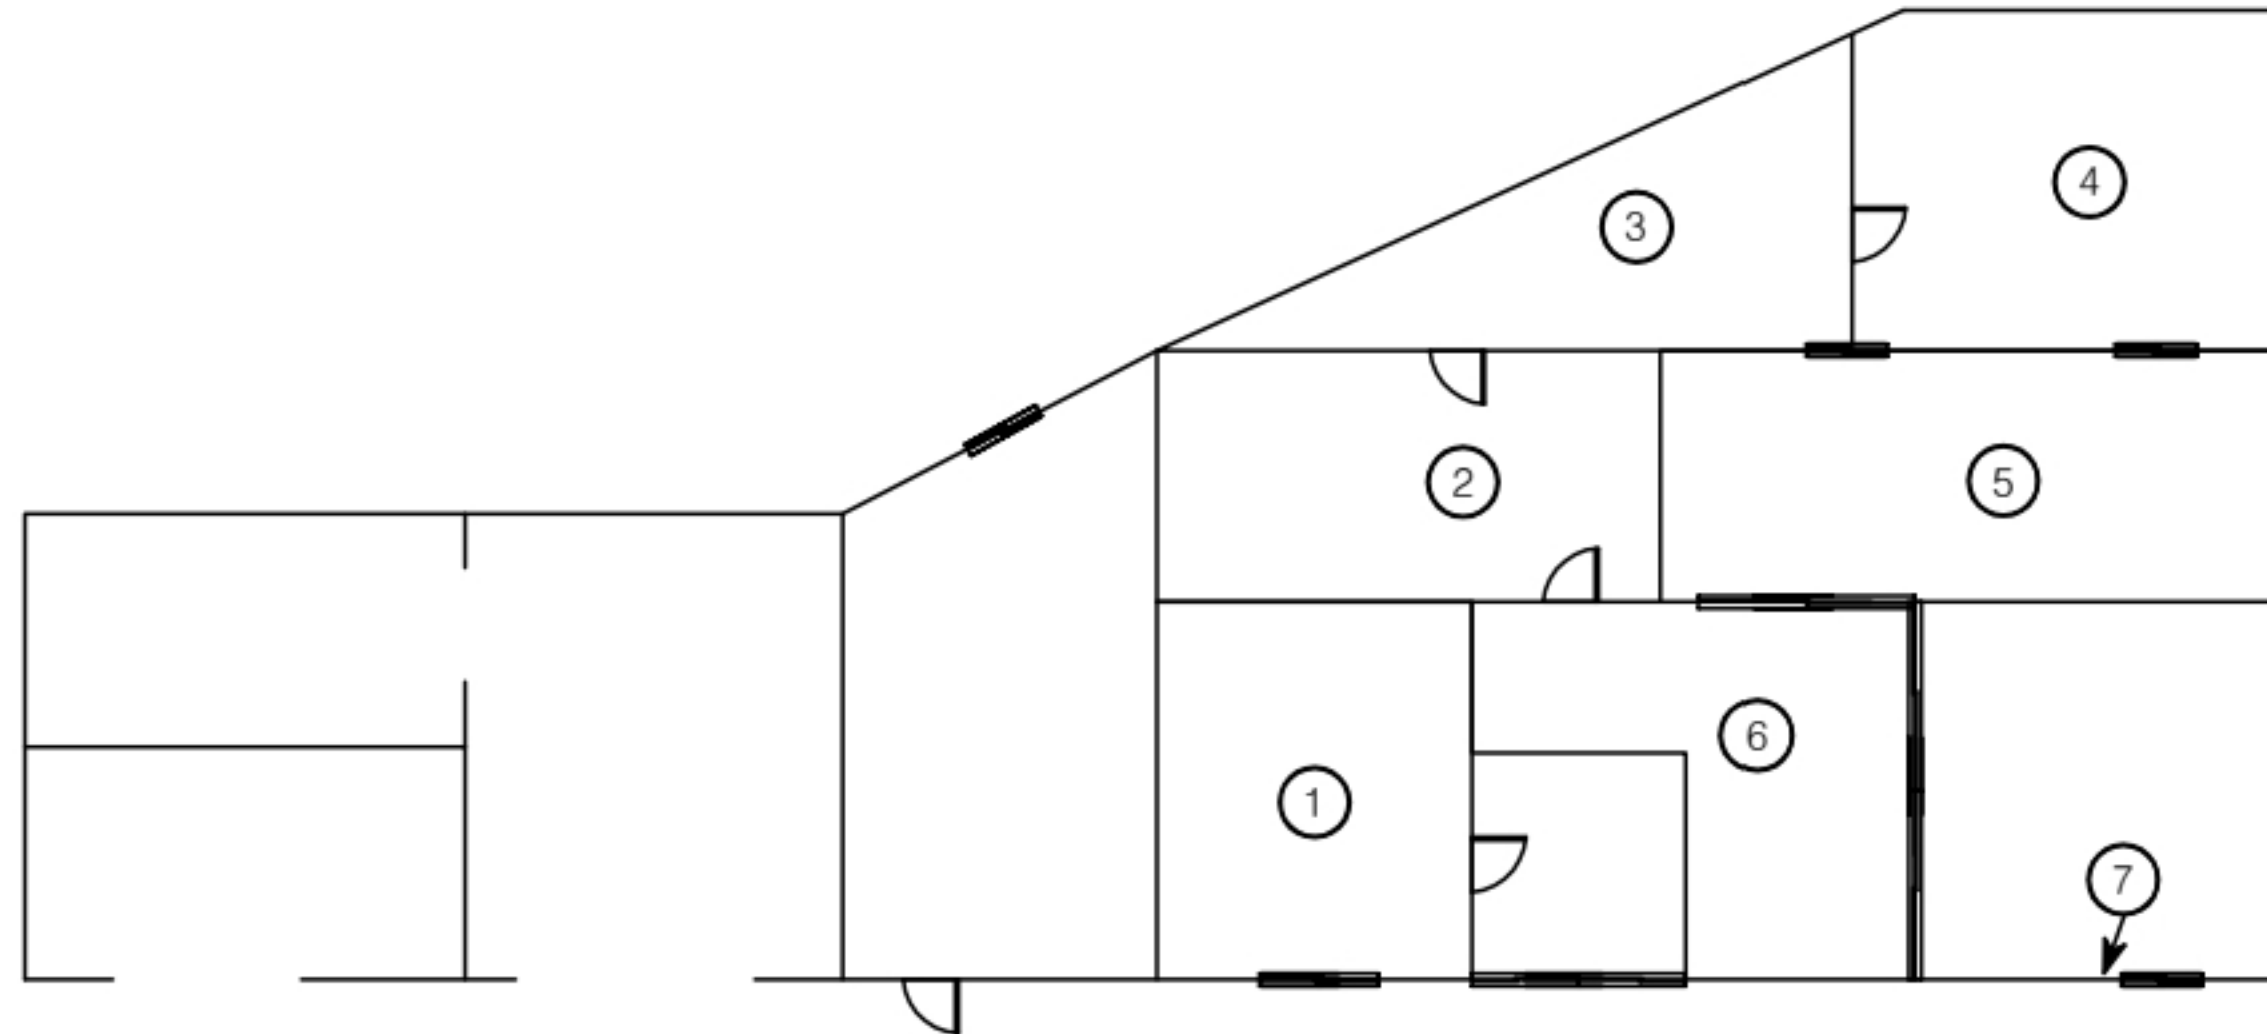
1 층 평 면 도

| No | 손상내용 | 결함규모 | | | | 사진<br>번호 | 비고 |
|---|---|---|---|---|---|---|---|
| 1 | 상태현황 | - | - | - | - | 33 | |
| 2 | 상태현황 | - | - | - | - | 34 | |
| 3 | 상태현황 | - | - | - | - | 35 | |
| 4 | 상태현황 | - | - | - | - | 36 | |
| 5 | 상태현황 | - | - | - | - | 37 | |
| 6 | 상태현황 | - | - | - | - | 38 | |
| 7 | 수직균열 | 0.5 | 0.50 | m | 1 | 39 | |
