# No.17 인주면 아산로 1312번길 114-10

전체 철거됨

서해선(홍선~송산) 복선전철 제5공구 건설공사 사전현황 용역[공사전]-2차

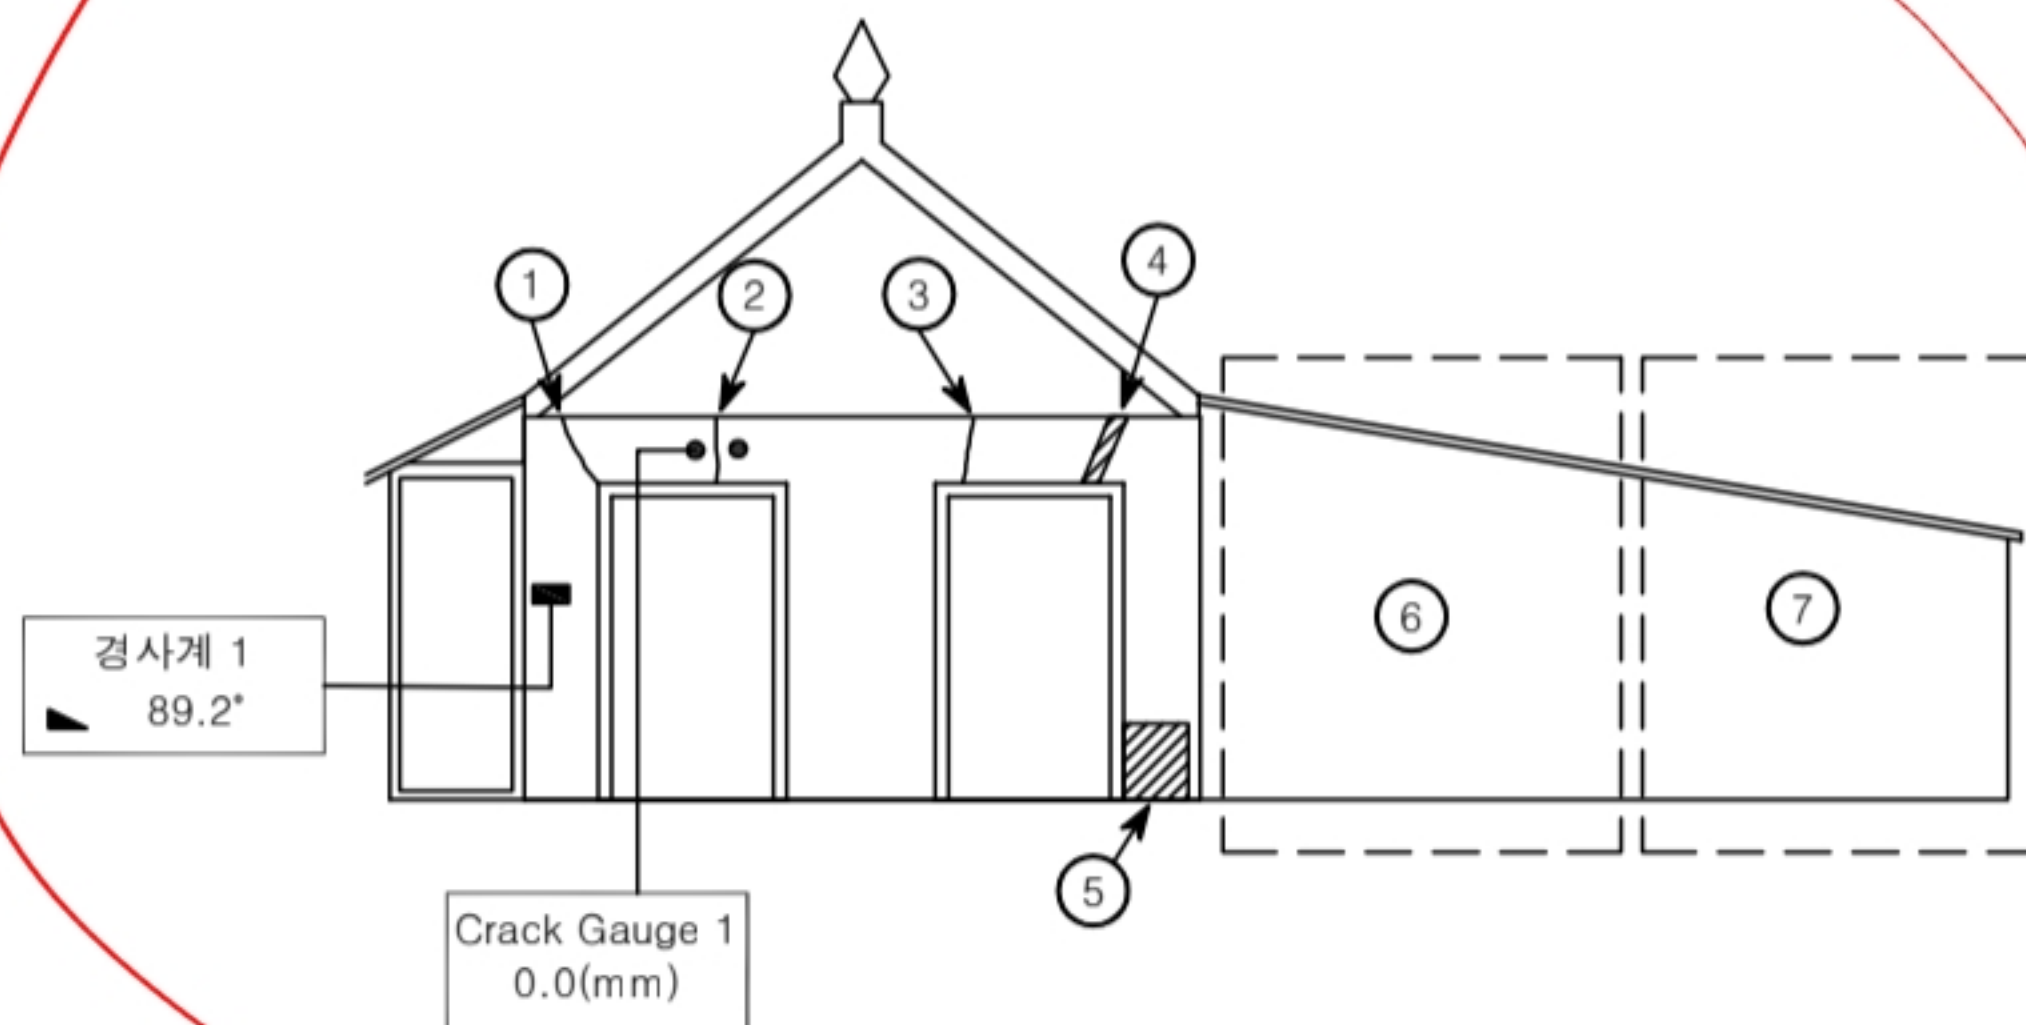
정면

| No | 손상내용 | 결함 규모 | | | | 사진<br>번호 | 비고 |
|---|---|---|---|---|---|---|---|
| 1 | 수직균열 | 0.2 | 0.50 | m | 1 | 1 | |
| 2 | 수직균열 | 4.0 | 0.50 | m | 1 | 2 | C.G |
| 3 | 수직균열 | 3.0 | 0.50 | m | 1 | 3 | |
| 4 | 파손 | 0.10 | 0.50 | m² | 1 | 4 | |
| 5 | 파손 | 0.50 | 0.50 | m | 1 | 5 | |
| 6 | 상태현황 | - | - | - | - | 6 | |
| 7 | 상태현황 | - | - | - | - | 7 | |

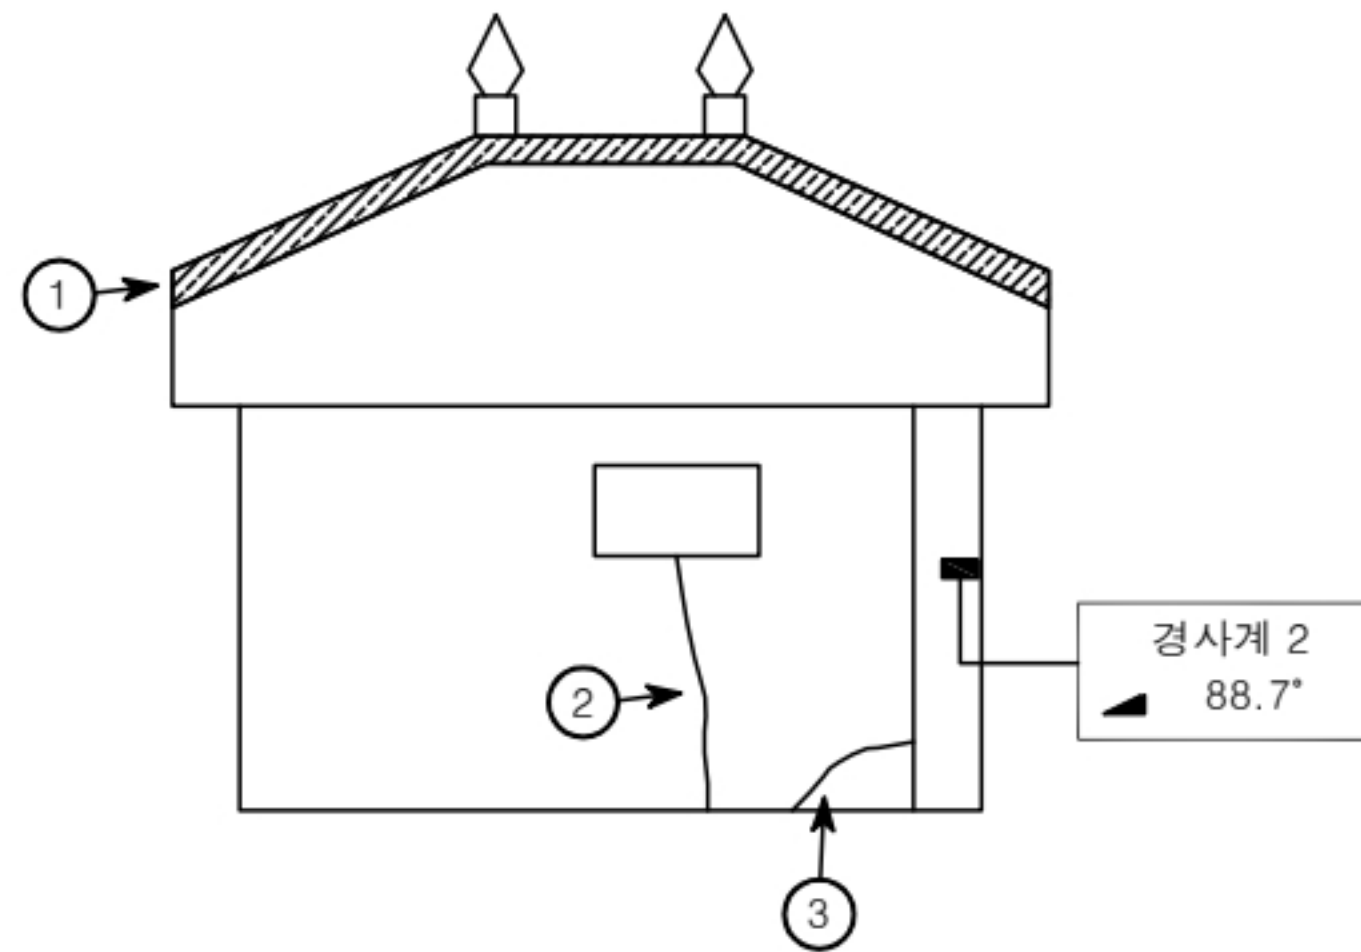
좌측면

| No | 손상내용 | 결함 규모 | | | | 사진<br>번호 | 비고 |
|---|---|---|---|---|---|---|---|
| 1 | 지붕 부식 | 0.20 | 4.00 | m | 1 | 8 | |
| 2 | 수직균열 | 0.2 | 1.00 | m | 1 | 9 | |
| 3 | 수직균열 | 0.2 | 0.50 | m | 1 | 10 | |

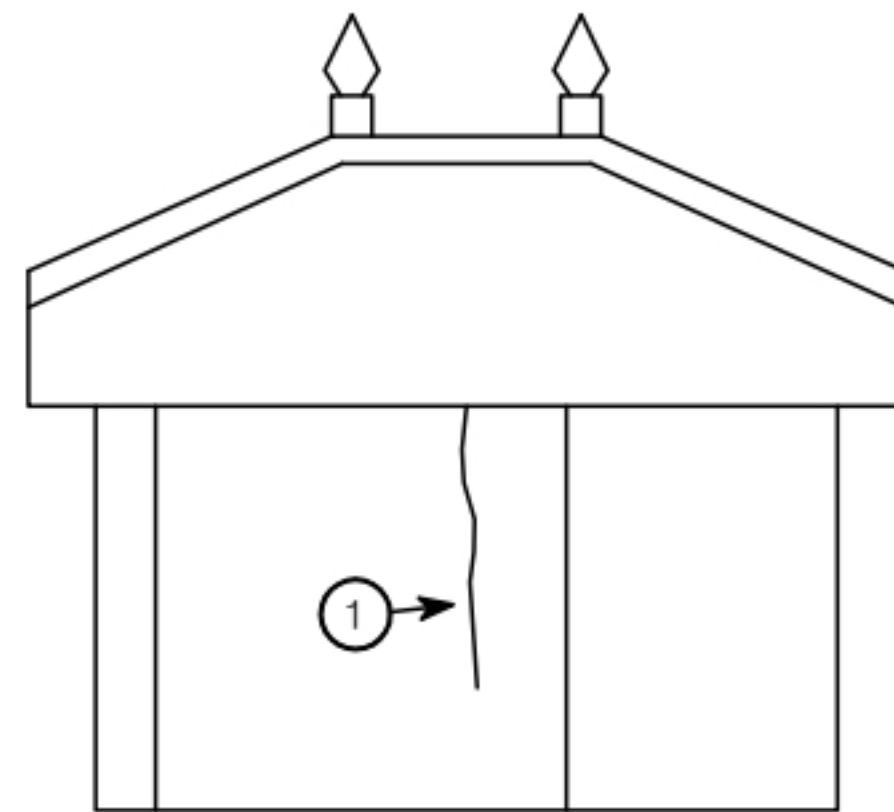
우 측 면

| No | 손상내용 | 결 함 규 모 | | | | 사진<br>번호 | 비고 |
|---|---|---|---|---|---|---|---|
| 1 | 수직균열 | 5.0 | 1.50 | m | 1 | 11 | |

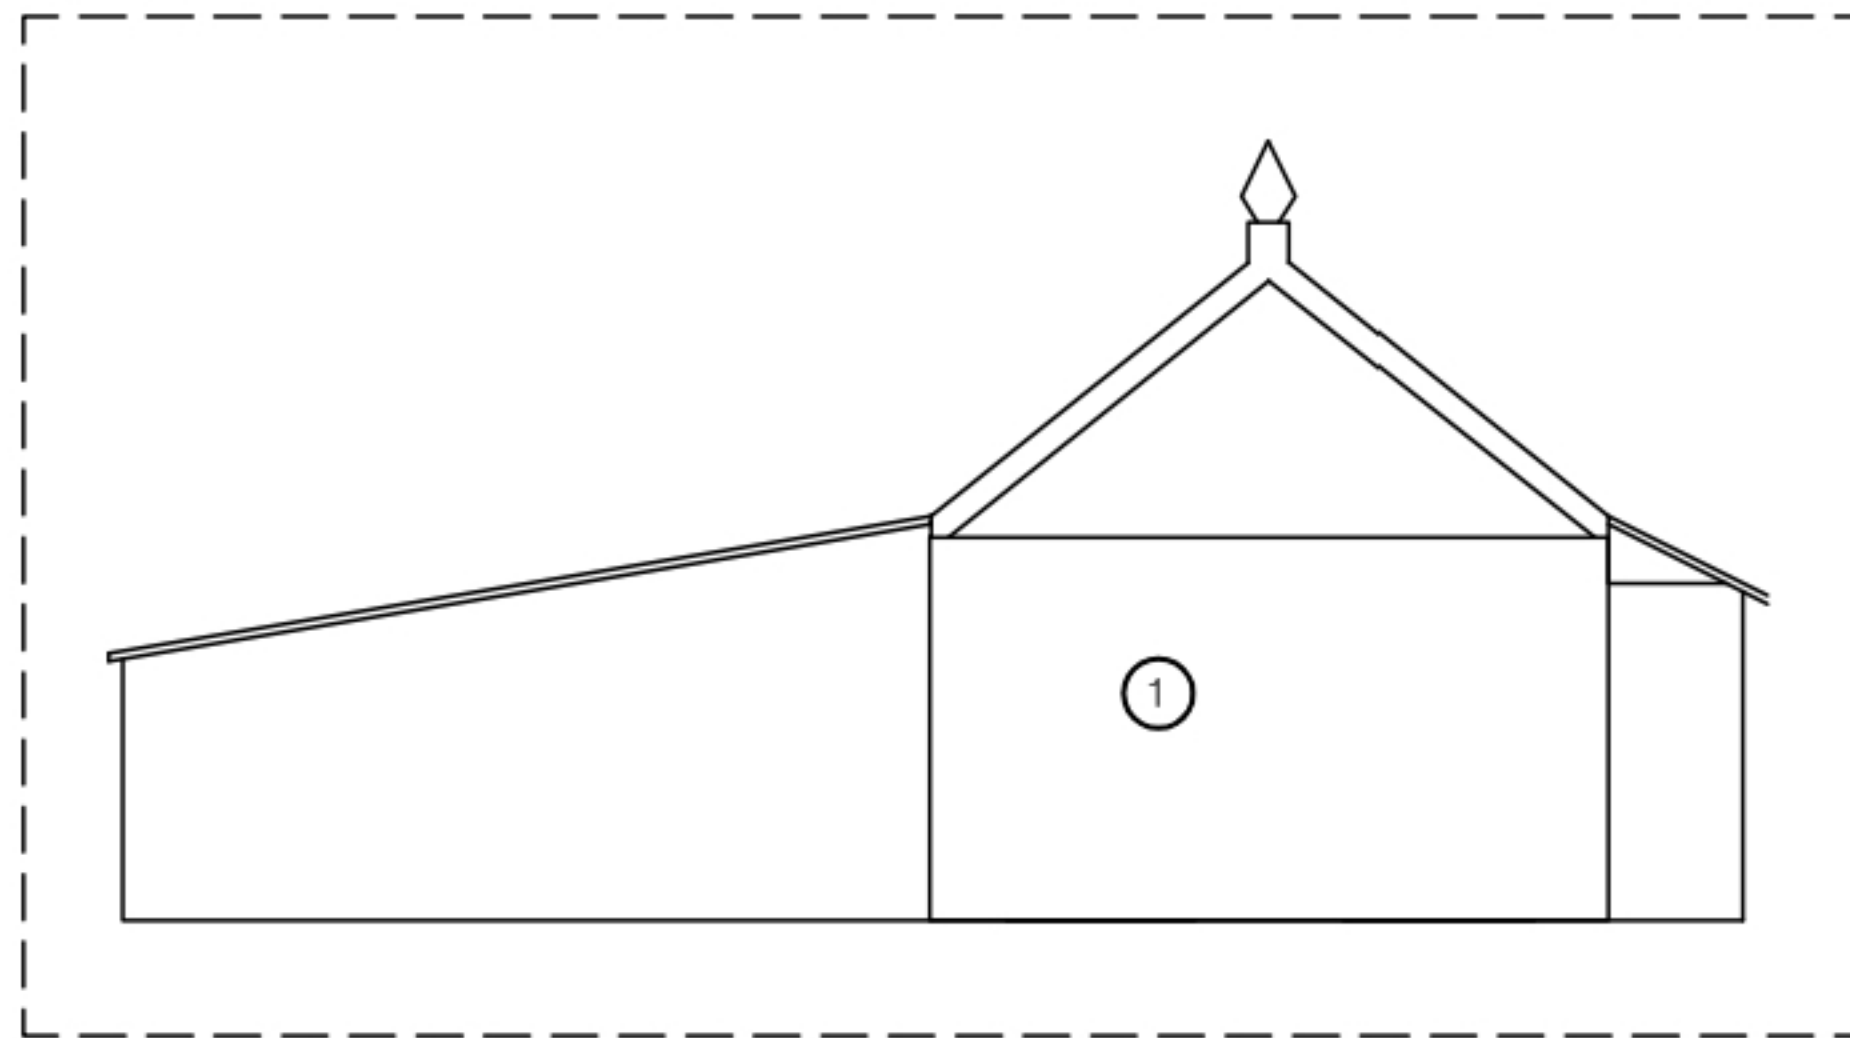
배면

| No | 손상내용 | 결함 규모 | | | | 사진<br>번호 | 비고 |
|---|---|---|---|---|---|---|---|
| 1 | 상태현황 | - | - | - | - | 12 | |

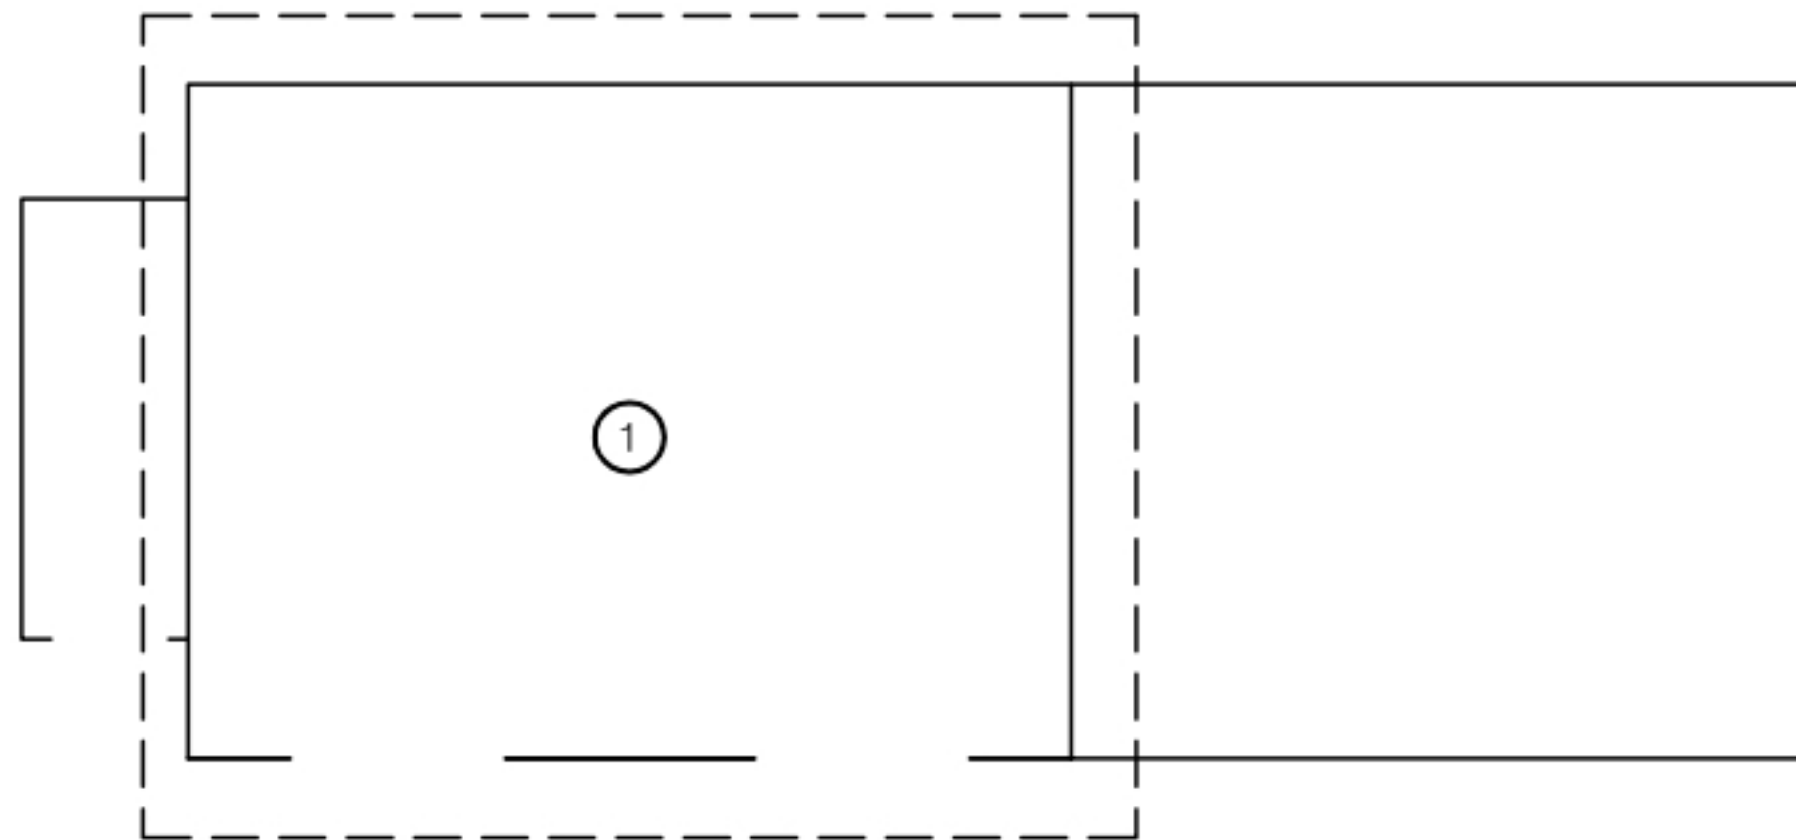
1층 평면도

| No | 손상내용 | 결함규모 | | | | 사진<br>번호 | 비고 |
|---|---|---|---|---|---|---|---|
| 1 | 상태현황 | - | - | - | - | 13 | |
