# No.19 인주면 아산로 1312번길 114-10

명성엔지니어링

서해선(홍선~송산) 복선전철 제5공구 건설공사 사전현황 용역[공사전]-2차

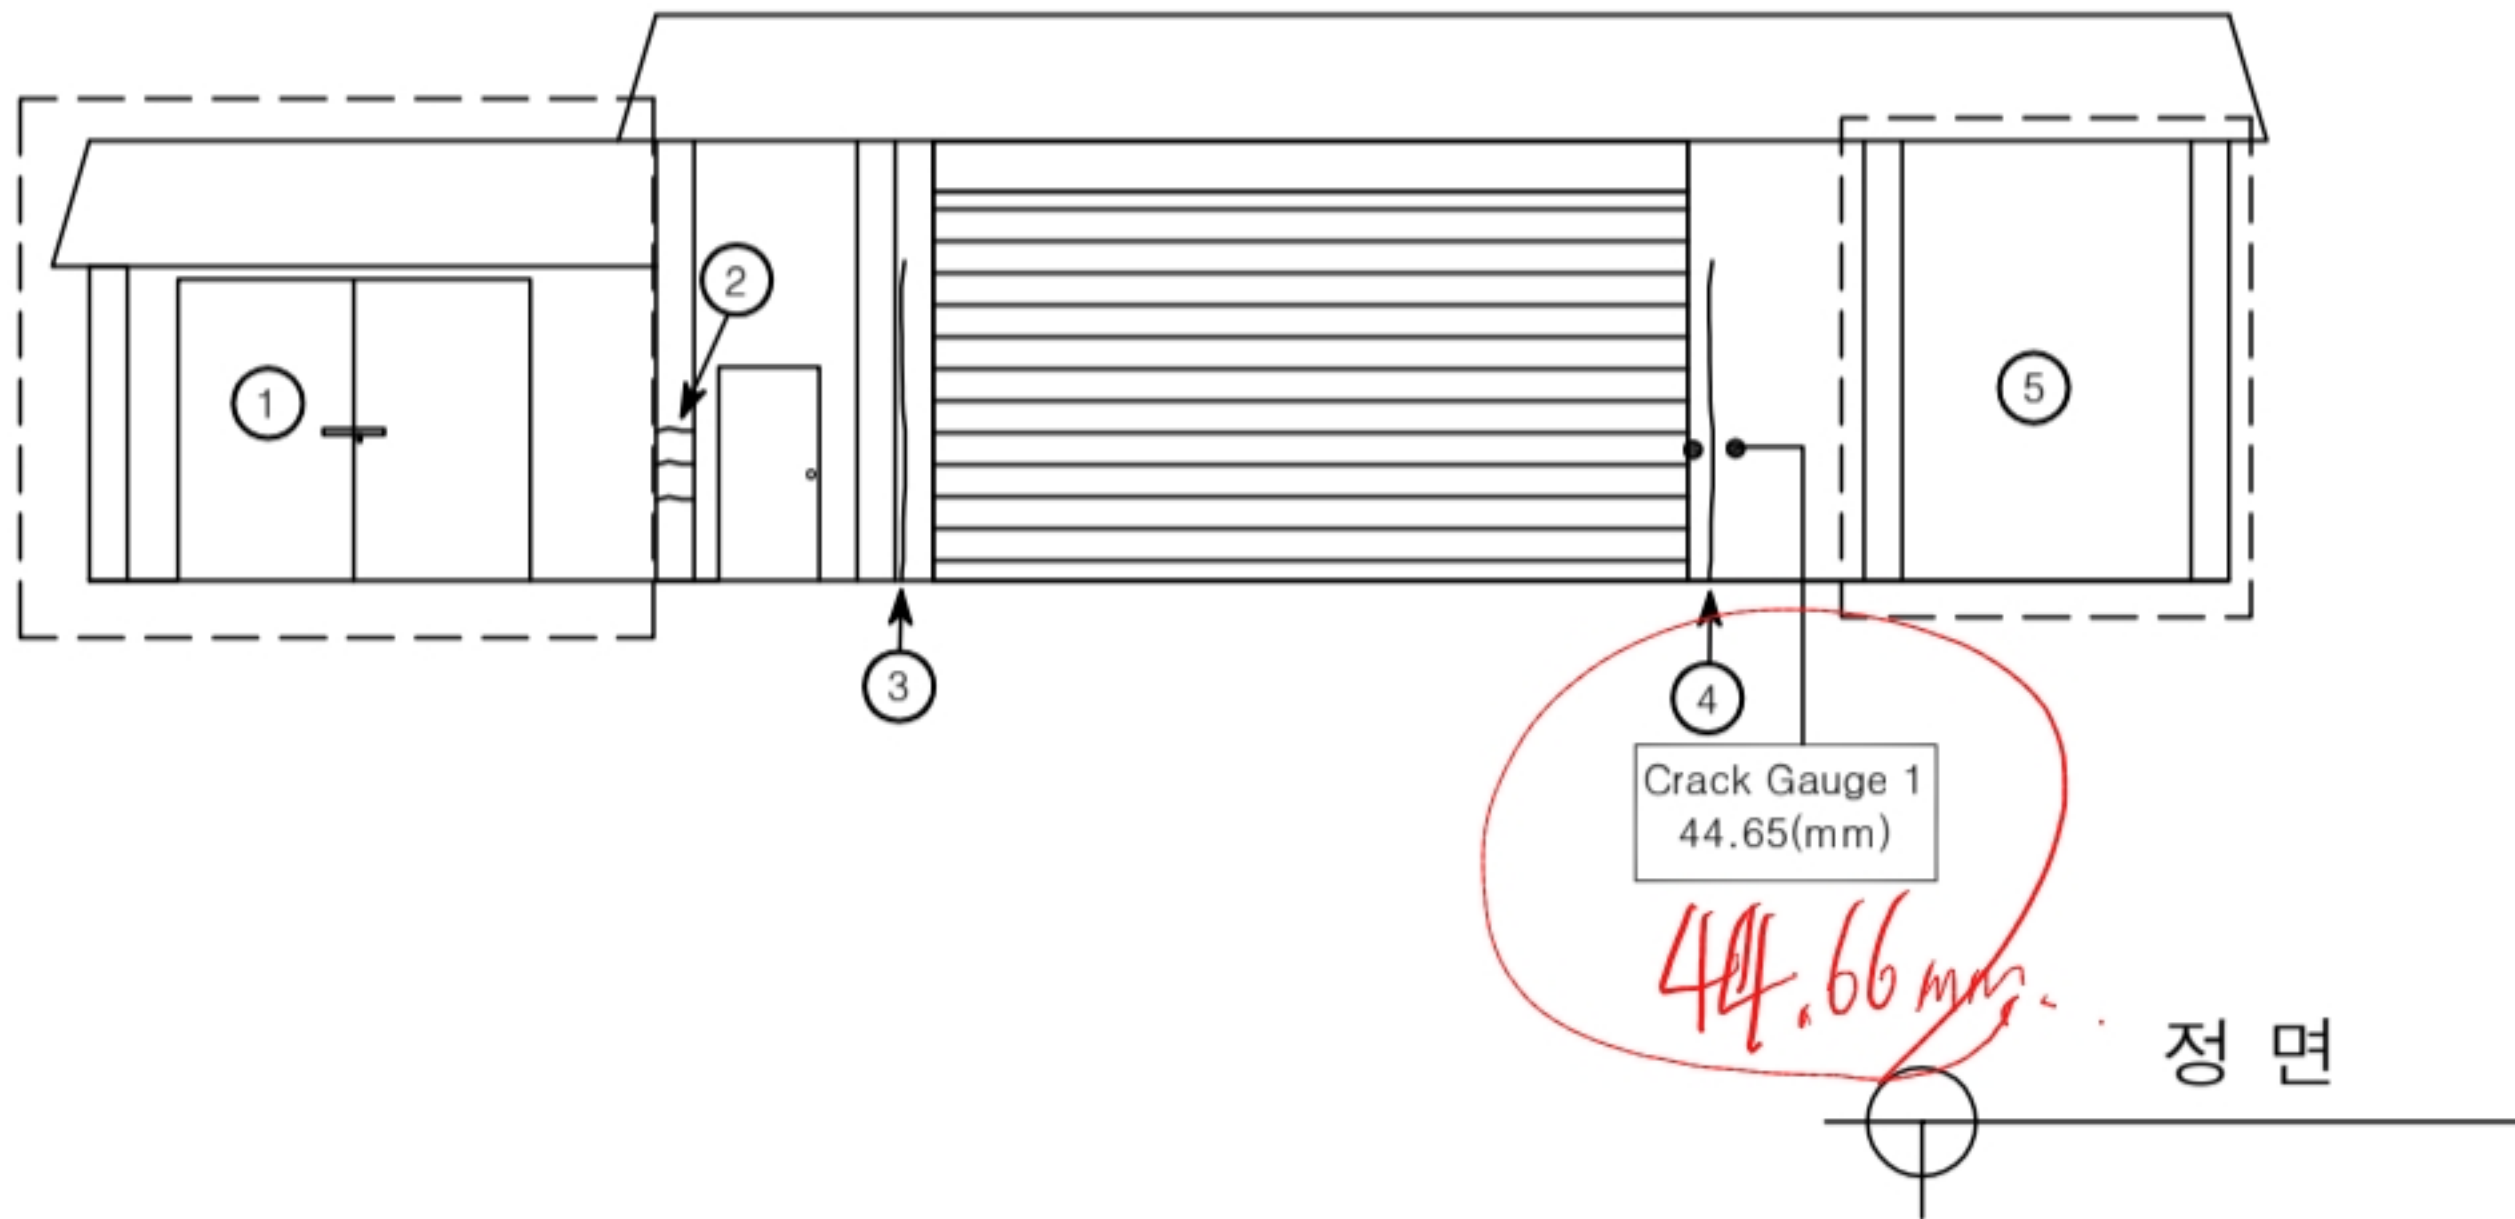
정면

| No | 손상내용 | 결함 규모 | | | | 사진<br>번호 | 비고 |
|---|---|---|---|---|---|---|---|
| 1 | 상태현황 | - | - | - | - | 1 | |
| 2 | 수평균열 | 0.2 | 0.50 | m | 3 | 2 | |
| 3 | 수직균열 | 0.3 | 3.00 | m | 1 | 3 | |
| 4 | 이격 | - | 3.00 | m | 1 | 4 | T=4.0cm<br>C.P |
| 5 | 상태현황 | - | - | - | - | 5 | |

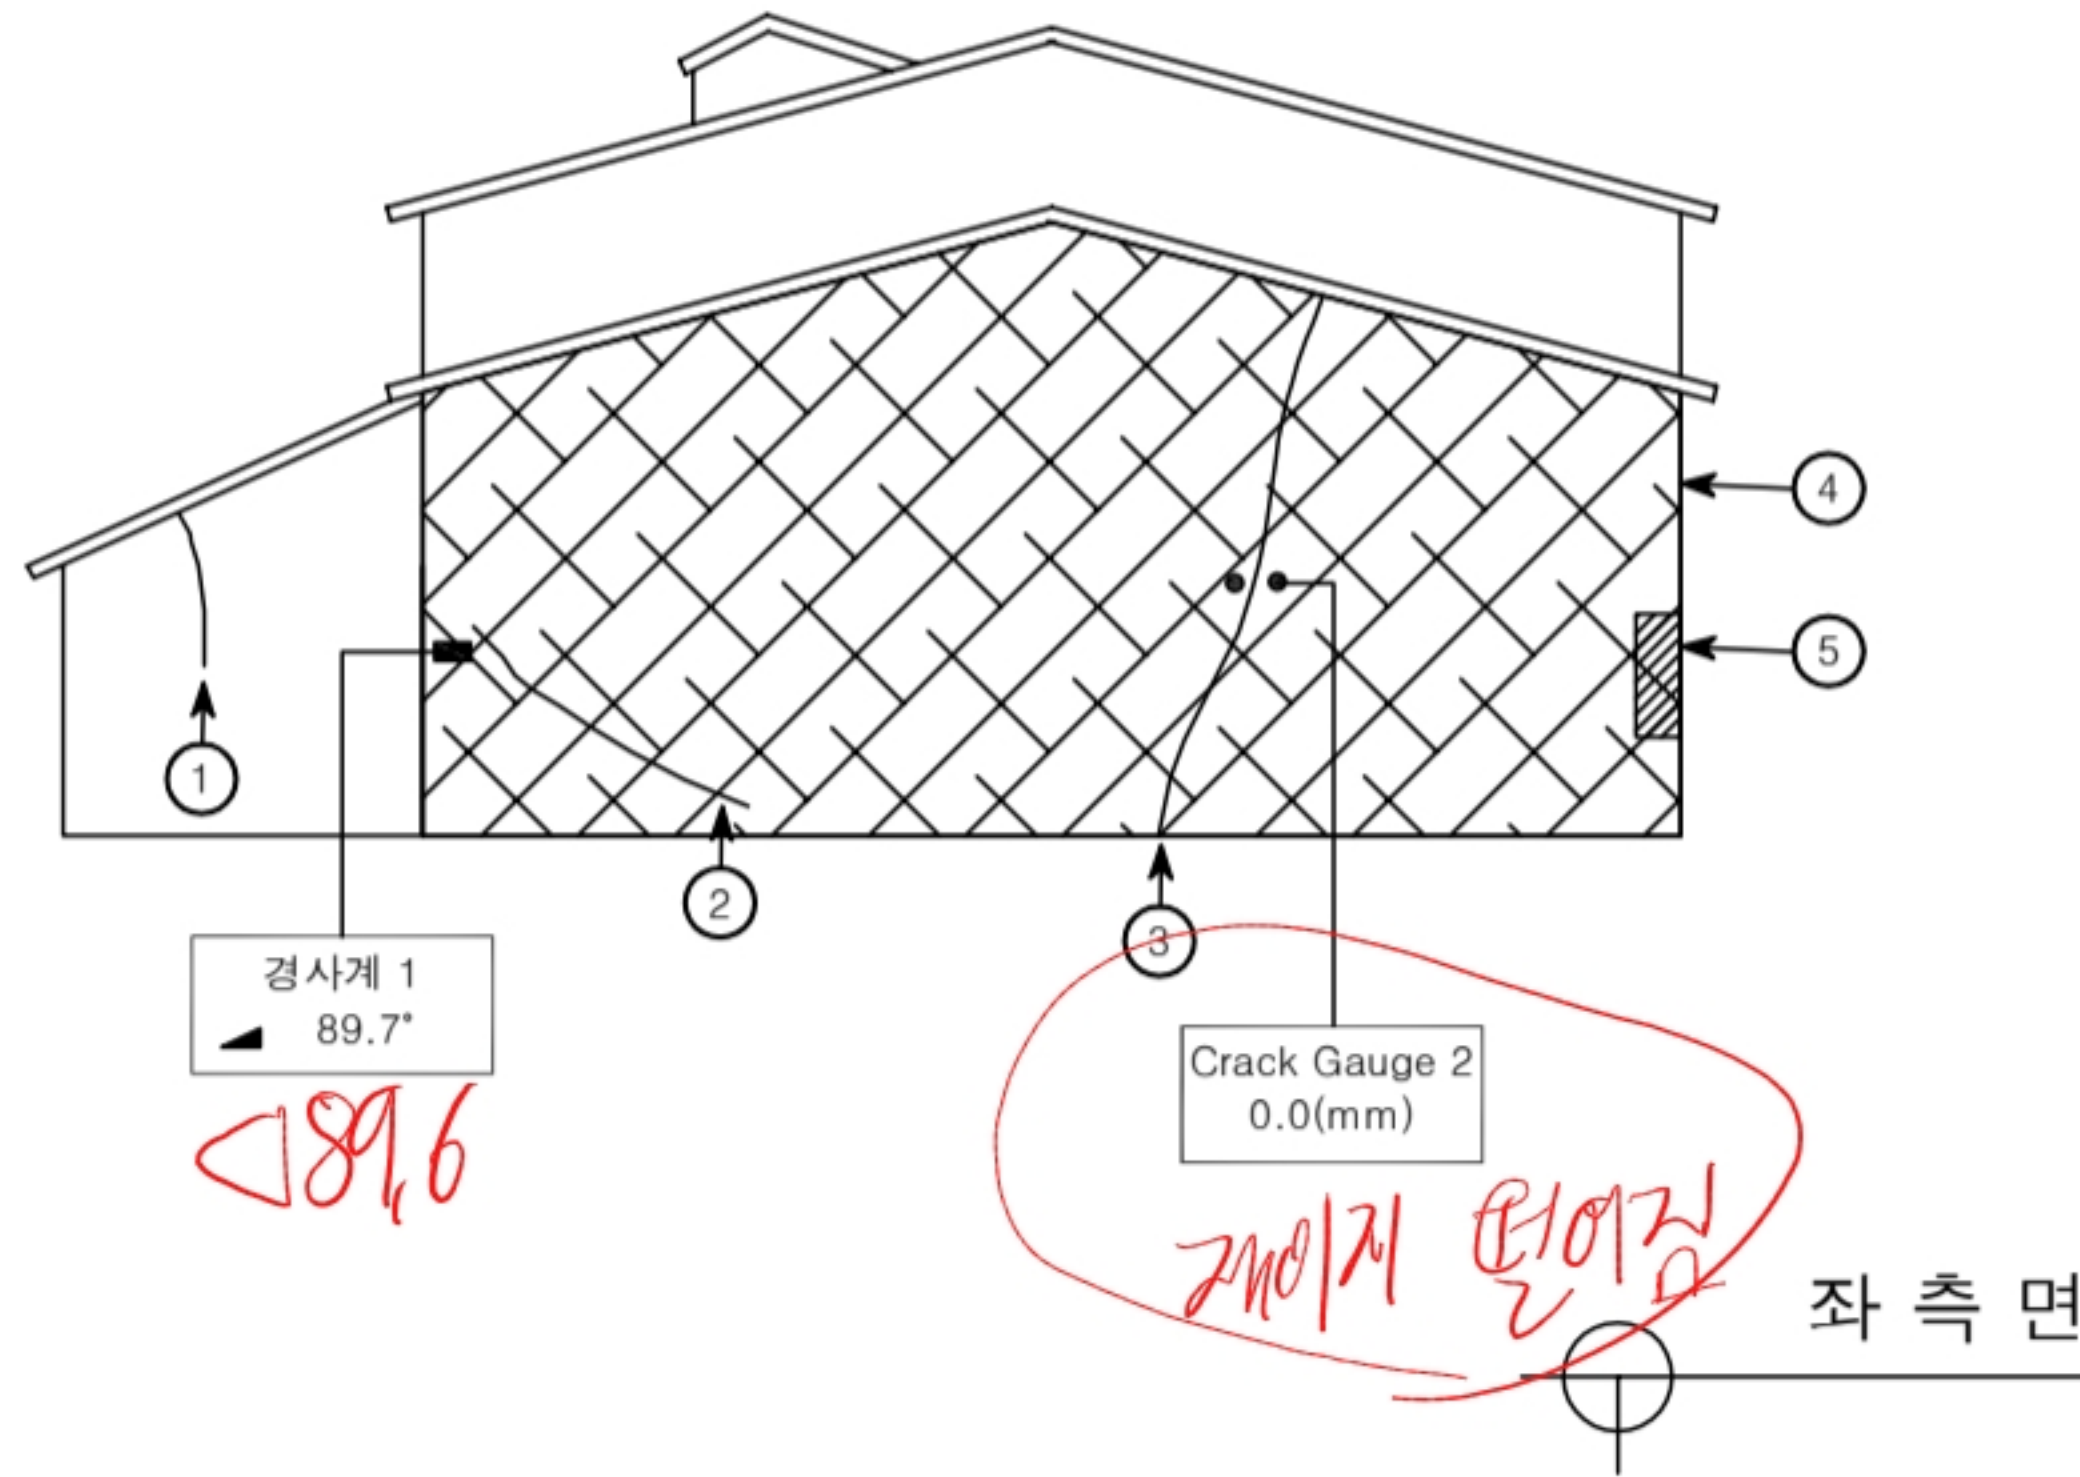
좌측면

| No | 손상내용 | 결함규모 | | | | 사진<br>번호 | 비고 |
|---|---|---|---|---|---|---|---|
| 1 | 수직균열 | 1.0 | 0.50 | m | 1 | 6 | |
| 2 | 수평균열 | 0.3 | 1.00 | m | 1 | 7 | |
| 3 | 수직균열 | 4.0 | 3.50 | m | 1 | 8 | C.G |
| 4 | 망상균열 | 7.00 | 3.00 | m² | 1 | 9 | |
| 5 | 파손 | 0.30 | 1.00 | m | 1 | 10 | |

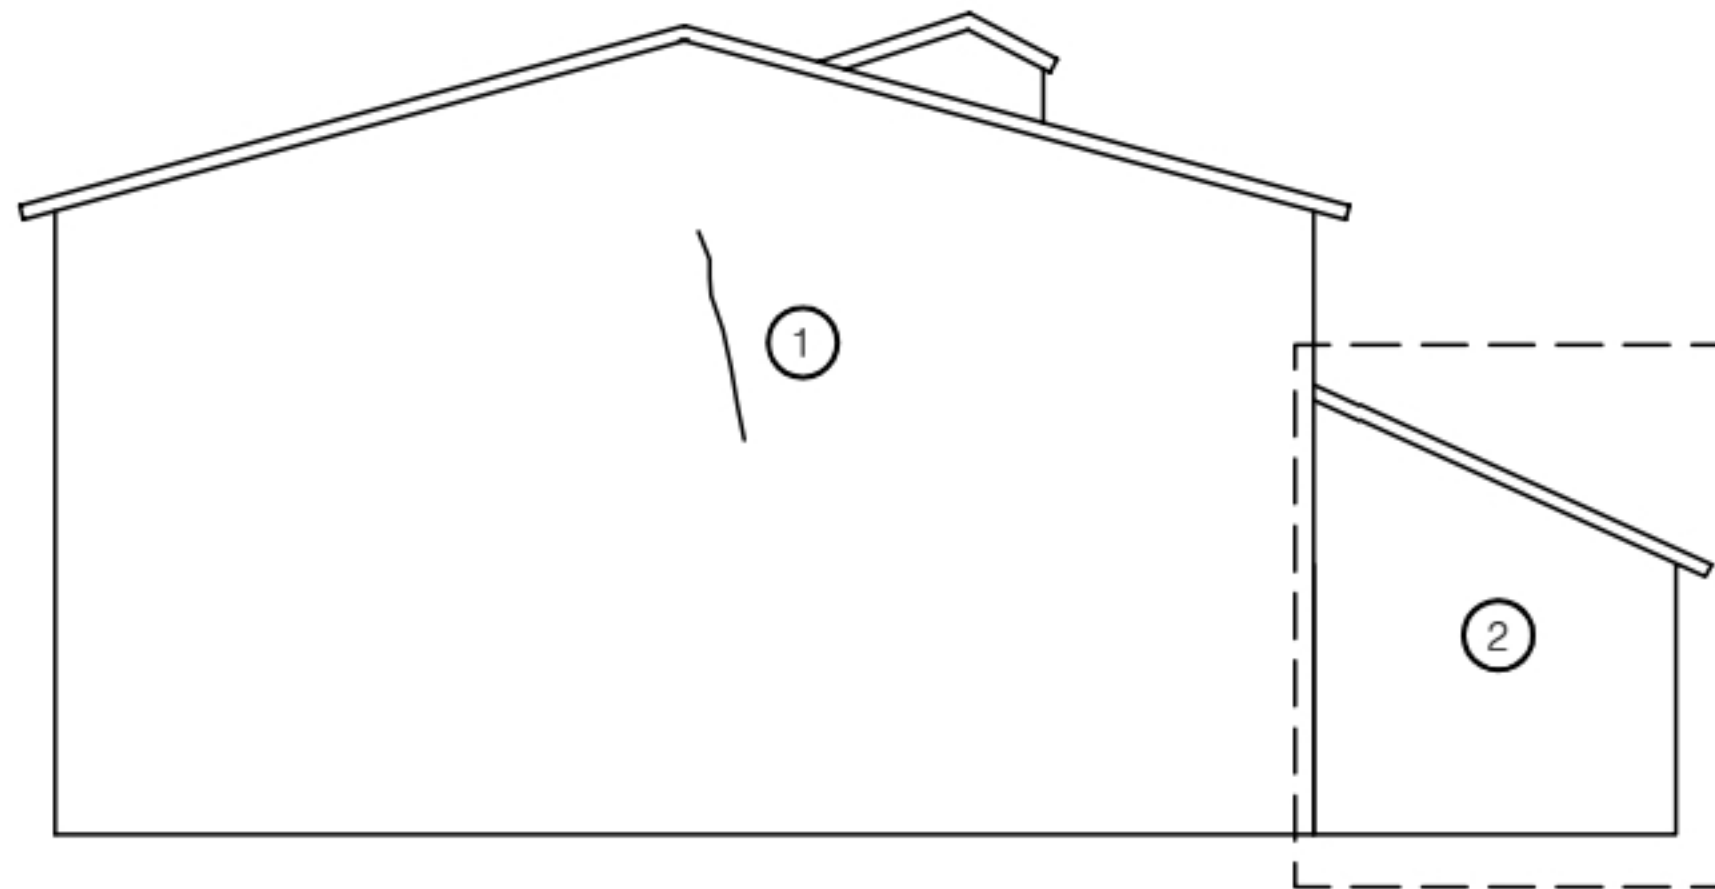
우측면

| No | 손상내용 | 결함 규모 | | | | 사진<br>번호 | 비고 |
|---|---|---|---|---|---|---|---|
| 1 | 수직균열 | 1.0 | 2.00 | m | 1 | 11 | |
| 2 | 상태현황 | - | - | - | - | 12 | |

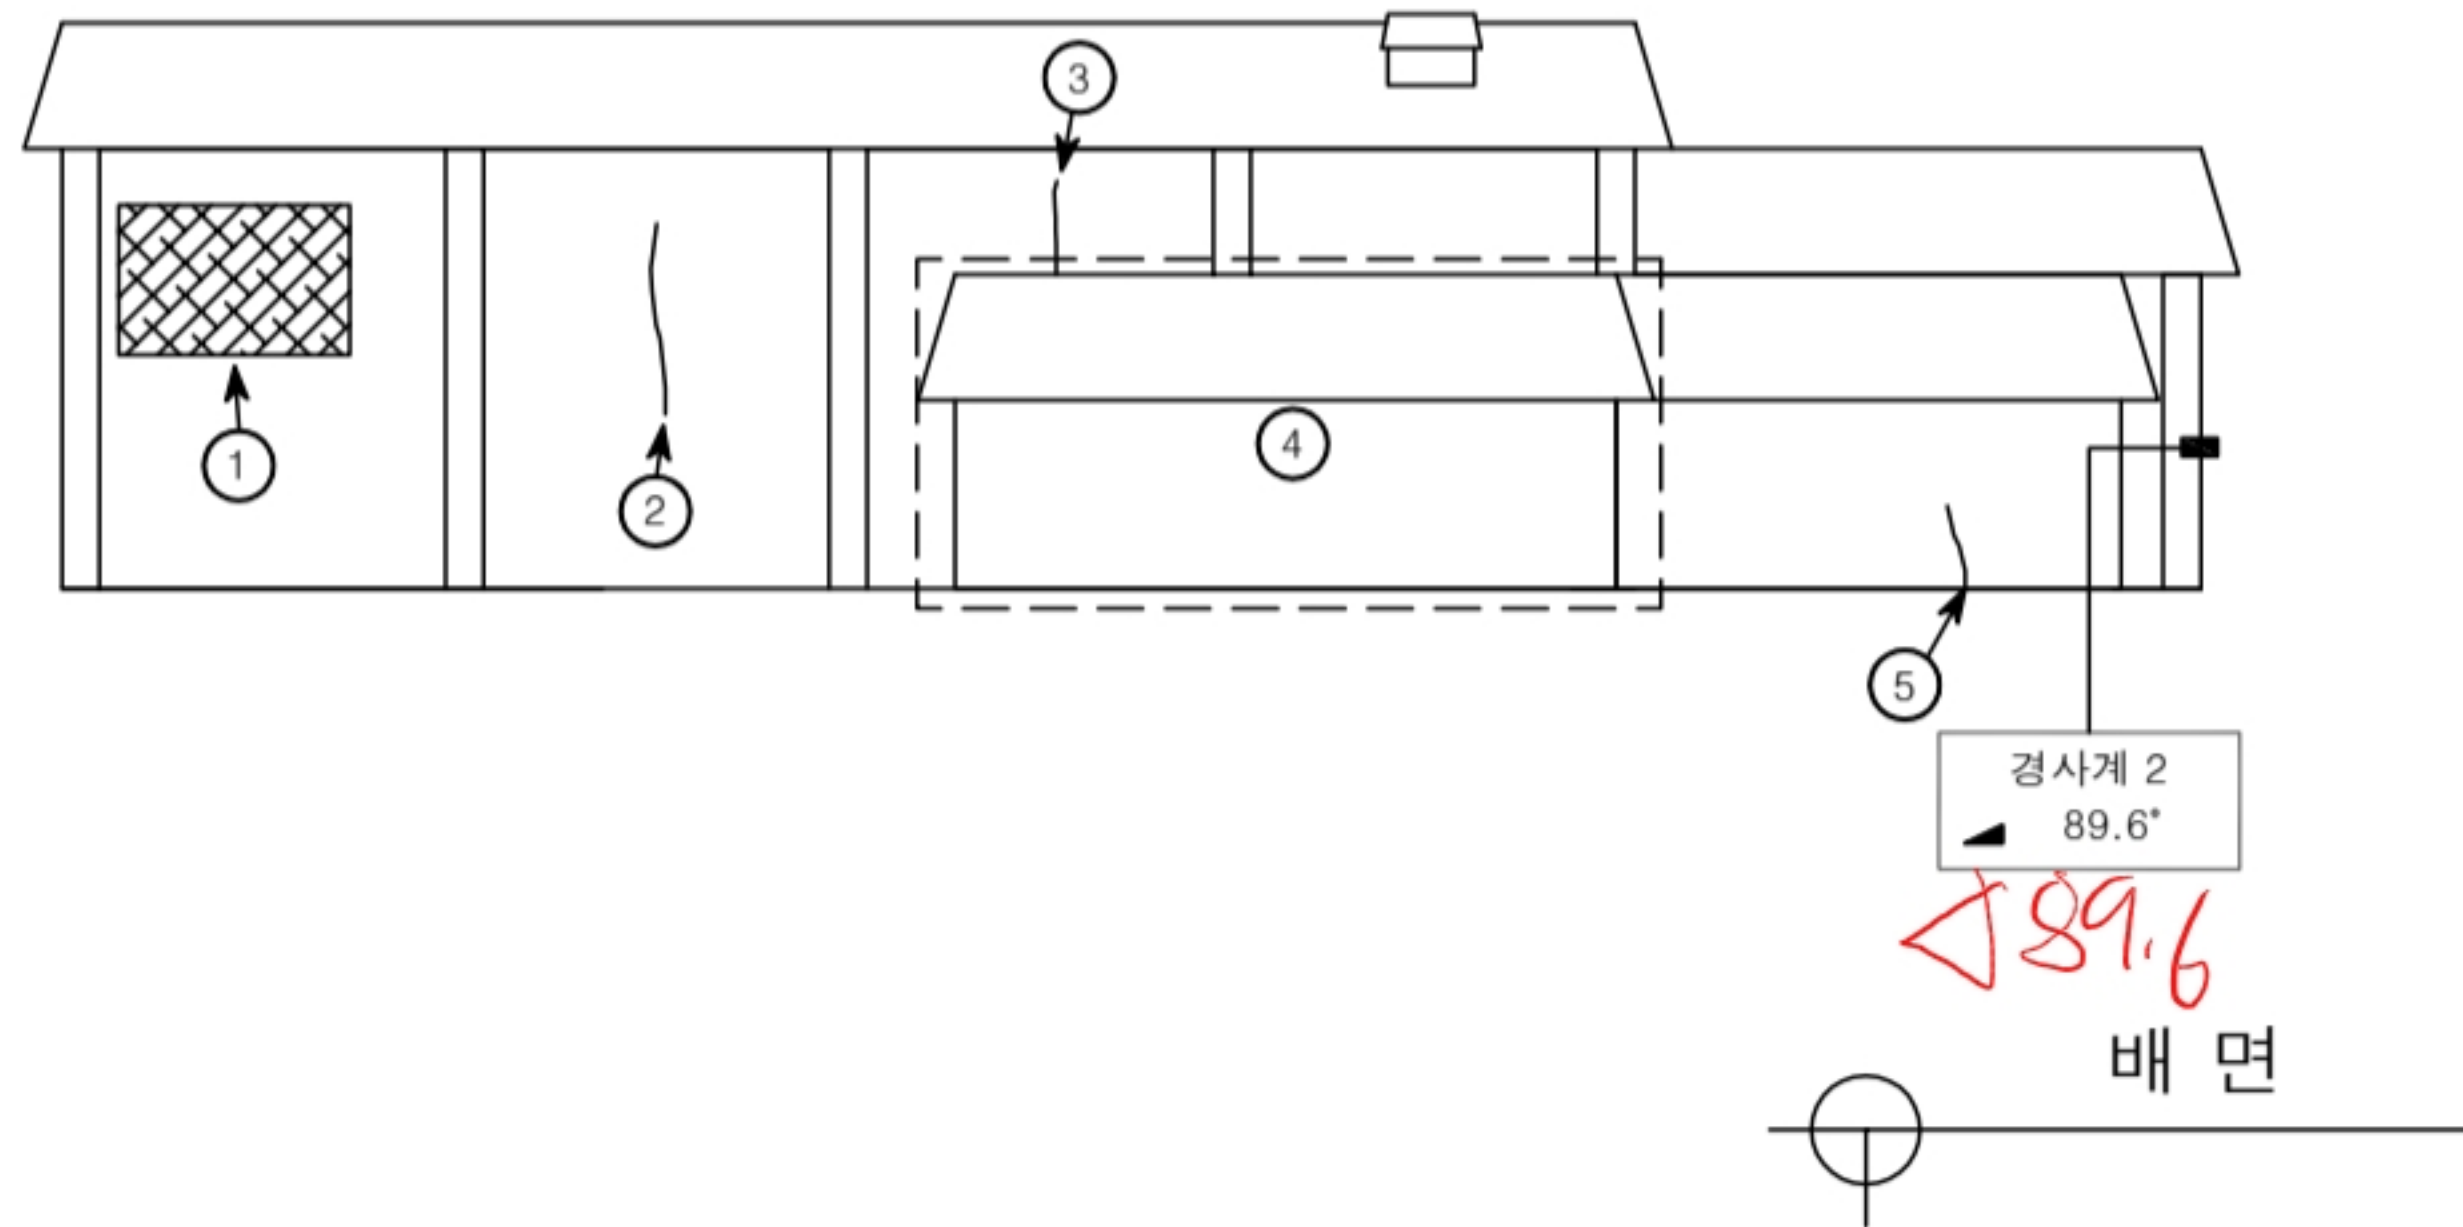
배 면

| No | 손상내용 | 결 함 규 모 | | | | 사진<br>번호 | 비고 |
|---|---|---|---|---|---|---|---|
| 1 | 망상균열 | 3.00 | 1.50 | m² | 1 | 13 | |
| 2 | 수직균열 | 0.3 | 2.00 | m | 1 | 14 | |
| 3 | 수직균열 | 0.3 | 1.00 | m | 1 | 15 | |
| 4 | 상태현황 | - | - | - | - | 16 | |
| 5 | 수직균열 | 0.2 | 2.00 | m | 1 | 17 | |

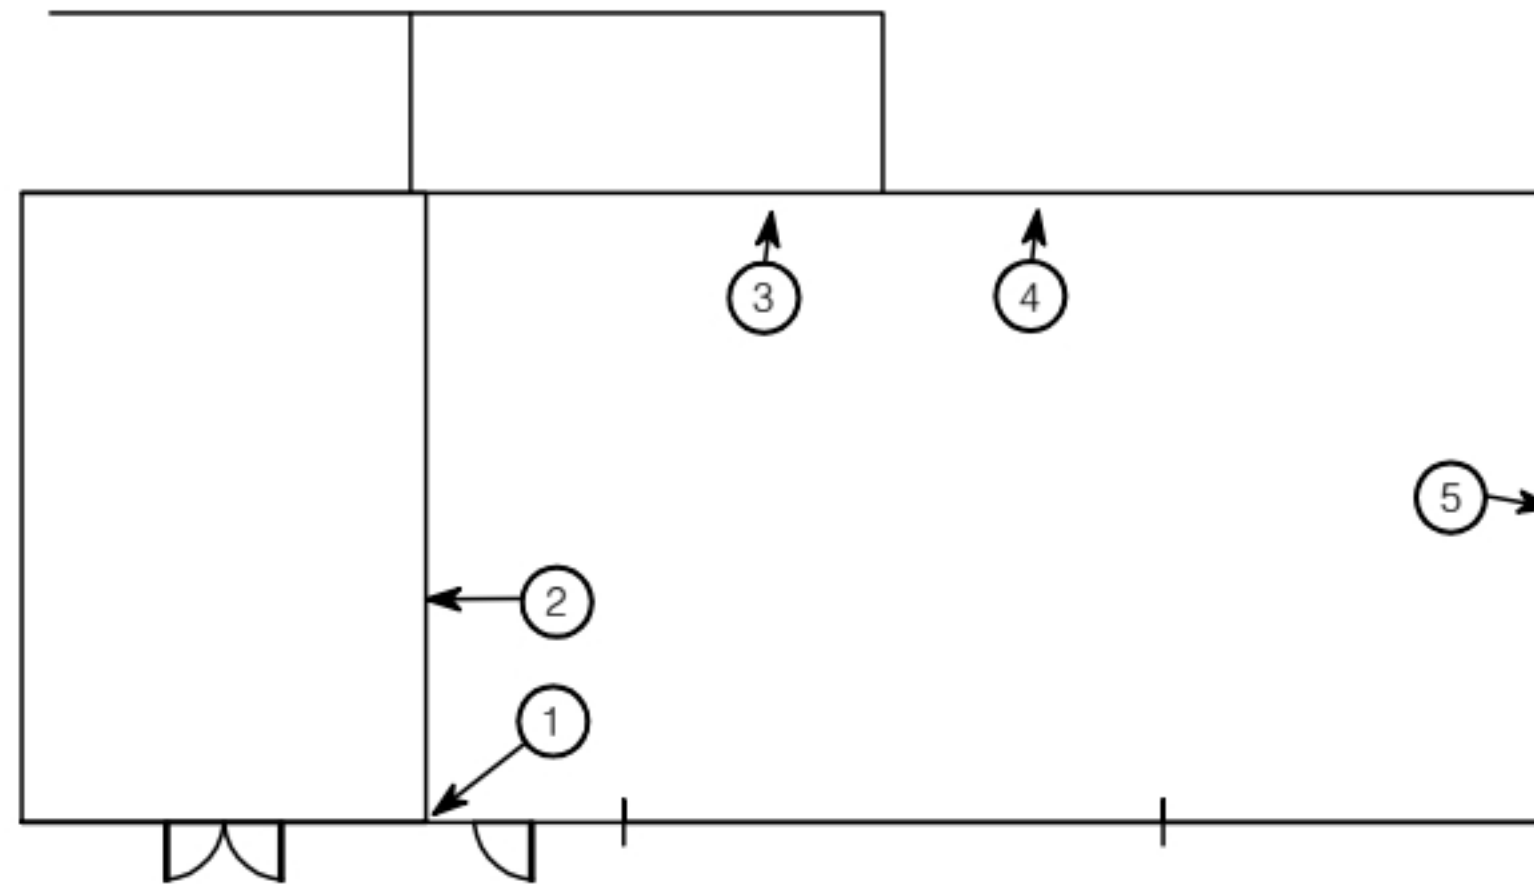
1 층 평 면 도

| No | 손상내용 | 결 함 규 모 | | | | 사진<br>번호 | 비고 |
|---|---|---|---|---|---|---|---|
| 1 | 수직균열 | 0.4 | 1.50 | m | 2 | 18 | |
| 2 | 수직균열 | 0.4 | 2.00 | m | 1 | 19 | |
| 3 | 수직균열 | 0.5 | 2.50 | m | 1 | 20 | |
| 4 | 수직균열 | 0.4 | 2.50 | m | 1 | 21 | |
| 5 | 수직균열 | 5.0 | 2.50 | m | 1 | 22 | |
